# ECHÁNDOLE LODO A LA HISTORIA: INTERVENCIÓN EN LA IGLESIA DE NUESTRA SEÑORA DE LOS DOLORES, DOLORES, PETÉN

Jorge E. Chocón

Lilian A. Corzo

Proyecto de Restauración de la Parroquia de Dolores, Petén  
Fondazione del Monte dei Paschi di Siena, Italia

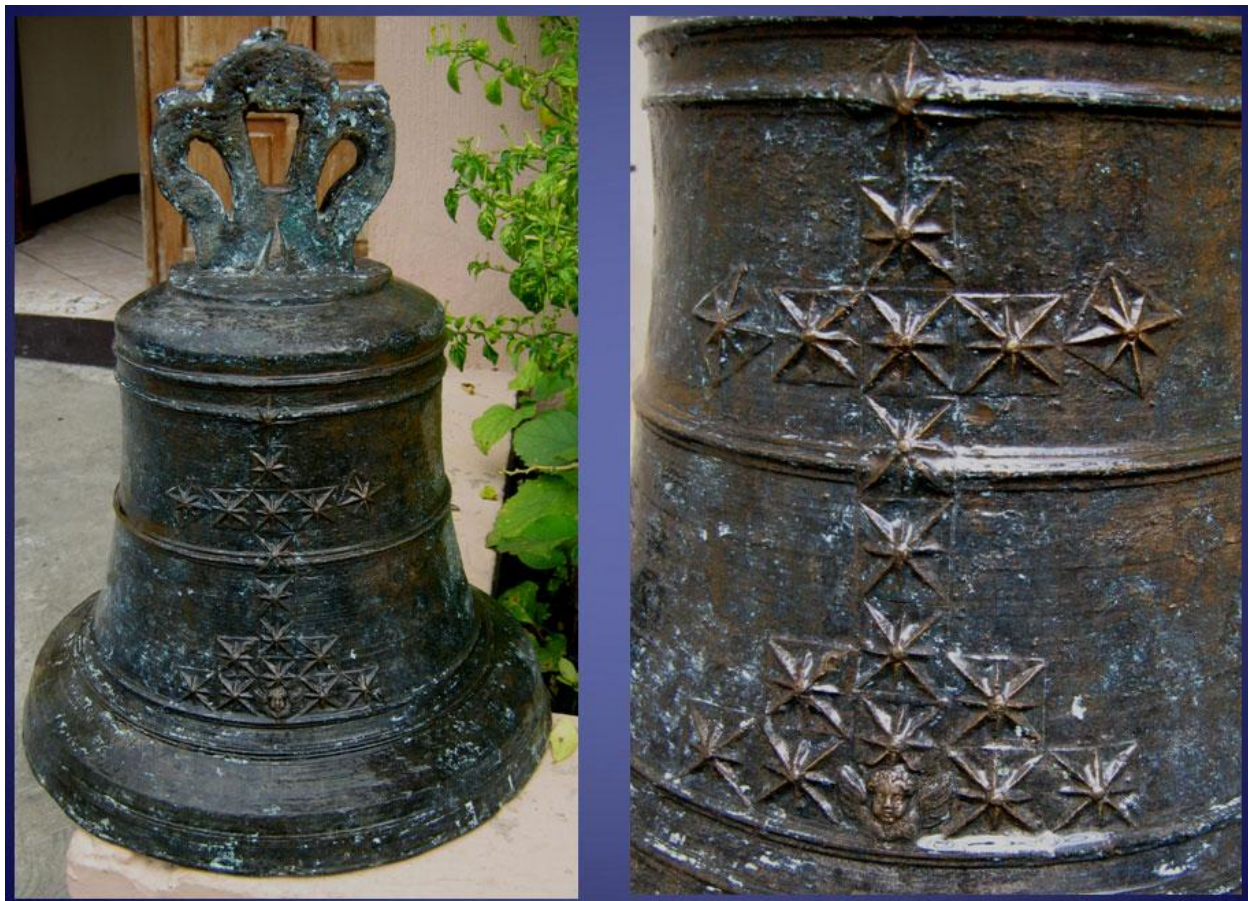
Figura 9 Campana

La campana central se encuentra rajada en dos partes por lo que ya no se utiliza. En ella aparecen grabadas dos inscripciones en letras de molde separadas por una pequeña cruz. La cruz está decorada con ramas de higuera, en la inscripción superior se lee **ANO DE 171?** y en la inscripción inferior **VIRGEN DE DOLORES ORAD PRONOBIS**. La parte superior posee tres "asas" en forma de hojas que sirven para atarla al tubo de metal del cual penden. En la campana menor también aparece grabada una cruz, pero esta tiene figuras de *asteriscos* de formato cuadrado. Se considera que las campanas fueron fundidas en España e instaladas en la Iglesia de Dolores en el año de 1718.

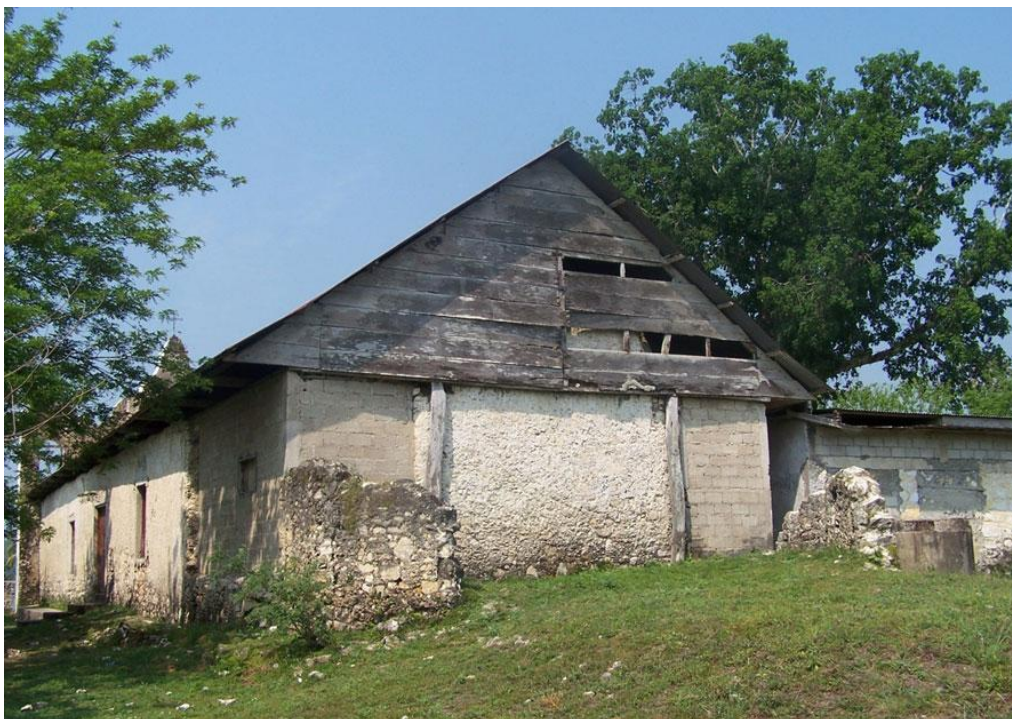
Una necesidad prioritaria en esta fase la constituyó el repello del muro posterior, lo cual permitiría aislar al muro original de calicanto y a los laterales de block de la humedad y la microflora que paulatinamente van pulverizando los muros con riesgo de crear fisuras estructurales que pongan en peligro la estructura en sí.

Figura 13 Vista posterior antes de la intervención

Como primera fase se determina la liberación de la madera dañada en la parte posterior del presbiterio, para la integración de madera nueva, la cual fue tratada previamente para evitar un deterioro acelerado. La madera a ser sustituida se encuentra en mal estado, lo que ha permitido la filtración de agua en la pared posterior, creando un alto crecimiento de microflora. La restitución de la madera se hizo con especies locales, las cuales presentan un buen acabado y durabilidad, también se les aplicó el producto químico Comejenol, para evitar que la polilla destruya la madera.

Para ello se sustituyen los horcones de madera los cuales se encuentran en mal estado y no dan soporte al artesonado del techo por horcones de madera Chico Zapote, los cuales darán mayor soporte a la estructura y además se procede a elaborar el repello de los muros con materiales del lugar, es decir, una composición de cal, tierra blanca y balastre. Este material aislará a la estructura y además permitirá una buena cohesión con los materiales originales de calicanto, por ser de la misma composición.

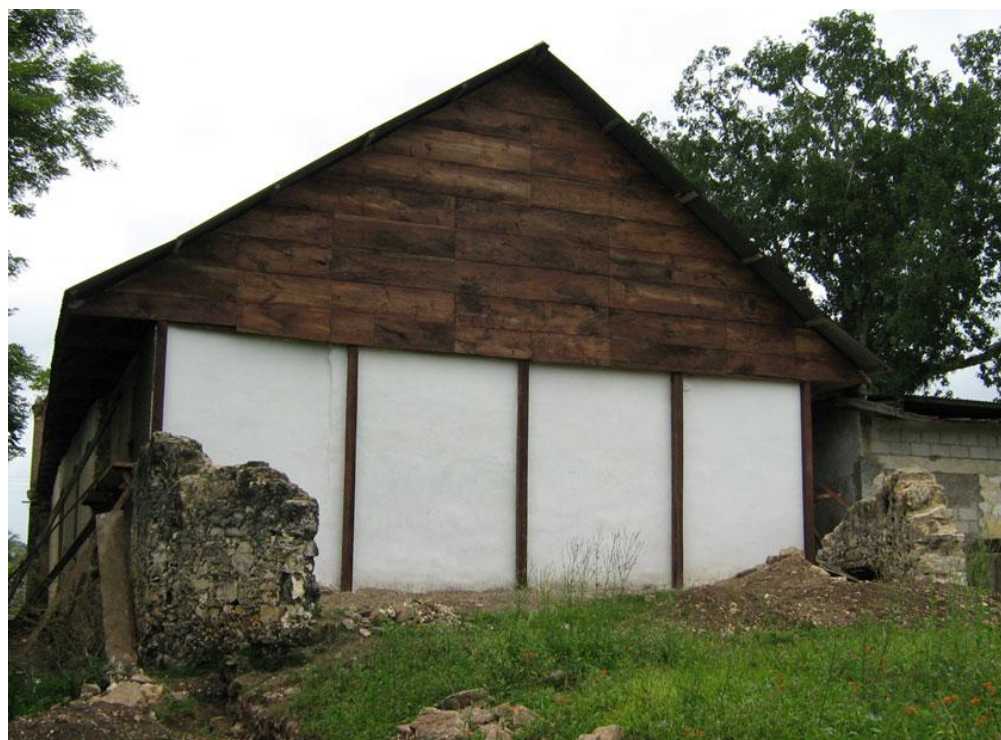
Figura 14 Vista posterior después de la intervención

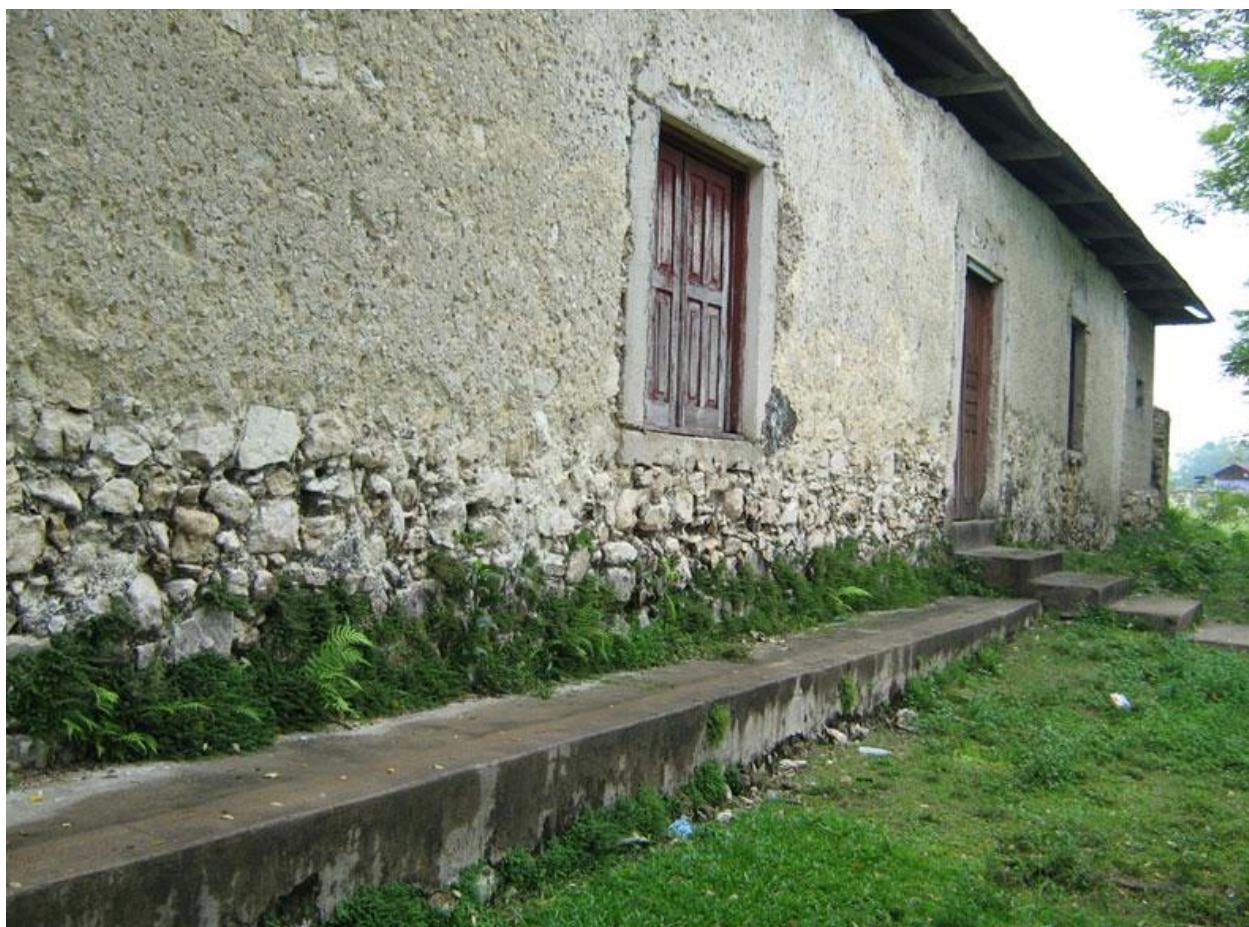
La segunda fase de intervención se destina a los muros norte y sur de la parroquia, la cual se encuentra en un alto grado de deterioro, debido a que la composición del muro es la base del sistema constructivo de calicanto (piedras y lodo) y la filtración de humedad lo pone en riesgo por no poseer repello alguno.

El muro está expuesto a la intemperie, lo que ha provocado fisuras y pulverización en su estructura. Otro factor importante ha sido el crecimiento de flora y microflora en la base del mismo, esto como resultado de la humedad que se crea por la mala nivelación de la banquetta, la cual retiene el agua hacia el muro. Este factor ha debilitado el cimiento del muro poniéndolo en peligro de colapso, otro factor

determinante es que los horcones que sostienen la estructura se encuentran podridos, lo que no le da estabilidad a la misma.

Figura 15 Vista lateral antes de la intervención

El primer paso consiste en la eliminación de la flora y microflora, a partir de la aplicación de productos químicos que permitan su erradicación. Además, se aplica un baño de agua de cal, con el fin de eliminar la microflora y líquenes que están afectando al muro. Esta aplicación se hace tres veces al día y se limpia el muro con cepillo de dientes, teniendo cuidado de eliminar todo resto de microflora que pueda quedar entre las piedras.

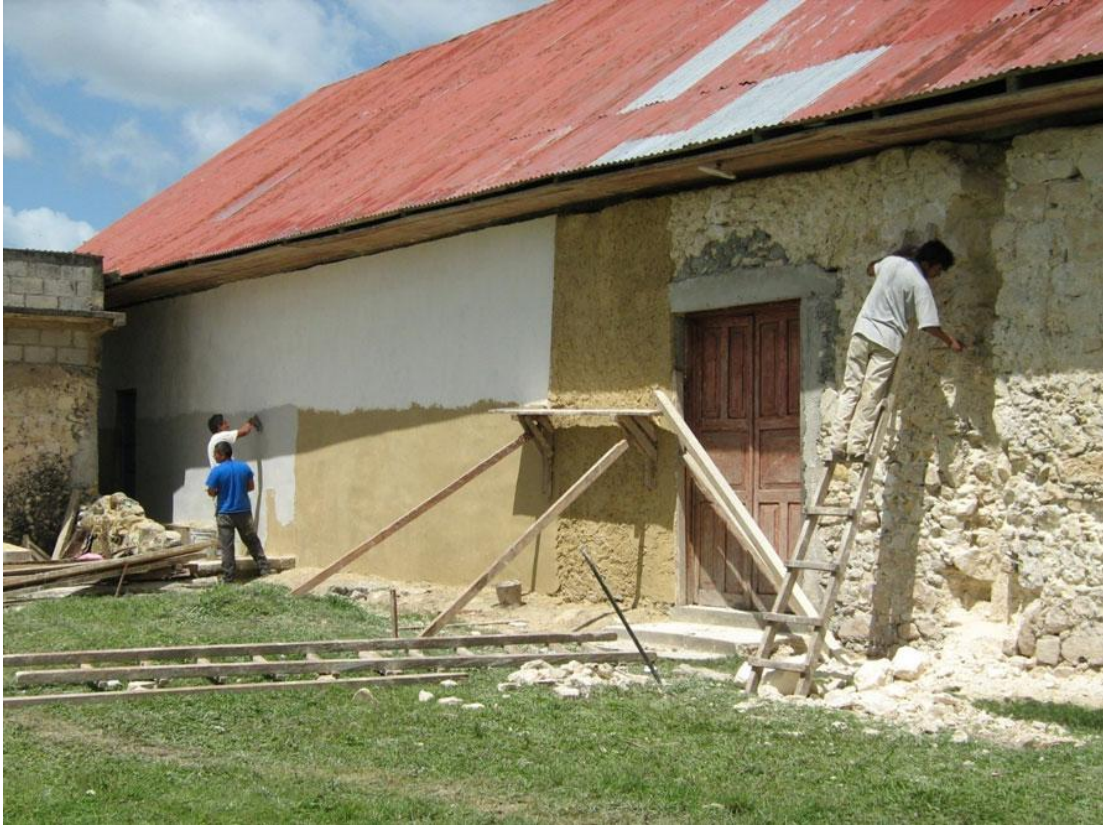
Figura 16 Vista lateral durante la intervención

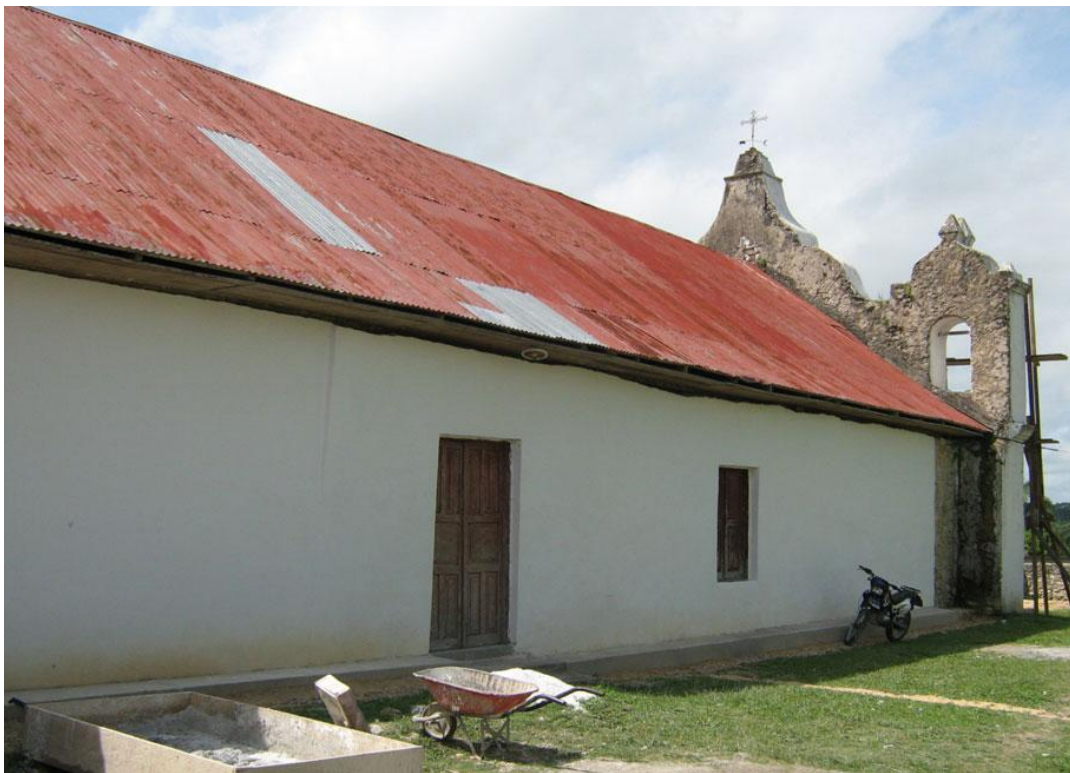
Figura 17 Vista lateral después de la intervención

Intervenidos los muros laterales y una vez estabilizadas las grietas de la fachada, se procedió a aplicar una capa de acabado de repello que tiene como función la impermeabilización de la estructura, por medio de la cual se preservarán los componentes de muros, además de no permitir el crecimiento de flora que podría poner en riesgo de nuevo a la estructura.

Se aplica primero una base de cal con tierra blanca y arena amarilla del lugar para proteger el muro y posteriormente se aplica una capa a base de cal fina. Se respeta la forma original de los elementos decorativos de la fachada, tanto en el interior como en el exterior de la iglesia.

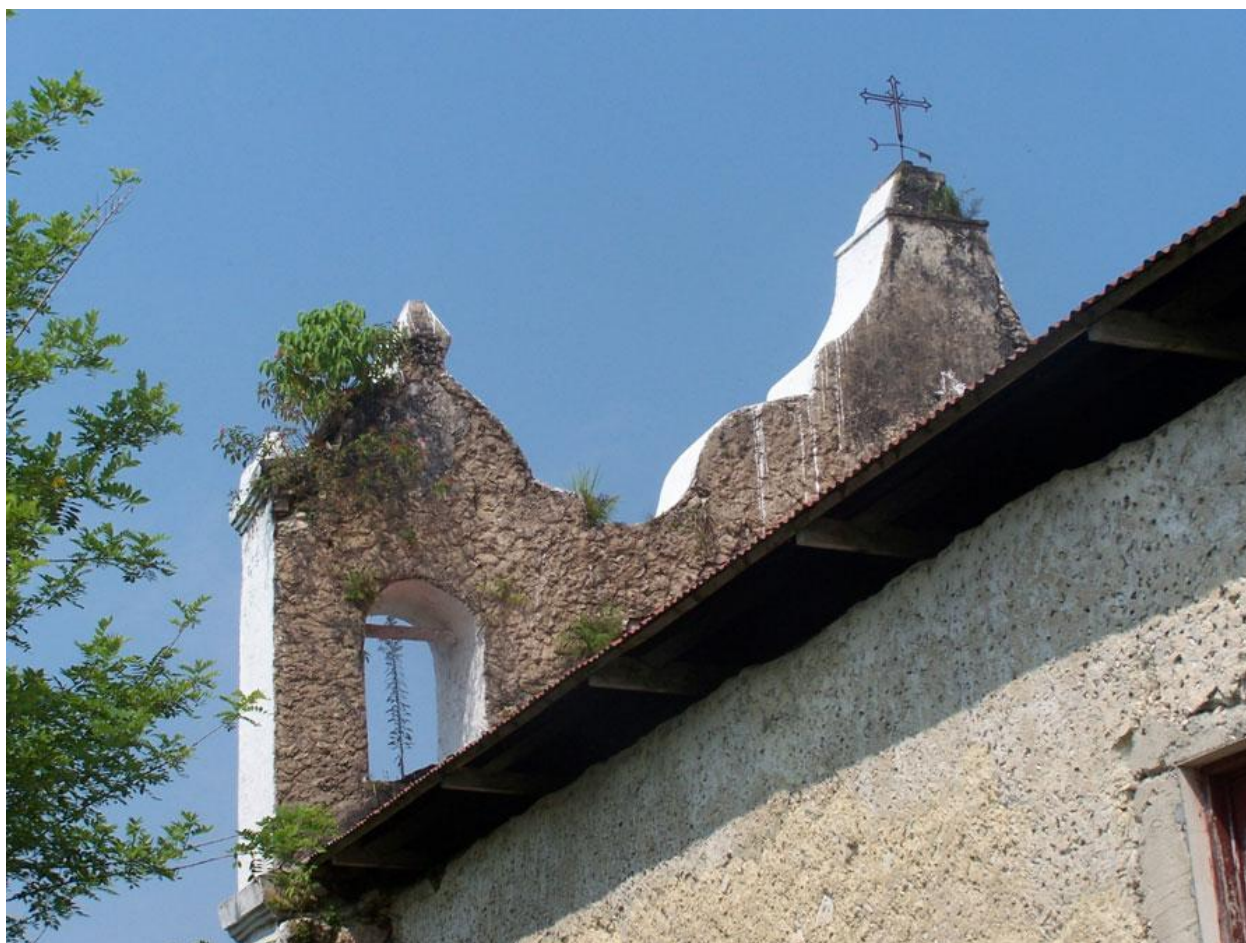
La fachada tiene un alto grado de presencia de líquenes, macro y micro flora, la cual se ha enraizado y ha permitido la filtración de agua. Esto ha ocasionado la aparición de grietas que, aunque no sean significativas, ponen en peligro la estructura, en especial el campanario sur de la iglesia.

Figura 18 Vista del campanario

La liberación de estos agentes se realizó de manera manual, además se aplicaron baños de lejía de cal para no dañar los muros del edificio y estabilizar los restos pulverizados. También se inyectaron con productos químicos las raíces de las plantas mayores, con el fin de evitar que las plantas vuelvan a crecer. Todas las grietas fueron rellenadas y estabilizadas.

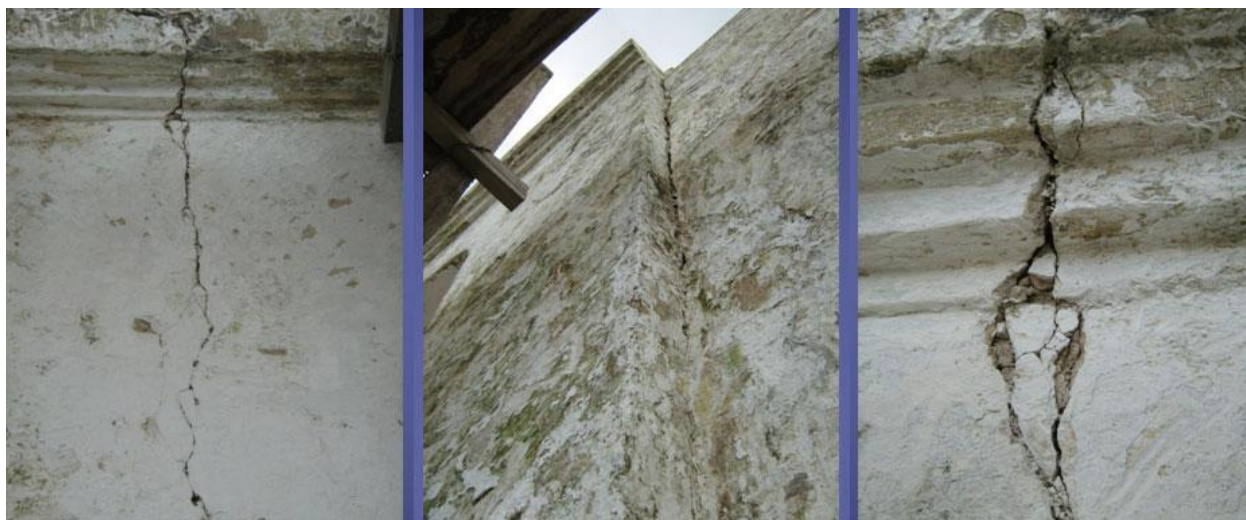
Figura 19 Grietas expuestas

Al remover las distintas capas de cal en la fachada, se evidenció la gravedad de las grietas estructurales, por lo que se procedió a la inyección de grietas con lechada de cal además de una mezcla de cal y arena amarilla, material original de la fachada. Con la consolidación de las grietas se estabilizan los muros y con una nueva capa de repello a base de cal se impermeabiliza la fachada contra la humedad.

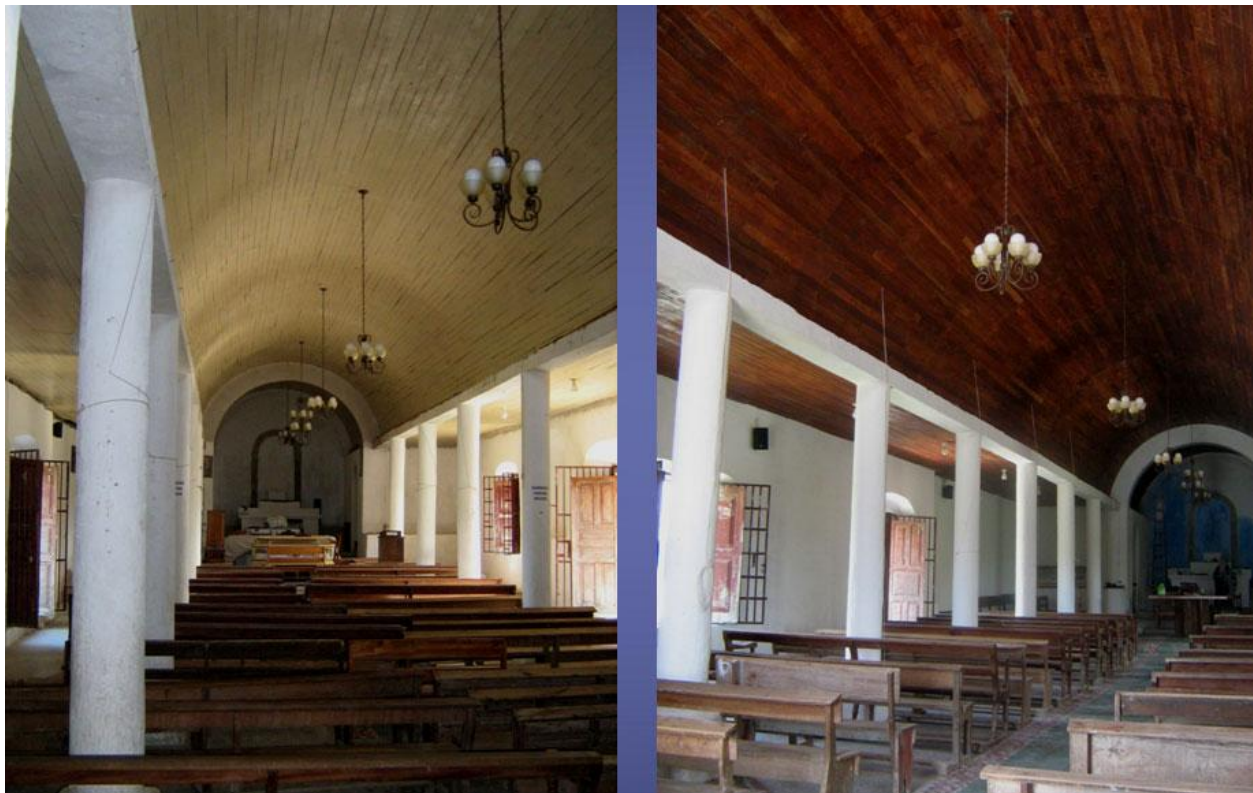
Figura 20 Techumbre antes y después de la intervención

Otro de los trabajos estipulados dentro de la parroquia es la liberación de pintura de aceite en la madera del cielo falso de la nave central y laterales, utilizando solventes, lija y espátula para la integración de barniz, con ello se devuelve la vista original del interior.

El trabajo consistió en dos partes: primero se efectuó el raspado de la pintura con espátulas. El siguiente paso fue lijar la madera para eliminar cualquier residuo de pintura y uniformar la superficie. Posteriormente se realizó la aplicación de barniz transparente, dejando la madera con su color natural.

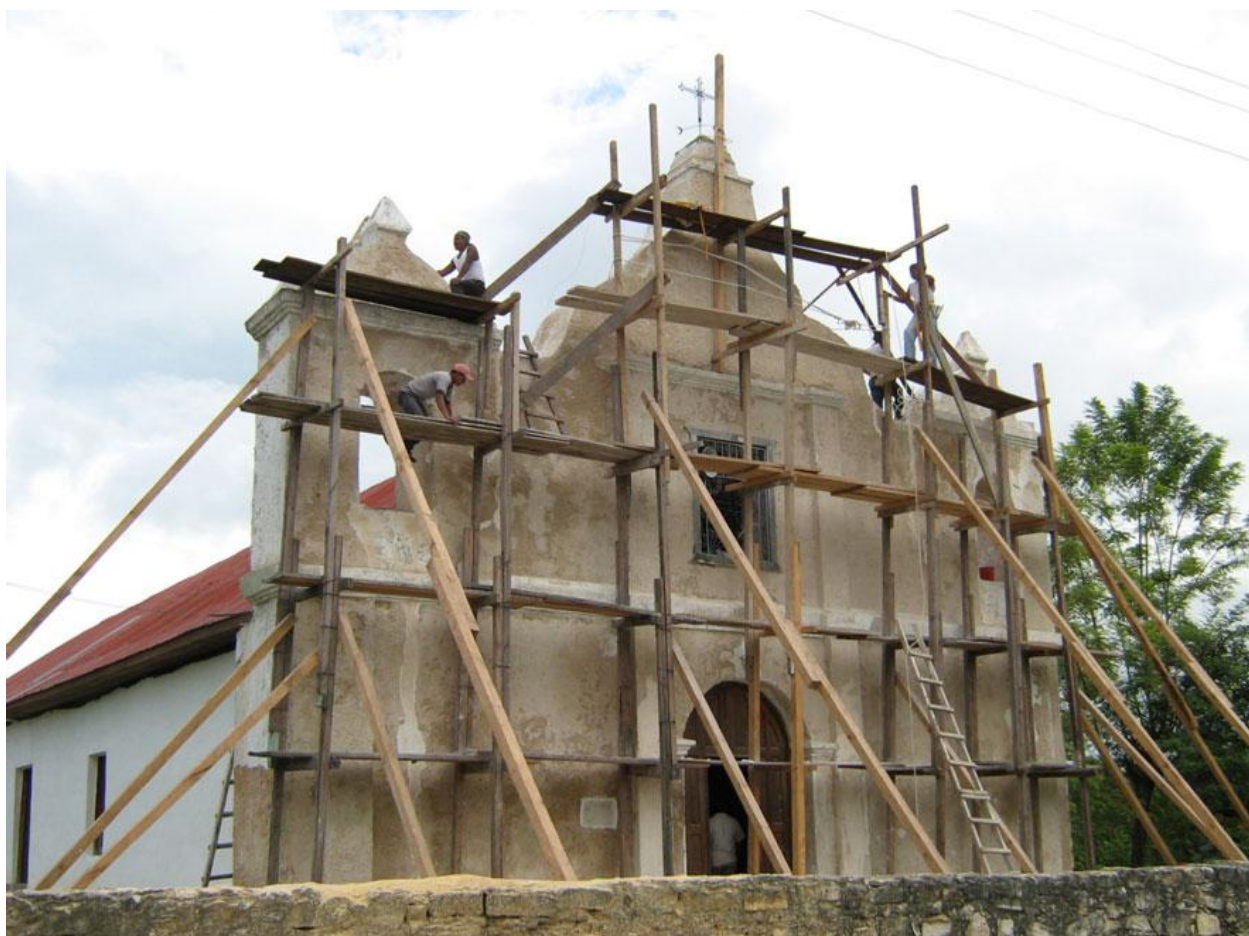
La fachada fue construida de calicanto, mampuesto de piedra mixta con un enlucido liso en la superficie, blanqueada con cal. Posteriormente, hacia los años 40, para evitar desprendimientos y humedad, le fue aplicada una capa de cemento que le da un acabado alisado, sobre ésta se aplicaron múltiples capas de cal que presentan desprendimientos y deterioro.

Debido a la erosión del tiempo, la capa de cemento y las de cal que recubren la fachada se han deteriorado, lo que ha permitido la filtración del agua y humedad, poniendo en riesgo la estabilidad de la misma por la pulverización de la roca y la tierra que son parte del muro.

Figura 21 Fachada durante el proceso de intervención

Se realiza una liberación manual para quitar las múltiples capas de cal, mientras que el repello de cemento no se toca para evitar desprendimientos en la fachada. Sólo se le hará una nueva aplicación de cal e integración de acabados (repello y blanqueado) con materiales semejantes a los existentes (cal de terrón y arena amarilla de la región), especialmente en la parte superior y posterior de la fachada.

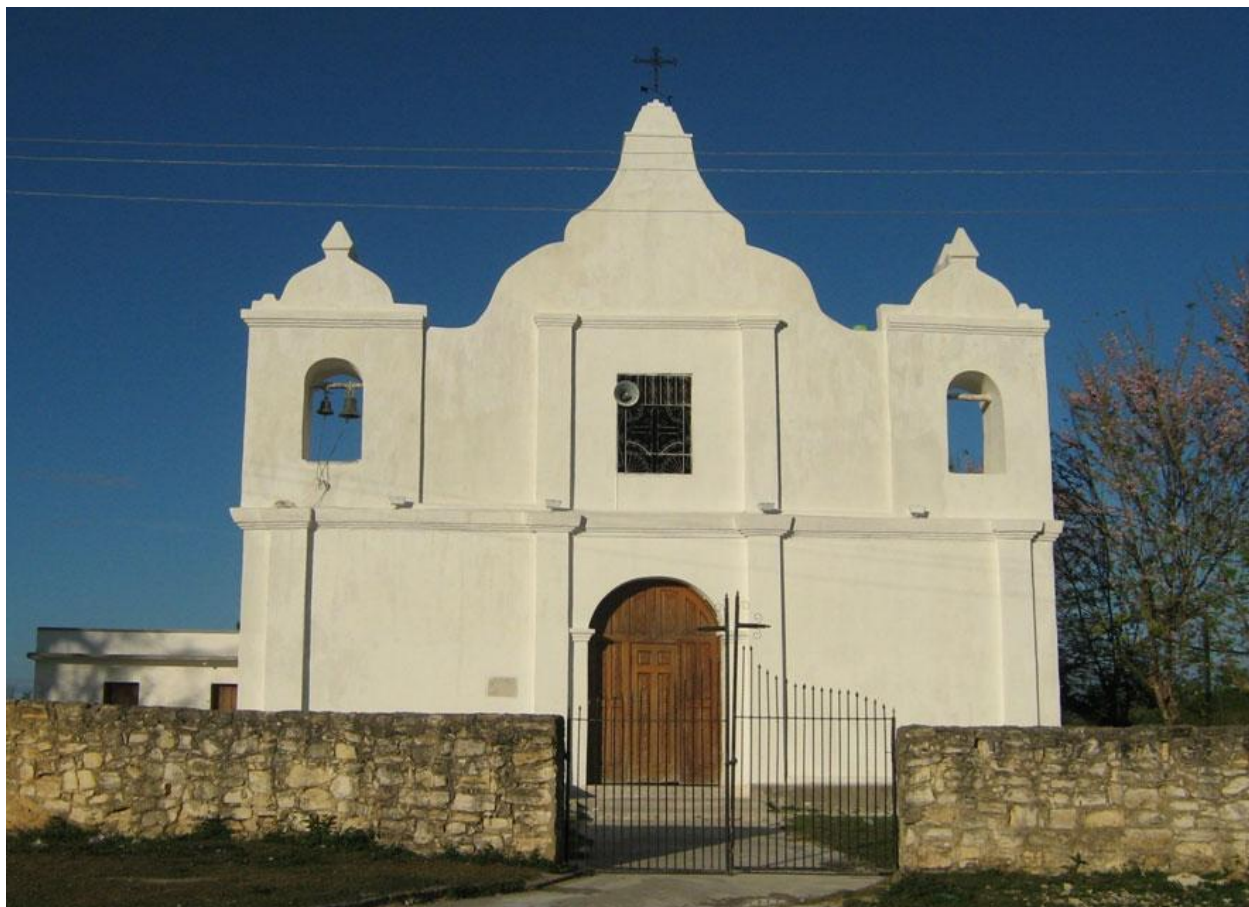
Figura 22 Fachada luego del proceso de intervención
