# EL PATIO 7 EN LA ACRÓPOLIS SUR DE NAKUM

Raúl E. Noriega  
Breitner González

Proyecto Protección de Sitios Arqueológicos en Petén

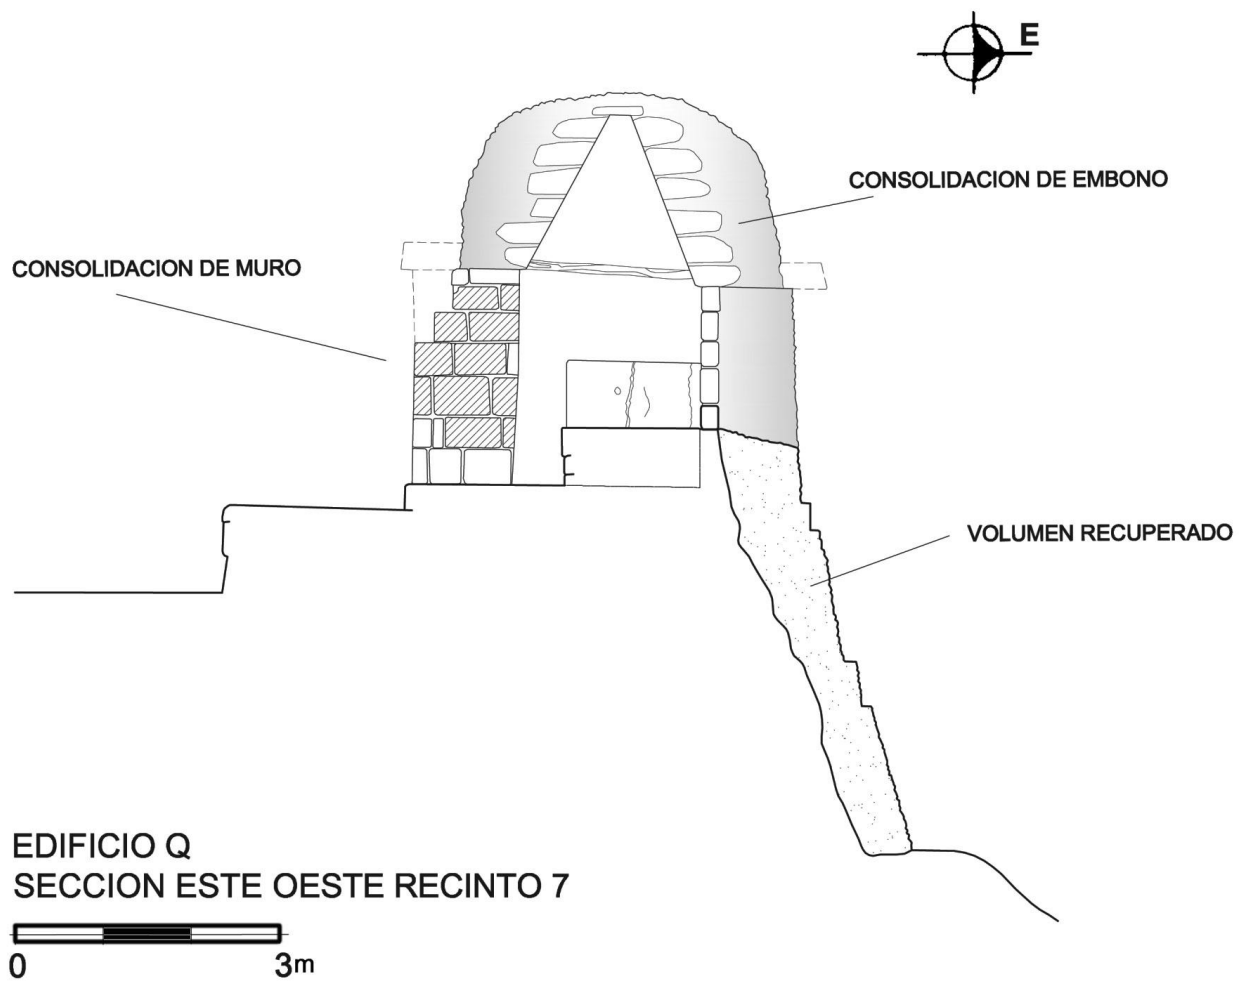
Figura 6 Dibujo, corte mostrando el volumen trabajado

El Edificio Q se trabajó entre los años 2005 y 2007 interviniéndolo de forma integral, se realizaron grandes trabajos de recuperación de volúmenes sobre todo en la fachada oeste, se consolidaron los muros existentes e investigados, en todo el edificio se sellaron las grietas a lo largo del área intervenida (Figuras 6 y 7). El volumen de masa recuperado para estabilizar los muros del edificio, supera los 45 m<sup>3</sup> de material y en su mayoría fue hecho a base de piedra caliza recolectada en los alrededores del sitio arqueológico unida con una mezcla cementante hecha a base de cal (Figura 8), el trabajo se hizo de forma rústica, en la región se conoce como embono.

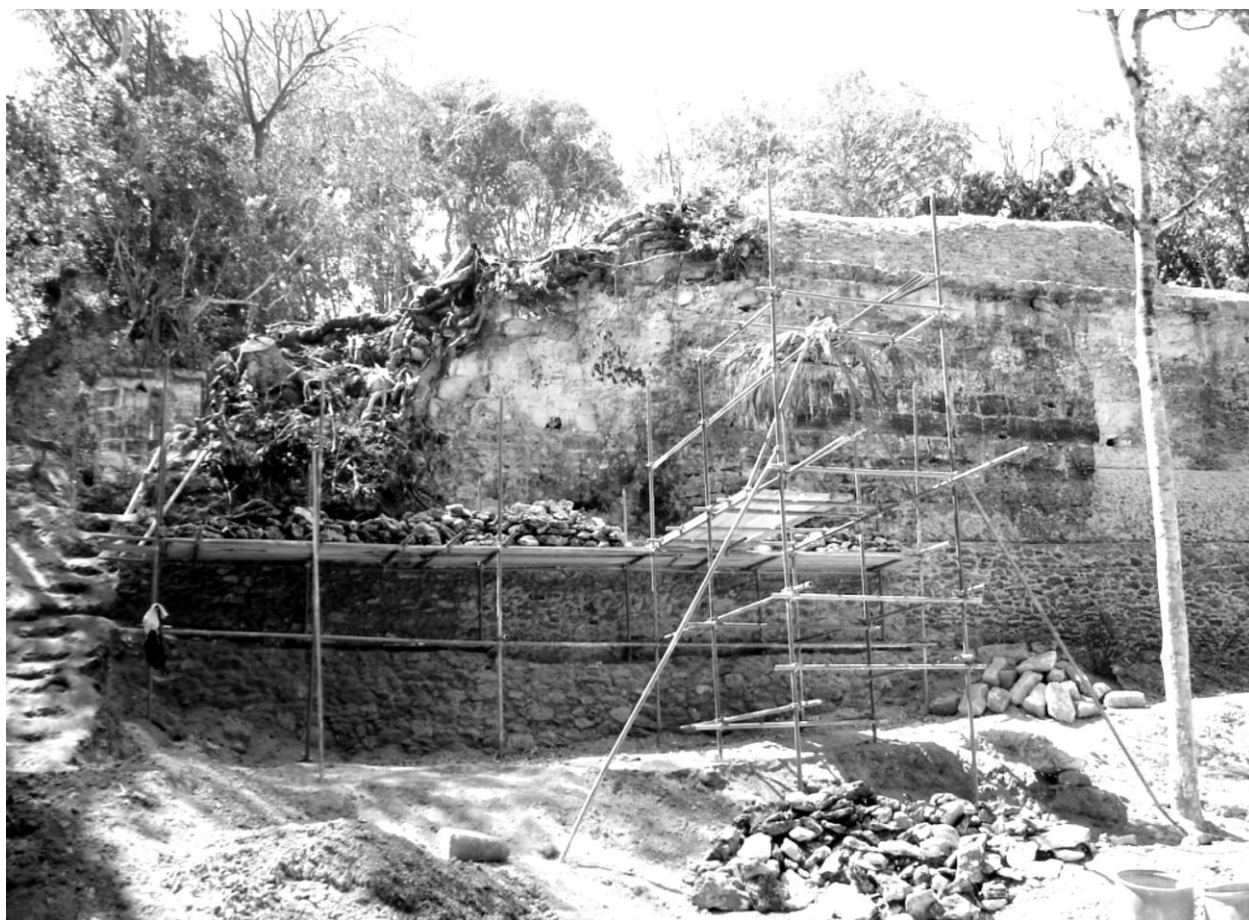
Figura 7 Edificio Q, trabajos en la fachada oeste antes de completar los trabajos de restauración

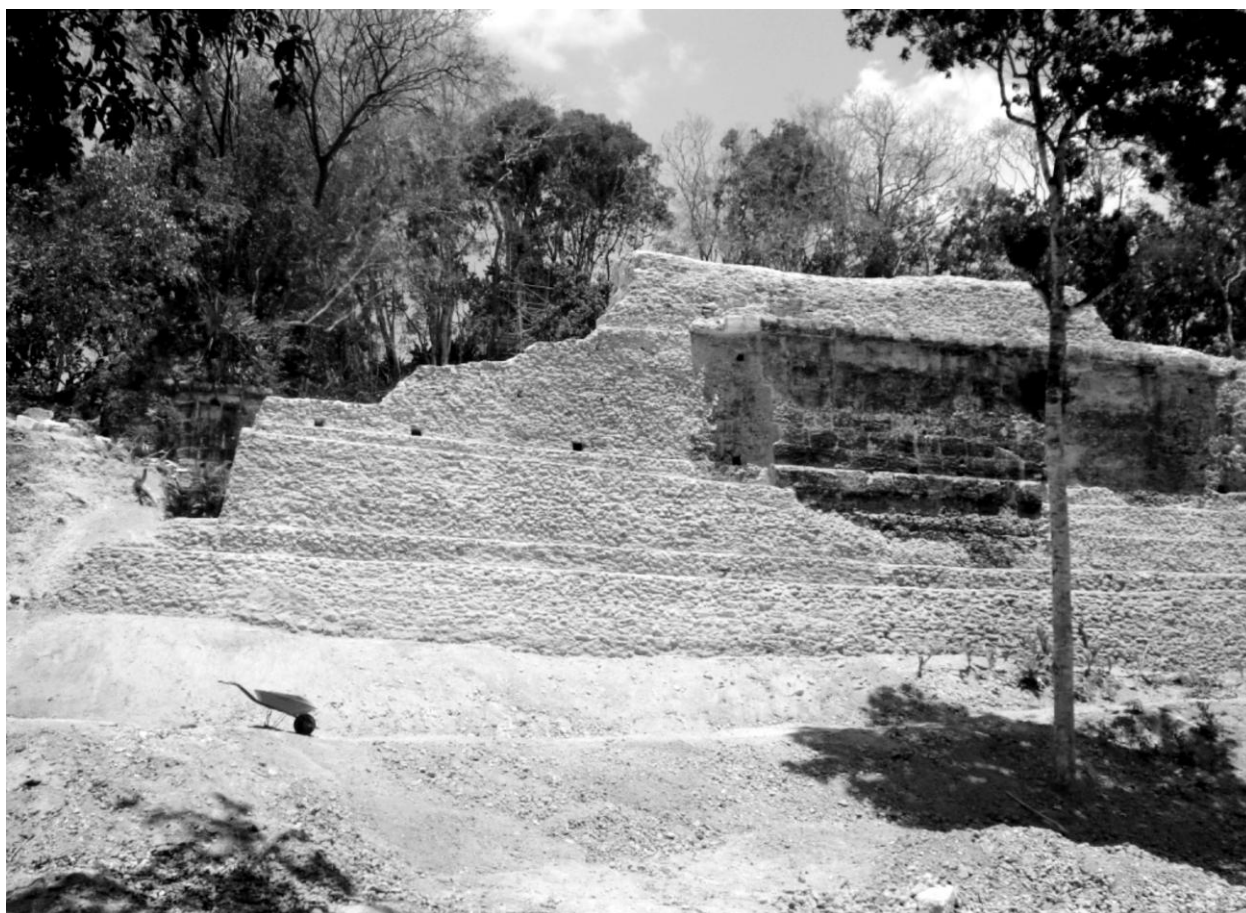
Figura 8 Edificio Q, Después de su intervención
