# HACIENDO EL CASO PARA LA CONSERVACIÓN *IN SITU* DE LA ESCALINATA JEROGLÍFICA EN COPAN: EVALUACIÓN Y MONITOREO INTERDISCIPLINARIO DE LAS CONDICIONES EN UN CIERTO PLAZO COMO BASE PARA EL PLANEAMIENTO DE LA INTERVENCIÓN

Thomas Roby  
Héctor Eliud Guerra  
José Rufino Mimbrenño

Getty Conservation Institute, PROARCO (Proyecto Arqueológico Copan), IHAH, Copan

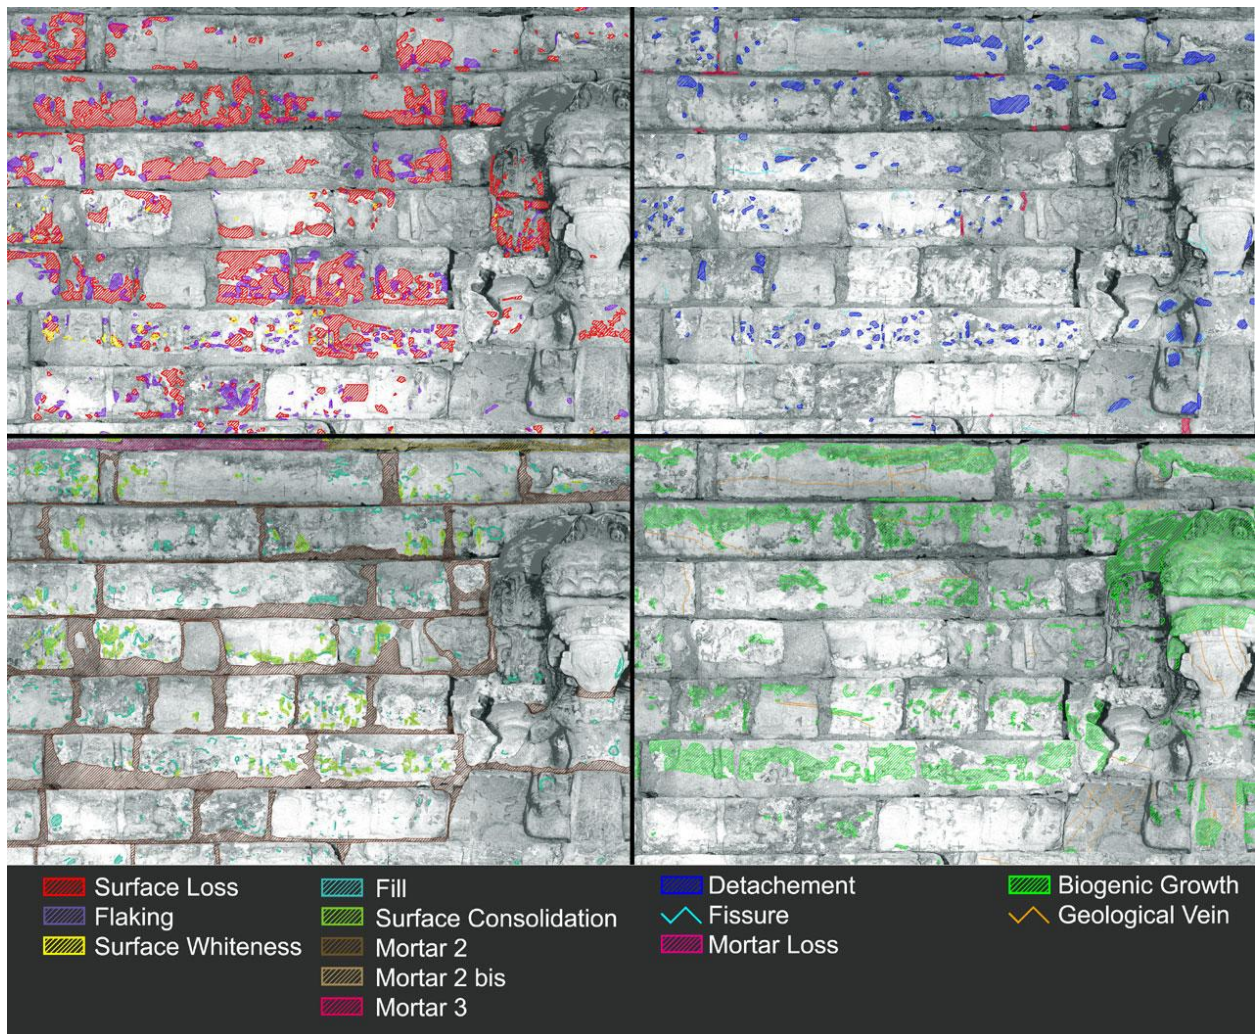
- Se llevó a cabo una investigación en archivos para localizar documentación escrita y fotográfica; también se hizo un registro digital minucioso de las condiciones de la superficie de cada bloque para evaluar el estado de la piedra de la Escalinata en el pasado y en la actualidad. (Figura 2)
- Se identificaron especímenes biológicos tomados de las superficies de las piedras y se analizaron en el laboratorio muestras de mortero del sitio para definir sus características y ayudar a identificar las causas del deterioro de los materiales constitutivos de la Escalinata.
- Se instalaron equipos de monitoreo ambiental para determinar que vínculo tienen las condiciones actuales de las piedras con los datos del clima existente en el sitio, y para llevar un registro de condiciones ambientales tales como temperatura de la superficie, temperatura subterránea y humedad relativa.

Figura 2 Estudios de las condiciones

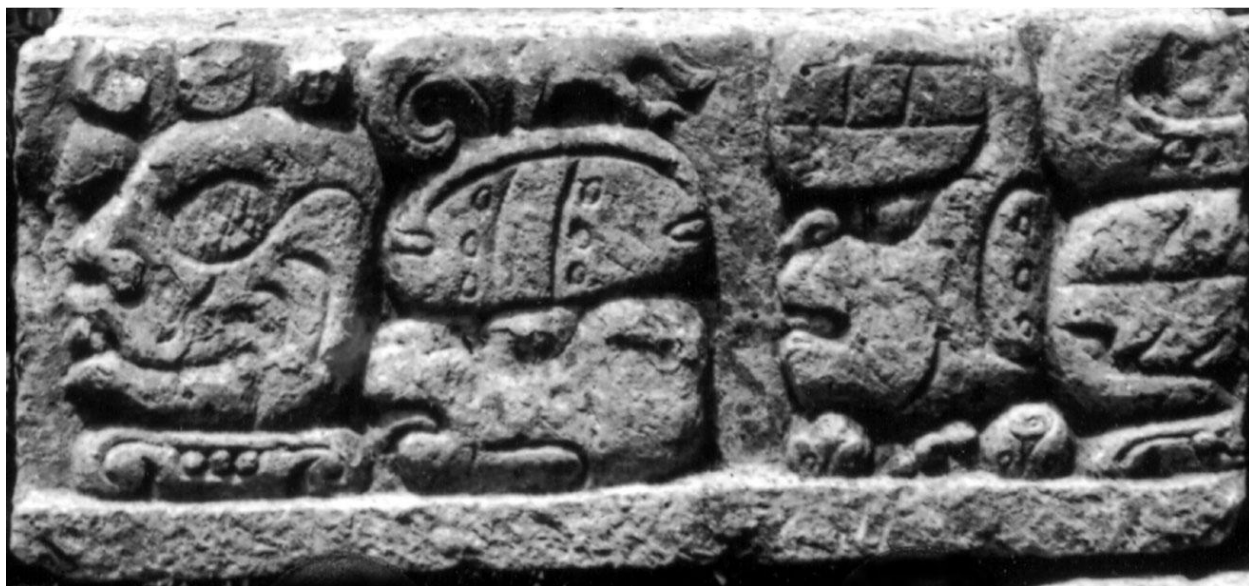
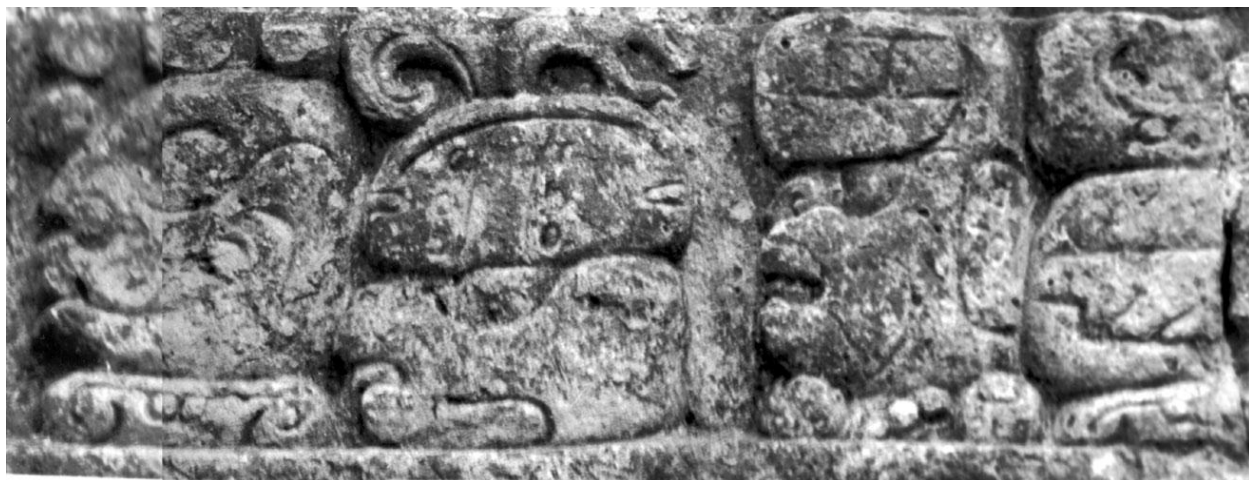
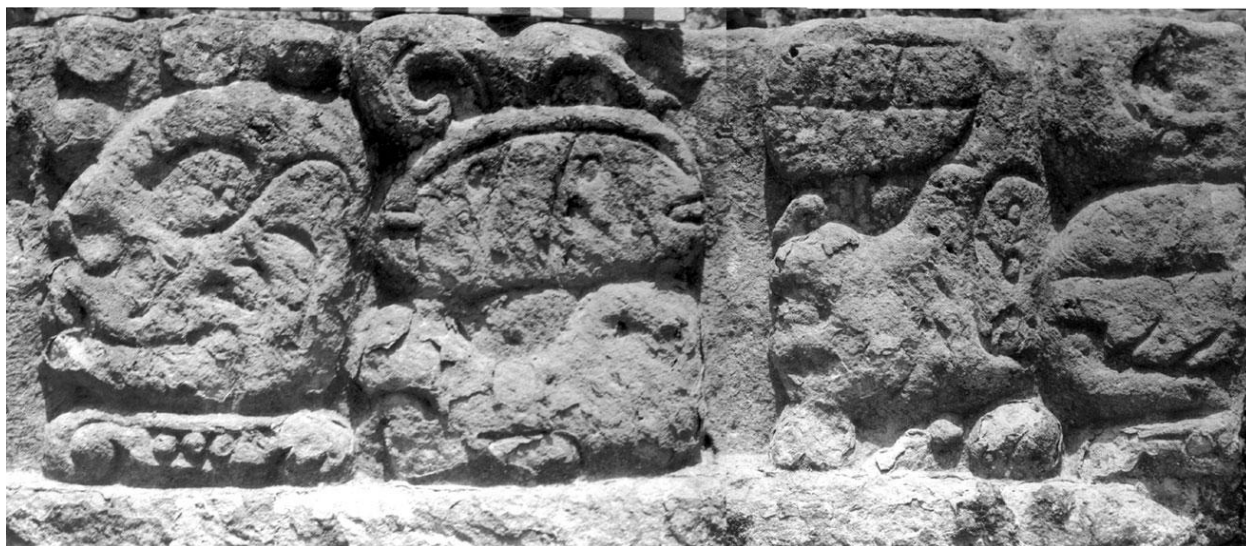
Mediante un análisis visual de fotografías históricas de los bloques de la Escalinata, fue posible calcular que el periodo de mayor deterioro y pérdida de las superficies de los escalones tallados fue entre la década de 1940 (después de la reconstrucción de la Escalinata) y la de 1980 (antes de la colocación de la cubierta de protección), cuando los bloques de la Escalinata estuvieron más expuestos al medio ambiente, sobretodo a la lluvia, al sol, a crecimientos biológicos en la superficie y a los visitantes. Desde entonces, las medidas de protección que se tomaron, particularmente la colocación de la cubierta de lona y la prohibición del acceso directo de los visitantes a la Escalinata, resultaron efectivas para la prevención de un deterioro mayor en la mayoría de las superficies talladas (Figuras 3, 4 y 5).

Figura 3 Bloque 409, estación 43, año c.1895  
(Detalle de foto Harvard University, Peabody Museum, 2004.24.401)

Figura 4 Bloque 409, estación 43, año 1946-48  
(Adaptado de detalles de fotos por Raúl Pavón Abreu, cortesía de IHAH, negs.36-16, 36-17)

Figura 5 Bloque 409, estación 43, año 1979  
(Adaptado de detalles de fotos por Maya Bracher, cortesía de IHAH, negs.403-12, 403-13)

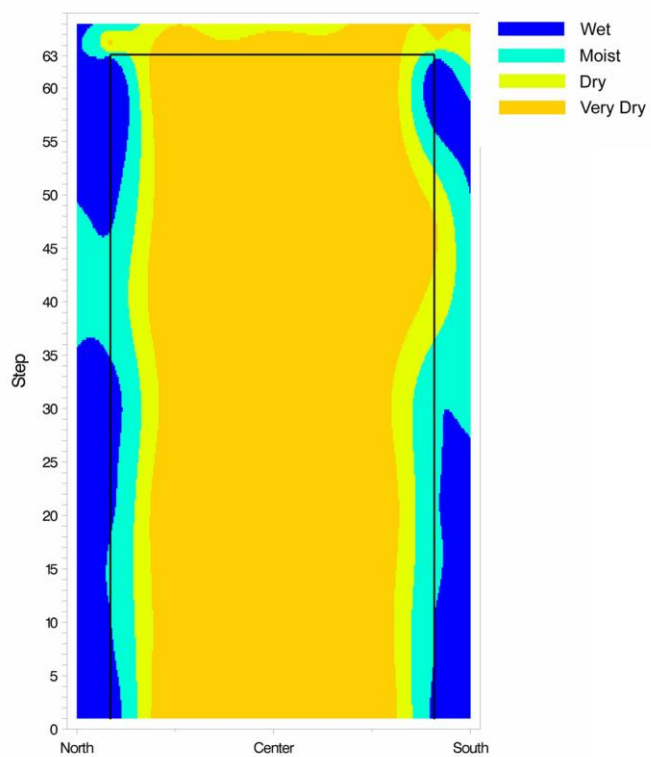
Los datos del monitoreo ambiental indicaron, entre otras cosas, que la protección actual mantiene condiciones muy estables y secas, lo que previene un mayor deterioro de las superficies de la piedra. Los sensores de tiempo de humedad demostraron que la protección actual podría funcionar

mejor ya que no toda el agua lluvia se mantiene alejada del lado norte de la Escalinata, lo que refleja la dirección norte de los vientos predominantes (Figura 6).

Figura 6 Humedad del perímetro en la Escalinata: estación mojada

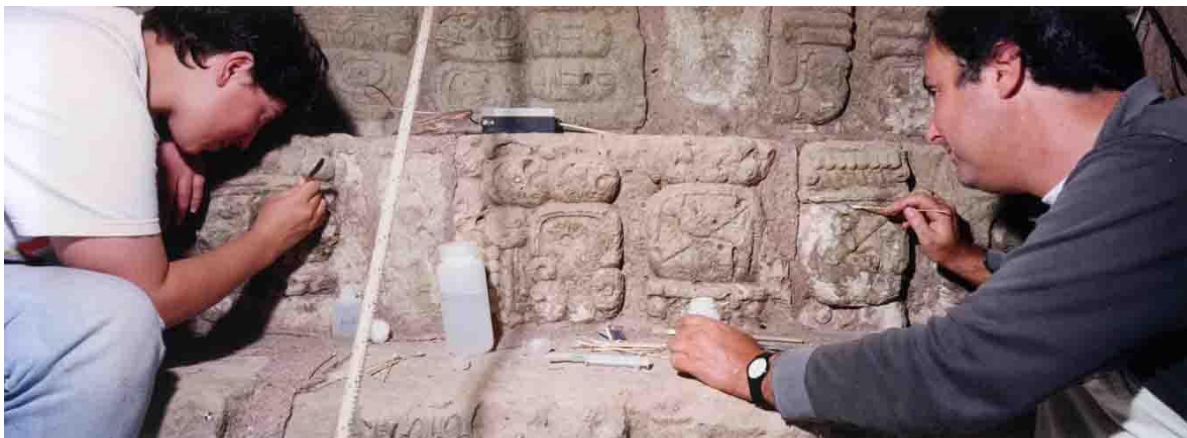
Se llevaron a cabo pruebas de tratamiento de conservación en bloques seleccionados de la Escalinata para determinar cuáles son los métodos de estabilización más efectivos, apropiados y sostenibles en el futuro. Estas pruebas demostraron que los morteros y lechadas preparadas con cal y agregados disponibles localmente fueron suficientes para atender las necesidades de conservación de la Escalinata en su estado y situación actual. Con las pruebas de tratamiento también se evaluaron métodos para la reducción y /o eliminación de resinas acrílicas aplicadas excesivamente durante los tratamientos de conservación del pasado, ya que la resina ha oscurecido considerablemente las superficies talladas a lo largo del tiempo (Figura 7). Se aplicaron cuidadosamente con hisopos solventes de fácil obtención como la acetona sobre la superficie de la piedra, lo que resultó efectivo para eliminar la resina que oscurecía la piedra. Así se mejoró la legibilidad de las superficies sin la consiguiente pérdida de la piedra.

Figura 7 Reducción y eliminación de tratamientos anteriores (Foto por Richard Ross)

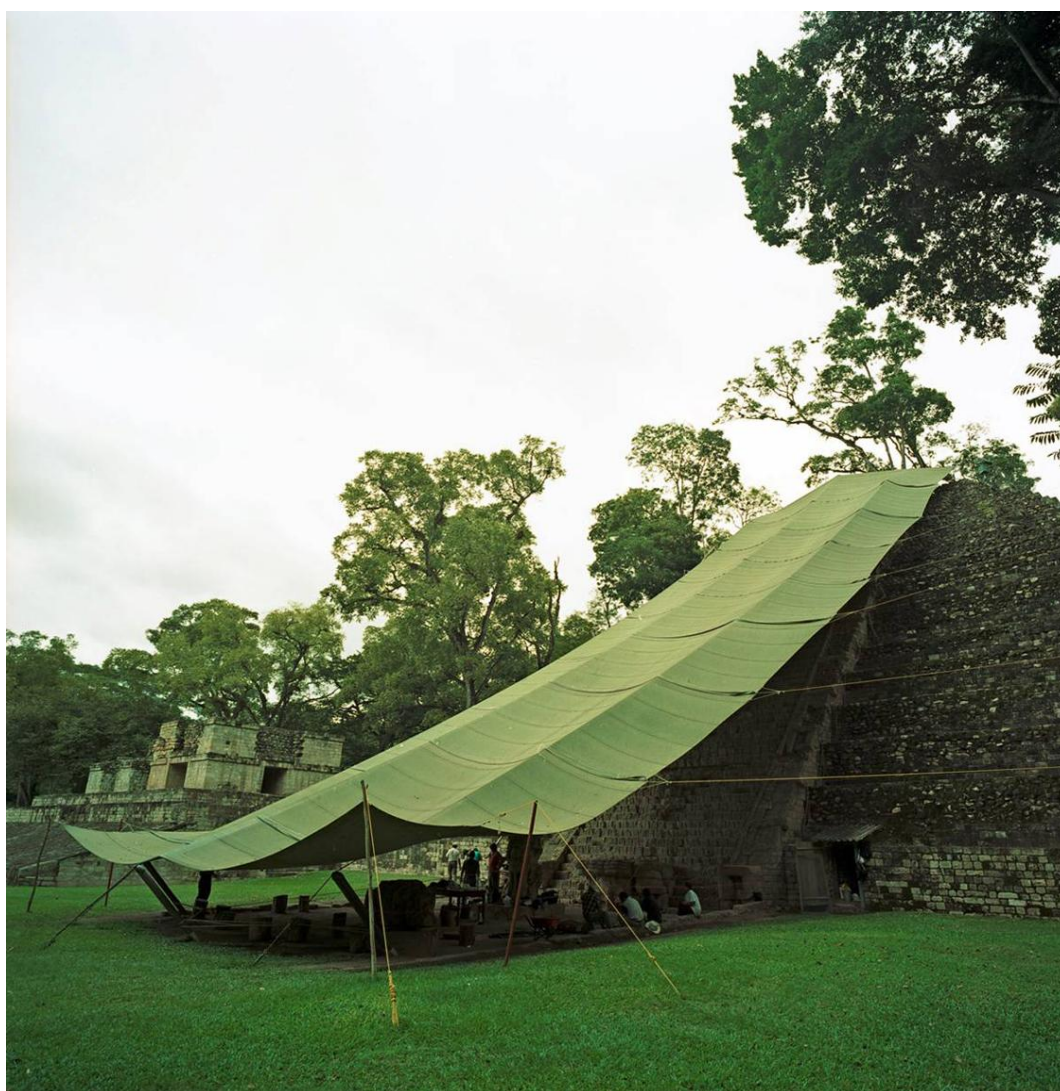
Figura 8 La cubierta de protección sobre la Escalinata, 2001 (Foto por Richard Ross)

Para conservar la Escalinata en el futuro, se necesitará una cubierta de protección; la actual funciona bien previniendo el deterioro de las superficies de piedra (Figura 8). Es muy importante que se cambie la cubierta de lona de la misma regularmente (cada dos o tres años) antes de que se deteriore. Se deberían hacer algunas pequeñas mejoras a la protección para cubrir mejor todas las partes de la Escalinata, en especial el lado norte. La cubierta de lona también tiene que estar mejor anclada al suelo para evitar que el viento la dañe. Debería desarrollarse un plan de mantenimiento de la cubierta de protección que incluya estas mejoras, así como un programa de inspección regular.

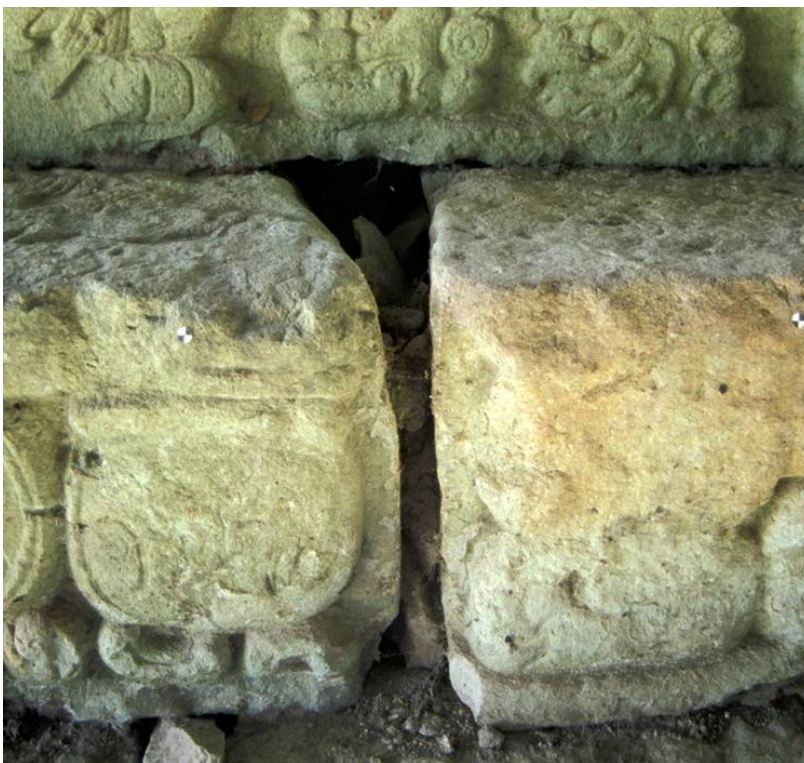
Figura 9 Área de pérdida de mortero entre dos bloques (Foto por Elsa Bourguignon)

1) Rellenar áreas de pérdida de mortero entre los bloques (relleno de juntas) con mortero a base de cal (Figuras 9 y 10). Esta intervención es también importante para evitar que los animales formen madrigueras y nidos detrás de los bloques.

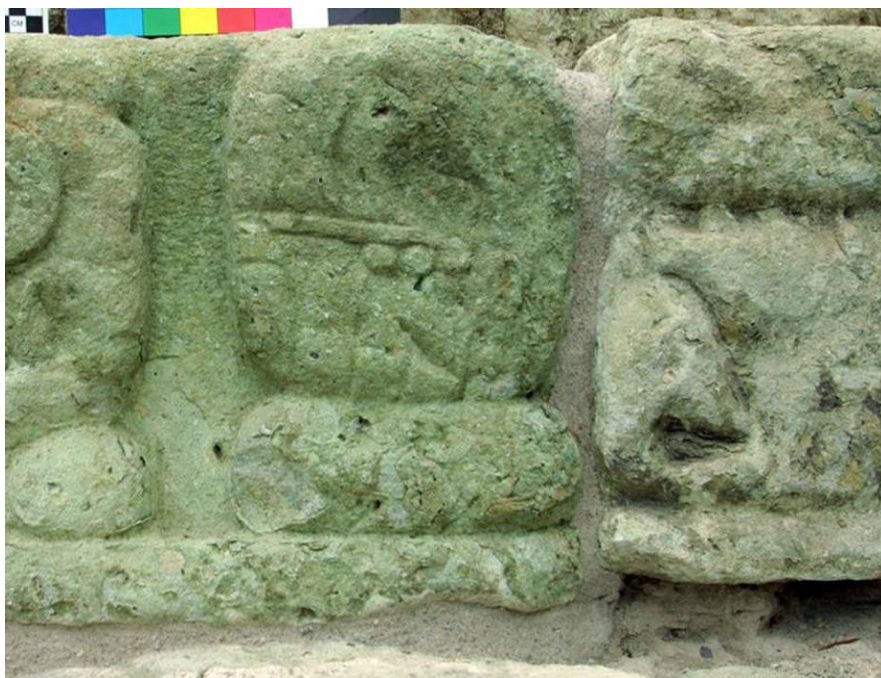
Figura 10 Prueba de tratamiento en un bloque (Foto cortesía de Hiroyuki Ikarashi)

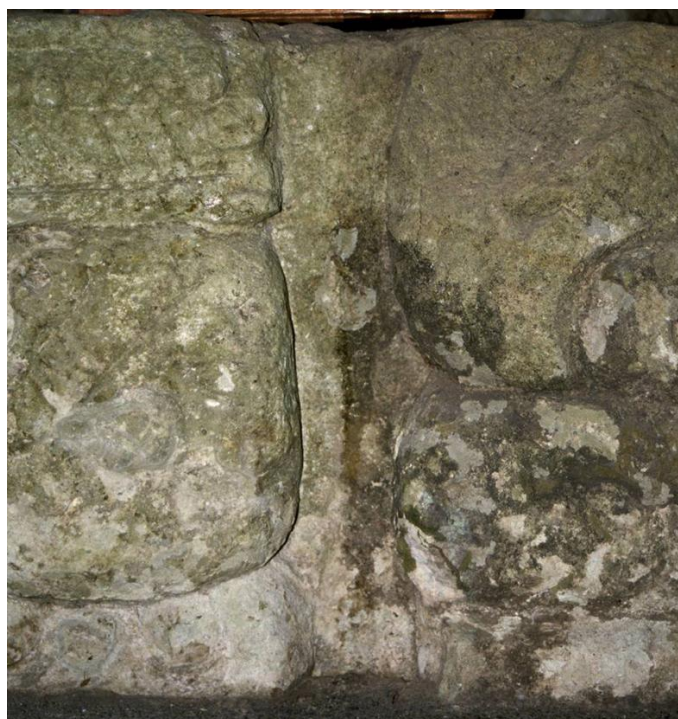
Figura 11 Una zona después de la limpieza, la reducción de los tratamientos anteriores con hisopos y acetona, y los nuevos tratamientos de estabilización a base de cal (izquierda); y una zona sin nuevo tratamiento (derecha; Foto por Elsa Bourguignon)

2) Estabilización de exfoliaciones y desprendimientos en las superficies de los bloques por ribeteo de bordes con mortero a base de cal y lechadas detrás de las superficies. Esto es precedido de limpieza general y de reducción del oscurecimiento de superficies tratadas anteriormente (Figura 11). Estas intervenciones son importantes para prevenir la pérdida de superficies talladas frágiles y para hacer más legibles los jeroglíficos tallados.
