INFORME PRELIMINAR DE LA DÉCIMA TEMPORADA DE CAMPO 2011 PROYECTO ARQUEOLÓGICO REGIONAL SAN BARTOLO

Luis Alberto Romero y William Saturno

Guatemala, octubre 2011.

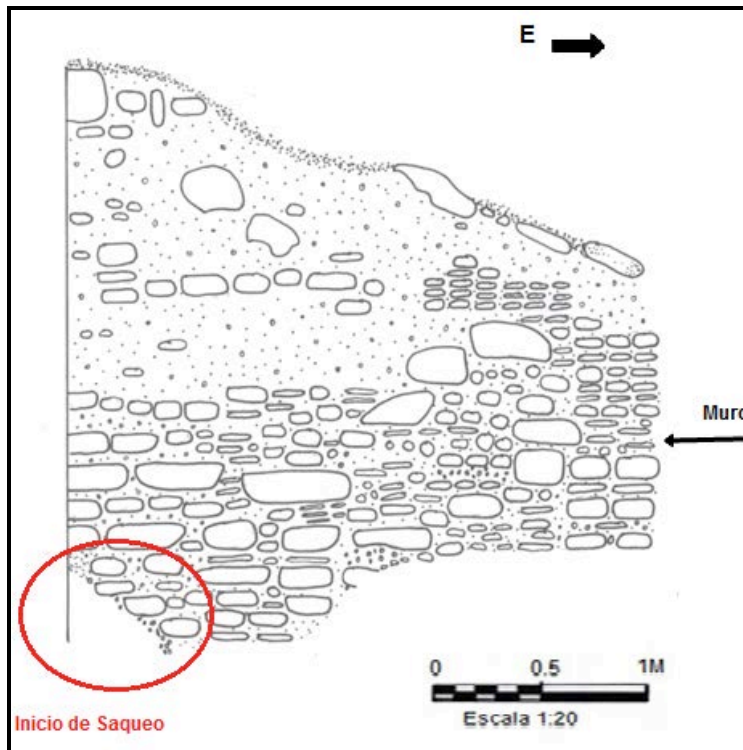
El perfil Norte no presentaba los daños de los saqueadores, solamente se observaba colapso de la estructura, pero el muro está en buenas condiciones, ya que se logra apreciar como lajas grandes componían la base del muro y piedras más pequeñas componían el resto del muro (Fig. 6).

Fig. 6 Perfil Norte Operación Xul – 10K -33 – A1. Dibujo de Morejón 2011.

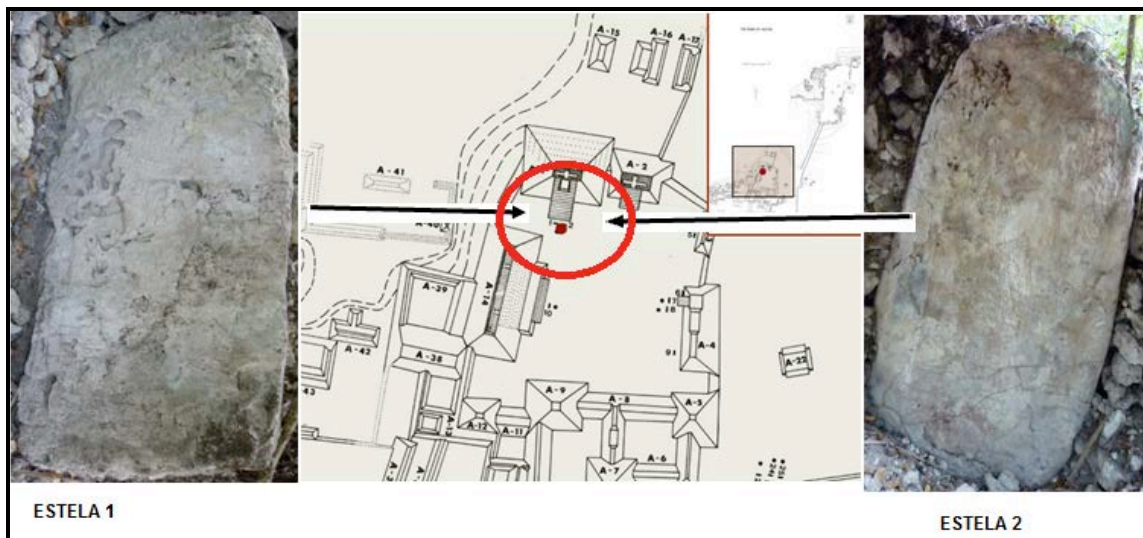
La Estela 2 actualmente está muy deteriorada y los motivos escultóricos y jeroglíficos con los que contaban ya no se logran apreciar actualmente. Entre los archivos de 1920 y 1974 se contaba que la estela 2 tenía como motivos a un personaje parado de frente, con un gran tocado representando al pájaro principal y ataviado ricamente. En su mano derecha sostiene una lanza y a ambos costados del mismo una serie de glifos. Solamente tiene tallada la parte de enfrente (Fig. 11).

Fig. 11 Ubicación de las Estelas 1 y 2 enfrente de la Estructura 11J-3. Fotos Morejón 2011.

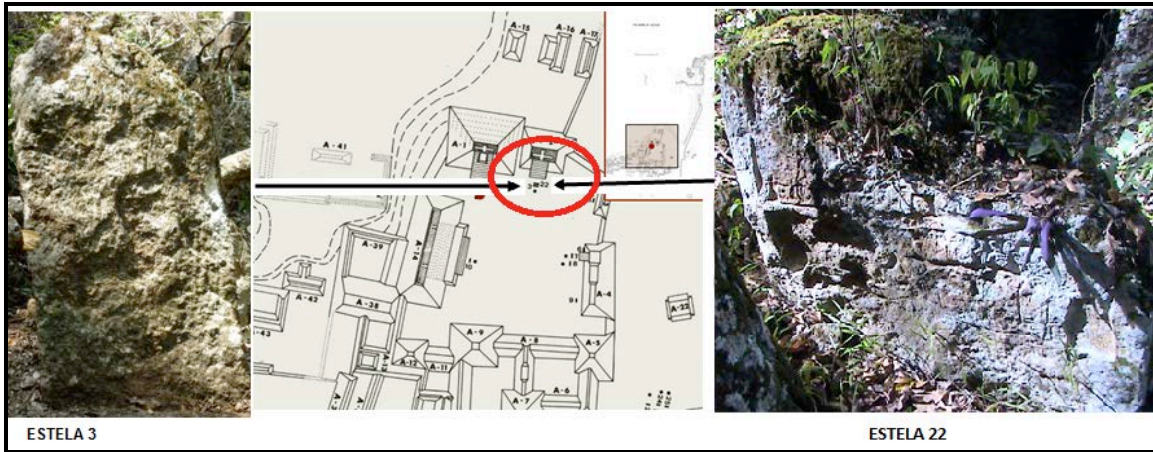
FIG. 12 Ubicación de las estelas 3 y 22 frente a Estructura 11J – 4. Fotos Morejon 2011. Fotos Morejón 2011.

Las estelas que más daño han sufrido en los últimos meses son las Estelas 3 y 22 en la gran plaza y las Estelas 23 24 y 25 ubicadas al sur de la calzada. Es necesario mencionar que hace tres meses aproximadamente estas estelas también recibieron los impactos por caídas de árboles, sin recibir daños significativos.

Lamentablemente con la caída de los árboles recientemente las estelas mencionadas sufrieron agrietamientos y rupturas, en la caso de la Estela 22 fue desplomada hacia atrás quebrando la parte de su base, la 23 se partió en dos partes y el Altar 13 de esta estela se fragmentó en cuatro secciones, la Estela 24 únicamente sufrió astilladuras en sus costados pero su altar fue fragmentado en dos partes, la Estela 25 que ya había sido seccionada con la caída de los árboles anteriores, se volvió a quebrar una de las secciones existentes.

Entre las recomendaciones que se han indicado a la Dirección General del Patrimonio Cultural, se ha sugerido el enterramiento de las estelas para evitar que sigan recibiendo daños, ya que a su alrededor hay varios árboles que representan riesgos eminentes.

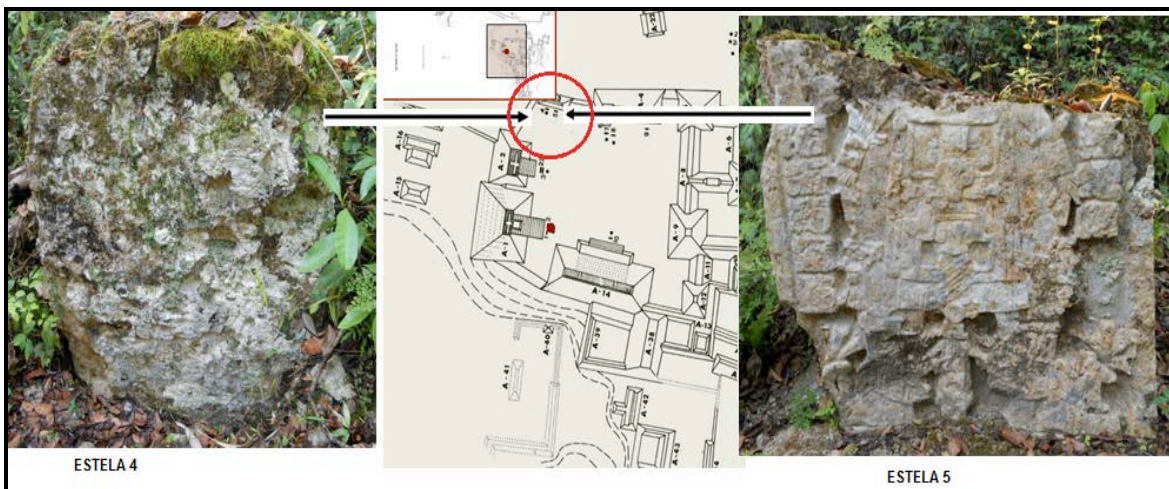
La Estela 4 se encuentra muy deteriorada y ha perdido dimensiones, a causa de las fragmentaciones sufridas, ya no se pueden observar detalles escultóricos. Esta estela cuenta con un altar, pero se encuentra enterrado por el escombros dejado por los saqueadores.

FIG. 13 Ubicación de las estelas 4 y 5 frente a estructura 11J – 5. Fotos Romero 2011.

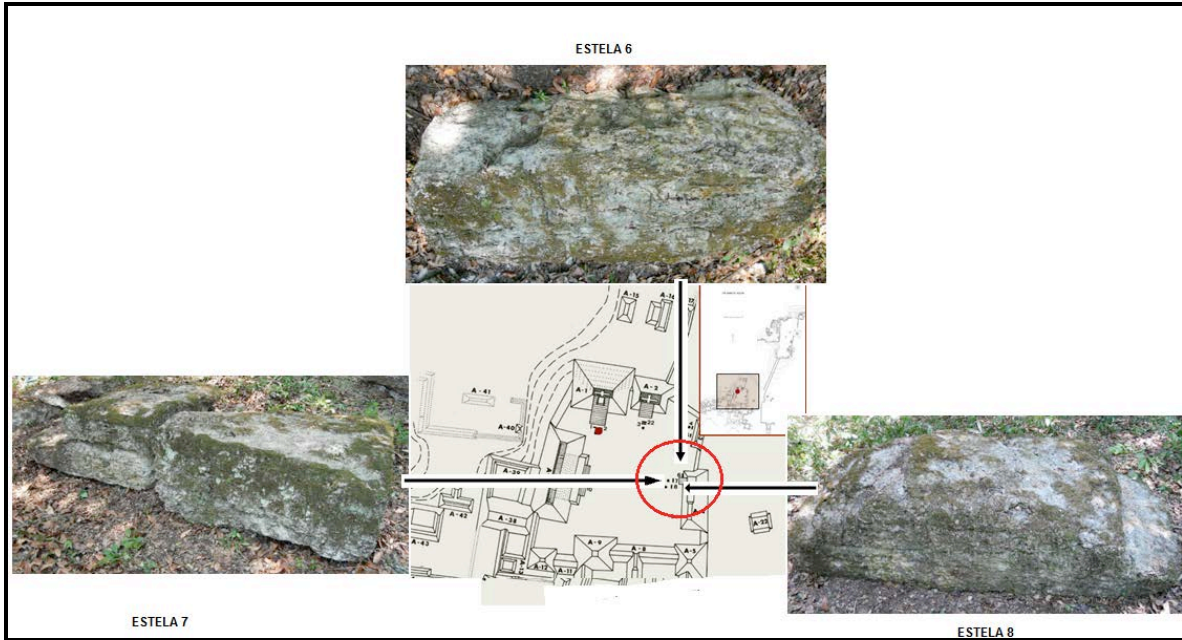
Estas tres estelas están ubicadas enfrente de la fachada oeste de la Estructura 11J-6 hacia la esquina norte del edificio. La Estela 6 está muy deteriorada, era una de las estelas más importantes de Xultun ya que presentaba a un personaje sentado en un trono con motivos de jaguar y en su lado derecho se observaba el glifo emblema de Tikal.

FIG. 14 Ubicación de las estelas 6, 7 y 8 frente a Estructura 11J – 6. Fotos Morejón 2011.

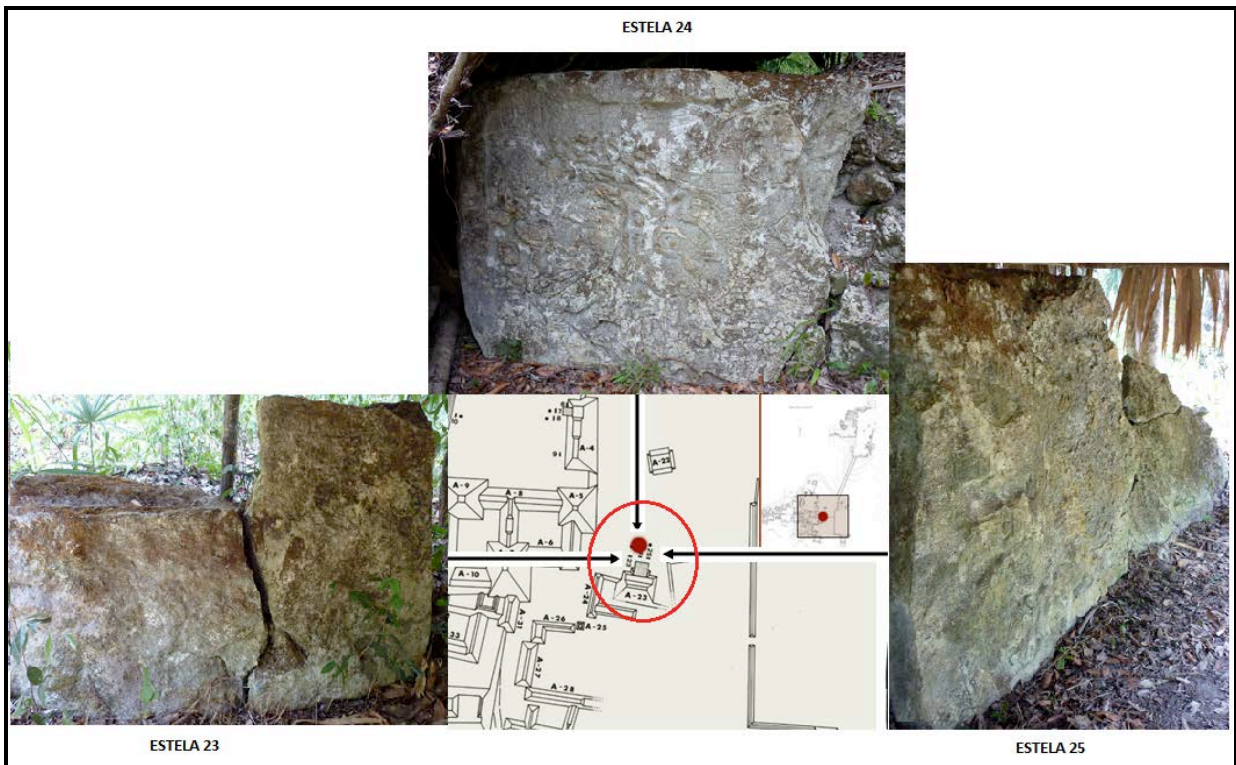
La Estela 24, presenta un mejor estado de conservación que la Estela 23, con la mayoría de los detalles visibles. Está quebrada en tres fragmentos mayores: la base, la mitad y la parte superior. La mitad y la base están cubiertas en parte por los derrumbes de los saqueos. La escultura representa a un gobernante ataviado con vestimenta real, sosteniendo sus instrumentos de poder que incluyen una barra ceremonial y un bebé jaguar. El gobernante está de pie sobre un cautivo atado, identificado con un glifo.

La Estela 25, está bien preservada como la Estela 24. Además, tres columnas jeroglíficas son legibles. Al igual que las otras, está fragmentada en tres partes. La base está *in situ*, el resto se encuentra sobre el suelo boca arriba. La estela representa a un gobernante ricamente ataviado como en las figuras de las Estelas 24 y 23 (Fig. 15).

FIG. 15 Ubicación de las estelas 23, 24 y 25 frente a Estructura 11J – 11. Fotos Romero 2011.

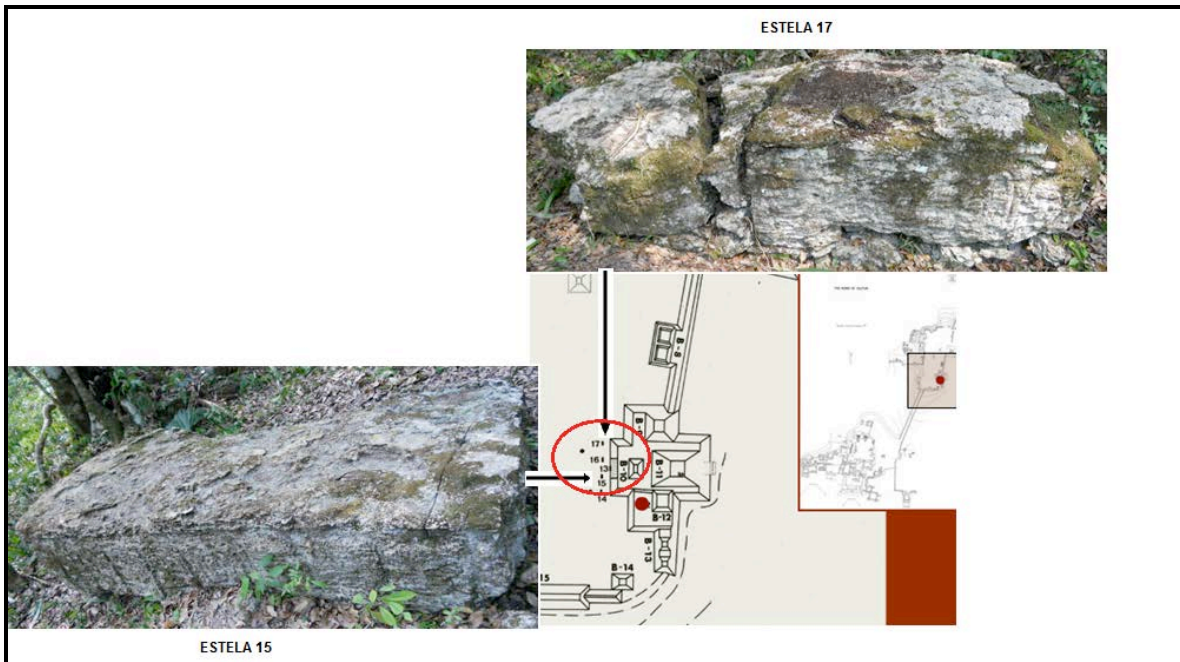
Se localizaron enfrente de la fachada oeste de la Estructura 12I-2. La Estela 15 fue localizada caída, boca arriba con la escultura y ambos lados muy deteriorados. La escultura queda en la parte superior y la parte inferior, la mitad sin restos de la talla. En la parte superior se observan tres glifos al lado del tocado y en la parte inferior se ven detalles de los pies, asimismo se observan marcas de motosierra en la parte inferior del monumento.

La Estela 17 está muy deteriorada y fragmentada en varias partes, ya no presenta evidencia de restos escultóricos, en la parte de enfrente, en los lados se observan rasgos de glifos, pero muy erosionados (Fig. 17).

FIG. 17 Ubicación de las estelas 15 y 17 frente a la Estructura 12I – 2. Fotografías Morejón 2011

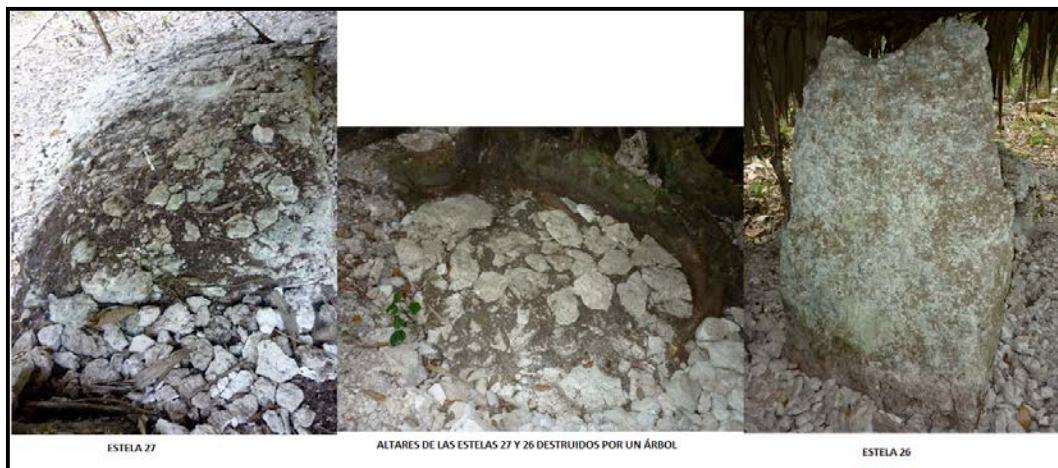
La Estela 26 se encuentra muy deteriorada y fragmentada en dos partes, una parte está todavía en su posición original de pie y la otra colapsada hacia atrás, no se puede observar detalles escultóricos, y además se puede observar un altar asociado a esta estela. La Estela 27 también se encuentra muy deteriorada, la parte de enfrente se encuentra boca abajo, por lo cual no se puede saber si tiene aún motivos escultóricos, a los costados se logran observar rastros de que fue esculpida y también posee un altar.

FIG. 20 Estelas 26 y 27, con sus altares muy destruidos por un árbol que creció en medio de los ellos. Fotografías Romero 2011.

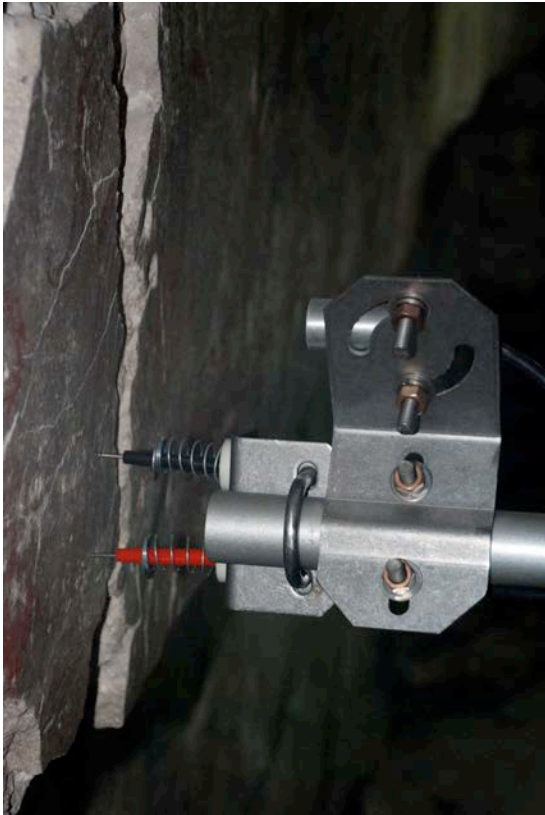
Fig.26 Sistema de control de movilidad y desplazamiento de los murales del cuarto de las pinturas. Se muestran las agujas colodas directamente sobre el estuco, hasta el momento no se ha resgistrado ninguna alteración en la superficie. Foto Romero 2011.

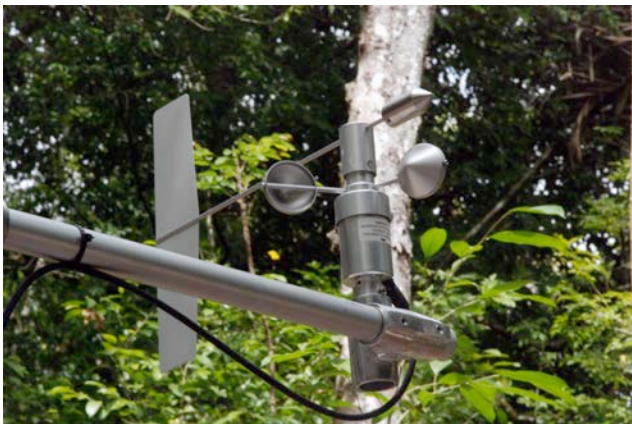
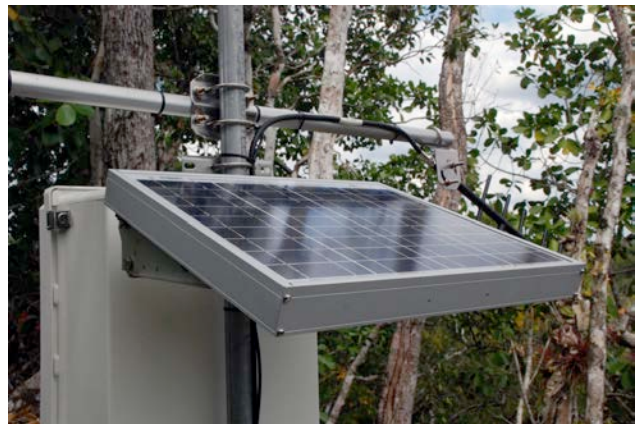
Es necesario mencionar que los instrumentos exteriores de la estación de monitoreo han estado expuestos a los elementos climáticos, debido a las tormentas tropicales y fuertes vientos en la región, la caída de árboles provocó la quiebra de la veleta del sistema de medición de velocidad y dirección del viento y el desplome de uno de los paneles solares. Afortunadamente el incidente no alteró el desempeño de la estación de monitoreo. Durante la temporada fueron colocados nuevamente en sus posiciones originales.

Fig. 27 Partes de la estación de monitoreo que fueron dañados con la caída de árboles, al momento han sido reintegrados y funcionan con normalidad. A la veleta se le desprendió la colilla de dirección y el panel fue desprendido de su base. No se alteró el funcionamiento del sistema. Fotos Romero 2011.
