# A MAYOR Y MEJOR CONSERVACIÓN, MENOR RESTAURACIÓN: CRITERIOS DE CONSERVACIÓN INTEGRAL APLICADOS AL PATRIMONIO CULTURAL Y NATURAL DE GUATEMALA

Julio Sánchez Montúfar  
Ministerio de Cultura y Deportes

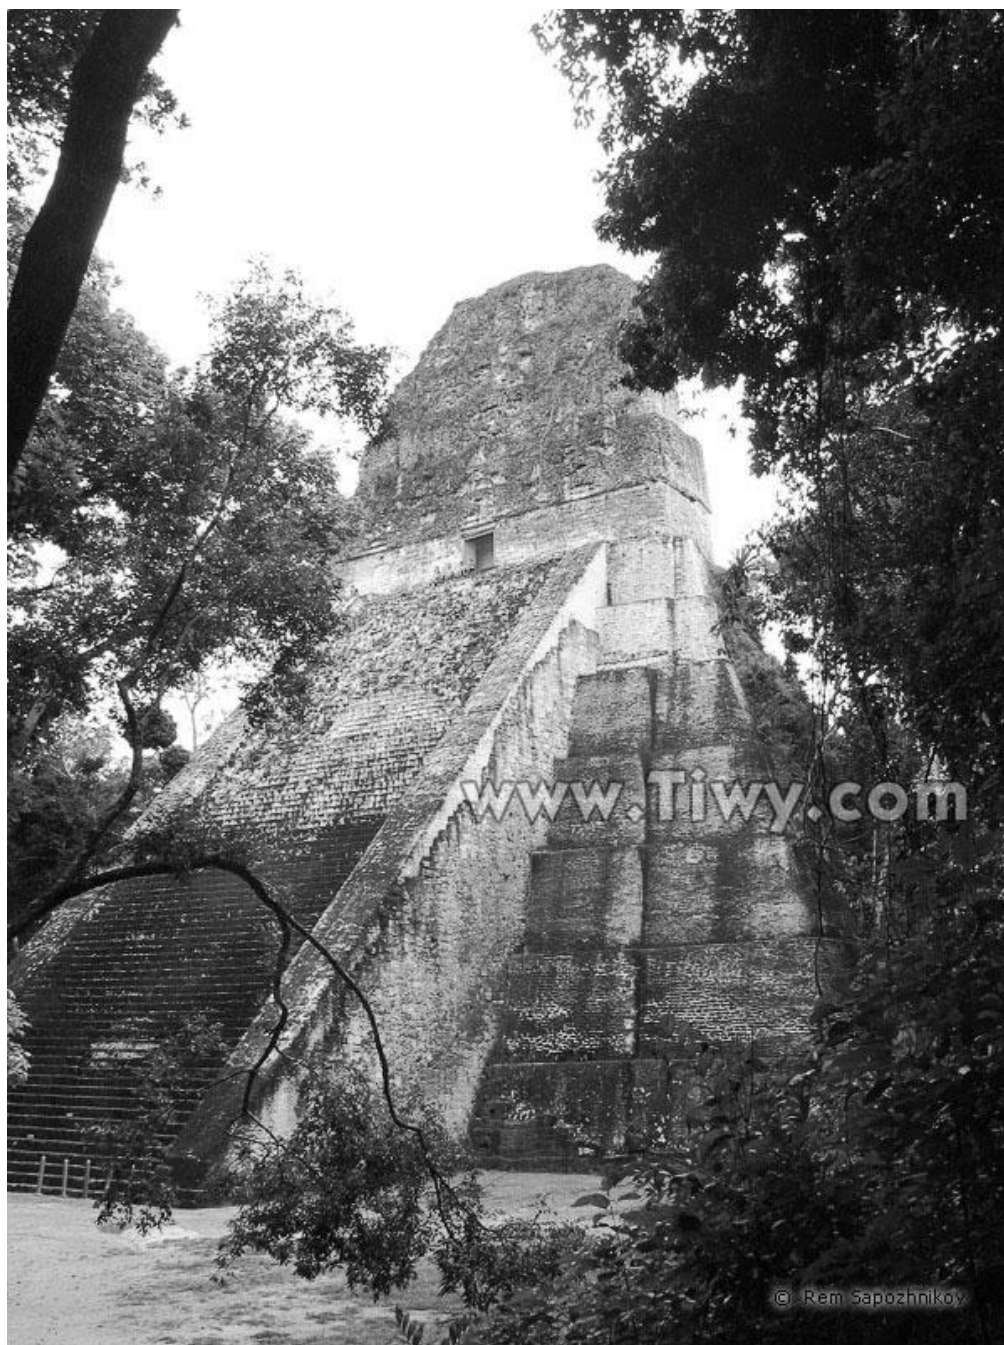
Figura 2 Templo V de Tikal

En la escalinata del Templo V, se diferencian claramente tres sectores (Figura 2). En el primer sector (el del arranque de la escalinata) existe un arremetimiento de por lo menos 2" con respecto al segundo sector (intermedio). Aparentemente, este criterio pareciera válido, bajo el concepto de dejar claramente diferenciado el sector original, respecto al sector integrado (parte nueva). Sin embargo, en este caso el arremetimiento no es justificable, debido a que la mampostería original de la superficie del sector del arranque, fue sustituida por mampostería nueva; por lo tanto, no tiene caso diferenciar dos sectores que corresponden a la misma época constructiva. El último sector de la escalinata, que a

primera vista resulta llamativo o chocante, resulta ser el más respetuoso de toda la intervención. En el último sector (remate) de la escalinata de Templo V, la superficie original se perdió casi en su totalidad, por lo que dicho sector se encuentra en un estado bastante amorfo. El criterio de intervención en dicho sector, se limitó a consolidar la mampostería original, integrando el mortero faltante y aplicar una "lechada" (revestimiento pobre a base de cal, tierra caliza y agua) a la superficie de la misma. Contrario a lo que sucedió con el arranque de la escalinata (donde la mampostería original de la superficie, fue sustituida por mampostería nueva), en el último sector se conservó prácticamente toda la mampostería original (aunque no fuera la de la superficie).

En las alfardas de la escalinata, se diferencia con una separación el sector original con respecto al sector integrado, similar criterio es utilizado en el primer cuerpo piramidal ubicado al noroeste del templo.

- La integración de mampostería en los primeros cuerpos piramidales y alfardas, es amorfa (posteriormente se alisan con una sierra), mientras que en los siguientes cuerpos, la mampostería integrada está tallada, lo cual permitió tener superficies lisas o planas.

- Existe un error de obra en el proceso de intervención, desde el trazo inicial del arranque de la escalinata. Dicho error, deja desfasada, no solamente la escalinata, sino también los cuerpos piramidales a la altura del quinto y sexto cuerpos, donde se aprecia el desfase. Dicho desfase, no es un error cometido por los Mayas, sino que es un error que se dio durante el proceso de intervención.

- Se manifiesta un desfase en los cuerpos piramidales integrados en el sector noroeste, con respecto a las pocas evidencias de la superficie de los cuerpos en el sector oeste del templo (¿cajas constructivas?).

- El criterio con que instalaron la escalera para ascender y descender el Templo V es muy discutible. Dicha escalera fue instalada en el sector noreste del templo, y se realizaron perforaciones (dos en cada cuerpo, que suman un total de 14) de aproximadamente 2 m en la mampostería original, para anclar la misma. Pudieron utilizar un criterio más respetuoso en la edificación instalando una escalera reversible, trabajando los anclajes con pernos (perforando elementos nuevos), integrando la superficie perdida de los cuerpos del sector noreste.

- Al finalizar la intervención se tomó la decisión (acertada bajo el punto de vista personal), de revestir el edificio con una concentración espesa a base de cal, tierra caliza y agua, llamada "lechada". La apariencia fue la de un edificio casi estucado (más cercana a como fue alguna vez), con un tono blanco que no estamos acostumbrados a ver. Sin embargo, al poco tiempo, lastimosamente se cambia el criterio y se vuelve a cubrir nuevamente el edificio con otra concentración, sólo que esta vez con mucho menos cal, y más tierra negra. Lo que propició, con la primera temporada de lluvia, el desarrollo de microflora en el edificio.

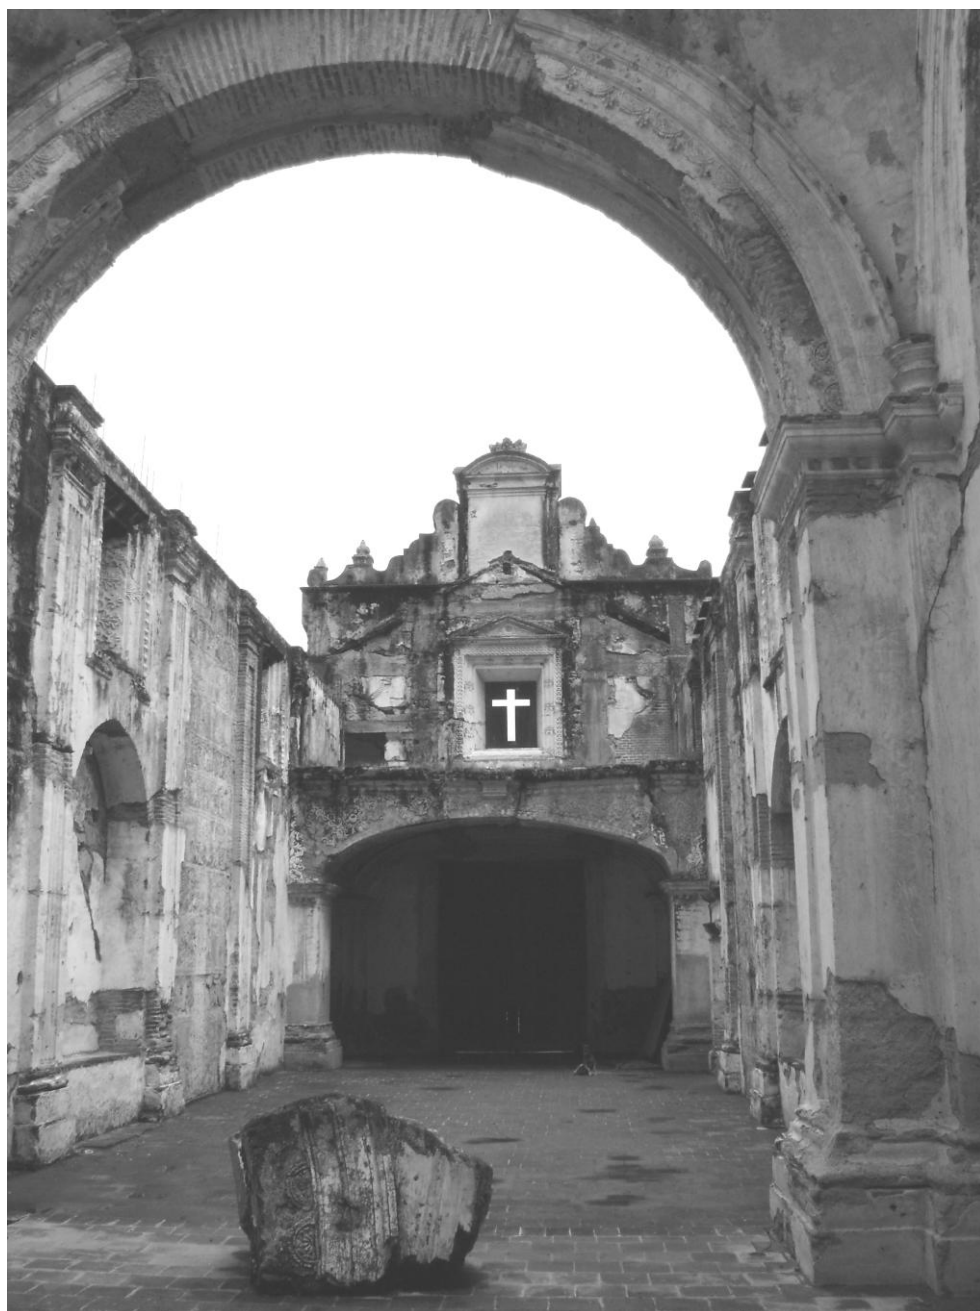
Figura 3 Interior del Templo de la Santa Cruz, al fondo reestructuración de la fachada

la pintura y los estucos originales de las columnas y arcos del claustro colapsado del Palacio Arzobispal) hasta los más complejos y cuestionables, como el uso de concreto reforzado para reestructurar un edificio, como es el caso de la Ermita de la Santa Cruz (Figura 3), uno de los primeros edificios en ser reestructurados en Antigua Guatemala, y que aun teniendo deficiencias técnicas (como fue el empleo de varillas de hierro liso en lugar de corrugadas), la intervención demostró soportar muy bien los esfuerzos horizontales causados por el terremoto de 1976. Caso contrario sucedió con las fachadas de la Ermita del Espíritu Santo y San Sebastián. Ninguna de las dos había sido reestructurada, y los terremotos de 1917-18 y 1976 provocaron pérdidas irreversibles en aproximadamente el 80% de sus fachadas (Figuras 4, 5, 6 y 7).

Para reestructurar la fachada de la Ermita de la Santa Cruz, fue necesario sacrificar aproximadamente un 10% del material original de su fachada (en la parte posterior) con el propósito de introducir columnas y soleras de concreto reforzado para, de esa forma, poder soportar los efectos provocados por un sismo. Puede ser que las reestructuraciones en éste y otros edificios patrimoniales en Antigua Guatemala hayan sido sobre estructuradas, por lo que el reto para un arquitecto restaurador resulta plantear criterios de conservación (incluido el de la reestructuración), donde se resuelvan situaciones críticas como las que puede causar un sismo, planteando una propuesta que soporte los esfuerzos horizontales y a la vez se respete al máximo el edificio patrimonial (provocando la menor pérdida irreversible de material original).

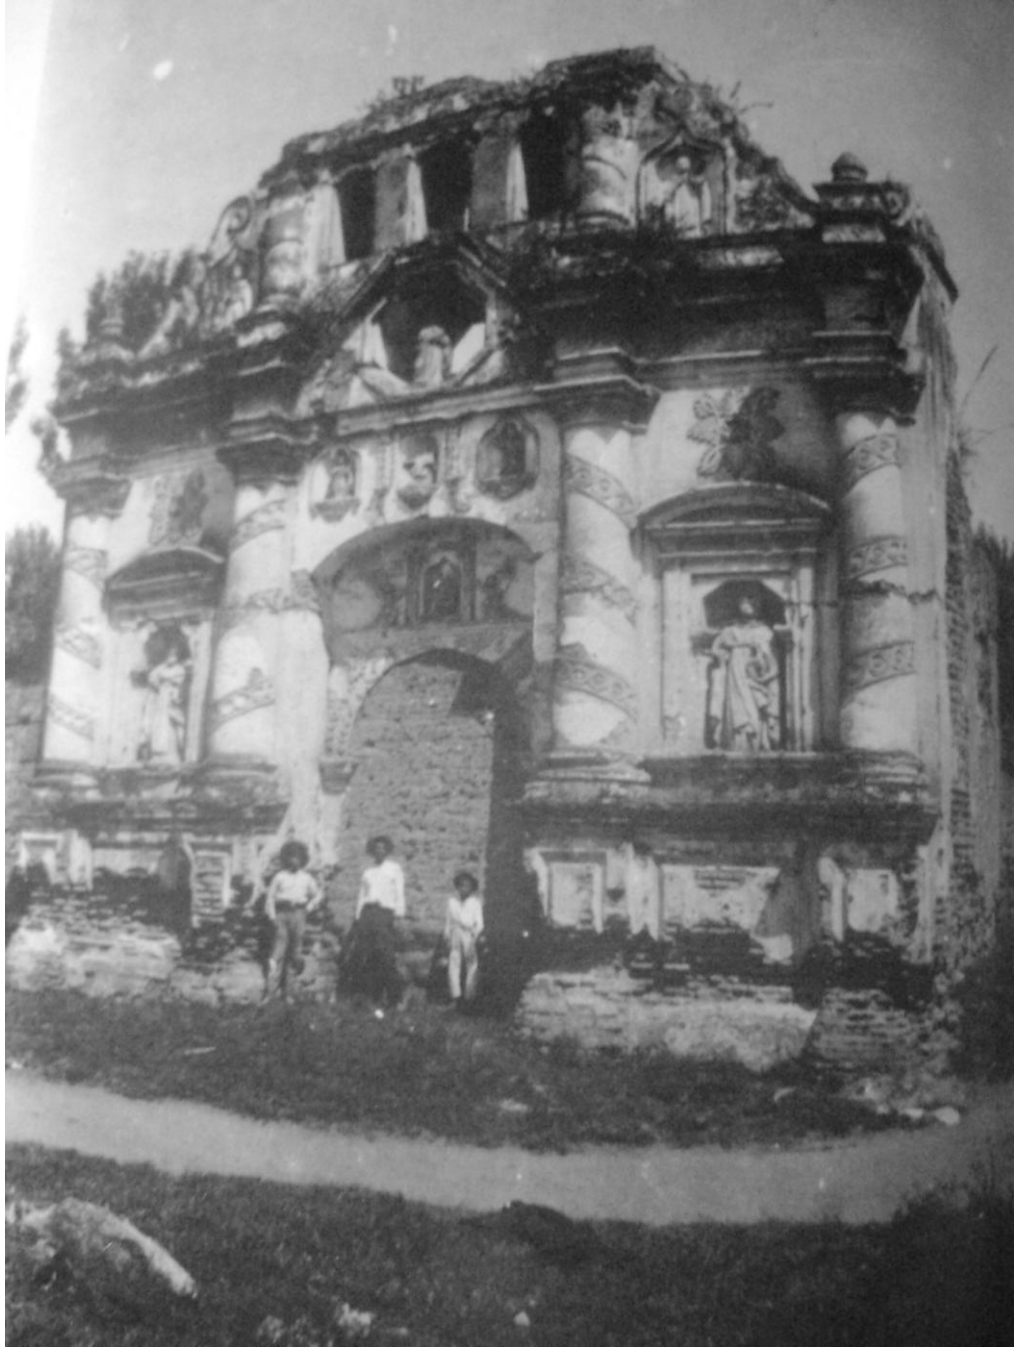
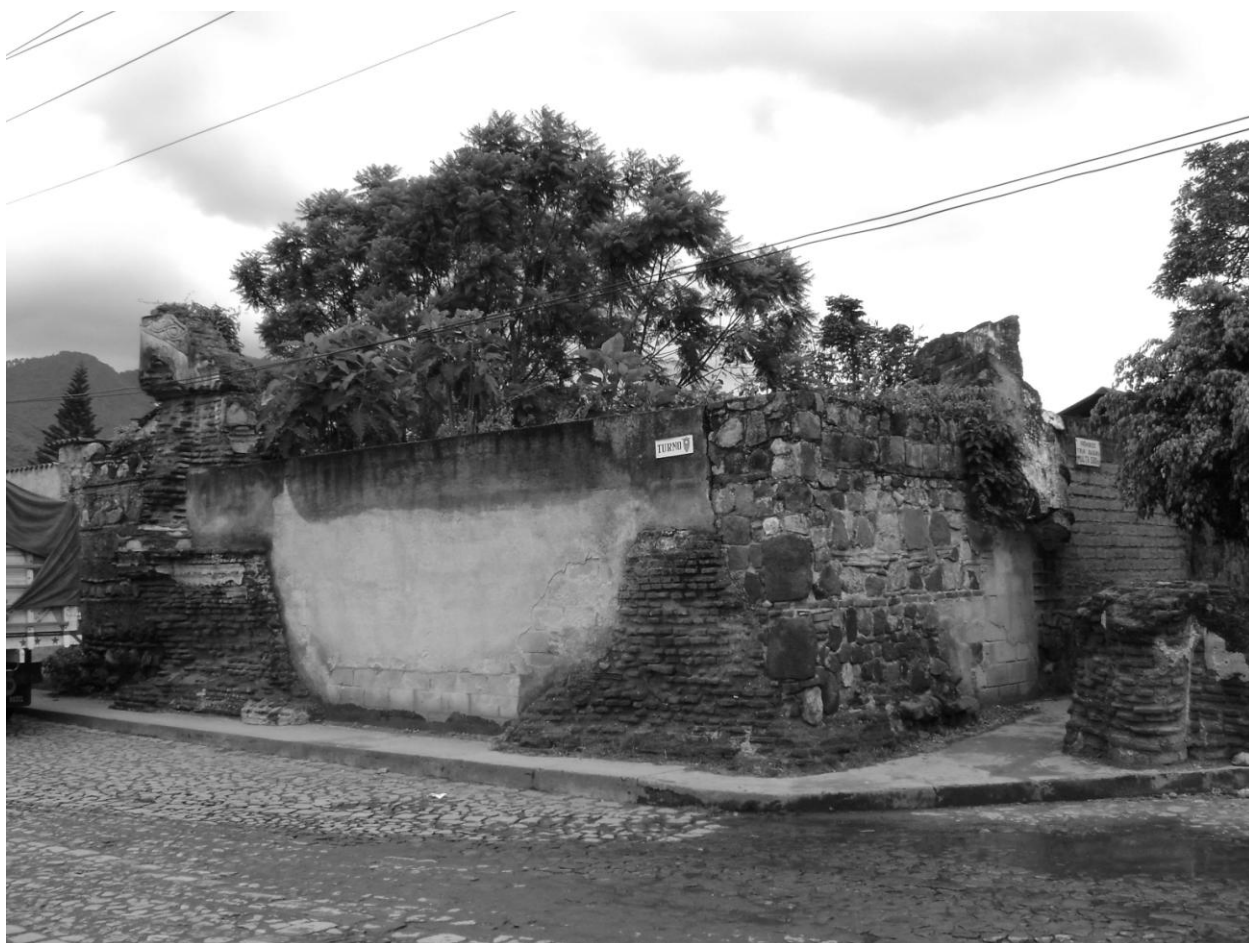
Figura 4 Templo del Espíritu Santo antes de los terremotos de 1917-18, fotografía tomada por J.J. Yás

Figura 5 Templo del Espíritu Santo en la actualidad

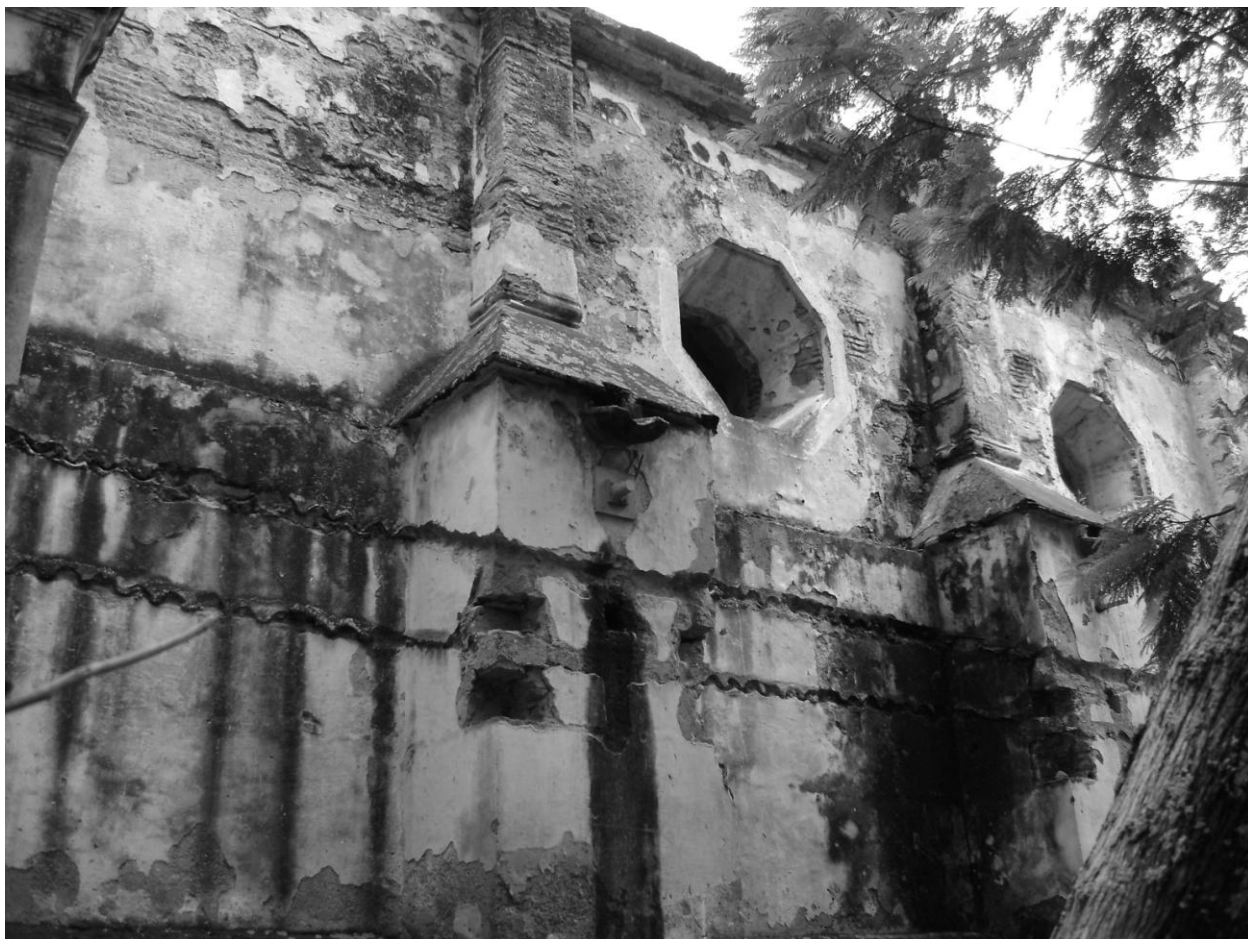
En ese sentido, una de las propuestas más innovadoras, trabajadas por el CNPAG, fue el empleo de un cable postensado para reestructurar el arco (con riesgo de colapso), donde se apoya el coro del Templo de San José El Viejo. La pérdida de material original fue mínima: más o menos 2 o 3” de diámetro por el largo total del arco, espacio suficiente para introducir y postensar un cable, que vino a resolver problemas estructurales en el arco y coro del edificio (Figura 8). Con un criterio similar, se pudo rescatar el arco triunfal del templo de La Recolectión, el cual colapsó en 1976.

Figura 8 Cable postensado utilizado para reestructurar el arco donde se apoya el coro del Templo de San José el Viejo

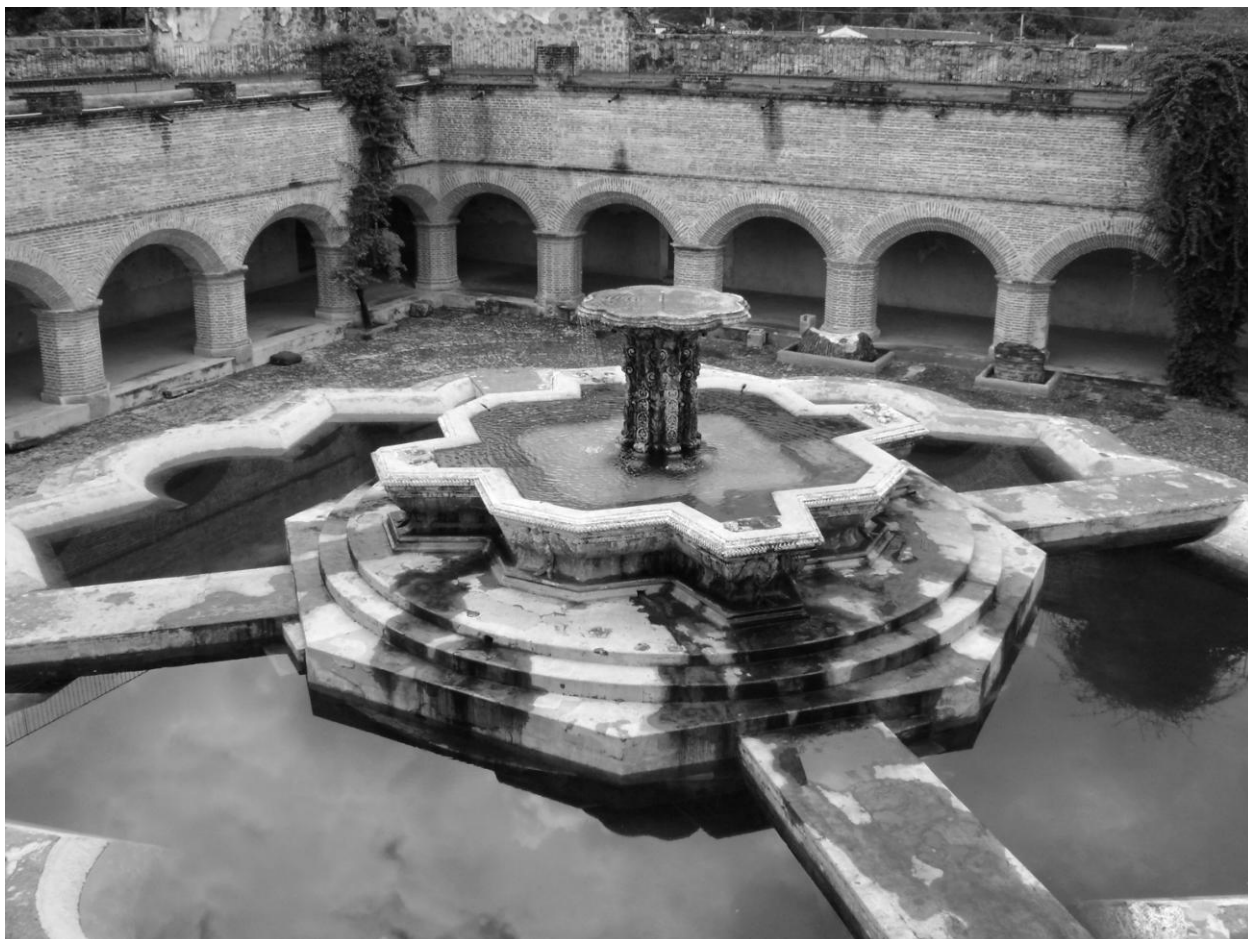
Un caso similar al expuesto con anterioridad es el del claustro de La Merced. En la primera restauración se trabajaron especialmente los sectores sur y oeste del claustro. Entre otros criterios, se

integran los faltantes de bóveda y columnas; además, acertadamente, se integran los faltantes de revestimiento. En la segunda restauración en el claustro de La Merced se trabajó el resto del claustro: los sectores norte y este, esta vez con mucho menos evidencias que en la primera restauración, pero siempre teniéndolas: arranques de bóveda y columnas, bloques de mampostería correspondientes a columnas, arcos y bóveda del sector este (colapsado) del claustro, además de la documentación histórica fotográfica de los sectores en mención. Se integran las columnas, arcos y bóvedas de los sectores norte y este, pero lamentablemente la mayoría de los bloques de mampostería, pertenecientes al sector este colapsado del claustro, no es valorizado, ya que el material es tratado como ripio, al ser retirado del claustro perdiendo el material su contexto, cuando pudo realizarse, utilizando polipastos, una reintegración de los mismos en el sector ya mencionado. Apenas dos bloques de mampostería con evidencias de estuco, permanecieron en su lugar. Pero además, no se integró el revestimiento en los muros (Figura 9). Si no se realiza la integración de los mismos lo antes posible, va a suceder lo que actualmente están realizando en el claustro de Santa Clara: no sólo van a tener que integrar los revestimientos, sino que además en cuestión de diez ó 20 años será necesario integrar nuevamente mampostería en los faltantes, es decir, se tendrá que restaurar los elementos nuevos, especialmente aquellos que están expuestos a la intemperie.

Figura 9 Arcadas norte y este del claustro de La Merced (segunda intervención). No se reintegran los bloques de mampostería colapsados de la arcada este, tampoco se integran los revestimientos

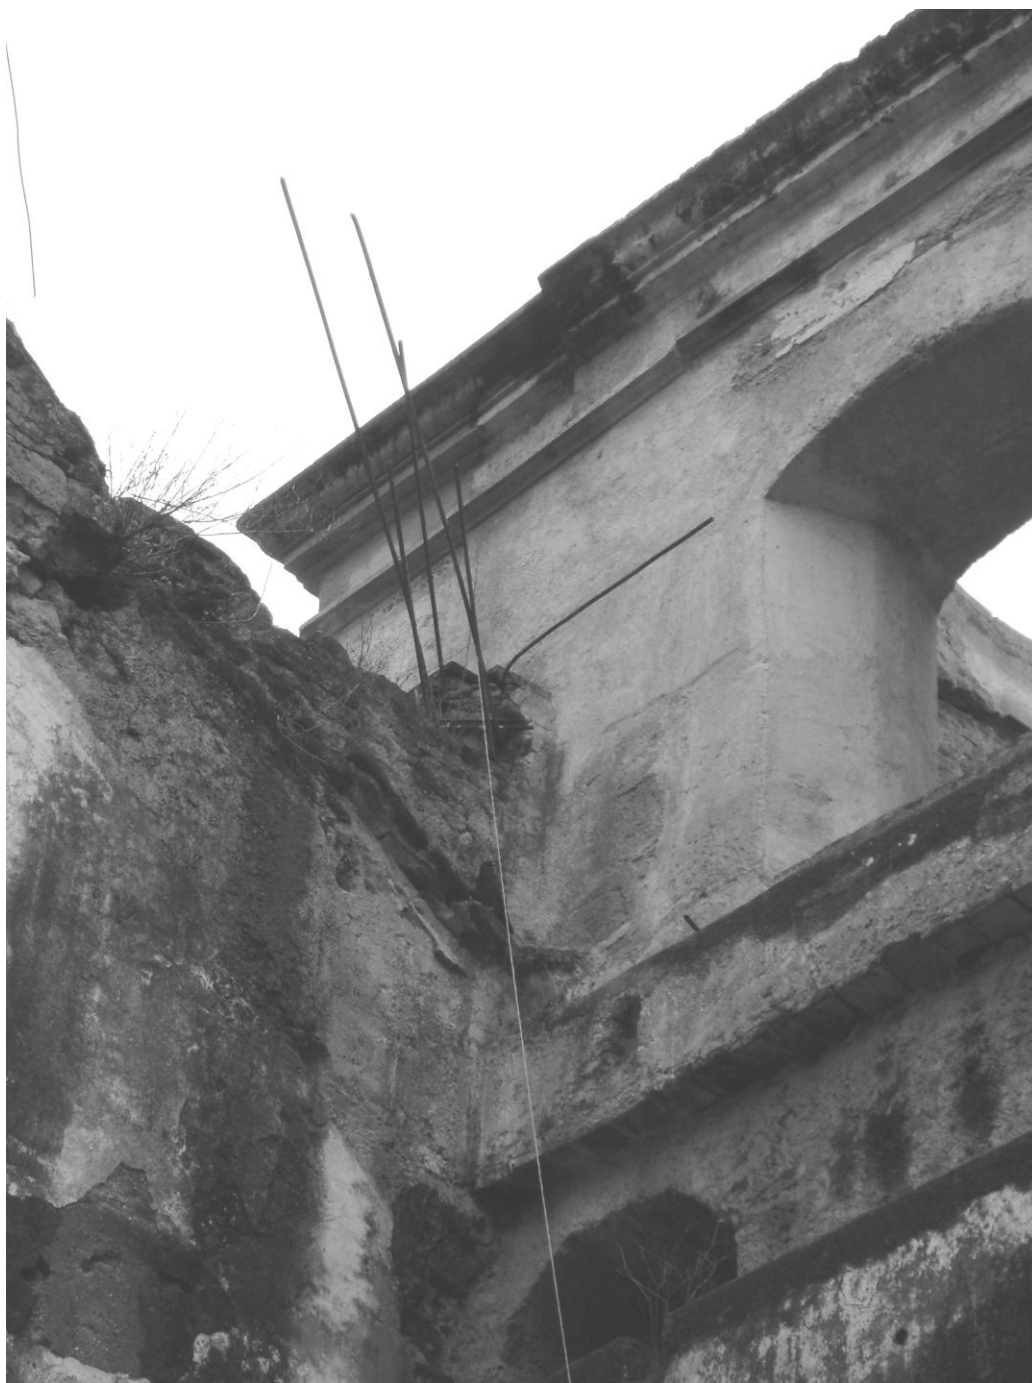
- Existen, en Antigua Guatemala, varios monumentos que no están preparados para soportar esfuerzos horizontales provocados por un sismo. Uno de estos monumentos es el templo de Los Remedios (especialmente la fachada y muro norte de la nave del templo). El Campanario fue restaurado en los años noventa, realizando un trabajo interesante para reintegrar una columna original (centro-oriental), la cual desafiaba la gravedad. Pero como parte del trabajo de reestructuración realizado en el campanario, el anclaje ubicado en la columna sur-poniente se profundizó más que todos los demás y se previó dejar una armadura en dirección a la fachada, para amarrarla en el corto plazo a la reestructuración de la fachada (Figura 10). También se requiere una solera de corona, con tacos de anclaje, a lo largo del muro norte de la nave del templo.

Figura 10 Armadura prevista para amarrar la reestructuración pendiente de la fachada del Templo de los Remedios
