3. OPERACIONES EXTENSIVAS 161 y 167

Joshua Abenamar Balcells González

OPERACIÓN 161: Estructura D-4

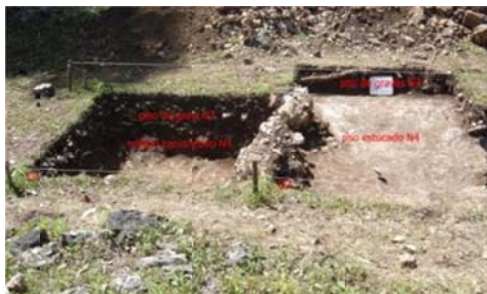
Fig. 3. 13. Cuadros 1 y 2 – Piso de estuco y vista general de niveles

un relleno de gravas y guijarros compactados con tierra café (Munsell 5YR 3/4) (Fig. 3.11 y 3.12), sin embargo en el resto de los cuadros corresponde a un piso estucado. Esto se debe a que en la transición de los cuadros 1 y 2 se registró la presencia de un muro (dirección norte – sur) a base de piedra burda que sirvió para delimitar la parte oriente del patio; este muro se presenta desde el nivel 1 hasta nivel 11 (Fig. 3.13 y 3.14). El piso estucado presentó un buen estado de conservación y buena dureza en los cuadros 2, 3, 4 y 5, sin embargo en el Cuadro 6 el piso mostró un mal estado de conservación y en ocasiones se halla ausente, en su lugar estuvo conformado por un apisonado de tierra, gravilla y estuco hasta el desplante de la estructura D-4 Poniente (Fig. 3.15).

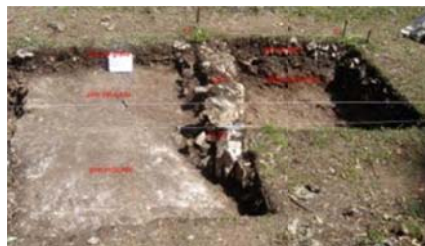
Fig. 3. 14. Cuadros 1 y 2 – Piso de estuco y vista general de niveles

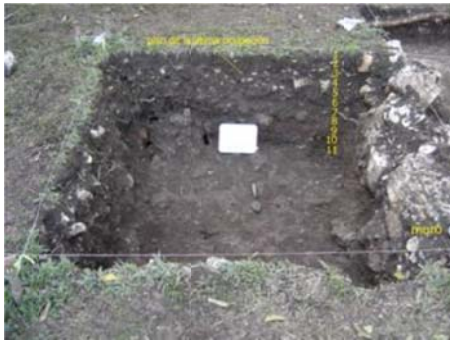
Fig. 3. 18. Niveles indicados en Cuadro 1 – Perfil Sur

Cuadro 1, se excavaron 11 niveles métricos de 10 cm cada uno. En este pozo fueron tomadas muestras para flotación y polen en todos los niveles, asimismo fue tomada una muestra de carbón a .90 m sobre la base del muro (Ver dibujo de corte para visualizar niveles y características generales del cuadro - Fig. 3.6 y 3.18).

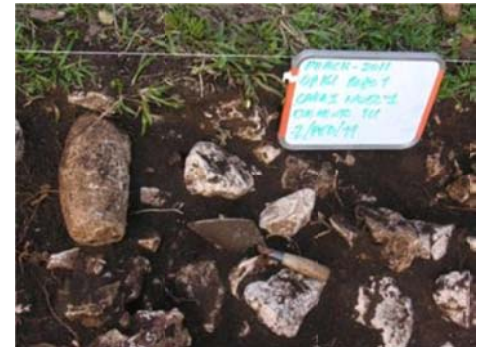
Fig. 3. 20. Mano de metate.

última ocupación del conjunto (Murciélagos – Balunté); en la parte noreste del cuadro se halló una mano de metate (Fig. 3.19 y 3.20).

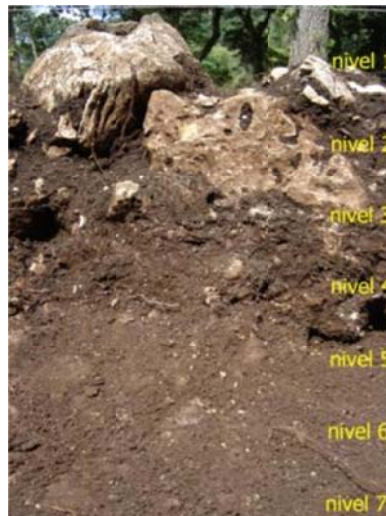
Fig. 3. 24. Muro y detalle de niveles en Cuadro 1 - Perfil Poniente

Niveles 3 y 4.- Está conformado por el relleno que cimienta el apisonado; gravillas y tierra bien compactada, tepalcates y en la parte inferior del nivel se observaron piedras de 7 x 10 cm que sirven como cimiento de la última ocupación (Fig. 3.22 y 3.23). En la parte poniente continúa el muro que ha sido mencionado en la descripción de los dos niveles anteriores. El nivel 4 muestra prácticamente las mismas características que el nivel 3 y la única diferencia podría señalarse en dirección de la textura y estructura de la tierra, la cual se presenta más arcillosa y mejor agregada que en el nivel anterior, asimismo la presencia de gravillas es menor, dando lugar a la ligera presencia de mayores cantidades de guijarros y piedras (Fig. 3.24 y 3.25). El muro presente en la parte poniente del pozo continua sin embargo, las piedras que lo conforman disminuyen de tamaño; en superficie las piedras del muro promedian 20 x 40 cm, en la parte medial (niveles 2 y 3) promedian 20 x 30 y en su parte más profunda a partir de Nivel 4 las piedras disminuyen a un promedio de 10 x 20 cm.

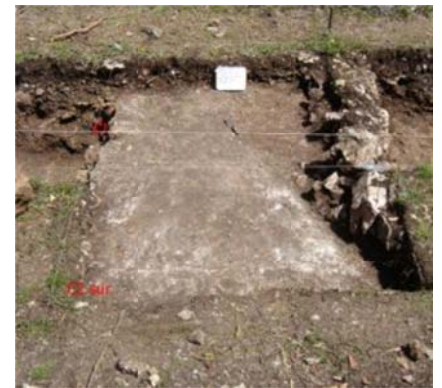
Fig. 3. 33. Cuadro 2 Nivel 4 – Piso estucado.

Nivel 4.- la parte superior de este nivel corresponde al firme debajo del piso de gravas y tierra de la última ocupación cuyas características son las mismas a las descritas para el nivel 3, incluyendo la presencia del Entierro No. 18, el cual ocupa los niveles 1, 2, 3 y 4 (Fig. 3.32). La parte inferior del nivel corresponde a la superficie de un piso estucado en muy buen estado de conservación (Fig. 3.33); al parecer el entierro no. 18 marcó la etapa de renovación constructiva del patio ya que yace directamente sobre piso de estuco y debajo del piso de gravas presente en el Nivel 2. El piso de estuco fue protegido con una densa y compacta capa de tierra café migajón – arcillosa bien compactada. Sobre el piso de estuco fueron hallados núcleos y desechos de talla de pedernal.

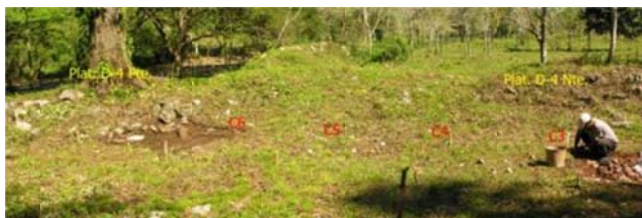
Fig. 3. 38. Cuadros 3, 4, 5 y 6 – previo a excavación.

Nivel 1.- Corresponde a la capa orgánica con un espesor de 5 cm; la parte inferior del nivel presenta gravas y presencia menor de piedras de colapso de la arquitectura de las plataformas que forman el conjunto (Fig. 3.4, 3.6, 3.38 y 3.39). Es importante mencionar que el nivel 1 en los Cuadros 4, 5 y 6 muestra los espesores de capa orgánica más delgados de toda la cala (entre 5 – 8 cm), esto se debe a la erosión y hundimiento del terreno, asimismo debido a la intrusión de raíces pertenecientes al árbol de Jobo ubicado sobre la Plataforma D-4 Poniente. La parte inferior del nivel corresponde al apisonado de la última ocupación, mismo que presentó menor cantidad de gravillas con respecto a los cuadros anteriores, las cuales fueron sustituidas por lascas de forma rectangular bien aplanadas para nivelar el apisonado (Fig. 3.6). Presencia moderada de artefactos.

Nivel 1.- Capa orgánica delgada (5 – 10 cm), suelo erosionado y abundantes raíces de Jobo, asimismo abundante colapso de la Plataforma D-4 Poniente (Fig. 3.38 y 3.42). La parte inferior del nivel presenta cantidades menores de gravas, sin embargo la parte inferior muestra un aumento de gravas (menores en comparación a los cuadros anteriores). Abundante material cerámico.

Nivel 1.- Al igual que en el cuadro anterior, este nivel presenta un grosor similar para la capa orgánica, abundantes raíces y piedras de colapso de la Plataforma D-4 Poniente (Figs. 3.6 y 3.38).

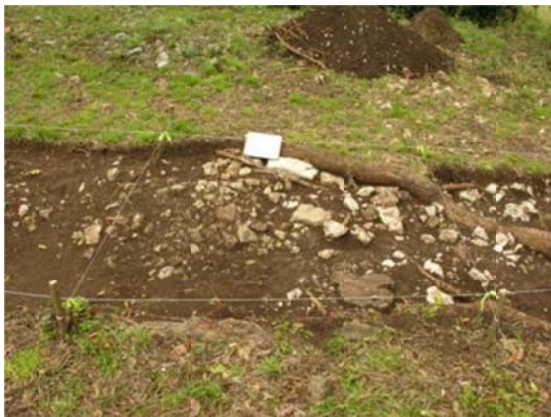
Fig. 3. 42. Cuadro 5 transición entre niveles 1 y 2.

Nivel 2.- Corresponden al apisonado de la última ocupación, sin embargo muestra cantidades menores de grava en comparación a los cuadros anteriores (Figs. 3.41 y 3.42). El apisonado estuvo compuesto por lajas rectangulares y delgadas que fueron dispuestas para nivelar el terreno o bien, estas lajas parecen marcar un alineamiento en dirección norte – sur que posiblemente sirvió como banqueta antes de acceder a las escalinatas de la Plataforma D-4 Poniente pero que fue desplazada por el crecimiento de abundantes raíces. Abundante material cerámico. Los niveles 2 y 3 en los cuadros 5 y 6 son los más perturbados por el hundimiento del terreno, la erosión causada por las actividades ganaderas y por la acción de las raíces de los árboles próximos al conjunto arquitectónico; el control estratigráfico de los materiales resulta complicado ya que aparecen materiales mezclados pertenecientes a diferentes niveles.

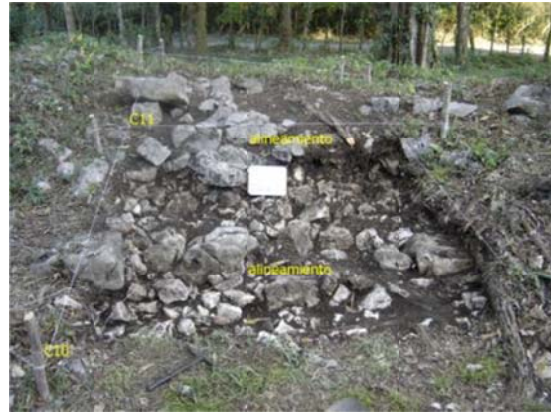
Fig. 3. 52. Cuadro 10 y 11 – alineamientos.

Nivel 2.- Inmediatamente debajo de la capa orgánica se presentó el nivel cultural que corresponde al muro frontal de la plataforma seguido de un apisonado de gravas, piedras y guijarros, vale la pena señalar la presencia menor de lascas delgadas de forma rectangular que sugieren la posible existencia de un apisonado que pudo haber estado enlajado de forma parcial (Fig. 3.55). La presencia de tepalcates es abundante y corresponden a tiestos Murciélagos – Balunté. Vale la pena mencionar que el muro hallado en el cuadro 6 de la Cala 1 y el muro presente en este cuadro (ver el dibujo de corte de la cala) forman una pequeña terraza de aproximadamente .50 cm o bien una banqueta de acceso a la plataforma (Fig. 3.52, 3.53 y 3.54).

Nivel 1.- Corresponde a la capa orgánica, piedras de colapso de arquitectura y al menos dos alineamientos en dirección norte – sur correspondientes a los muros internos de la plataforma. En la parte inferior del nivel el material cerámico y lítico (fragmentos de navajillas de obsidiana) es abundante (Fig. 3.51 y 3.52).

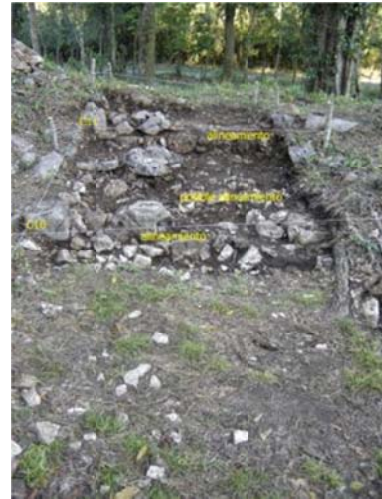
Fig. 3. 54. Cuadro 10 y 11 – alineamientos.

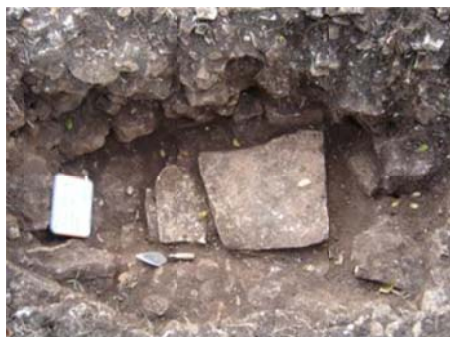
Fig. 3.58. Cuadro 11 – relleno constructivo Nivel 11

Niveles 3, 4, 5, 6, 7 y 8.- Estos niveles muestran uniformidad y corresponden al relleno constructivo. Vale la pena mencionar que el relleno mejora en calidad con respecto al relleno que cimenta el patio y el cuadro anterior: piedras bien cortadas y con acabados poco burdos cuyas juntas fueran rellenas con polvo de piedra y arena fina. Conforme la profundidad aumenta, el tamaño de las lajas también. La profundidad de excavación de este cuadro fue de .80 - .90 m (Fig. 3.57, 3.58 y 3.59).

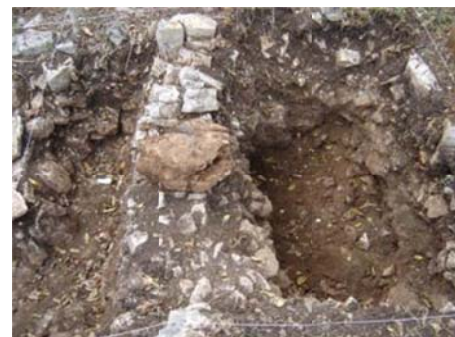
Fig. 3.59. Cuadro 11 – vista general al final de la excavación – niveles 1-11.

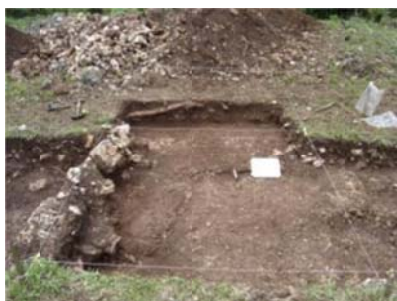
Fig. 3. 60. Entierro no. 18 – ubicación y vista general – vista sur

El entierro se localiza en la parte oriente del cuadro 2, entre los niveles 3 y 4 a una profundidad de entre 20 y 35 cm (Fig. 3.6 y 3.32); fue depositado de manera extendida sobre una delgada cama de tierra bien apisonada sobre el piso de estuco de la primera ocupación del patio, con una orientación norte – sur (Figs. 3.60, 3.61 y 3.67). Originalmente pudo haber tenido un tamaño de entre 1.60 y 1.70 m. Solo se hallaron los fémures, tibias y peroné; al parecer la zona pélvica, costillas, radios, cúbitos, húmeros y cráneo fueron removidos durante un proceso de remodelación asociado al piso de gravas de la última ocupación.

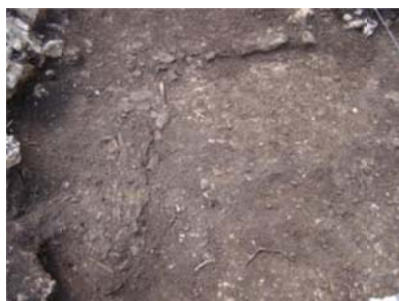
Fig. 3. 61. Entierro no. 18 – vista general

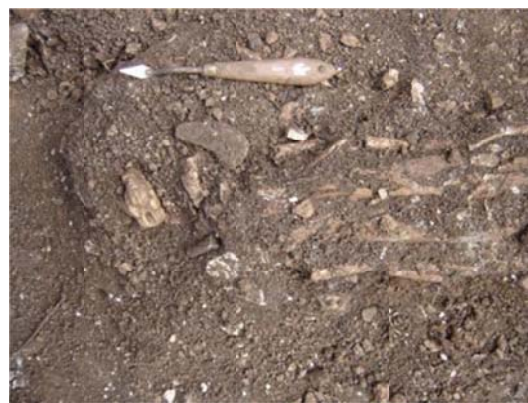
Fig. 3. 62. Entierro no. 18 – detalle de huesos largos inferiores.

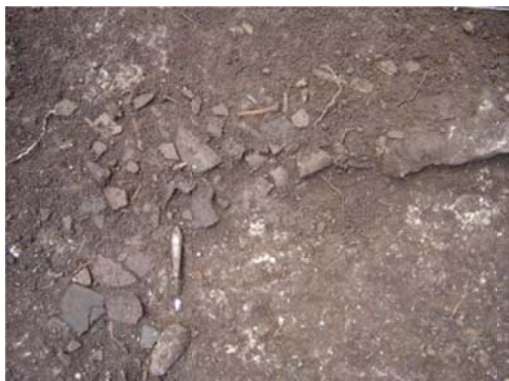
Fig. 3. 65. Entierro no. 18 – detalle del área torácica.

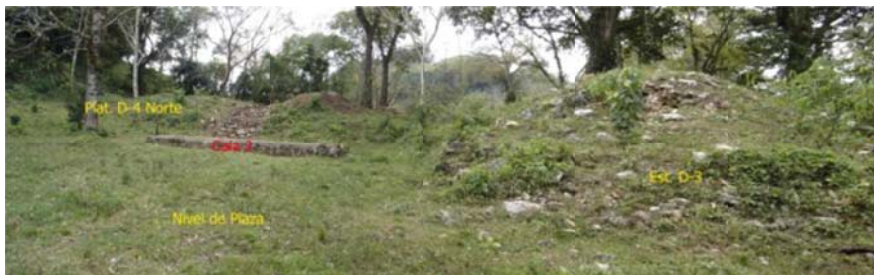
Fig. 3. 67. Vista general de cala 2, conjunto, plaza y Plataforma D3

La Cala 2 se realizó en dirección norte – sur a partir de la extensión del cuadro 4 hacia el norte, tomando como punto de partida el nivel 3 (piso estucado) (Figs. 3.2, 3.3, 3.67 y 3.68). El objetivo fue conocer de manera extensiva las características del edificio. La cala tiene 7 cuadros (8, 9, 12, 13, 14 y 15) y fueron excavados 12 niveles métricos, como ya fue mencionado comenzó en el cuadro 4 hacia la Plataforma D-4 Norte hasta el nivel de plaza. A igual que la Cala 1 esta cala también ofrece información importante sobre las dos ocupaciones del patio, mismas que parecen corresponder a dos etapas constructivas tardías que pueden ser discutidas a partir de la evidencia arquitectónica de la Plataforma D-4 Poniente (Fig. 3.69). Es importante mencionar que a diferencia de la Plataforma D-4 Poniente, el desplante (de la Plataforma D-4 Norte en sus dos etapas de ocupación) tuvo como punto de partida el piso estucado del patio y no se halla presente el apisonado de gravilla y tierra compactada observado en los cuadros 1-6 de la Cala 1; también vale la pena señalar que el área de piso estucado próximo a la Plataforma D-4 durante la última etapa de ocupación fue elevado al menos 10 cm para alcanzar la nivelación del apisonado de gravilla, aprovechando el hundimiento del terreno en esta zona (Fig. 3.69). Es importante enfatizar que al igual que en el patio y la Plataforma D-4 Poniente y tanto en el área de piso estucado próxima a la Plataforma D-Norte como al interior de la plataforma misma, existe evidencia clara para discutir dos ocupaciones del conjunto durante el Clásico Tardío. Al parecer la última ocupación de la plataforma tiene que ver con la ampliación del acceso hacia el patio, el mantenimiento y nivelación de los enlucidos al interior del edificio de manera que la fachada de la estructura y el acceso hacia el edificio no fueron modificados durante estas remodelaciones (Fig. 3.6 y 3.69). Estos aspectos se discuten en el apartado dedicado a la arquitectura, ocupaciones y funciones. A continuación describen aspectos generales de los niveles excavados en la cala.

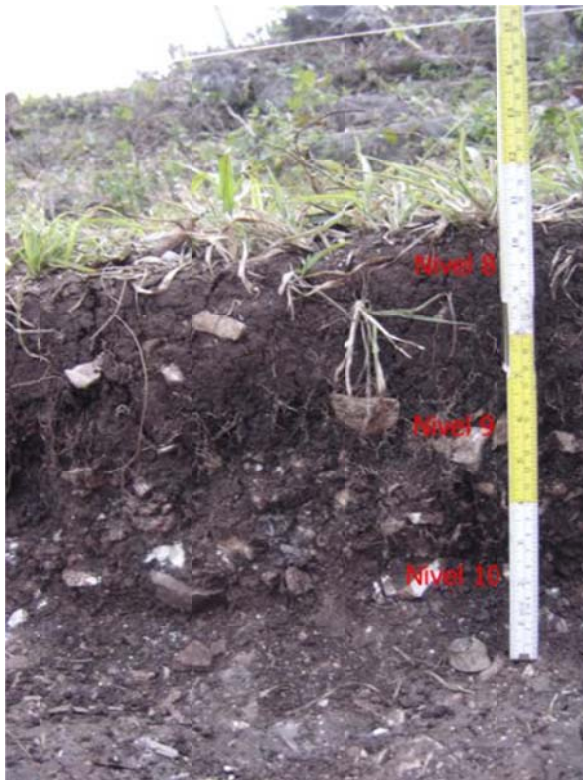
Fig. 3. 73. Cuadro 7 - detalle de niveles 7, 8 y 9.

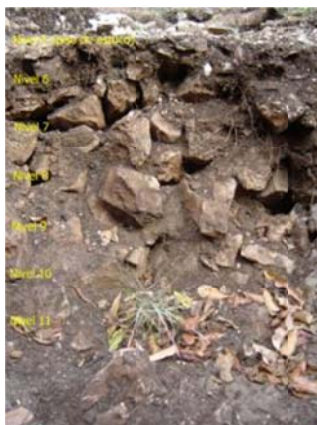
Fig. 3. 76. Cala 2 – imagen representativa detalles de Niveles 5, 6, 7 y 8 – parte central.

Nivel 6.- Se halla representado en casi toda la cala y se manifiesta de manera diversa debido al desnivel del terreno y la nivelación de los elementos arquitectónicos; corresponde a las escalinatas superiores para acceder al edificio a nivel de piso estucado, el firme debajo del piso, el inicio del relleno constructivo y el acceso hacia el patio (Fig. 3.76). La densidad de artefactos continúa.

Nivel 7.- En la parte central de la cala este nivel corresponde al relleno constructivo debajo del firme, formado por piedras calizas bien cortadas pero de acabados burdos. En los extremos de la cala corresponde a las escalinatas de acceso a la estructura (lado norte) y el muro y escalinatas de salida hacia el patio estucado (lado sur) (Fig. 3.68, 3.75, 3.76 y 3.77).

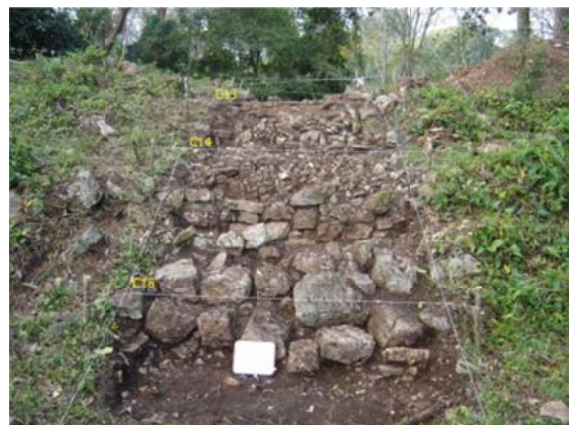
Fig. 3. 77. Cala 2 Nivel 7 – Cuadros 14 y 15 – escalinatas de acceso.

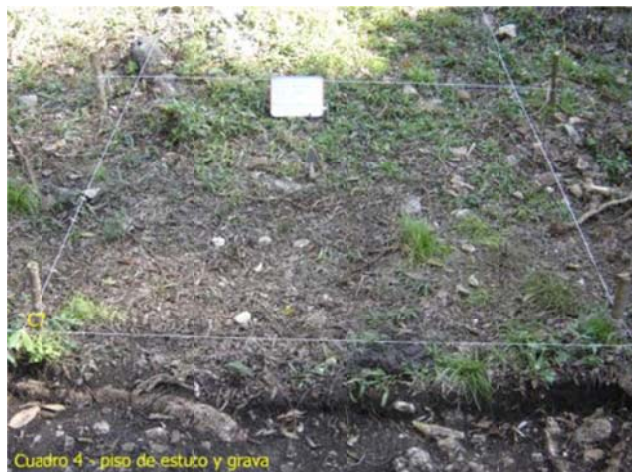
Fig. 3. 78. Cuadro 7 – Nivel 8 - parte superior de la capa orgánica.

Nivel 8.- Corresponde a la capa orgánica, piedras de colapso de la plataforma y pasto. La tierra muestra las características típicas de los suelos Vertisoles, texturas arcillosas con altos porcentajes de migajones, poca arena, color café (5YR 3/2) (Figs. 3.68 y 3.78).

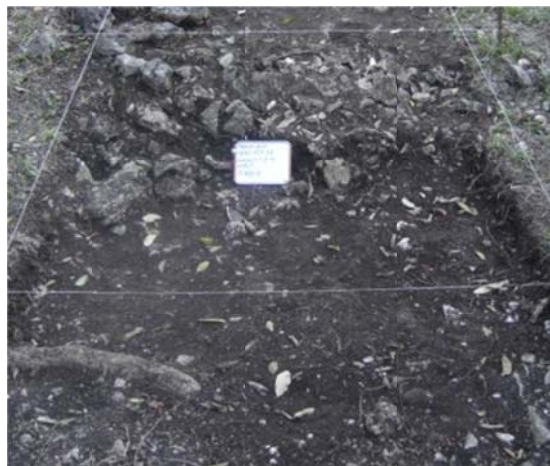
Fig. 3. 79. Cuadro 7 – Nivel 9 - alineamientos.

Nivel 9.- La parte superior de este nivel corresponde a la capa orgánica con las mismas características mencionadas para el nivel anterior, sin embargo en el extremo sur norte del cuadro, la parte inferior de este nivel corresponde a un alineamiento en dirección este – oeste que compone una banqueta de acceso o bien un escalón con huella prolongada de .80 – 1 m para acceder directamente del patio hacia otra nivelación dentro de la estructura (Fig. 3.68, 3.79 y 3.80). La presencia de artefactos es abundante, compuesta por manos de metate, fragmentos de metates, preformas, fragmentos de puntas y hachas de pedernal, navajillas prismáticas de obsidiana.

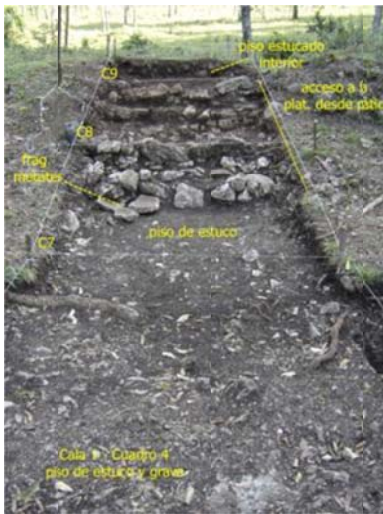
Fig. 3. 81. Cuadros 7, 8 y 9 – piso estucado y gravas - acceso a la plataforma.

Niveles 1 y 2.-Estos niveles muestran uniformidad en sus componentes, los cuales corresponden a la capa orgánica mezclada con piedras bien careadas procedentes del colapso arquitectónico del muro sur del edificio. La distribución y disposición del colapso arquitectónico indica que gran parte del edificio se desplomó hacia el sur, asimismo el tamaño y forma de de la piedra careada indican que el edificio no tuvo bóveda (Fig. 3.81).

(Figs. 3.68, 3.80 y 3.81). La evidencia arquitectónica sugiere que el acceso hacia el edificio (desde el patio) estuvo conformado por dos escalones de huella prolongada, uno de .80 – 1 m (descrito para el nivel 9 del cuadro 7) y el siguiente de .90 – 1 m, ambos con una contrahuella de .20 – .30 m; posteriormente un escalón que se reduce en tamaño con respecto a los anteriores, una huella de .25 - .30 m y contrahuella de .20 m. Este escalón permite acceder directamente al piso estucado del edificio a través de un acceso flanqueado por los muros del edificio (ver dibujo de planta y corte de la Cala 2) (Figs. 3.81, 3.82 y 3.83). Vale la pena señalar la re-utilización de un fragmento de metate y una mano como parte de los escalones de acceso (Fig. 3.83).

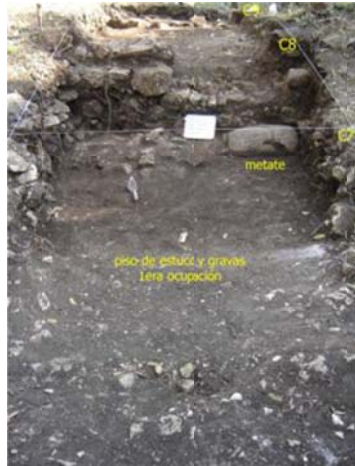
Fig. 3. 87. Acceso a la plataforma desde el patio – 1era ocupación.

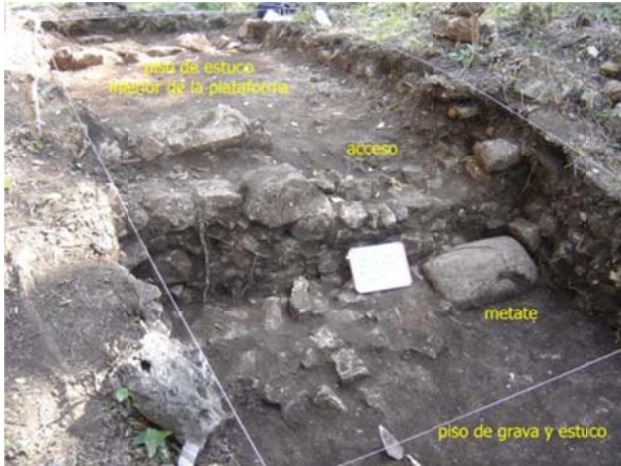
Fig. 3. 88. Detalle de acceso a la plataforma – 1era ocupación.

Luego de documentar estos rasgos arquitectónicos se abrió una cala menor de .50 x .50 m para explorar una posible subestructura, misma que fue hallada directamente debajo de los escalones de acceso de la última ocupación. Durante la ocupación anterior el acceso hacia el edificio (desde el piso de estuco) era más reducido y estuvo compuesto de un escalón de 38 cm de contrahuella y 38 de huella, mismo que conduce directamente hacia el mismo nivel de piso de estuco de la última ocupación (Figs. 3.68 y 3.84, 3.85). A .30 m del desplante del escalón de acceso, se halló un metate con el cuenco hacia abajo y .40 al sur una concentración de navajillas prismáticas, preformas y puntas de pedernal, fragmentos de figurilla, concha marina y caracoles de río (Figs. 3.86, 3.87, 3.88 y 3.89). Directamente sobre este depósito fue construida la última ocupación y al parecer el acceso hacia el patio fue la única zona de la plataforma que fue modificada. Ambas ocupaciones compartieron la misma fachada y acceso al edificio, así como el mismo nivel de piso, el cual solo fue conservado y modificado ligeramente a través de la colocación de enlucidos (Ver Cuadros 7 – 9 en dibujo de corte (Figs. 3.68, 3.80, 3.83, 3.85, 3.86 y 3.88).

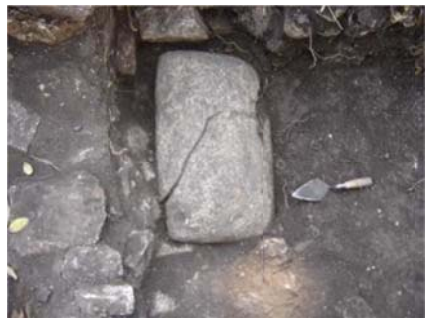
Fig. 3. 89. Detalle de metate en el desplante del acceso a la plataforma – 1era ocupación.

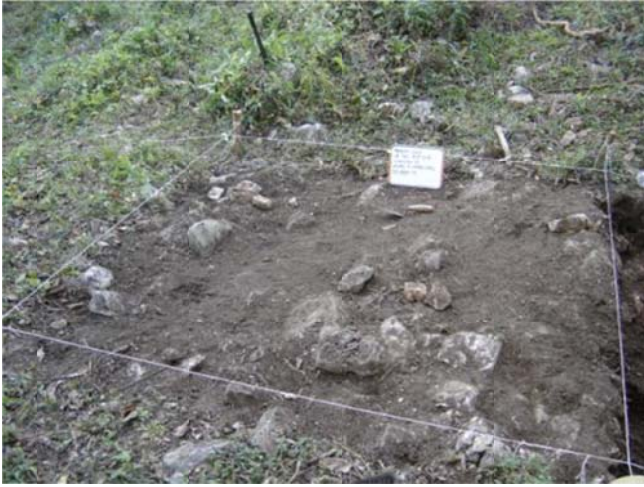
Fig. 3.94. Cuadro 12 – transición entre niveles 1 y 2

Niveles 1 y 2.- Estos niveles muestran uniformidad y están compuestos por la capa orgánica mezclada con piedras de colapso. La cantidad de escombros de colapso decrece en comparación a los cuadros anteriores y aumenta la presencia de gravas y guijarros (Fig. 3.94). La densidad de artefactos es muy baja. En el extremo norte del cuadro (en la parte inferior del nivel) aparece un alineamiento (este – oeste) que corresponde al muro frontal del edificio.

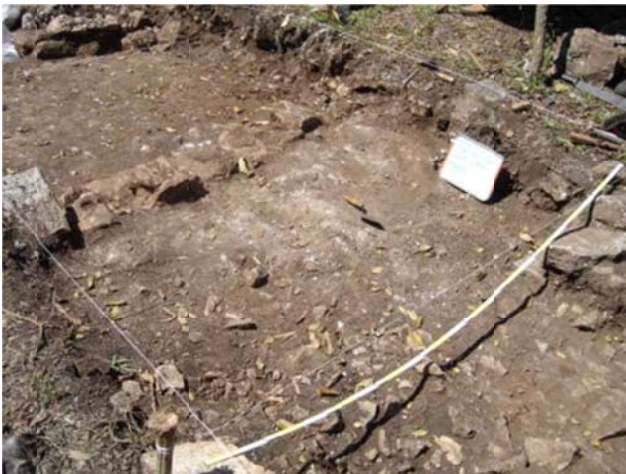
Fig. 3.96. Cuadro 12 piso estucado – interior de la plataforma.

Nivel 4.- La parte superior muestra las mismas características que el nivel anterior, sin embargo la parte inferior corresponde al piso estucado al interior del edificio (Fig. 3.96 y 3.97). Frecuencia de artefactos moderada.

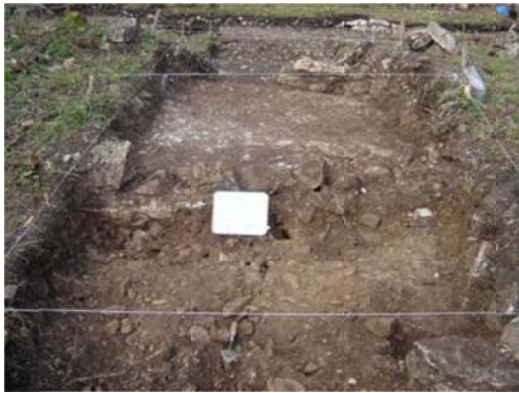
Fig. 3. 98. Cuadro 12 Nivel 6.

Nivel 5.- Esta conformado por el piso de estuco y el firme; la parte inferior del nivel está conformada por un compacto de gravillas que da paso a una capa de gravas y guijarros. Frecuencia de artefactos moderada (Fig. 3.98).

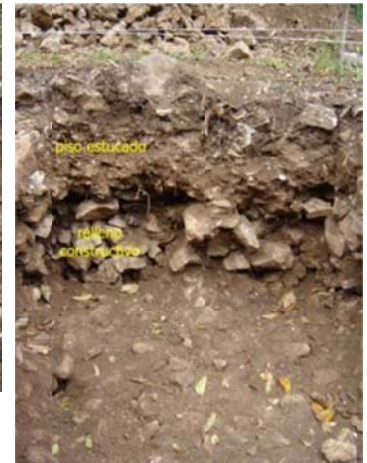
Fig. 3. 100. Cuadro 12 vista general del relleno constructivo.

Niveles 7, 8, 9, 10, 11 y 12.- La parte superior del nivel 7 está conformado por gravas y guijarros que cimentan el piso de estuco, el resto de los niveles mantienen uniformidad y corresponden al relleno constructivo (Figs. 3.99 y 3.100). Vale la pena mencionar que el relleno mantiene una gran similitud que el relleno excavado en el Cuadro 3 de la Cala 1 y los colores del polvo de piedra, tierra y arena empleados los mismos. No podemos decir lo mismo del relleno

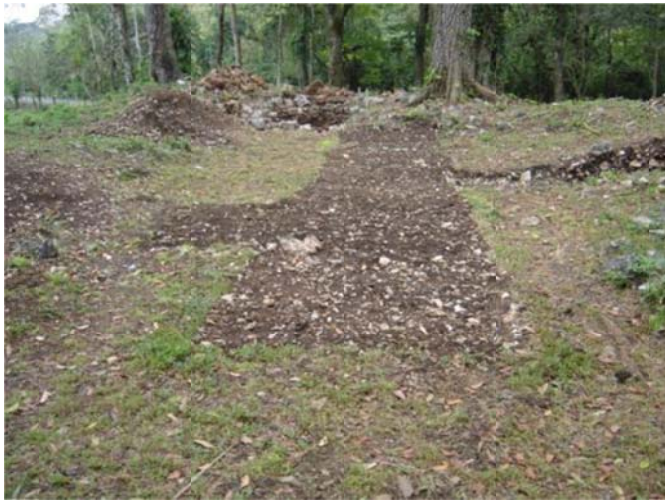
Fig. 3. 106. Vista general de calas rellenas.

Posterior a la excavación y consolidación de rasgos arquitectónicos (Ver Capítulo del Arqlgo. Daniel Juárez), los pozos fueron rellenados. El relleno consistió en la elaboración de cajas de piedras al interior del pozo con el objetivo de retener el material de relleno (capas de gravas, guijarros y tierra); en el caso de las áreas con arquitectura

consolidada, previo al relleno se colocó una capa de tierra cribada para proteger los vestigios (Figs. 3.106, 3.107, 3.118, 3.119, 3.20, 3.121 y 3.122).

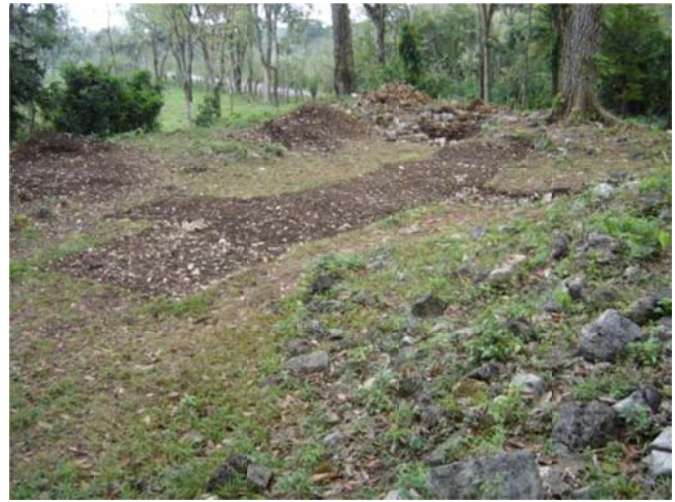
Fig. 3. 107. Vista general de la Cala 1 durante el proceso de relleno.
