# Cho'qu'muc: La destrucción de un sitio arqueológico

Christopher S. Martinez D.

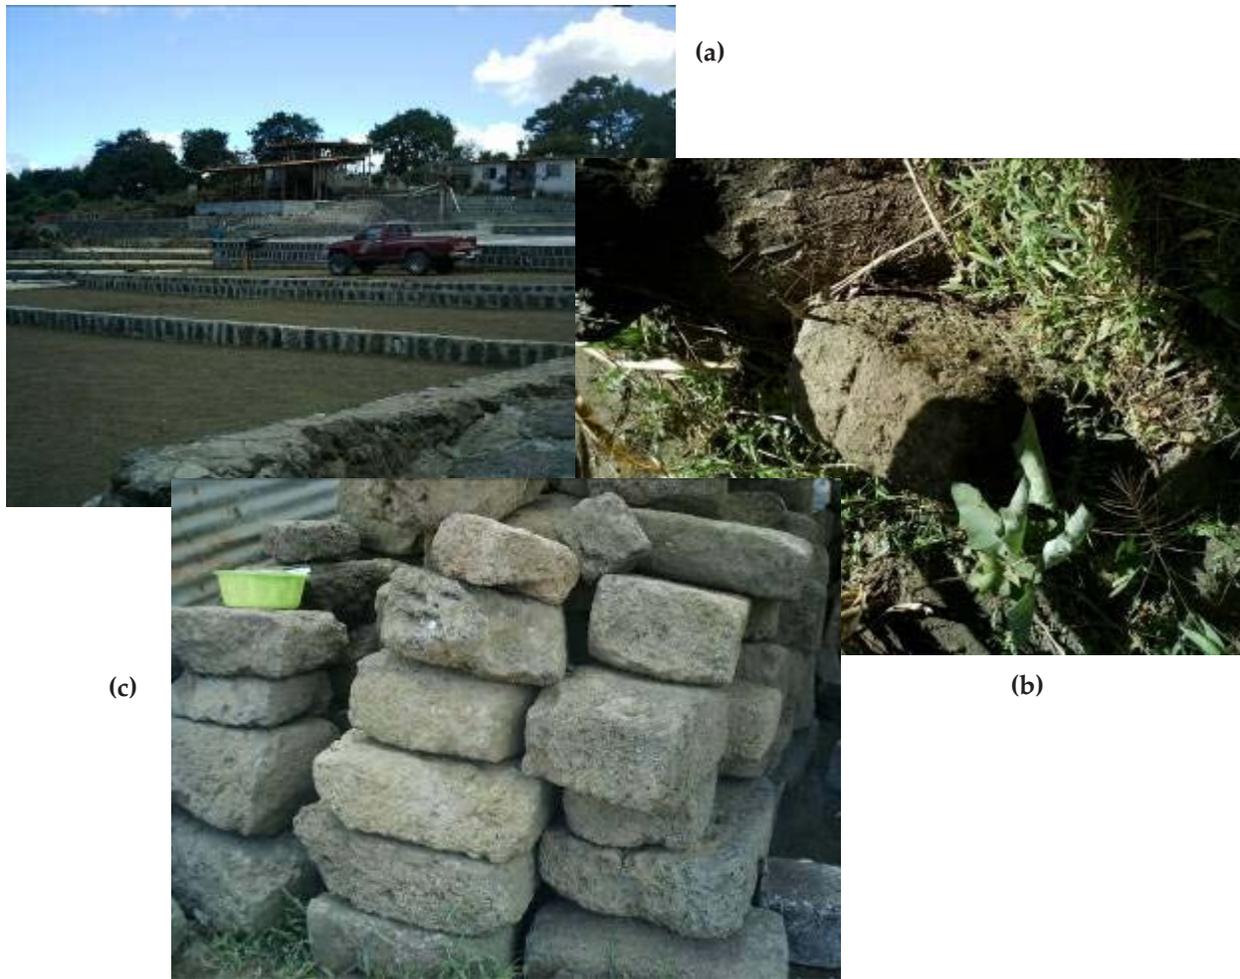
**Figura 1:** (a) Beneficio de café ubicado atrás de los montículos principales; obsérvense los bloques de piedra. (b) Bloque extraído de un montículo cercano; en primer plano, línea trazada en el bloque con el fin de servir de mojón. (c) Bloques tallados, extraídos del montículo mayor al ser destruido por un tractor. Fotos: Lili Padilla

Lastimosamente, no pudo realizarse un plano completo del sitio, debido a su alto grado de destrucción, y el largo tiempo que estuvo sometido al mismo. En la actualidad, se localiza un beneficio de café, el cual está construido con roca tallada.

Posiblemente algunas rocas hayan sido sustraídas de los montículos. Igualmente, algunos de los habitantes del área han sustraído bloques con el fin de utilizarlos como mojones para dividir sus propiedades.

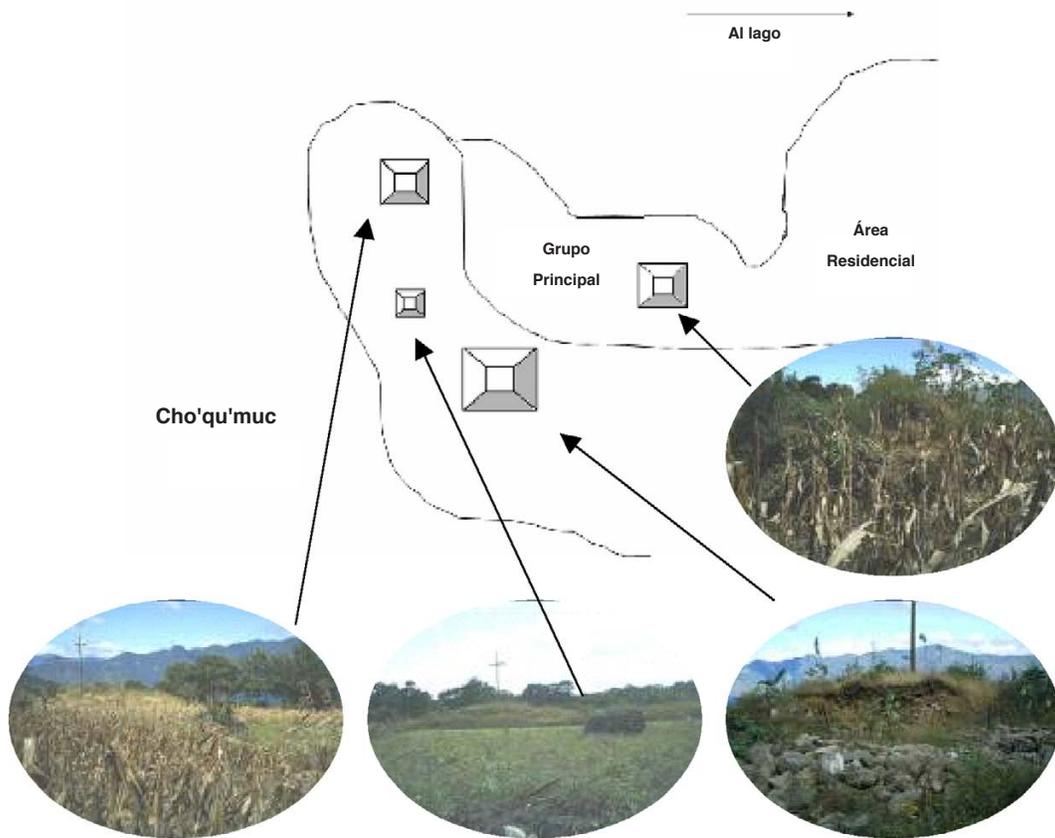
Figura 2. Cho'qu'muc, croquis del sitio, detalles de los montículos en fotos.

Debido a que el único montículo que no había sido saqueado (A1), sufrió recientemente la destrucción de su lado Sur y se le colocó un poste de tendido eléctrico, es casi imposible detectar al cien por ciento su arquitectura sin realizar excavaciones en el área. Pero por lo poco que salió a luz con la destrucción, se puede observar que el montículo tiene por lo menos dos etapas constructivas.

Por otro lado la estructura (A2) es un basamento bajo, de forma cuadrada, que se localiza al Suroeste del montículo A1, dentro de un sembradío de tomate, motivo por el cual algunos de los bloques que la componen han sido removidos y colocados sobre el mismo, formando un apilamiento.

El Montículo A3, según nuestro informante, fue completamente saqueado en los años 70 por un extranjero que realizó un túnel que atravesó toda la estructura sin que se hallara nada. Más tarde, fue saqueado por otro extranjero que abrió otro túnel y encontró un entierro, sacando algunas de las piezas intactas y quebrando otras, las que fueron vendidas a un museo privado de la ciudad de Guatemala.
