CAPÍTULO 2

WK-02: EXCAVACIONES EN LA ESTRUCTURA M12-35, SEGUNDA TEMPORADA

Mary Jane Acuña

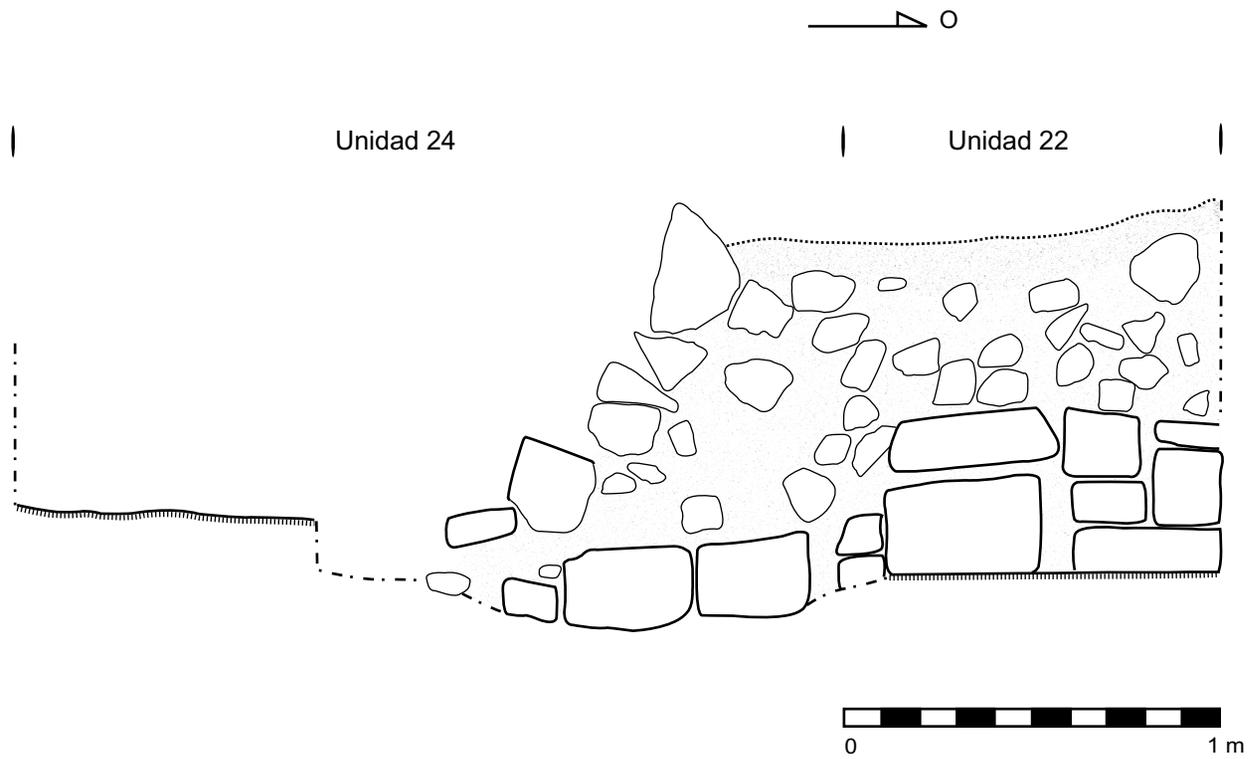
Figura 1. WK-02B-22/24, muro norte de M12-35 y su esquina NE (dibujo de Mary Jane Acuña). Proyecto Arqueológico El Perú-*Waka'*, 2004.

El primer nivel (Lote 87) correspondió al humus. El segundo nivel (Lote 88) consistió en escombros. La remoción de dicho escombros reveló la presencia de un piso estucado asociado al muro norte de la Estructura M12-35. El muro (Lote 91) se encontró en muy buenas condiciones en esta unidad. Desde la superficie del piso se apreciaron tres hileras de piedra, sobre las cuales se encontró un nivel de escombros. Fue construido con bloques de irregular tamaño, bien labrados en formas rectangulares y cuadradas (Fig. 1).

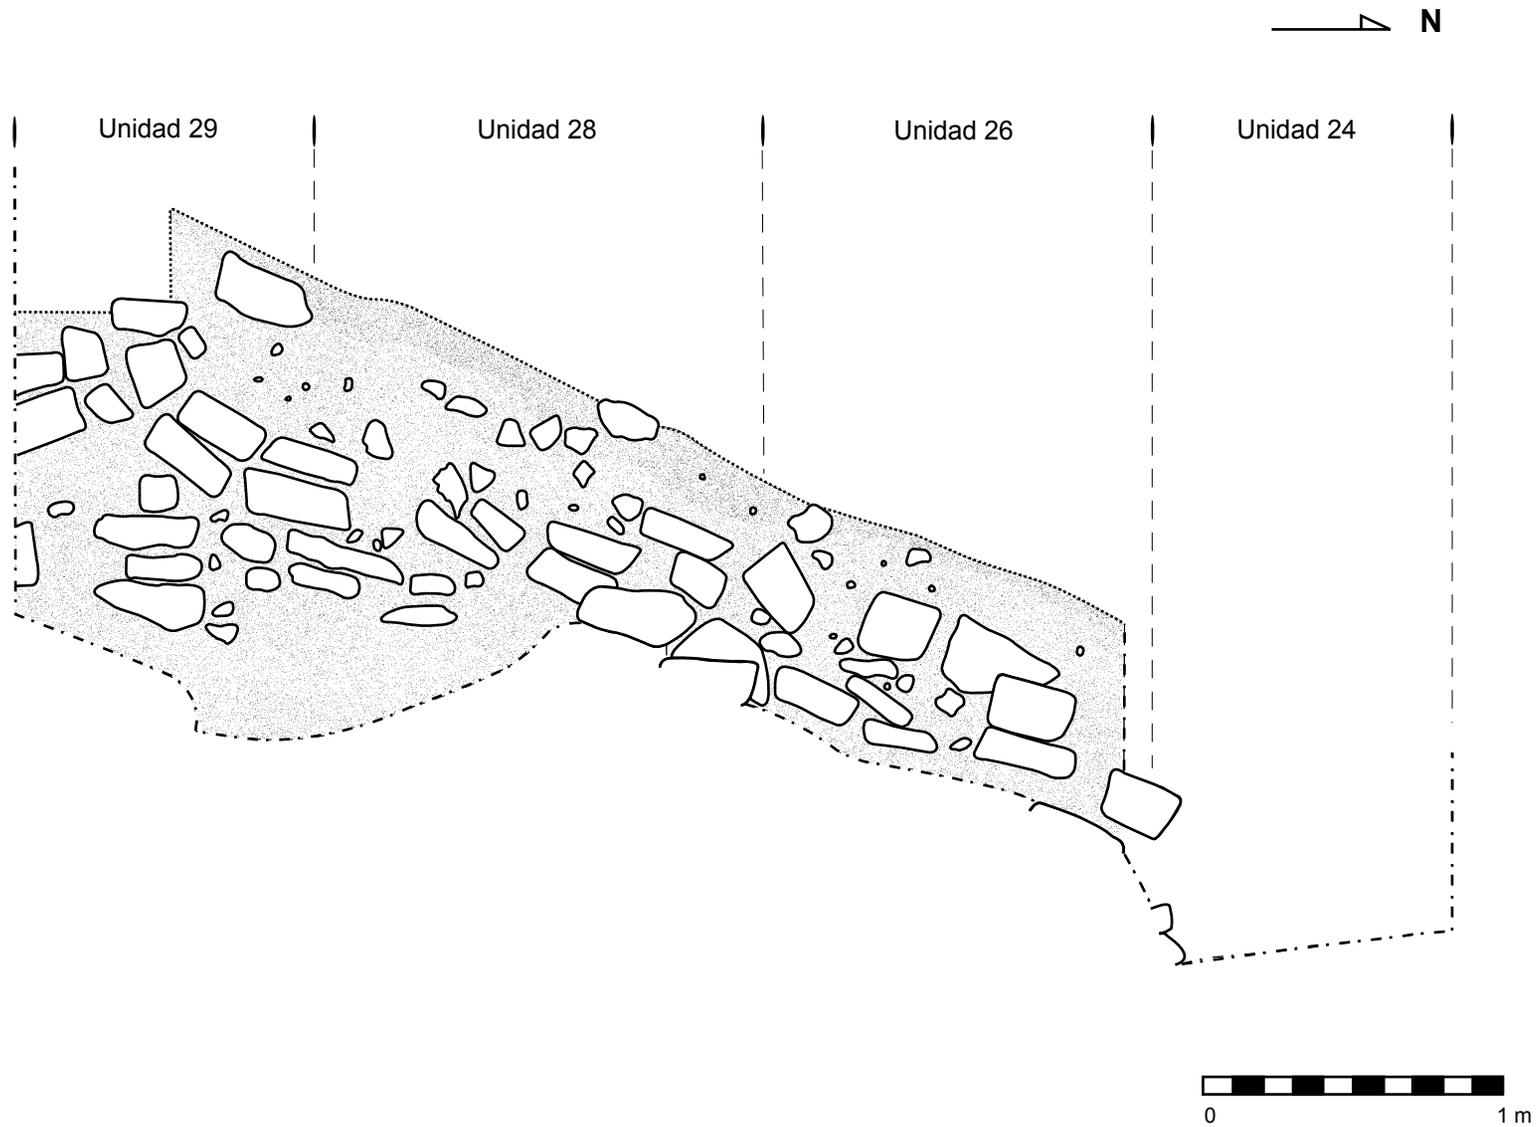
Figura 2. WK-02B, Perfil Oeste de excavación que muestra el muro Noreste del primer cuerpo de la Estructura M12-35 y parte del segundo cuerpo (dibujo Mary Jane Acuña y David Lee). Proyecto Arqueológico El Perú-Waka', 2004.

registro determinó que dicha hilera de piedras era la basal, así como que había desaparecido cualquier piso asociado a la misma (Fig. 2).

remoción del escombros, pero ayudó además a definir la esquina. Dicha esquina se encontró en muy mal estado de conservación y el resto de la unidad reveló solamente partes de la continuación del muro (muro este de M12-35, Lote 116) a partir de dicha esquina hacia el sur. Algo interesante que vale la pena mencionar es que el estuco del piso (Lote 119) comenzó a presentarse de manera inclinada, ascendiendo hacia el sur, y era mucho más grueso. Más adelante se explicará el contexto de dicho estuco (Fig. 2).

Localizada al norte de la Unidad 26, de 1.50 por 1.50 m, su objetivo fue continuar descubriendo el muro este (Lote 116) de M12-35. El primer nivel (Lote 103) consistió en la limpieza del humus. El segundo nivel (Lote 104) correspondió a la remoción del escombros frente al muro. La importancia de esta excavación se encuentra en el hecho de que reveló la presencia de una rampa de estuco que asciende hacia el sur, o la Plaza 1. Pero tal vez aún más importante es que el muro este de la estructura también fue construido en forma de rampa. Es decir, que el primer cuerpo de la Estructura M12-35 tiene una superficie inclinada hasta encontrarse con la terraza del segundo cuerpo. Los bloques utilizados para la construcción del muro fueron bloques de caliza labrados en forma rectangular (Fig. 2).

Al mismo tiempo, la excavación de esta unidad determinó que existía una separación entre el muro del edificio, lo cual sugiere que la Estructura fue construida en algún momento después que la rampa. La cronología del material procedente de la Unidad 41 ayudará a determinar dicha sugerencia. El Lote 113 corresponde al tercer nivel, el cual es el relleno entre la rampa y la estructura. Este nivel/lote también forma parte de la Unidad 28, puesto que dicho espacio se extendía en ambas unidades. Un resultado importante de la excavación de este nivel fue que se logró determinar que el muro de la estructura iniciaba al nivel de la rampa, confirmando nuevamente que su construcción fue más tardía (Fig. 2).

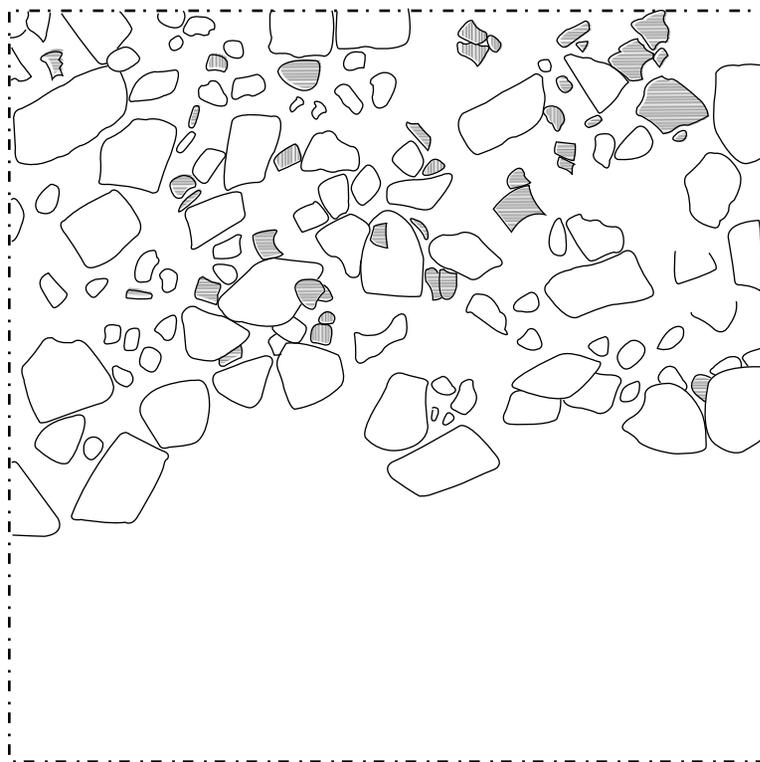
Figura 3. WK-02B; Planta de la unidades 25, mostrando el posible deposito frente a la escalinata norte de M12-35 (dibujo de Mary Jane Acuña). Proyecto Arqueológico El Perú-*Waka'*, 2004.

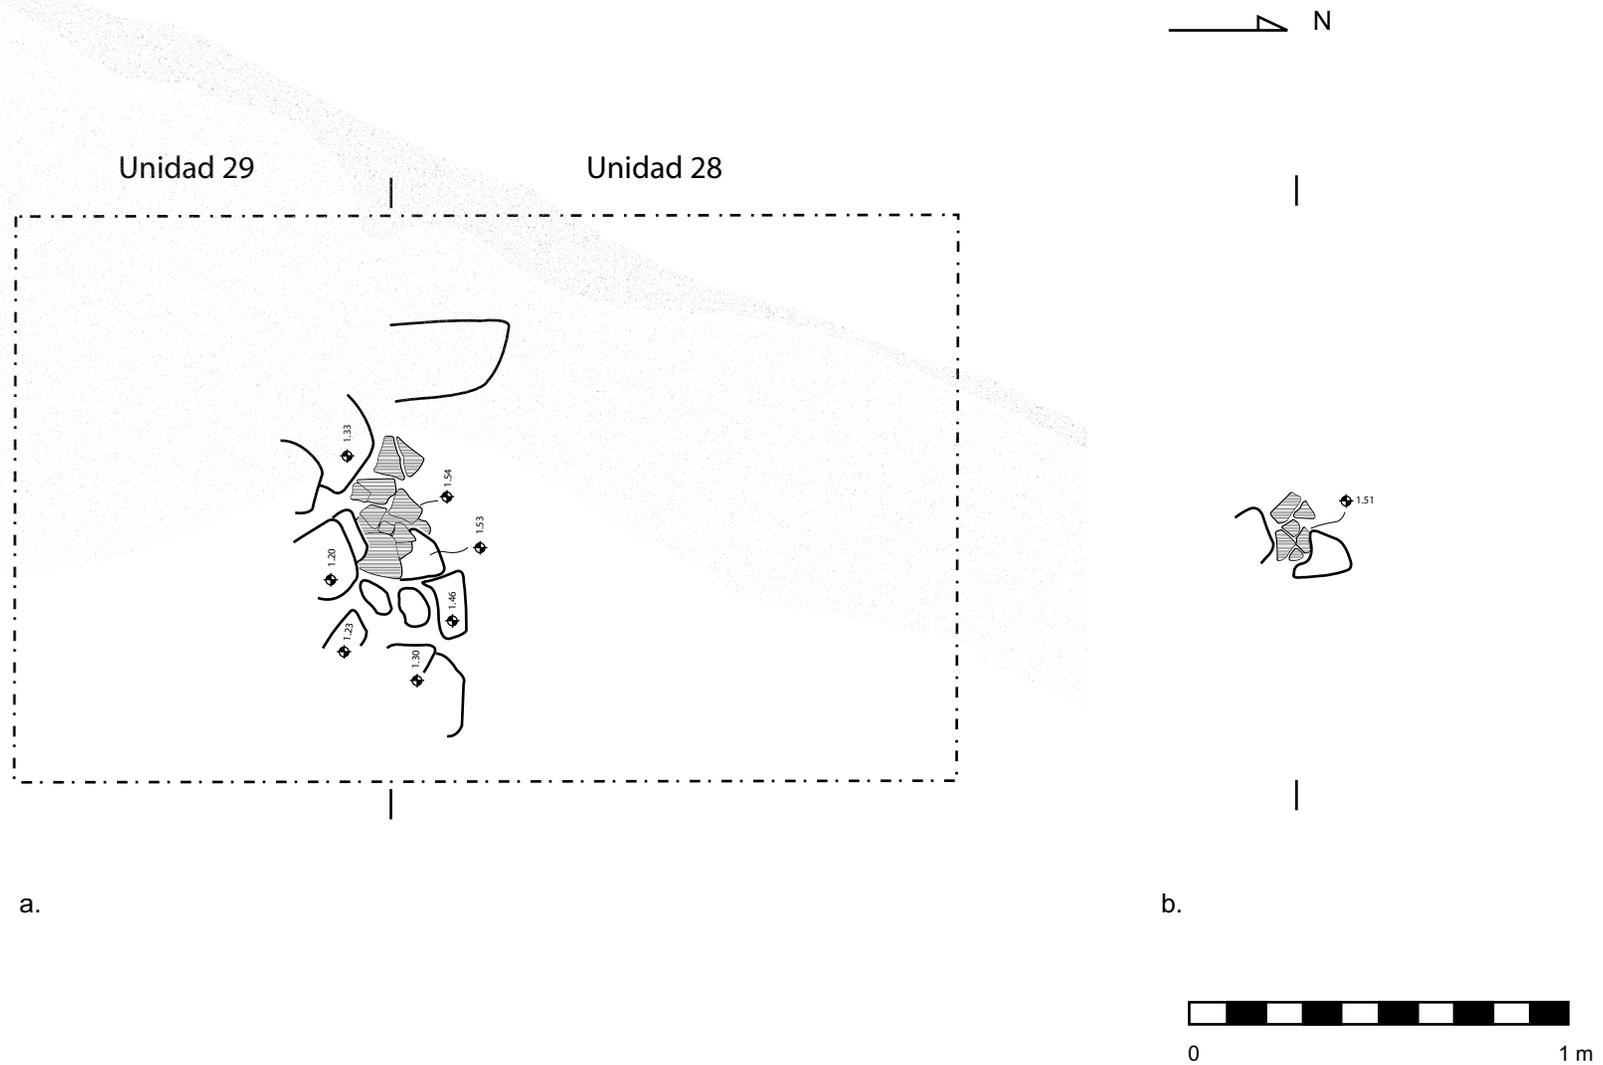
Figura 4. WK-02B; Muestra planta de cerámica quebrada y dispersa, rasgo encontrado al Norte de M12-35. a) nivel superior; b) nivel inferior. (dibujo Mary Jane Acuña). Proyecto Arqueológico El Perú-*Waka'*, 2004.

cántaro naranja fragmentado en 6 tiestos, un cántaro fragmentado en 16 tiestos y una vasija estriada representada por 3 tiestos. Algunas de las quebraduras parecían ser antiguas, pero es posible que dichas vasijas semicompletas se quebraron aún más con el derrumbe posterior. Lastimosamente, los atributos presentes no ayudan a fechar con seguridad el material, pero por asociación con otros materiales en el lote y por su contexto se sugiere que pertenecen al periodo Clásico Tardío. Se encontraron directamente sobre el estuco de la rampa (Lote 119) circuladas por piedras de colapso. El hallazgo de dicho rasgo fue interesante porque refuerza la idea de que se realizó algún tipo de actividad ritual, dedicatoria, reverencial o incluso de terminación frente a la Estructura M12-35. Esta hipótesis está apoyada por la presencia de otro rasgo similar en la Unidad 31 y el depósito en las unidades 25, 27 y 35 (Fig. 4).

Esta unidad fue trazada paralelamente a la Unidad 22, aproximadamente a dos metros de distancia, de 1 por 2.50 m orientada longitudinalmente norte-sur. Su objetivo fue otro acercamiento al muro norte de la Estructura M12-35 para posteriormente buscar la escalinata. El primer nivel (Lote 110) correspondió al humus. El segundo nivel (Lote 111) consistió en la remoción del escombros. Durante la excavación de dicho nivel se encontró otro rasgo cerámico (Lote 115), llamado *pot drop* en inglés, muy similar a Lote 107 encontrado en la Unidad 28. Se descubrió aproximadamente a 0.50 m al norte del muro de la estructura. El Lote 115 estuvo formado por al menos tres vasijas, la principal fue un cuenco grande semicompleto con paredes curvo-convergentes y borde engrosado oval. Las otras vasijas eran fragmentos de un cántaro y de un cuenco (Fig. 4).

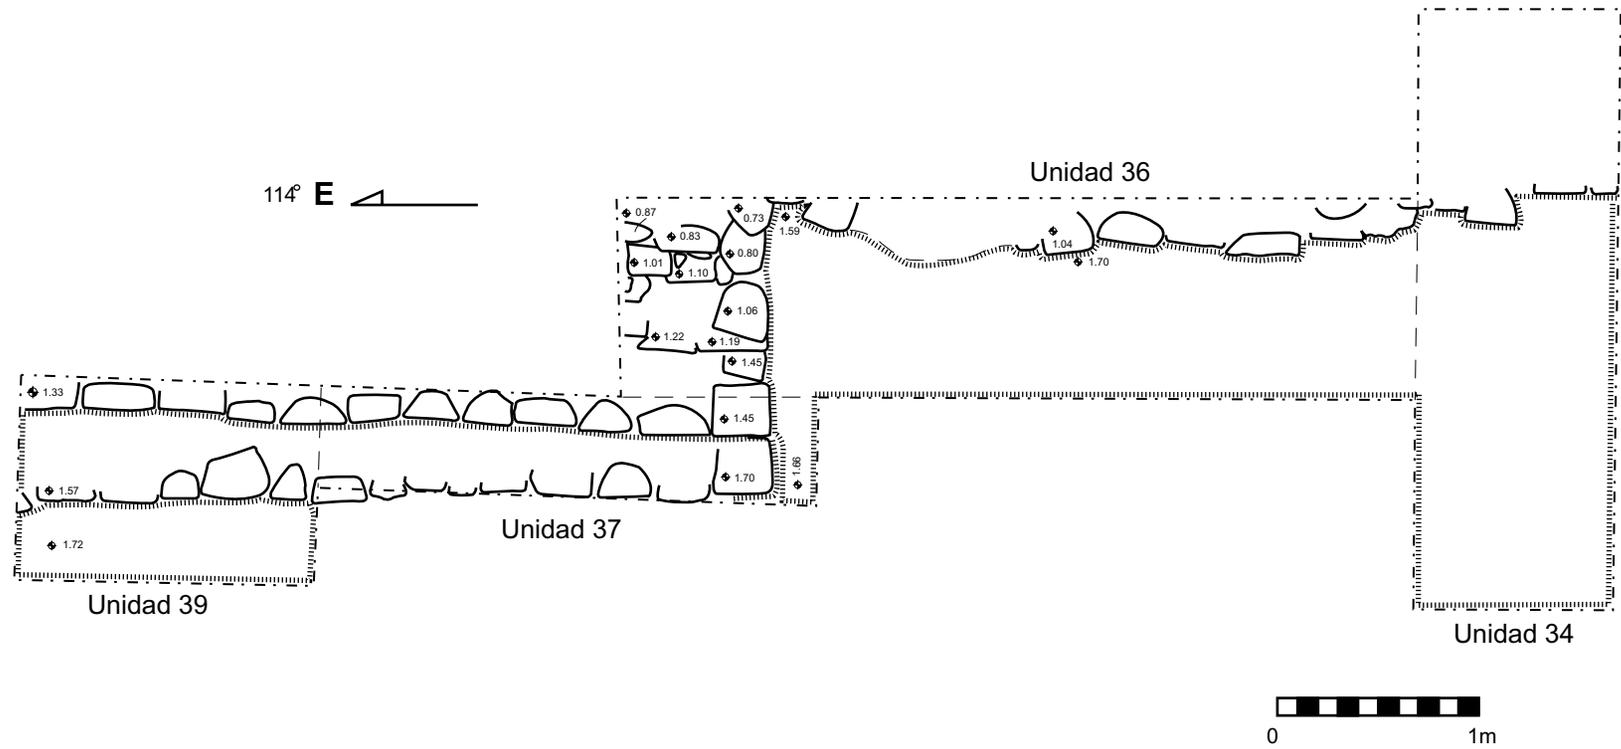
Figura 5. WK-02B; Planta de las unidades 34, 36, 37 y 39, mostrando el muro norte de M12-35 y parte noroeste de la escalinata (dibujo de Mary Jane Acuña). Proyecto Arqueológico El Perú-Waka', 2004.

conforme ascendían, se logró definir muy bien su arquitectura (Figs. 5 y 6).

Se consideró importante exponer más de la escalinata descubierta en la unidad anterior. La Unidad 37 se trazó en la misma dirección de la Unidad 36, partiendo desde su esquina nordeste. El primer nivel (Lote 140) correspondió al humus. El segundo nivel (Lote 141) consistió en la limpieza del escombro sobre la escalinata. Esta unidad solamente expuso los primeros dos escalones de la escalinata. Fue interesante el hecho de que el último piso de plaza en realidad no solamente cubría parte de la hilera basal de los muros, sino también cubrió por completo el primer escalón. Quedaban restos de estuco sobre la huella del primer escalón y que topaban con la contrahuella del segundo (Figs. 5 y 6).

Unidad de 1.50 por 1 m trazada hacia el este de la Unidad 37. Su objetivo fue continuar descubriendo otro segmento más de la escalinata y si acaso hubiese tiempo encontrar el inicio del depósito del lado oeste. El primer nivel (Lote 144) consistió de humus. El segundo nivel (Lote 145) correspondió a la limpieza del escombro sobre la escalinata. Se encontró la escalinata en muy buenas condiciones, con restos del estuco del último piso de plaza cubriendo la huella del primer escalón igual que en la Unidad 37. No se encontró el inicio del depósito y por razones de tiempo no se pudo extender esta unidad para acercarse más al mismo (Fig. 5).

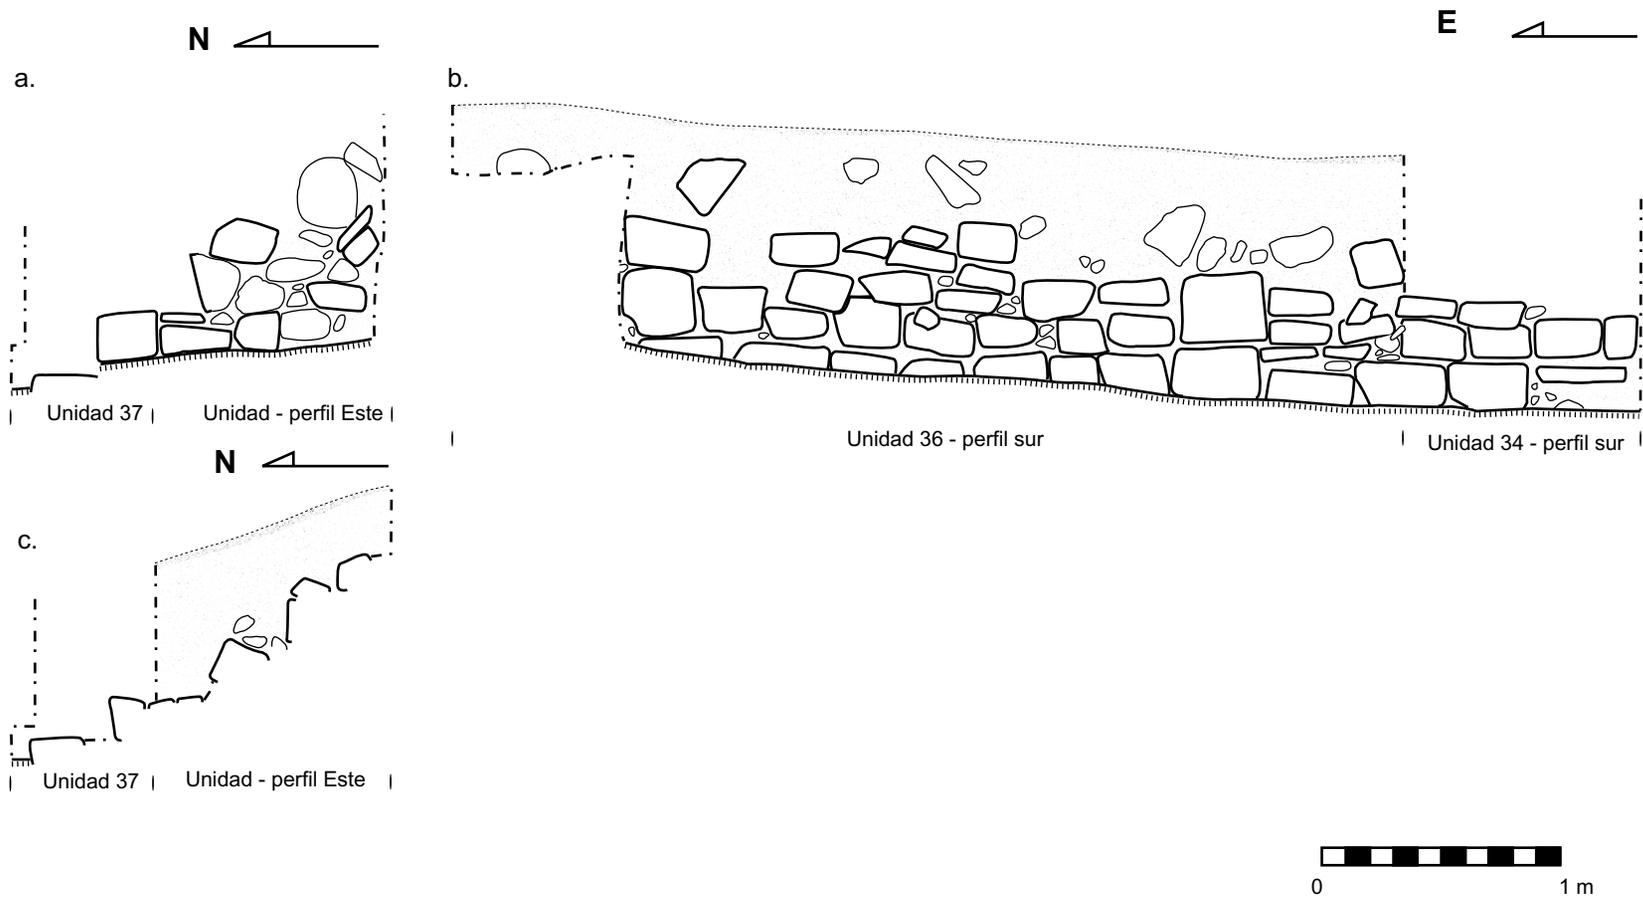
Figura 6. WK-02B, Unidades 34, 36 y 37. a) Perfil Este de la escalinata de M12-35; b) Perfil sur de excavación, muro Norte de M12-35; c) Perfil Este de excavación y corte transversal de la escalinata (dibujo de Mary Jane Acuña y David Lee). Proyecto Arqueológico El Perú-*Waka'*, 2004.

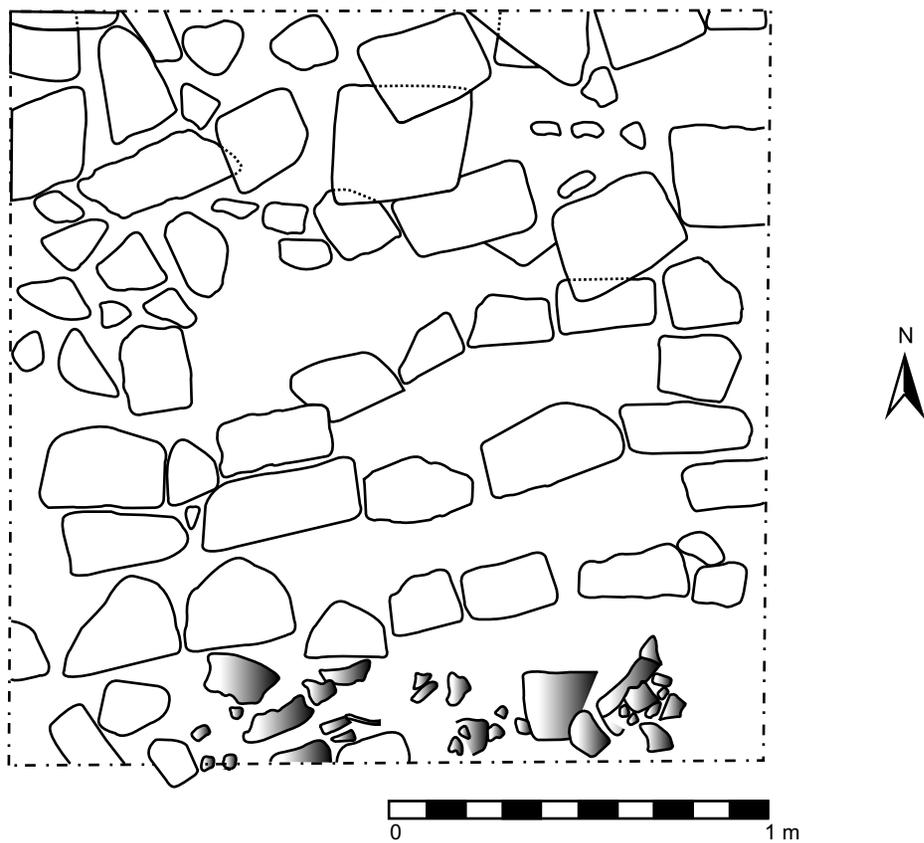
Figura 7. WK02B-35-2 Escalinata y depósito de materiales encontrados al norte de M12-35 (Dibujo de Mary Jane Acuña). Proyecto Arqueológico El Perú-Waka', 2004.

en la orilla norte de la unidad. Para mantener la consistencia del método de excavación, se dividió dicha unidad en cuadrantes de 1 por 1 m para recolectar el material del depósito. Como resultado, solamente se obtuvo material de contexto primario de los cuadrantes nordeste noroeste. Puesto que el depósito se encontró sobre un escalón solamente se denominó una capa para la Unidad 35. Se pudo determinar su clara asociación con la evidencia encontrada en la Unidad 25 por el simple hecho que parte de los restos de una vasija se extendían hacia esa unidad (Fig. 7).
