**Proyecto Arqueológico El Zotz  
Informe Final 2014  
Temporada de Campo # 9**

**Informe entregado a la Dirección General del Patrimonio Cultural y Natural Guatemala,  
enero 2015**

# Proyecto Arqueológico “El Zotz” Informe No. 9 Temporada 2014

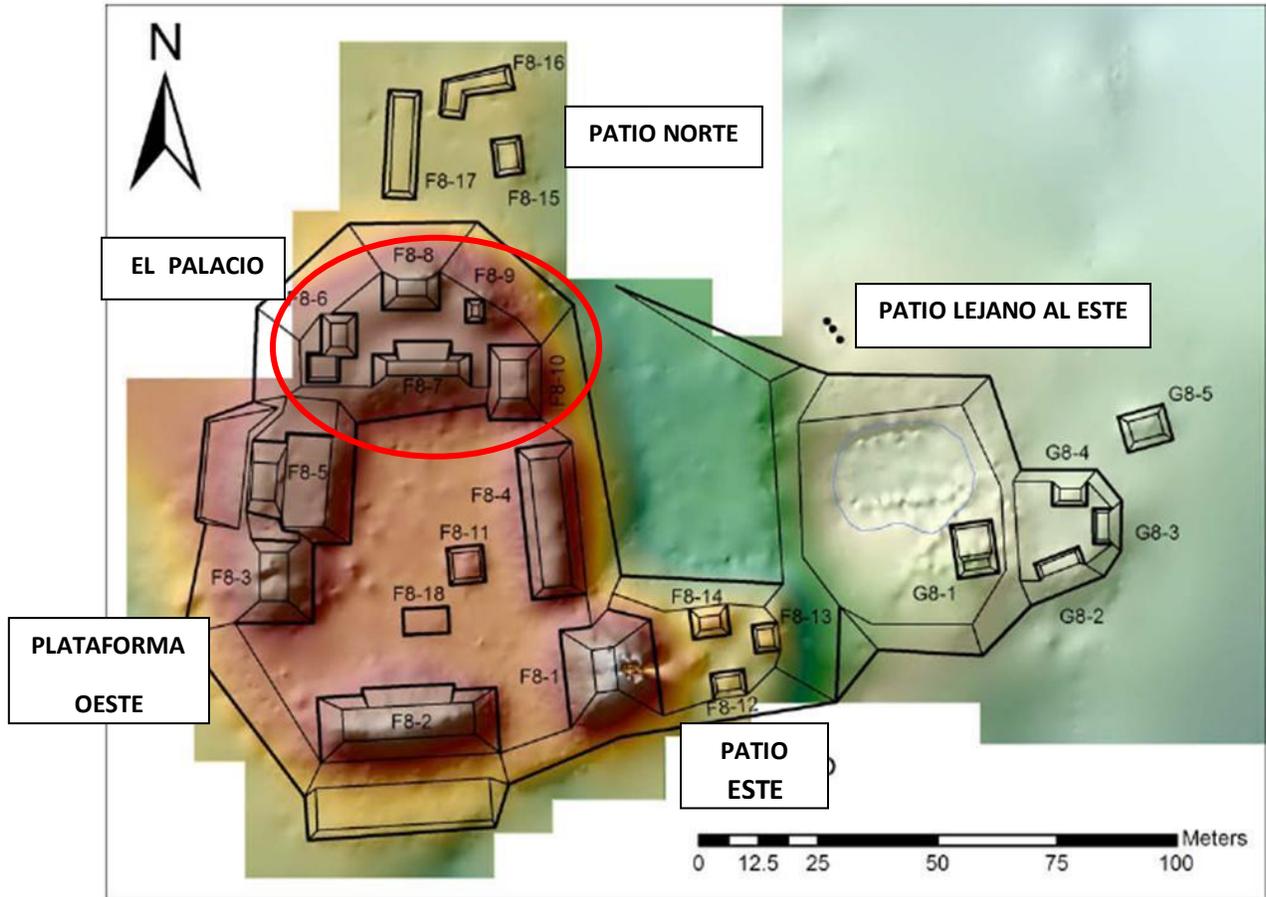
Fig. 1.1. Mapa del grupo El Diablo, señalando El Palacio y la Plataforma Oeste investigadas en la presente temporada (PAEZ).

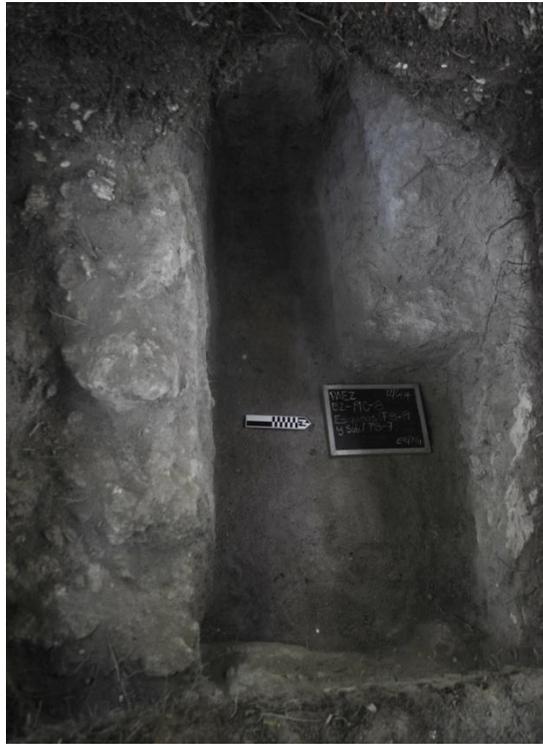
Figura 1.7. Final de EZ-19C-8. Al Oeste de la unidad se observa el final de la Estructura F8-9 Sub 1 y al Sur el final de la Estructura F8-7 Sub 1- Segunda (con mayor grado de deterioro) (PAEZ 2014).

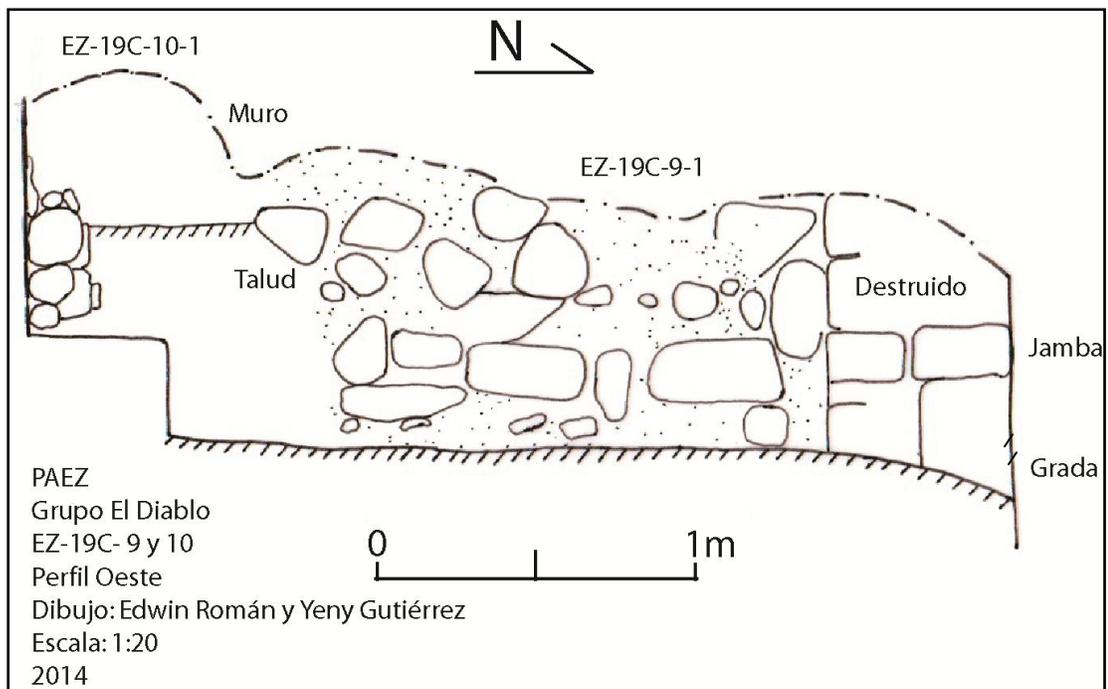
Figura 1.10. Dibujo de Perfil Oeste EZ-19C-9 y 10 (E. Román y Y. Gutiérrez 2014).

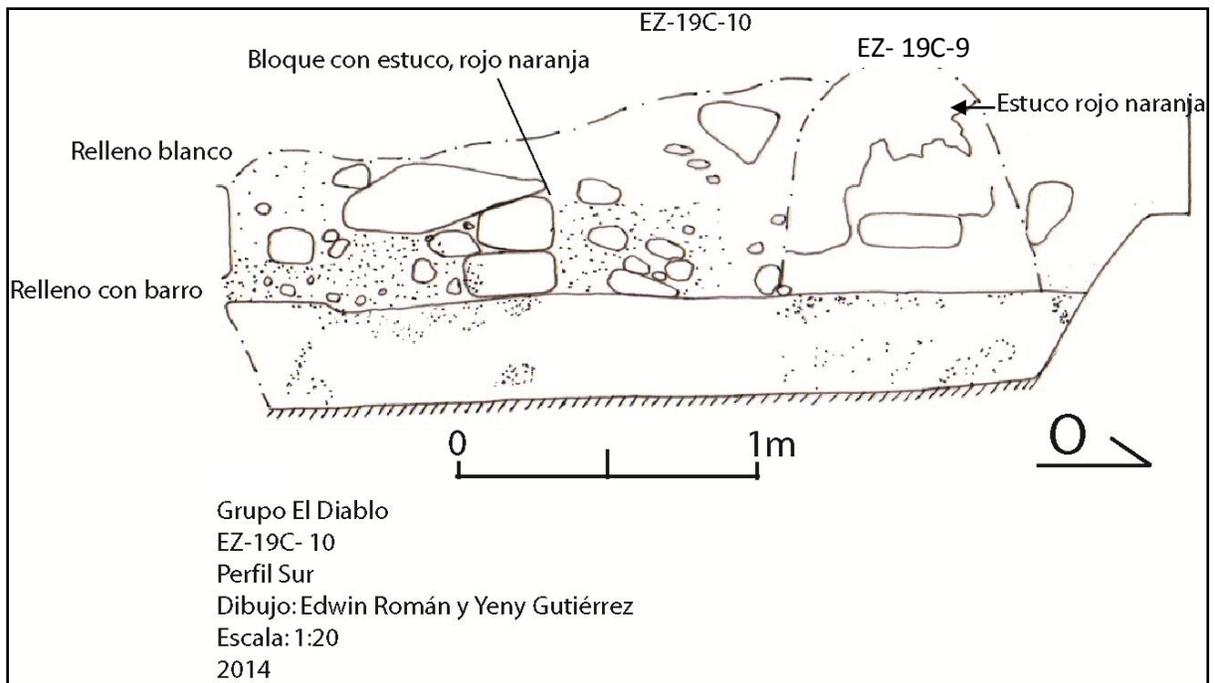
Figura 1.11. Perfil Sur EZ- 19C-9 y 10 (E. Román y Y. Gutiérrez 2014).

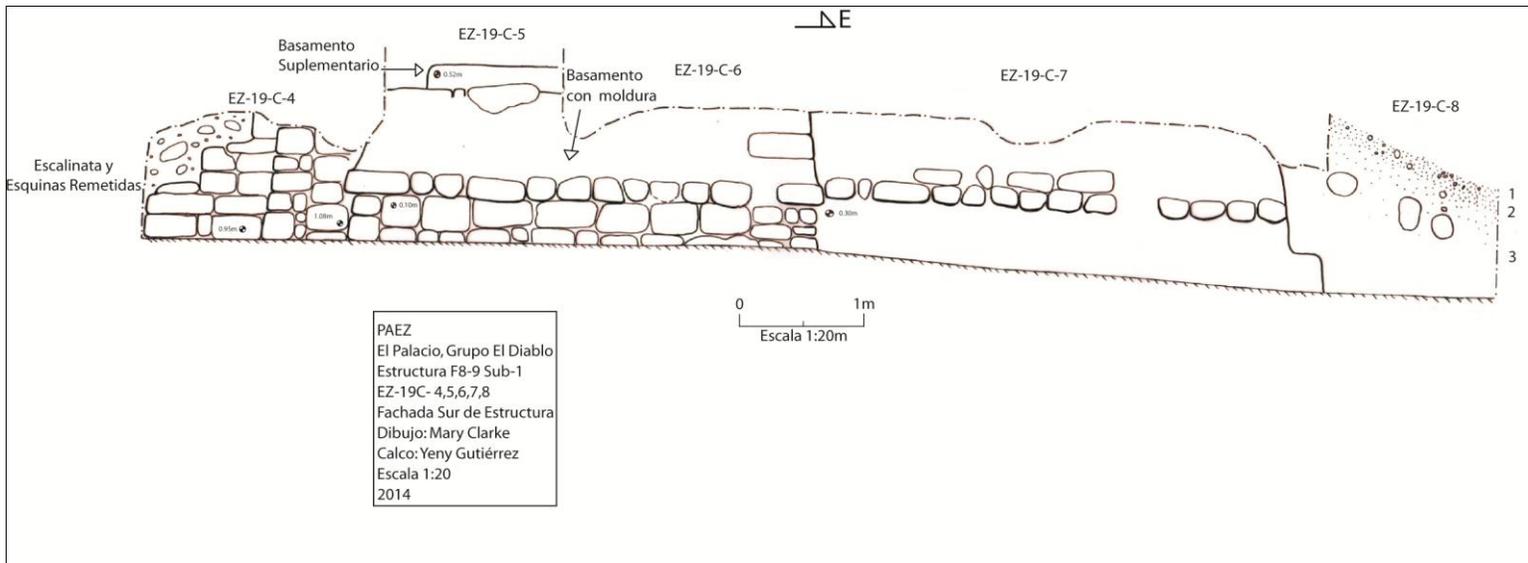
Figura 1.13. Fachada Sur, F8-9- Sub 1. Al Oeste se muestra la Escalinata de acceso con esquinas remetidas. El basamento presenta en la fachada sur una moldura y aproximadamente a la mitad una esquina remetida, sobre éste se observa un basamento suplementario (Mary Clarke 2014).

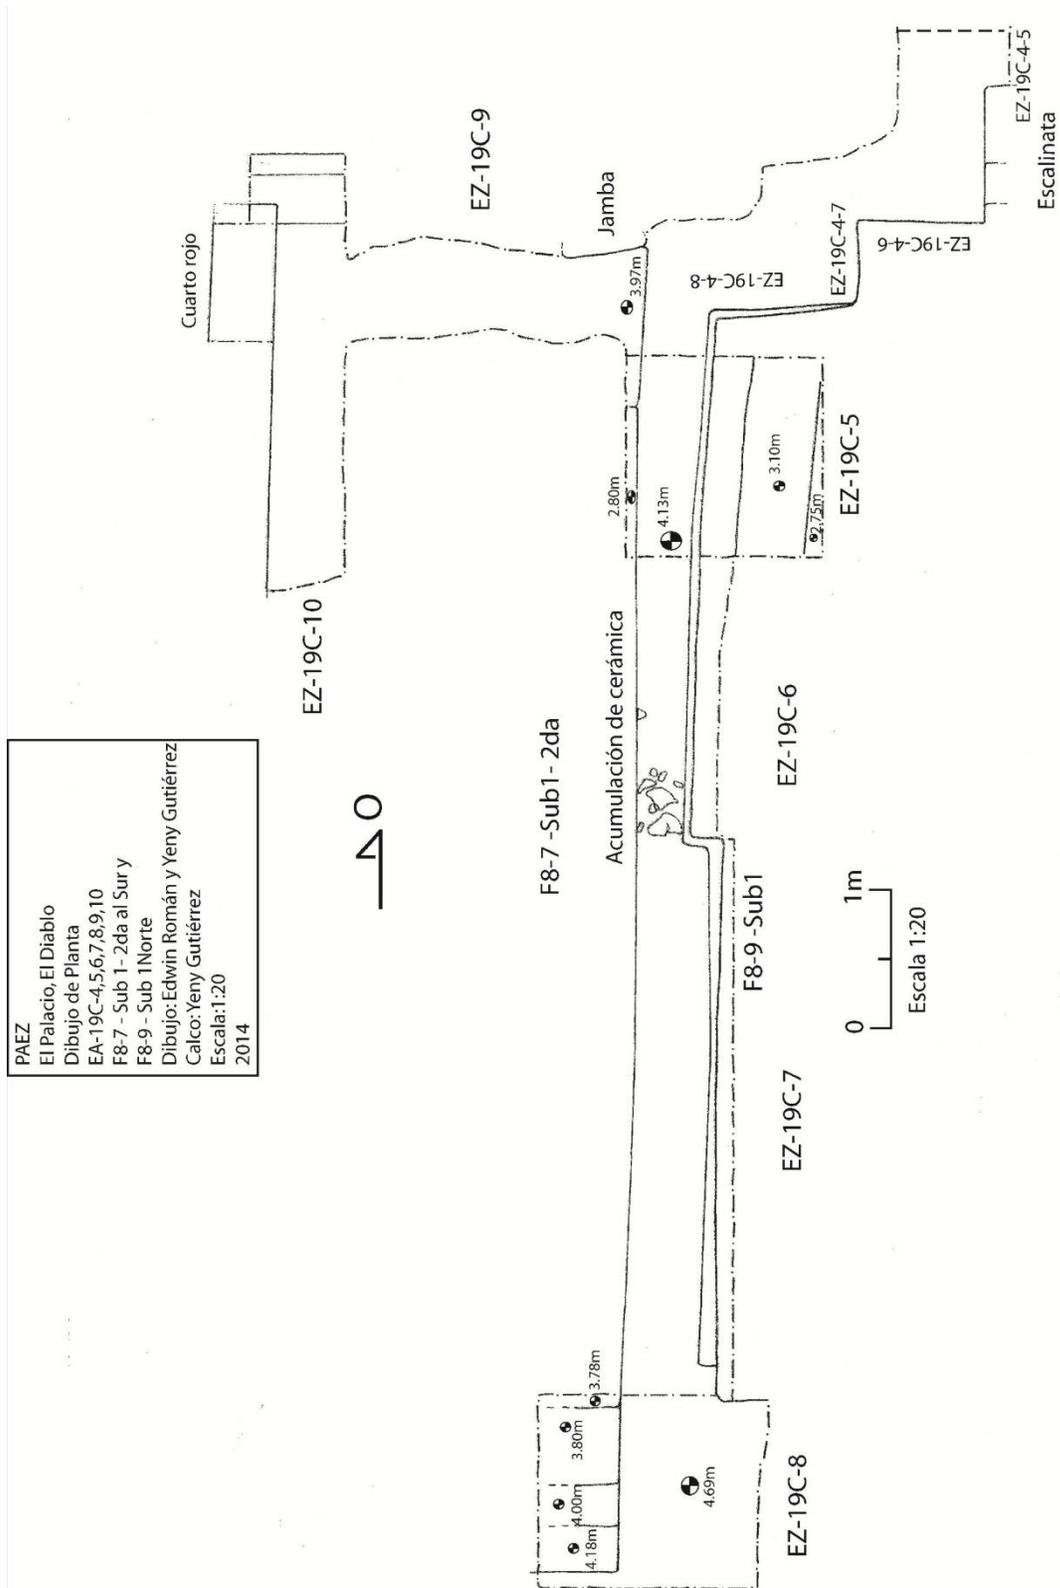
PAEZ  
 El Palacio, El Diablo  
 Dibujo de Planta  
 EA-19C-4,5,6,7,8,9,10  
 F8-7 - Sub 1- 2da al Sury  
 F8-9 - Sub 1 Norte  
 Dibujo: Edwin Román y Yeny Gutiérrez  
 Calco: Yeny Gutiérrez  
 Escala: 1:20  
 2014

Figura 1.15. Dibujo de Planta de las operaciones realizadas en la presente temporada EZ-19C. Profundidades tomadas desde el datum de la temporada 2013 (E. Román y Y. Gutiérrez 2014).

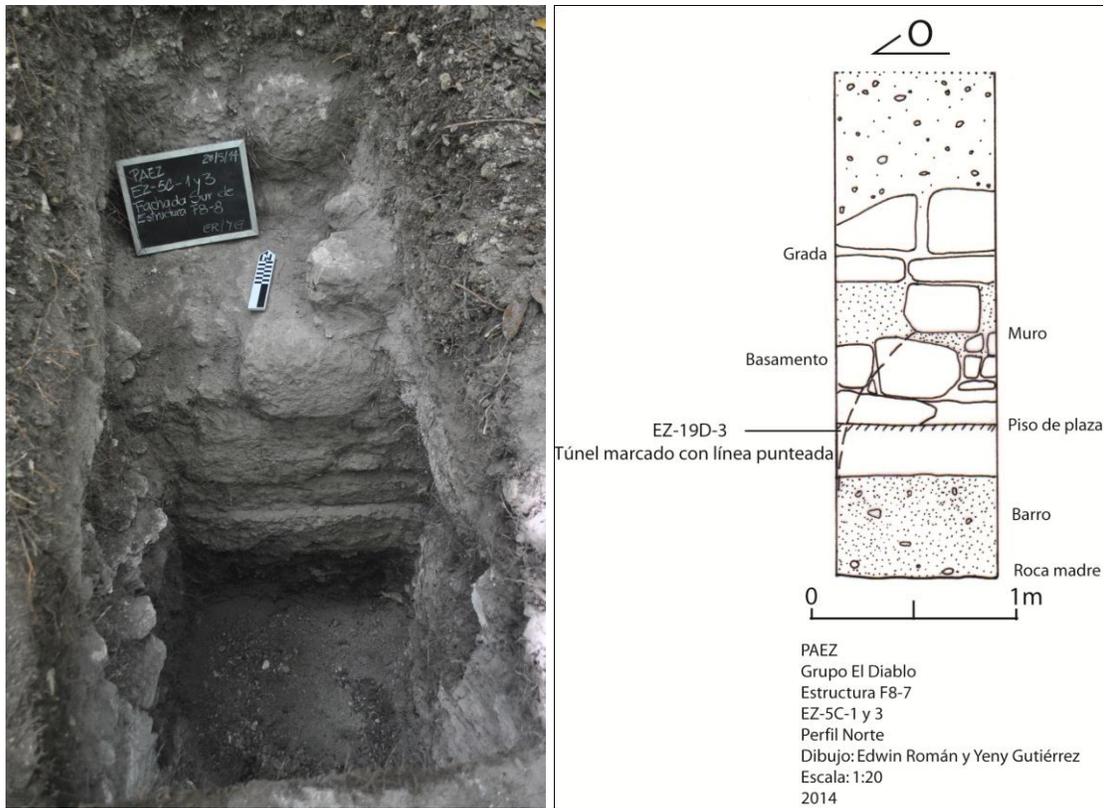
Figura 1.16. Perfil, fachada sur de F8-7, donde fueron excavadas las unidades EZ-5C-1y3 (2009) y EZ-19D-3 en el presente año (E. Román y Y. Gutiérrez 2014).

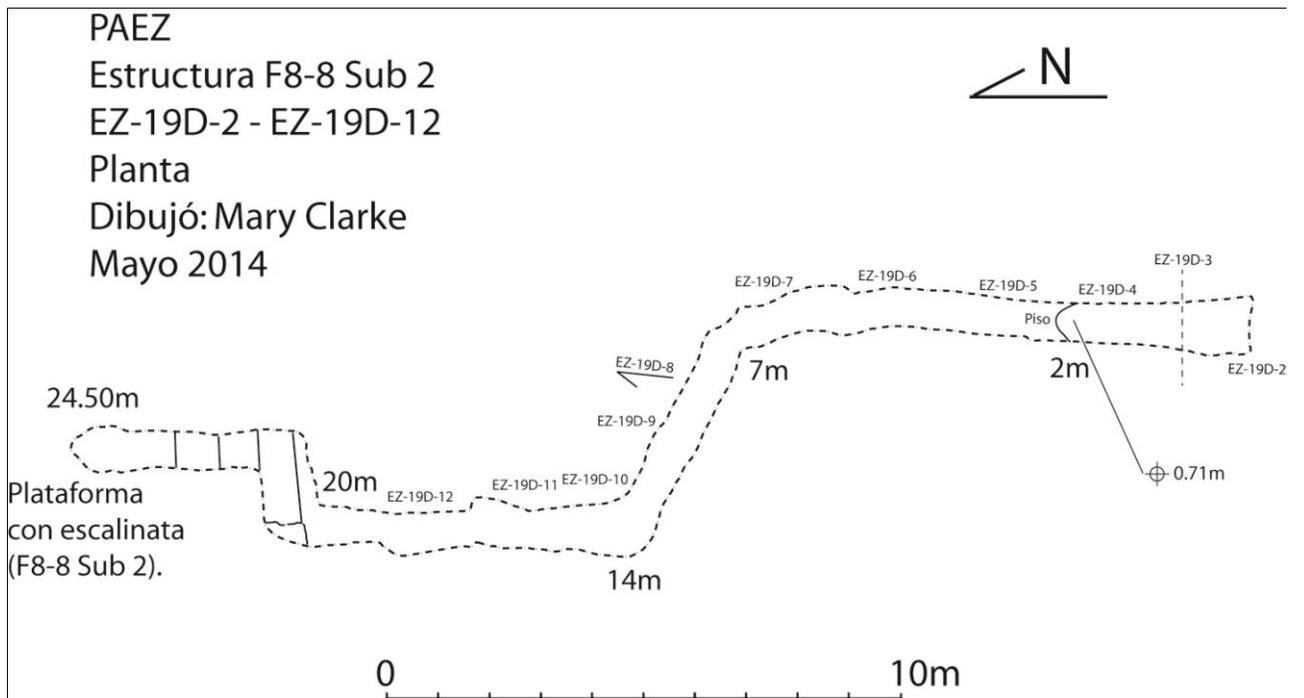
Figura 1.19. Planta de Excavaciones realizadas en la presente temporada en F8-7- Sub 2 (Mary Clarke 2014).

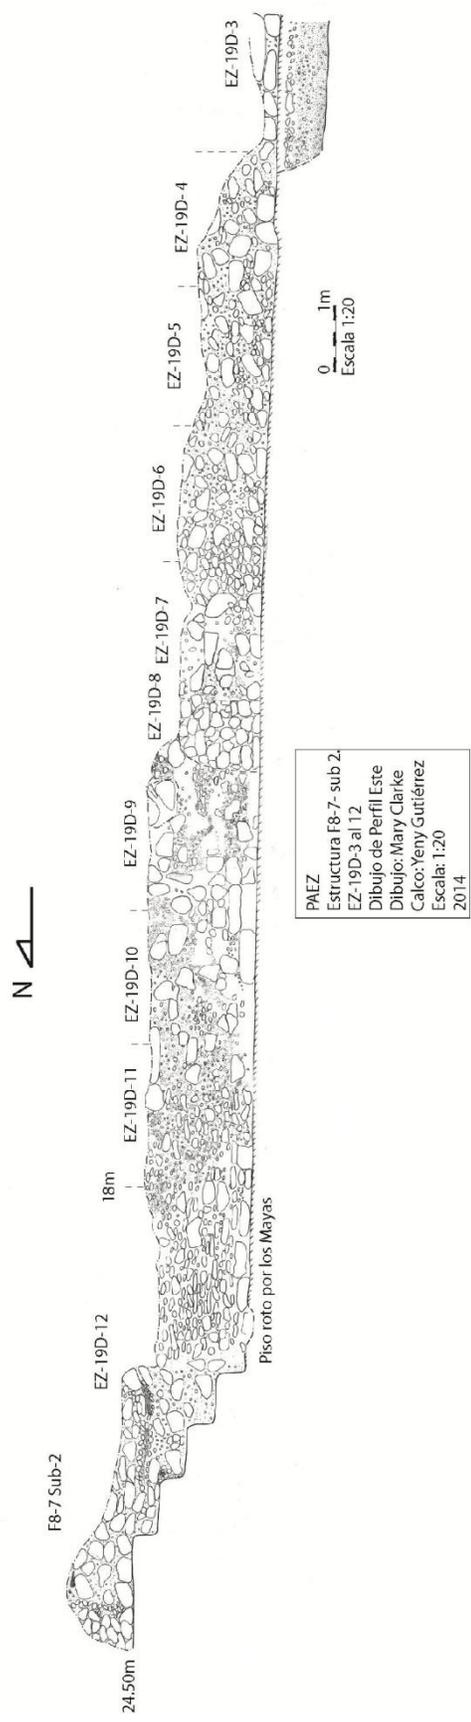
Figura 1.20. Perfil este, túnel EZ-19D-1 a 12; Estructura F8-7-Sub 2 (Mary Clarke 2014).

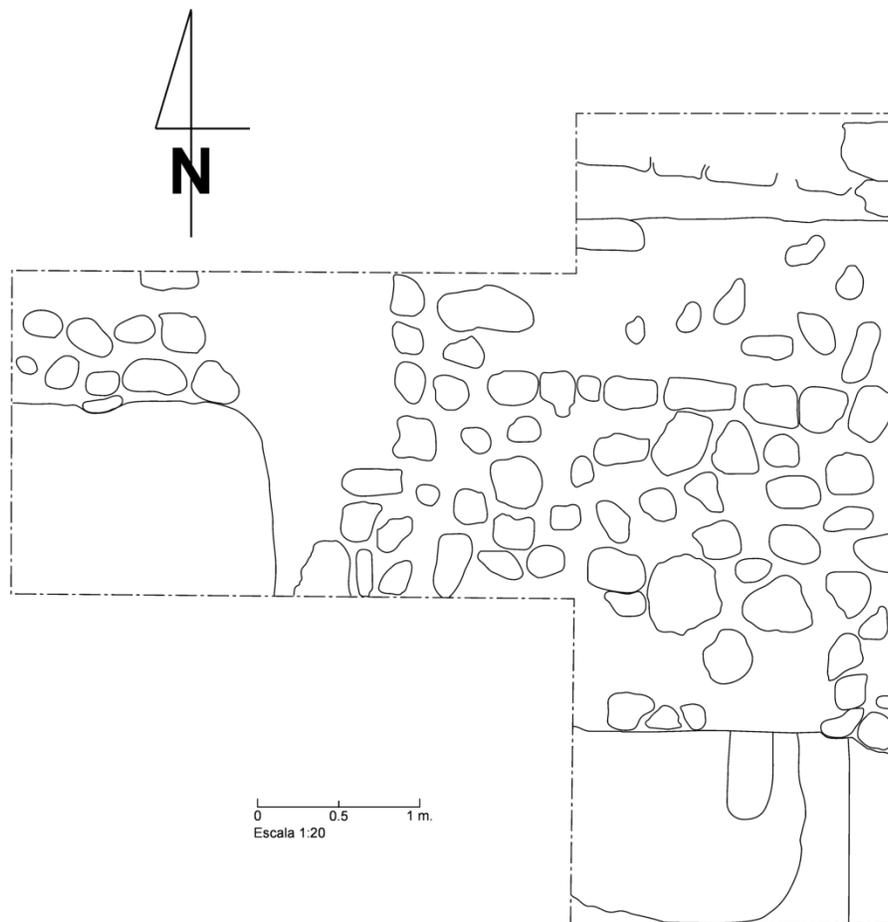
Figura 2.2. Planta Unidades EZ-20I-1,2 y 3. (Dibujó R. Piedrasanta)

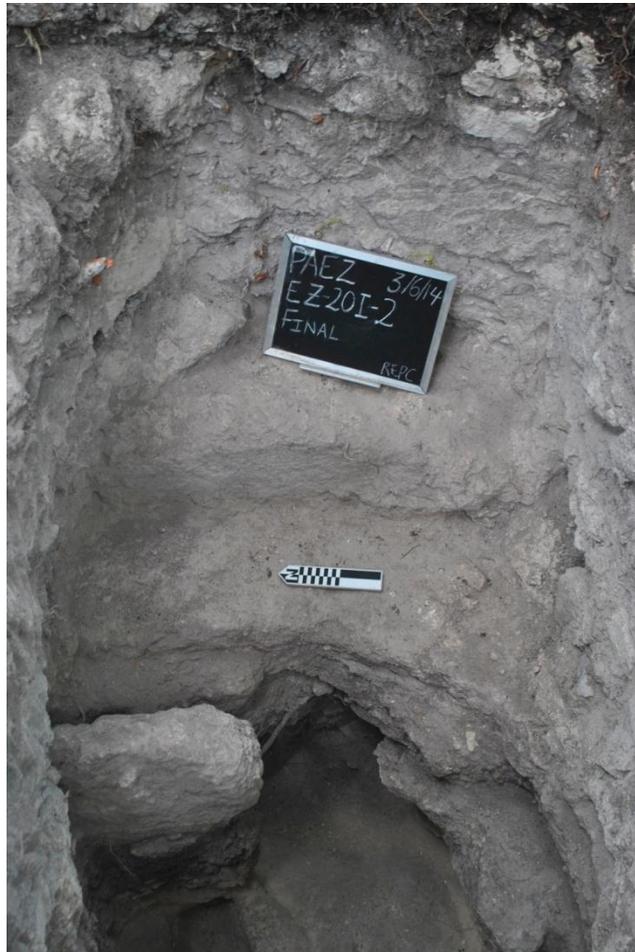
Figura 2.3. Perfil Este de Unidad EZ-20I-2 (R. Piedrasanta)

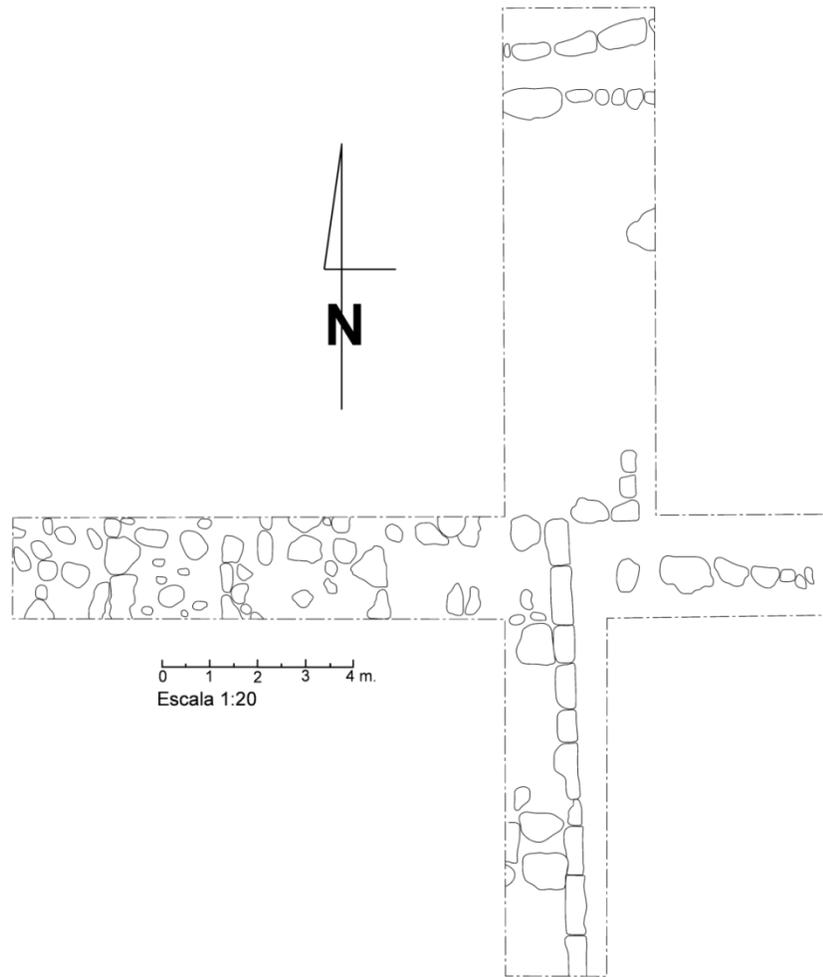
Figura 2.6. Planta de Unidades EZ-20J-2, 3, 4, 5 (Dibujó R. Piedrasanta)

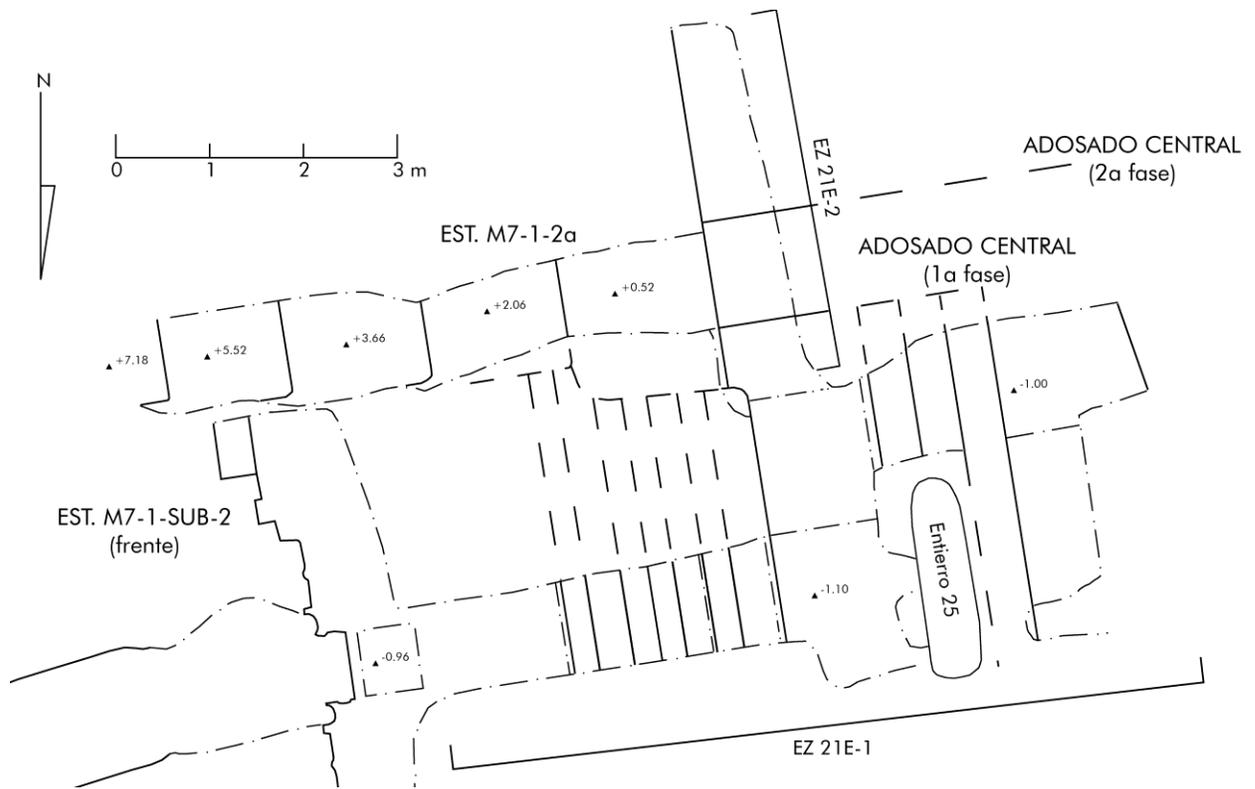
Figura 3.2. Planta de EZ 21E (T. Garrison).

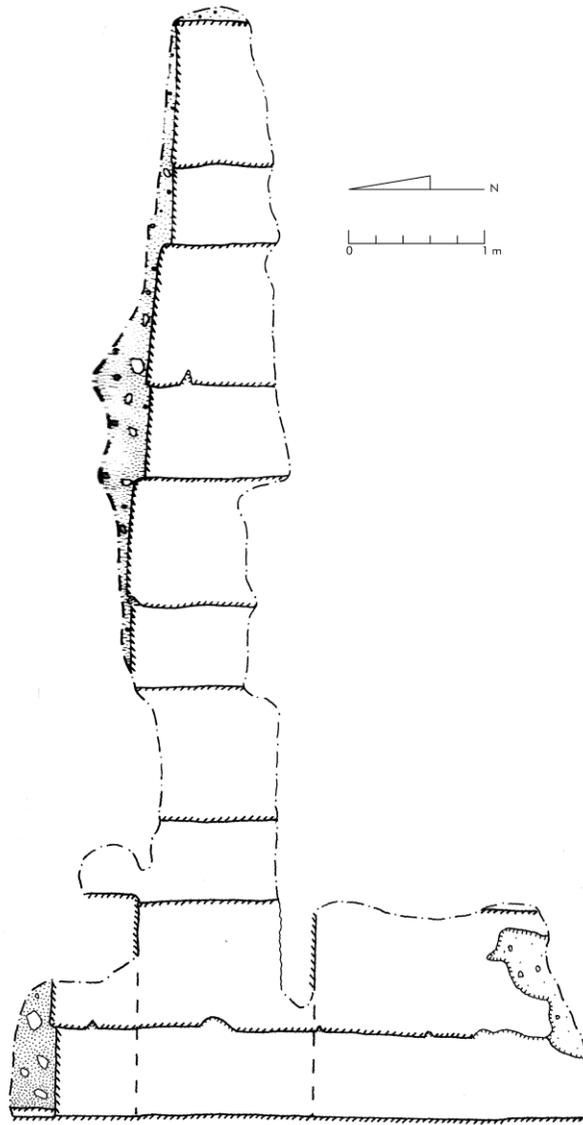
Figura 3.23. Perfil este de EZ 21E-2 (M. Clarke y Z. Warganz).

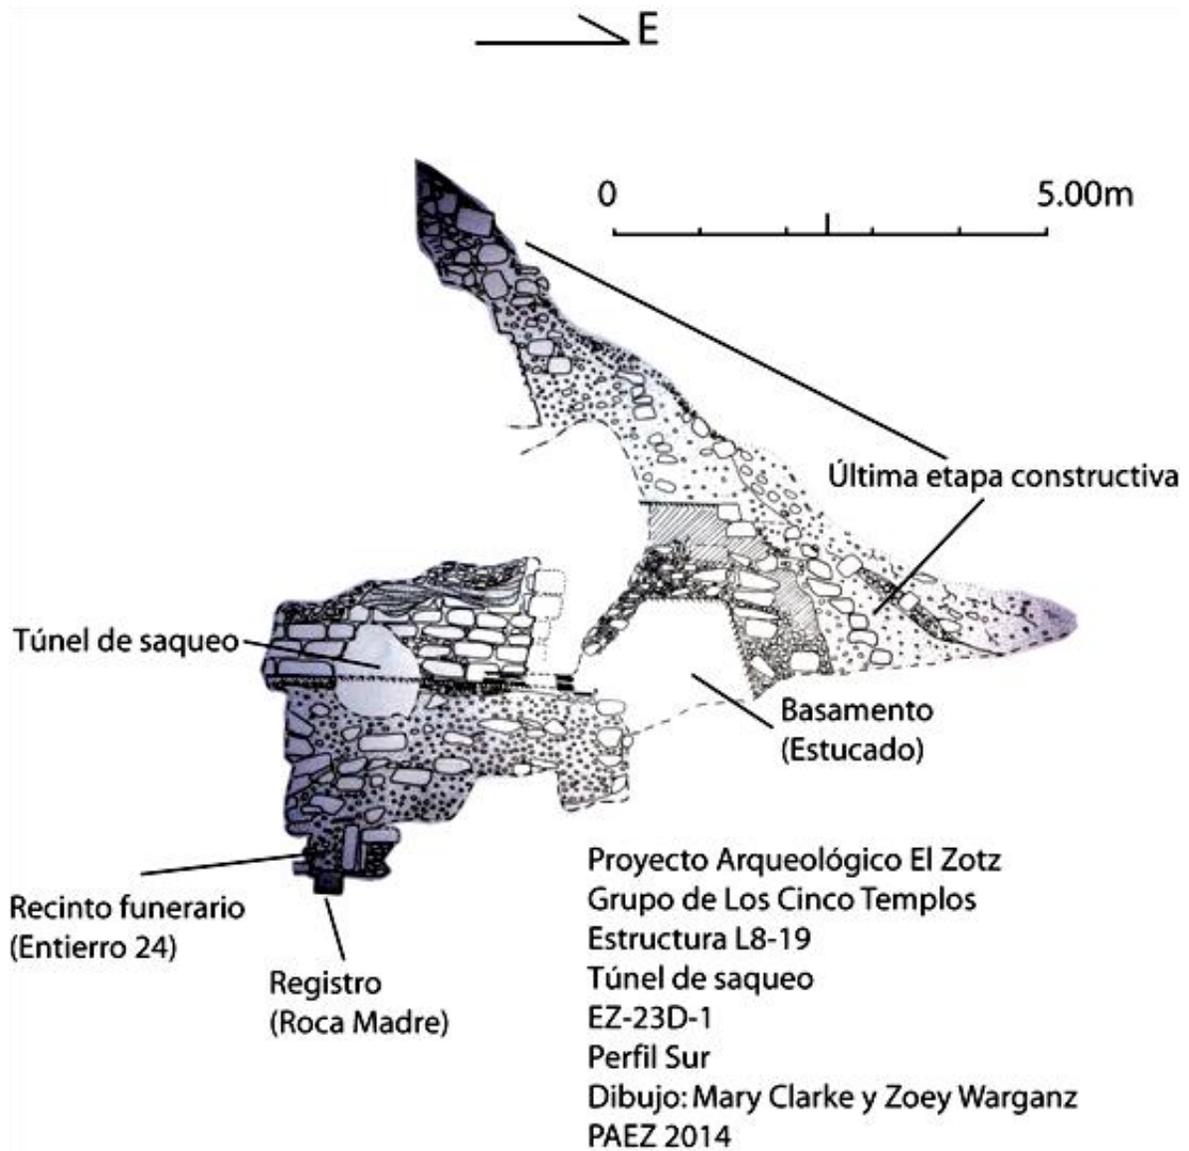
Figura 4.1. Dibujo mostrando el túnel de saqueo hecho en la Estructura L8-19, del Grupo de Los Cinco Templos, El Zotz (Clarke y Warganz).

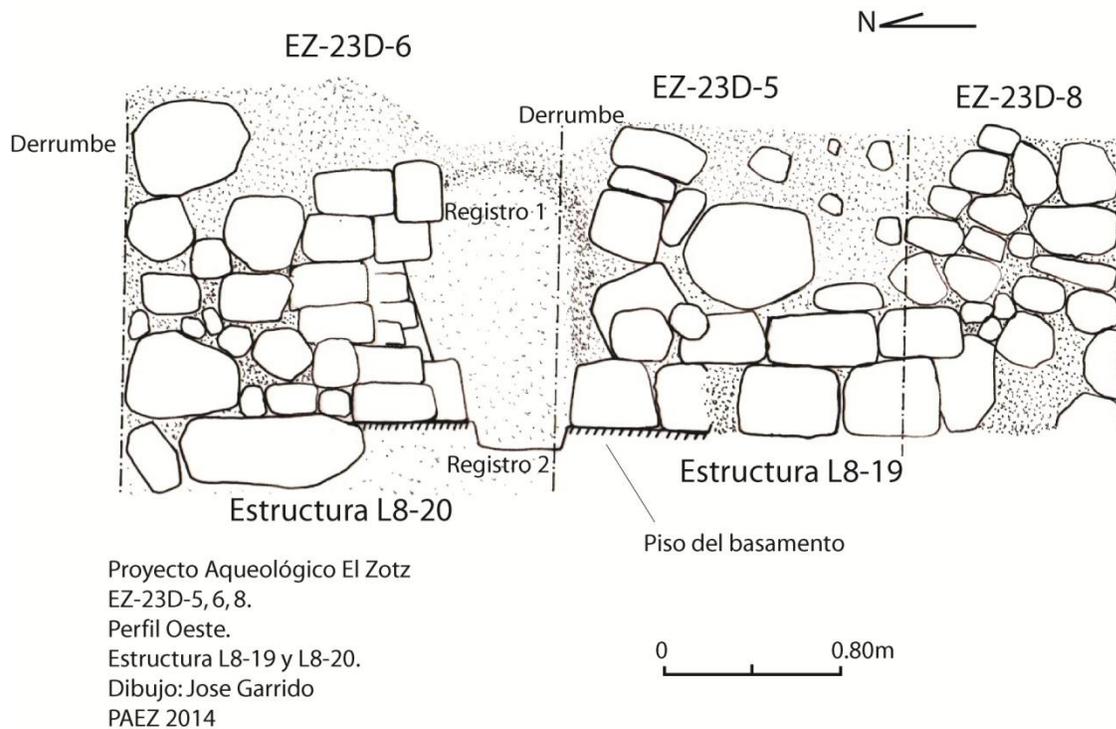
Figura 4.2. Unidades EZ-23D-6, 5 y 8, mostrando la unión entre las edificaciones L8-20 y L8-19 (Dibujo, Jose Garrido).

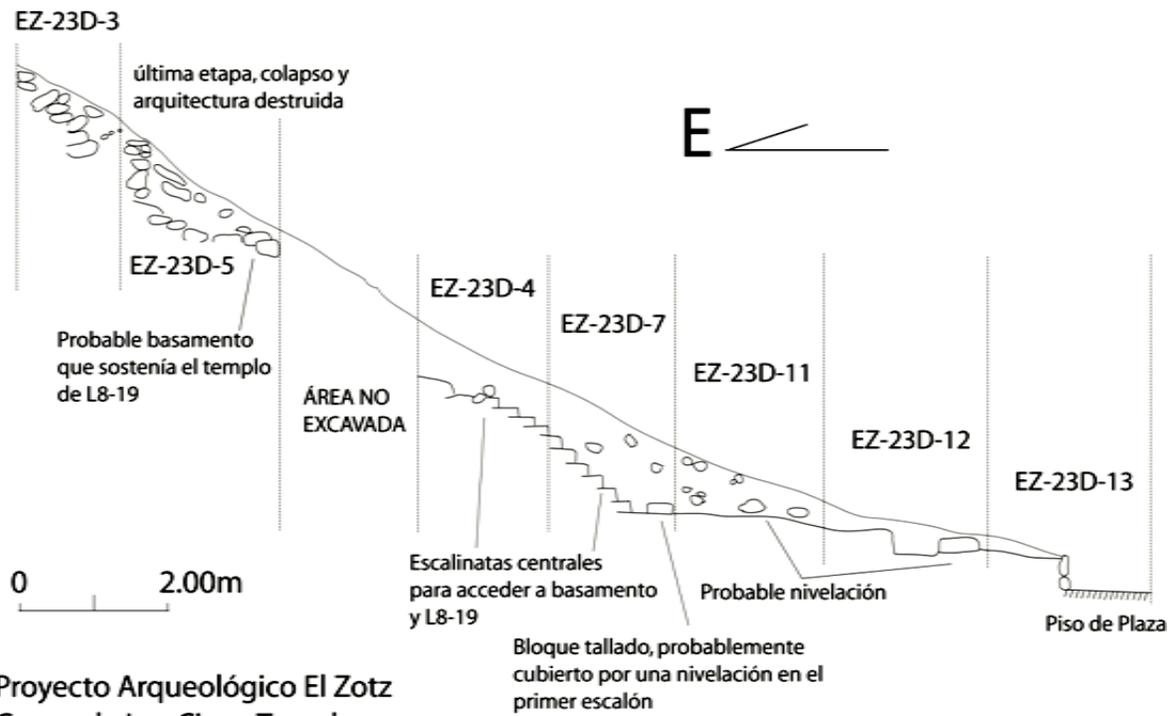
**Proyecto Arqueológico El Zotz**  
**Grupo de Los Cinco Templos**  
**Trinchera excavada al Oeste de L8-19**  
**Dibujo: Jose Garrido**  
**PAEZ 2014**

Figura 4.4. Perfil Sur de las unidades EZ-23D-3, 5, 4, 7, 11, 12 y 13 (Dibujo, Jose Garrido).

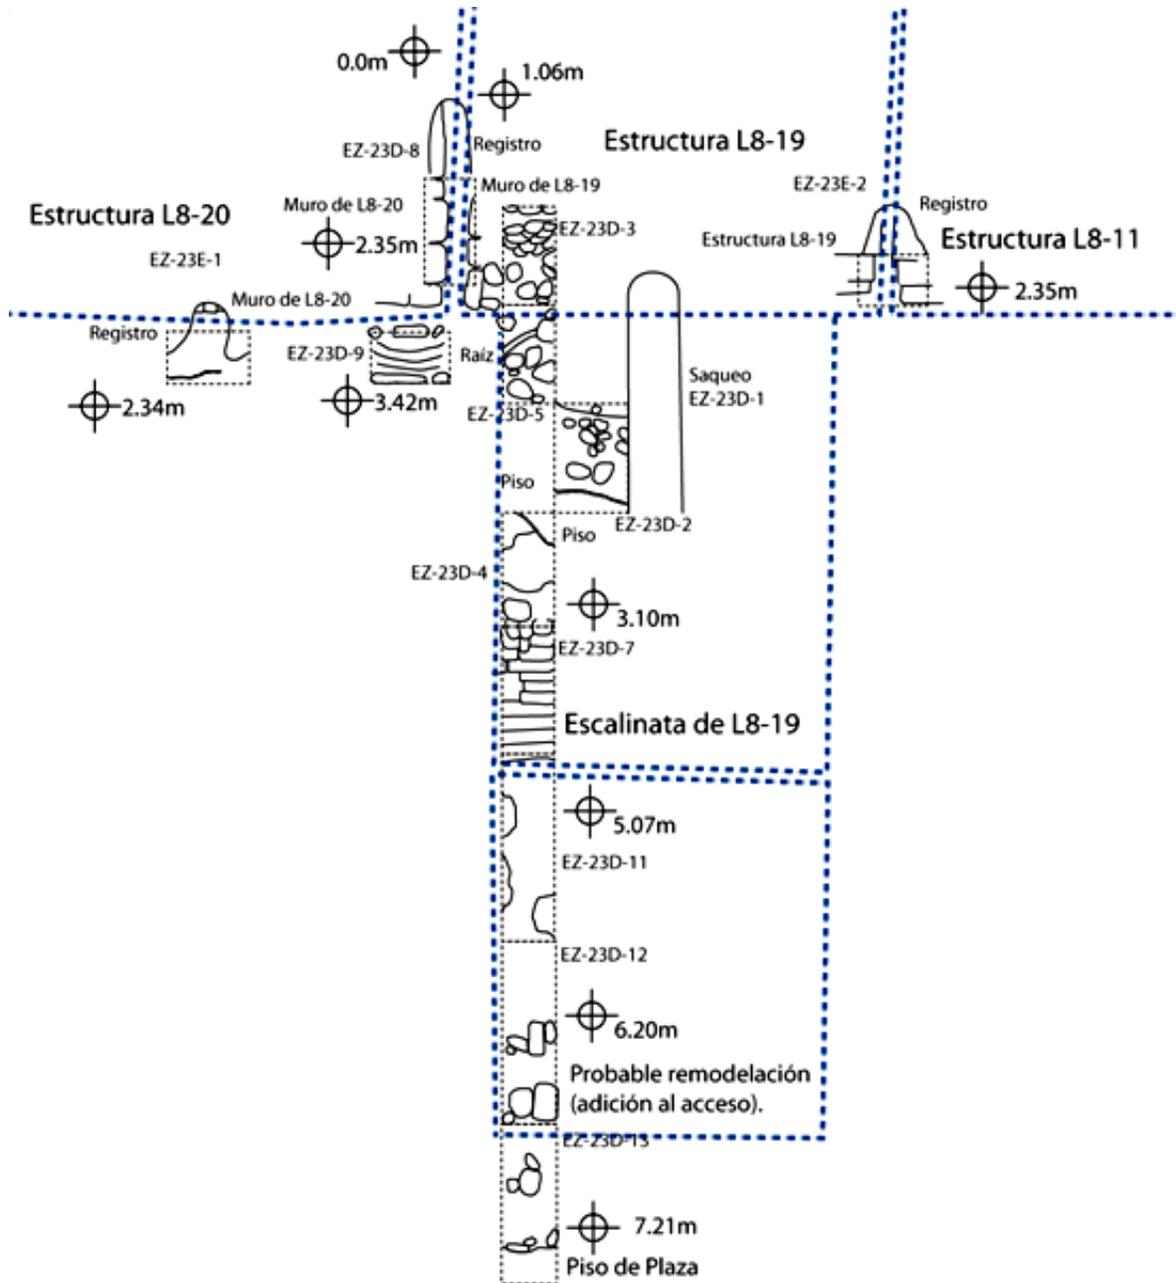
Figura 4.5. Planta de las unidades EZ-23D-1, 2, 3, 4, 5, 6, 7, 8, 9, 10, 11, 12, 13 y EZ-23E-1. La imagen muestra la ubicación de cada unidad y en color azul punteado la división de las Estructura L8-20, L8- 19 y L8-11 (Dibujo, Garrido).

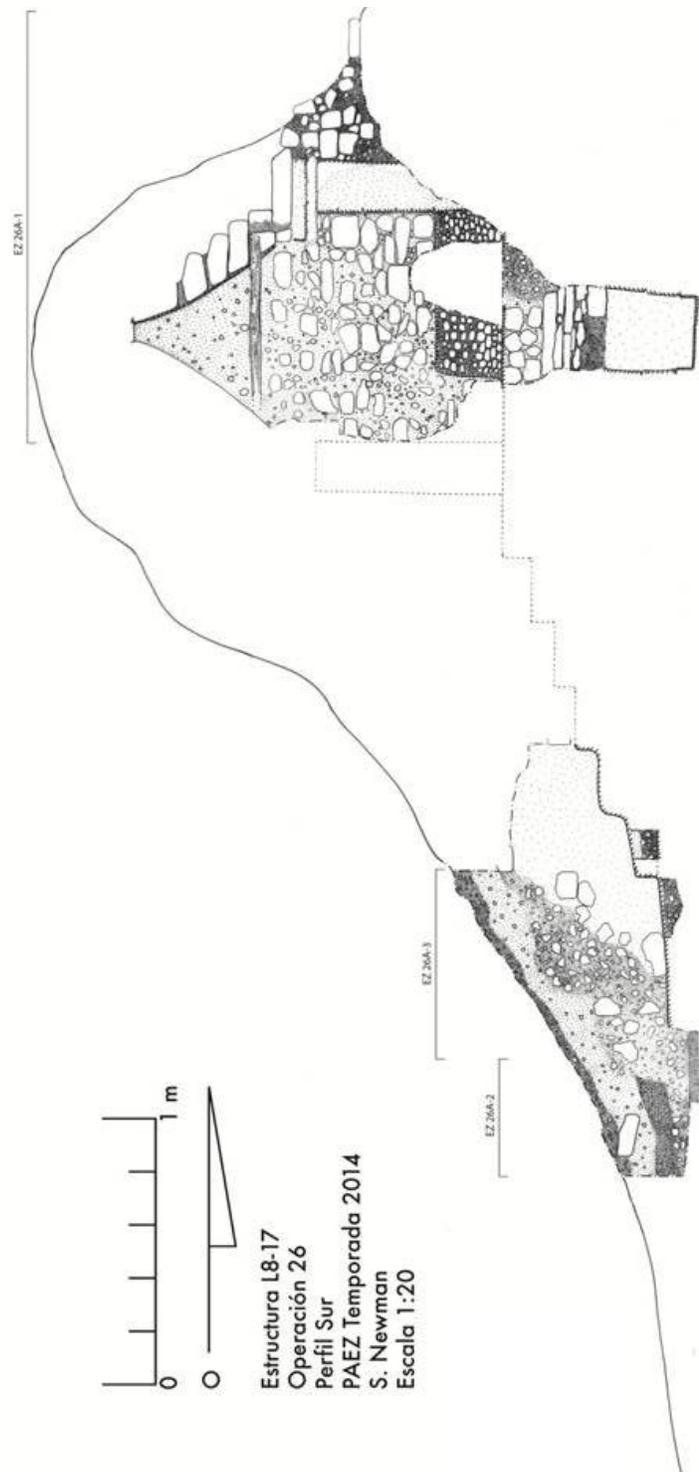
Figura 5.2. Perfil sur de Estructura L8-17, conectando las excavaciones dentro y al lado este del edificio.

La Operación EZ-26A-2 correspondió a un pozo ubicado en el exterior de la Estructura L8-17 (fachada Este). Los objetivos de este pozo fueron encontrar los grados de la escalinata central del edificio, en particular de la fase cuando cambiaron la orientación de la estructura. También, con la deterioración de la etapa final fue difícil saber si el acceso fue mantenido al Este para la última versión de L8-17. Los niveles de esta operación se pueden ver en Figura 2 (en perfil).

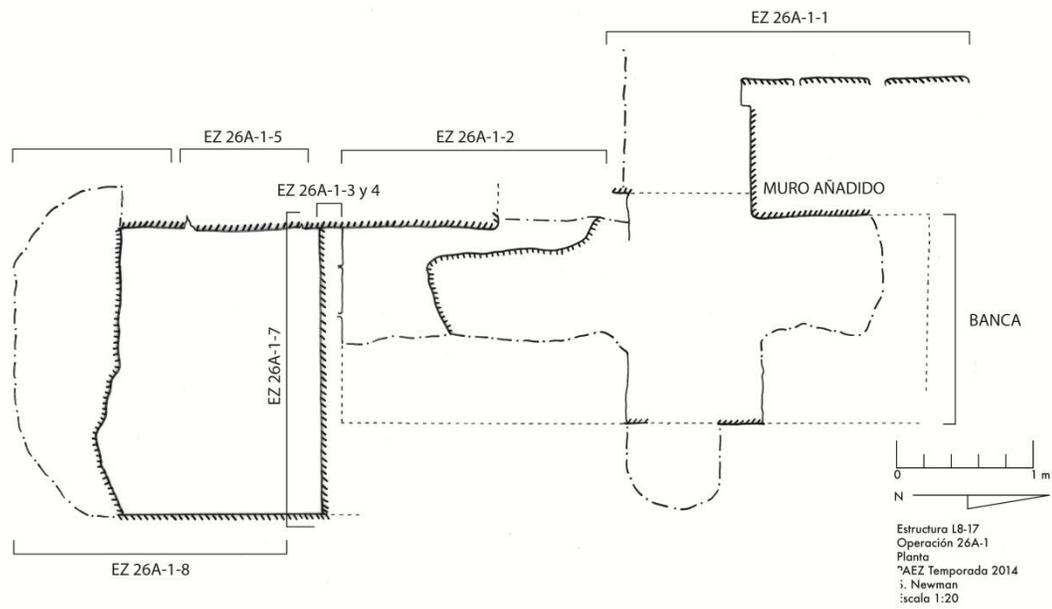
Figura 5.3. Planta de EZ 26A-1, la limpieza y extensiones del saqueo dentro de Estructura L8-17.

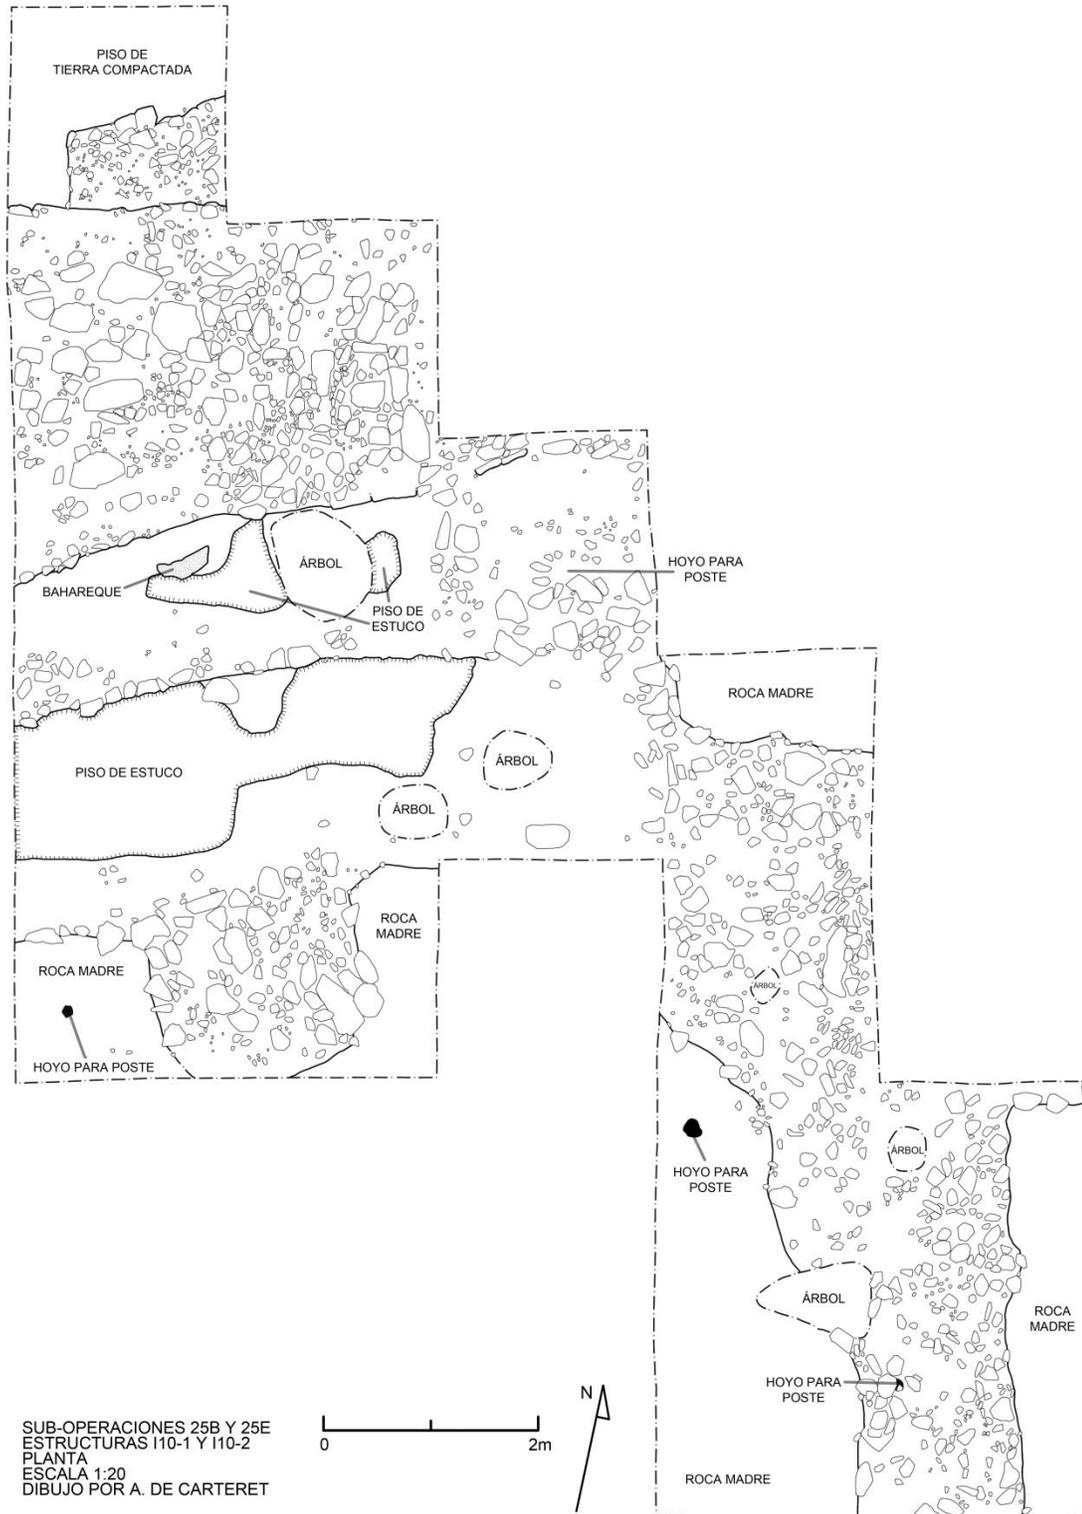
Figura 6.7. Planta de sub-operaciones EZ 25B y EZ 25E

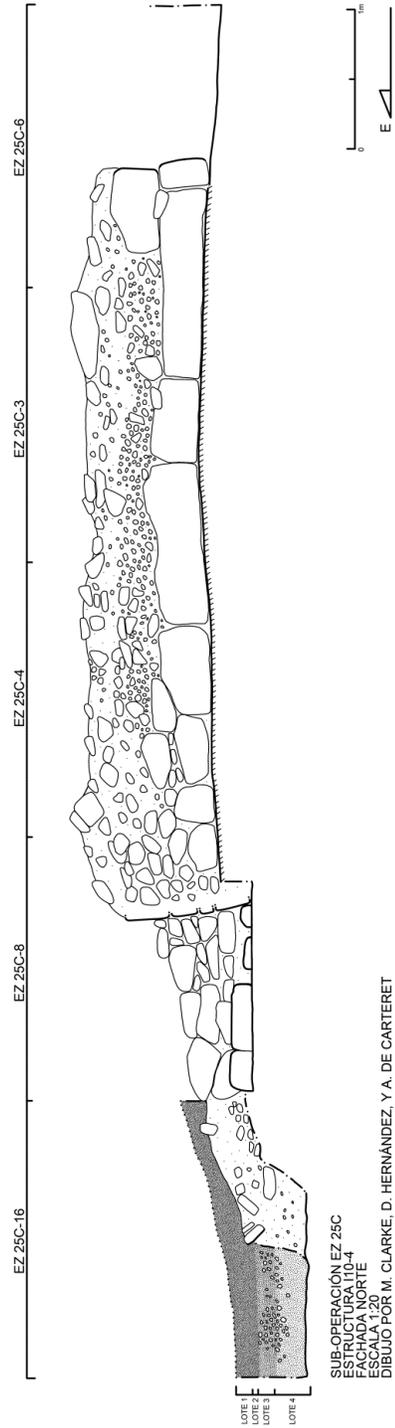
Figura 6.10.Fachadanorte de la Estructura I10-4.

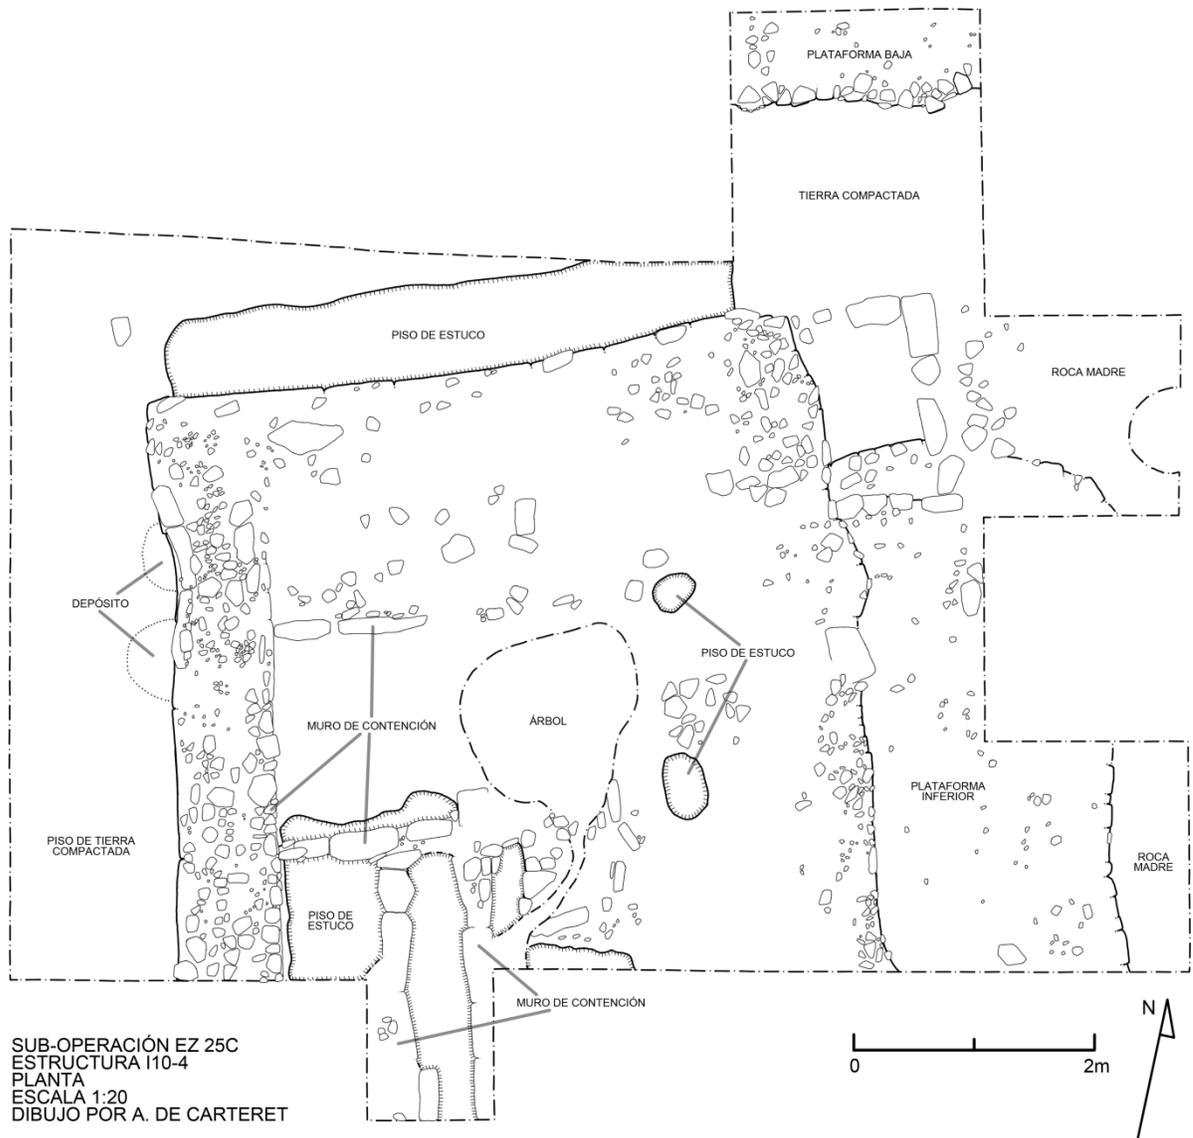
Figura 6.11. Planta de sub-operación EZ 25C.
