**Proyecto Arqueológico El Zotz  
Informe Final 2014  
Temporada de Campo # 9**

**Informe entregado a la Dirección General del Patrimonio Cultural y Natural Guatemala,  
enero 2015**

# Proyecto Arqueológico “El Zotz” Informe No. 9 Temporada 2014

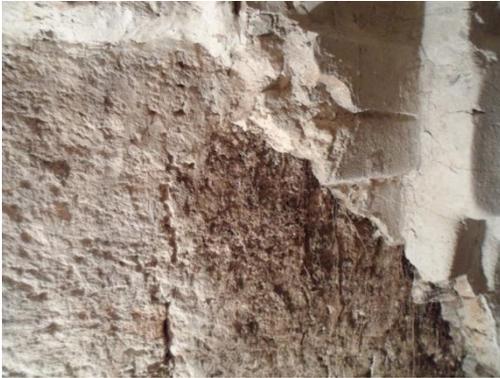
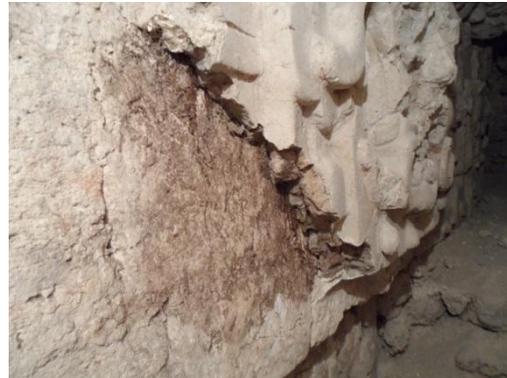
Figura 8.1.

Las Figuras 8.1 y 8.2, muestran el deterioro causado por las raíces, observándose la pérdida de una parte de los ornamentos del friso en el mascarón #2 (orden de acuerdo a su posición respecto a cómo se localizan desde la entrada hacia el primer túnel), la pérdida de adhesión del estuco es otra de las causas del desprendimiento. Como medida de conservación se propuso en conjunto con el Maestro Edwin Román y el señor Humberto Amador elaborar un andamio de soporte y consolidar con una mezcla de cal y arena al 2:1.

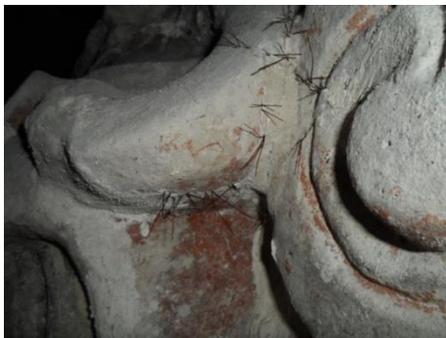
Figura 8.3. Los mascarones evidencian raíces que emergen del área intervenida en 2013, mostrando daños en resane y reactivación de grietas.

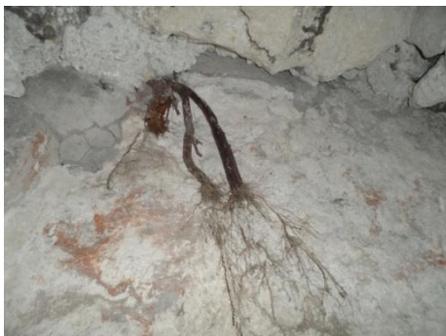
Figura 8.4. Raíz eliminada en 2013, nuevamente mostró crecimiento y dispersión en pared, área que presentaba pérdida de iconografía y es parte de los daños que ocasiona la maleza en la parte superior de la estructura.

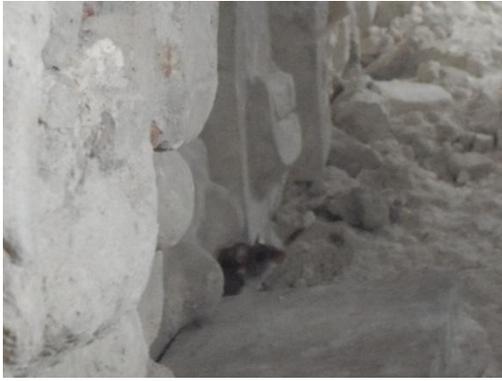
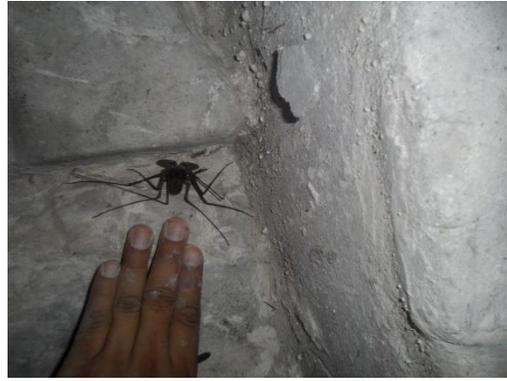
Figura 8.5 y 8.6. La invasión de agentes de deterioro extrínsecos es otro de los problemas a tratar en la conservación, los roedores tienden a aprovechar los espacios vacíos y a hacer túneles para sus refugios junto a los mascarones, estos pueden provocar daños muy considerables y notorios en el estuco. Los insectos que viven dentro de las cavernas (estado actual de los mascarones al momento de ser desenterrados en las temporadas anteriores), como arañas escorpión, moscas de cavernas, avispas y murciélagos, son agentes que con el tiempo pueden causar daños irreversibles a los mascarones, dichos agentes hacen sus nidos en las oquedades de los mascarones, igualmente sus deposiciones tienen cantidades considerables de ácidos los cuales reaccionan con la alcalinidad de la cal, causando pequeños orificios y manchas irreversibles. Las múltiples fisuras y grietas presentes en todos los mascarones, son parte de estos deterioros detectados desde su descubrimiento y por lo mismo fueron atendidas dentro de los planes de conservación del año 2014 del PAEZ.

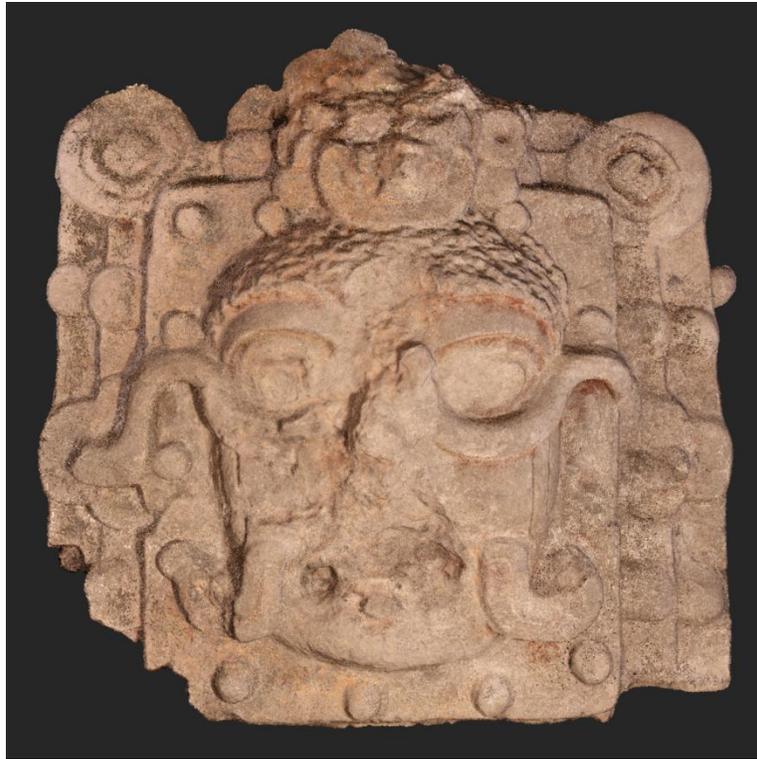
Figura 9.5. Modelo del mascarón en Figura 9.4 hecho por EPM (Cortesía USC).

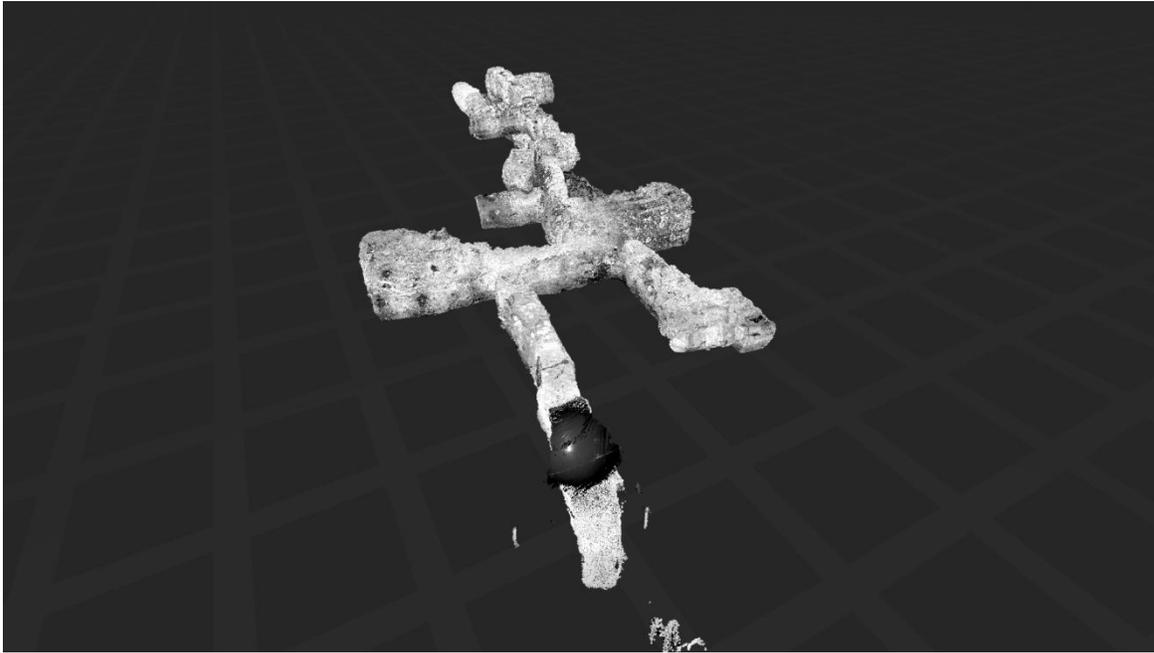
Figura 9.9. Sistema de túneles excavados en Estr. M7-1 documentado por LiDAR. (Cortesía USC).

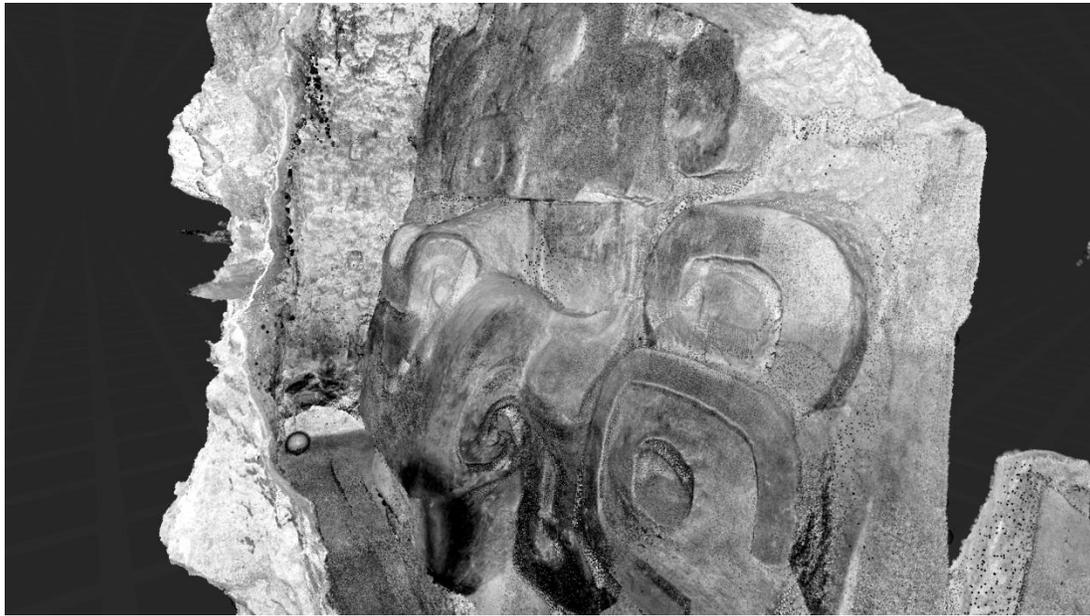
Figura9. 10. El Mascarón 2 de Estr. M7-1-sub-2 registrado con LiDAR. (Cortesía USC).

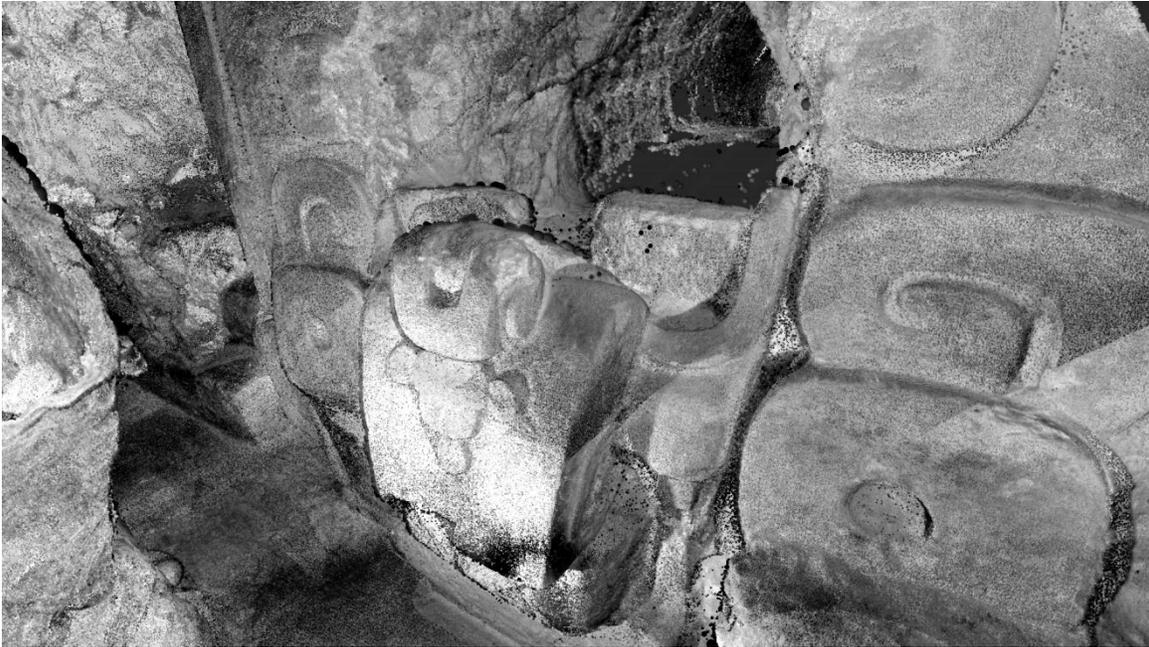
Figura 9.11. El Mascarón 1 de Estr. M7-1-sub-2 registrado con LiDAR. (Cortesía USC).

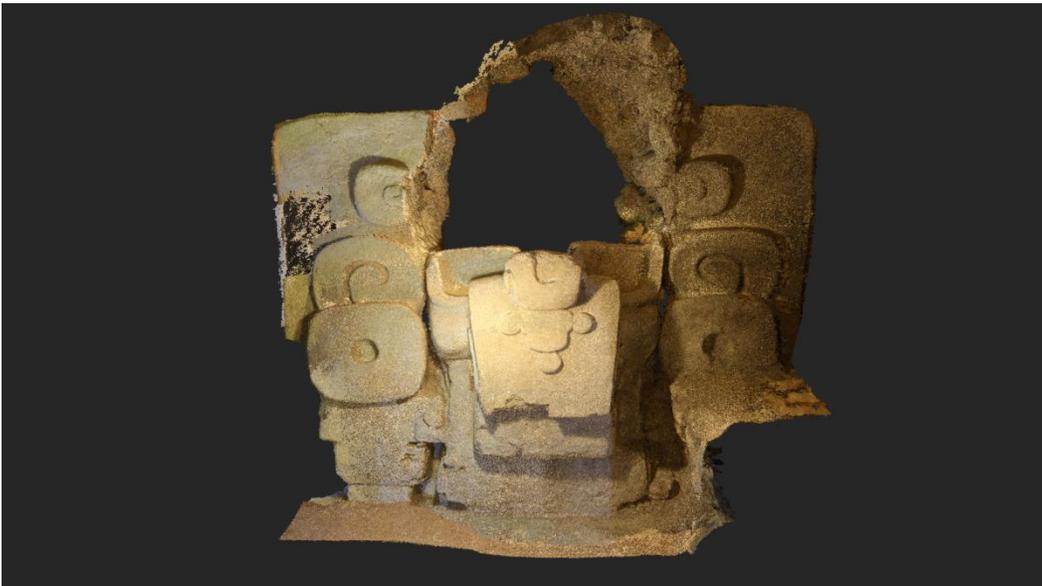
Figura 9.12. Modelo del Mascarón 1 realizado con tecnología EPM (Cortesía USC).

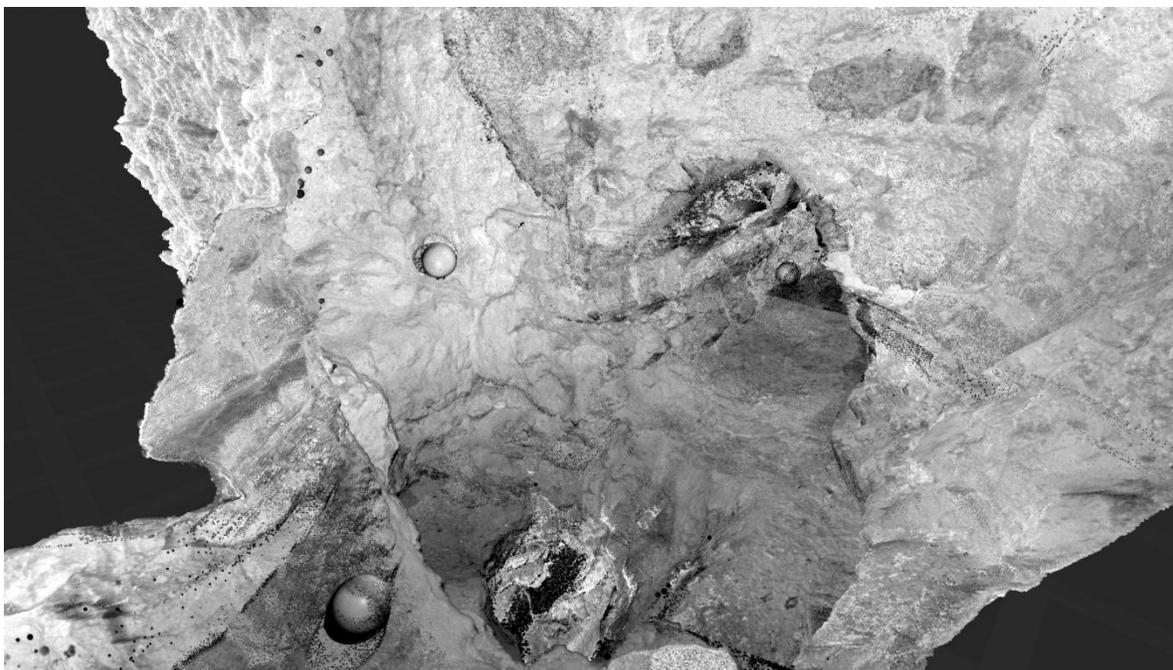
Figura 9.14. El escaneo mostrando el eje vertical que accede a la tumba depredada (Cortesía USC).
