# **PROYECTO ARQUEOLÓGICO EL ZOTZ**

## **INFORME FINAL 11 TEMPORADA DE CAMPO**

**Nueva Guatemala de la Asunción, marzo de 2017**

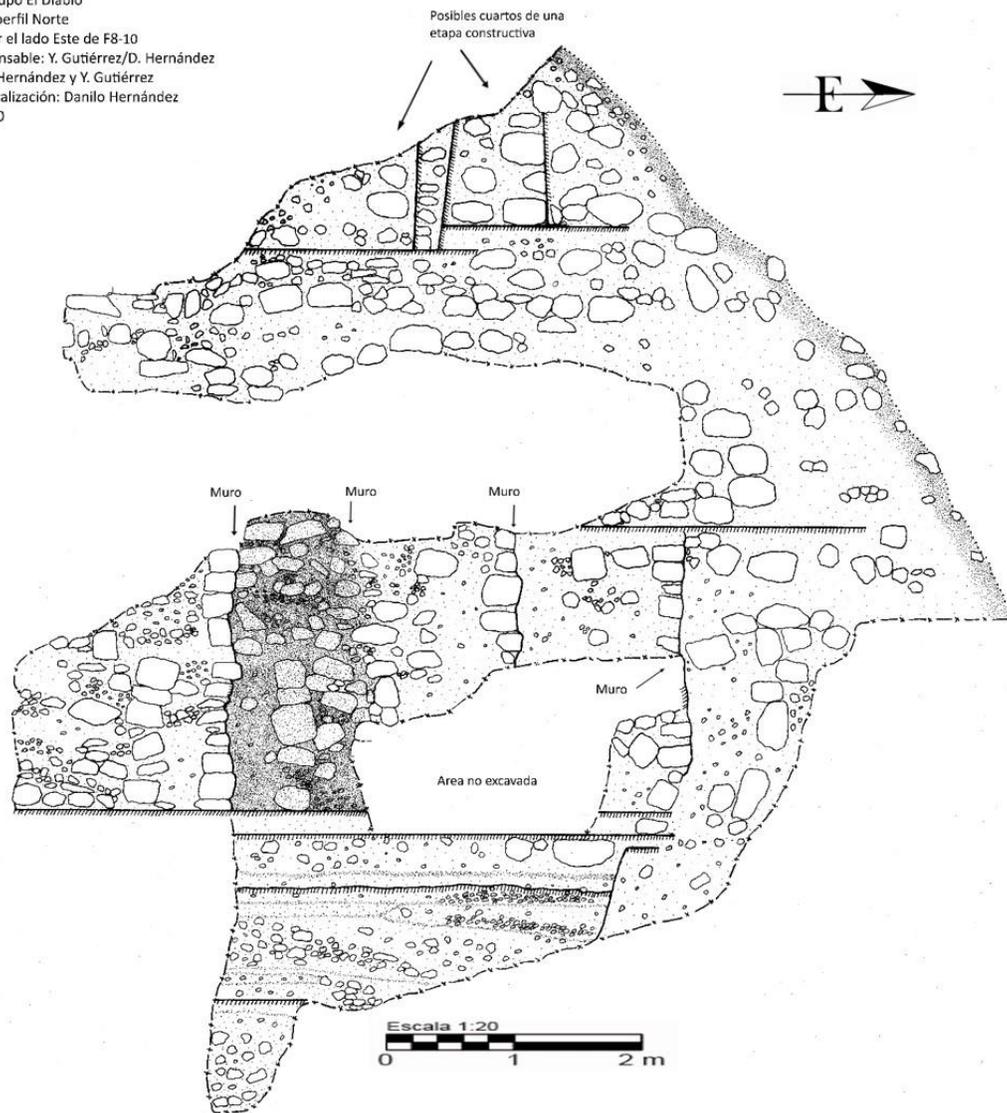
Figura 1.1. Perfil Norte del saqueo ubicado en el lado Este de F8-10. En la imagen se observa las dos etapas constructivas claras y la última solamente el relleno de la Estructura.

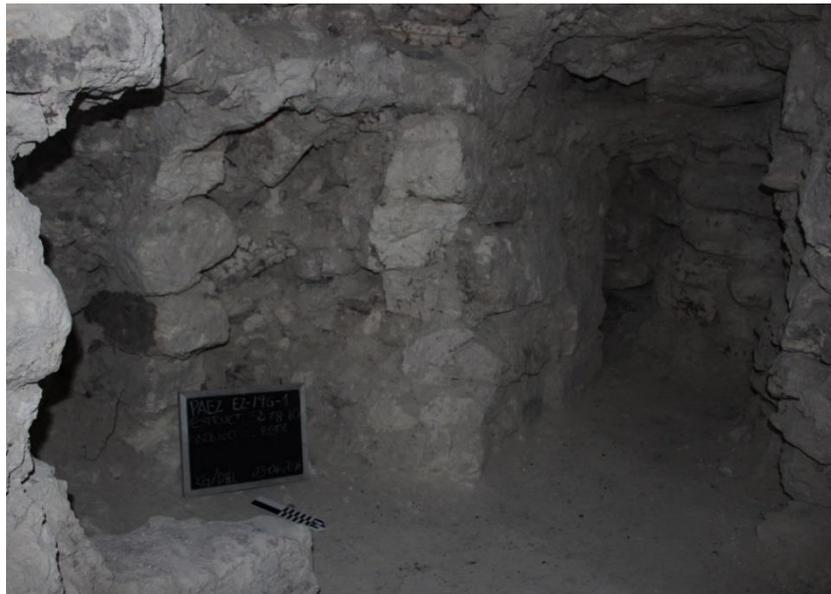
Figura 1.3. Perfil Sur, muro cortado, interior del saqueo de F8-10.

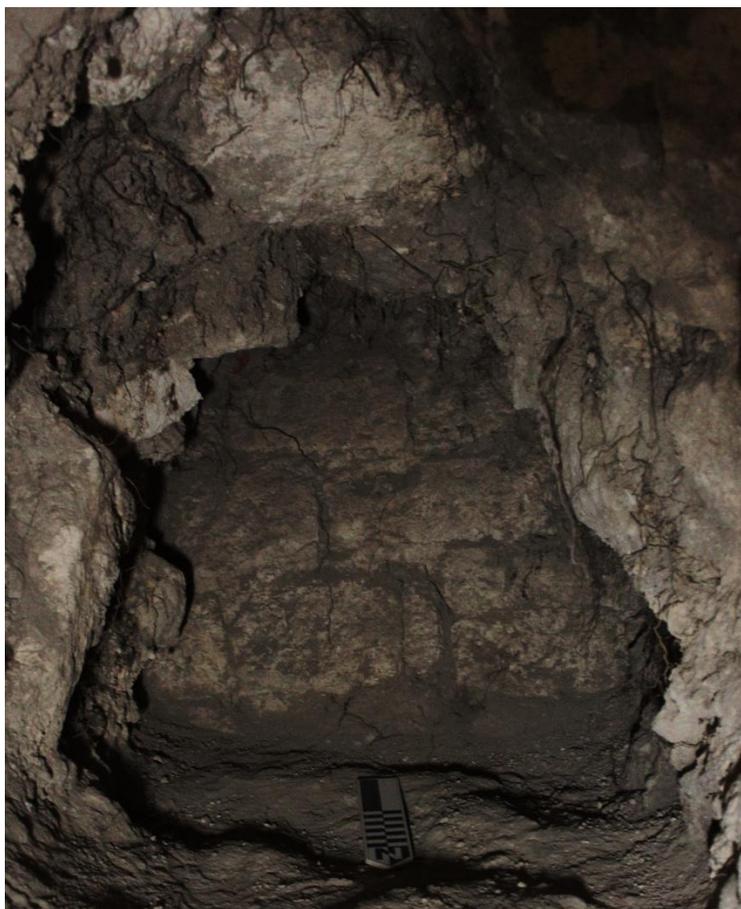
Figura 1.8. Muro Norte de la Estructura F8-4.

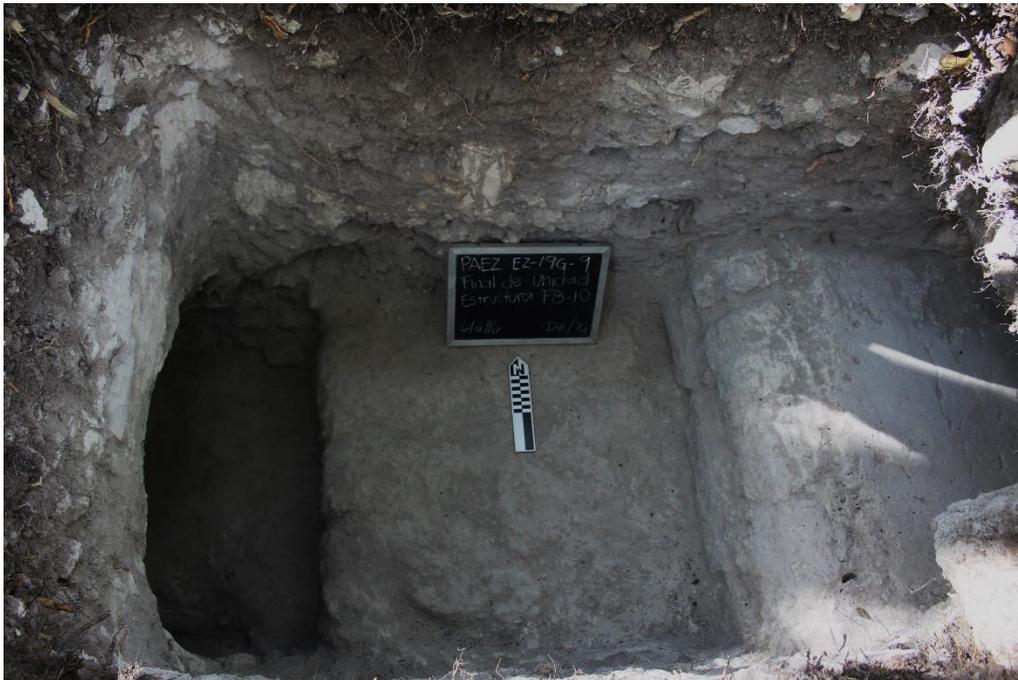
Figura 1.10. Gradas de acceso a F8-10 por el lado Oeste, que se unen a un cuerpo de F8-7.

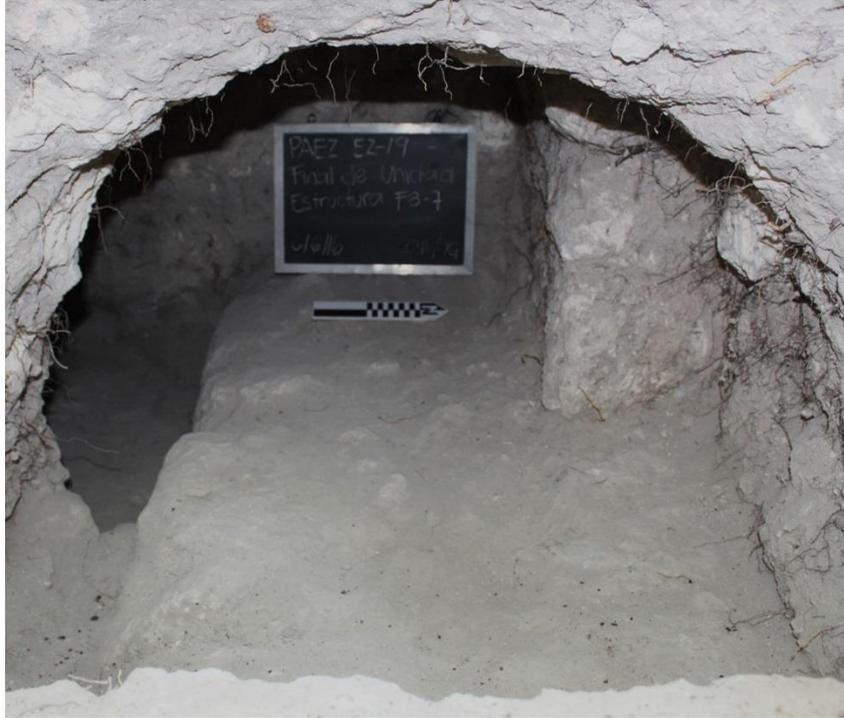
Figura 1.11. Esquina Suroeste de la Estructura F8-7, grada de acceso hacia el norte, que se une con la pequeña escalinata hacia el Este, de acceso a F8-10.

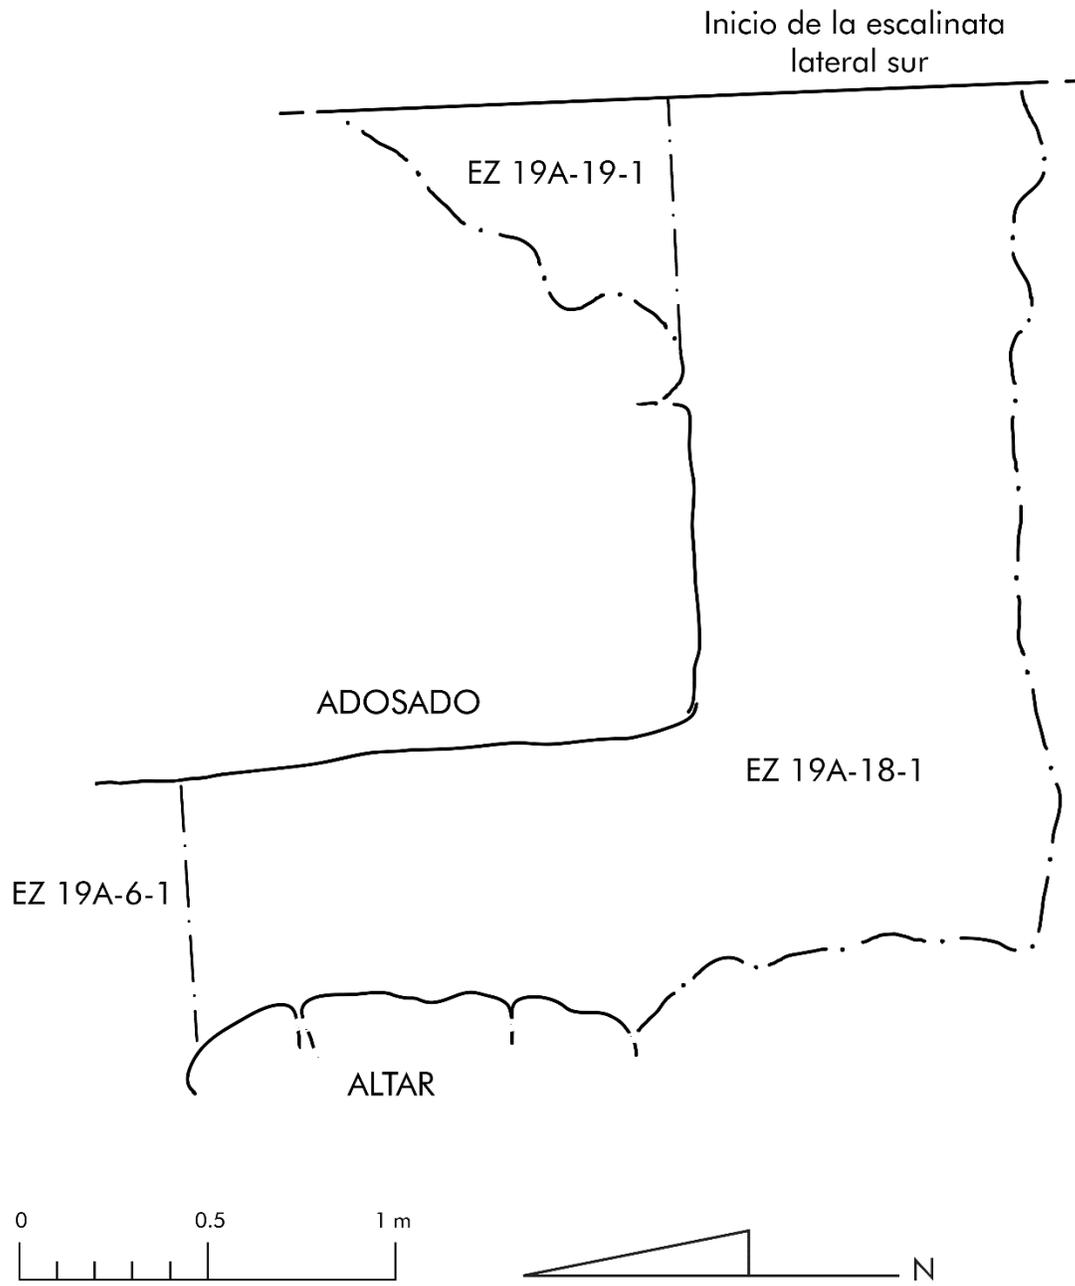
Figura 1.13. Planta de la excavación de EZ 19A-18-1 y EZ 19A-19-1 (dibujo por N. Carter).

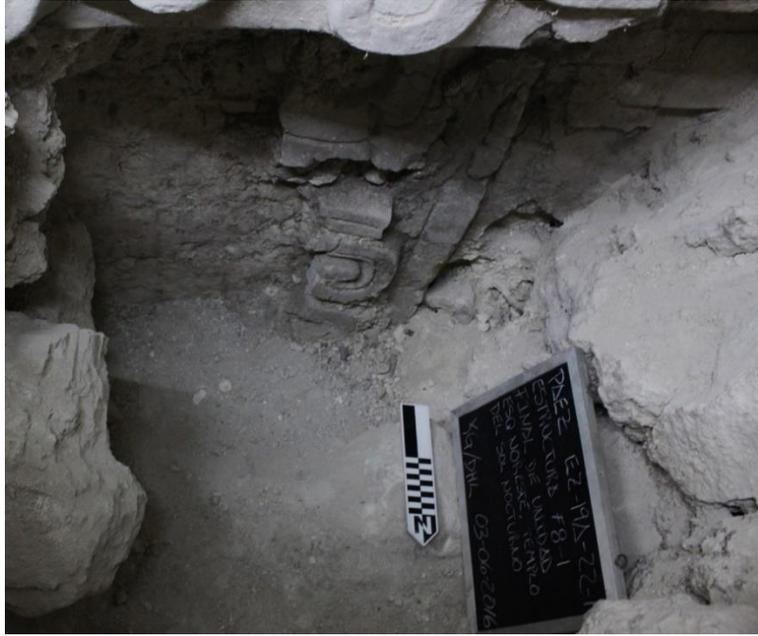
Figura 1.16. Parte del muro Norte, esquina Noreste, Estructura F8-1.

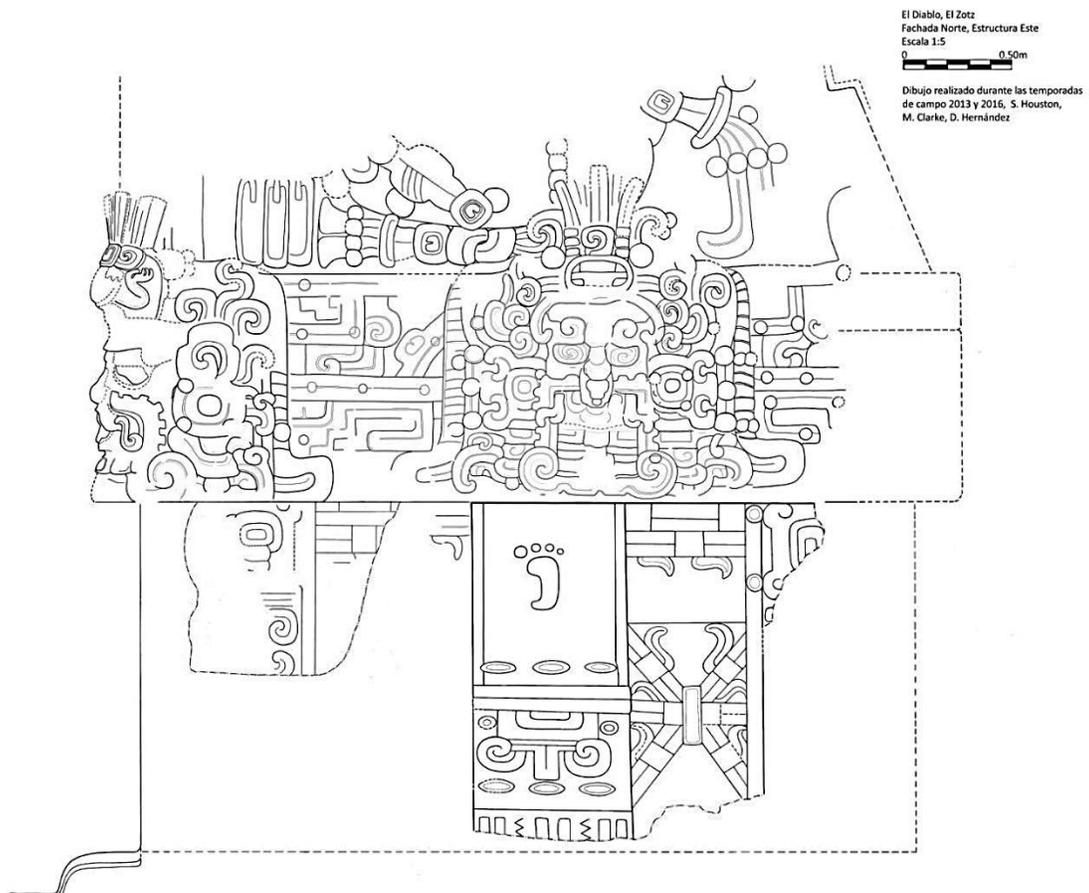
Figura 1.17. Fachada Noreste del Templo del Sol Nocturno, con la iconografía que se ha investigado hasta la presente temporada.

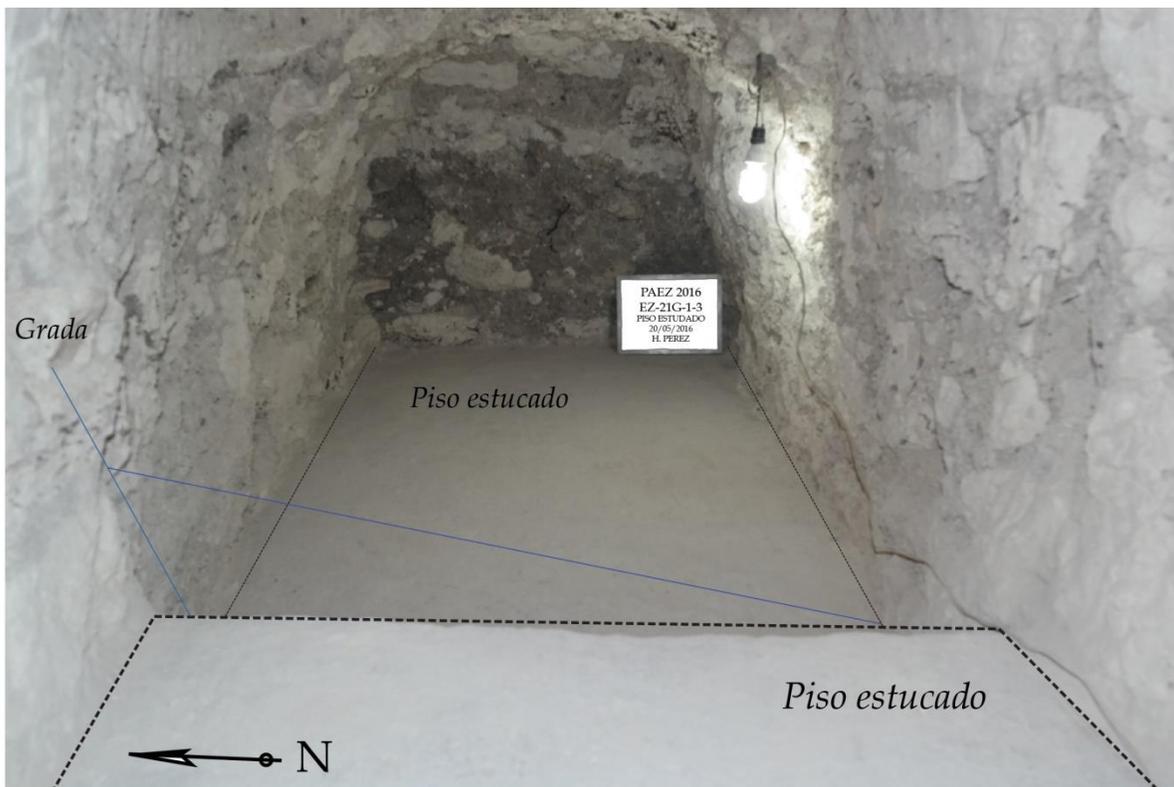
Fig. 2.1. Fotografía de continuidad de túnel EZ-21G. Obsérvese, piso estucado (H. Pérez, 2016)

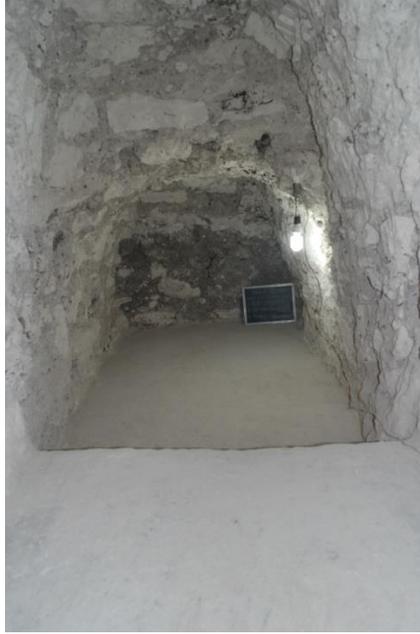
Fig. 2.2. Fotografía excavación de operación EZ-21G-1-3 Lote 3, (H. Pérez, 2016).

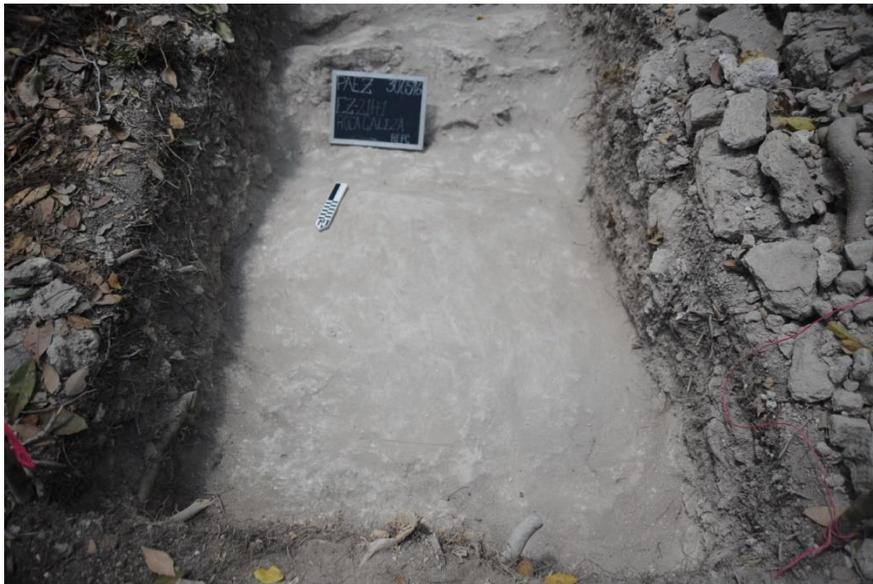
Figura 3.2. Roca Caliza modificada para emparejar el terreno en Plataforma de Grupo Este.

**Resultados:** en esta unidad se pudo observar a 0.50m de profundidad la roca caliza, modificando el terreno para emparejar y así poder construir el basamento de sustentación, también se pudo observar un piso estucado el cual presenta el arranque de la estructura, aunque no es muy común en los laterales de una estructura, se pudieron observar 4 peldaños de una escalinata así como pequeños cuerpos que conformaban la fachada lateral del edificio, la mayoría se encuentran muy deteriorados (Figuras 3.1, 3.2, 3.3, 3.4, 3.5, 3.6, 3.34 y 3.35;).

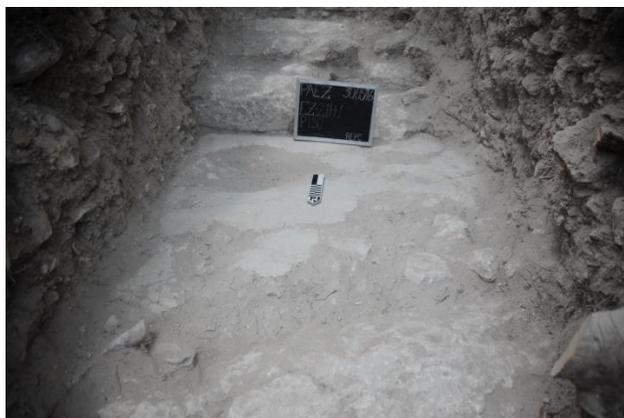
Figura 3.3. Piso Estucado al inicio de plataforma basal de M7-1.

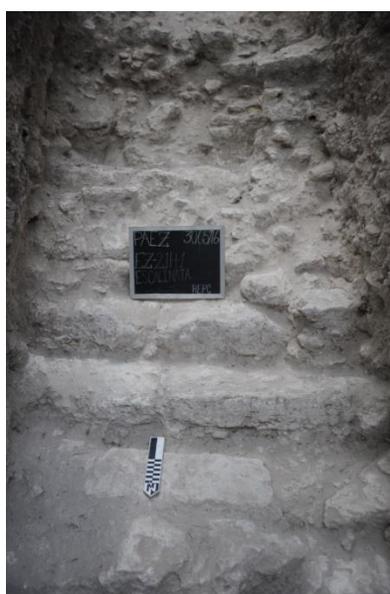
Figura 3.4. Escalinata lateral entre plataforma basal y cuerpos de la estructura M7-1.

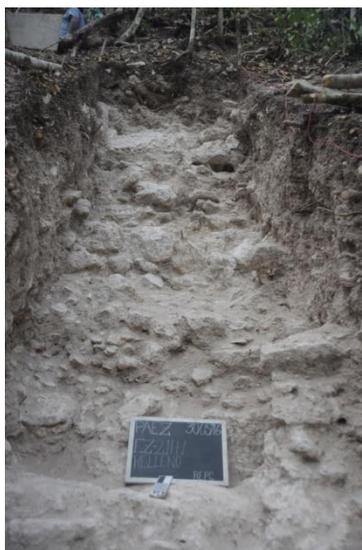
Figura 3.5. Relleno de los cuerpos de la estructura M7-1.

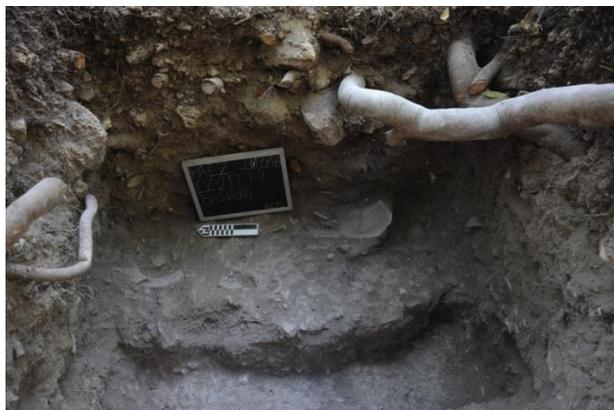
Figura 3.8. Basurero localizado en la parte Este de la trinchera EZ-21I-1.

**Resultados:** En esta sub-operación se pudo localizar en la parte este de EZ-21I-1 un basurero el cual proporcionó distintos tipos de materiales culturales, estaba cubierto por un apisonado, debajo del basurero se pudo observar un piso estucado, posiblemente del arranque de la estructura, en esta unidad se observaron grandes raíces de árboles los cuales dificultaron el proceso de excavación, en la unidad EZ-21I-2, se observaron 3 pequeños cuerpos que oscilan entre los 0.40 y 0.50m, además de un piso estucado (Figuras 3.7, 3.8, 3.9, 3.10, 3.11; 3.36 y 3.37).

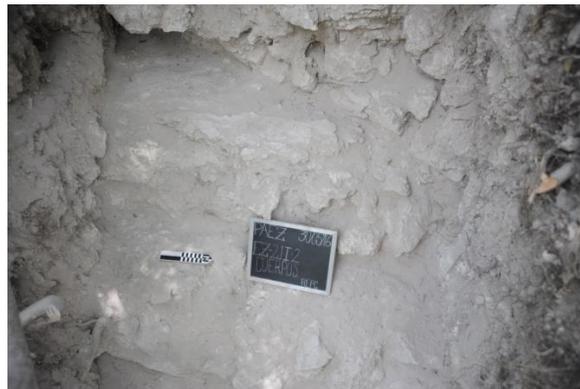
Figura 3.10. Rasgo de Cuerpos de estructura M7-1.

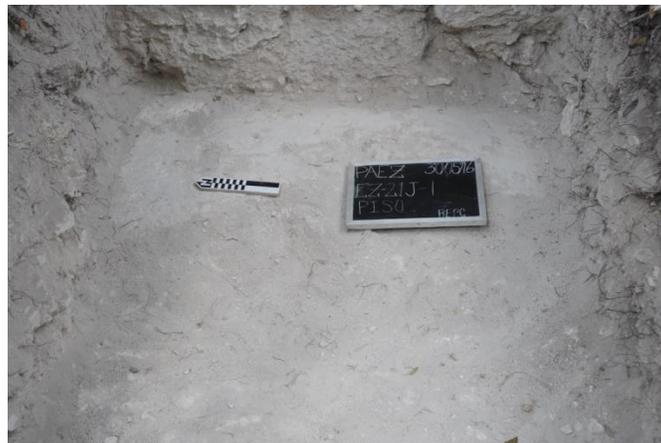
Figura 3.13 Piso Estucado en unidad EZ-21J-1, que corresponde al adosado central.

**Resultados:** Las excavaciones llevadas a cabo en la parte sur del adosado central (EZ-21J-1, J-2, J-3 y J-4) expusieron en la esquina superior del adosado central, así como el muro de contención que presentaba, las escalinatas y el piso de plaza de donde arranca la Estructura M7-1, en la unidad EZ-21J-2 se pudo evidenciar un bloque que funcionaba como alfarda para la escalinata (Figuras 3.12, 3.13, 3.14, 3.15, 3.16, 3.17, 3.18, 3.19, 3.38 y 3.39).

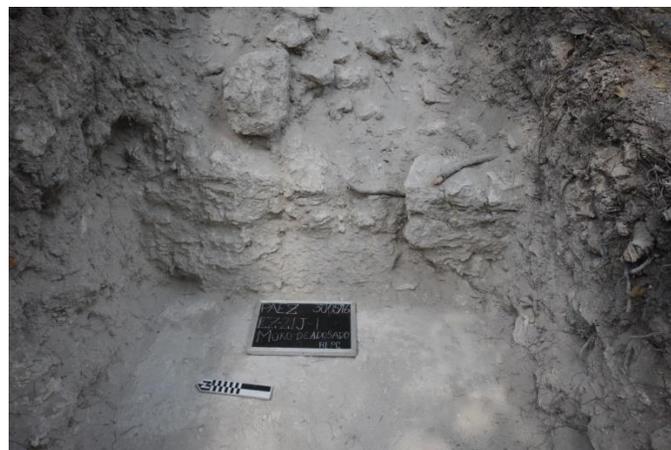
Figura 3.14. Muro del adosado central de la estructura M7-1.

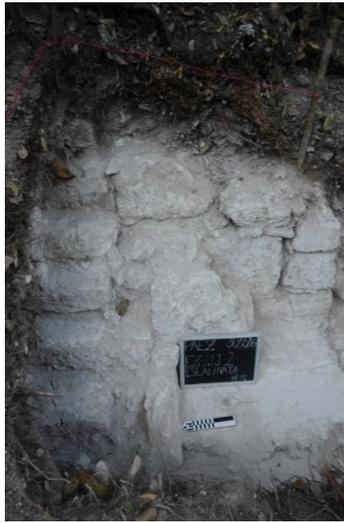
Figura 3.16. Escalinata y muro de adosado central.

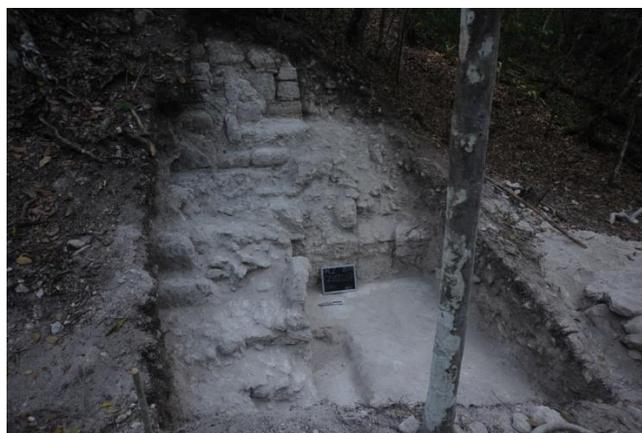
Figura 3.19. Final de unidades EZ-21J-1, EZ-21J-2, EZ-21J-3 y EZ-21J-4, nótese los rasgos arquitectónicos del adosado central, la escalinata y los pisos de plaza.

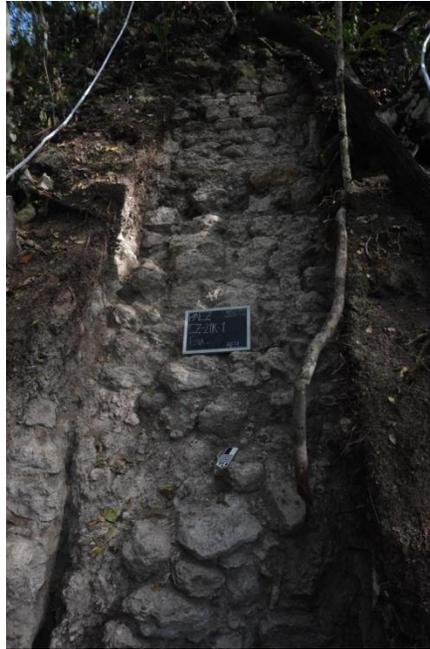
Figura 3.21. Final de unidad EZ-21K-1, nótese el talud, el piso estucado y el muro de la plataforma suplementaria.

**Resultados:** en esta unidad se pudo observar cuatro posibles cuerpos de la última etapa constructiva, así como un piso estucado, lo interesante de esta unidad es la disposición de los cuerpos en forma de talud y un pequeño canal que corre de Sur-Este a Noroeste (Figuras 3.20, 3.21, 3.40 y 3.41).

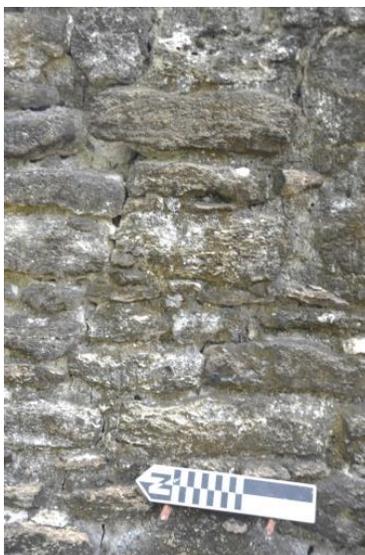
Figura 3.24. Fisura de Fachada parte Norte del Templo de estructura M7-1.

**Pared Sur de la Fachada:** en esta no se observaron las piedras que conformaban la cornisa, el nicho en esta pared se encontró mejor conservado, 5) Grieta recta localizada en la pared del nicho y tiene un largo de 0.24m y un ancho de 0.01m. 6) Grieta que se encuentra en la división del nicho y tiene un largo de 0.68m por 0.02m de ancho. 7) Grieta Recta que se encuentra en la pared Sur, tiene un largo de 0.50m y 0.03m de ancho. (Figuras 3.24 y 3.42).

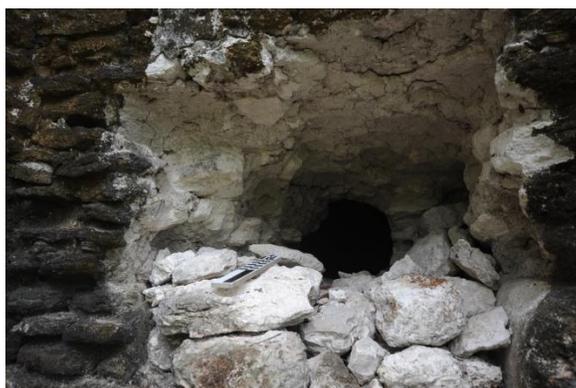
Figura 3.25. Saqueo en la pared Sur del Templo del edificio M7-1.

**Fachada Sur:** Esta fachada es la que mejor se conserva del templo, aunque presenta un saqueo en la parte baja de la sección central, se pueden observar los nichos en las paredes laterales, así como la elevación de los pisos que dan pie a los cuartos del templo, se observan las piedras talladas de la cornisa, se observan dos pequeñas partes de estuco en la pared lateral izquierda y en la pared sección central (Figuras 3.25 y 3.43).

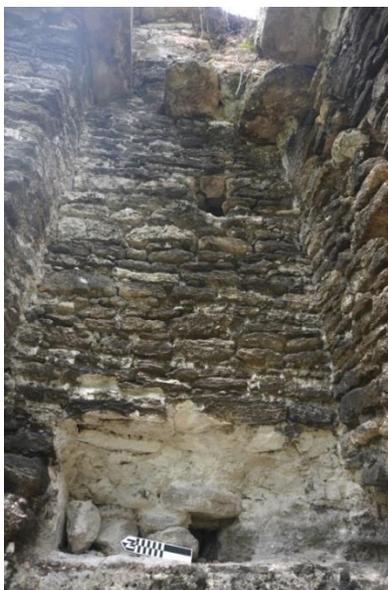
Figura 3.26. Erosion o posible saqueo de muro Norte del recinto de estructura M7-1.

**Fachada Norte:** la pared lateral derecha es la mejor conservada del recinto, al igual que en la fachada Sur, tiene un largo 6.70m, pero el alto de las paredes tiene distintas medidas, pared Lateral 1) 2.80m, pared sección central 2) 2.70m, pared lateral posterior 3) 2.70m (Figuras 3.26, 3.27 y 3.44).

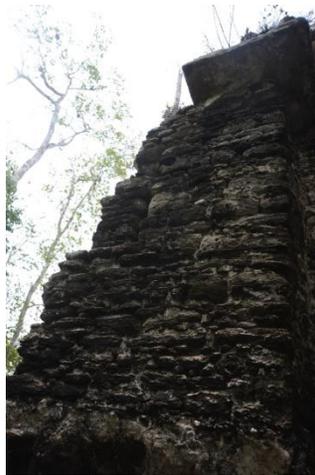
Figura 3.27. Se puede observar el faltante del muro Norte del templo de la estructura M7-1.

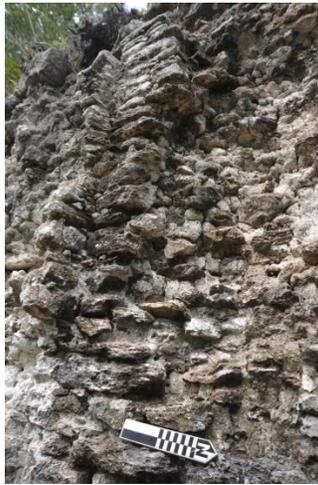
Figura 3.28. Ausencia de piedra labrada para las paredes exteriores del muro posterior del templo de la Estructura M7-1.

nicho. La pared Noroeste y central ya no presenta acabado de piedra fina, por lo que solo se observa la argamasa de los muros del edificio (Figuras 3.28, 3.29 y 3.45).

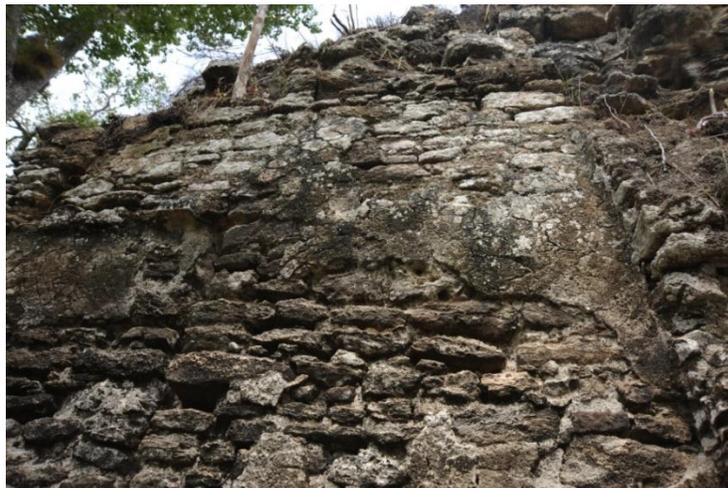
Figura 3.29. Muro posterior del recinto en el cual se puede observar el estucado original del Edificio M7-1.

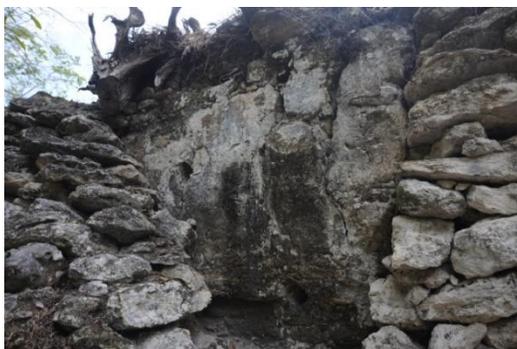
Figura 3.30. Grietas en la pared del primer cuarto del templo de M7-1.

**Pared Este del Primer Cuarto:** aunque la mayor parte se encuentra tapada por piedras y tierra producto de una intervención de años anteriores, se pueden observar paredes estucadas de la parte que conforma el caballete del arco de la bóveda y los agujeros para postes, este presenta grietas en la pared Noreste, 1) Grieta diagonal en la parte inferior de la pared, de 0.20m de largo por 0.02m de ancho, 2) Grieta curvada que se extiende de la parte inferior de la pared hasta parte del caballete y atraviesa un agujero de poste, mide 1.40m de largo por 0.06m de ancho. 3) Grieta que va de la parte media de la pared del arco hacia abajo en donde se ramifica en dos, tiene un largo de 1.10m y 0.04m de ancho (Figuras 3.30 y 3.46).

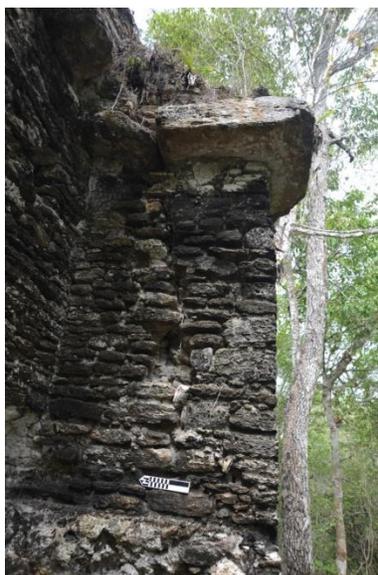
Figura 3.31. Grieta que se observa en muro lateral Noroeste, y que atraviesa desde la parte de la cornisa hasta el nivel de piso del templo.

**Paredes Laterales de las Fachadas Norte y Sur:** estas son dos paredes que dan hacia el Este de 0.40m de ancho por 2.70m de alto y dos hacia el Oeste de 1.20m de ancho por 2.50m de alto, las paredes Sur-Este y Noreste no presentan grietas y en general presentan un grado elevado de conservación, las paredes Suroeste y Noroeste presentan grietas, las cuales se describirán a continuación empezando con la pared Suroeste: presenta 2 grietas que abarcan la totalidad de la pared, 1) Grieta Zigzagueante que empieza en la cornisa y tiene un largo de 1.54m de largo por 0.04m de ancho. 2) Grieta recta que empieza en la unión de la cornisa y la pared, de 1.76m de largo por 0.03m de ancho (Figuras 3.31, 3.32 y 3.47).

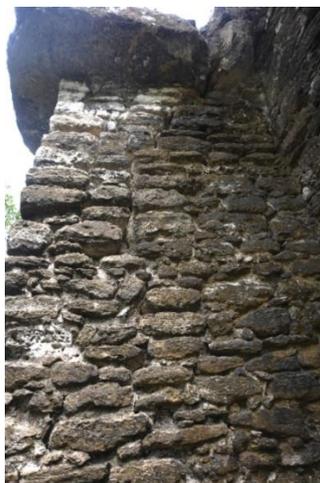
Figura 3.32. En el muro lateral Sureste se observa una grieta desde las piedras que forman la cornisa.

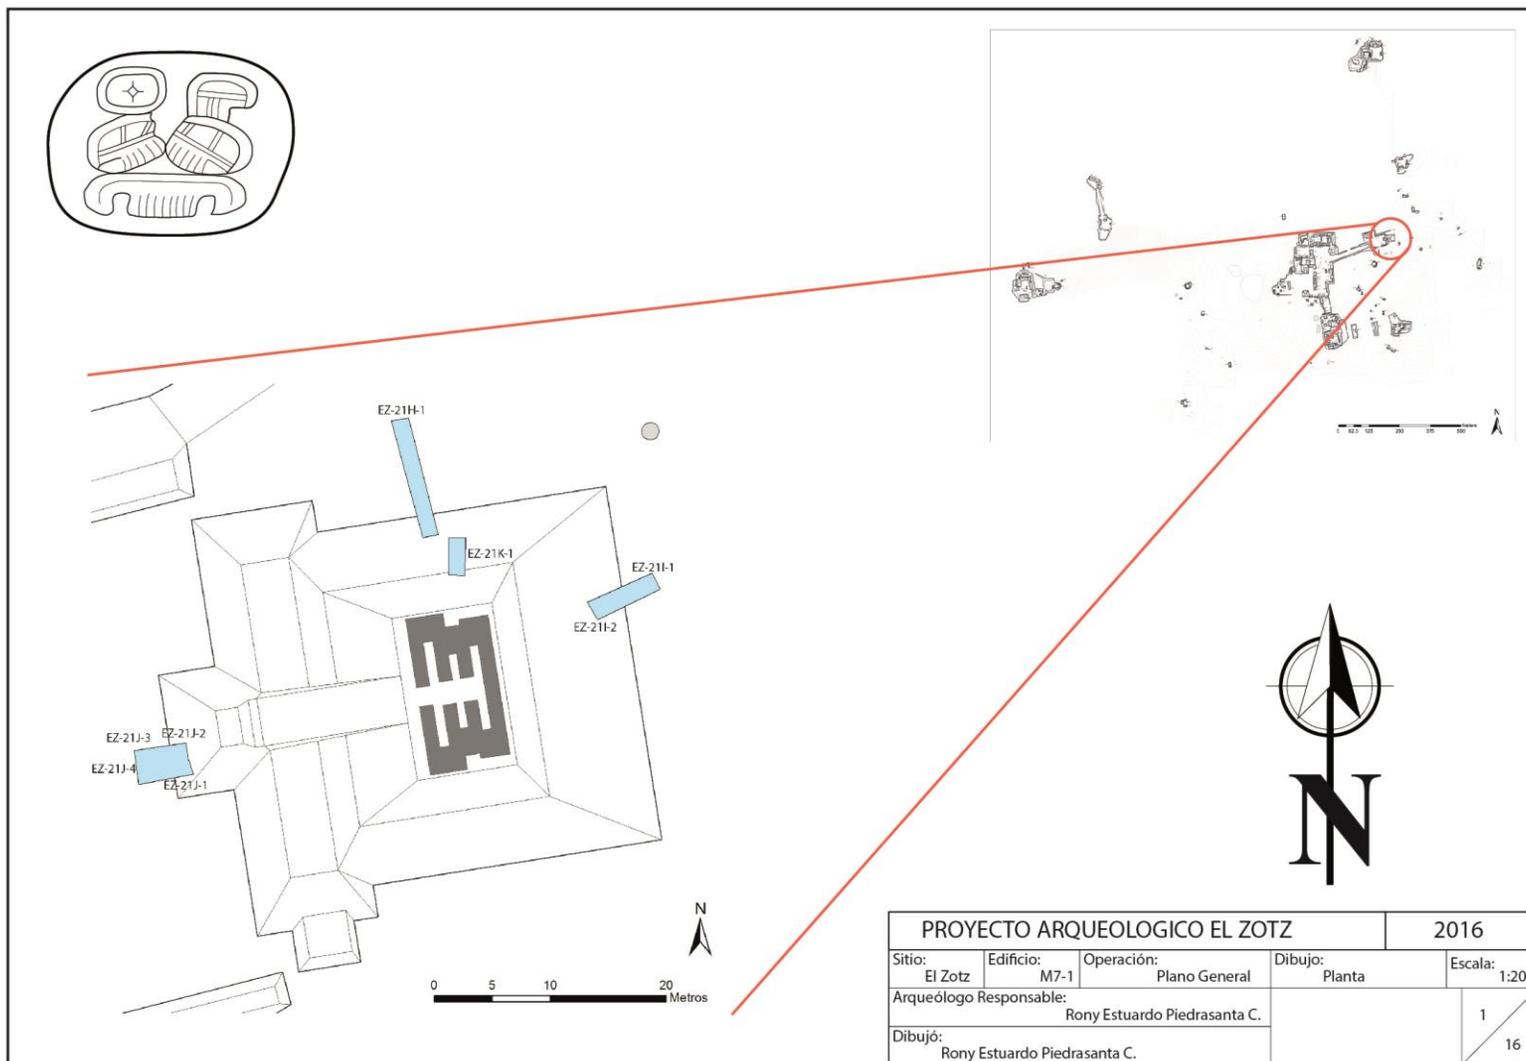
Figura 3.33. Plano general que muestra las unidades que se realizaron en la última fachada de la Estructura M7-1.

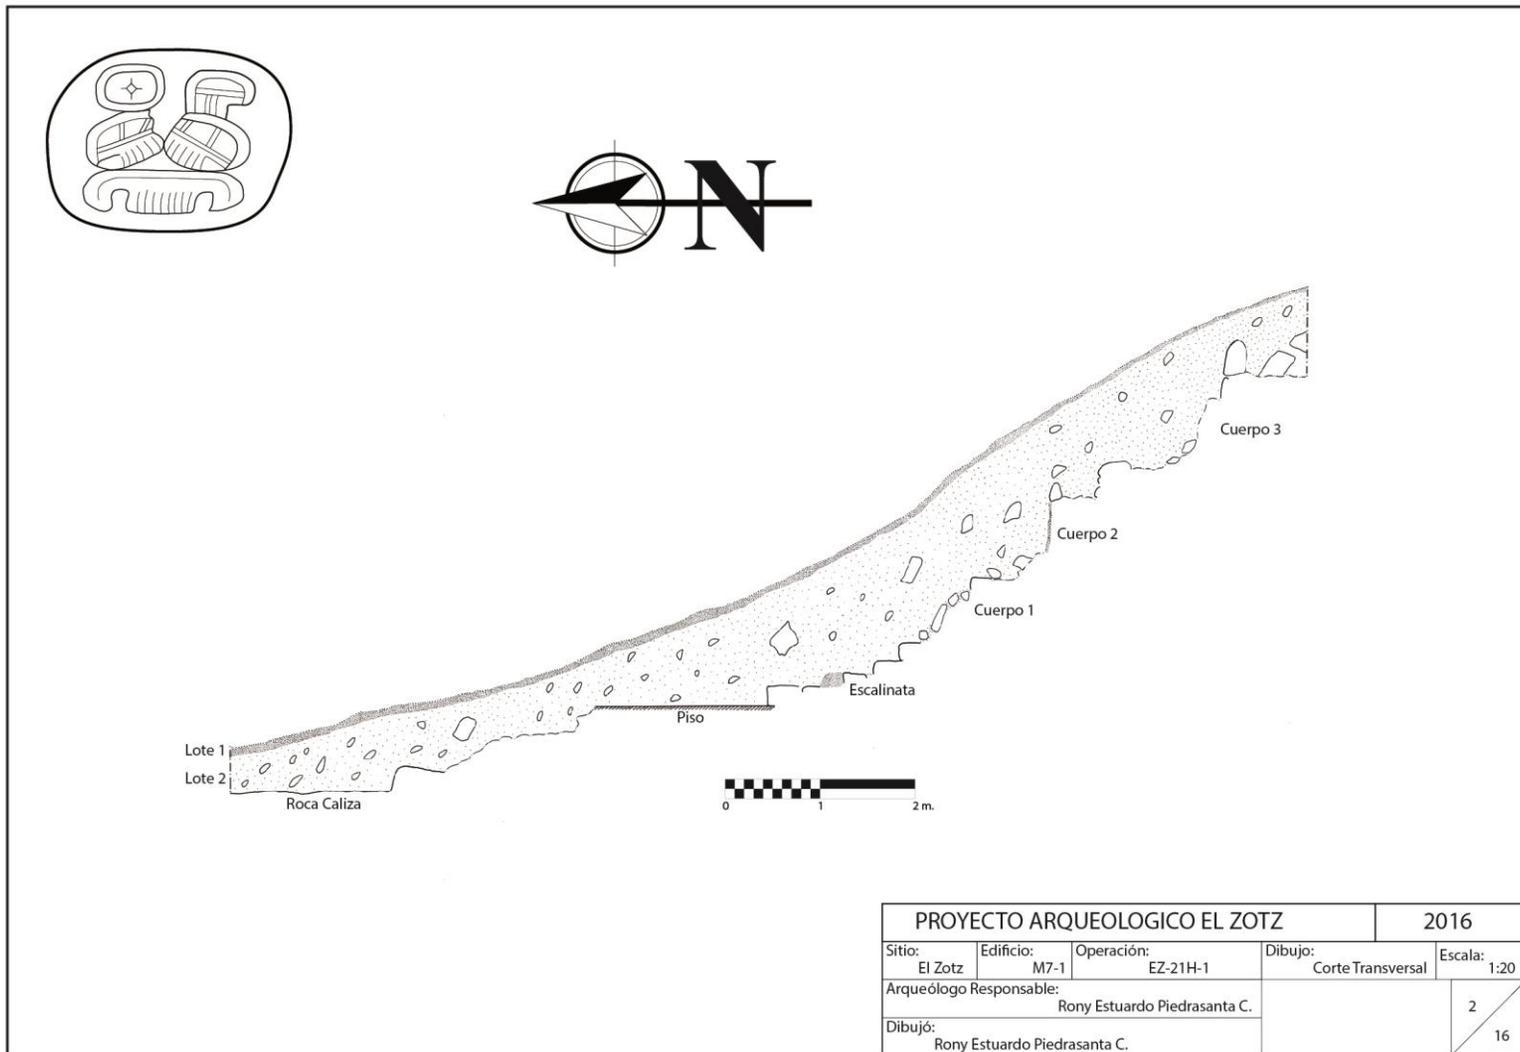
Figura 3.34. Perfil de la Unidad EZ-21H-1.

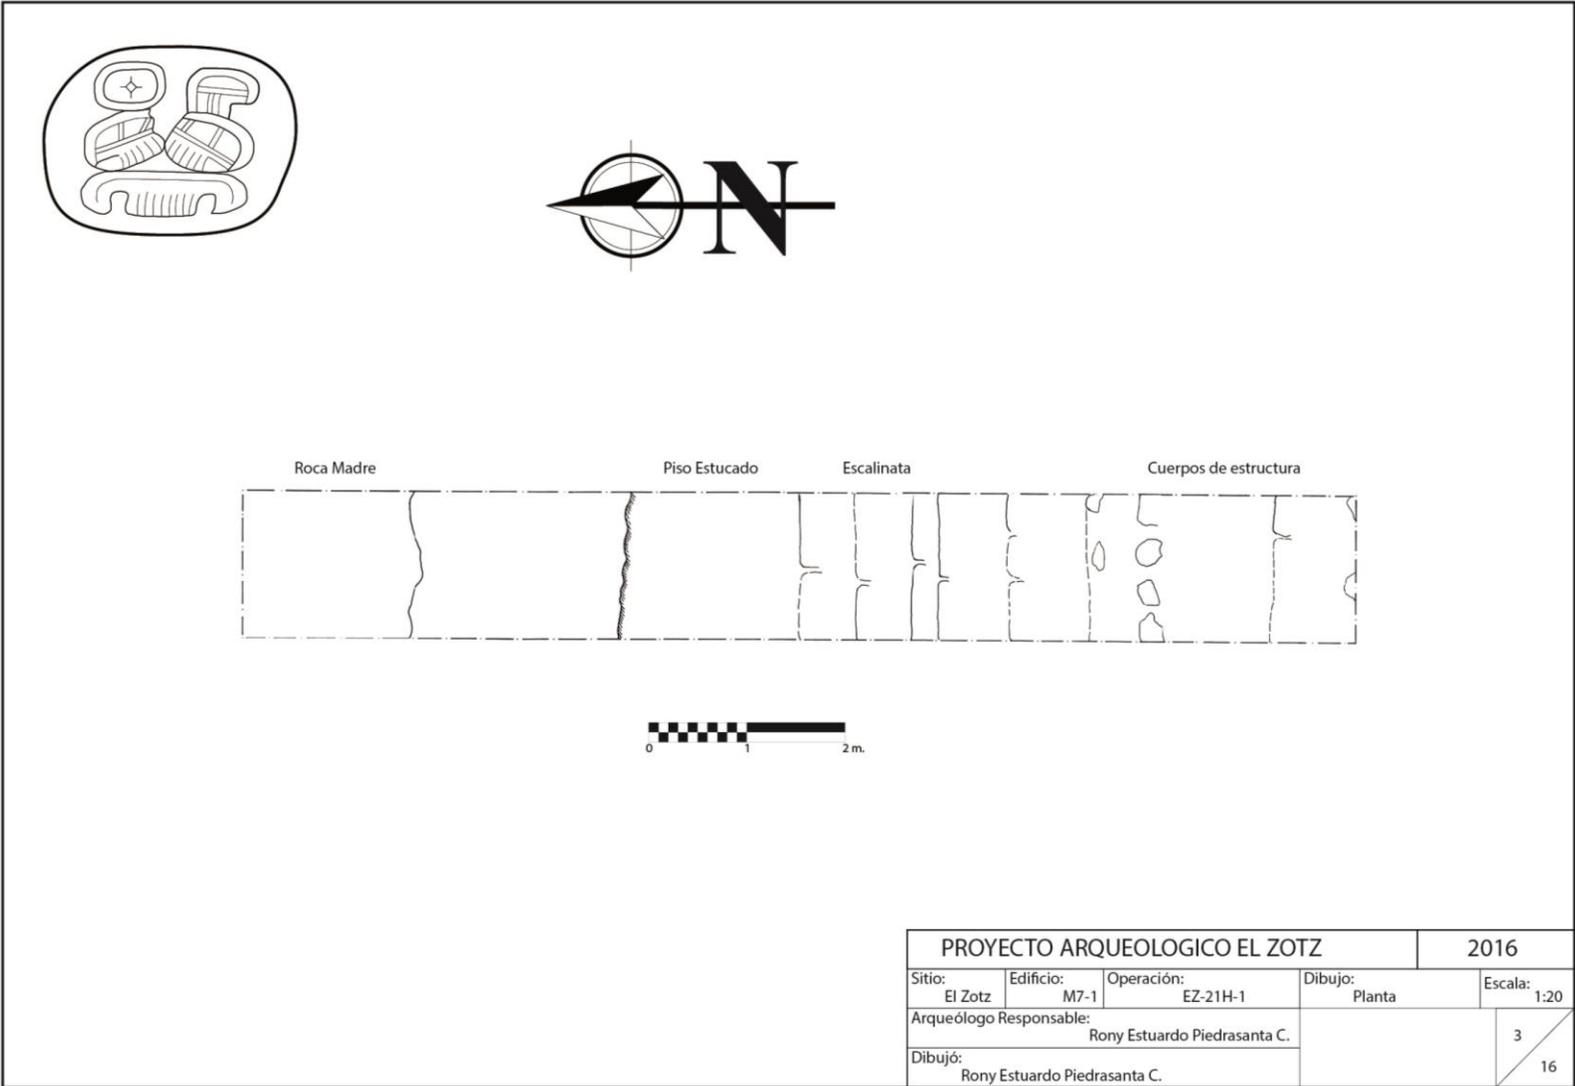
Figura 3.35. Planta de la Unidad EZ-21H-1.

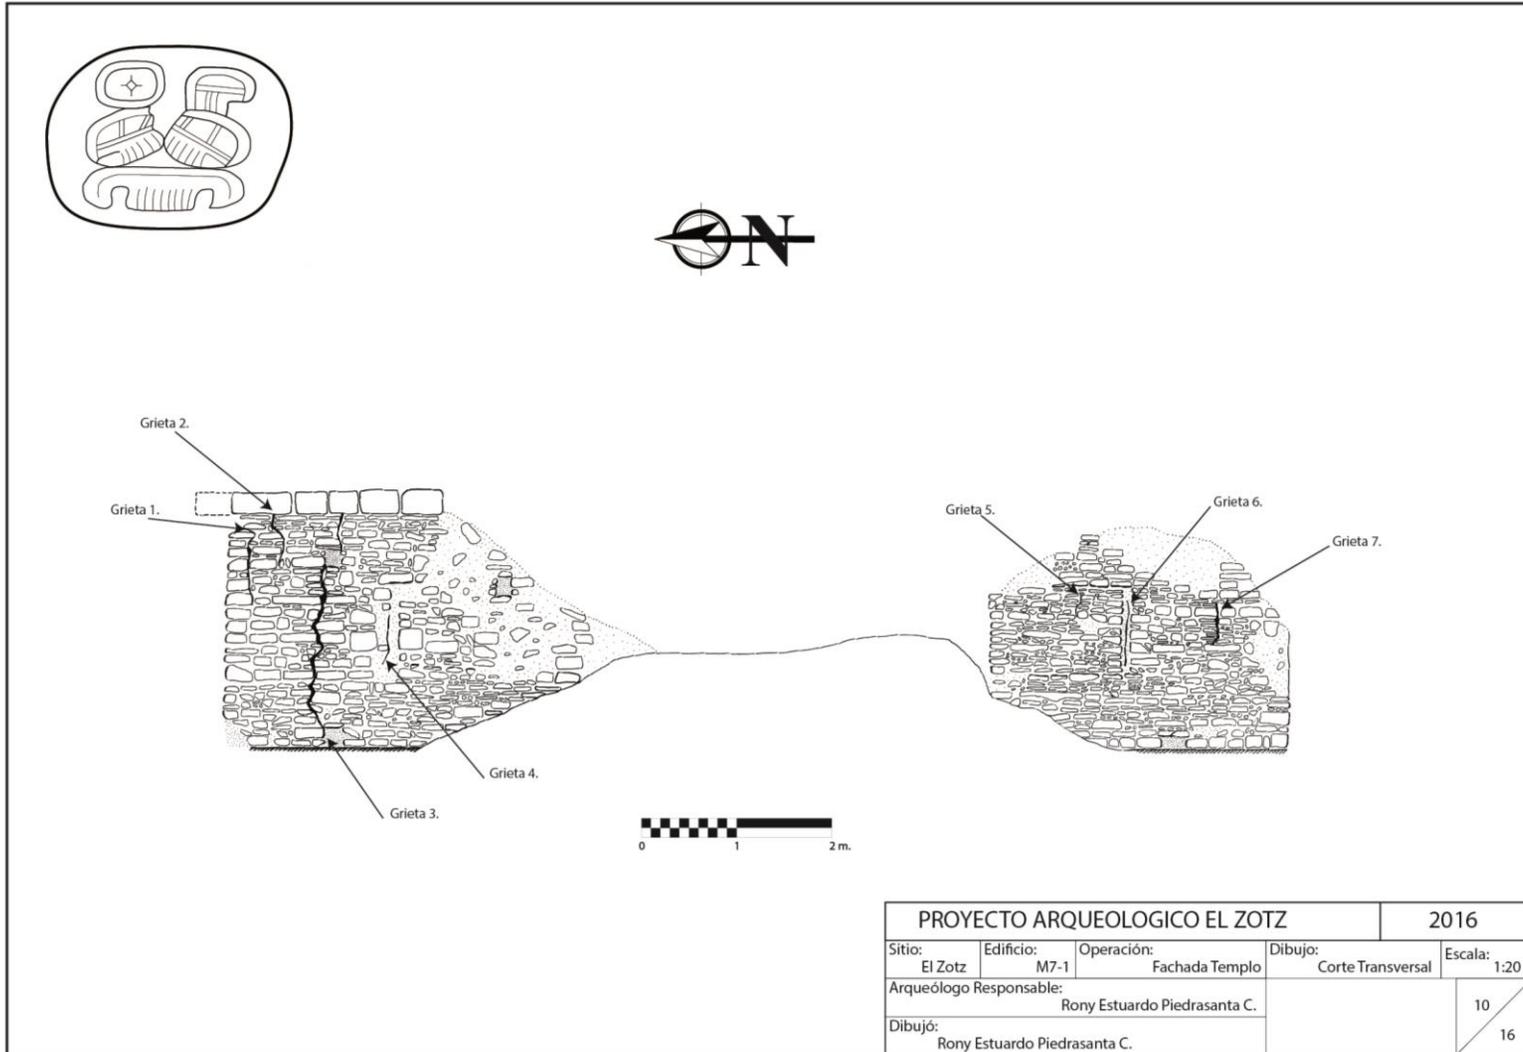
Figura 3.42. Fachada de Templo de M7-1.

**Fachada:** Esta parte del templo tiene un ancho total de 11.18m, y 2.66m de alto, en ella se puede observar que las jambas están destruidas y presentan un tapón de piedra y tierra, además se distinguen dos nichos que tienen una medida de 1.20m de largo por 0.96 de alto; en la parte Norte de la fachada se pueden apreciar las grandes piedras talladas de la cornisa, esta parte es la que presenta más arquitectura expuesta pero a su vez es la que exhibe más grietas en la pared, se tomó las medidas tanto de largo como el ancho máximo de cada una, para un mejor entendimiento se darán los datos de Norte a Sur, 1) Grieta Semirecta en la parte superior de la pared Norte de la fachada, que va desde la cornisa hacia abajo, tiene un largo de 0.90m y un ancho de 0.03m. 2) Grieta en forma de "S" que parte de la pared Norte de la fachada, que va de la cornisa hacia abajo, con un largo de 0.56m y un ancho de 0.02m. 3) Grieta que abarca toda la pared Norte, que va desde el piso del templo hasta la cornisa, en forma zigzagueante, además atraviesa dos agujeros de ventilación uno superior y el otro a ras de piso, el largo es de 2.42m y un ancho de 0.04m. 4) Grieta recta que se localiza en la pared norte del nicho y presenta 0.50m de largo por 0.02m de ancho. El nicho que se encuentra en la pared Norte de la fachada se localiza parcialmente destruido.
