# **PROYECTO ARQUEOLÓGICO EL ZOTZ**

## **INFORME FINAL 11 TEMPORADA DE CAMPO**

**Nueva Guatemala de la Asunción, marzo de 2017**

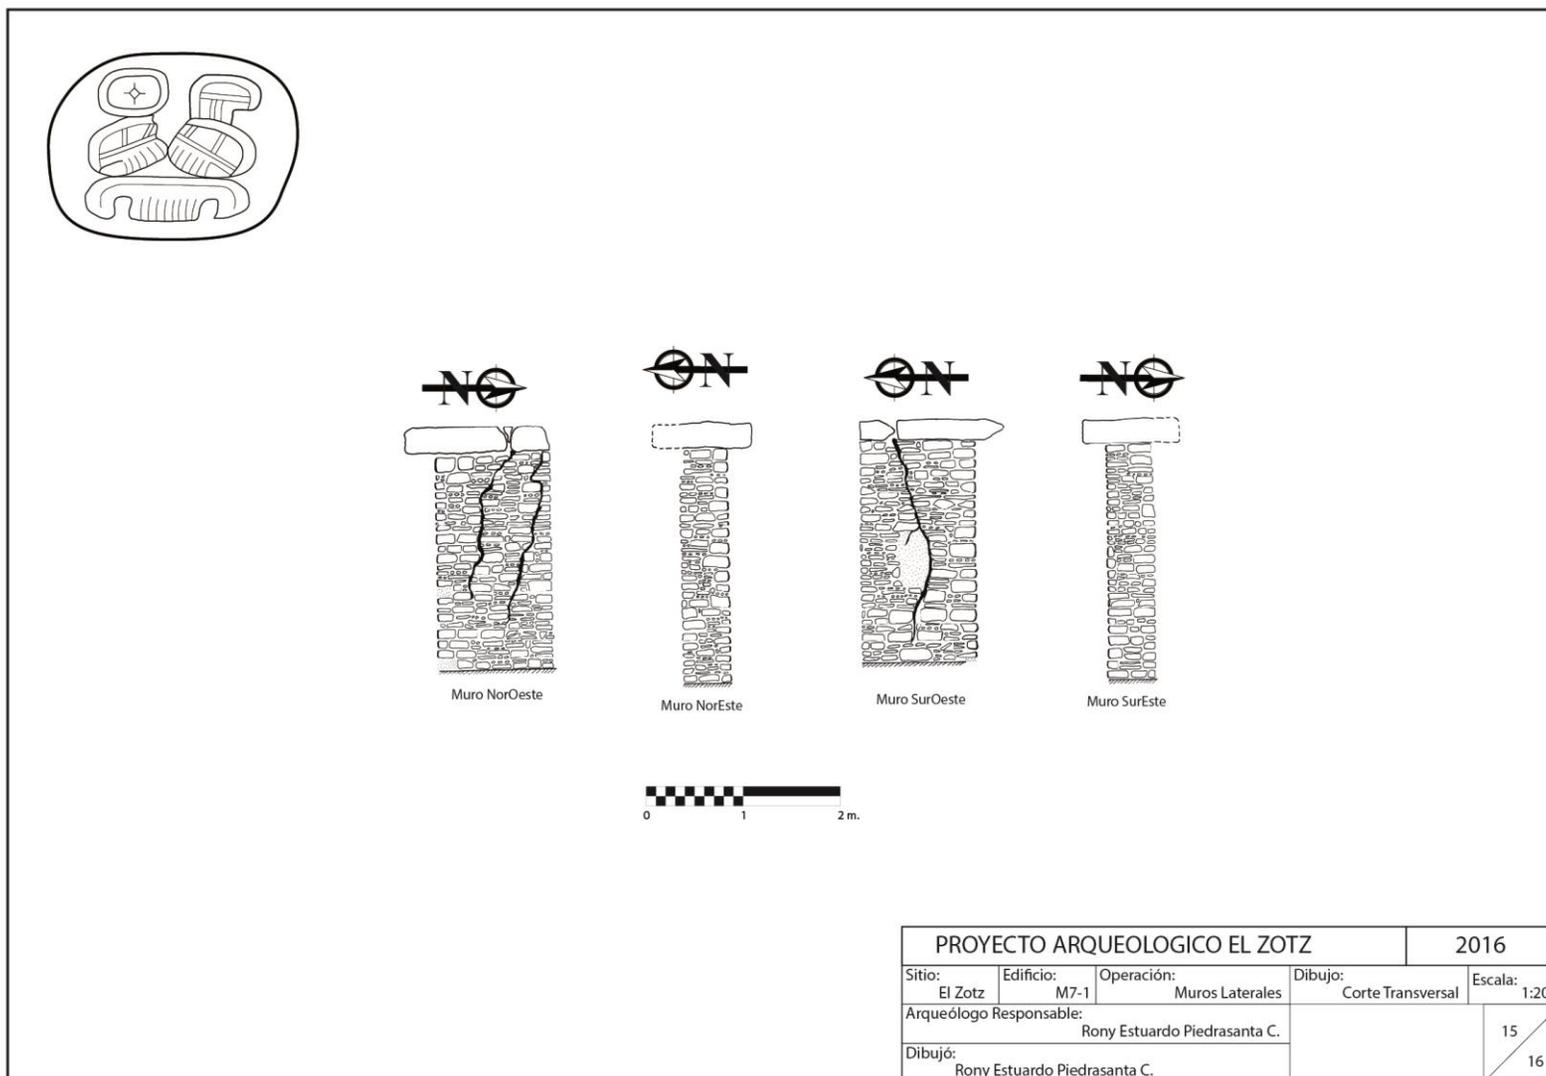
Figura 3.47. Muros laterales del Templo de la Estructura M7-1.

**Paredes Laterales de las Fachadas Norte y Sur:** estas son dos paredes que dan hacia el Este de 0.40m de ancho por 2.70m de alto y dos hacia el Oeste de 1.20m de ancho por 2.50m de alto, las paredes Sur-Este y Noreste no presentan grietas y en general presentan un grado elevado de conservación, las paredes Suroeste y Noroeste presentan grietas, las cuales se describirán a continuación empezando con la pared Suroeste: presenta 2 grietas que abarcan la totalidad de la pared, 1) Grieta Zigzagueante que empieza en la cornisa y tiene un largo de 1.54m de largo por 0.04m de ancho. 2) Grieta recta que empieza en la unión de la cornisa y la pared, de 1.76m de largo por 0.03m de ancho (Figuras 3.31, 3.32 y 3.47).

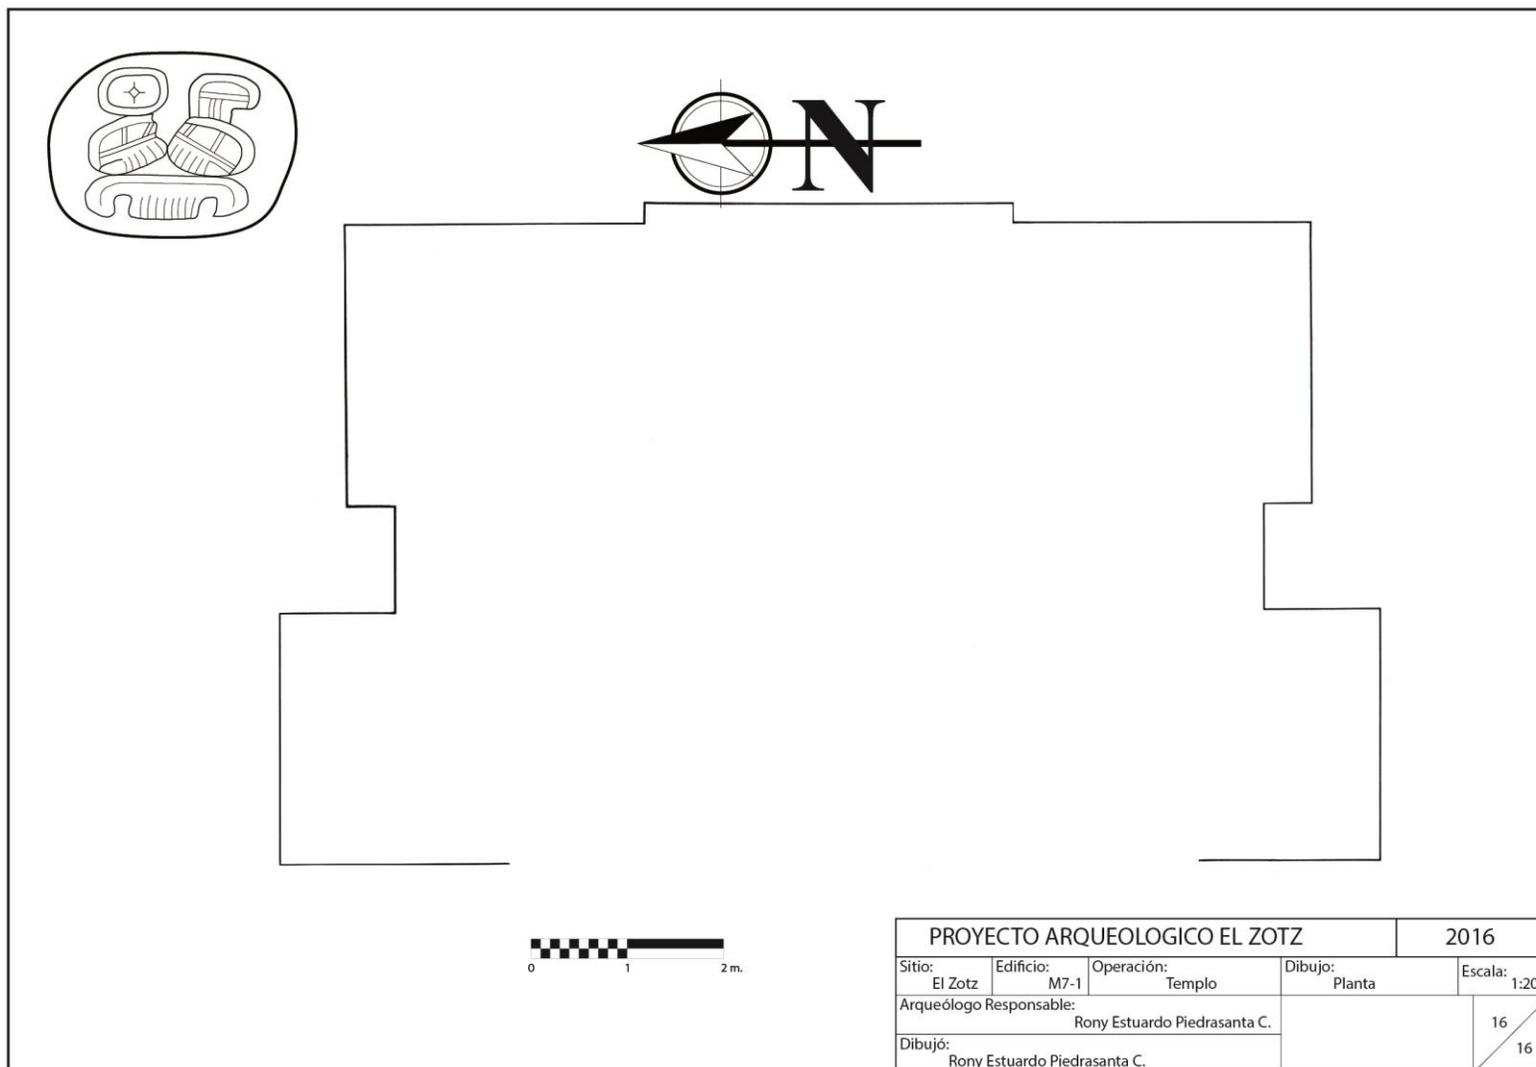
Figura 3.48. Planta del Templo de la Estructura M7-1.

**Resultados:** Se lograron documentar todos los muros del Templo de la Estructura M7-1, se pudo observar que la fachada Sur es la mejor conservada, la fachada posterior es la que presenta más faltante de piedra fina y solo se puede observar piedra irregular mezclada con argamasa, no se pudo registrar la parte interior de los cuartos debido a la cantidad de piedra y tierra que obstruye el acceso a los cuartos. Se observó que la presencia de pequeños roedores y lagartijas tienden a hacer sus nidos en los agujeros de respiración o en las grietas que los muros presentan, además de las raíces de pequeños árboles que destruyen las paredes de la estructura, solamente se pudo dibujar los muros exteriores de la planta, debido a las cámaras del templo se encuentran selladas (Figura 3.48).

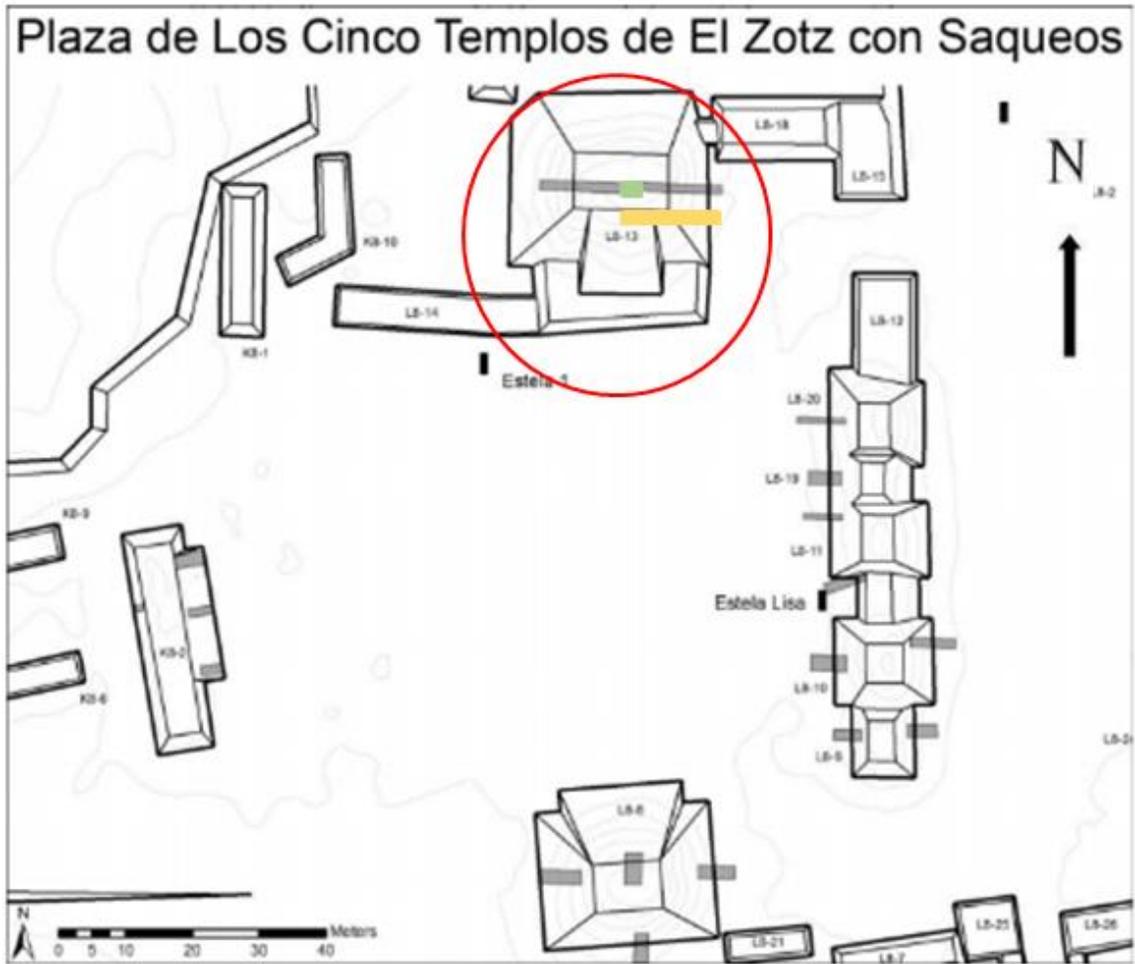
Figura 4.1. Plano del grupo de Los Cinco Templos, El Zotz, Petén, Guatemala Edificio L8 - 13: cámara funeraria -color verde- y túnel excavado arqueológicamente en 2016 -color amarillo- (PAEZ, 2013).

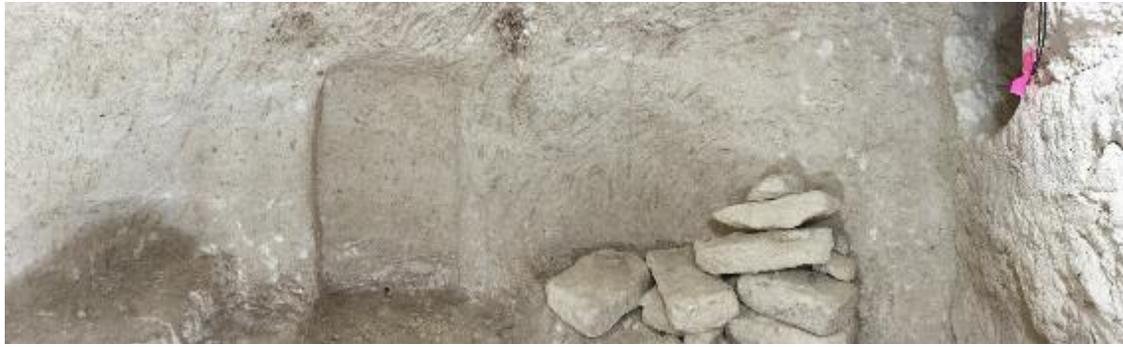
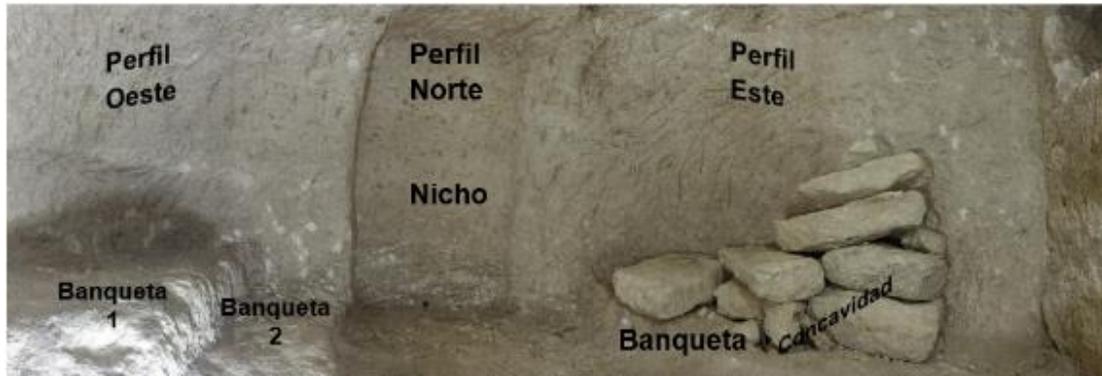
Figura 4.8. Documentación de cámara funeraria de Entierro 19 de El Zotz. (I. Zeceña)

**Lote 4 (EZ-23G-18-4):** Se localizó la parte final de la huella del "Escalón 4" e inicios del escalón 5. Finalizando la huella del Escalón 4 se localizó un cambio en la matriz, que corresponde a una capa de tierra grisácea y fina (Munsell 10Yr 6/2). En esta capa fue recolectado abundante pedernal: 2312 fragmentos, así como 162 fragmentos de cerámica; 2 cuentas; 2 fragmentos de obsidiana y 1 fragmento de obsidiana verde (Figura 4.8).

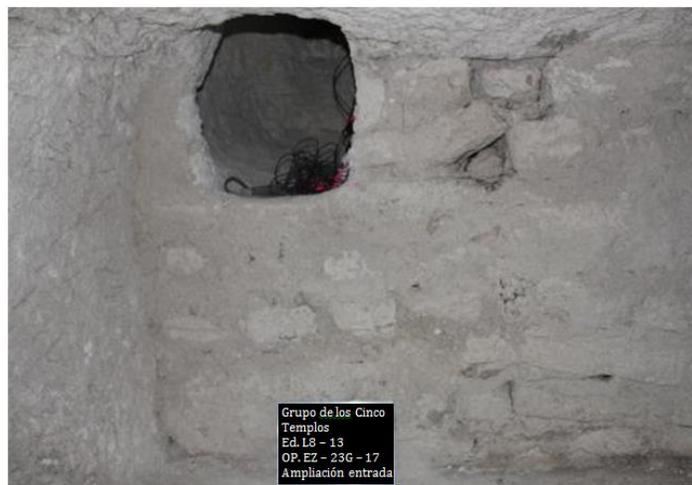
Figura 4.9. Operación EZ - 23G - 17, ampliación boquete de saqueo en esquina Sureste de cámara funeraria. Fotografía: (I. Zeceña)

**Lote 6 (EZ-23G-18-6):** Por encima del piso se localizaron dos estratos, uno que correspondió a limo, café oscuro (10 Yr 6/2) mezclado con ceniza posiblemente, y el otro muy compacto que está por encima del anterior y correspondía a rocas de grandes dimensiones, de caliza y argamasa muy compacta. Conforme se siguió el nivel de piso, se notó un corte en el mismo; la excavación hacia el Sur continuó y se extendió ligeramente hacia el Este para conocer la forma que el corte tomaba (Figura 4.9).

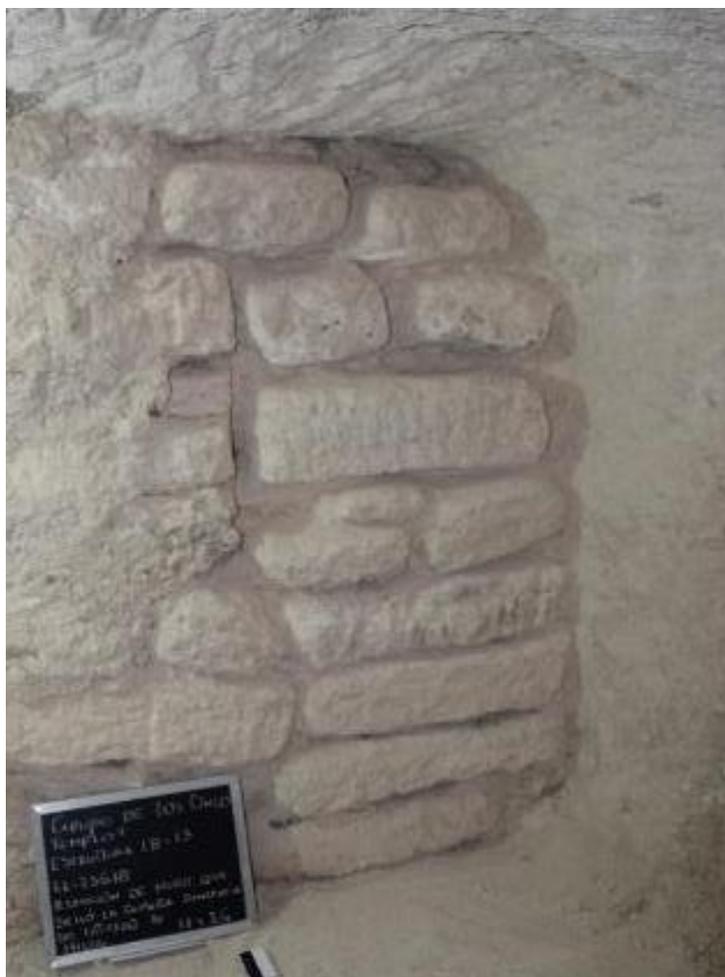
Figura 4.11. Sisado de rocas de muro sur previo a ser retiradas y comenzar EZ - 23G - 18 - 1 (I. Zeceña).

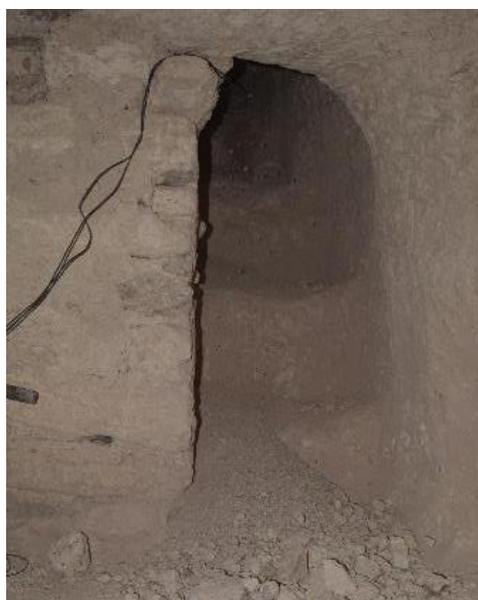
Figura 4.12. Cuatro Escalones visibles tallados en roca madre, la investigación continuó en dirección hacia el Sur, de forma ascendente. Operación EZ - 23G - 18 - 3 (I. Zeceña, 2016)

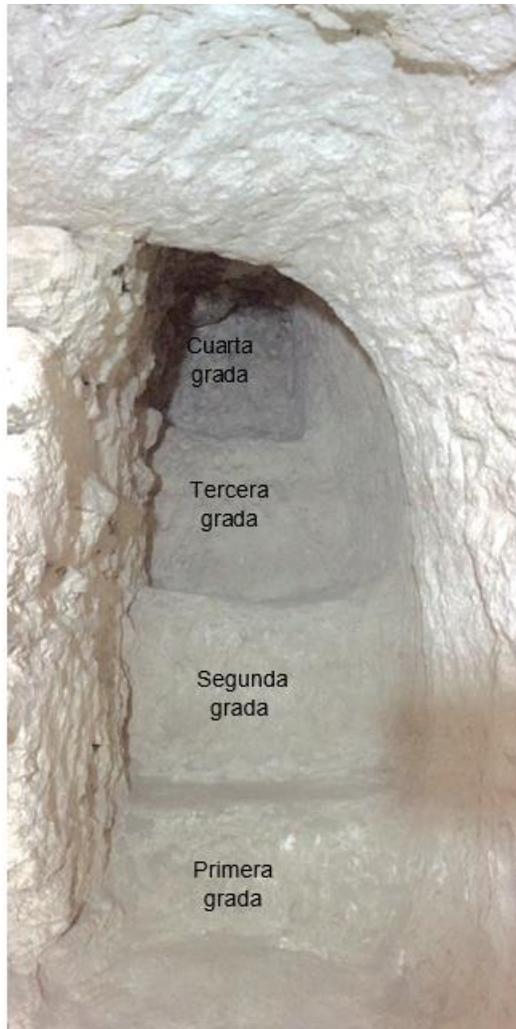
Figura 4.13. Localización de los escalones que condujeron a la cámara funeraria. Operación EZ - 23G - 18 - 4. (I. Zeceña, 2016).

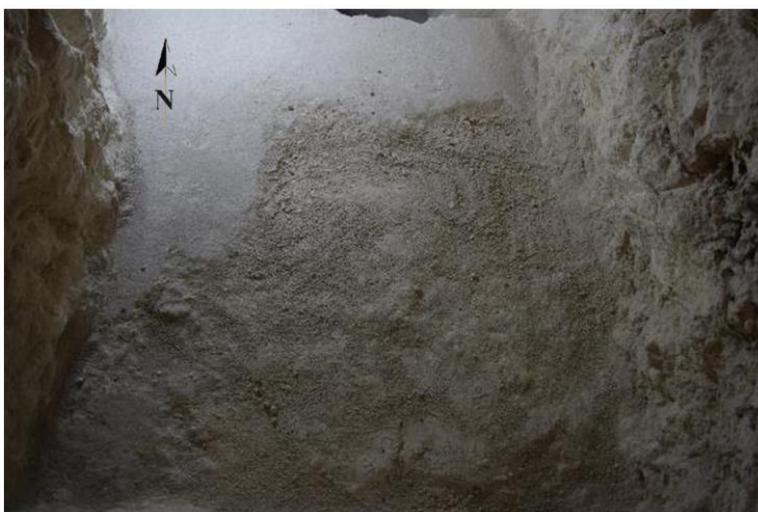
Figura 4.14a. Piso hacia el Norte y visible corte del mismo hacia el Sur y Este. Operación EZ-23G-18-6. (I. Zeceña).

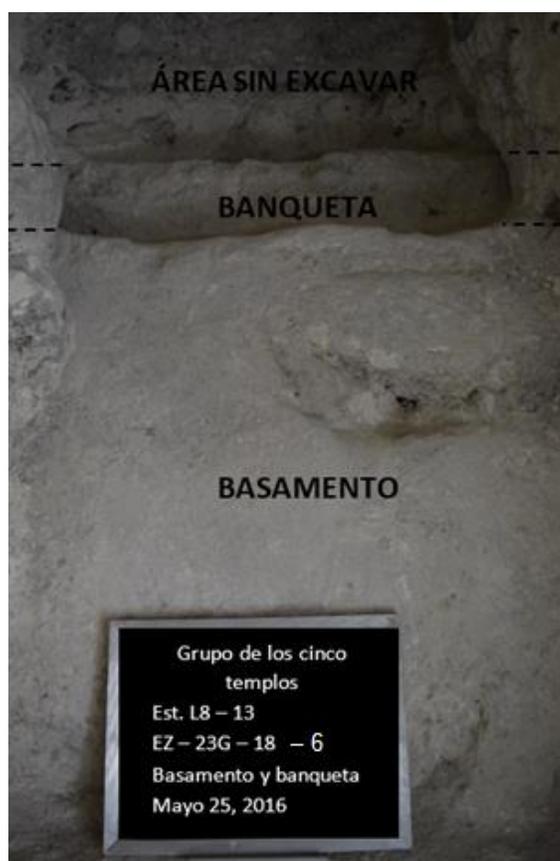
Figura 4.14b. Piso hacia el Norte y visible corte del mismo hacia el Sur y Este. Operación EZ-23G-18-6. (I. Zeceña).

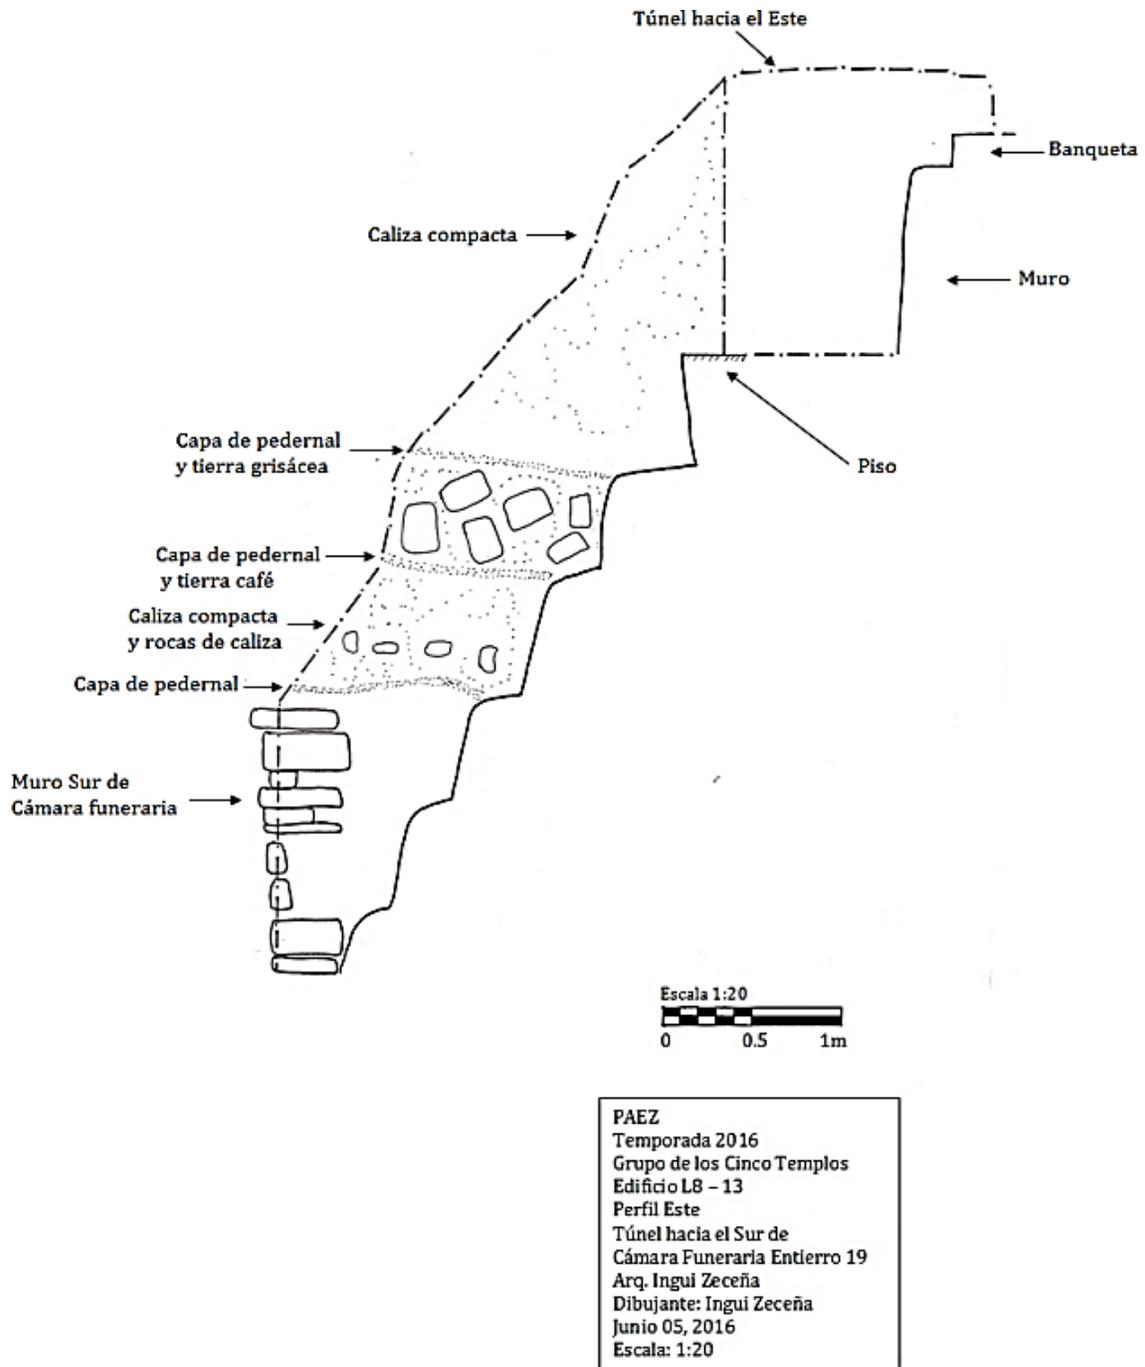
Figura 4.15. Perfil este, escalinatas que conducen a la cámara funeraria del Entierro 19, Estructura L8-13 (Zeceña 2016).

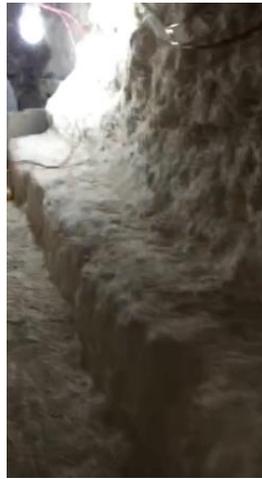
Figura 4.18. Cambio de dimensiones en subestructura hasta localizarse la esquina Suroeste de la misma. Fotografía Ingui Zeceña

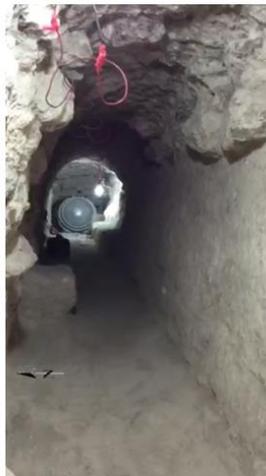
Figura 4.19. Túnel hacia el Este, siguiendo rasgo de rostro Norte del basamento, largo total en dirección Este 8.06m, y total del túnel 8.90m. Fotografía: Ingui Zeceña

**Dimensiones iniciales:** 1.50m de alto x 0.80m de ancho (Figura 4.19).

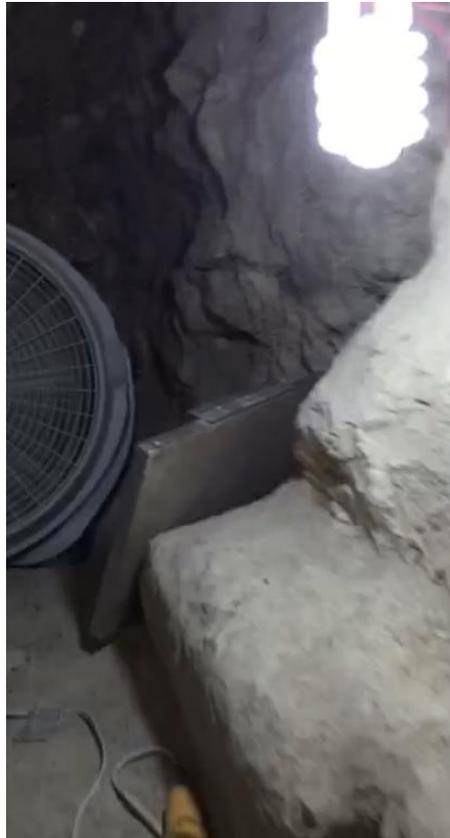
Figura 4.20. Esquina Suroeste de basamento. Fotografía: Ingui Zeceña.

**Dimensiones finales:** 1.95m N - S x 1.00m alto x 0.70m ancho parte Sur y 0.98m parte Norte (Figura 4.20).

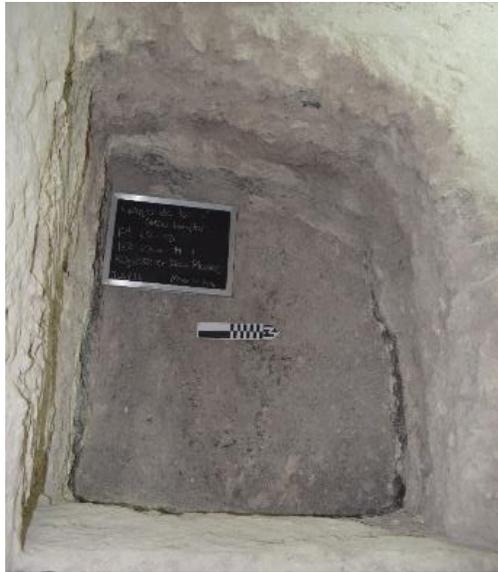
Figura 4.24. Registro EZ - 23G - 19 frente a muro en el área del piso cortado. Fotografía: Ingui Zeceña

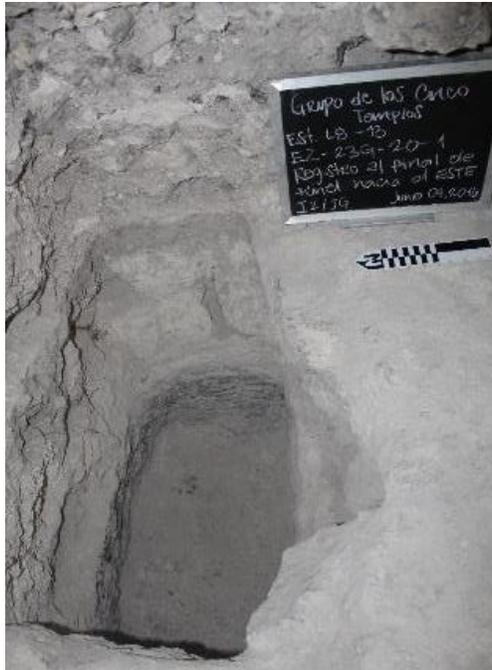
Figura 4.26. Operación EZ - 23G - 20, al pie de esquina Suroeste de subestructura. Fotografía: Ingui Zeceña

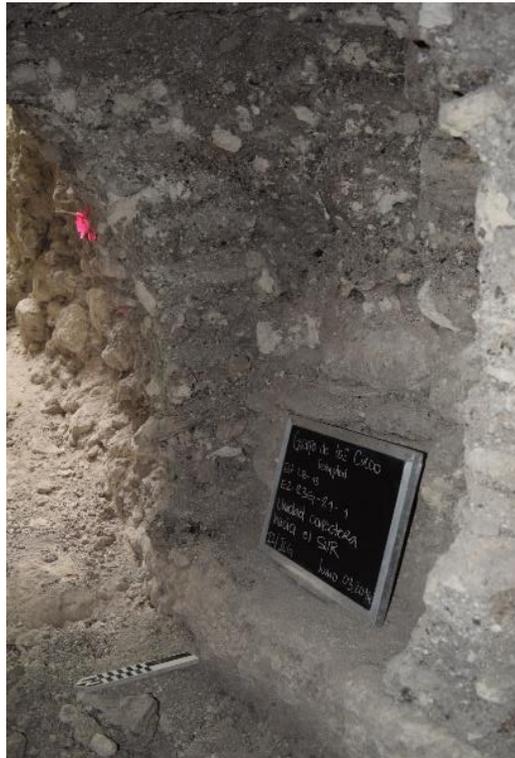
Figura 4.27. Inicio Operación EZ - 23G - 21, perfil Sur de túnel de saqueo Este

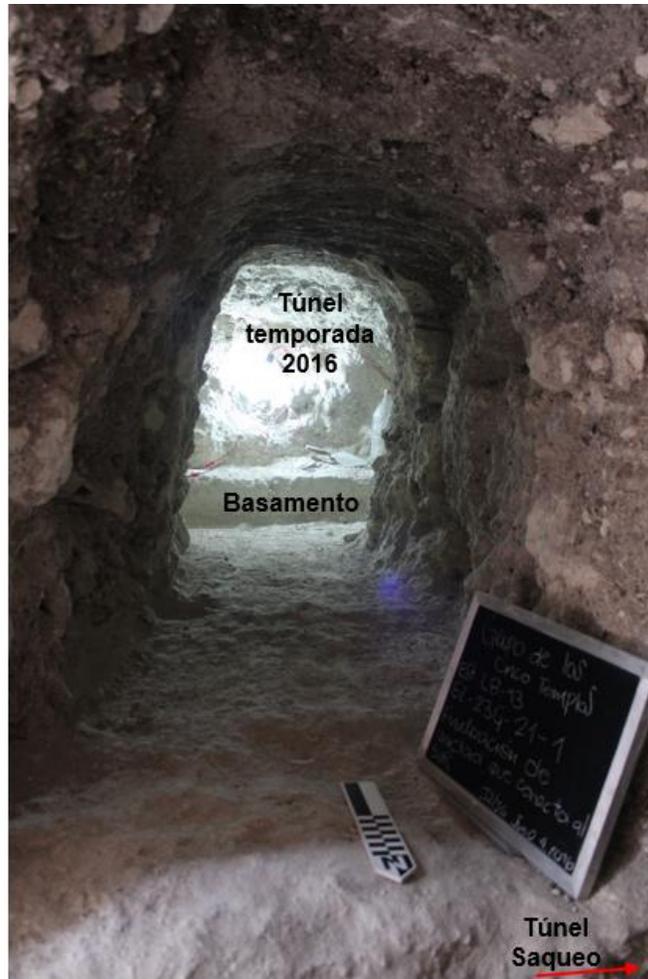
Figura 4.28. Finalización de Operación EZ - 23G - 21. Túnel conector entre túnel saqueo y túnel excavado en temporada 2016. Fotografía: Ingui Zeceña.

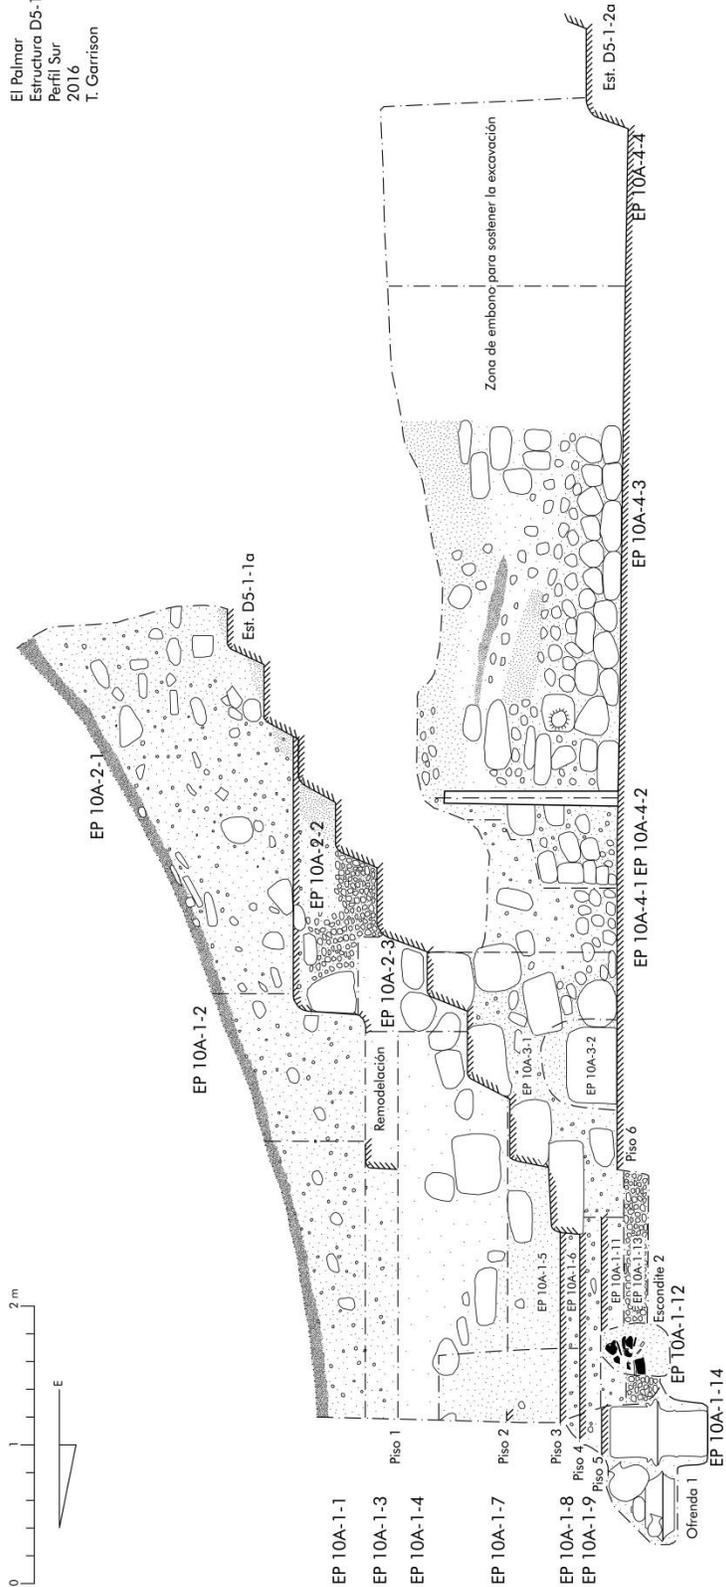
Figura 5.6. Perfil sur del túnel excavado en Estructura D5-1 (EP 10A-1, -2, -3, y -4) (dibujo por T. Garrison).

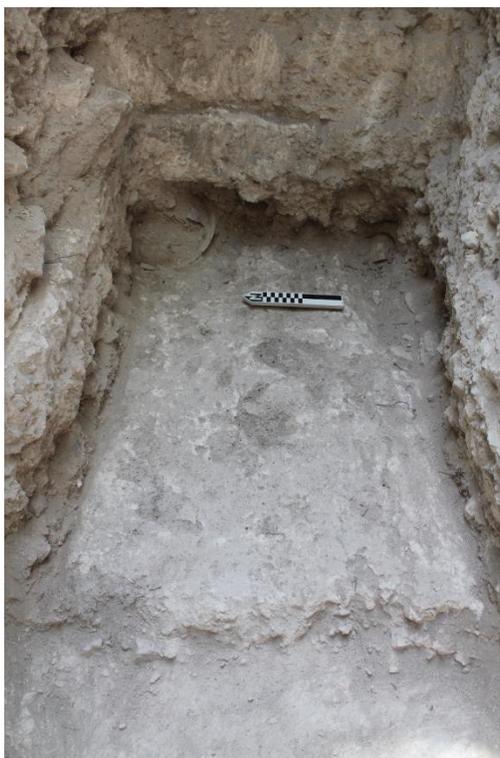
Figura 5.8. Foto del fin del EP 10A-1-9 con el Escondite 1 *in situ* y el corte del Escondite 2. Se nota la condición deteriorada del Piso 5 y donde está cortado en el lado oeste de la unidad (foto por T. Garrison).

**Lote 9 (EP-10A-1-9):** Este lote midió 1.3 m (E-O) x 1.00 m (N-S) y se ubicó debajo de los Lotes 6 y 8. En este lote se removió el Piso 4 hasta el nivel del Piso 5 después de 0.15 m. El Piso 5 estaba más deteriorado que los Pisos 3 y 4 estuvo expuesto por un período largo, posiblemente abandonado por un tiempo. El piso fue cortado en el lado sur, se ubicó una vasija invertida en la esquina noreste de la unidad, designada como Escondite 1. También se ubicaron tiestos grandes en el sur de la unidad, insertos en el muro de la trinchera. Esta colección de tiestos fue designada como Escondite 2 (Figuras 5.7 y 5.8). El relleno era blanco (Gley 1 8/1 blanco). Se recolectaron 15 tiestos, 3 pedernales, 4 huesos y 1 concha.

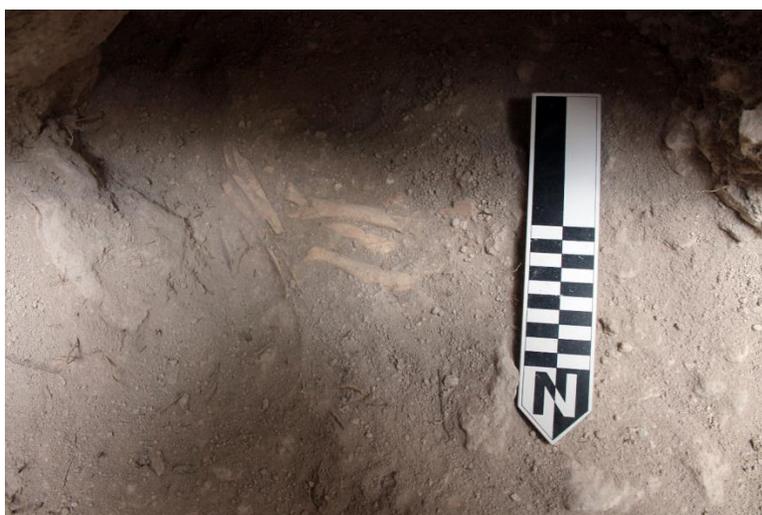
Figura 5.11. Huesos colocados debajo de la parte revuelta del Escondite 2 de El Palmar (foto por T. Garrison 2016).

perro. Debajo de la concentración inicial de cerámica y hueso se encontró algunos huesos largos bien colocados (Figura 5.11). Al parecer hubo por lo menos dos perros, probablemente sacrificados, en el Escondite 2. Uno de los perros tenía un collar con tres conchas talladas. Uno de los animales estaba cubierto por una vasija, probablemente invertida. Al parecer sí había un segundo perro encima de la primera vasija invertida a la cual se le colocó otra vasija invertida encima. Esta organización del escondite era inestable y es probable que se haya quebrado cuando los mayas pusieron el relleno para construir el Piso 4. Además, por su condición destruida, es difícil confirmar si el Escondite 2 es parte de la Ofrenda 1 (EP-10A-1-14) o si es un depósito independiente. Se encontraron 61 tiestos de la primera vasija, 28 tiestos de la segunda vasija, 70 tiestos adicionales, 7 conchas, 3 conchas talladas (del collar), cientos huesos de fauna, 4 pedernales, 1 obsidiana y otros 3 artefactos de cerámica.

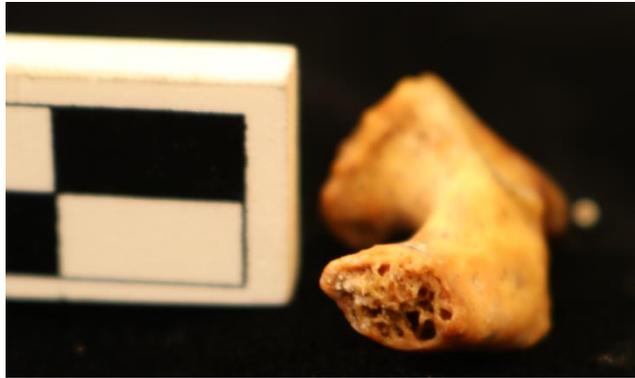
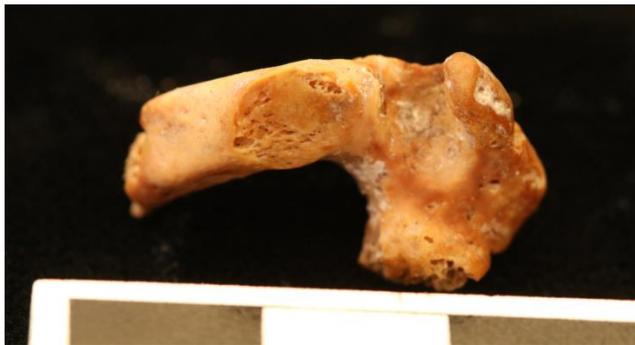
Figura 5.18. Daños posiblemente perimortem en el arco neural derecha de la segunda vértebra cervical de Entierro 4A: (a) aspecto dorsal (b) la apófisis articular inferior (fotos por A. Scherer, 2016).

**Patología.** El esqueleto en general está demasiado mal conservado para observar la patología antes de la muerte. El daño en el arco neural derecho de la segunda vértebra cervical fue causado posiblemente en el momento de la muerte. La cara dorsal-inferior del arco se rompió,

el daño es claramente antiguo y no de la excavación (Figura 5.18a). La apófisis articular inferior también muestra daño, exponiendo el hueso trabecular (Figura 5.18b). En ambos casos, las trabéculas están bastante bien conservadas lo cual que sugiere que el daño pudo haber sido causado por un golpe en las vértebras y no, post mortem. Si el daño es de hecho perimortem, sería coherente con un potente golpe en la parte posterior del cuello consistente con la decapitación, presumiblemente la separación de la cabeza del cuerpo a nivel de la segunda y tercera vértebras cervicales. Si el niño fue decapitado hubiera sido más probable hallar la cabeza sobre las piernas del niño, donde se concentró la mayoría de los dientes de leche.

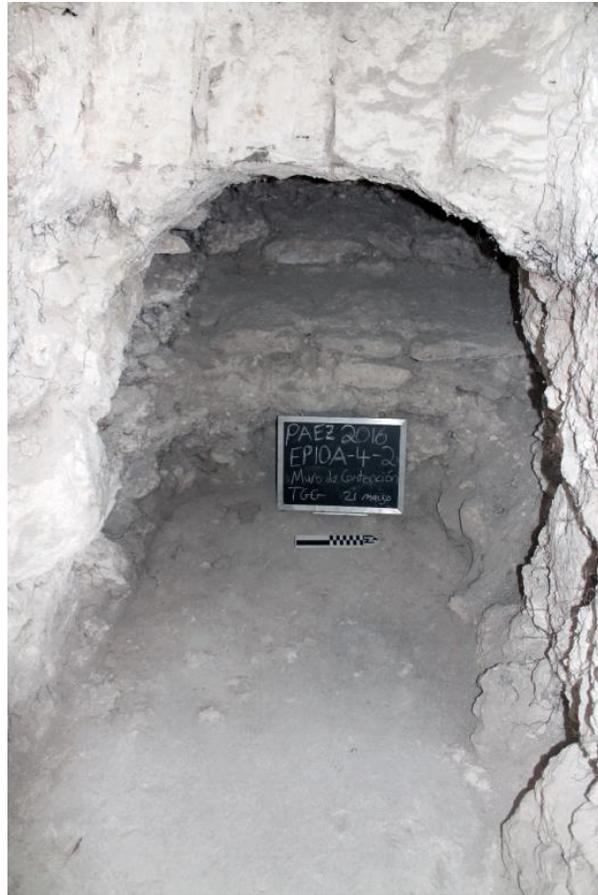
Figura 5.23. Muro de contención en el túnel axial de la Estructura D5-1 (foto por T. Garrison 2016).

**Lote 1 (EP 10A-4-1):** Este lote está al este del EP 10A-3-1 y penetró la pirámide debajo de las cuatro piedras que eran parte de la cuarta grada de la escalinata (Figura 5.22). El lote siguió el Piso 6 por 0.46 m donde se encontró un muro de contención y se cambió el lote (Figura 5.23). El relleno estaba compuesto en capas de caliza, estuco y pedrín. Se encontró 125 tiestos, 4 pedernales, 6 conchas y 1 pedazo de estuco.

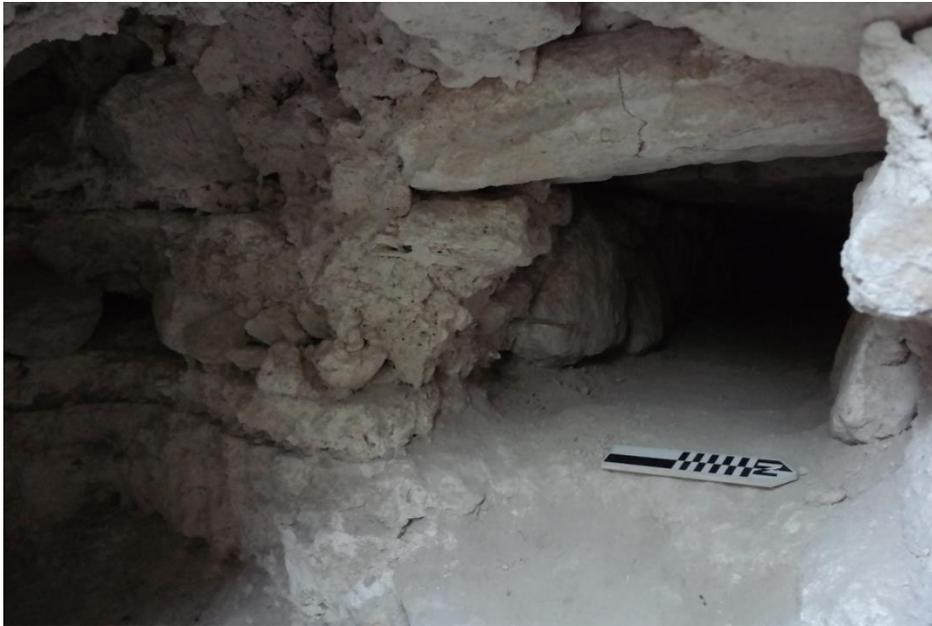
Figura 5.27. Drenaje principal después de su limpieza (EP 10B-1-2) (foto por H. Pérez 2016).

**Lote 2 (EP 10B-1-2):** Este lote representó la limpieza de un drenaje elaborado con piso estucado (Piso 6), paredes de piedra caliza tipo laja y techo de piedra caliza tipo laja (Figura 5.27). Sus dimensiones en promedio son: 0.40 m de alto, 0.45 m de ancho y 5.40 m de largo. Aunque se considera que posee un largo total de 8.80 m. Se pensó continuar con la limpieza de éste drenaje, sin embargo, no fue posible ya que se encontró en abundancia chinche picuda (*Triatoma dimidiata*). El drenaje fue construido como parte de la elaboración del Grupo Tríadico que incluye el Piso 3 (Figura 5.26). El lote se conformó de una matriz de tierra gris suelta, al cernir la tierra se recuperaron 46 fragmentos cerámicos y 5 fragmentos de obsidiana.

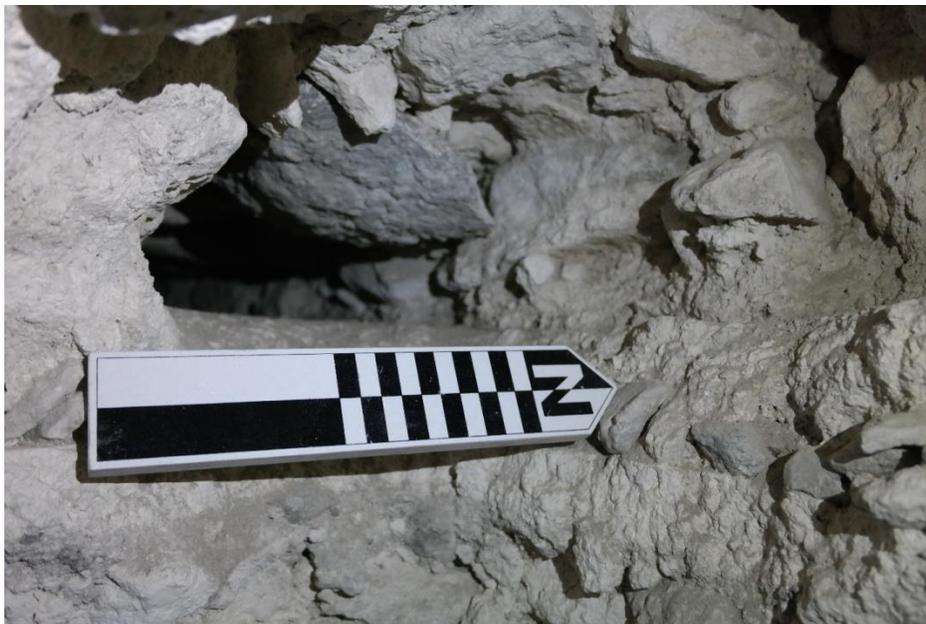
Figura 5.28. El drenaje auxiliar de EP 10B-1-3 (foto por H. Pérez 2016).

**Lote 3 (EP 10B-1-3):** Este lote consistió en la limpieza de la rama norte del túnel de saqueo, midiendo 1.20 m de altura, 0.60 m de ancho (base) y 2.40 m de largo (eje de sur a norte). El estrato presente se conformó de una matriz de tierra gris suelta y colapso producto del saqueo. En el proceso de cernido, se logró recuperar 41 fragmentos cerámicos y 2 fragmentos de obsidiana. Se logró identificar en la pared oeste de ésta excavación un acomodo de piedras de tamaño pequeño que conforman un drenaje auxiliar de menores dimensiones que el del Lote 2, con 0.08 m de altura y 0.20 m ancho, la longitud no fue definida debido a reducido tamaño, aunque entró un metro de mano de 3.00 m fácilmente (Figura 5.28). Es probable que este drenaje auxiliar se haya unido con el drenaje principal en el Lote 2 y fue por eso que los saqueadores siguieron cuando hicieron sus depredaciones.

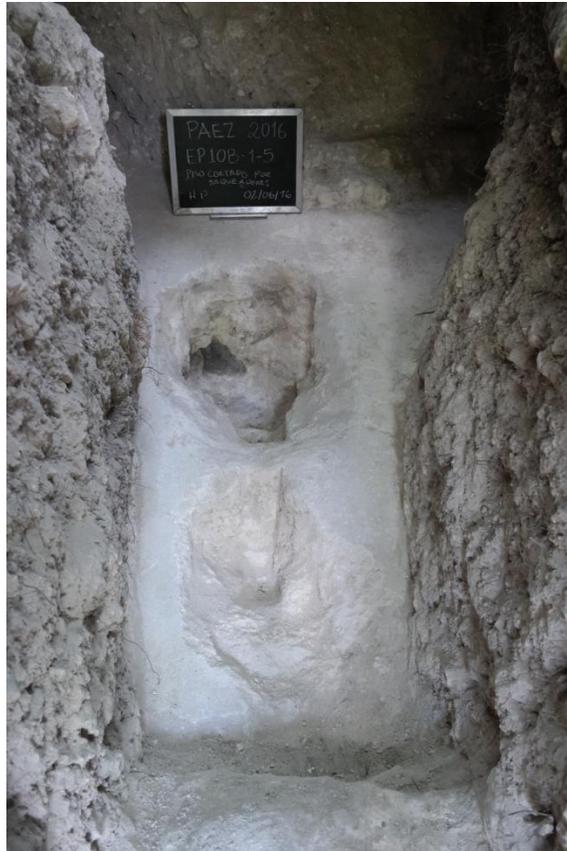
Figura 5.29. El piso cortado (Piso 7) en EP 10B-1-5 (foto por H. Pérez 2016).

**Lote 5 (EP 10B-1-5):** Este lote descubrió un corte de piso (Piso 7) en la sección oeste del lote 1. Las dimensiones del corte fueron 0.40 m (norte-sur) y 1.20 m (este-oeste). Este lote, se conformó de 2 cortes que realizaron los saqueadores al realizar la limpieza se observó dos oquedades en el piso, con una profundidad de 0.21 m y 0.43 m (Figura 5.29). Al realizar la limpieza se observó que existe un piso estucado (Piso 7) con inclinación evidente al este, que posiblemente se haya utilizado como drenaje de plaza para la primera versión del Grupo Tríadico se modificó el drenaje aumentando su altura y dejándolo en un punto intermedio de ésta estructura.

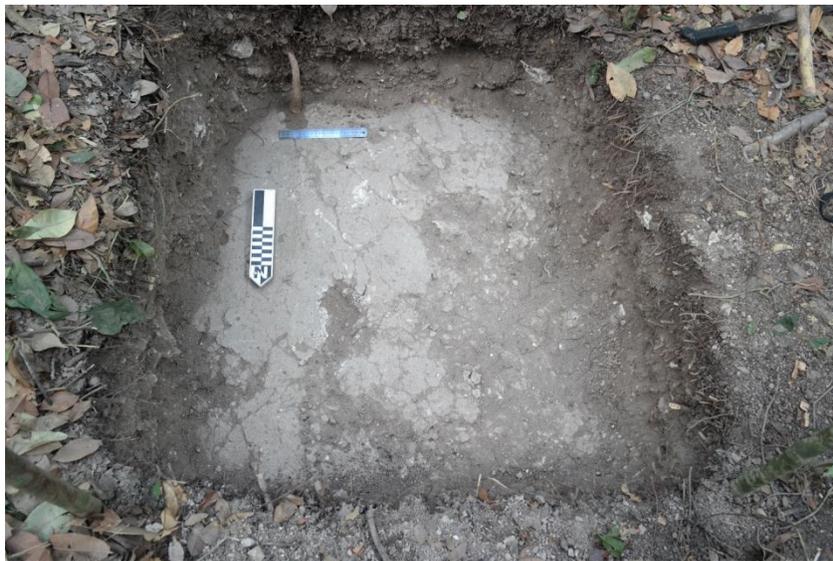
Figura 5.30. El piso de la plataforma (Piso 3) en EP 10B-2-2 (foto por H. Pérez 2016).

**Lote 2 (EP 10B-2-2):** Este lote continuó con una profundidad en sus esquinas 0.30 m (NO), 0.45 m (NE), 0.30 m (SO), y 0.46 m (SE). El estrato se conformó de tierra café claro de consistencia suelta. Se logró recuperar 12 fragmentos de figurillas y 1 asta de venado. Esta operación finalizó al encontrar el piso de la plaza (Piso 3) (Figura 5.30).

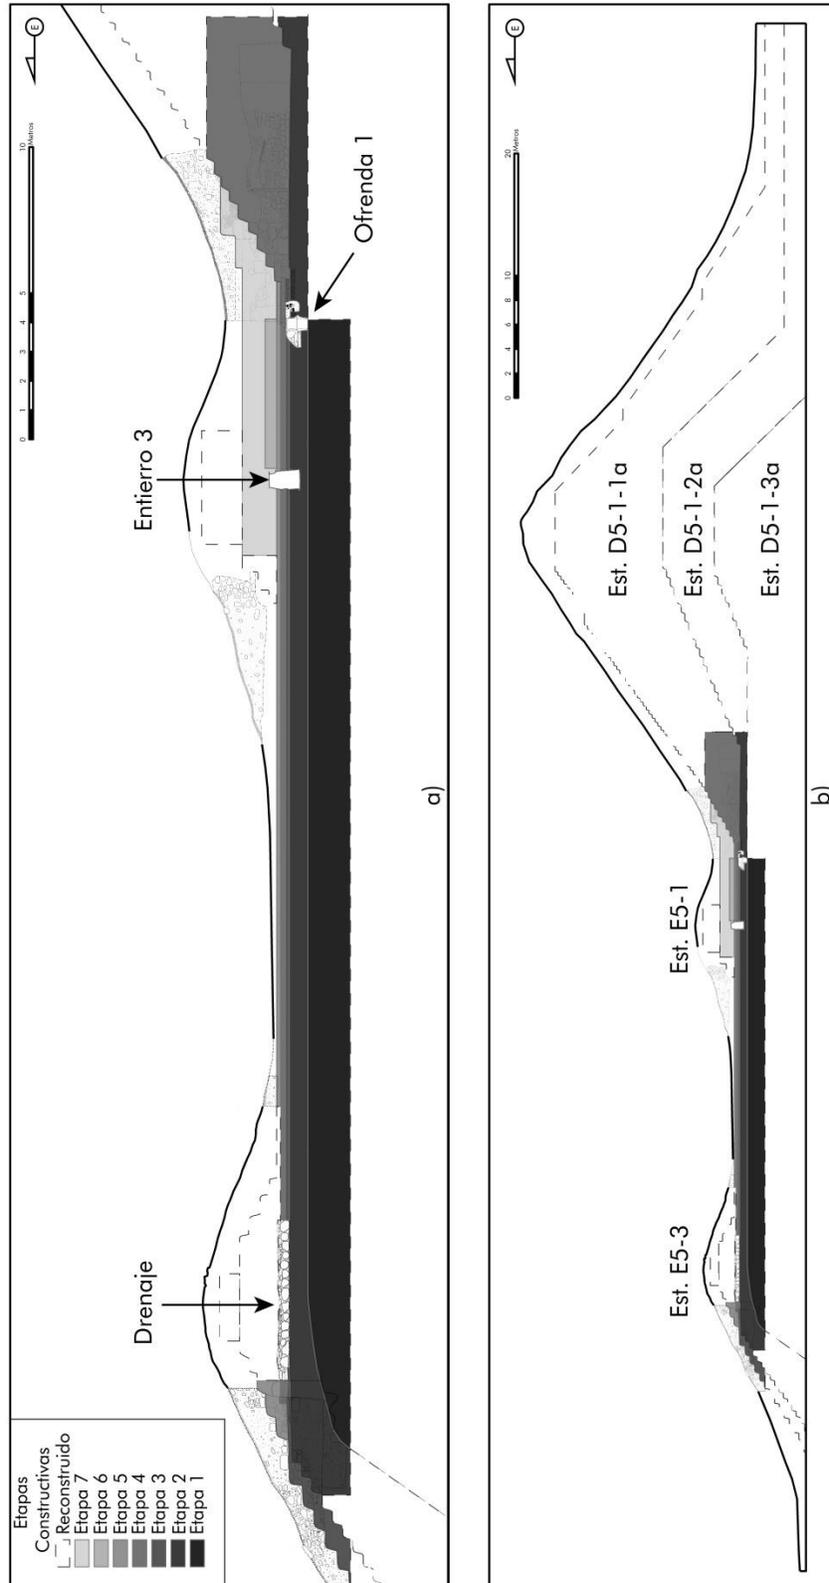
Figura 5.31. Etapas constructivas del Grupo Triádico de El Palmar: a) detalles conocidos de las excavaciones; b) perfil sur de todo el grupo con reconstrucciones hipotéticas (dibujos por T. Garrison, año 2016).

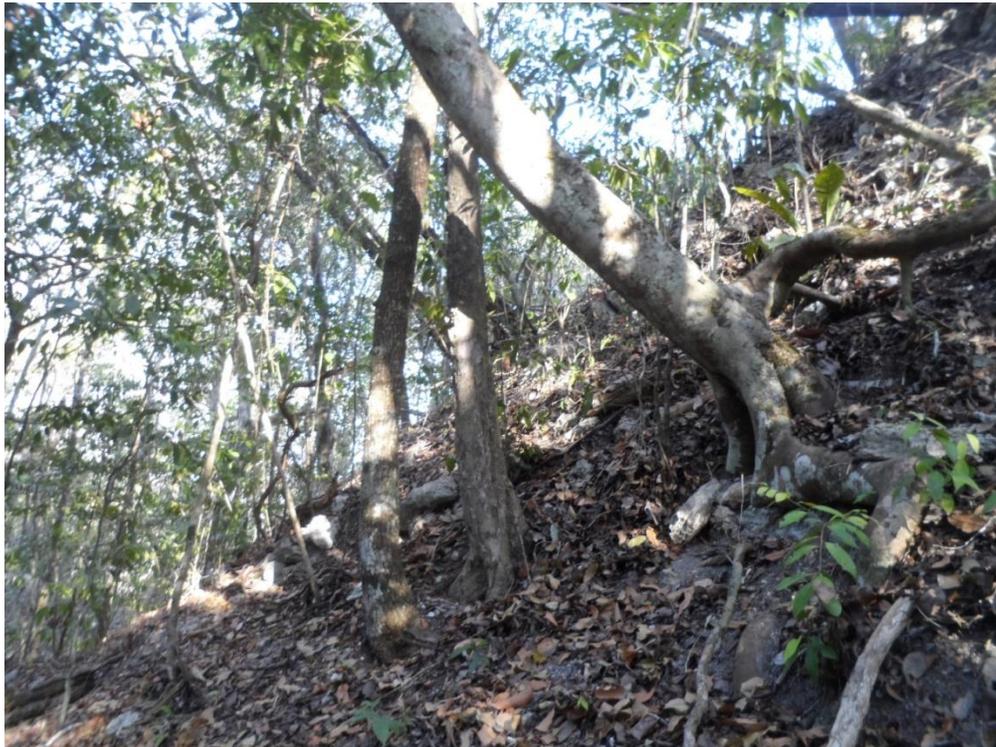
Figura. 6.1. Fotografía que muestra algunos de los árboles en la superficie de la estructura F8-1 los cuales también corren riesgo de colapsar (Foto: Edwin P. Robles 2016).

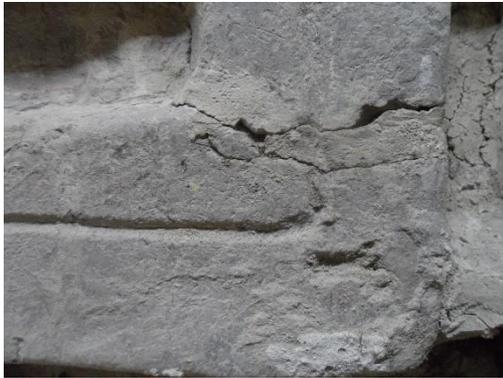
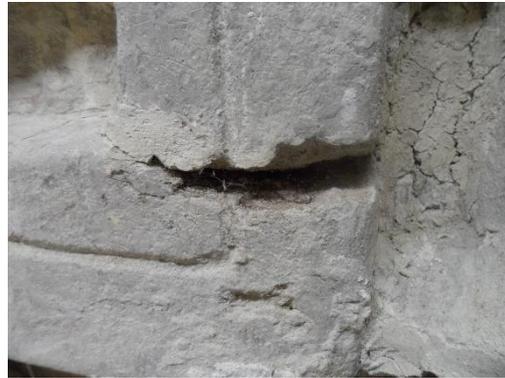
Figura 6.2 y 6.3. Activación de fisura tratada en años anteriores, al ir eliminando el resane anterior se comprobó que lo que provocaba la grieta era una raíz que estaba creciendo en la parte trasera. (Fotografía Edwin P. Robles).
