# **PROYECTO ARQUEOLÓGICO EL ZOTZ**

## **INFORME FINAL 11 TEMPORADA DE CAMPO**

**Nueva Guatemala de la Asunción, marzo de 2017**

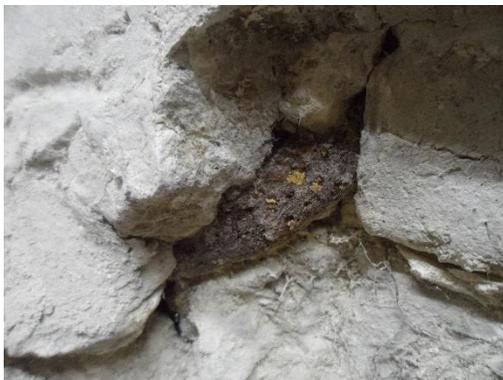
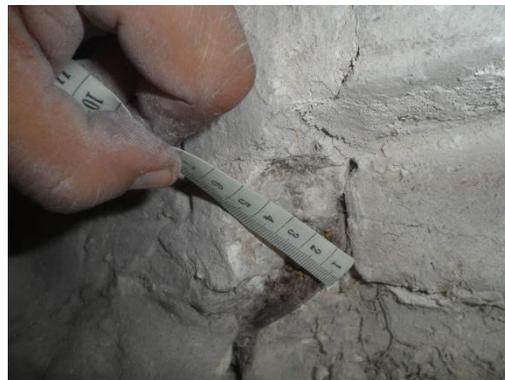
Fotos 6.4 y 6.5. Al efectuar la limpieza se constató que la raíz alojada detrás era de uno 2.5 cm aproximadamente lo cual estaba causando la separación de los estratos del estuco y provocando que las fisuras se reactivaran. (Foto: Edwin P. Robles 2016).

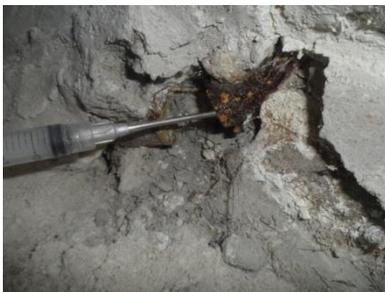
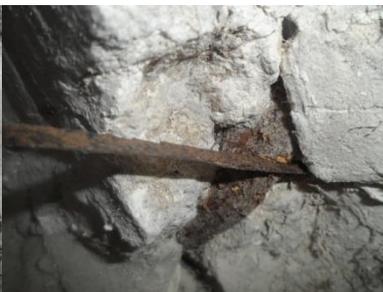
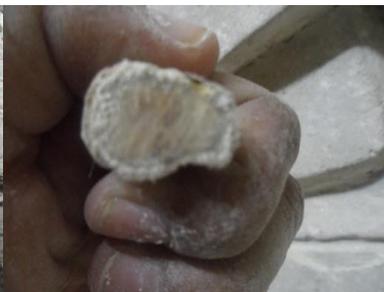
Fotos 6.6 -6.8. Proceso de corte de la raíz, e inyección de alcohol Isopropílico para secar la raíz, en la fotografía 7 se ve el fragmento de raíz retirado. (Foto: Edwin Pérez Robles 2016).

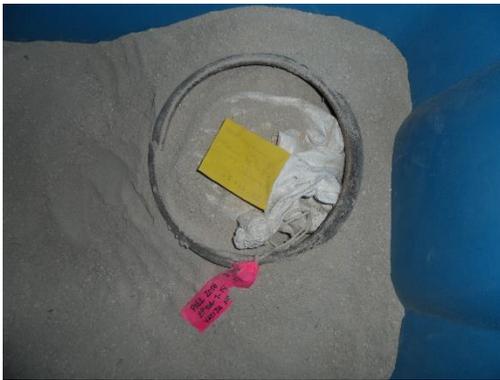
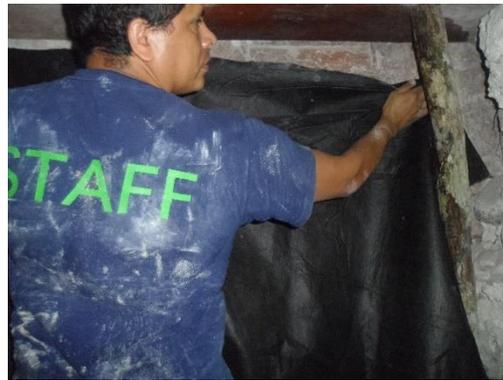
Fotos 6.12 y 6.13. Colocación de geotextil como protección (Fotografía: Edwin Pérez Robles 2016).

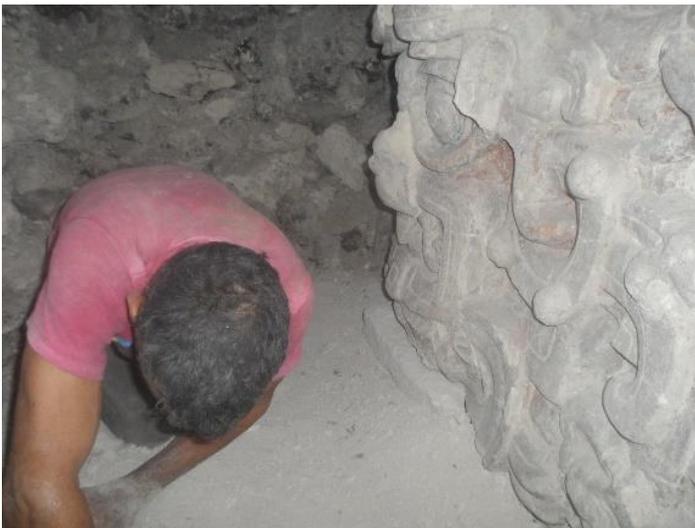
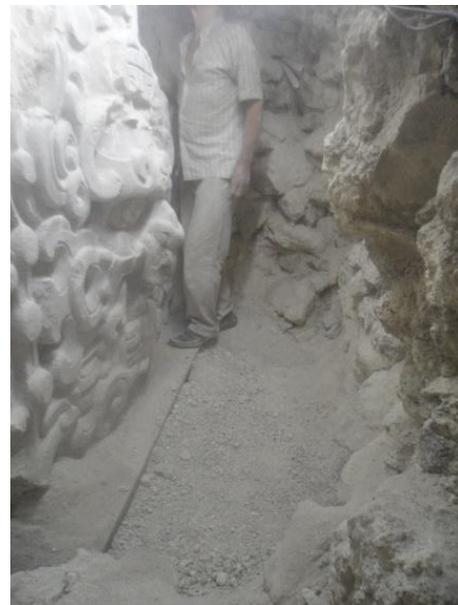
Figuras 6.14 y 6.15. Resultado final después de rellenar las unidades de excavación con arna cernida, en la parte inferior de los mascarones se colocó un soporte para evitar que el peso de ambos pudiera ocasionar un incidente (Foto: Edwin Pérez Robles 2016).

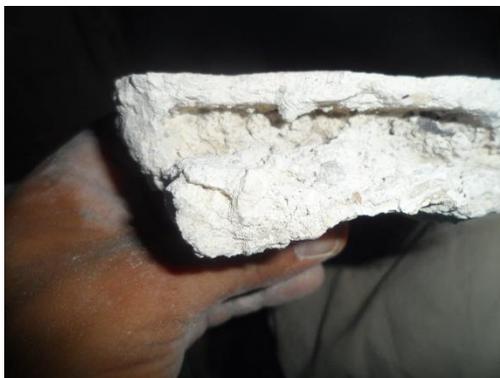
Figura 6.16. Muestra de fragmento estuco en donde se notan los distintos estratos de compactación del mismo, el borde exterior muestra una capa de 0.05 mm, que es más dura que la capa interior, además presenta pulverulencia, posiblemente por la menor presencia de cal.

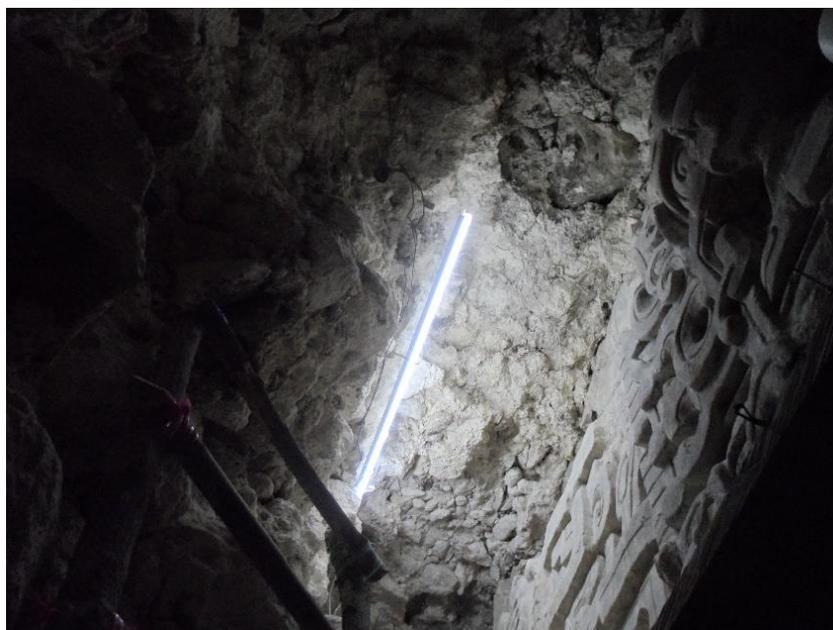
Figura 6.17. Como parte de las medidas de conservación, este año se utilizó luz LED dentro del túnel, este tipo de iluminación no genera calor por lo que la temperatura interna se mantiene con menos cambios, la luz además presenta un difusor de iluminación con lo que se protege el color aún presente en los mascarones, el brillo reflejado por esta iluminación no presenta riesgo de decoloración (Foto: Edwin Pérez 2016).

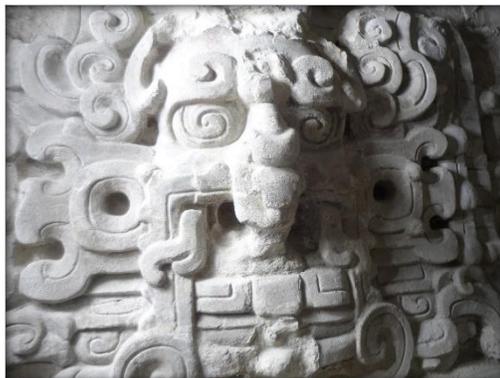
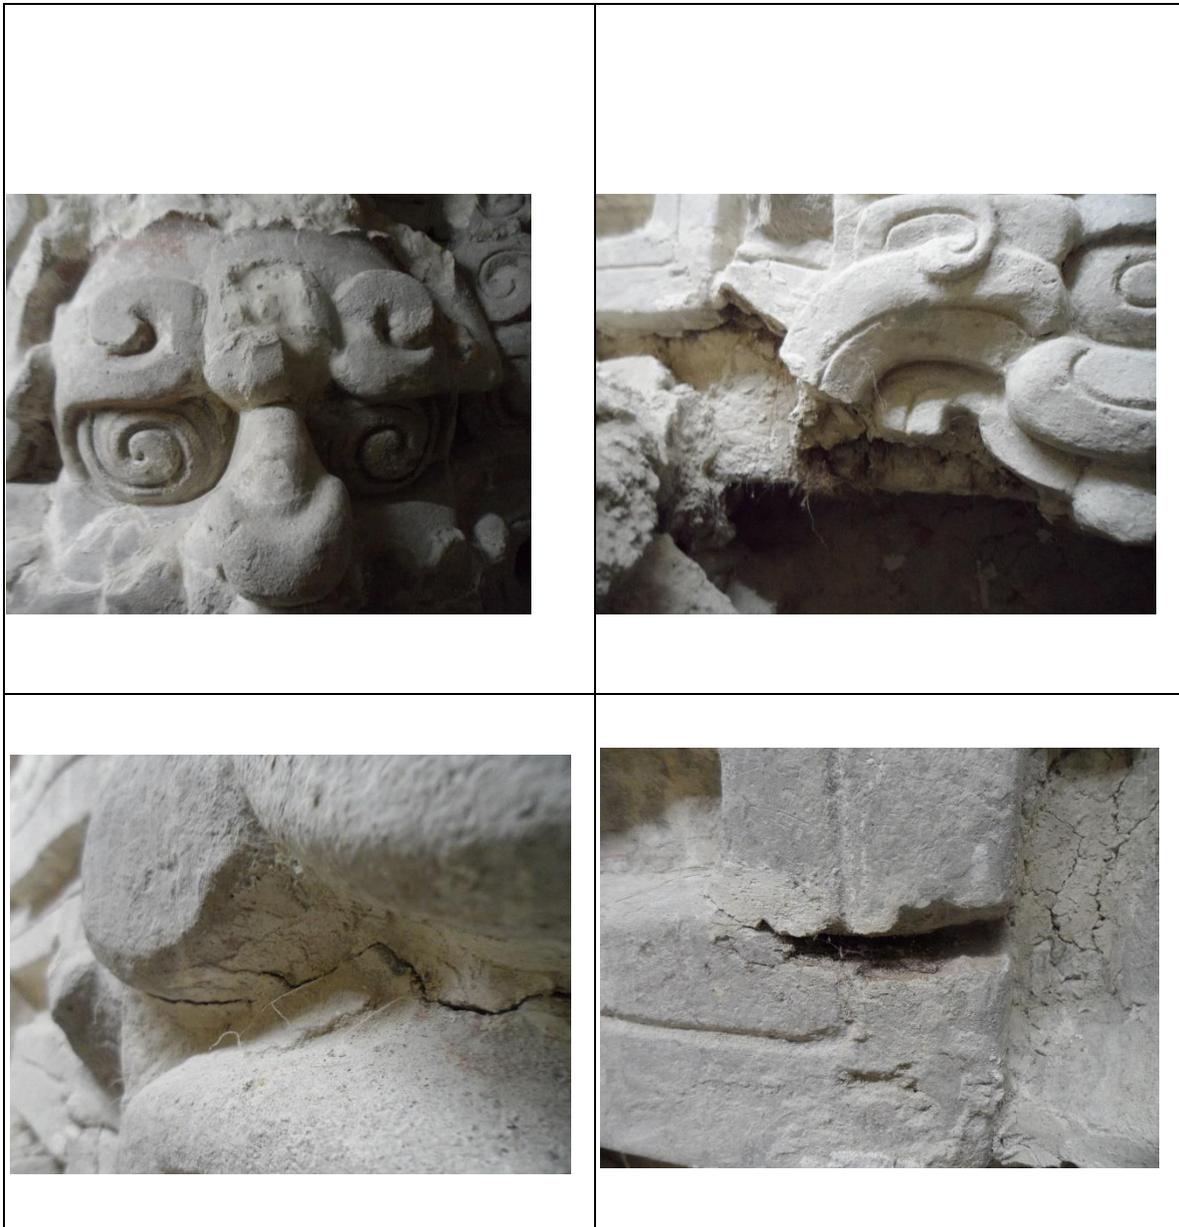
Ficha No. 1

No. Registro	n/a
Pieza <i>in situ</i>	Si
Época	Maya
Periodo	Clásico temprano
Procedencia	El Zotz
Objeto	Mascarón
material	Estuco
Técnica	Modelado

Intervenciones anteriores	Si
Estado en tratamiento	si
Presencia de fisuras	Si
Perdida de elementos	si
Reenterrada	no

#	Deterioro	X	Propuesta de Intervención	X
1	Abrasión	X	Limpieza en Seco	X
2	Bordes desgastados	X	Limpieza en húmedo	X
3	Pérdida de elementos	X	Limpieza Química	X
5	Pérdida de policromía	X	Eliminación de Sales	X
6	Pérdida de estuco	X	Eliminación de Raíces	X
7	Sales solubles	X	Consolidación	X
8	Sales insolubles	X	Consolidación de fisuras	X
9	Ataque biológico	X	Consolidación de grietas	X
10	Pérdida de aditamento	X	Consolidación de Bordes	X
11	Marcas	X	consolidación de fragmentos	X
12	Erosión	X	Unión de fragmentos	X
13	Fisuras	X	Resane de fisuras	X
14	oquedades	X	Resanes estructurales	X
15	Faltantes	x	Integración cromática	
16	Distorsión		Inyección de cal	X
17	Alteraciones	X	Aspersión de agua de cal	X
18	Manchas	X

Formula de adhesivo: cal, arena, agua de chaka 1:2:1 p/p

Formula de consolidante: cal, arena, agua de cal, ½:1:3

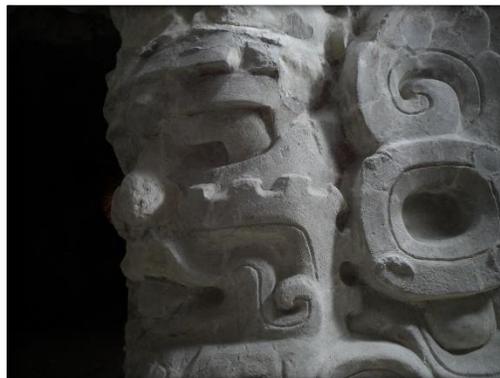
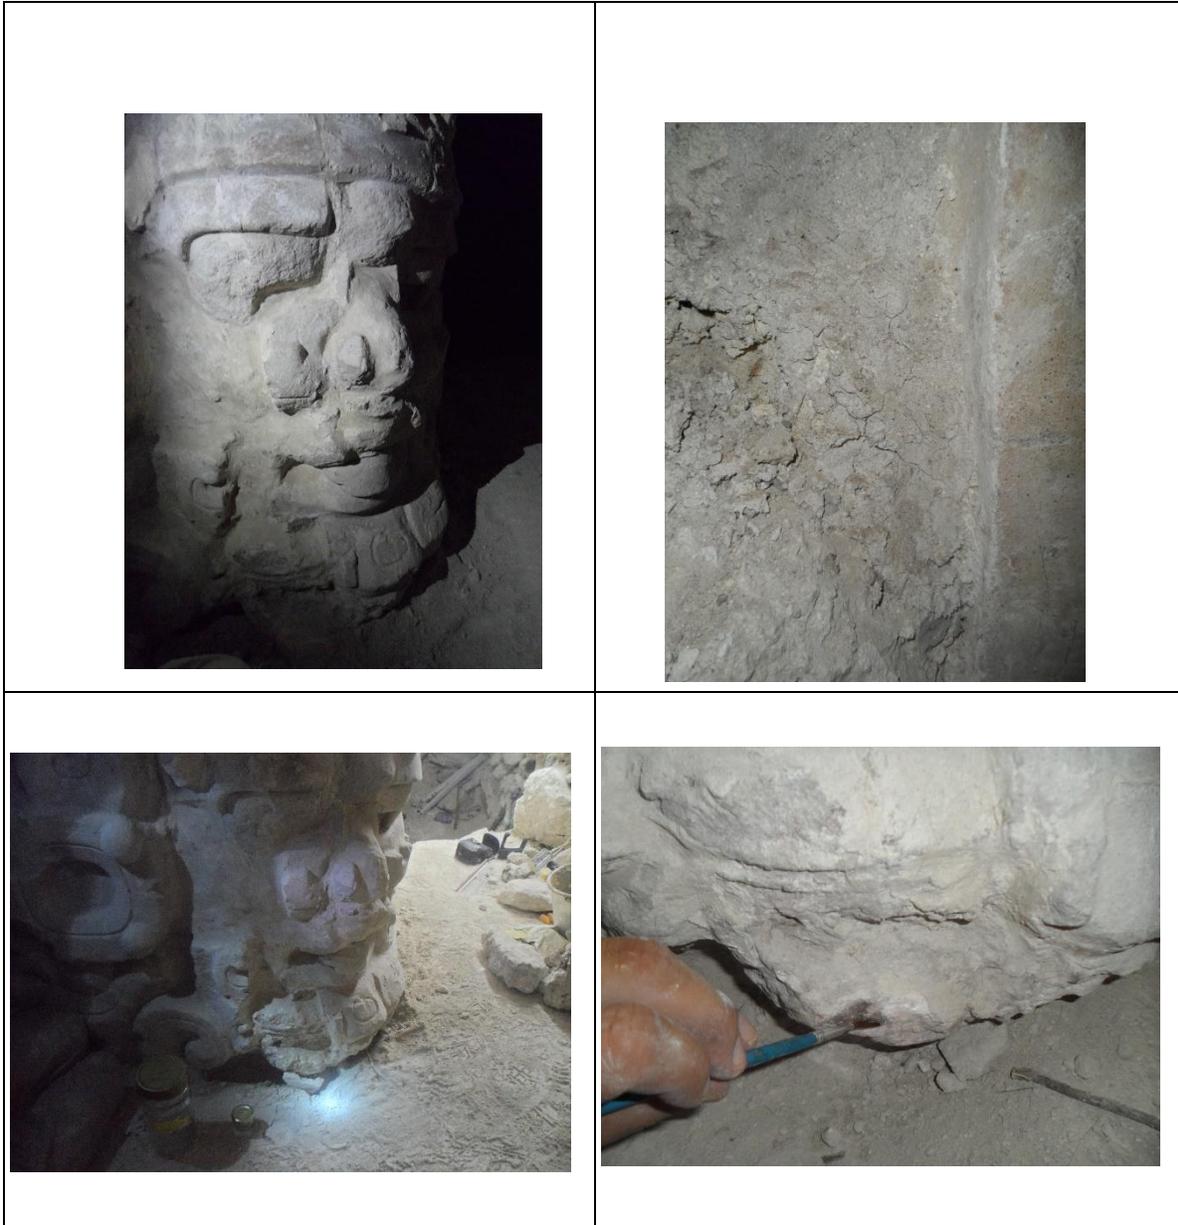
Ficha No. 2

No. Registro	n/a
Pieza <i>in situ</i>	Si
Época	Maya
Periodo	Clásico temprano
Procedencia	El Zotz
Objeto	Mascarón
material	Estuco
Técnica	Modelado

Intervenciones anteriores	Si
Estado en tratamiento	si
Presencia de fisuras	Si
Perdida de elementos	si
Reenterrada	no

#	Deterioro	X	Propuesta de Intervención	X
1	Abrasión	X	Limpieza en Seco	X
2	Bordes desgastados	X	Limpieza en húmedo	X
3	Pérdida de elementos	X	Limpieza Química	X
5	Pérdida de policromía	X	Eliminación de Sales	X
6	Pérdida de estuco	X	Eliminación de Raíces	X
7	Sales solubles	X	Consolidación	X
8	Sales insolubles	X	Consolidación de fisuras	X
9	Ataque biológico	X	Consolidación de grietas	X
10	Pérdida de aditamento	X	Consolidación de Bordes	X
11	Marcas	X	consolidación de fragmentos	X
12	Erosión	X	Unión de fragmentos	X
13	Fisuras	X	Resane de fisuras	X
14	oquedades	X	Resanes estructurales	X
15	Faltantes	x	Integración cromática	
16	Distorsión		Inyección de cal	X
17	Alteraciones	X	Aspersión de agua de cal	X
18	Manchas	X

Formula de adhesivo: cal, arena, agua de chaka 1:2:1 p/p

Formula de consolidante: cal, arena, agua de cal, ½:1:3

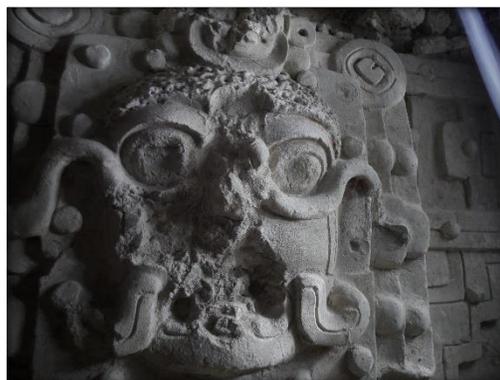
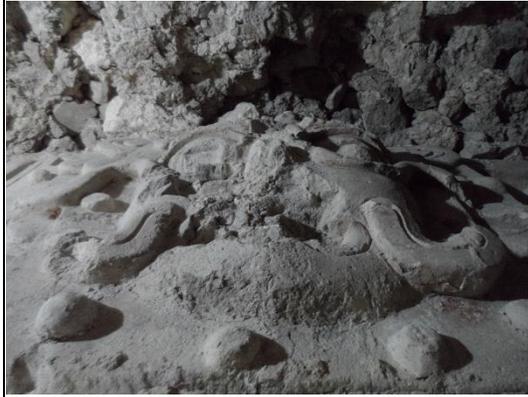
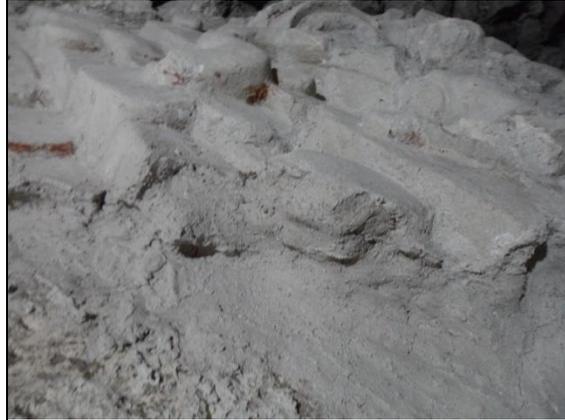
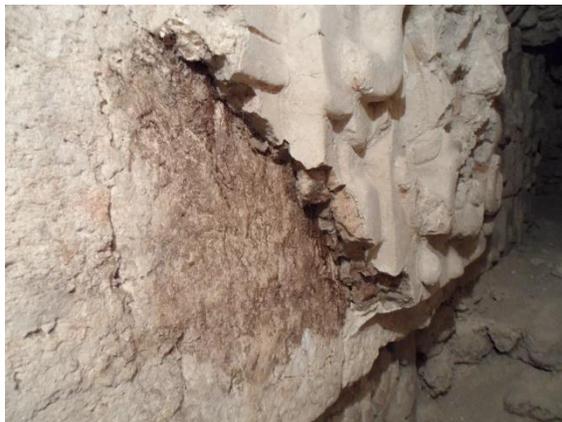
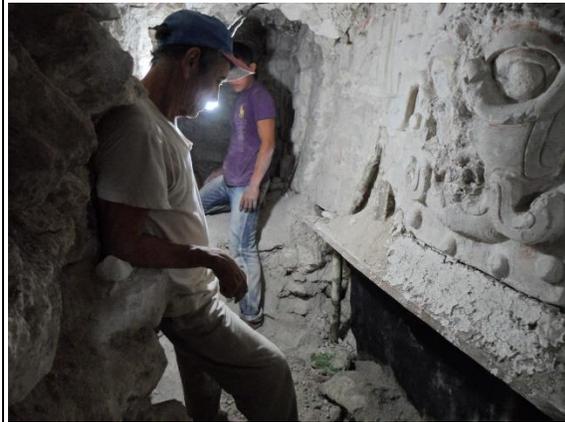
Ficha No. 3

No. Registro	n/a
Pieza <i>in situ</i>	Si
Época	Maya
Periodo	Clásico temprano
Procedencia	El Zotz
Objeto	Mascarón
material	Estuco
Técnica	Modelado

Intervenciones anteriores	Si
Estado en tratamiento	si
Presencia de fisuras	Si
Perdida de elementos	si
Reenterrada	no

#	Deterioro	X	Propuesta de Intervención	X
1	Abrasión	X	Limpieza en Seco	X
2	Bordes desgastados	X	Limpieza en húmedo	X
3	Pérdida de elementos	X	Limpieza Química	X
5	Pérdida de policromía	X	Eliminación de Sales	X
6	Pérdida de estuco	X	Eliminación de Raíces	X
7	Sales solubles	X	Consolidación	X
8	Sales insolubles	X	Consolidación de fisuras	X
9	Ataque biológico	X	Consolidación de grietas	X
10	Pérdida de aditamento	X	Consolidación de Bordes	X
11	Marcas	X	consolidación de fragmentos	X
12	Erosión	X	Unión de fragmentos	X
13	Fisuras	X	Resane de fisuras	X
14	oquedades	X	Resanes estructurales	X
15	Faltantes	x	Integración cromática	
16	Distorsión		Inyección de cal	X
17	Alteraciones	X	Aspersión de agua de cal	X
18	Manchas	X

Formula de adhesivo: cal, arena, agua de chaka 1:2:1 p/p

Formula de consolidante: cal, arena, agua de cal, ½:1:3

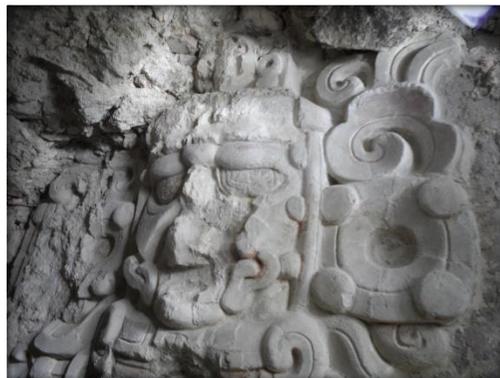
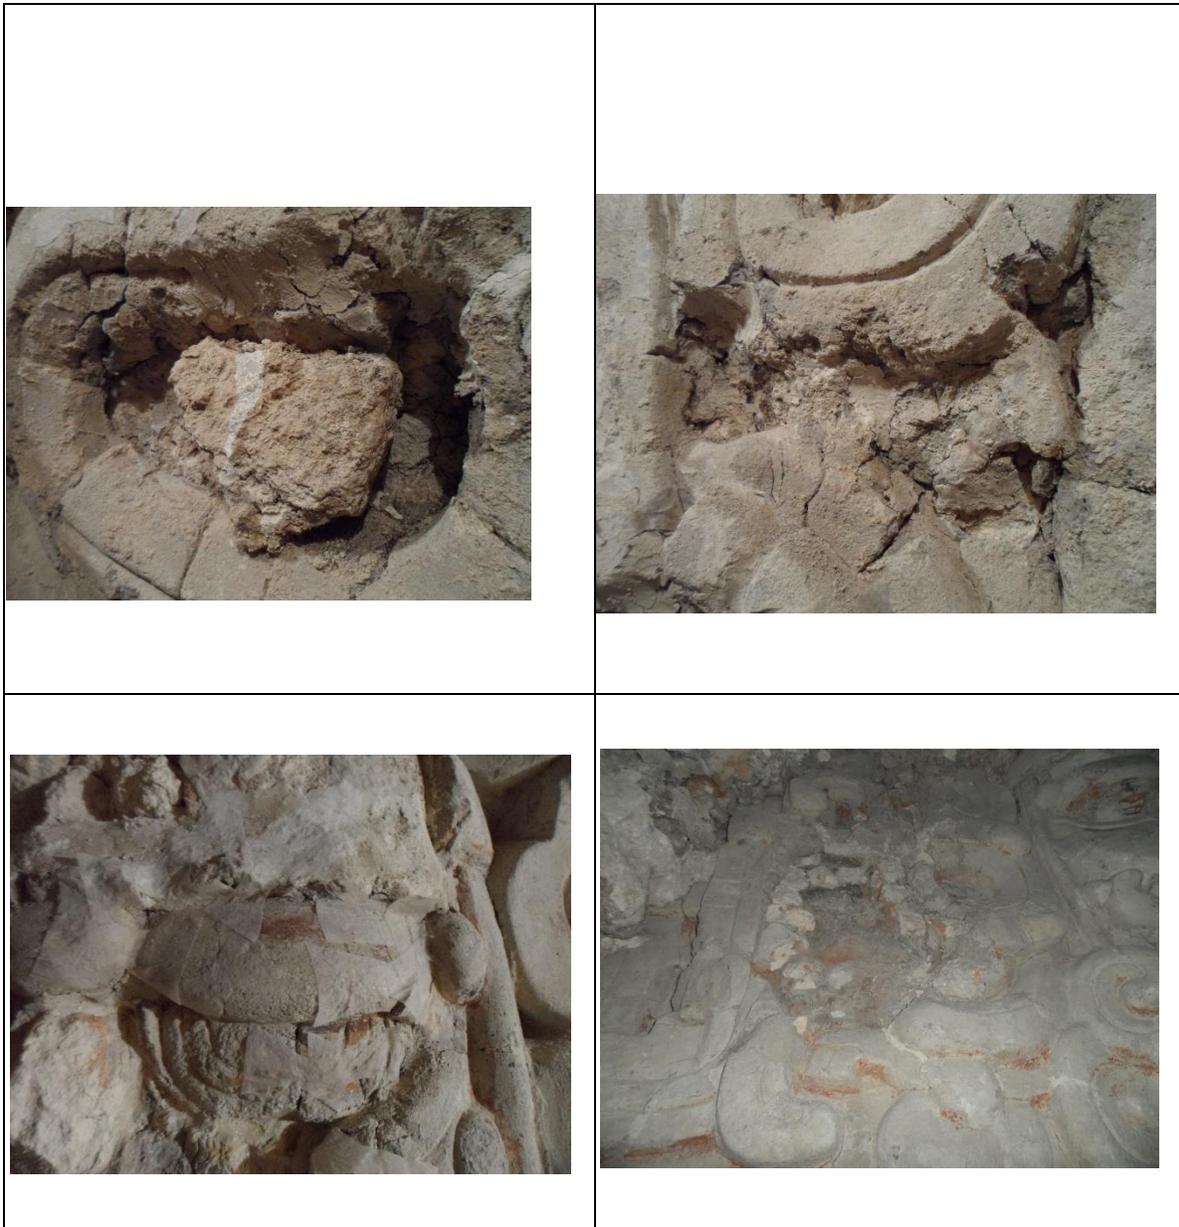
Ficha No. 4

No. Registro	n/a
Pieza <i>in situ</i>	Si
Época	Maya
Periodo	Clásico temprano
Procedencia	El Zotz
Objeto	Mascarón
material	Estuco
Técnica	Modelado

Intervenciones anteriores	Si
Estado en tratamiento	si
Presencia de fisuras	Si
Perdida de elementos	si
Reenterrada	no

#	Deterioro	X	Propuesta de Intervención	X
1	Abrasión	X	Limpieza en Seco	X
2	Bordes desgastados	X	Limpieza en húmedo	X
3	Pérdida de elementos	X	Limpieza Química	X
5	Pérdida de policromía	X	Eliminación de Sales	X
6	Pérdida de estuco	X	Eliminación de Raíces	X
7	Sales solubles	X	Consolidación	X
8	Sales insolubles	X	Consolidación de fisuras	X
9	Ataque biológico	X	Consolidación de grietas	X
10	Pérdida de aditamento	X	Consolidación de Bordes	X
11	Marcas	X	consolidación de fragmentos	X
12	Erosión	X	Unión de fragmentos	X
13	Fisuras	X	Resane de fisuras	X
14	oquedades	X	Resanes estructurales	X
15	Faltantes	x	Integración cromática	
16	Distorsión		Inyección de cal	X
17	Alteraciones	X	Aspersión de agua de cal	X
18	Manchas	X

Formula de adhesivo: cal, arena, agua de chaka 1:2:1 p/p

Formula de consolidante: cal, arena, agua de cal, ½:1:3

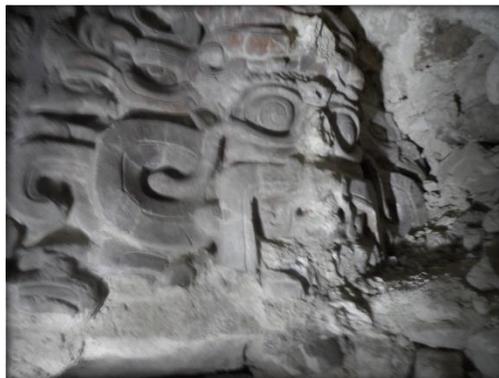
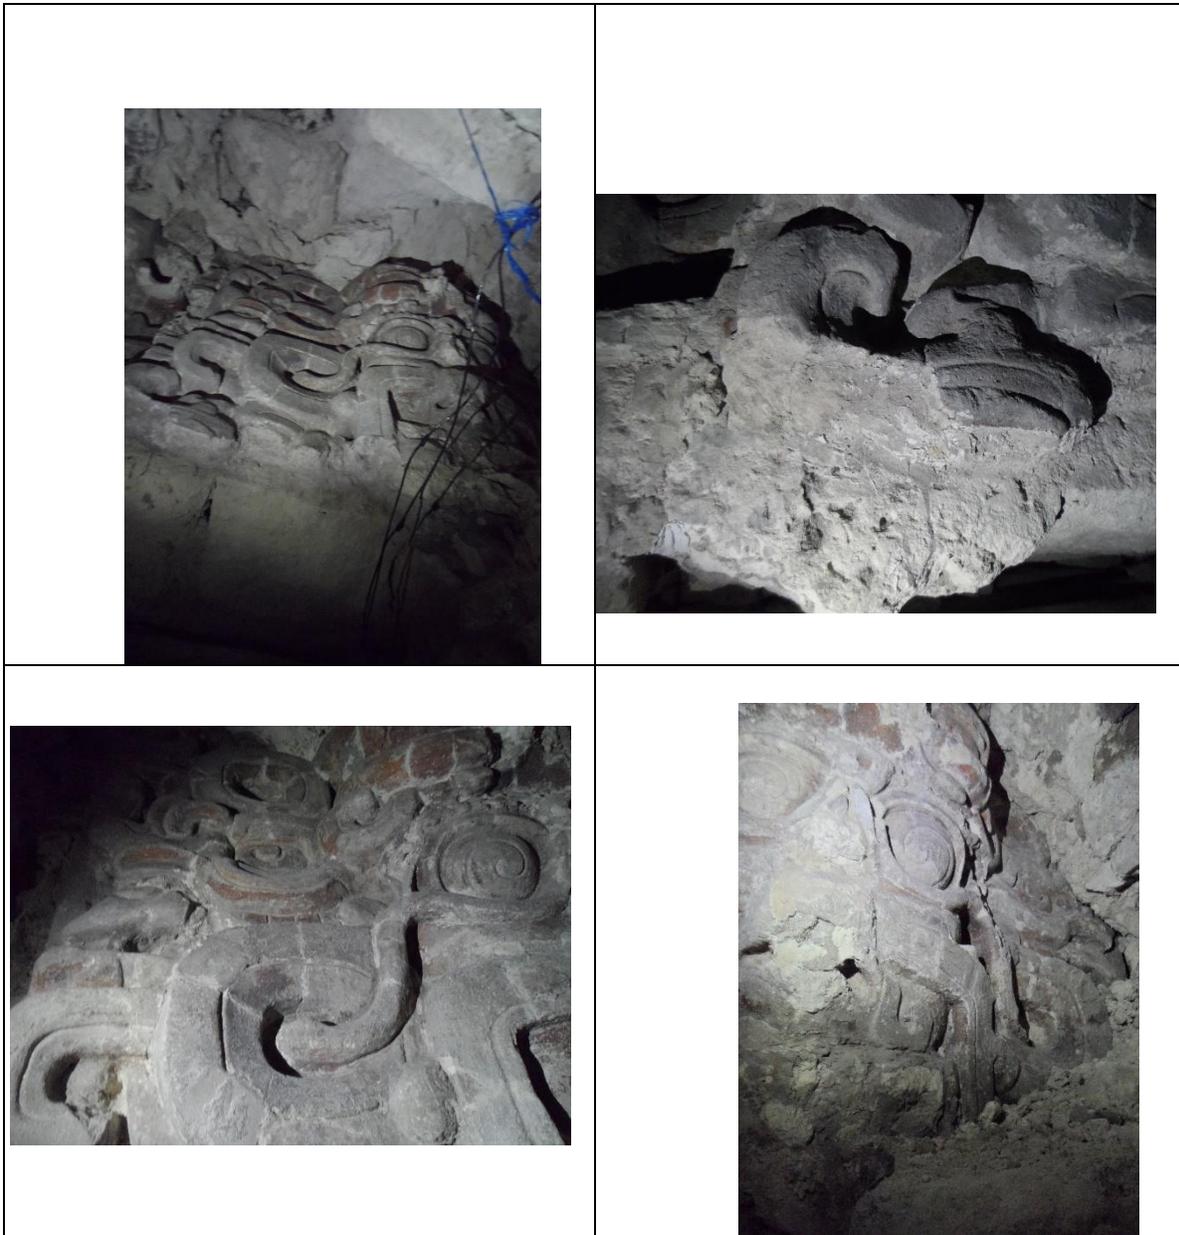
Ficha No. 5

No. Registro	n/a
Pieza <i>in situ</i>	Si
Época	Maya
Periodo	Clásico temprano
Procedencia	El Zotz
Objeto	Mascarón
material	Estuco
Técnica	Modelado

Intervenciones anteriores	Si
Estado en tratamiento	si
Presencia de fisuras	Si
Perdida de elementos	si
Reenterrada	no

#	Deterioro	X	Propuesta de Intervención	X
1	Abrasión	X	Limpieza en Seco	X
2	Bordes desgastados	X	Limpieza en húmedo	X
3	Pérdida de elementos	X	Limpieza Química	X
5	Pérdida de policromía	X	Eliminación de Sales	X
6	Pérdida de estuco	X	Eliminación de Raíces	X
7	Sales solubles	X	Consolidación	X
8	Sales insolubles	X	Consolidación de fisuras	X
9	Ataque biológico	X	Consolidación de grietas	X
10	Pérdida de aditamento	X	Consolidación de Bordes	X
11	Marcas	X	consolidación de fragmentos	X
12	Erosión	X	Unión de fragmentos	X
13	Fisuras	X	Resane de fisuras	X
14	oquedades	X	Resanes estructurales	X
15	Faltantes	x	Integración cromática	
16	Distorsión		Inyección de cal	X
17	Alteraciones	X	Aspersión de agua de cal	X
18	Manchas	X

Formula de adhesivo: cal, arena, agua de chaka 1:2:1 p/p

Formula de consolidante: cal, arena, agua de cal, ½:1:3

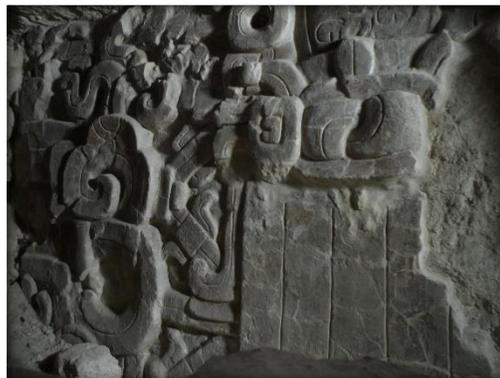
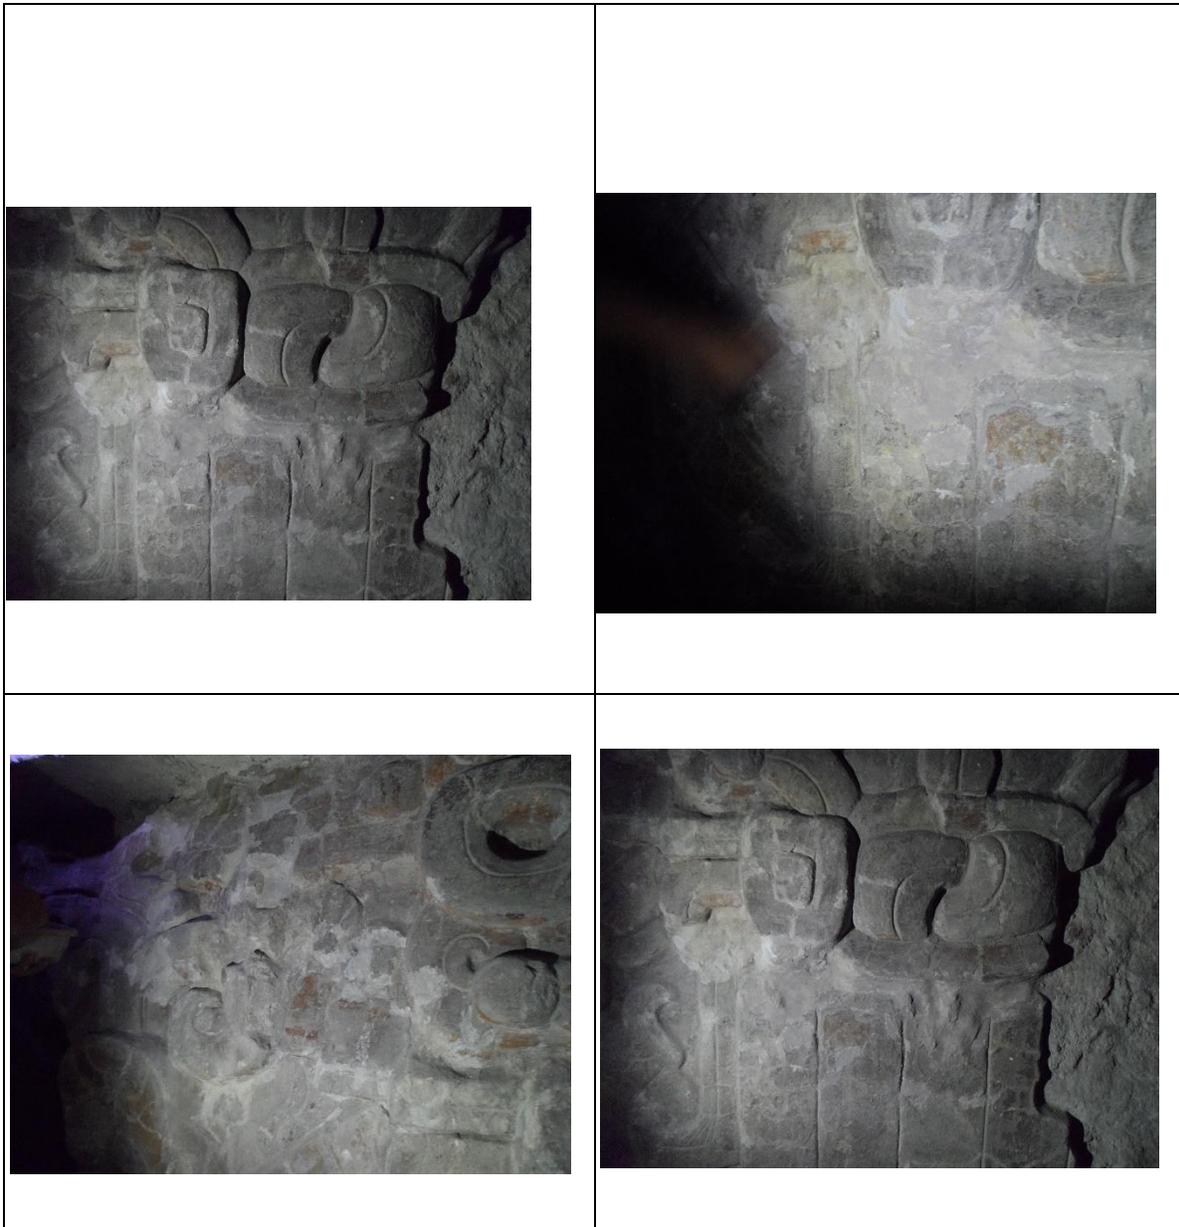
Ficha No. 6

No. Registro	n/a
Pieza <i>in situ</i>	Si
Época	Maya
Periodo	Clásico temprano
Procedencia	El Zotz
Objeto	Mascarón
material	Estuco
Técnica	Modelado

Intervenciones anteriores	Si
Estado en tratamiento	si
Presencia de fisuras	Si
Perdida de elementos	si
Reenterrada	no

#	Deterioro	X	Propuesta de Intervención	X
1	Abrasión	X	Limpieza en Seco	X
2	Bordes desgastados	X	Limpieza en húmedo	X
3	Pérdida de elementos	X	Limpieza Química	X
5	Pérdida de policromía	X	Eliminación de Sales	X
6	Pérdida de estuco	X	Eliminación de Raíces	X
7	Sales solubles	X	Consolidación	X
8	Sales insolubles	X	Consolidación de fisuras	X
9	Ataque biológico	X	Consolidación de grietas	X
10	Pérdida de aditamento	X	Consolidación de Bordes	X
11	Marcas	X	consolidación de fragmentos	X
12	Erosión	X	Unión de fragmentos	X
13	Fisuras	X	Resane de fisuras	X
14	oquedades	X	Resanes estructurales	X
15	Faltantes	x	Integración cromática	
16	Distorsión		Inyección de cal	X
17	Alteraciones	X	Aspersión de agua de cal	X
18	Manchas	X

Formula de adhesivo: cal, arena, agua de chaka 1:2:1 p/p

Formula de consolidante: cal, arena, agua de cal, ½:1:3

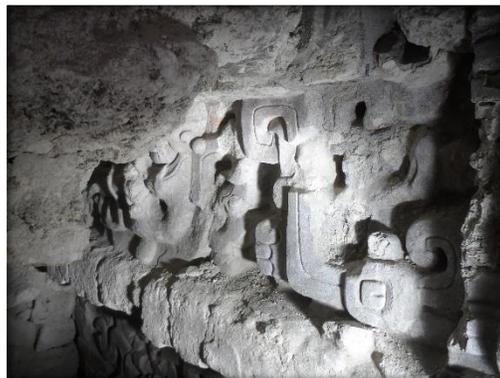
Ficha No. 7

No. Registro	n/a
Pieza <i>in situ</i>	Si
Época	Maya
Periodo	Clásico temprano
Procedencia	El Zotz
Objeto	Mascarón
material	Estuco
Técnica	Modelado

Intervenciones anteriores	Si
Estado en tratamiento	si
Presencia de fisuras	Si
Perdida de elementos	si
Reenterrada	no

#	Deterioro	X	Propuesta de Intervención	X
1	Abrasión	X	Limpieza en Seco	X
2	Bordes desgastados	X	Limpieza en húmedo	X
3	Pérdida de elementos	X	Limpieza Química	X
5	Pérdida de policromía	X	Eliminación de Sales	X
6	Pérdida de estuco	X	Eliminación de Raíces	X
7	Sales solubles	X	Consolidación	X
8	Sales insolubles	X	Consolidación de fisuras	X
9	Ataque biológico	X	Consolidación de grietas	X
10	Pérdida de aditamento	X	Consolidación de Bordes	X
11	Marcas	X	consolidación de fragmentos	X
12	Erosión	X	Unión de fragmentos	X
13	Fisuras	X	Resane de fisuras	X
14	oquedades	X	Resanes estructurales	X
15	Faltantes	x	Integración cromática	
16	Distorsión		Inyección de cal	X
17	Alteraciones	X	Aspersión de agua de cal	X
18	Manchas	X

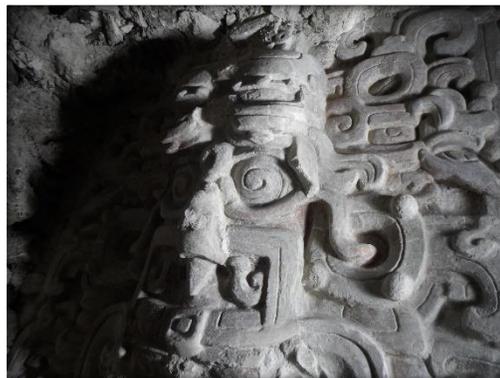
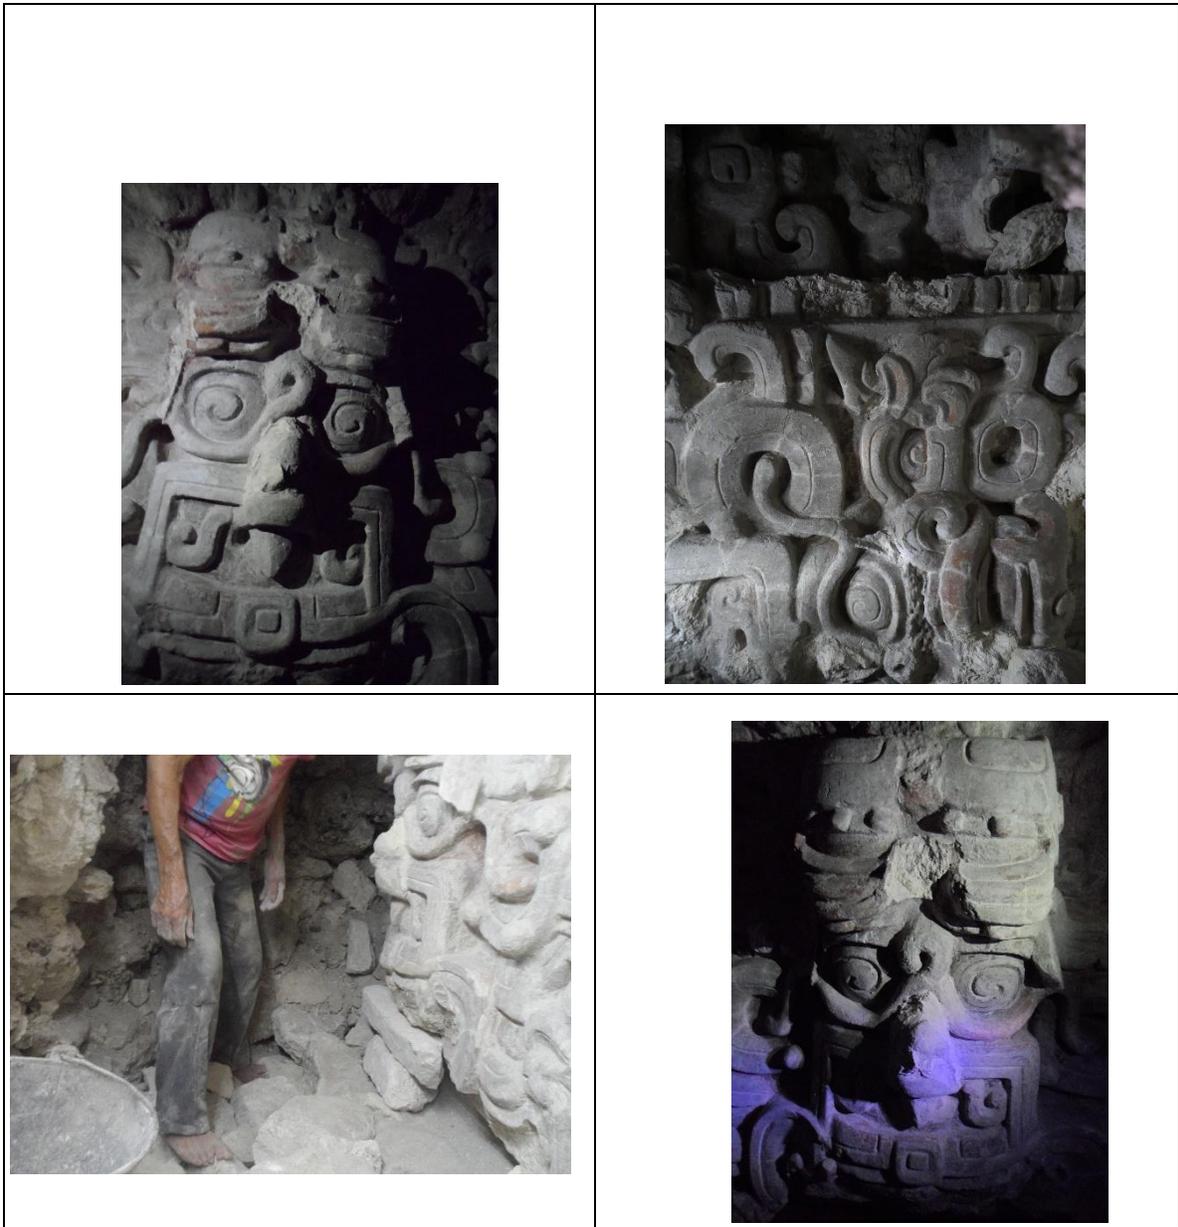
Ficha No. 8

No. Registro	n/a
Pieza <i>in situ</i>	Si
Época	Maya
Periodo	Clásico temprano
Procedencia	El Zotz
Objeto	Mascarón
material	Estuco
Técnica	Modelado

Intervenciones anteriores	Si
Estado en tratamiento	si
Presencia de fisuras	Si
Perdida de elementos	si
Reenterrada	no

#	Deterioro	X	Propuesta de Intervención	X
1	Abrasión	X	Limpieza en Seco	X
2	Bordes desgastados	X	Limpieza en húmedo	X
3	Pérdida de elementos	X	Limpieza Química	X
5	Pérdida de policromía	X	Eliminación de Sales	X
6	Pérdida de estuco	X	Eliminación de Raíces	X
7	Sales solubles	X	Consolidación	X
8	Sales insolubles	X	Consolidación de fisuras	X
9	Ataque biológico	X	Consolidación de grietas	X
10	Pérdida de aditamento	X	Consolidación de Bordes	X
11	Marcas	X	consolidación de fragmentos	X
12	Erosión	X	Unión de fragmentos	X
13	Fisuras	X	Resane de fisuras	X
14	oquedades	X	Resanes estructurales	X
15	Faltantes	x	Integración cromática	
16	Distorsión		Inyección de cal	X
17	Alteraciones	X	Aspersión de agua de cal	X
18	Manchas	X

Formula de adhesivo: cal, arena, agua de chaka 1:2:1 p/p

Formula de consolidante: cal, arena, agua de cal, ½:1:3

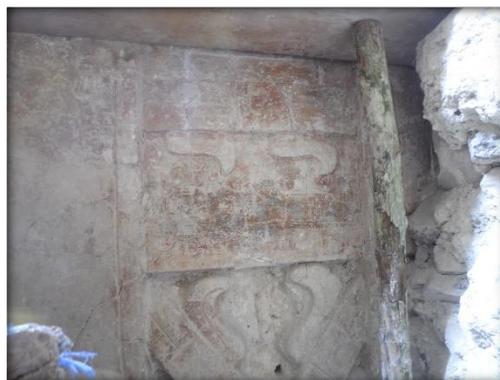
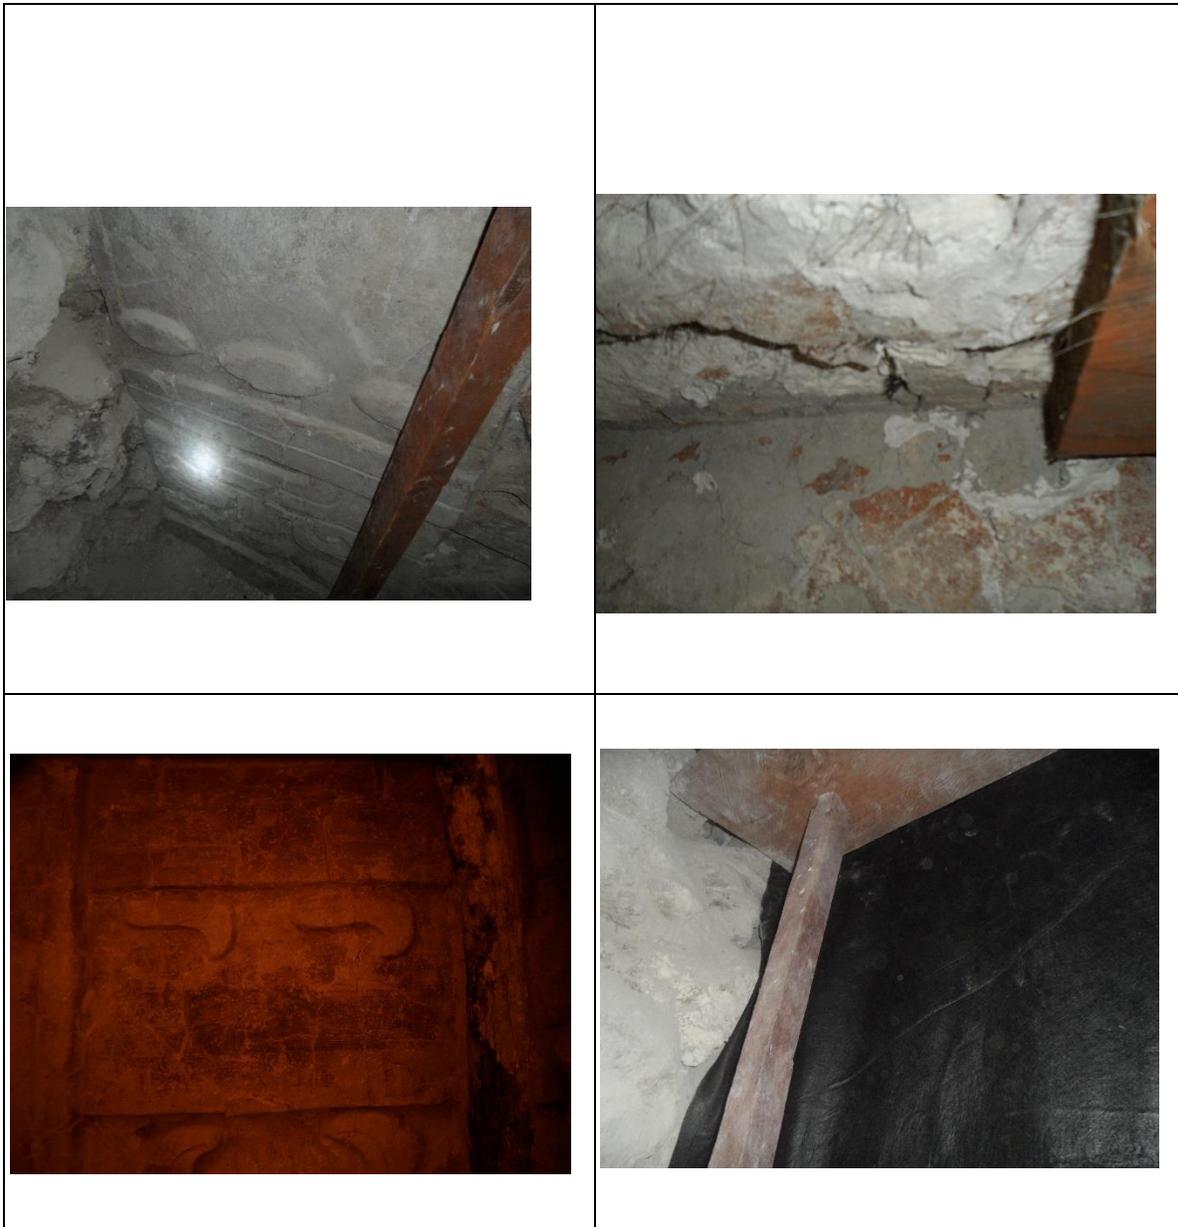
Ficha No. 9

No. Registro	n/a
Pieza <i>in situ</i>	Si
Época	Maya
Periodo	Clásico temprano
Procedencia	El Zotz
Objeto	Mascarón
material	Estuco
Técnica	Modelado

Intervenciones anteriores	Si
Estado en tratamiento	si
Presencia de fisuras	Si
Perdida de elementos	si
Reenterrada	si

#	Deterioro	X	Propuesta de Intervención	X
1	Abrasión	X	Limpieza en Seco	X
2	Bordes desgastados	X	Limpieza en húmedo	X
3	Pérdida de elementos	X	Limpieza Química	X
5	Pérdida de policromía	X	Eliminación de Sales	X
6	Pérdida de estuco	X	Eliminación de Raíces	X
7	Sales solubles	X	Consolidación	X
8	Sales insolubles	X	Consolidación de fisuras	X
9	Ataque biológico	X	Consolidación de grietas	X
10	Pérdida de aditamento	X	Consolidación de Bordes	X
11	Marcas	X	consolidación de fragmentos	X
12	Erosión	X	Unión de fragmentos	X
13	Fisuras	X	Resane de fisuras	X
14	oquedades	X	Resanes estructurales	X
15	Faltantes	x	Integración cromática	
16	Distorsión		Inyección de cal	X
17	Alteraciones	X	Aspercion de agua de cal	X
18	Manchas	X

Formula de adhesivo: cal, arena, agua de chaka 1:2:1 p/p

Formula de consolidante: cal, arena, agua de cal, ½:1:3

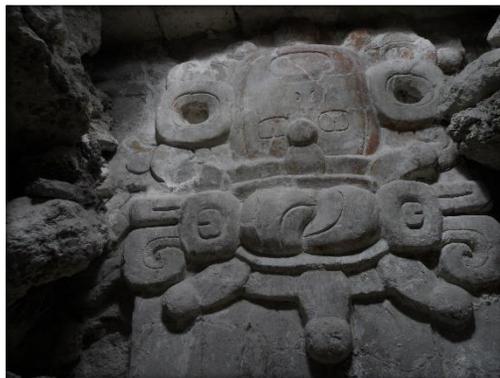
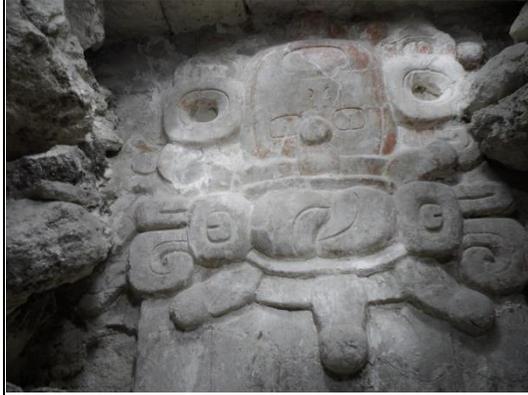
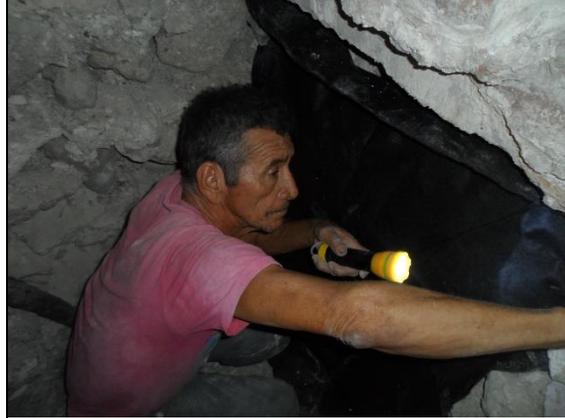
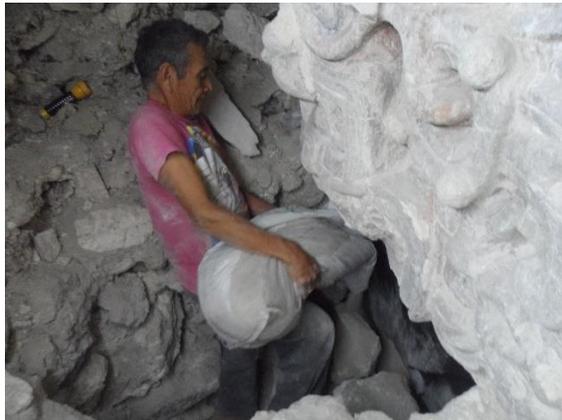
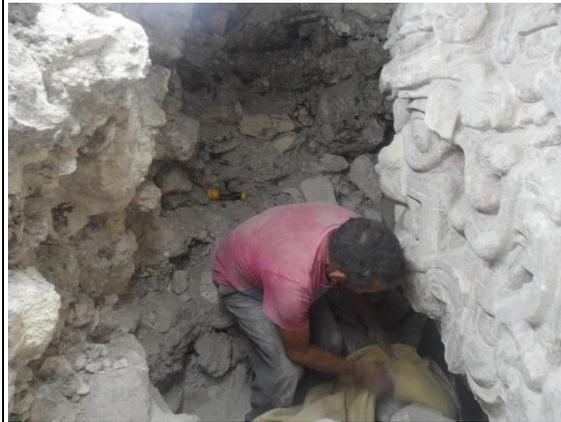
Ficha No. 10

No. Registro	n/a
Pieza <i>in situ</i>	Si
Época	Maya
Periodo	Clásico temprano
Procedencia	El Zotz
Objeto	Mascarón
material	Estuco
Técnica	Modelado

Intervenciones anteriores	Si
Estado en tratamiento	si
Presencia de fisuras	Si
Perdida de elementos	si
Reenterrada	si

#	Deterioro	X	Propuesta de Intervención	X
1	Abrasión	X	Limpieza en Seco	X
2	Bordes desgastados	X	Limpieza en húmedo	X
3	Pérdida de elementos	X	Limpieza Química	X
5	Pérdida de policromía	X	Eliminación de Sales	X
6	Pérdida de estuco	X	Eliminación de Raíces	X
7	Sales solubles	X	Consolidación	X
8	Sales insolubles	X	Consolidación de fisuras	X
9	Ataque biológico	X	Consolidación de grietas	X
10	Pérdida de aditamento	X	Consolidación de Bordes	X
11	Marcas	X	consolidación de fragmentos	X
12	Erosión	X	Unión de fragmentos	X
13	Fisuras	X	Resane de fisuras	X
14	oquedades	X	Resanes estructurales	X
15	Faltantes	x	Integración cromática	
16	Distorsión		Inyección de cal	X
17	Alteraciones	X	Aspersión de agua de cal	X
18	Manchas	X

Formula de adhesivo: cal, arena, agua de chaka 1:2:1 p/p

Formula de consolidante: cal, arena, agua de cal, ½:1:3

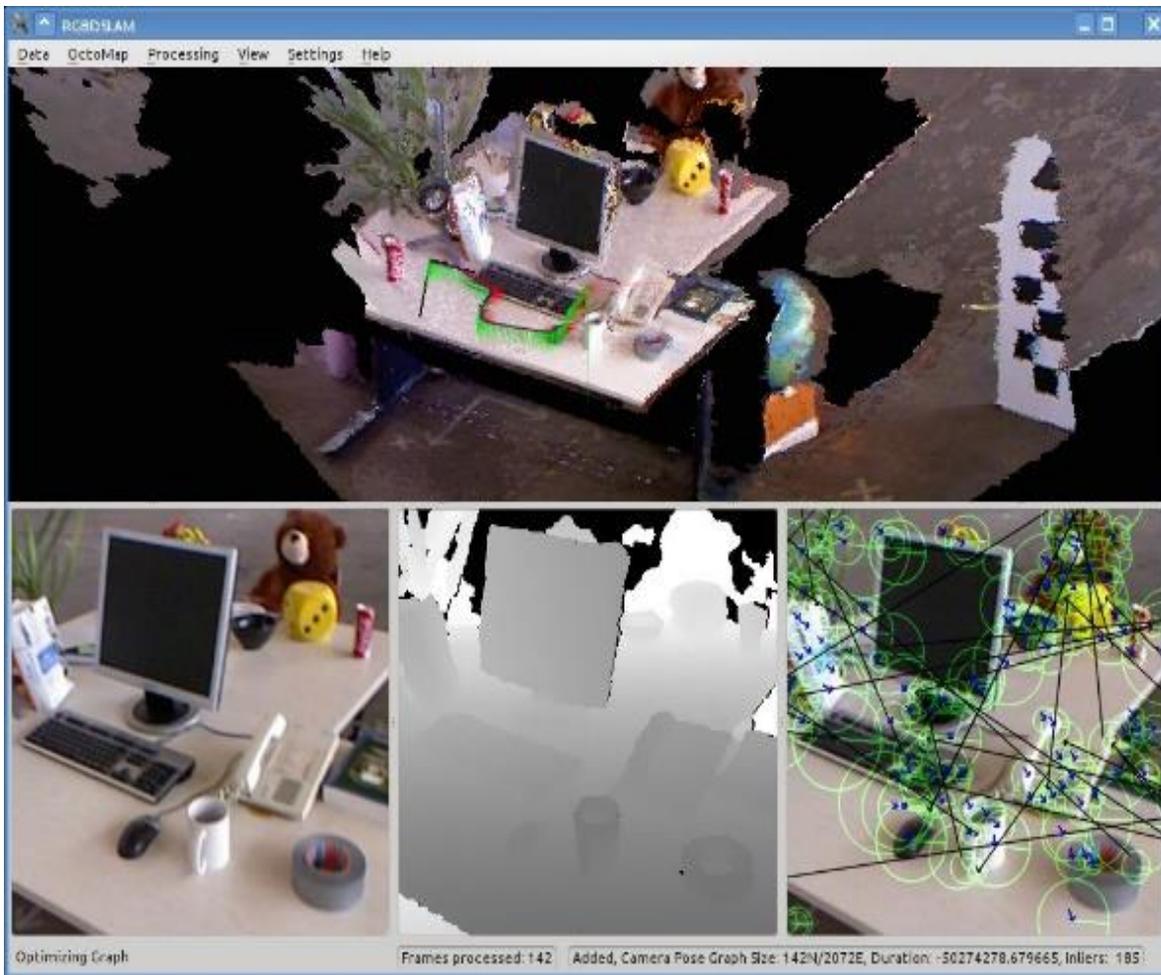
Figura 8.1. Ejemplo el procesamiento de información por medio del escaneo. (Gautier 2016).

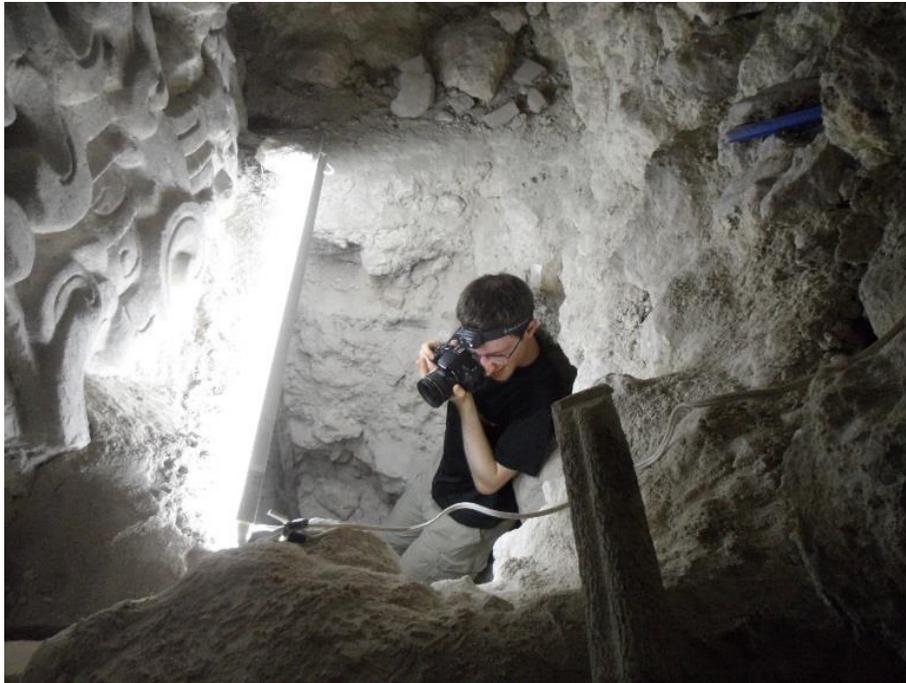
Figura 8.3. Proceso de Escaneo bajo el mascarón del Dios de la Lluvia –Chaak- Templo del Sol Nocturno (Edwin Pérez, 2016).

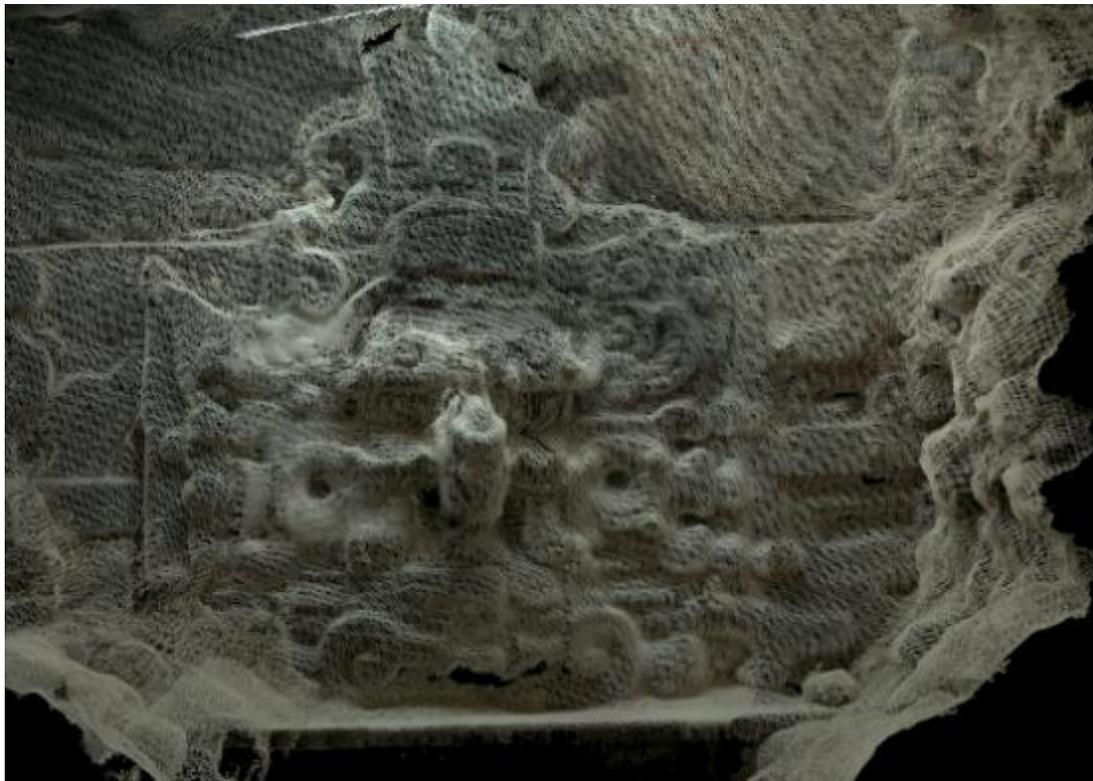
Figura 8.4. Datos sin proceso del Google Tango, Mascarón del Dios de la Lluvia –Chaak- del Templo del Sol Nocturno (Gautier 2016).
