# **PROYECTO ARQUEOLÓGICO EL ZOTZ**

## **INFORME FINAL 11 TEMPORADA DE CAMPO**

**Nueva Guatemala de la Asunción, marzo de 2017**

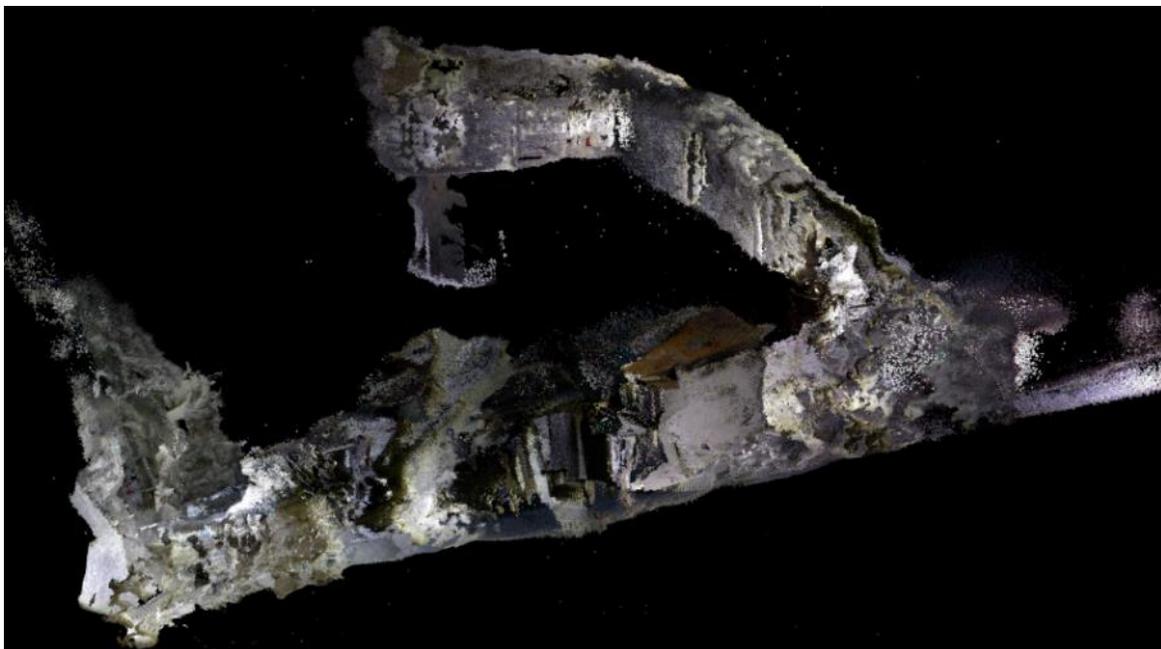
Figura 8.6. Túnel excavado en El Templo del Sol Nocturno, Grupo El Diablo con Kinect, datos en línea – sin post-proceso (Gautier 2016).

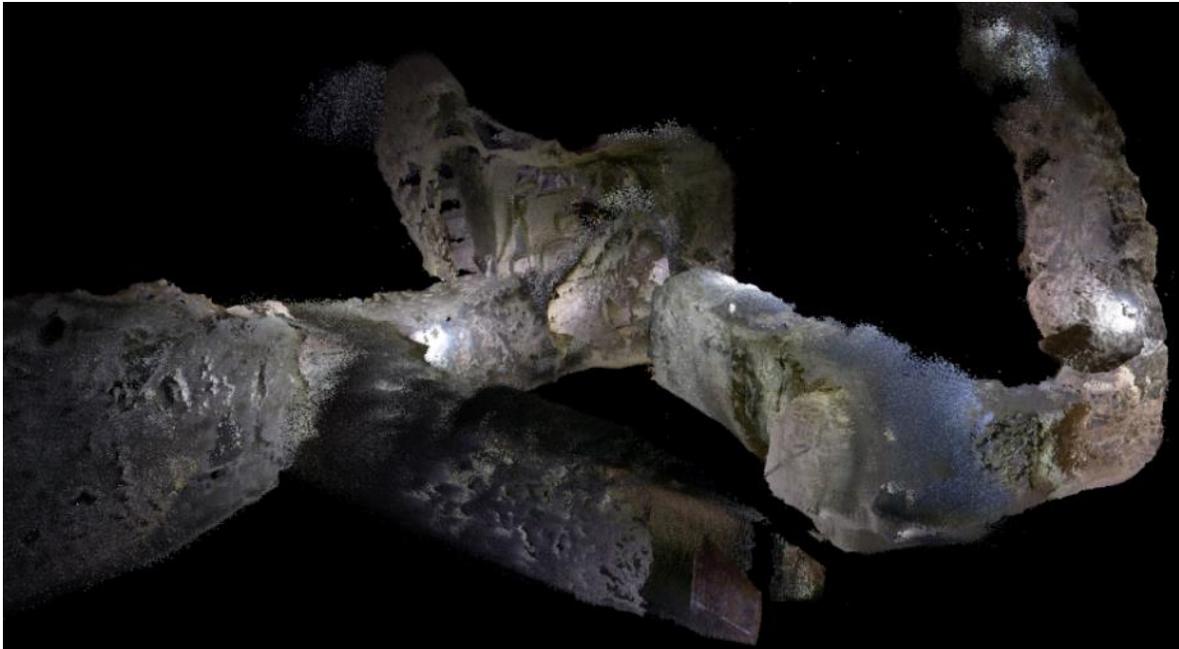
Figura 8.7. Imagen del Túnel de la Estructura M7-1 con Microsoft Kinect sin proceso (Gautier 2016).
