EL MISTERIO DEL MANTO VERDE: IDENTIFICANDO LA COBERTURA VEGETAL DE LA ARQUITECTURA PREHISPÁNICA

Dirección General de Investigaciones – USAC, Parque Nacional Yaxha, Nakum, Naranja – IDAEH y
Escuela de Historia – USAC

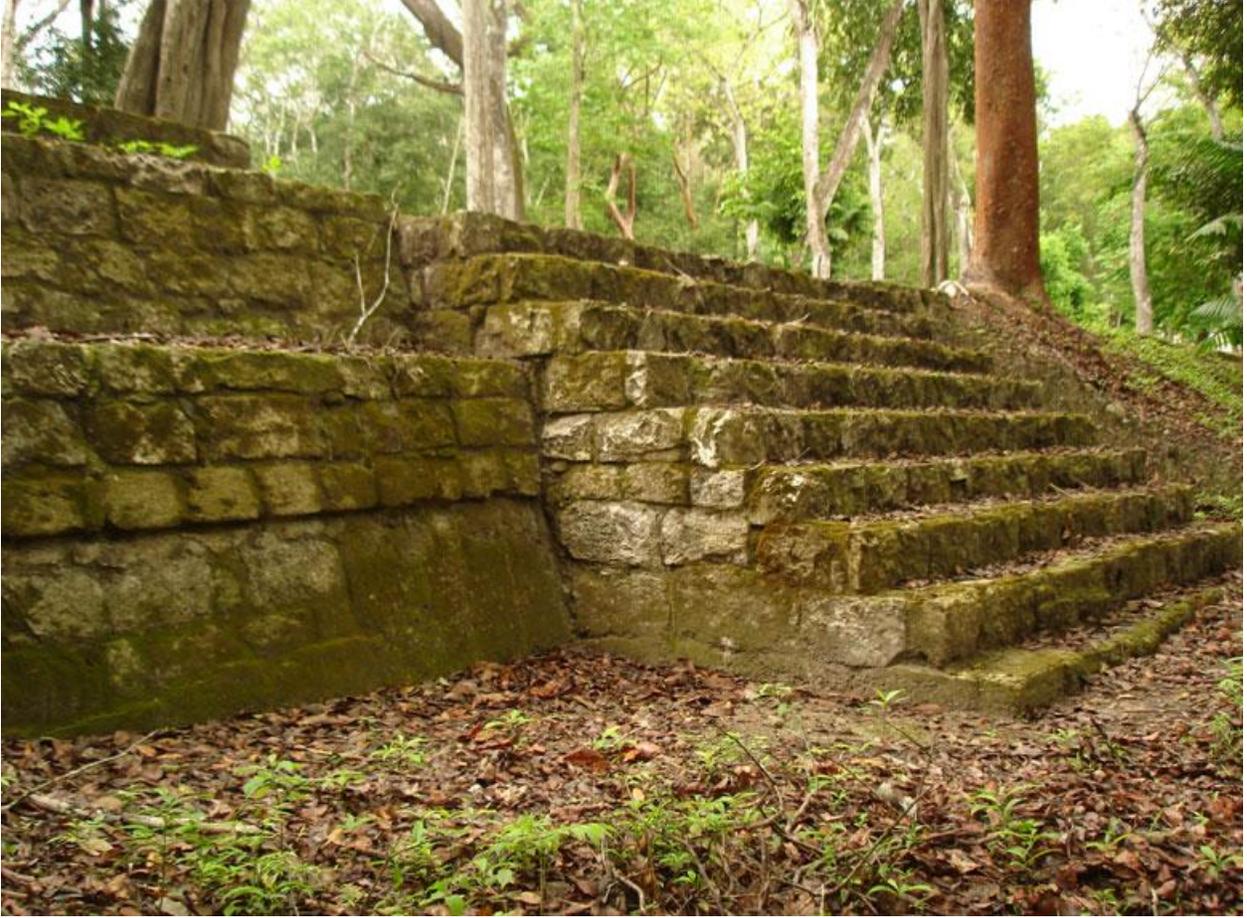
Figura 2 Calzada Blom en Yaxha

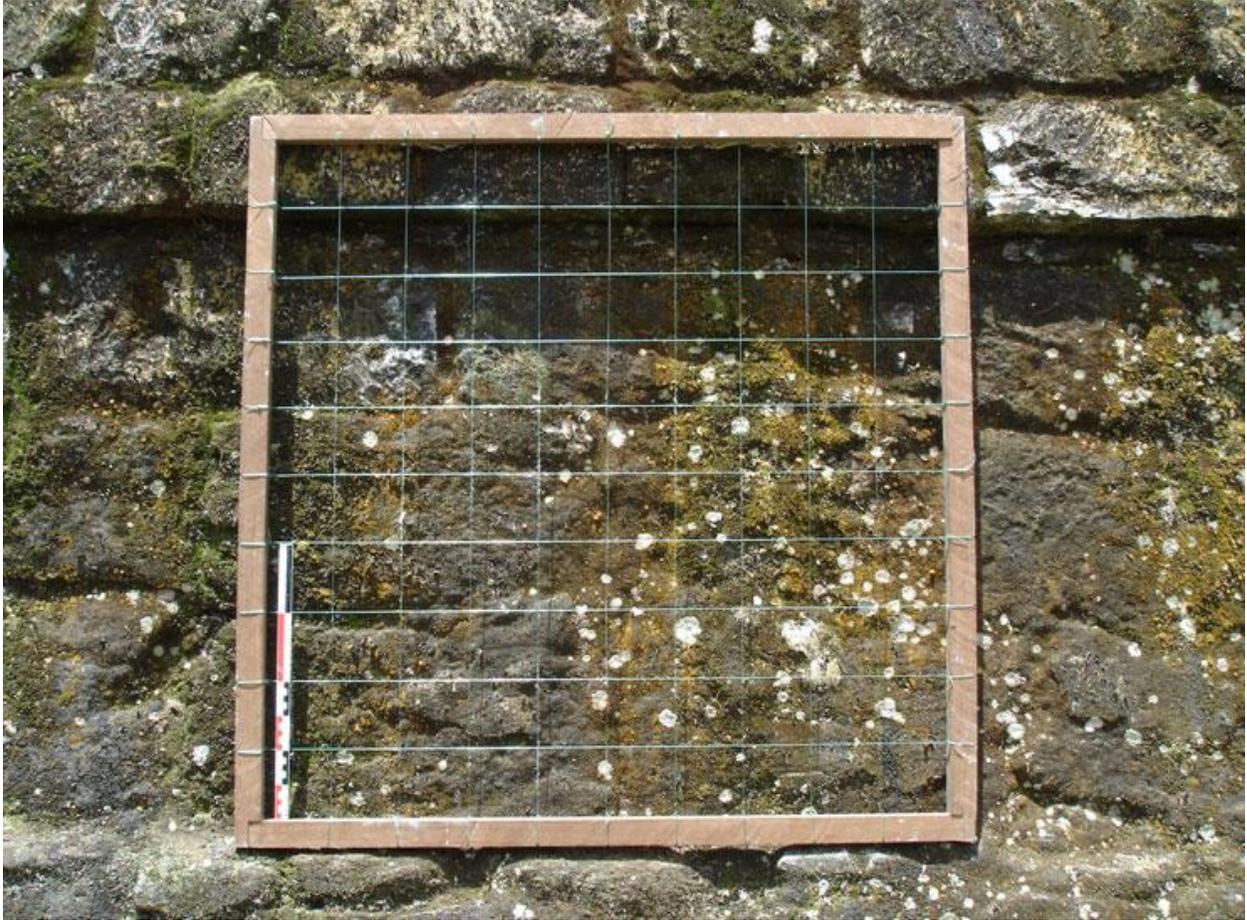
Figura 3 Edificio 134 de Yaxha

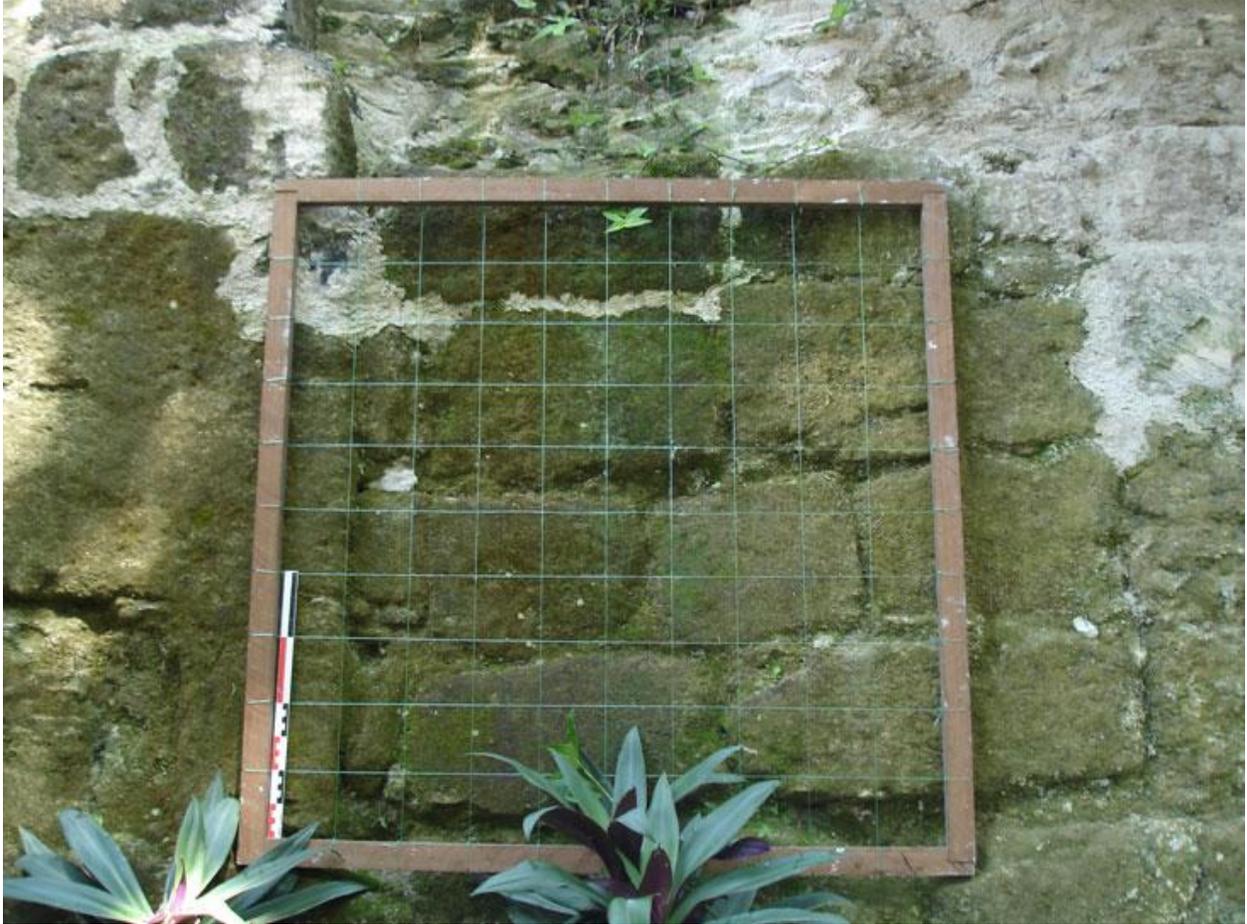
Figura 4 Edificio 217 de Yaxha

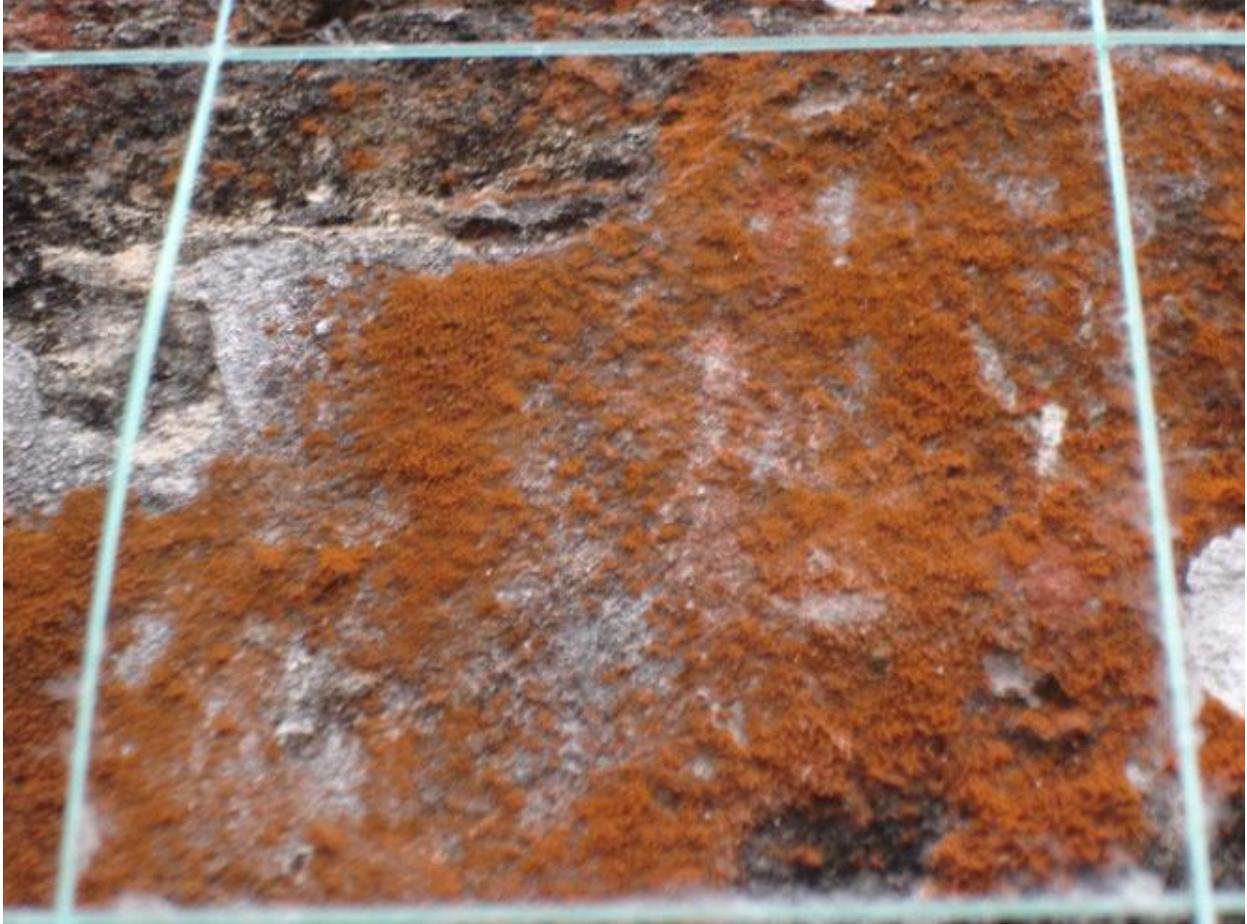
Figura 5 Edificio 216 de Yaxha

- Algunos edificios de Yaxha han sido restaurados en los últimos años, pero la cobertura vegetal impide diferenciar los materiales originales de los elementos integrados recientemente, lo que evidencia la velocidad de crecimiento y cobertura de dichos organismos.

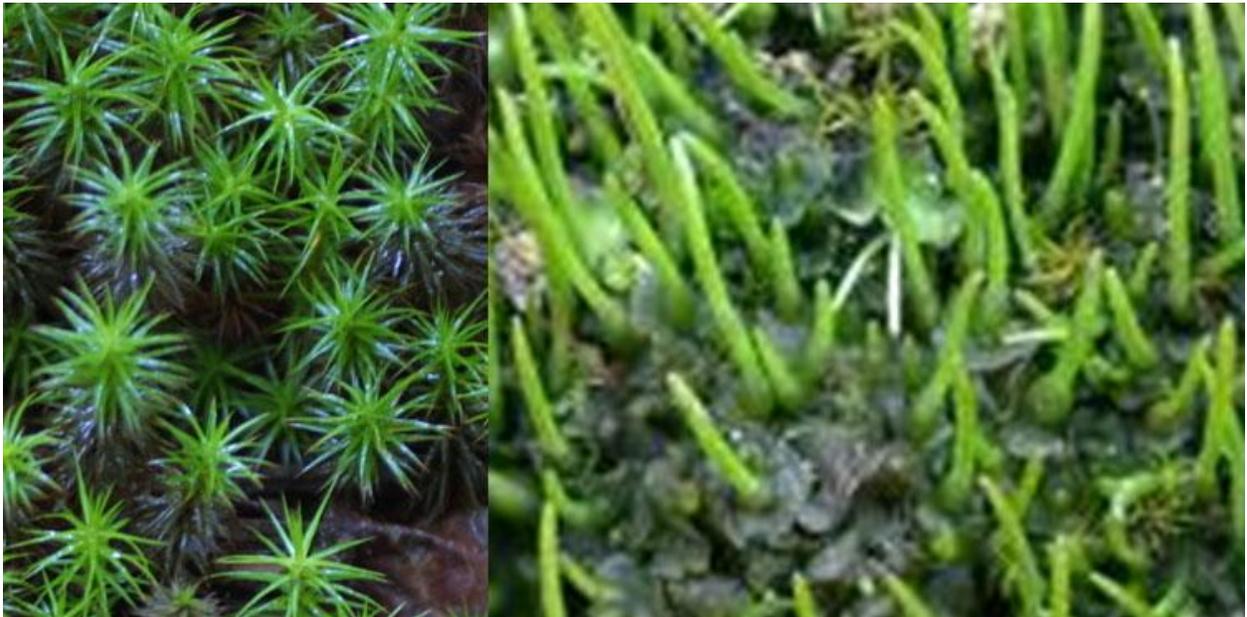
- En las áreas seleccionadas en ambientes exteriores, se puede identificar hasta cuatro tipos de cobertura vegetal diferente que se superponen unas a otras, de las cuales la más característica es el césped verde formado por briófitas.

Figura 6 Briofritas

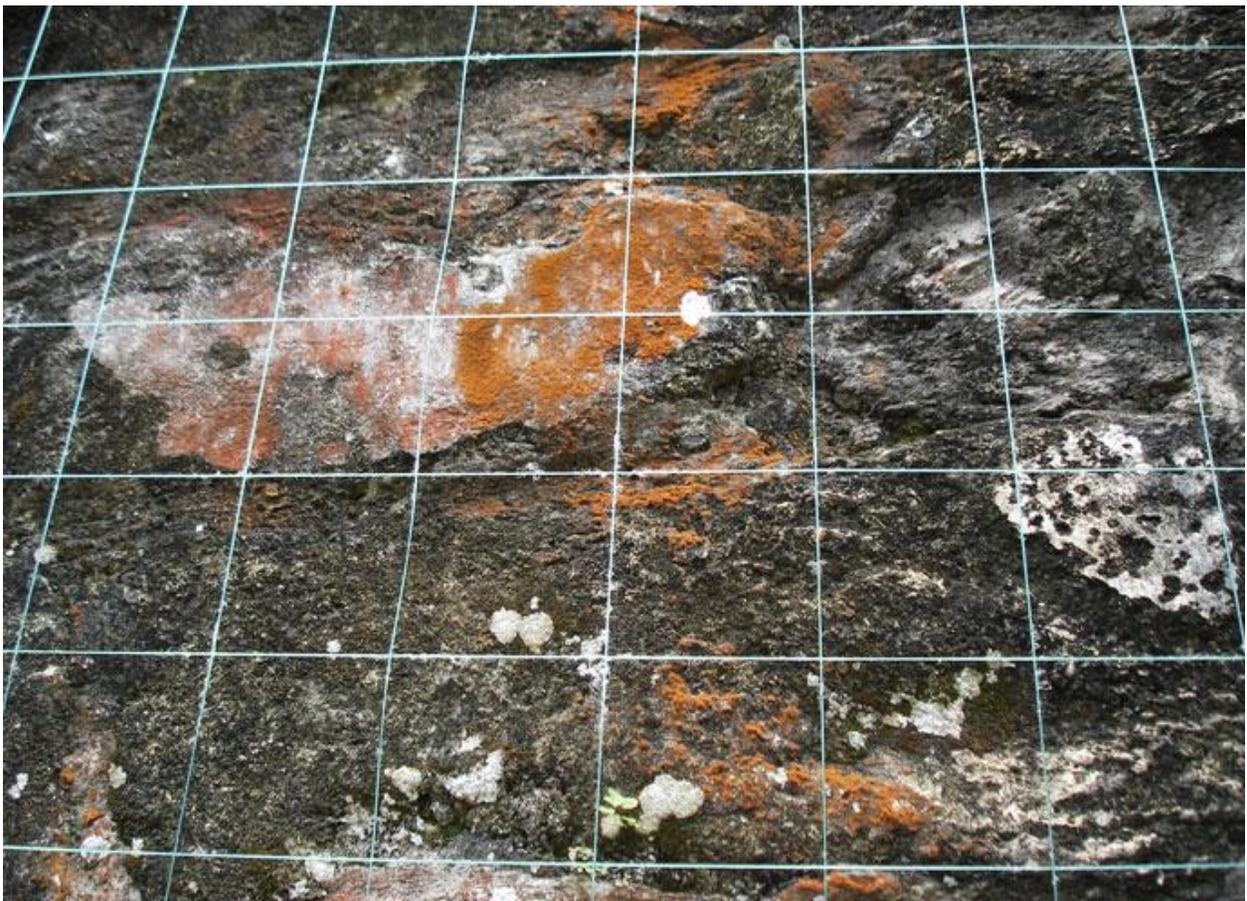
Figura 7 Cianobacterias

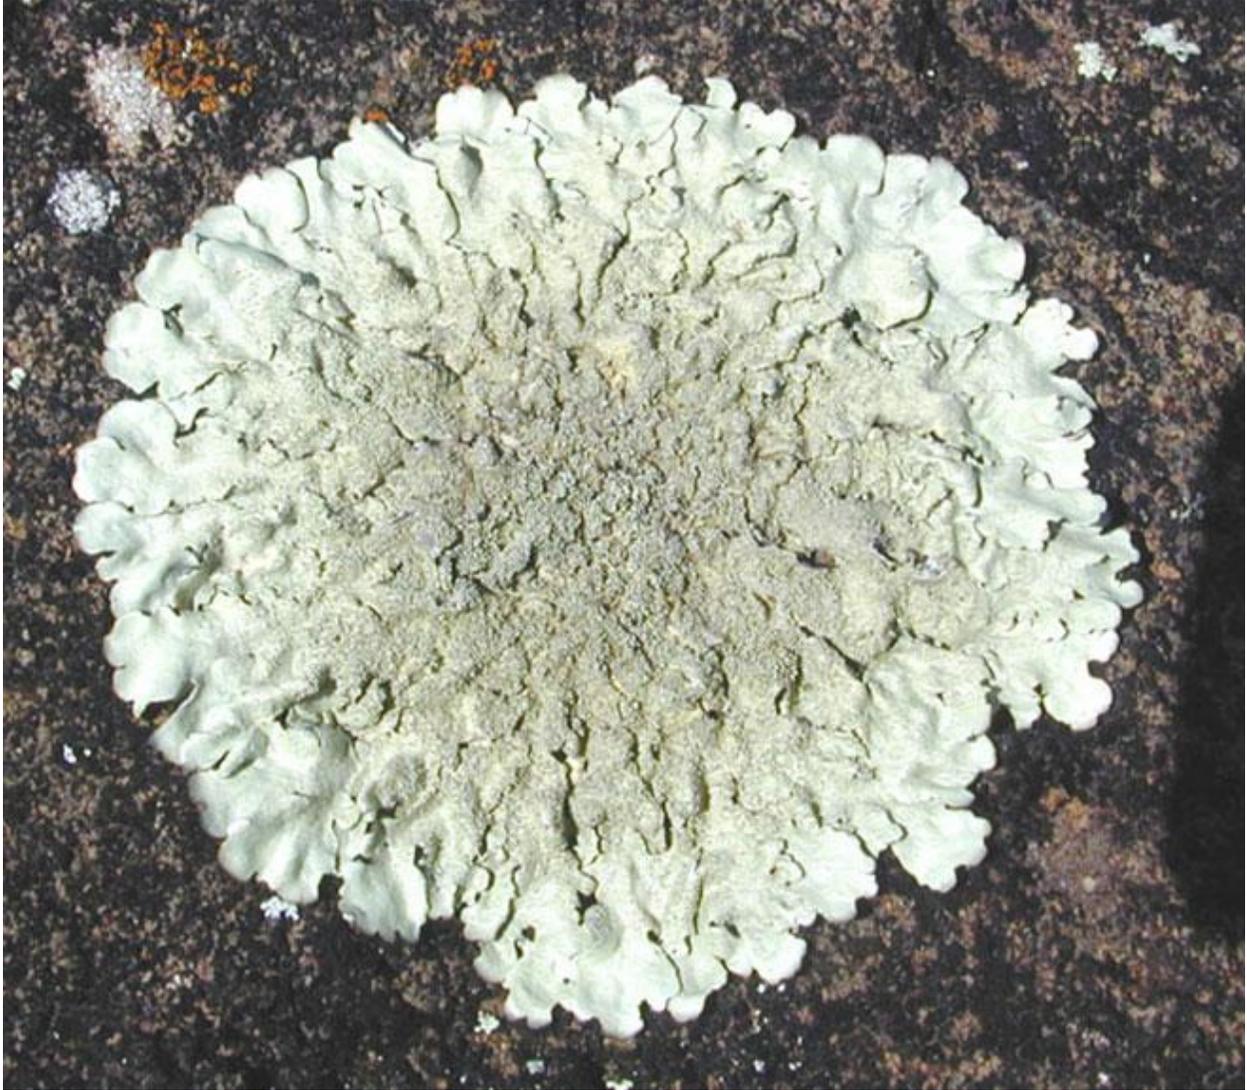
- A pesar de reconocer que el crecimiento más dañino para la roca caliza lo constituyen los líquenes por carecer de fotosíntesis, en la arquitectura prehispánica de Yaxha, las especies de líquenes identificados preliminarmente crecen sobre las gruesas capas de briofitas, por lo que posiblemente no afecte de manera directa la condición física de la roca.

Figura 8 Liquen-crustáceo

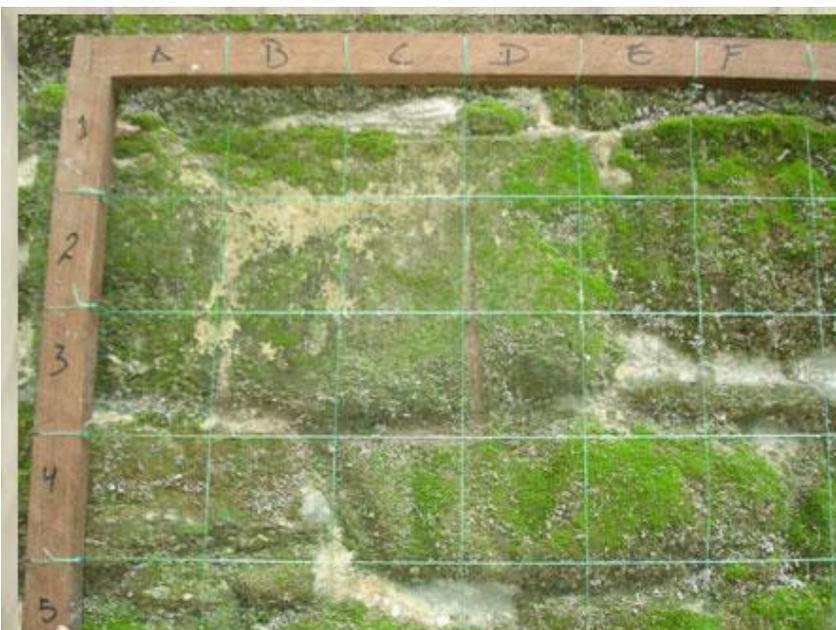
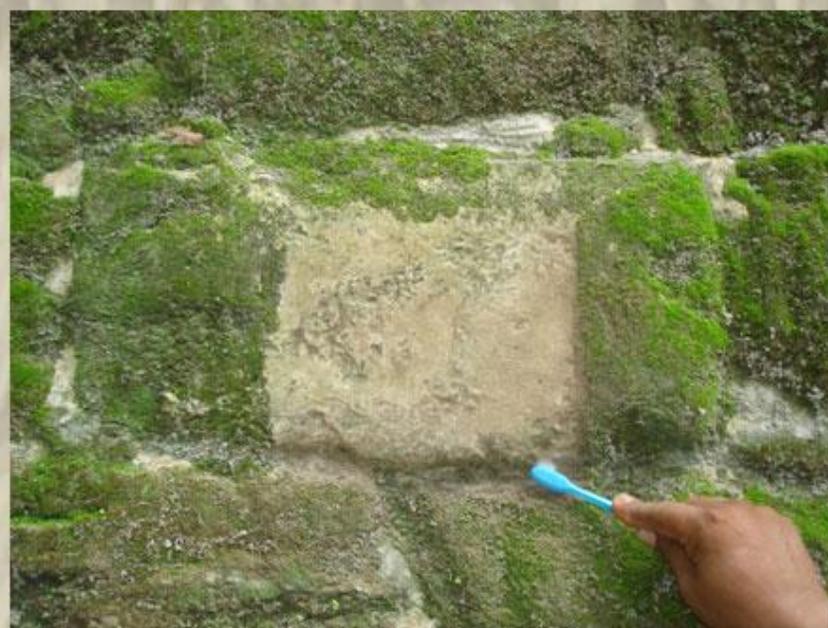
Figura 9 Prueba de conservación

Pruebas de conservación preventiva

Antes

Después

- La remoción de la cobertura vegetal es factible, sin embargo es necesario conocer las características fisiológicas de dichos crecimientos, para evitar la erosión superficial en el proceso. Por otra parte, es fundamental contar con estrategias de tratamiento para el sustrato previo a la remoción.
