LA ARQUITECTURA DE COMALCALCO, TABASCO, A TRAVÉS DE SUS LADRILLOS

Ricardo Armijo Torres
Laura Castañeda Cerecero
Carlos M. Varela
INAH-Tabasco, INAH-DEA

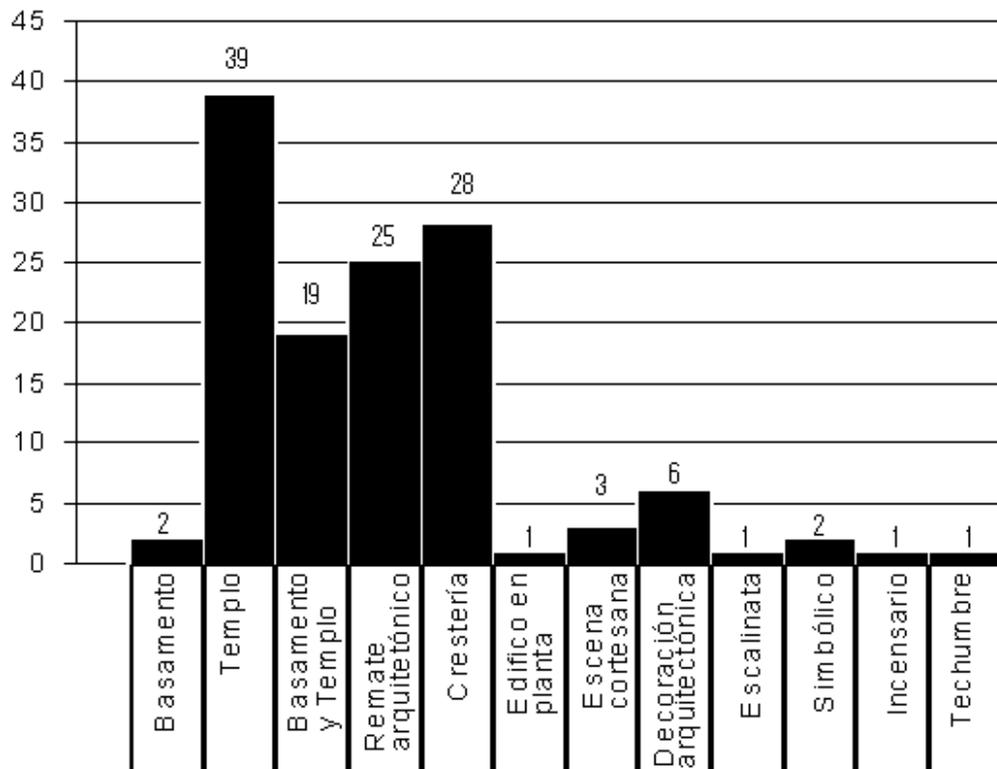
Figura 3 Frecuencia de las representaciones arquitectónicas en los ladrillos decorados de Comalcalco, Tabasco, México

Frecuencia de representaciones arquitectónicas en los ladrillos decorados de Comalcalco, Tabasco, México

La muestra registrada hasta ahora presenta un total de 4982 piezas analizadas, de las que 130 corresponden a representaciones arquitectónicas.

Los elementos arquitectónicos que más se representaron son los siguientes (Figura 3).
