2009 Nuevas excavaciones en el ex-Convento de Santo Domingo de Guzmán, Antigua Guatemala: Un vistazo reciente a nuestra historia. En *XXII Simposio de Investigaciones Arqueológicas en Guatemala, 2008* (editado por J.P. Laporte, B. Arroyo y H. Mejía), pp.43-53. Museo Nacional de Arqueología y Etnología, Guatemala (versión digital).

# NUEVAS EXCAVACIONES EN EL EX-CONVENTO DE SANTO DOMINGO DE GUZMÁN, ANTIGUA GUATEMALA: UN VISTAZO RECIENTE A NUESTRA HISTORIA

Departamento de Monumentos Prehispánicos y Coloniales-IDAEH

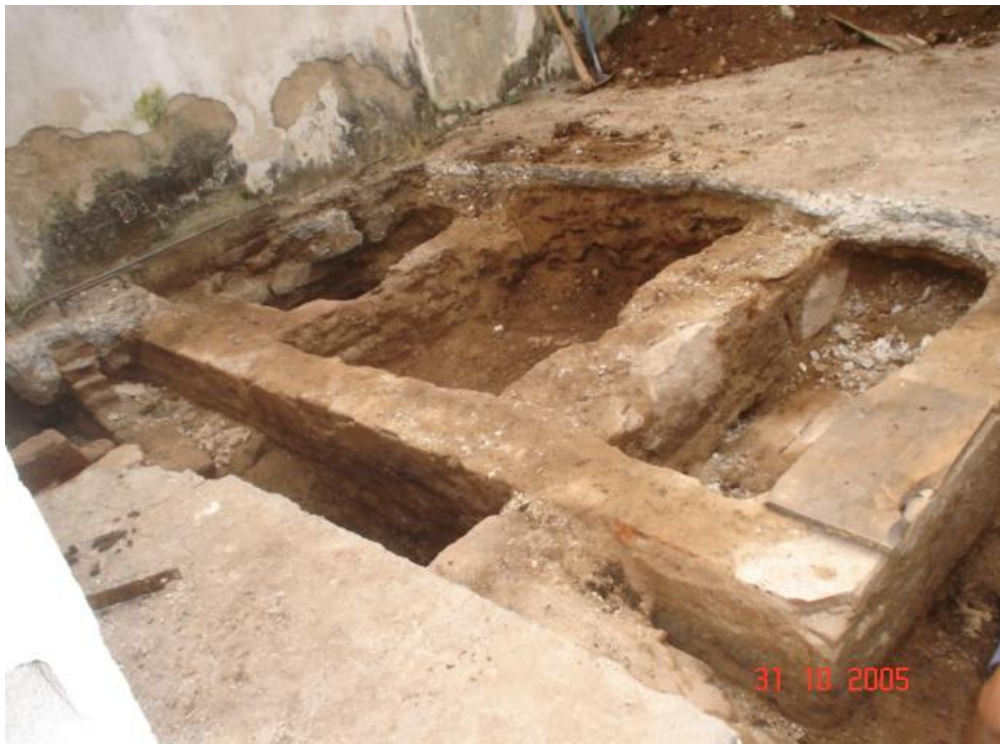
Figura 1

Al excavar se localizó una especie de cocineta (*polletón*) cerca al muro que divide el patio y el actual estacionamiento, se deduce que funcionaba como cocina debido a la presencia de carbón, huesos de animal y cerámica utilitaria compuesta por fragmentos de cómales y ollas, cerca de la misma también se localizaron tres compartimientos en forma de cuadro con muros delgados y bajos, comunicados entre sí por medio de un alcantarillado pequeño que puede indicar el paso de agua caliente por medio de ellas (ver Figura 1).

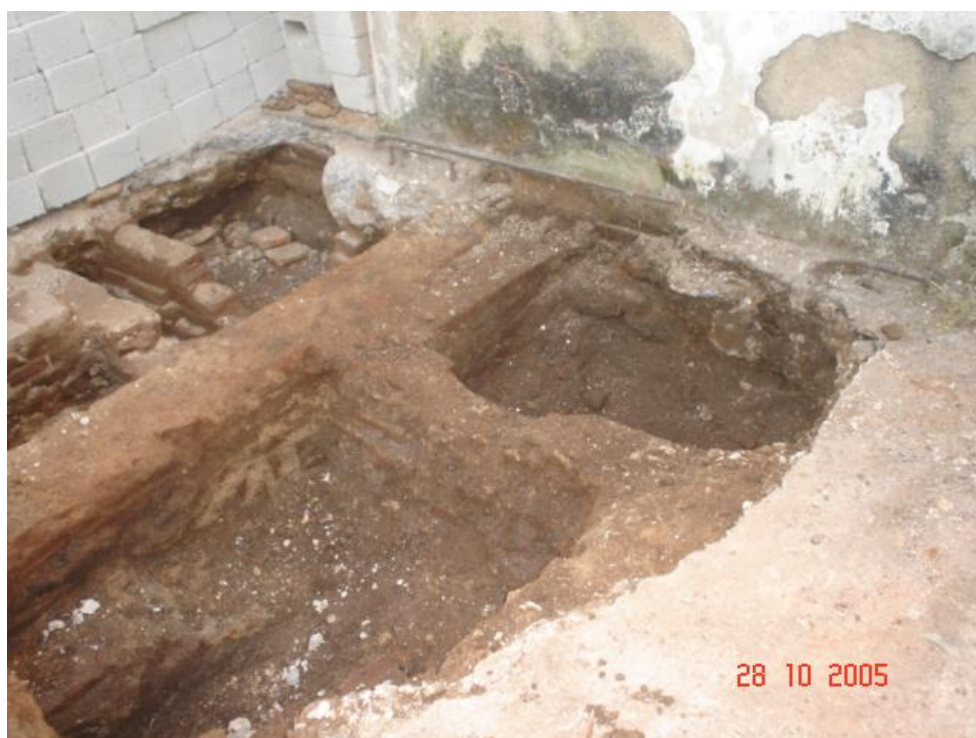
Figura 2

Estos recuadros se repiten en este sector con formas diferentes ya que en algunos casos aparecen como en diagonal con las mismas paredes delgadas de adobe y suficiente material cerámico que varía desde material utilitario hasta cerámica de tipo mayólica y vidriada junto con piso de baldosa. Las evidencias arqueológicas de la posible cocineta siguen en dirección al norte (centro del estacionamiento; Figura 2).

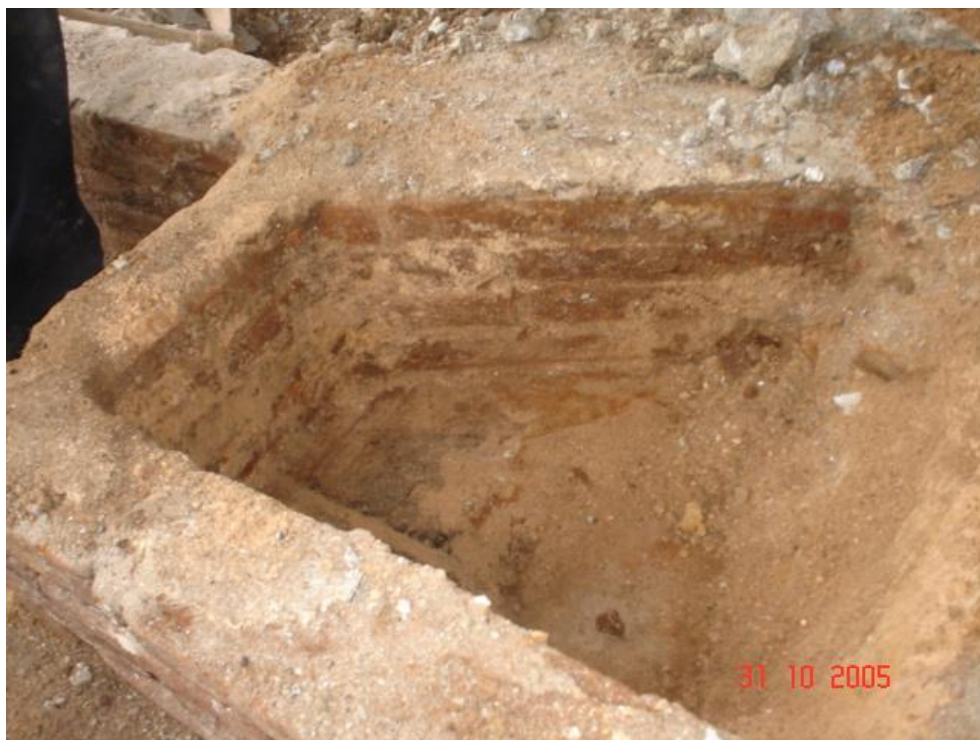
Figura 3

Durante las excavaciones de esta unidad se localizó un barril del cual se recuperaron los amarres de metal y fragmentos de madera (Figura 3), este barril, sirvió para almacenamiento de botellas de vidrio conteniendo posiblemente vino, vinagre o aceite de oliva. Era costumbre en la época colonial conservar los vinos y esencias embotellados, colocados dentro de barriles que luego se enterraban,

además, de la presencia de numerosos envases, algunos de éstos completos, se cuenta con uno que aún contiene líquido.

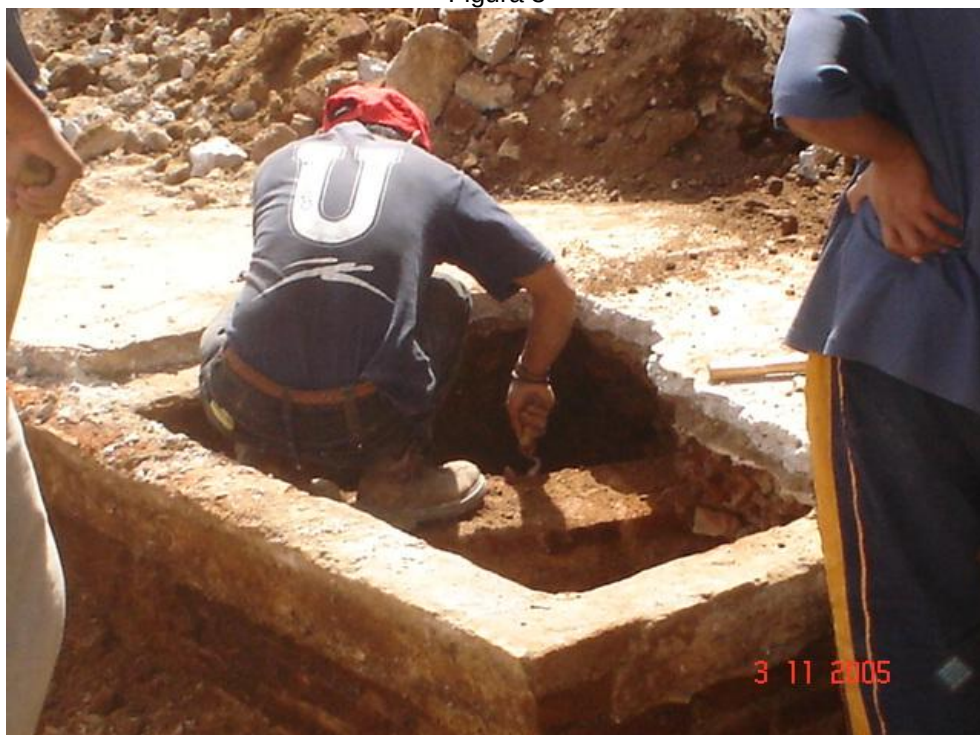
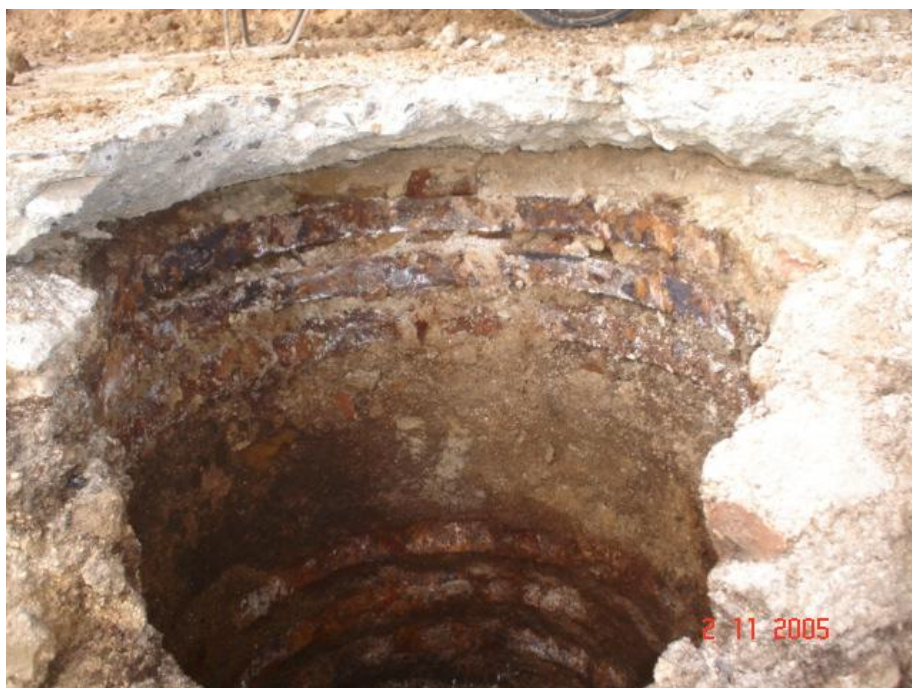
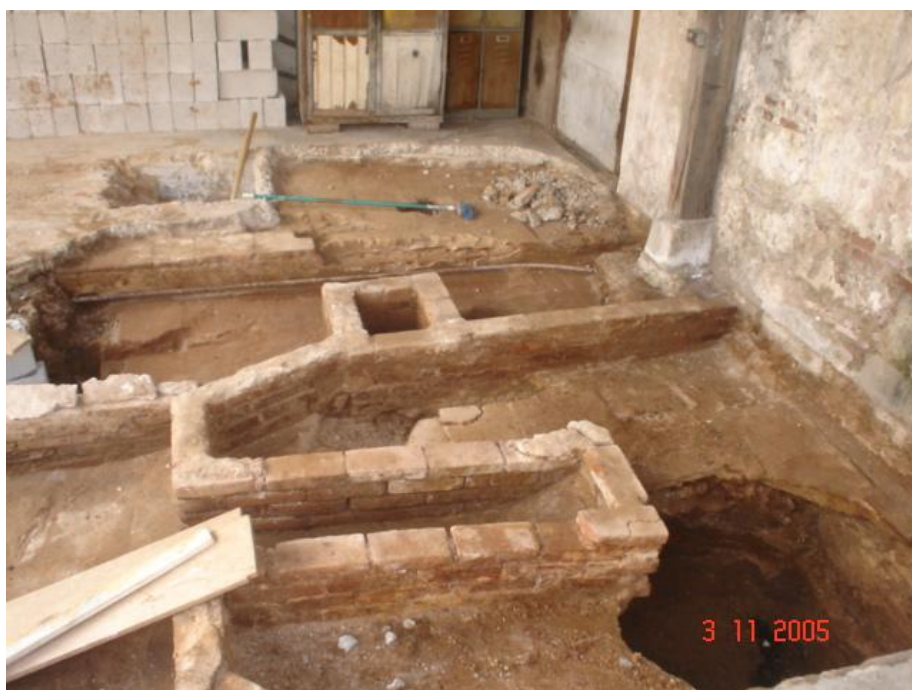
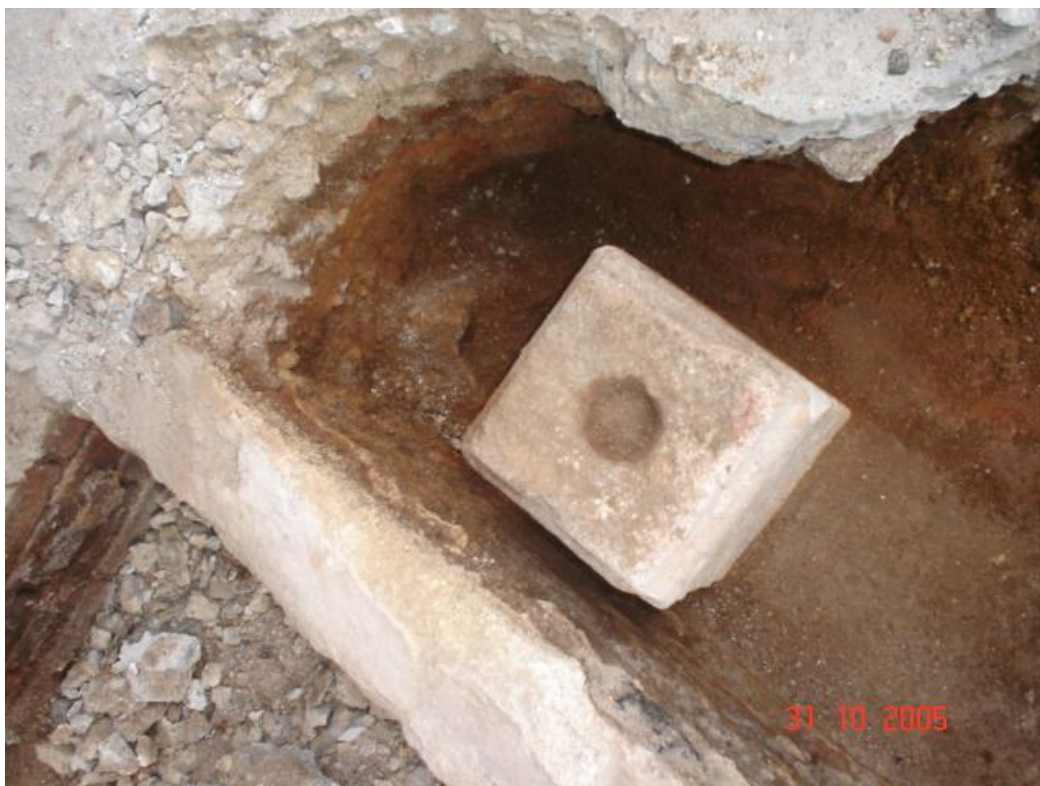
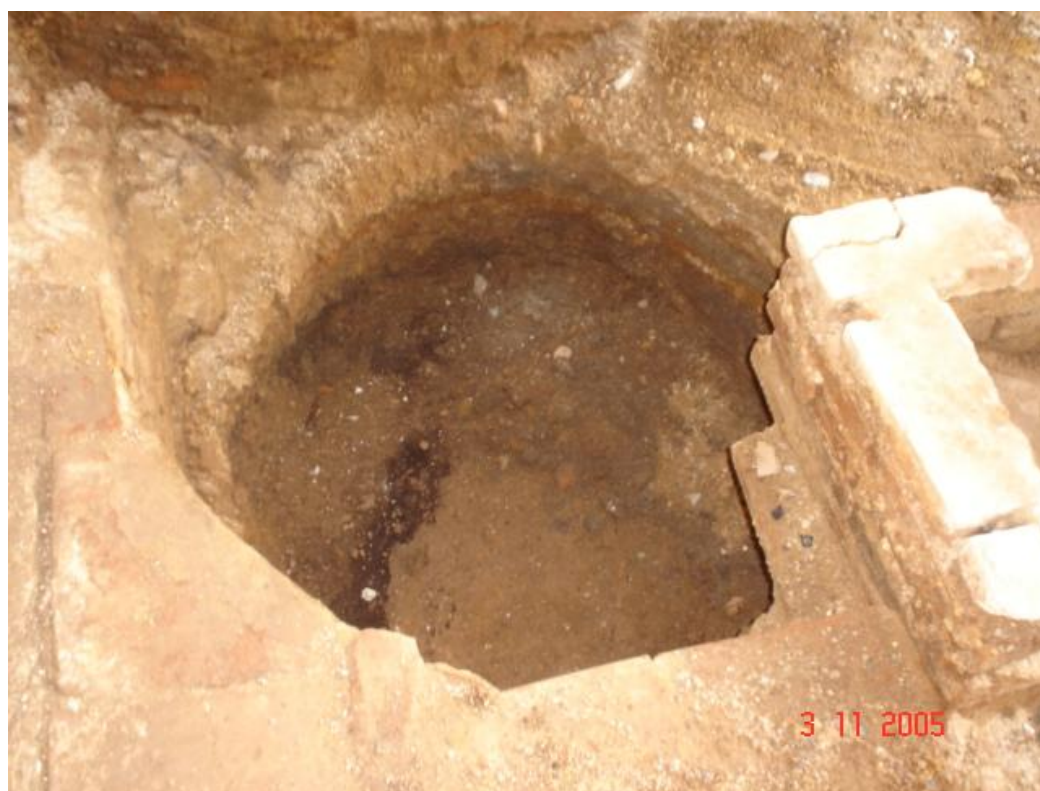
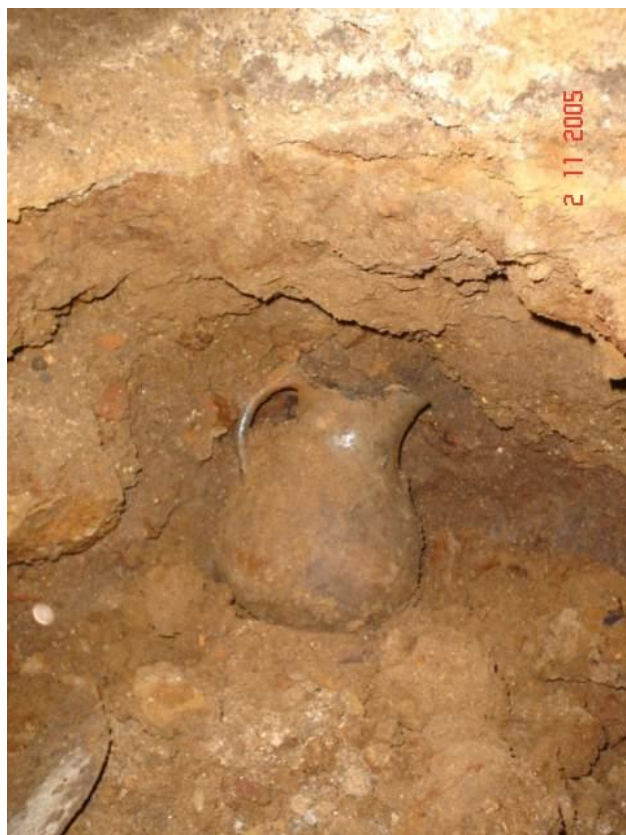
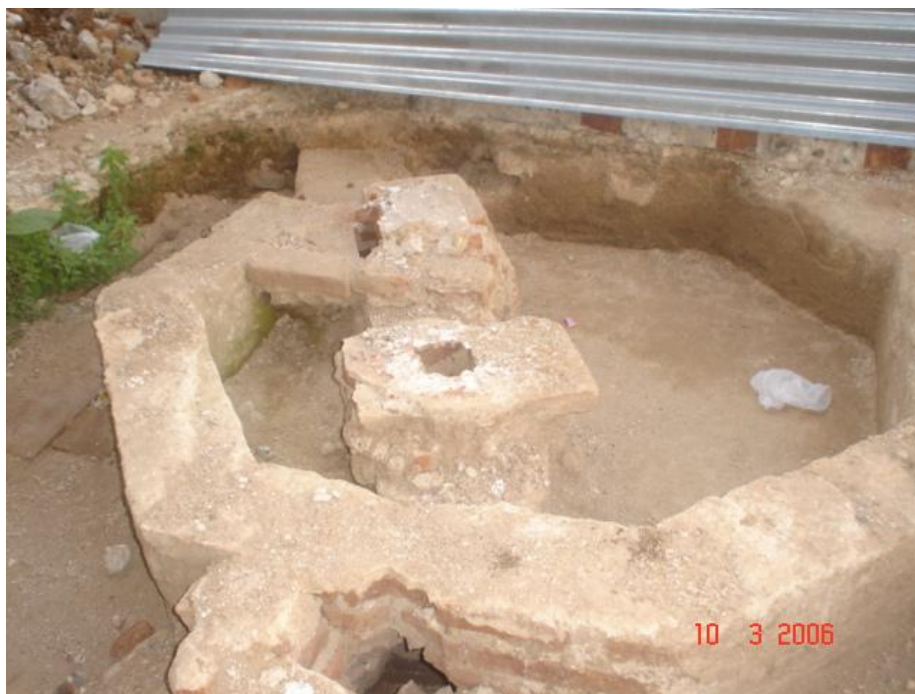
La investigación arqueológica reveló una serie de construcciones que varían desde cocinetas, piletas y jardineras o huertos, como también de almacenamientos o bodegas subterráneas que resguardaban botellas (posiblemente cavas). Éstas fueron depositadas dentro de dos barriles de madera de los cuales únicamente se conservaron los amarres de metal y fragmentos de madera, que sugieren una actividad doméstica. Además de estos vestigios, se recuperaron suficientes muestras de cerámica, que van desde la puramente utilitaria hasta las vajillas finas vidriadas como la Mayólica que muchas veces presenta el escudo de la Orden Dominicana (*Sto. Do.*) indicando su propia manufactura. También se localizaron varias botellas de vidrio con la técnica de soplado, algunas completas y semi-completas, y gran variedad de restos óseos de animales, con evidencias de cortes en los mismos y restos de ceniza y carbón.

través de sus restos materiales que constituye evidencia autentica sin contaminación y alteración posterior ya que fueron encontrados durante el proceso de la investigación arqueológica (Figuras 4 a 10).
