# APORTES AL ESTUDIO DEL BIO-DETERIORO EN LA ACRÓPOLIS DEL NORTE, TIKAL

#### CONTRIBUTIONS TO THE STUDY OF BIO-DETERIORATION AT THE NORTH ACROPOLIS, TIKAL

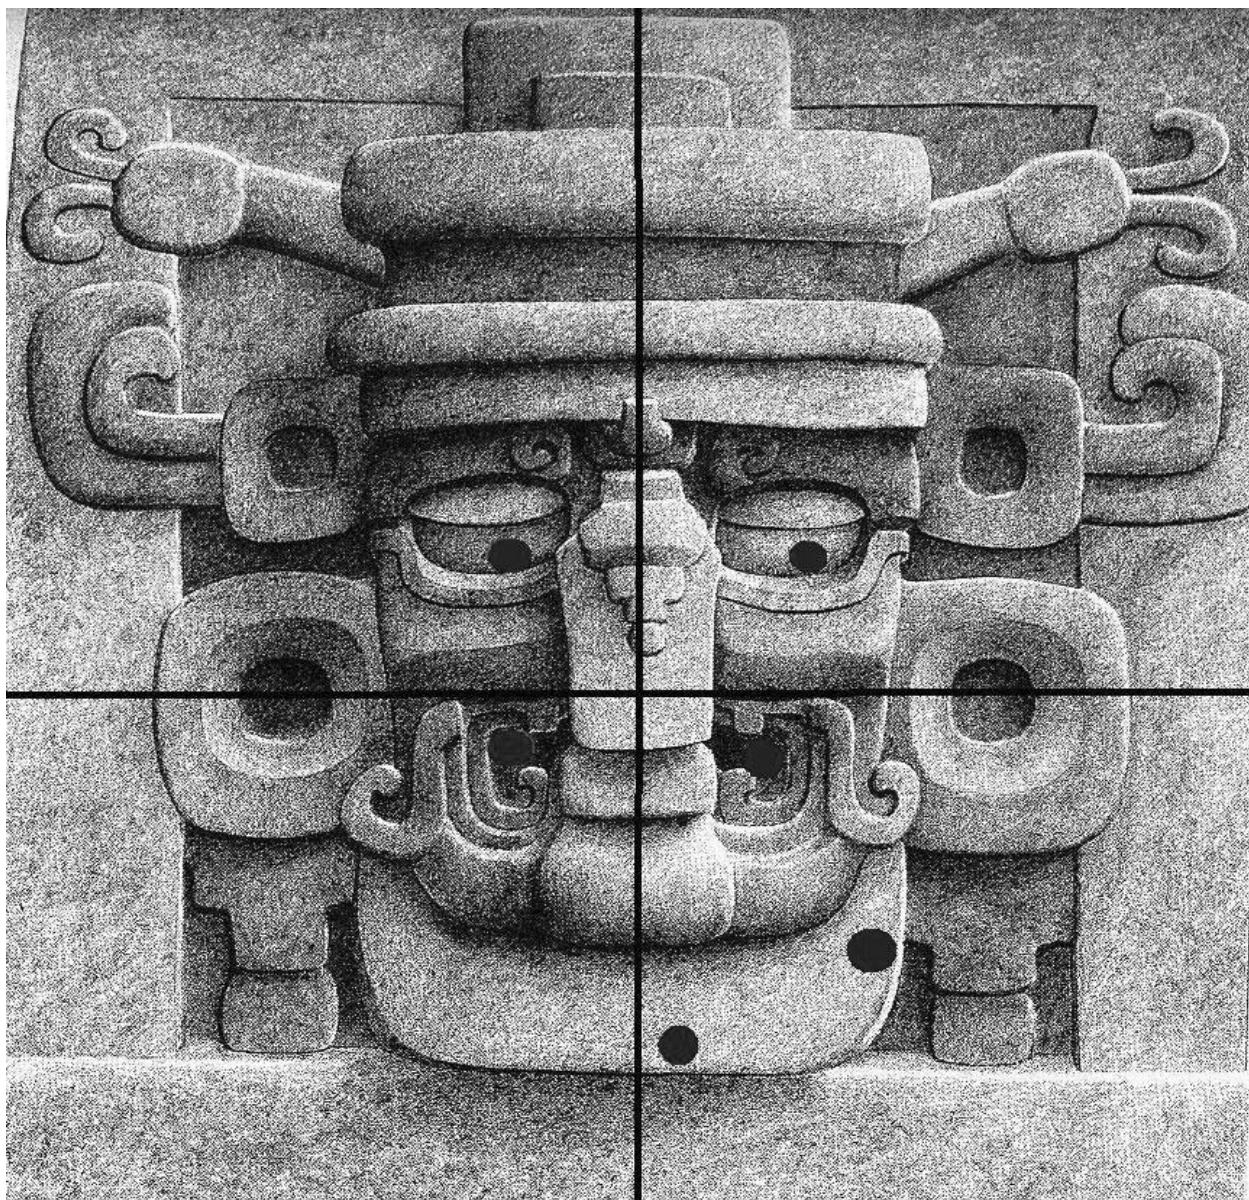
Figura 1 Mascarón Oeste Estructura 5D-33 sub 3. División de cuadrantes utilizado para localización de muestras y recolección de datos abióticos (Medición de temperatura de superficie)

Debido a la importancia del lugar a intervenir, la toma de muestras se realizó utilizando técnicas no destructivas. Para este propósito se usó una espátula de acero inoxidable debidamente esterilizada; con esta se extrajeron muestras de la bio-película. Estas muestras de bio-masa fueron colocadas en cajas de Petri estériles, se procedió a sellarlas y transportarlas a los laboratorios. Para escoger el lugar de donde se extraerían las muestras se dividió el Mascarón Oeste de la Estructura 5D-33 sub 3 en cuatro cuadrantes, asignándole una letra a cada uno. De esta manera el cuadrante superior izquierdo es el cuadrante A; cuadrante superior derecho, el B; inferior derecho, C; e inferior izquierdo, D (Figura 1).

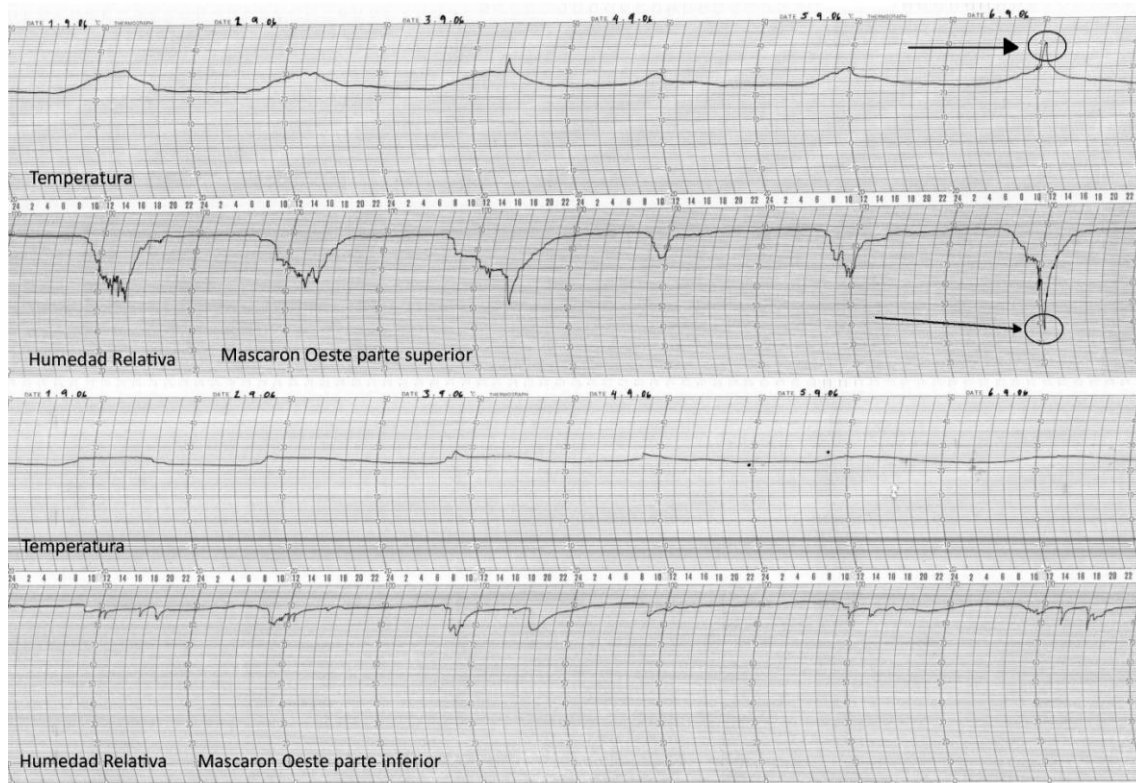
Figura 3 Comparación de datos de Termo-hidrógrafos Mascaron Oeste

Los datos proporcionados por los otros dos aparatos son más reveladores en cuanto a las fluctuaciones tanto de temperatura como de humedad relativa que sufre el Mascarón Oeste. Esto es más evidente en la parte superior donde se observa más deterioro, con fluctuaciones diarias que van de entre 23° a 40° C de temperatura y 88% a 36% de humedad relativa.

Los datos recolectados para la parte inferior, que se encuentra a tan solo 3 m, reflejan más estabilidad con fluctuaciones de menos de 3° C y la humedad relativa se mantiene entre 80% y 90% (Figura 3).
