## PROYECTO DE CONSERVACIÓN EN LA CASA DE LAS GOLONDRINAS, UN SITIO MAYOR DE ARTE RUPESTRE EN LAS TIERRAS ALTAS DE GUATEMALA

Philippe Costa

Universidad San Carlos de Guatemala y Centro de Estudios Mexicanos y Centroamericanos-CEMCA

#### CONSERVATION PROJECT AT LA CASA DE LAS GOLONDRINAS, A PRIMARY CAVE ART SITE IN THE GUATEMALA HIGHLANDS

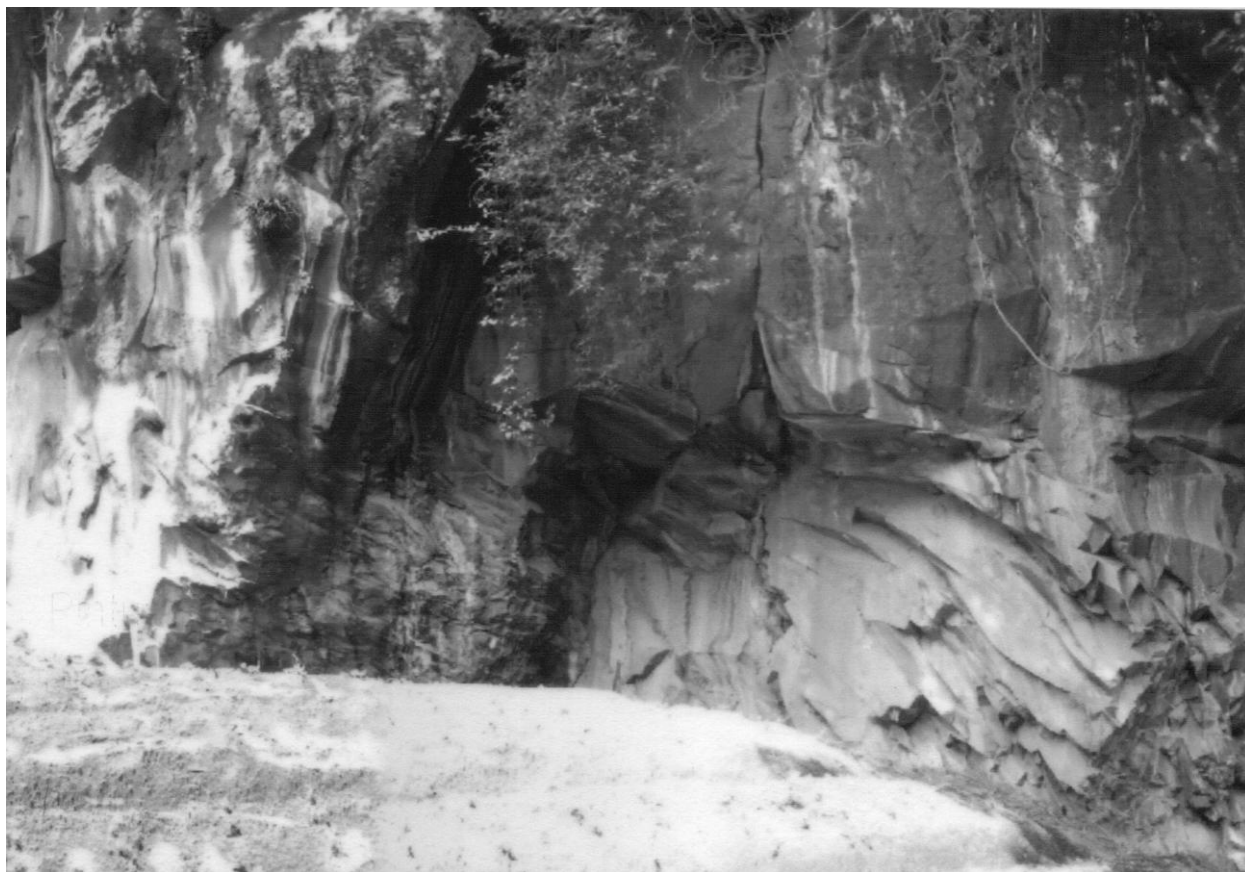
Figura 5 Vista del área D en septiembre de 2007

El abrigo rocoso que constituye el área D es de andesita, mide 5.50 m de ancho por 6.50 m de largo y 3 m de alto (Figura 5). El techo del abrigo es horizontal, sobre el panel donde está plasmada la pintura, después se vuelve cóncava hasta llegar a la verticalidad característica del acantilado (Figura 6). Una falla geológica es la causa de una grieta impresionante que corre a la par de la pintura, sigue en el techo del abrigo encima de la representación y se puede observar hasta la parte superior del peñasco. En invierno, es la causa de escurrimientos sobre una buena parte de la manifestación grafica rupestre.

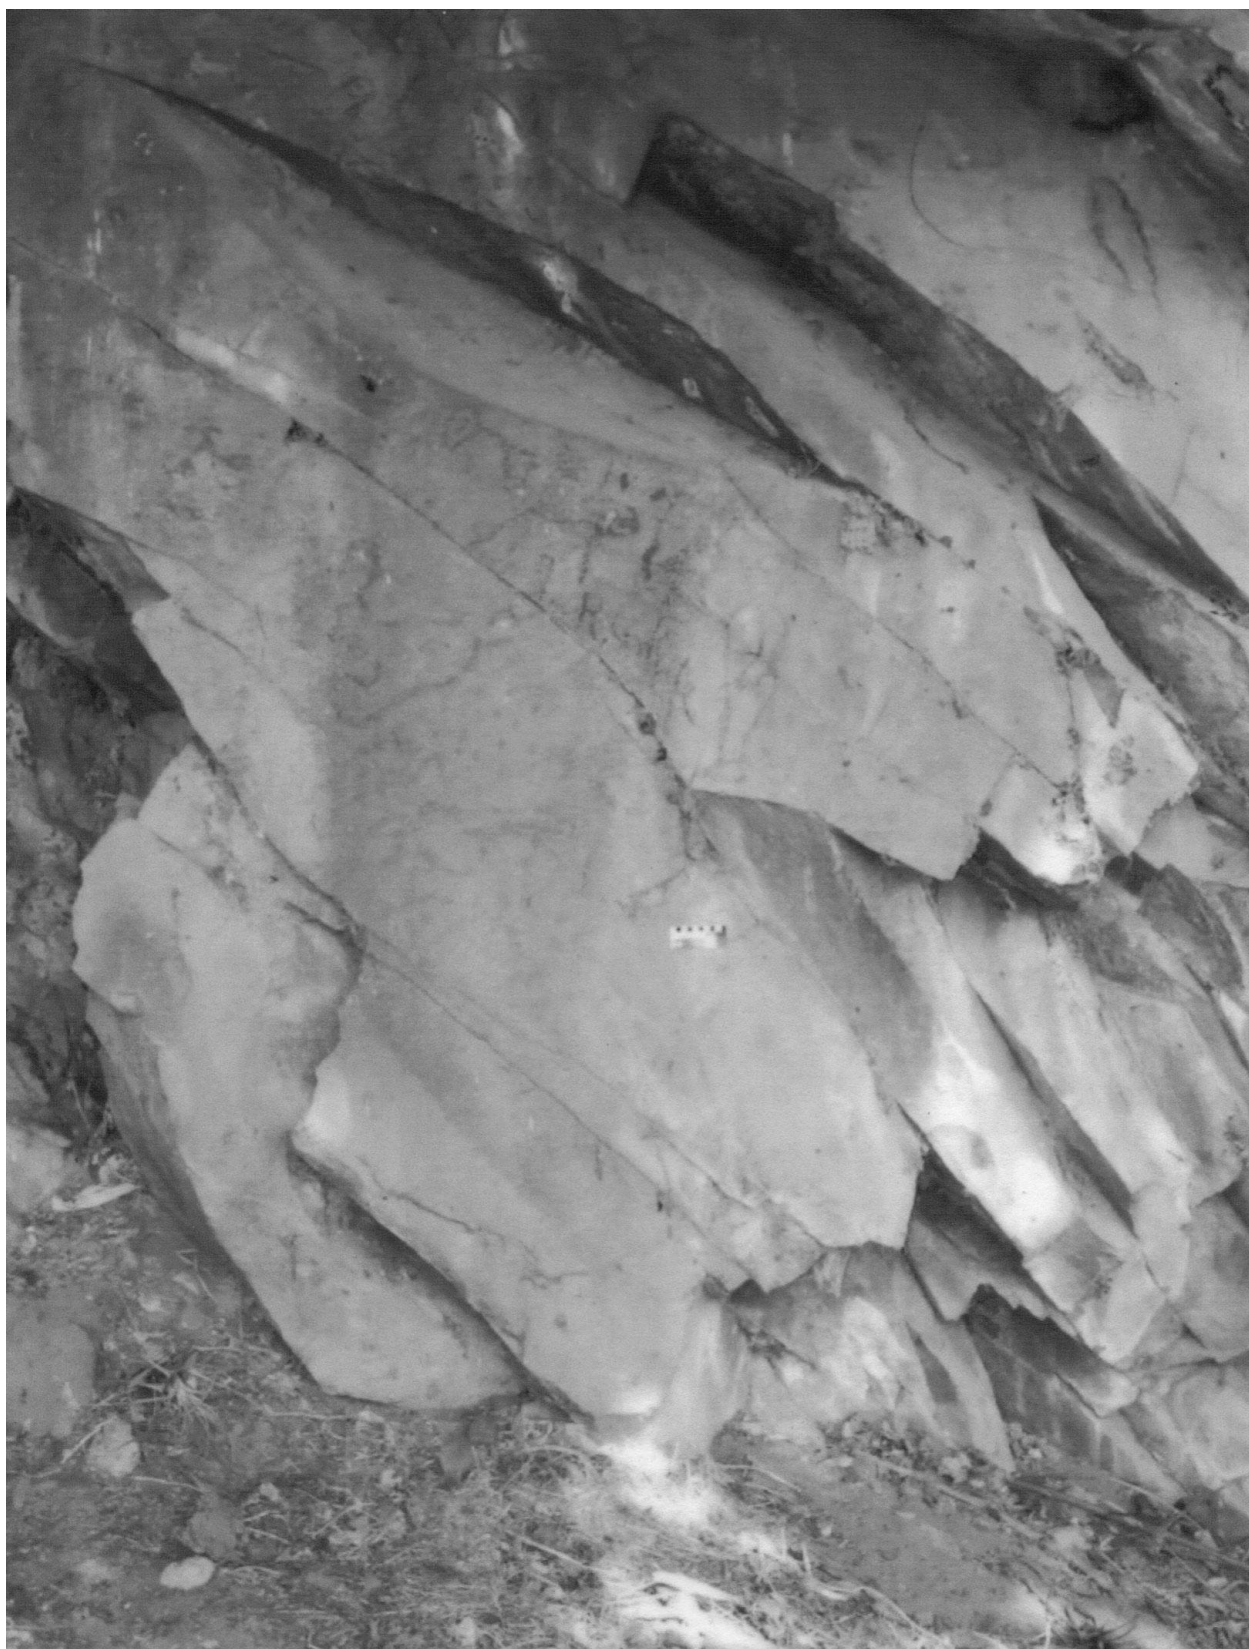
Figura7 Manifestación grafica rupestre en el área D

El panel que acoge las pinturas es de un color beige amarillo claro con parte beige gris claro (Figura 7). Es vertical, relativamente liso, uniforme y homogéneo en la dureza del material. Tiene algunas fisuras superficiales, oblicuas que lo cruzan de un lado al otro. Una observación minuciosa con lupa ha permitido observar el aspecto macroscópico de la roca constituido por venas horizontales que conforman un cierto relieve. Además, se pudo comprobar que la pintura fue plasmada con pincel, es posible apreciar hasta su sentido de aplicación y el grosor aproximado del mismo. Los trazos son de color rojo más o menos pálidos, según el estado de conservación. Representa líneas curvas que conforman figuras difíciles de identificación y serie de puntos en líneas agrupados.

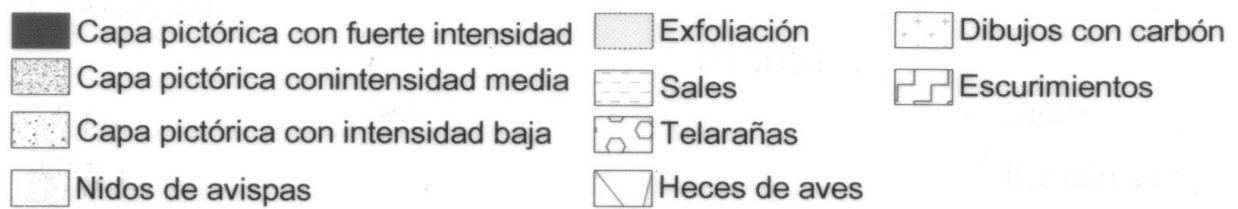
Figura 8 Cartografía detallada de las alteraciones

Es notable la presencia de sales a los lados de la pintura que son depositados cuando se infiltra el agua por la grieta del techo. En esta misma grieta que conforma una fractura profunda al lado de la pintura, se deposita bastante polvo y telaraña.

Se nota la presencia de arañas, más que todo ubicadas en la grieta, cuyas telas juntan el polvo del ambiente. Un tipo de avispas construye nidos en las paredes verticales, en forma de tubos de lodo, pegados uno al otro de unos 10 cm de alto y un centímetro de ancho. Los murciélagos están presentes en la grieta del techo del abrigo. Aparte, se reconocen excrementos de aves en pequeñas cantidades sobre y alrededor de la zona pintada. El ácido de las heces de los pájaros es un problema serio porque mancha la piedra y podría alterar la capa pictórica. En nuestro caso, parece que el fenómeno fue el resultado de una acción puntual; no se encuentra ningún nido en el abrigo.

La práctica de las rozas anuales para eliminar el monte en la cercanía de la peña, genera muchos problemas. La temperatura de repente, puede subir bastante lo que provoca la dilatación diferencial de los materiales. Es muy probable que por esta razón, una capa superficial de la roca de unos 20 cm de diámetro se halla exfoliado llevando una pequeña muestra de la capa pictórica (parte superior izquierdo de la pintura). Para resumir el diagnóstico del Área D, se presenta una cartografía del estado actual (Figura 8).

El halo blanquecino de sales presentes en el Área D puede ser liberado por la acción mecánica de un cepillo suave o de un borrador. La aplicación de pulpa de papel (celulosa) absorbente, minimiza la acción mecánica directa, lo que reduce la posibilidad de abrasión en el proceso de limpieza. Para el área con capa pictórica, recordemos que el óxido de hierro que conforma muy probablemente el pigmento rojo, no se altera en contacto con el agua y la aplicación de la celulosa con agua tridestilada no cargará en sales la capa superficial de la roca. La necesidad de tal operación es debida a la agresividad que representan las sales para la roca y la pintura.

Los nidos de insectos y los excrementos de aves se limpian fácilmente por acción mecánica con un cepillo de cerda plástica o de raíces naturales o con un bisturí. Los dibujos con carbón y crayón de cera se quitan con borrador suave, es posible alternar con la aplicación de pulpa de papel. Las telarañas y el polvo se liberan con la ayuda de una brocha.

La superficie exfoliada del Área D es preocupante. En Colombia, se ha utilizado en el parque arqueológico de Facatativa, el producto consolidante *Paraloid* B72 al 3 % sin resultado y después al 5 % (Álvarez y Martínez 2005). El *Paraloid* es una resina orgánica, acrílica cuya molécula muy grande (polímero) suele no penetrar en los poros de la piedra lo que reduce su eficiencia. El mismo producto reversible fue utilizado en Argelia en 1968. En éste caso, en 1983, un examen demostró que el estado del polímero estaba todavía en buen estado, sin embargo, la solución utilizada en concentración muy elevada, dio un aspecto brillante y más oscuro a la pátina de la roca (Brunet, *et al.* 1996:215).
