2009 Reto incomparable de conservación: Tikal. En *XXII Simposio de Investigaciones Arqueológicas en Guatemala, 2008* (editado por J.P. Laporte, B. Arroyo y H. Mejía), pp.319-332. Museo Nacional de Arqueología y Etnología, Guatemala (versión digital).

# RETO INCOMPARABLE DE CONSERVACIÓN: TIKAL

Consultor independiente para la restauración de arquitectura Maya

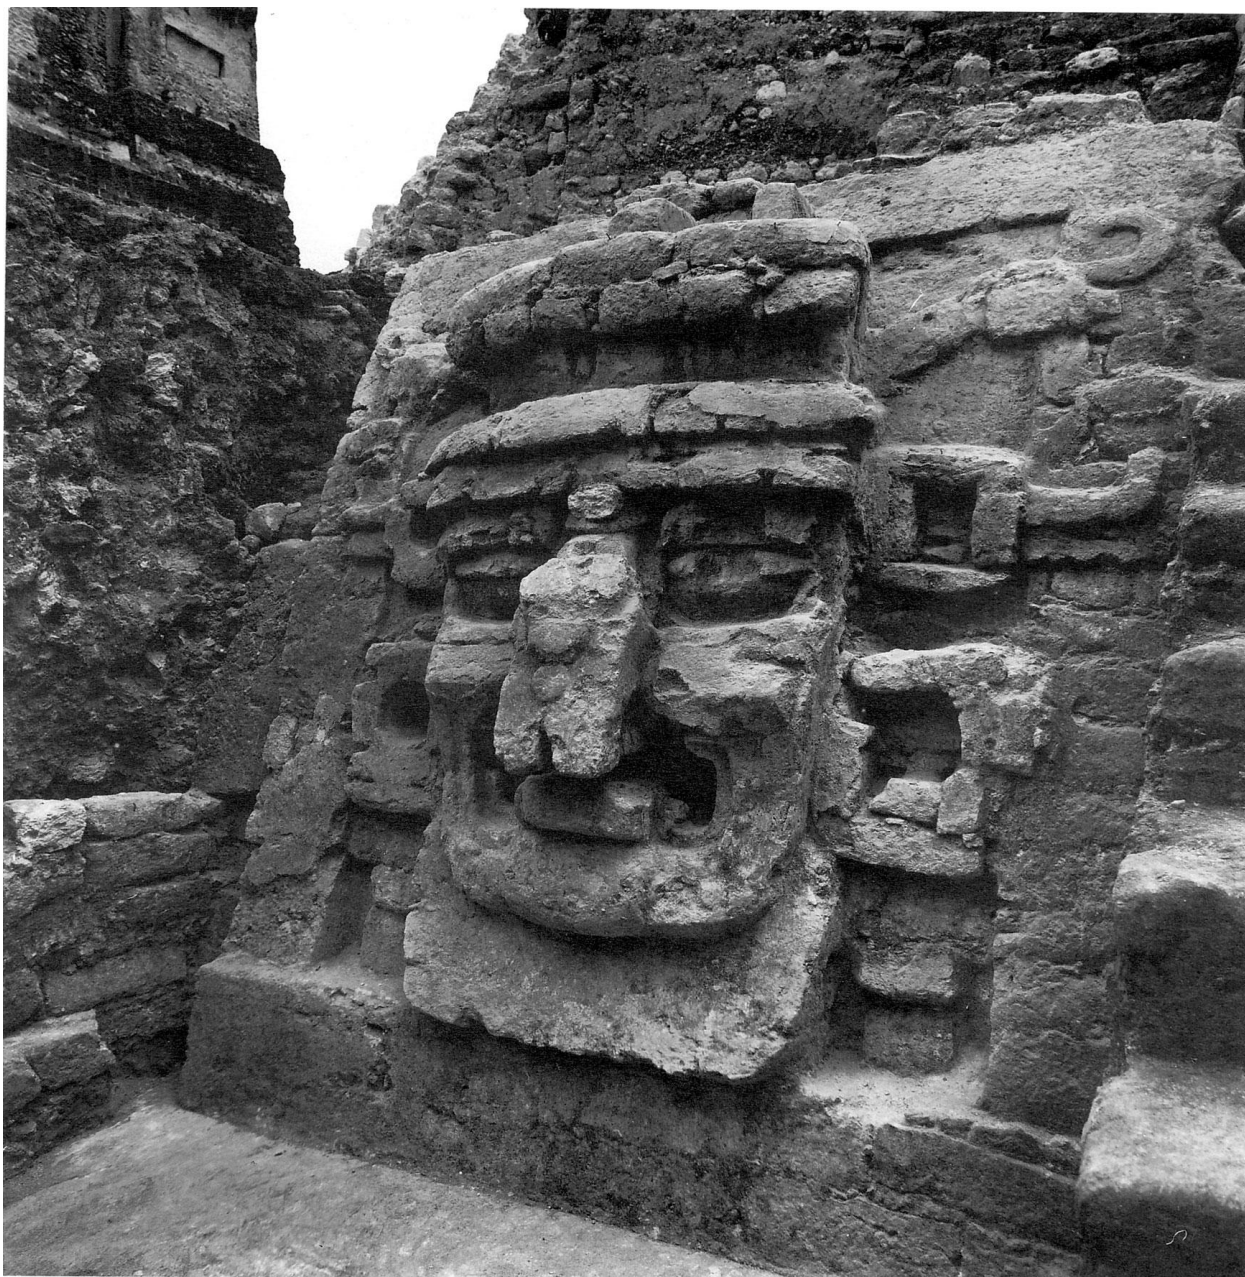
Figura 4 Chebo III recién liberado

Este proceso se repetía todos los días del año y claro, la conclusión fue lógica: No podemos eliminar los fenómenos naturales y por lo tanto debemos buscar estabilidad a través de unirnos a ellos. El factor predominante era la humedad, al menos 16 horas diarias, el cambio durante el día alteraba drásticamente el ambiente, en consecuencia, la lógica indicaba que era necesario reponer la humedad perdida pero a la vez, fue claro que el techo no estaba colaborando a conservar. Luego de una consulta con el director de IDAEH Dr. Luis Luján Muñoz y con el arquitecto Marcelino Gonzáles quien acabada de regresar de especializarse en conservación en Italia (ambos ya fallecidos) a manera de experimentación decidimos empezar a humedecer el mascarón del Templo 33, Chebo III (Figura 4) y no hacer nada con el mascarón del Templo 22 (Figura 5).

En 1979, viendo que la disolución se detuvo, comprobamos que el experimento había dado frutos excelentes sobre Chebo III, se decidió quitar el techo de láminas transparentes y colocar en su lugar uno de materiales de la selva. El éxito fue total, ya no fue necesario humedecer el mascarón. Lamentablemente, después de 1980, los cambios de administradores se han transformado en una rutina frecuente, cada uno llega con sus propias ideas y el techo en cuestión ha cambiado varias veces. En cierta oportunidad, a principios de la década de los años noventa, mientras quien escribe visitaba Tikal y hacía sus fotografías de monitoreo, encontró que había cambiado el techo, de nuevo tenía láminas plásticas, ellos querían eliminar la capa verde que lo cubría.

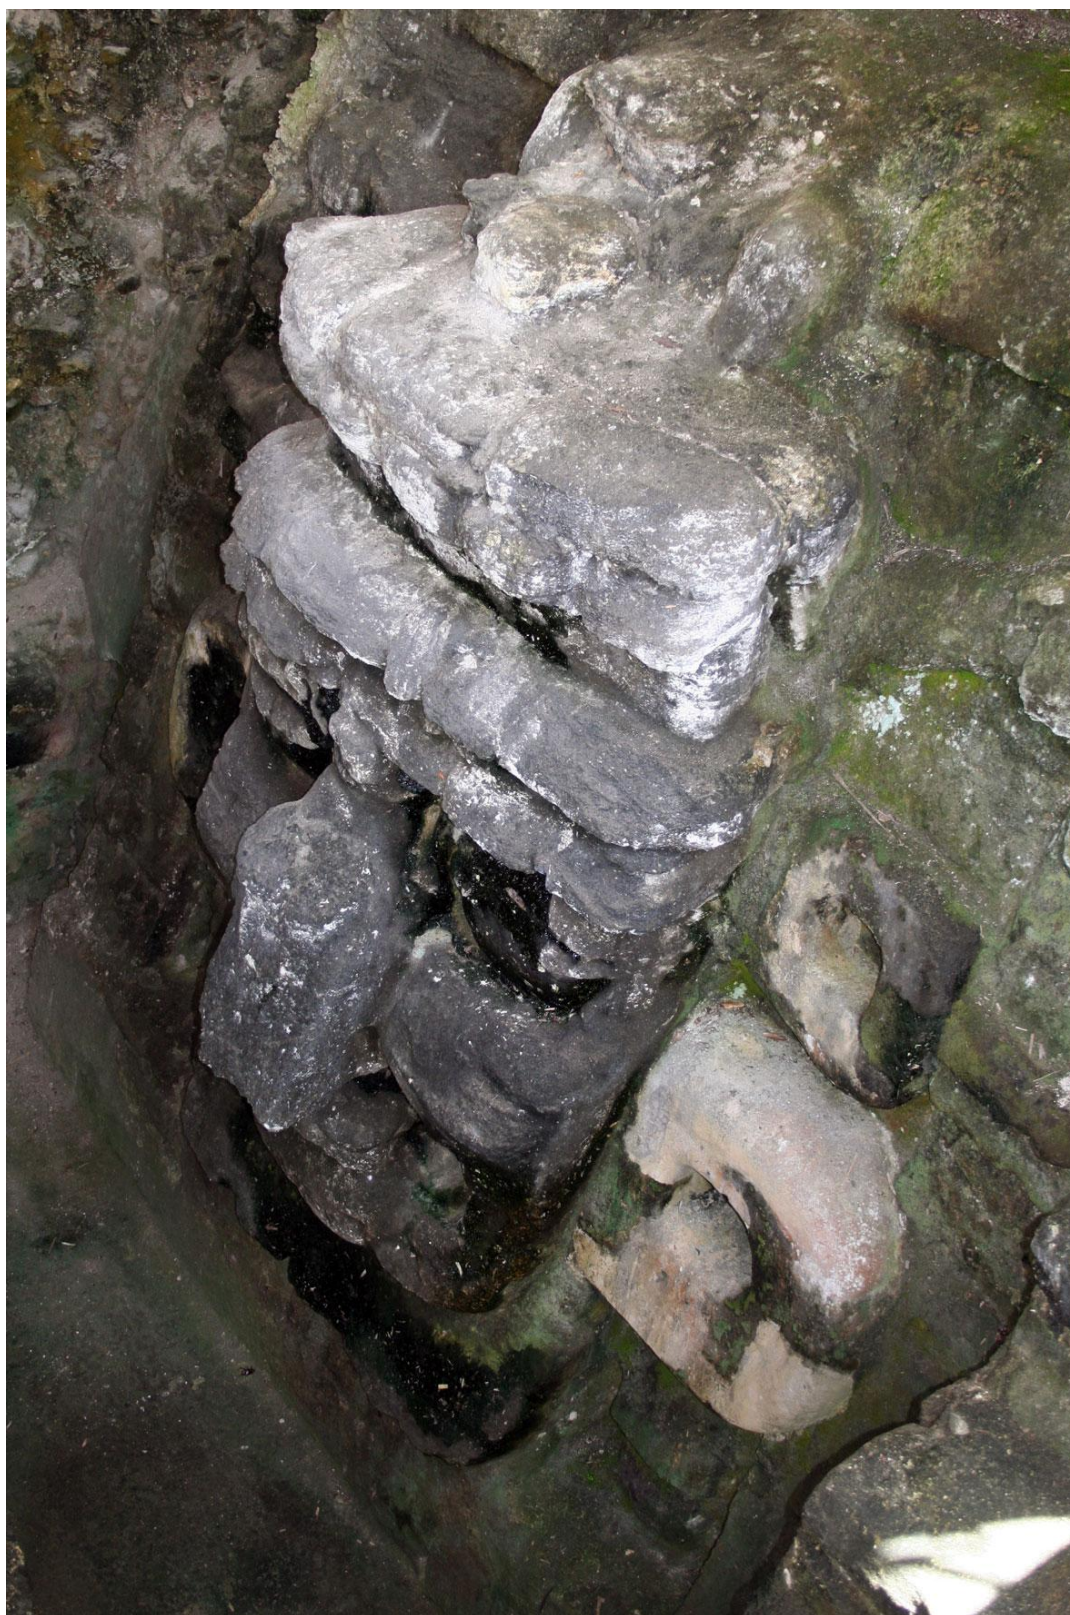
Figura 7 Chebo III en 2007

El microclima bajo la sombra de un techo fabricado con materiales adecuados y diseño correcto, proporciona estabilidad; el toldo de Copán es hoy, una prueba científica de esto. El mascarón del Templo 33 de Tikal y la estabilidad de Chebo III, hizo que también a principios de la década de los años ochenta, el techo del mascarón del Templo 22 se cambiara por uno de materiales naturales, todos esperaban que esto detuviera el deterioro pero como lo podemos ver en la Figura 6, el mascarón del Templo 22 es ahora algo casi irreconocible, en tanto que Chebo III, con un color muy feo, está allí, negro por la abundancia de microflora pero existe y aún es reconocible (Figura 7).

Al administrador en turno se le explicaron las razones para usar un techo de palma y muy pronto el techo volvió a su diseño original. Lamentablemente el techo fue cambiado de nuevo bajo otro administrador, esta vez, con materiales naturales pero con un diseño incorrecto; la cumbre del techo corre en sentido este-oeste. El sol por las mañanas entra por el este y hace su obra en la parte alta del mascarón, por las tardes el fenómeno se repite pero en el poniente, el daño es menor pero no por eso es despreciable.

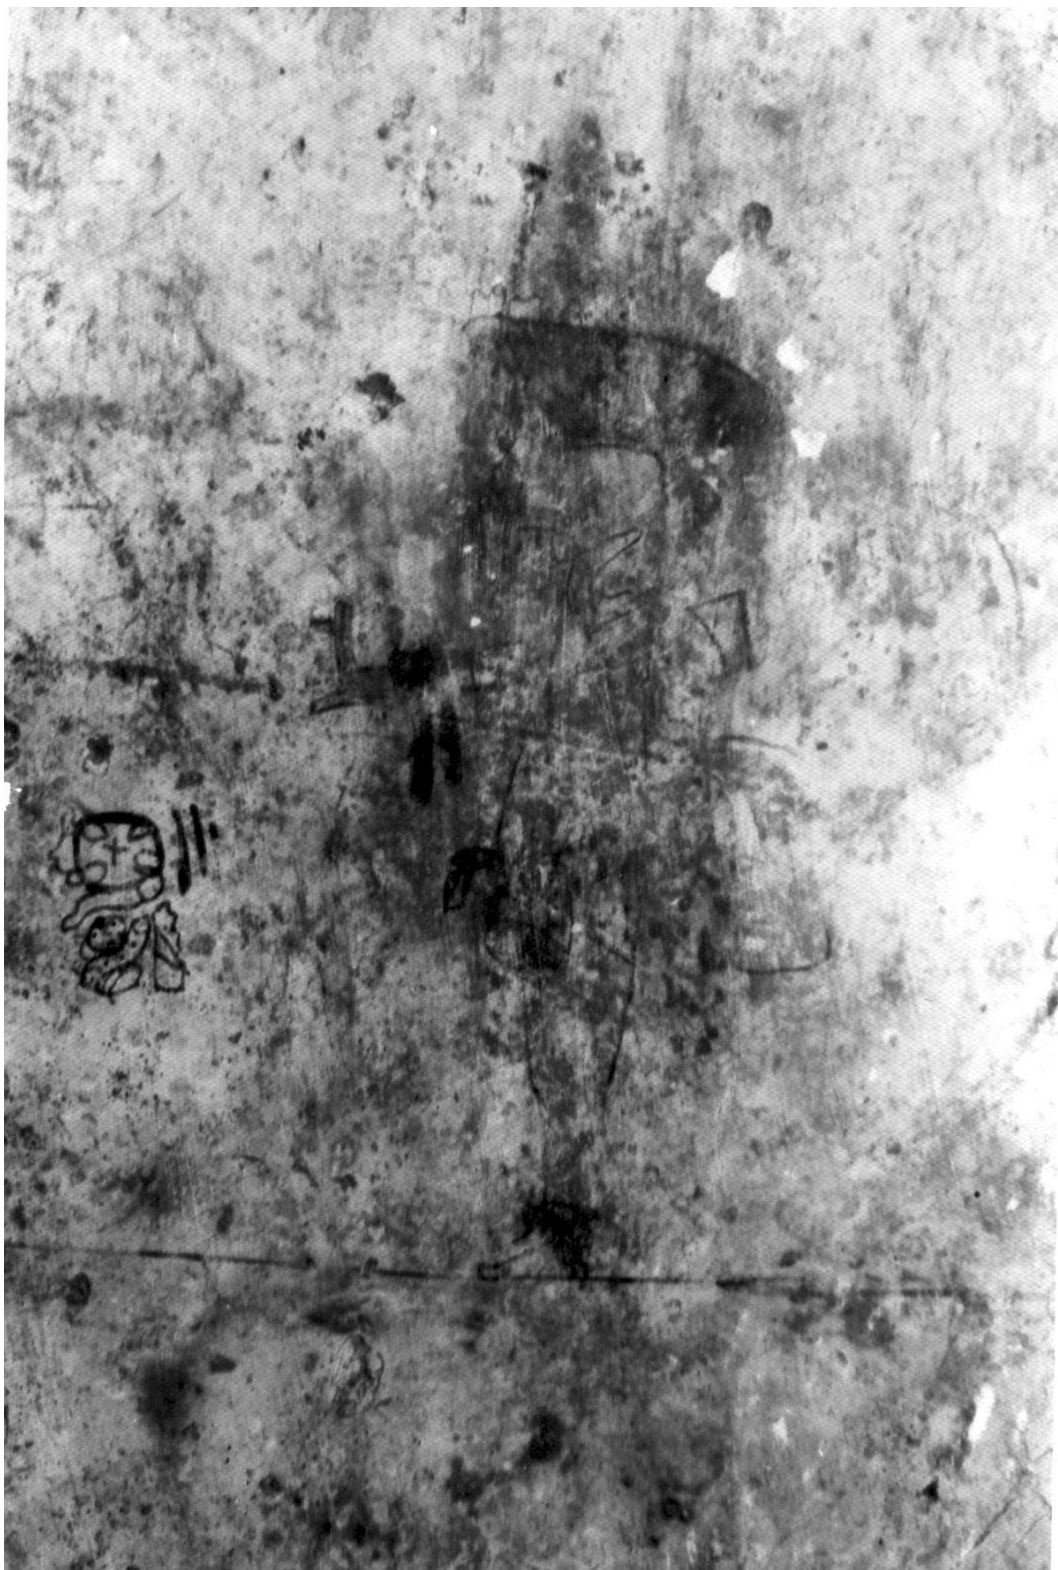
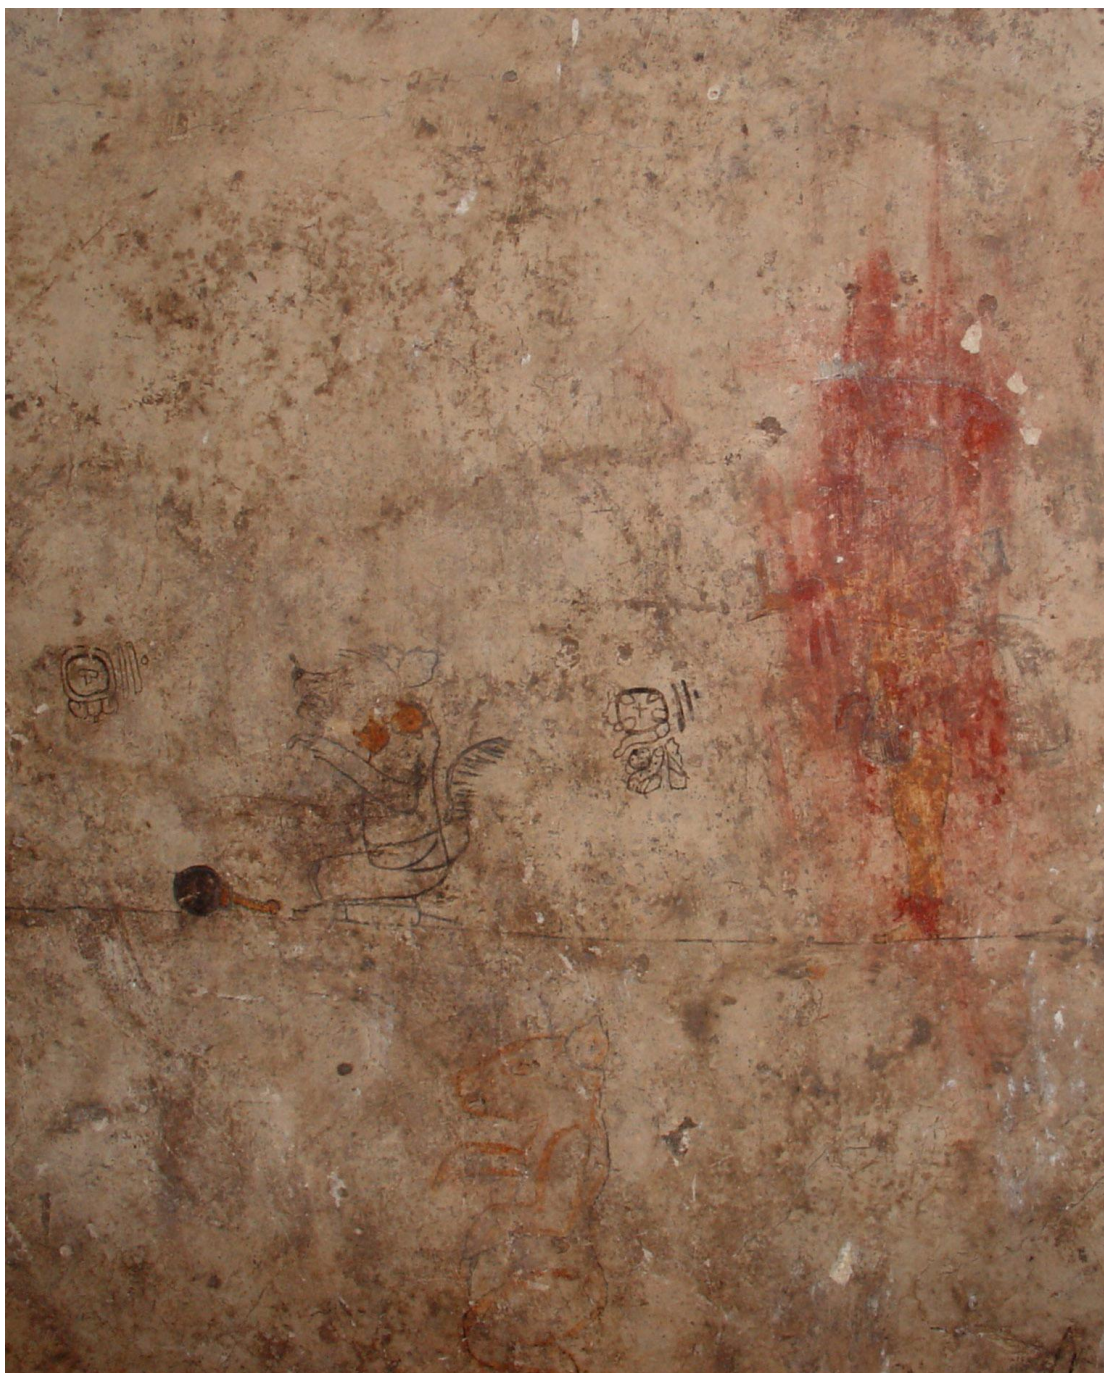
Figura 8 Figuras dentro de Estructura 5E-55 2ª 1978

Por otro lado, los túneles dentro de la Estructura 5E-55 2ª, los del Grupo 5C-16 y el mismo Templo 33 en su túnel al este de Chebo III, también nos enseñan que la estabilidad climática es la única condición para conservar: En 5E-55 2ª, Rudy Larios y Miguel Orrego (1983) descubrieron una estructura enterrada por los Mayas, dentro de la cual y sobre sus estucos en perfecto estado de conservación existían varias pinturas y figuras policromas y grafitos, eso fue alrededor del año 1976. Varias veces se han revisado, pero en el 2007, es decir treinta años más tarde, todas las figuras aún están allí, sobre sus estucos tal como las vimos el primer día (Figuras 8 y 9).

Figura 9 Igual que Figura 8, Junio 2006
