# TÚNELES DE SAQUEO: HERRAMIENTAS DE INVESTIGACIÓN Y CONSERVACIÓN

Rudy Larios Villalta

Consultor independiente para la restauración de arquitectura Maya

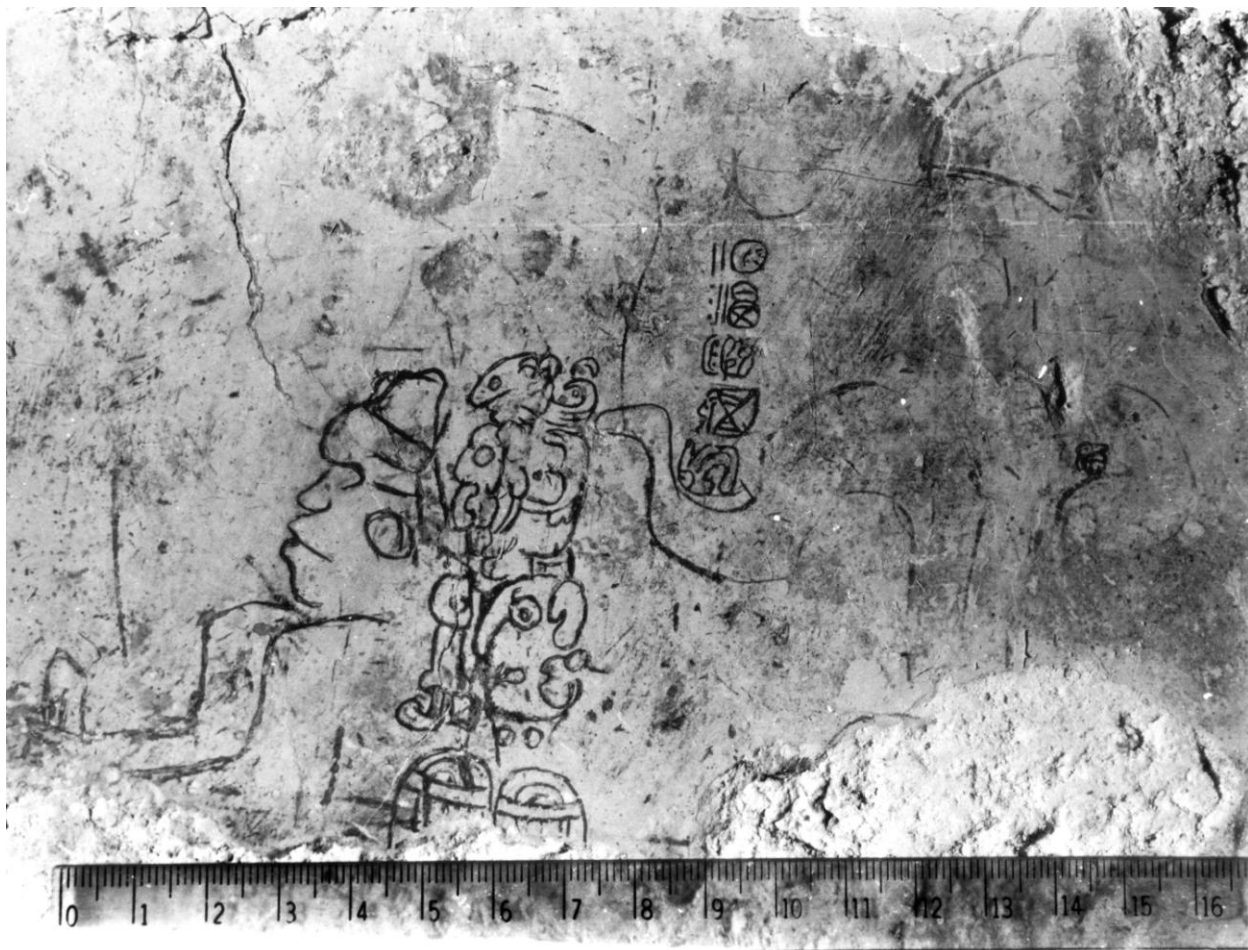
Figura 1 Tikal, Estructura 5E-55-2. Grafito sobre estuco, foto de 1978

Como ejemplo concreto se puede hablar de los dibujos y grafitos hallados por el autor en compañía de Miguel Orrego en la Estructura 5E-55 2ª de Tikal, durante sus trabajos en la década de los años setenta. Estas figuras, algunas en color, han sido conservadas dentro de las cámaras originales a las cuales se puede llegar solamente por medio de una serie de túneles que han permanecido cerrados al turismo pero que permiten la visita con propósitos científicos. Dentro de ellos, el ambiente es completamente estable y tanto los estucos que cubren las paredes interiores de las cámaras como los dibujos que contienen presentan un estado de conservación admirable; el efecto del tiempo ha sido insignificante, invisible al ojo humano (Figuras 1 y 2). De la misma manera podemos mencionar el mascarón gemelo en la fachada Sur mitad Este de la Estructura 5D-33-3, que fue descubierto hace más de cuarenta años y permanece dentro de un túnel sin corrientes de aire, sin luz solar ni artificial, con una humedad elevadísima pero constante y desde hace algunos años, sin visitas turísticas. El mascarón (Figura 3) permanece hasta hoy en óptimas condiciones, excepto pequeños daños causados en el pasado por turistas y excremento de murciélago, pero es bueno recordar que ambas cosas se pueden evitar con un poco de voluntad.

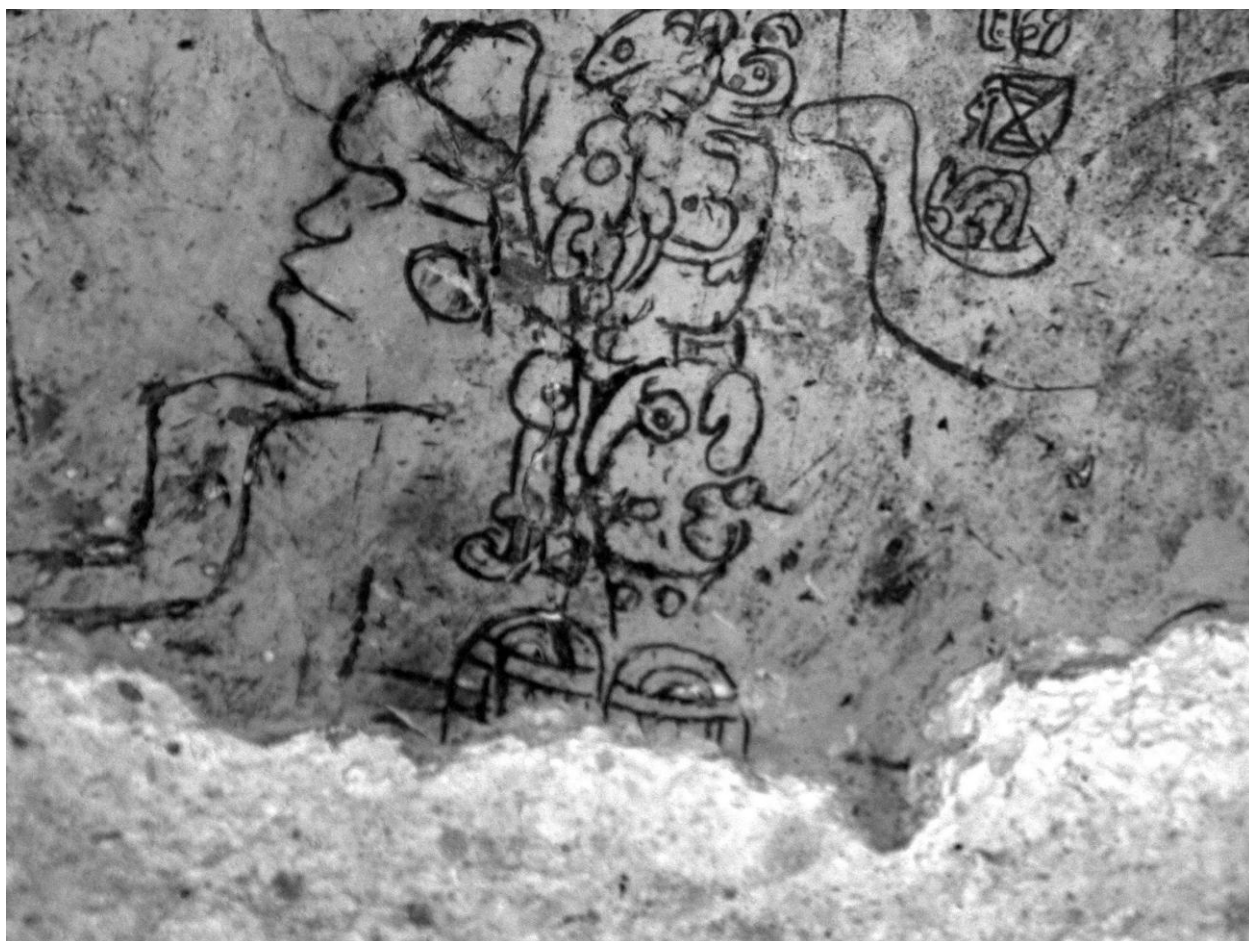
Figura 2 Tikal, Estructura 5E-55-2. Grafito sobre estuco, igual que anterior, foto 2002

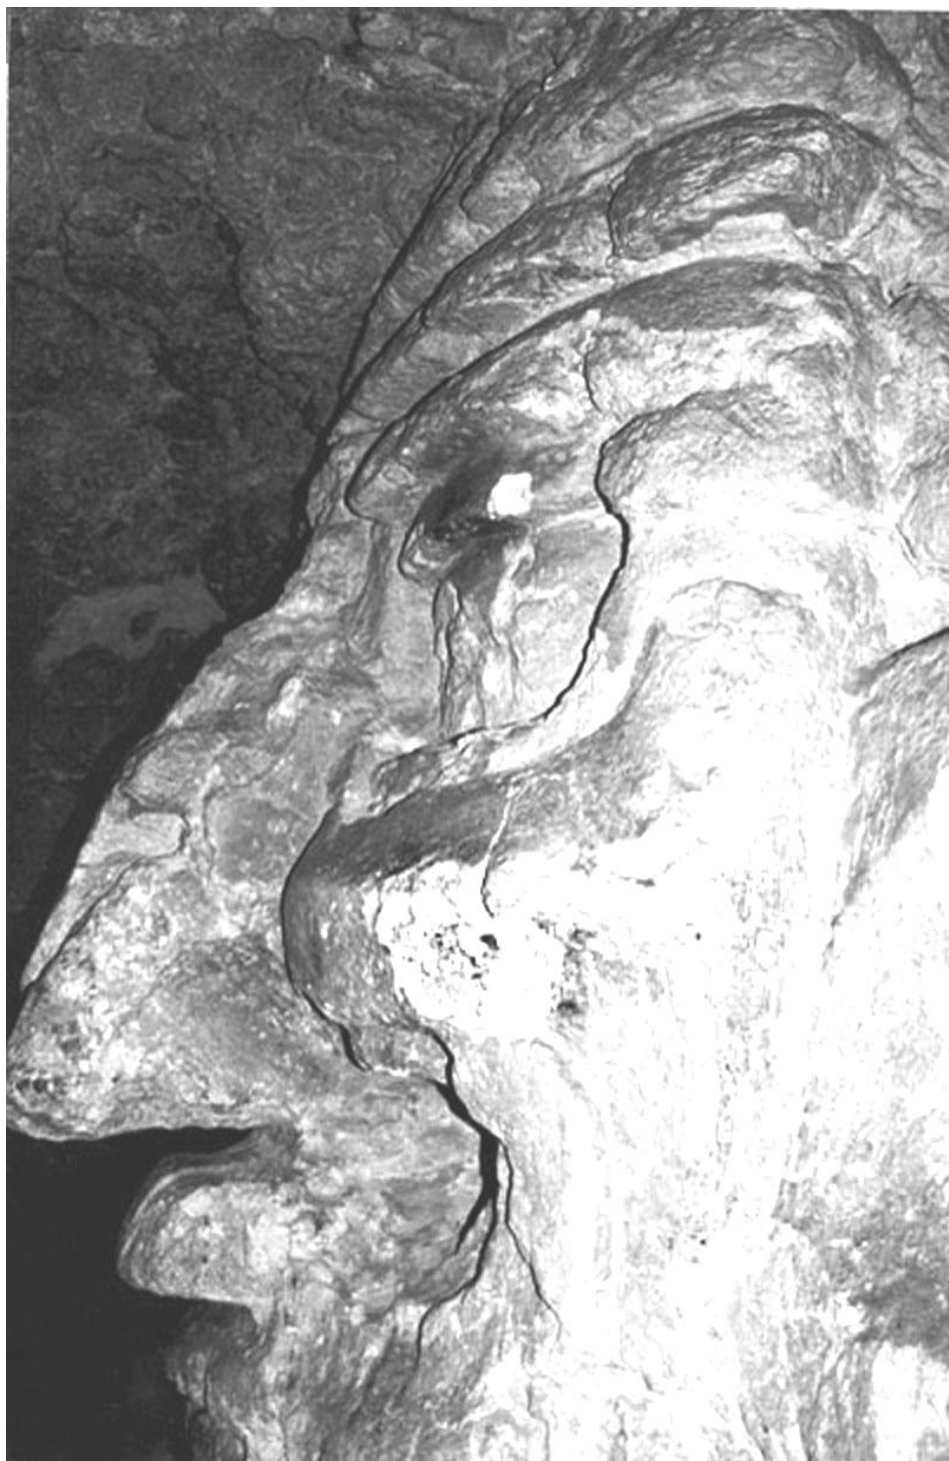
Figura 3 Tikal, Estructura 5E-33-3. Mascarón gemelo lado Este, conservado dentro de túnel

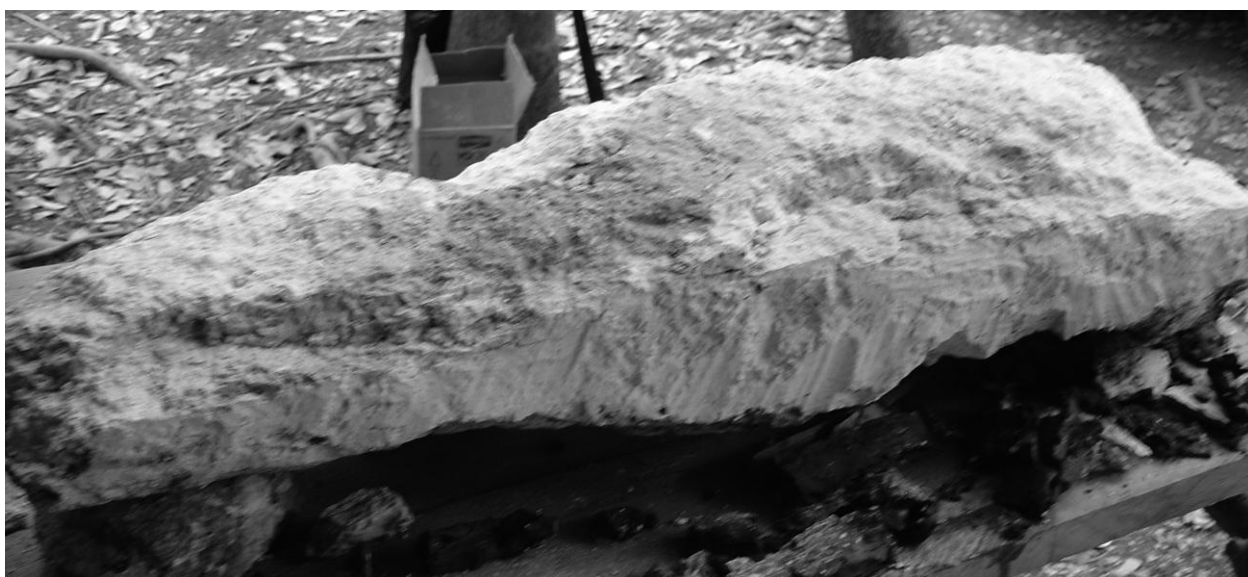
Figura 6 San Bartolo, imitación de piedra, fabricada con fibra de vidrio

ellos debía quedar un espacio libre un poco más amplio que en los otros. Se había buscado previamente por todos lados una cantera que tuviera el material deseado pero lamentablemente no se encontró. Esto hizo que se pensara en otros materiales para el cierre referido; primeramente se pensó en perfiles estructurales de láminas de acero inoxidable pero luego se descartó porque el metal provocaría condensación de agua y esto no parecía conveniente. De aquí surgió la idea de usar materiales de alta duración y que fueran compatibles con un ambiente altamente húmedo. Se requería un material estable, inoxidable, resistente, con cierta flexibilidad pero a la vez que pudiera proporcionarnos una compresión lateral adecuada. Después de algunas ideas, se fabricó una imitación de piedra caliza con fibra de vidrio y poliéster (Figura 7) pero, aunque parecía un éxito por su aspecto y fortaleza, su forma no permitió someterla a la prueba de resistencia.

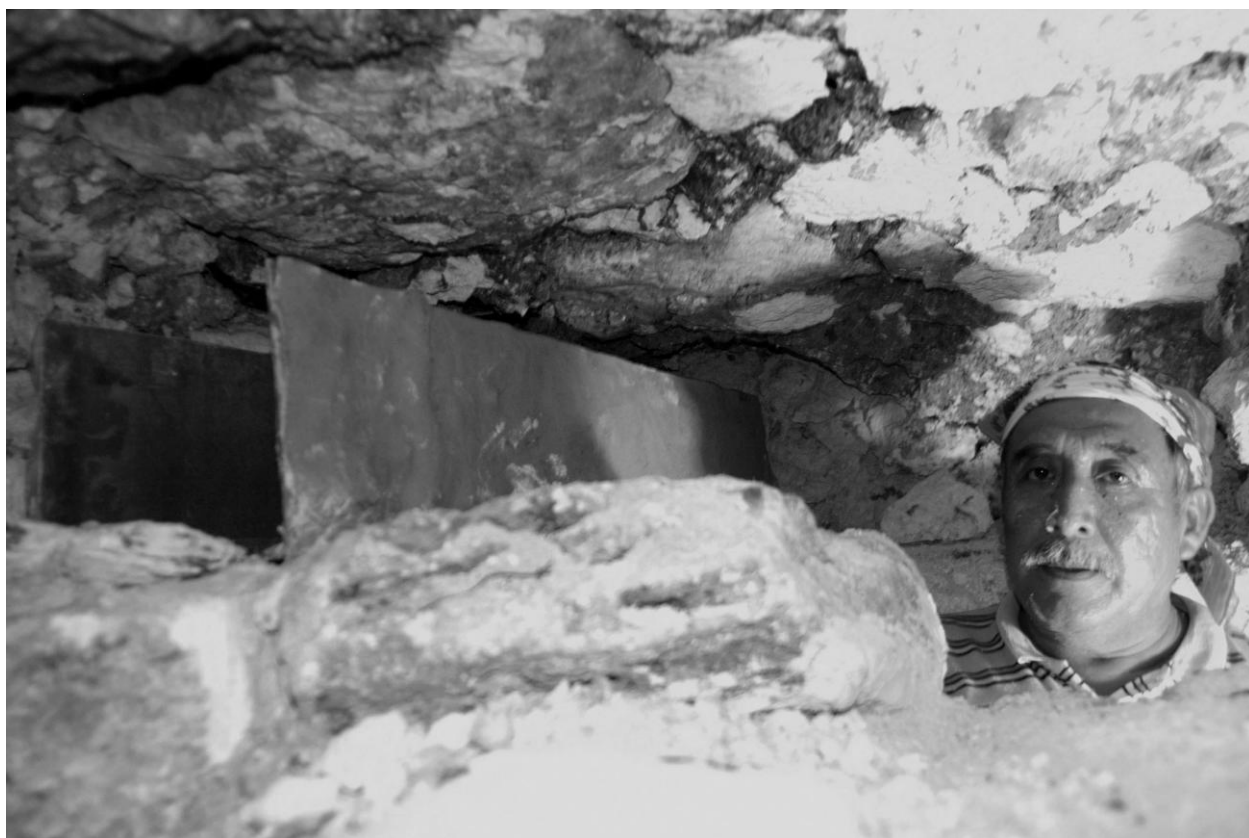
Figura 9 San Bartolo, canal colocado, aún sin relleno

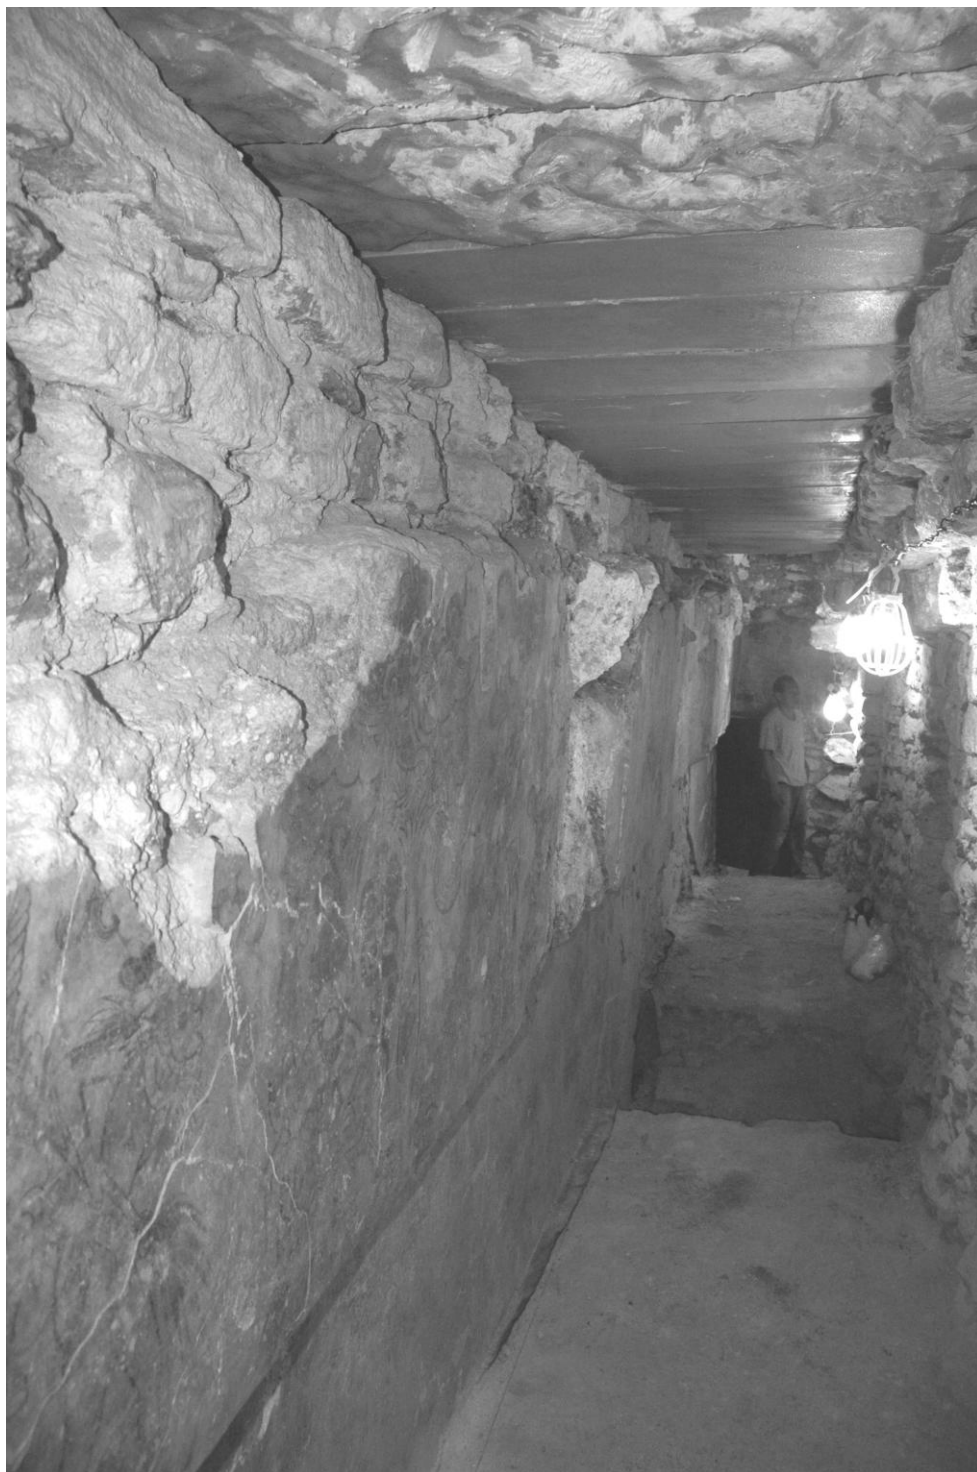
Figura 10 San Bartolo, cámara de las pinturas túnel del oeste, terminado de estabilizar, vemos hacia el Norte (cortesía de la Arq. Anabella Coronado)

Solventados los problemas estructurales, la tarea de estabilización de túneles en San Bartolo ha progresado como se esperaba: los canales que en un principio intentaron imitar las piedras calizas ahora son totalmente lisos, sin intentar engañar a nadie; por el contrario, son evidentemente elementos modernos que colaboran a la conservación de los tesoros culturales encerrados en los túneles (Figura 11).
