## SISTEMAS CONSTRUCTIVOS Y ESTEREOTOMÍA EN EL PALACIO DE ORIENTE DE LA BLANCA, PETÉN

Gaspar Muñoz Cosme

Universidad de Valencia, Universidad Politécnica de Valencia e  
Instituto Universitario de Restauración del Patrimonio

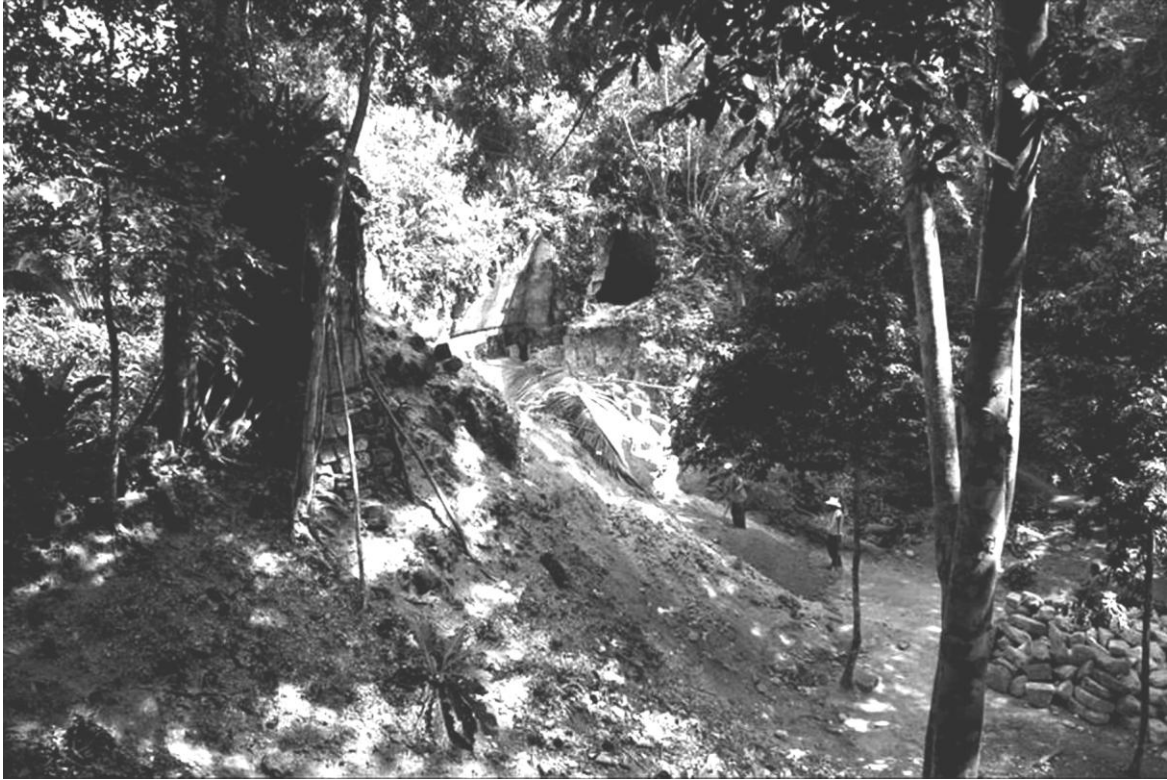
Figura 1 Palacio de Oriente antes de su excavación

En este artículo nos centraremos en el análisis de uno de los edificios que conforma la Acrópolis que, sin duda, ocupa el espacio preferente de la misma. Se trata del palacio que cierra el patio central por el este o, como le hemos denominado, el Palacio de Oriente (Figura 1).

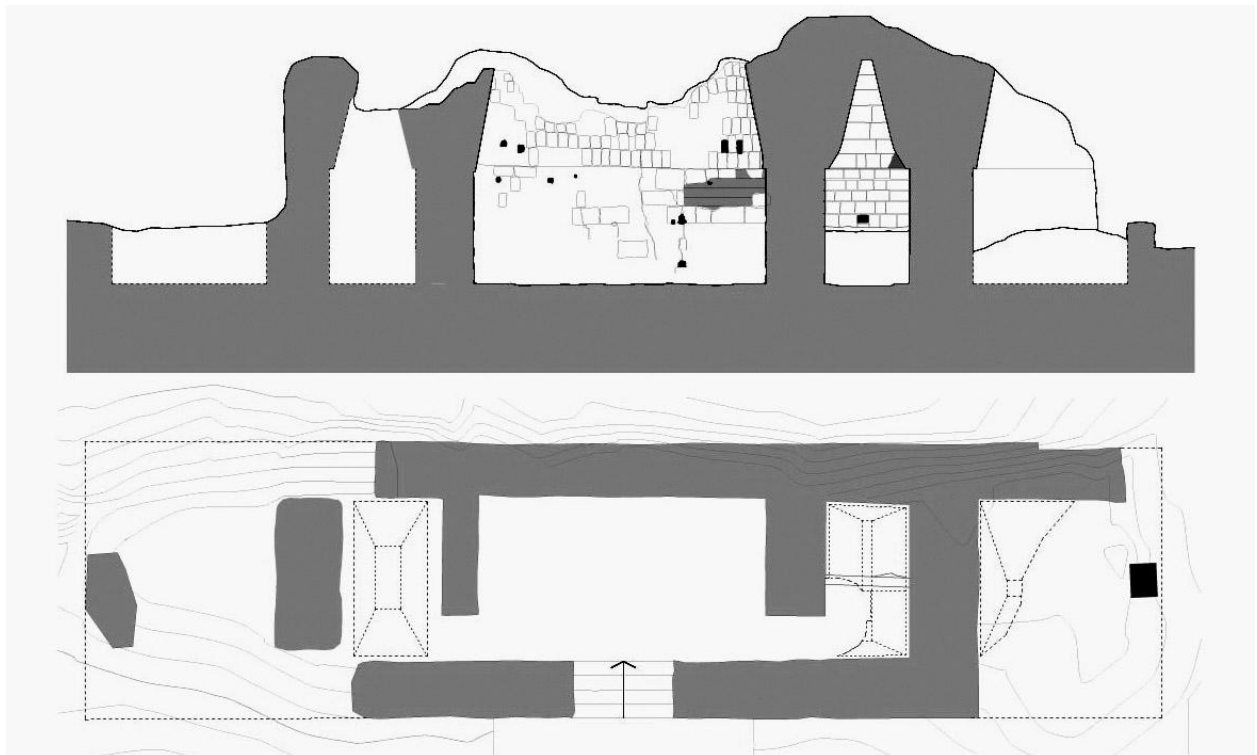
Figura 2 Planta y sección longitudinal del Palacio de Oriente

El Palacio de Oriente tiene una tipología de edificio de una sola planta y de una sola crujía, con una división interior en cinco cuartos o estancias abovedadas. No obstante lo anterior, llama la atención que sus dimensiones sobrepasan claramente las habituales en edificios de estas características (Figura 2).

La longitud total es, aproximadamente, de 27 m de largo por 7 m de anchura, dejando en su interior bóvedas de 4.10 m de luz. Su estancia principal es la mayor del edificio con una longitud de más de 7 m y una anchura de 4.10 m, es decir un espacio cercano a los 30 m<sup>2</sup>, que, sin duda, fue el ámbito más importante del palacio y, por ende, de toda La Blanca. Está cubierta por una bóveda de eje longitudinal norte-sur, cuyas claves o tapaderas se elevaban a algo más de 6 m del pavimento actual.

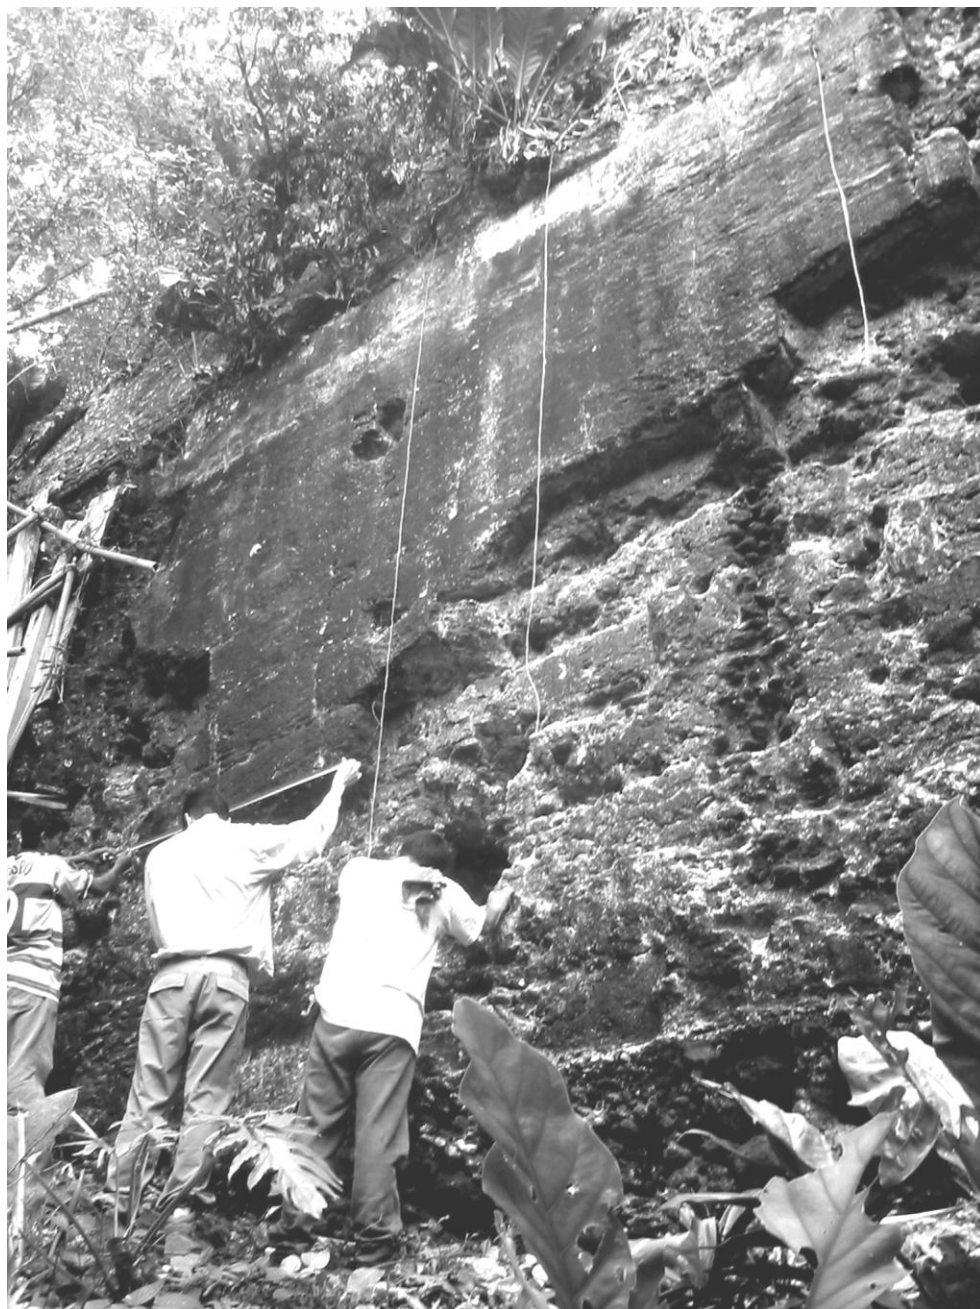
Figura 3 Muro posterior del palacio

Uno de los elementos más impresionantes de este edificio es su fachada oriental. En ella se unen varios factores que la hacen notoria; por un lado su tamaño, ya que es un enorme paredón de más de 8 m de altura en las zonas más conservadas que, además, se ve sobreelevado sobre el talud al ser observado desde el exterior, y por otro, el ser un muro ciego con muy escasas perforaciones de ventilación. A ello hay que unir la característica de su sillería, perfectamente cortada y de gran tamaño, y aparejada siguiendo un sistema de llaves de amarre, colocadas de forma ordenadamente escalonada, para conseguir una mayor estabilidad de la capa externa de sillares. Estamos hablando de un muro de 1.40 m de grosor, con capas de sillares de 0.20 m de espesor y un relleno de 1 m (Figura 3).

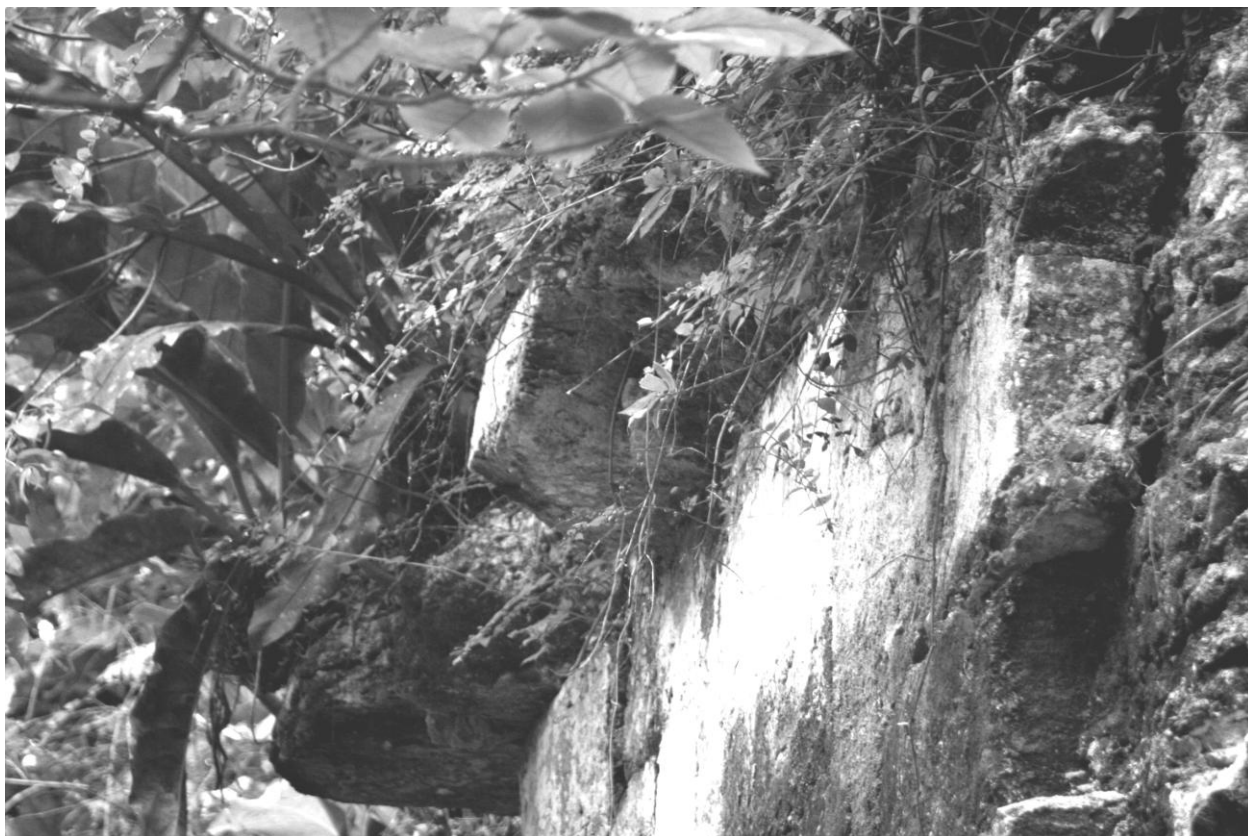
Figura 4 Detalle piedra de cornisa

En la parte superior una cornisa de piedra resguardaba el muro de las aguas de lluvia y sobre ella el cuerpo de coronación que estaba fabricado con piedra de menor tamaño, posiblemente por el mismo sistema constructivo ya que sería parte de la masa de contrapeso de las bóvedas y para conseguir también una mejor superficie de agarre para la decoración de estuco. Lamentablemente la mayor parte de las piezas de cornisa están rotas o han desaparecido, quedando el muro desprotegido (Figura 4).

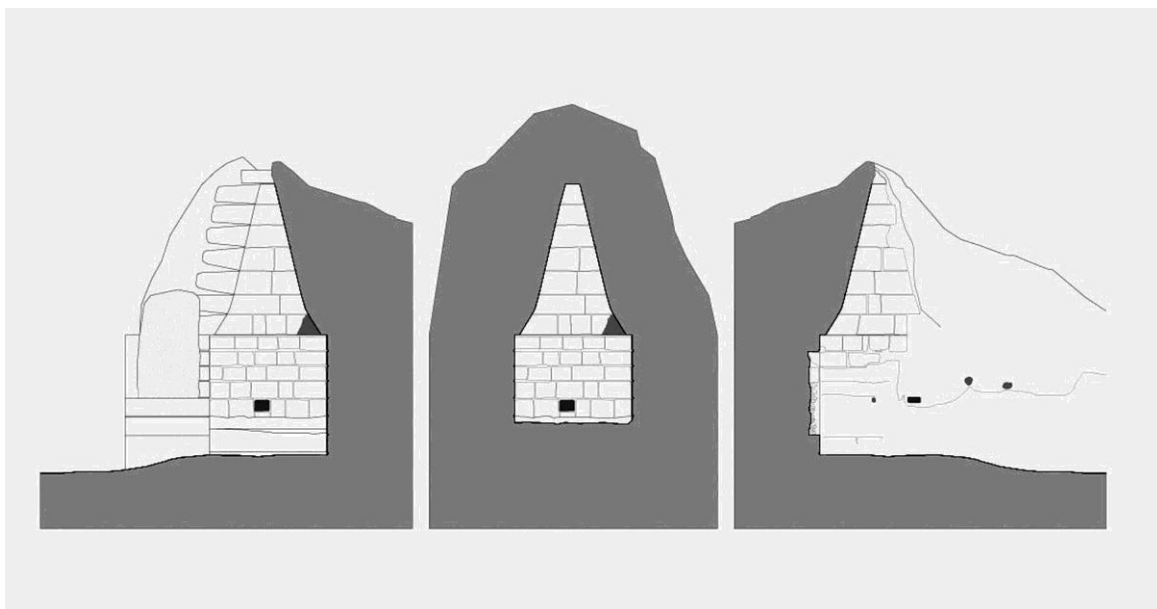
Figura 5 Secciones estancia abovedada

No obstante, quisiéramos destacar la calidad de la estereotomía de este edificio que podemos constatar en la bóveda del cuarto lateral sur de la estancia principal. Se trata de una bóveda de menores dimensiones con 2.10 m de luz y 4 m de longitud, construida en sentido transversal del edificio y que se conserva en casi un 75%. Solamente sufrió el desmoronamiento de unas 60 dovelas de las que estaban situadas sobre los dinteles de la puerta que le une con el espacio central. La causa de ello fue talvez que estos dinteles eran de madera y se pudrieron, perdiendo su resistencia (Figura 5).

A pesar de ello la bóveda se puede observar completamente viendo la calidad del trabajo de los canteros, algo que se demuestra en algunos detalles excepcionales. Quizá el más destacado es que el plano interior de ambos lados de la bóveda se quiebra tras la primera hilada para seguir con un ángulo menor con la vertical, produciendo una sección singular. Las cabeceras de las bóvedas se resuelven como muros con un leve desplome y es especialmente interesante observar la resolución de los sillares de esquina que deben conjugar la complicada geometría de estos puntos.

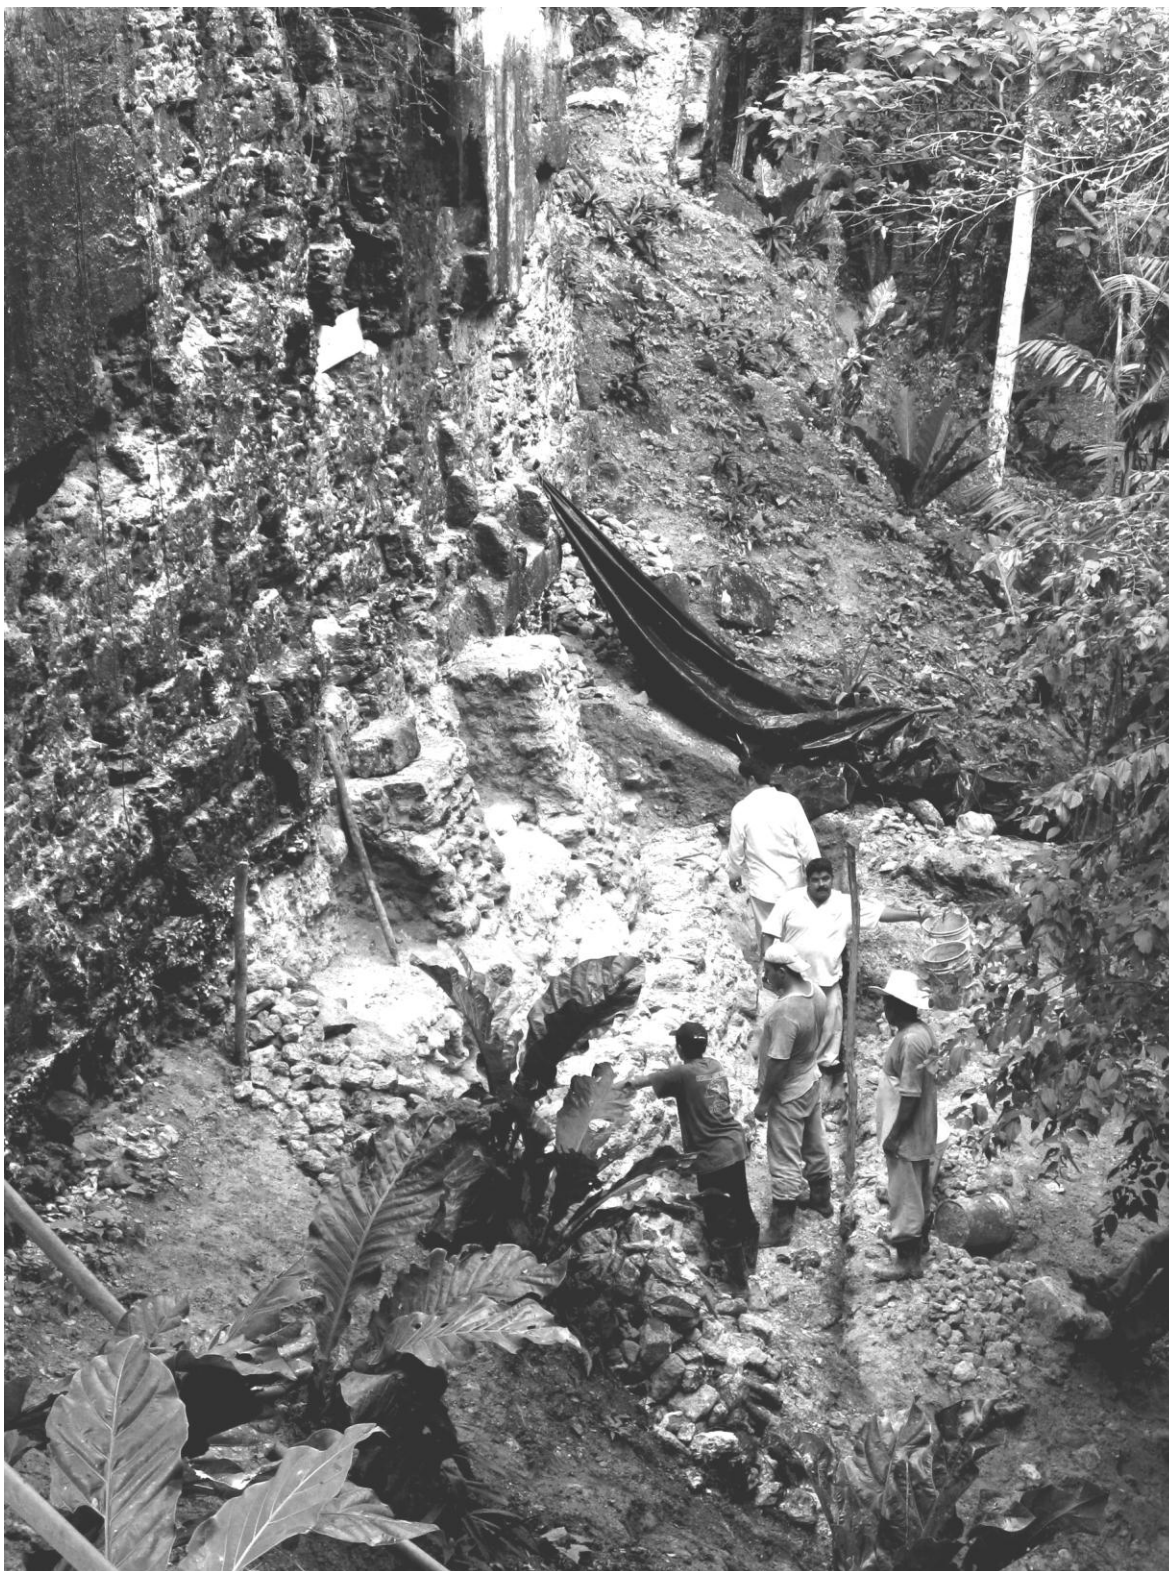
Figura 6 Recalce del muro oriental

La intervención en la cimentación se realizó inicialmente mediante el sistema de bataches, con dos actuaciones separadas que fortalecieron la zona más dañada. Posteriormente se procedió a la eliminación del ramón, y a la limpieza y extracción de sus raíces, que habían penetrado profundamente en buena parte de la cimentación. Una vez saneada se procedió a compactar y rellenar los espacios vacíos que dejaron las raíces. Se limpió la totalidad de la cimentación en la zona central del edificio y se le dotó de un nuevo recubrimiento protector para evitar su degradación por los efectos atmosféricos (Figura 6).
