# LA OBSERVACIÓN DE LAS RUINAS MAYAS Y SU ANÁLISIS PATOLÓGICO COMO INDICADORES DE SU COMPORTAMIENTO ESTRUCTURAL Y CONSTRUCTIVO

Universidad Politécnica de Valencia

## **CARACTERIZACIÓN DE LOS EDIFICIOS DE LA ACRÓPOLIS DE LA BLANCA**

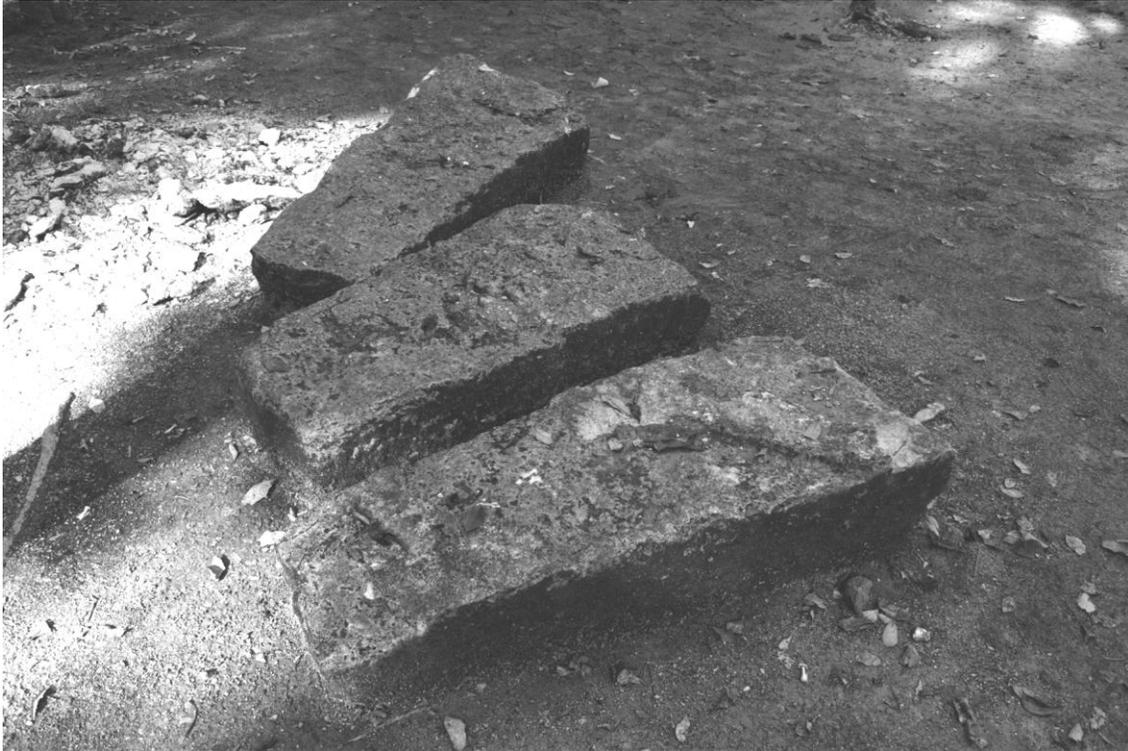
Figura 1 Sillares de cornisa procedentes del Palacio 6J1

- Los muros se rematan con una hilada que de piedras de punta, preparada para recibir la dovela de arranque de la bóveda. Esta hilada atraviesa todo el muro, estando formada por un sillar más corto sobre el que apoya la bóveda y una gran pieza (de hecho los mayores sillares utilizados en el edificio) que da continuidad a la hilada, atravesando el muro y conformando el vuelo de la cornisa en la parte exterior de los edificios. Sobre esta hilada se disponen las dovelas formadas por piezas trapezoidales que conforman hiladas de alturas similares a las de los muros (Figura 1). El trasdós de la bóveda se contrapesa mediante mampostería. La geometría de las dovelas está bien adaptada a la función estructural que cumplen y al proceso constructivo necesario para su colocación en obra. Por una parte son piezas de mayor canto que ancho lo que les permite mejorar el comportamiento frente a los esfuerzos de flexión y cortadura a los que les someten las dovelas superiores dispuestas en vuelo. Por otra parte el achaflanado de la cara superior de la dovela en la parte del intradós de la bóveda abre el ángulo de corte, reduciendo la concentración de esfuerzos en la zona que recibe el vuelo y permitiendo el ajuste holgado con la colocación del mortero de asiento.

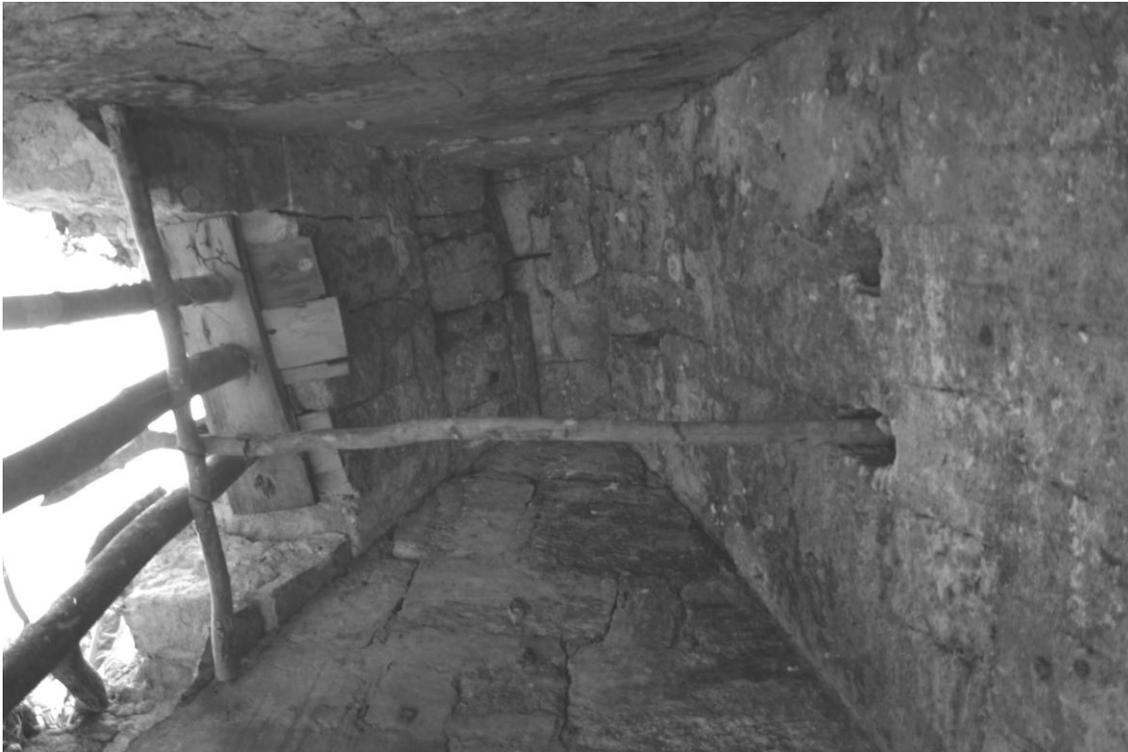
Es de gran interés el estado en que se encuentra en la actualidad el Cuarto 5 del Palacio 6J2, quizá la estancia en mejor estado del sitio. En él se mantienen en pie tres de los laterales que lo forman. Además del interés implícito por ser una de las piezas en mejor estado de conservación en cuanto a los elementos estructurales que lo conforman, su estado de ruina parcial puede aportar datos sobre el modo de colapso, y por tanto informar acerca del comportamiento de la estructura (Figura 2).

Figura 2 Bóveda del cuarto 5 del Palacio 6J2

El lienzo donde se ubicaba el acceso es el que ha colapsado. En estos momentos se encuentra apeado para detener el avance de la ruina. Es evidente que el colapso ha comenzado por el punto más débil de la estructura: el vano. En toda la Acrópolis, los restos de bóveda mejor conservados corresponden a aquellos lienzos soportados por muros carentes de perforaciones. De hecho, todas las bóvedas ubicadas sobre muros con vanos han colapsado. Este efecto es probablemente debido a varias situaciones.

En este caso, parte del lienzo quedó colgada formando un arco de descarga sobre los lienzos laterales del cuarto. Esto parece indicar el proceso de colapso esperable en la fábrica. La desaparición del dintel, elemento que trabaja esencialmente a flexión, provoca la ruina del tramo de fábrica inmediatamente superior al dintel y que apoyaba directamente sobre él. Sin embargo, en general, la fábrica es capaz de generar mecanismos resistentes basados en respuestas de compresión del material, produciéndose arcos de descarga. Similar situación se puede observar en gran parte de la documentación gráfica histórica, aunque quizás sean especialmente llamativas las fotos de Alfred Maudslay en Palenque, donde las estructuras descubiertas carecen prácticamente en su totalidad de dinteles y los arcos de descarga se evidencian sobre todo en los vanos (Figura 3).

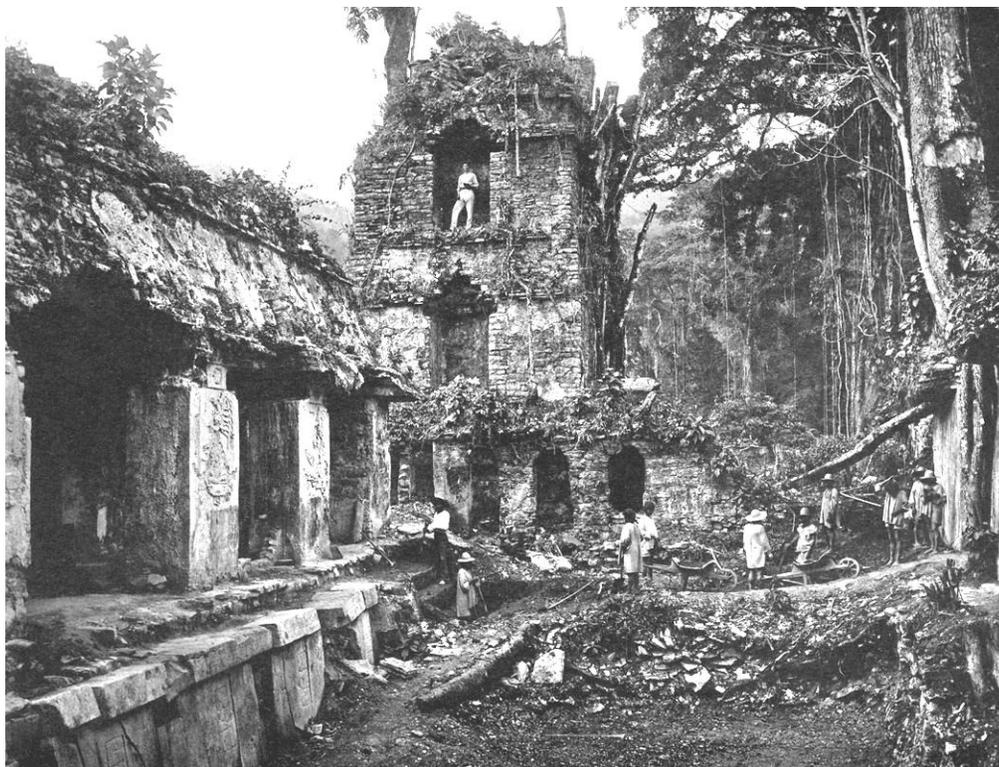
Figura 3 Las ruinas de Palenque fotografiadas por A. Maudslay

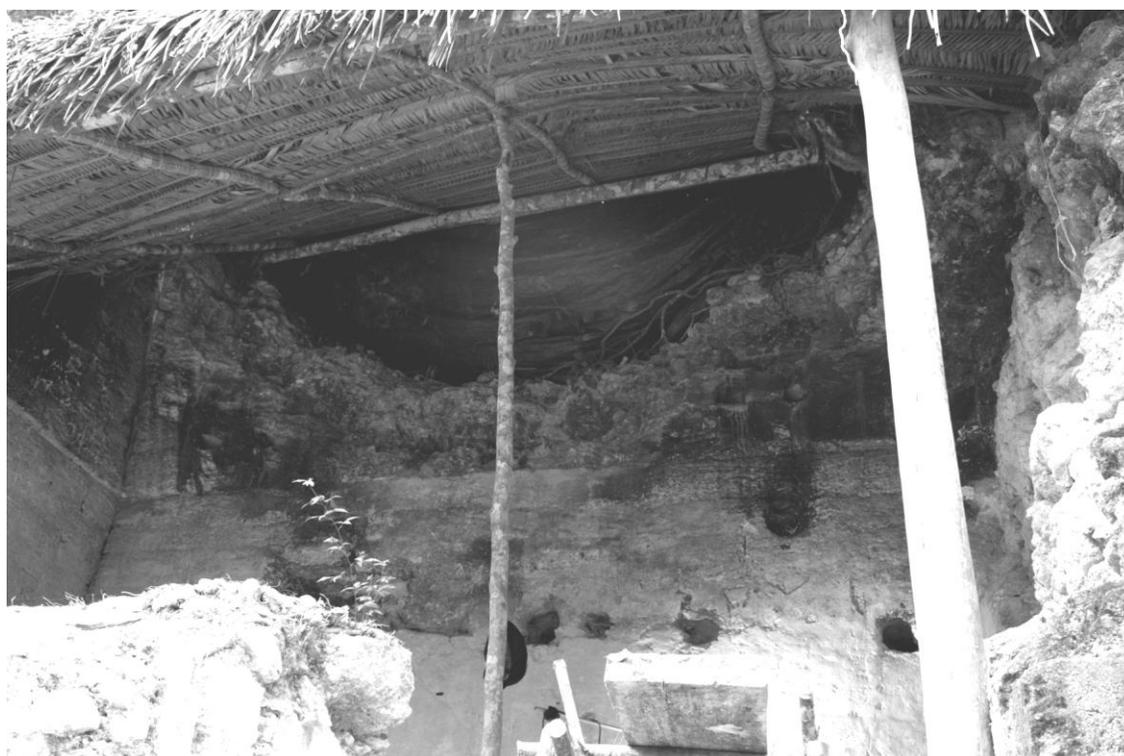
Figura 4 Restos de la bóveda de la estancia principal del Palacio 6J1

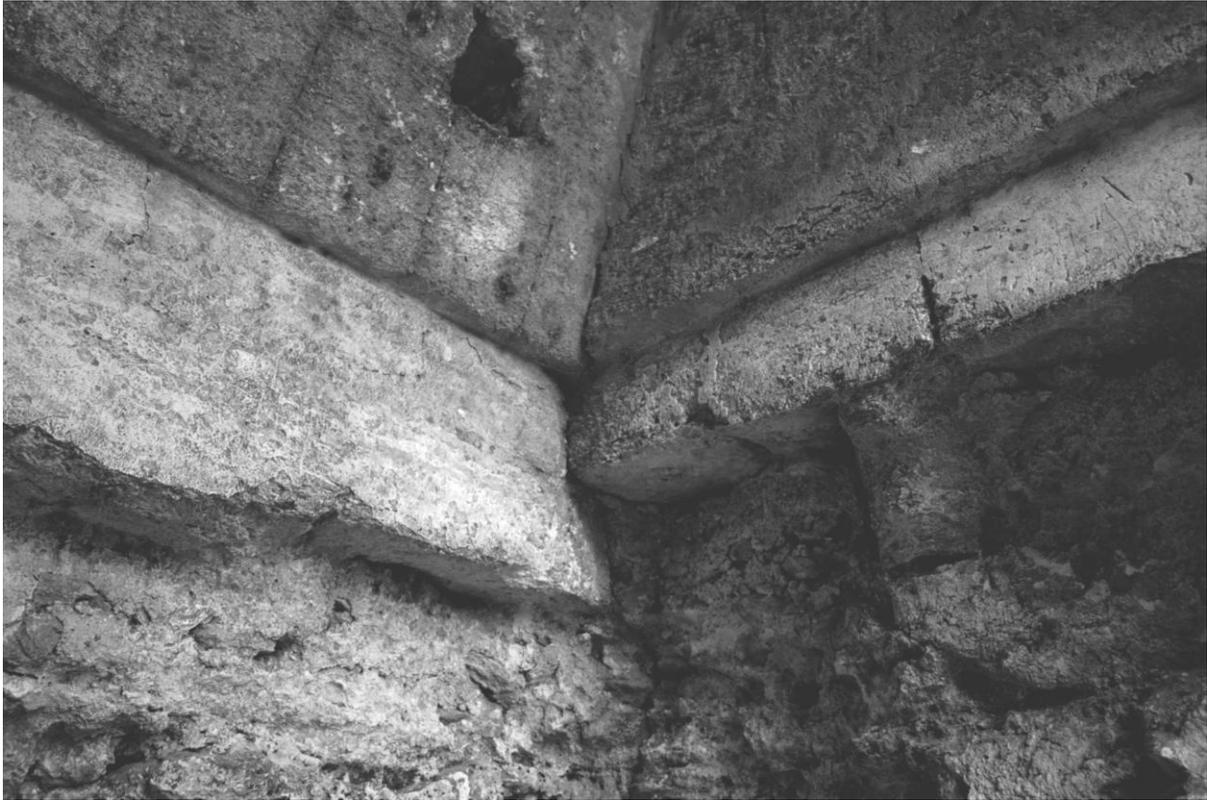
Quizás un avance tecnológico al que no llegaron los Mayas antiguos fue el introducir sistemas de dovelas llave que trabaran el plano de la bóveda con el contrapeso. En los análisis realizados mediante métodos elásticos aparece al considerar el trabajo de la semi-bóveda un punto de máxima tensión de compresión en el arranque de la bóveda en la zona del intradós. Esta concentración de tensión viene originada al considerarse este punto como eje de giro de la semi-bóveda en el caso de vuelco. De la observación de la ruina se puede destacar que prácticamente ninguno de los sillares que conforman este punto se encuentra fracturado (Figura 5).

Figura 5 Encuentro de sillares de esquina

Con toda probabilidad este hecho se debe a dos circunstancias. Por una parte, en el modelo analizado de comportamiento de semi-bóveda, las tensiones obtenidas, siendo las mayores de toda la sección, no alcanzan las tensiones de rotura a compresión de la piedra que constituye la fábrica. Esto parece confirmar la validez en la hipótesis adoptada para el comportamiento del material (planteamiento de equilibrio con comportamiento unidireccional del material).

Por otra parte, el arranque de la bóveda está construido como un “punto fuerte”. Parece evidente que para los constructores Mayas esta pieza de arranque constituía un punto crítico en la estructura. En todos los muros en el que el derrumbe ha permitido la observación de la sección constructiva de la fábrica, es la única hilada en que la fábrica se traba en continuidad con piezas de punta que unen las dos hojas exteriores de sillares. Las solución es siempre la misma, una pieza que penetra hasta la tercera parte del espesor del muro en la cara del intradós sobre la que se apoya la primera dovela de las bóvedas, y una gran pieza que atraviesa las dos terceras partes restantes del espesor del muro y configura la cornisa en la cara exterior del edificio.
