2009 La Ermita del Soldado, San Juan Chamelco, Alta Verapaz. En *XXII Simposio de Investigaciones Arqueológicas en Guatemala, 2008* (editado por J.P. Laporte, B. Arroyo y H. Mejía), pp.117-132. Museo Nacional de Arqueología y Etnología, Guatemala (versión digital).

# LA ERMITA DEL SOLDADO, SAN JUAN CHAMELCO, ALTA VERAPAZ

Zoila Rodríguez Girón

Universidad de San Carlos de Guatemala – ADESCA

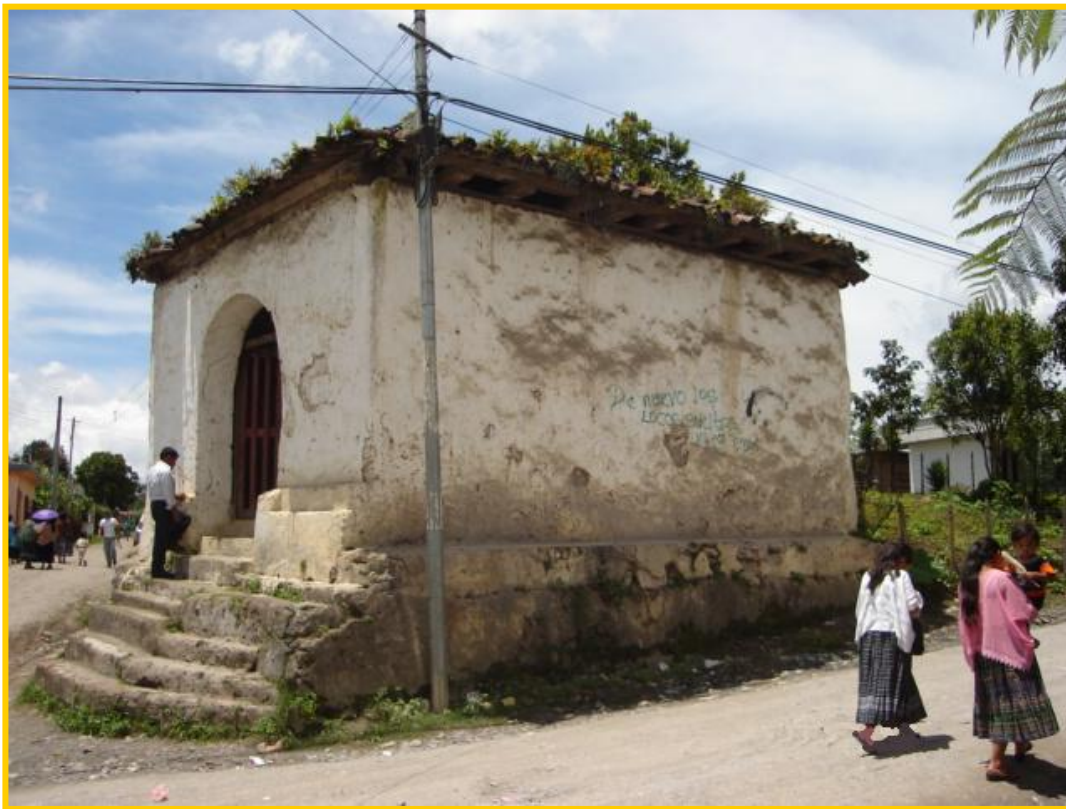
Figura 1 Ermita previo a Restauración

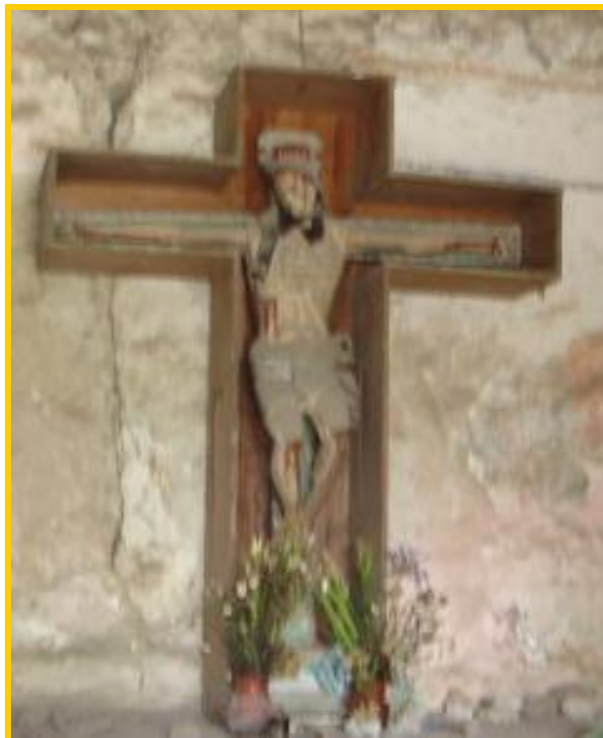
El edificio cuenta con registro en la Dirección General del Patrimonio Cultural y Natural (DIGEPAN). Éste afirma que el mismo es de propiedad municipal, dedicado al servicio religioso, con valor histórico, artístico, arquitectónico y etnológico. El constructor es anónimo y su antigüedad data para la época hispánica, siglo XVII. Dice, además *“que en su interior presenta pintura mural y un crucifijo del siglo XVI* (Ibíd.: A-6; ver Figura 2).

Figura 2 Crucifijo previo a limpieza

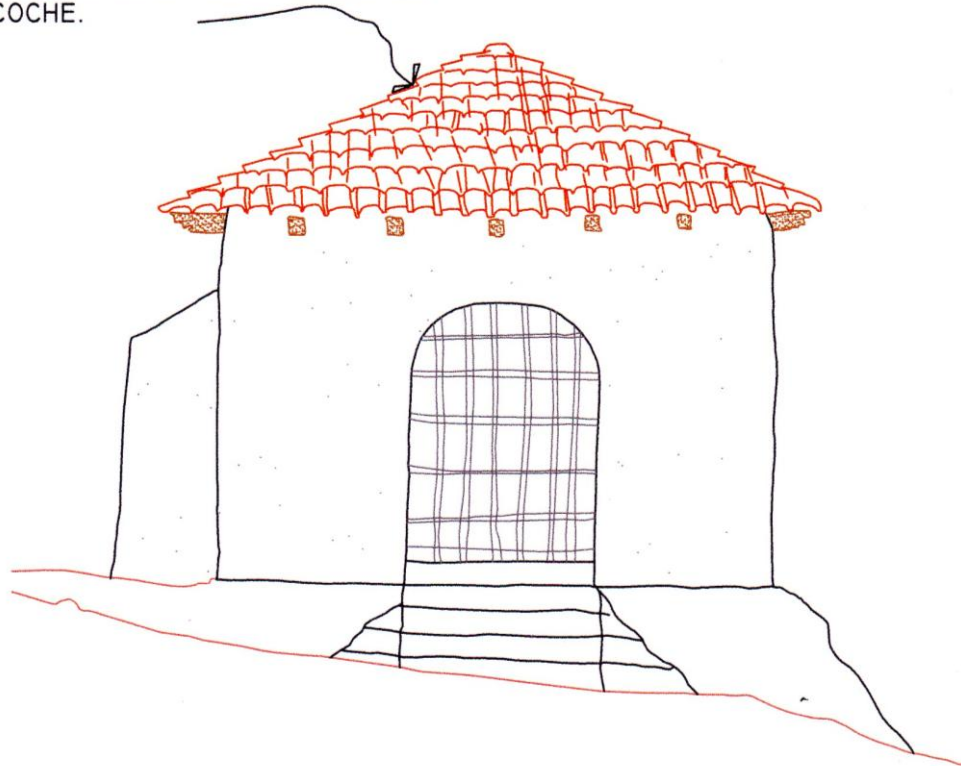
Figura 3 Dibujo de la Ermita del Soldado, San Juan Chamelco, Alta Verapaz.

La Ermita está localizada en el Barrio de San Luis, edificada de Oriente a Poniente, con 6.74 m de largo x 4.96 m de ancho. Se accede a ella por medio de cuatro escalones y un descanso en la puerta, localizada en la parte frontal. El diagnóstico inicial, evidenció grietas profundas tanto en el interior como en la parte posterior oriental. El único contrafuerte, localizado al norte, que aún permanecía en pie, estaba separado del muro y el techo estaba a punto de colapsar (Figuras 3 a 5).

**ELEVACIÓN PRINCIPAL**

CUBIERTA DE TEJA: SE DEBE  
DESMONTAR, LIMPIAR EN SECO CON  
CEPILLO DE PLÁSTICO E  
IMPERMEABILIZAR CON JABÓN DE  
COCHE.

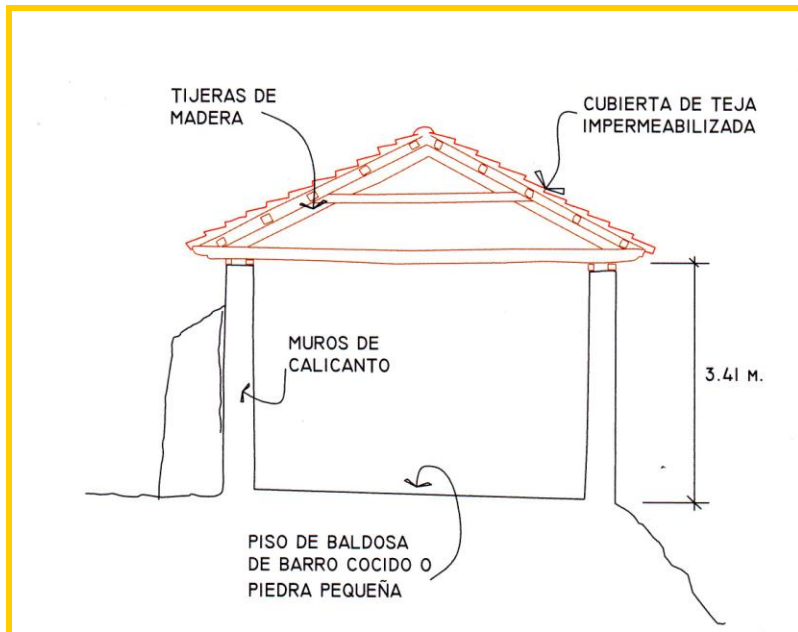
Figura 4 Dibujo en Sección, Ermita del Soldado, San Juan Chamelco, Alta Verapaz.  
Dibujó Víctor Sandoval; Digitó Jorge Cáceres

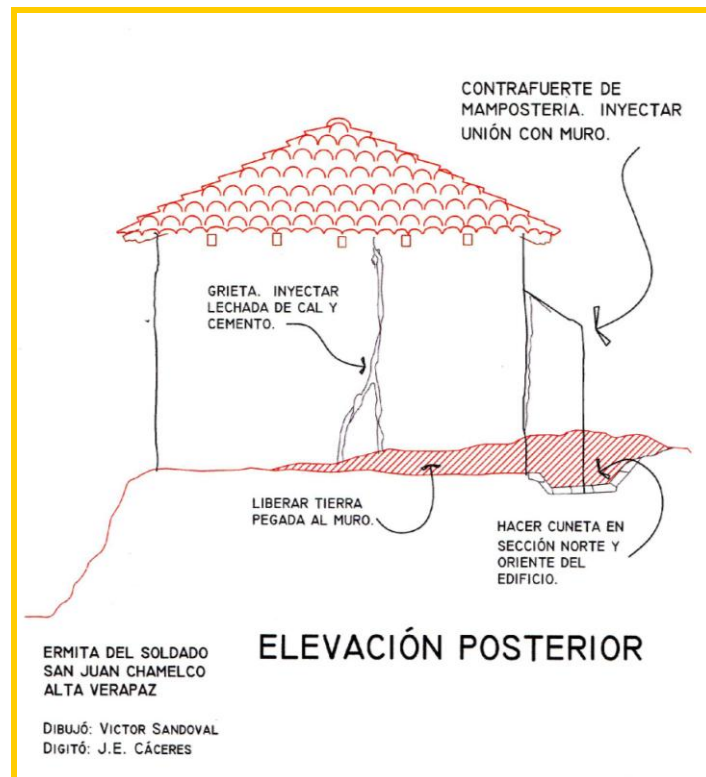
Figura 5 Dibujo de Ermita del Soldado. Procedimiento de Restauración

- Para liberar de humedad el edificio se excavó alrededor del mismo, se hicieron cunetas hacia el norte y oriente para que el agua corriera y no se estancara en los alrededores. Se excavaron también varios pozos de sondeo para revisar el estado de los cimientos y localizar algún material arqueológico (Figura 6).
- Se excavó también el sur, para recimentar el edificio, ya que cuando se amplió la calle, la Ermita perdió sus cimientos originales. Este trabajo evitó un posible colapso de la misma.
- El contrafuerte y las grietas se inyectaron con lechadas de cal y cemento.
- En el techo, se desmontó la teja, se limpiaron las que aún estaban enteras. Éstas y las nuevas, fueron impermeabilizadas con jabón de coche.
- La madera del artesón se desmontó y limpió. Antes de reponerla se curó con pentaclorofenol.

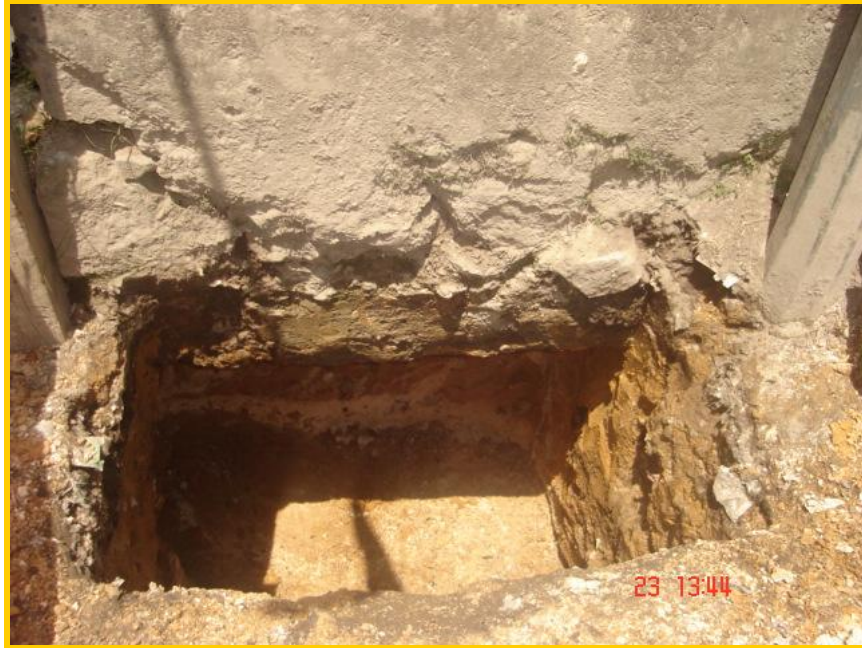
Figura 6 Excavaciones perimetrales, definición de cimientos

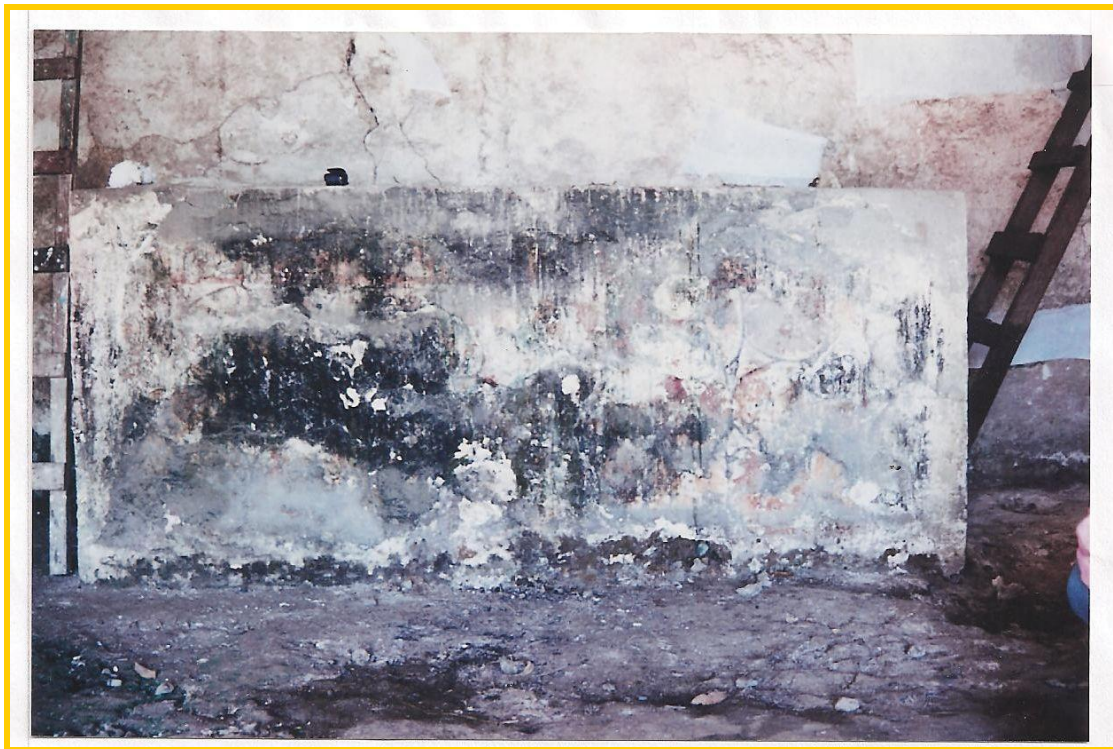
La humedad había formado hongos y moho fuera y dentro del edificio. El altar interior, por ejemplo, estaba cubierto de una capa verde de moho que imposibilitaba apreciar las pinturas integradas al mismo (Figuras 7 a 9).

Figura 7 Altar previo a limpieza

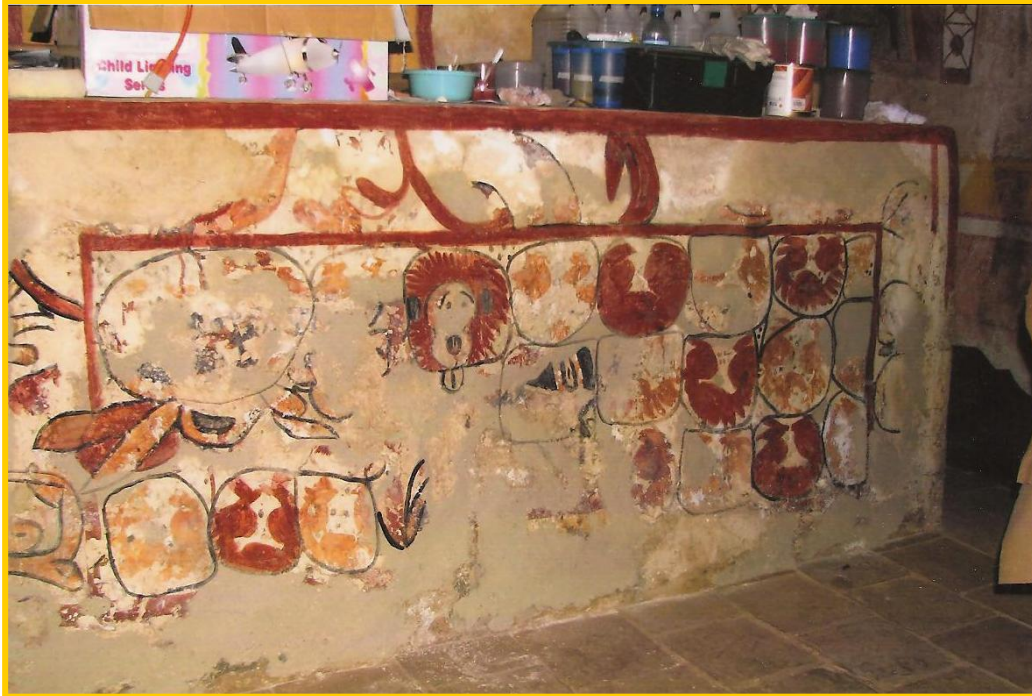
Figura 8 Altar después de la limpieza

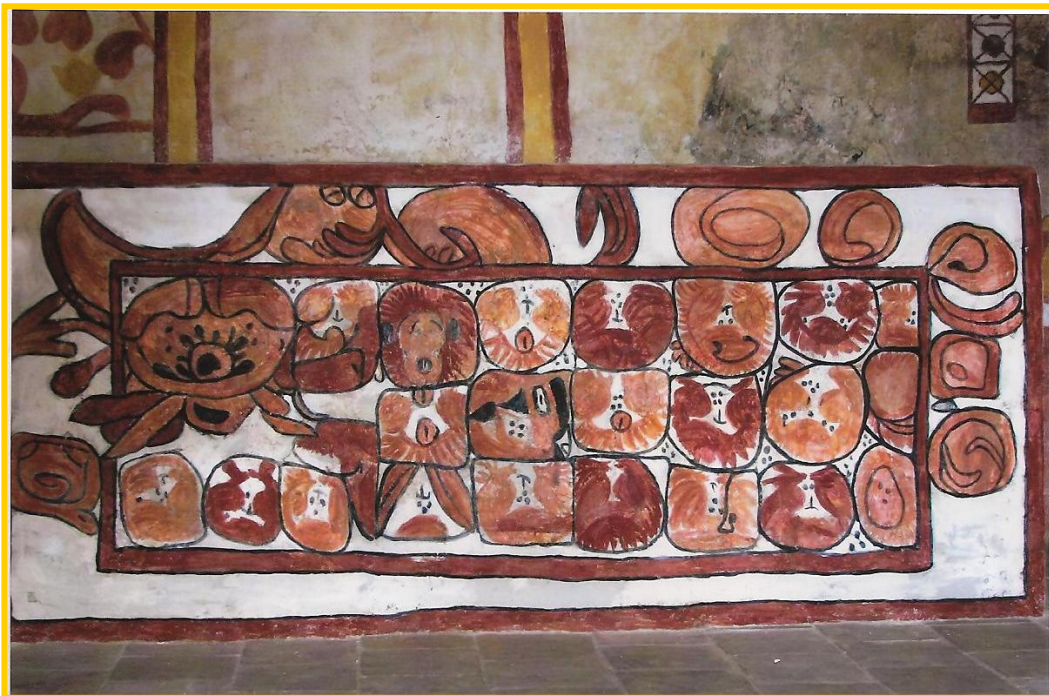
Figura 9 Altar restaurado

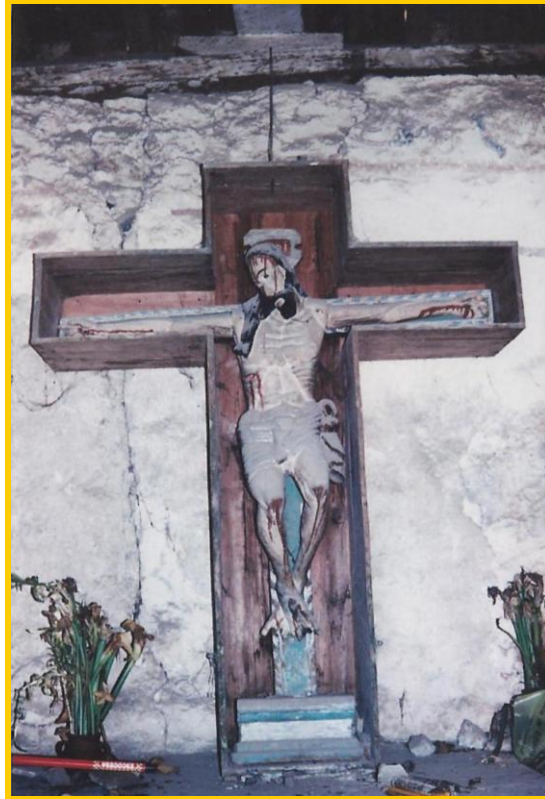
El Cristo es la única escultura de la Ermita. Sufre algunas grietas, pérdida de capa pictórica y acumulación de polvo. Se encuentra dentro de una cruz de madera ensamblada a manera de resguardo, en función de hornacina sin ningún tratamiento (Figura 10).

Figura 10 Cristo dentro de caja en forma de cruz

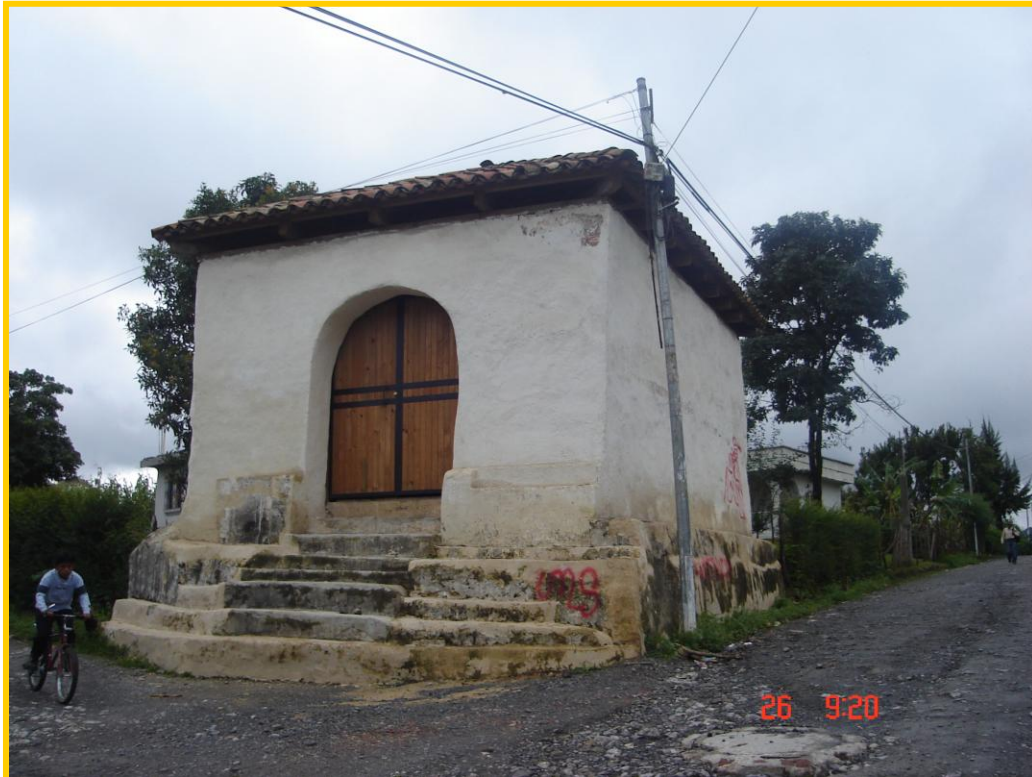
Figura 11 Ermita del Soldado restaurada

Todos los trabajos de arquitectura y restauración de los murales, se llevaron a cabo (Figura 11). Sin embargo, para finalizar el año 2007 estaba pendiente la escultura, que había sido trasladada al Convento del templo de San Juan Chamelco, para su custodia y resguardo mientras se efectuaban los trabajos. Hasta aquí estaba el estado de cosas para finales del año 2007; sin embargo, varios acontecimientos en la comunidad, cambiaron los plazos pactados de entrega de la obra.

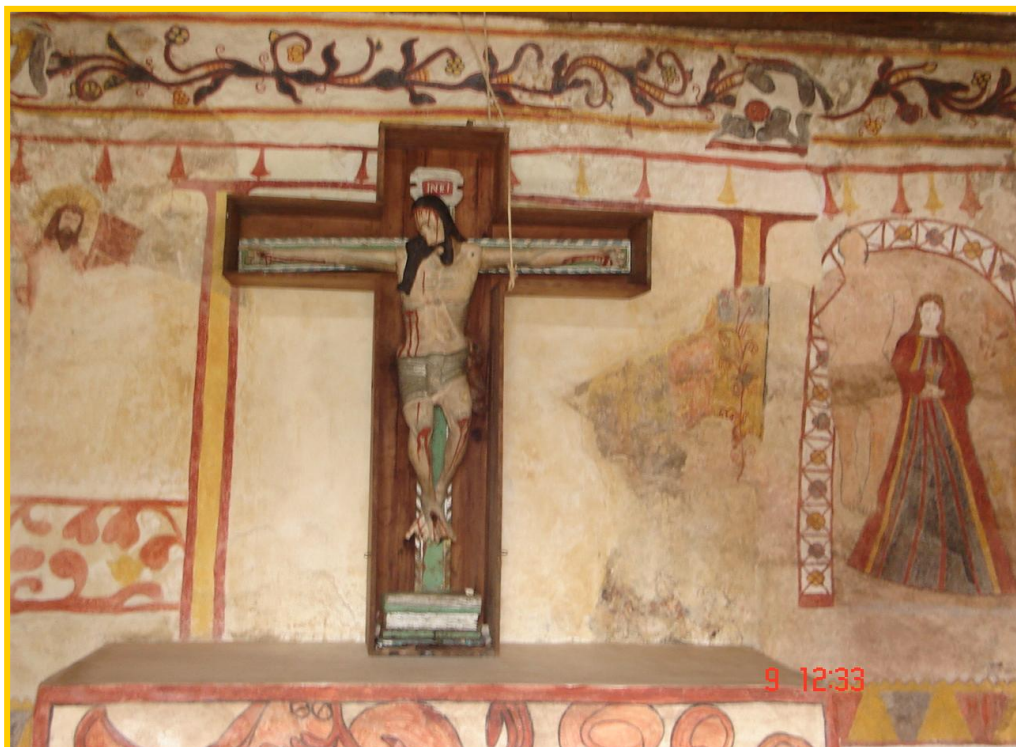
Figura 13 El Cristo restaurado

Finalmente, el Cristo fue puesto, sobre la mesa del altar (Figura 13). Nosotros, cuando salimos de la Ermita, nos despedimos del lugar y dejamos como ofrenda una piedra pequeña.

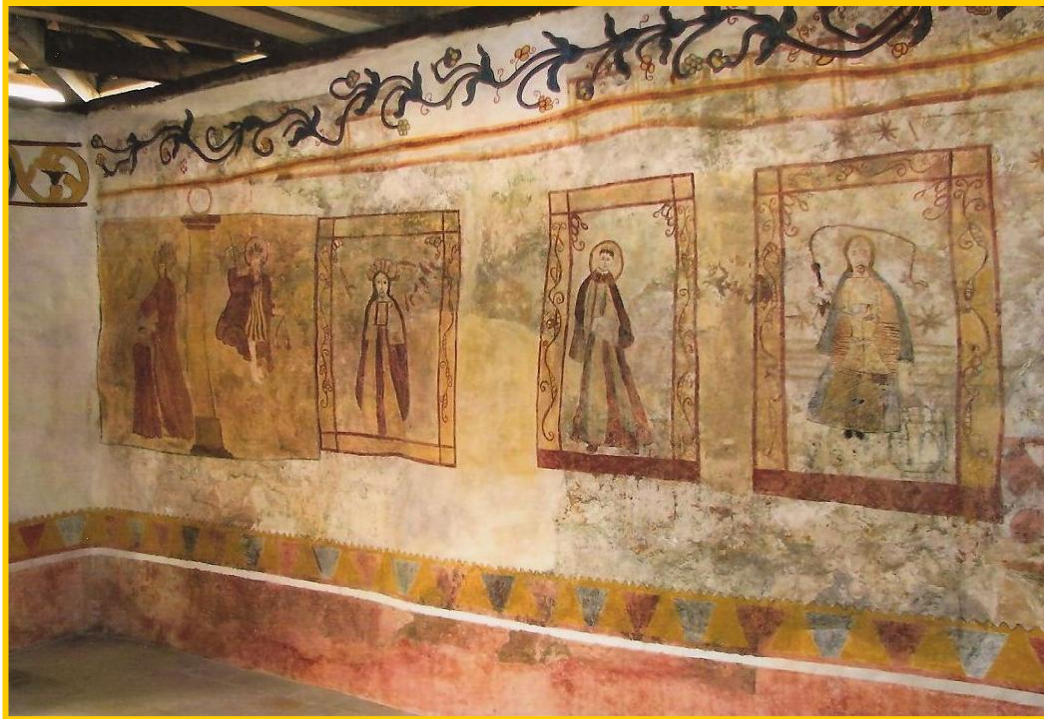
Las técnicas utilizadas para el rescate de los murales, no son objeto de este trabajo. Sin embargo, si podemos informar que la pintura de las figuras demostraba una pérdida de la capa pictórica hasta más de un 40%. Sólo el delineado en negro permitió cerrar cada figura hasta completarla en lo posible.

Las pinturas corren a lo largo del muro norte, oriente y sur, en una rica gama de colores amarillos, rojos, azules, verdes. Los motivos son de personajes (imágenes religiosas), flores y bejucos, triángulos, entre otros (Figuras 14 a 16).

Figura 14 Muro Norte, interior Ermita del Soldado

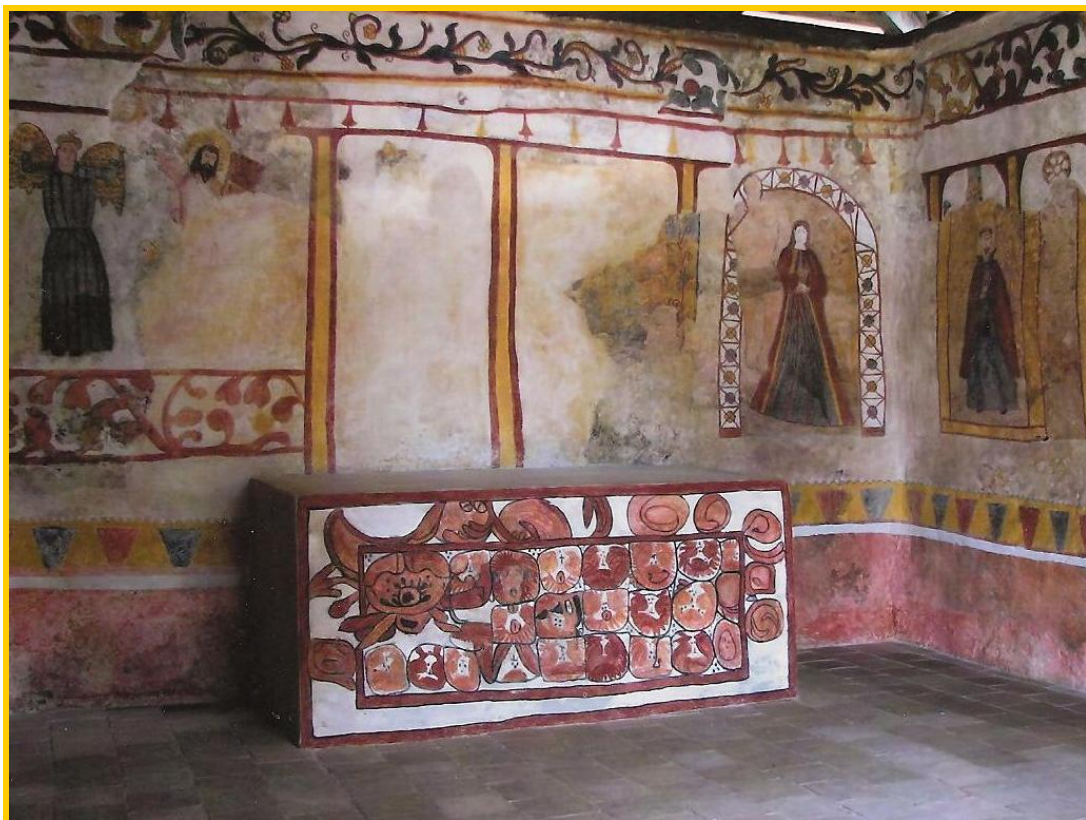
Figura 15 Muro Oriental, interior Ermita del Soldado

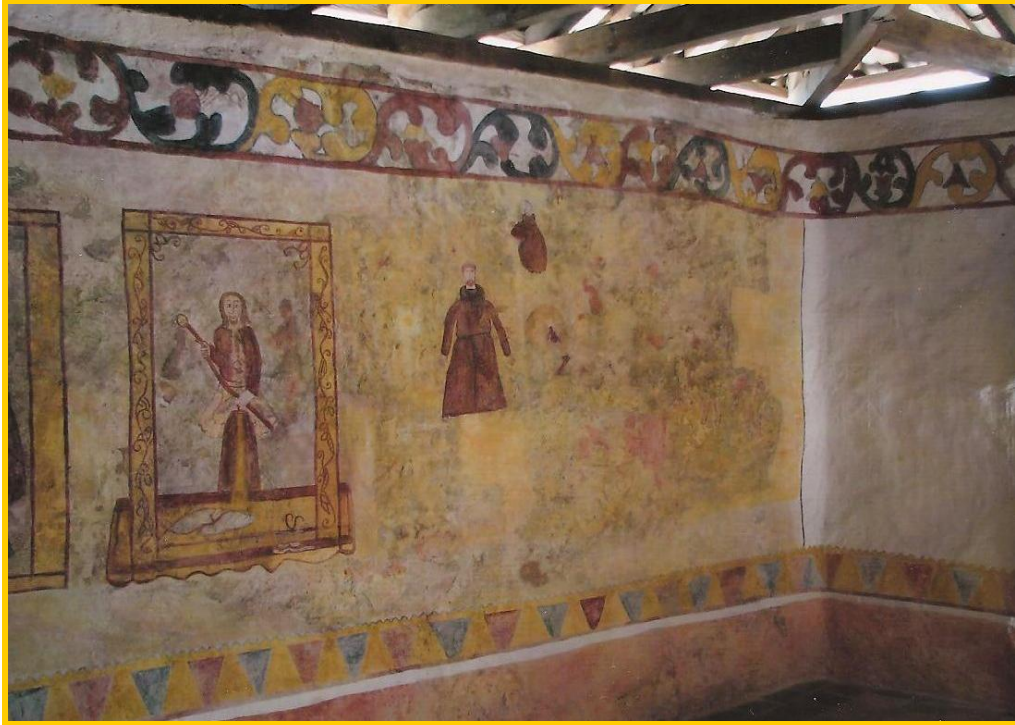
Figura 16 Muro Sur, interior Ermita del Soldado

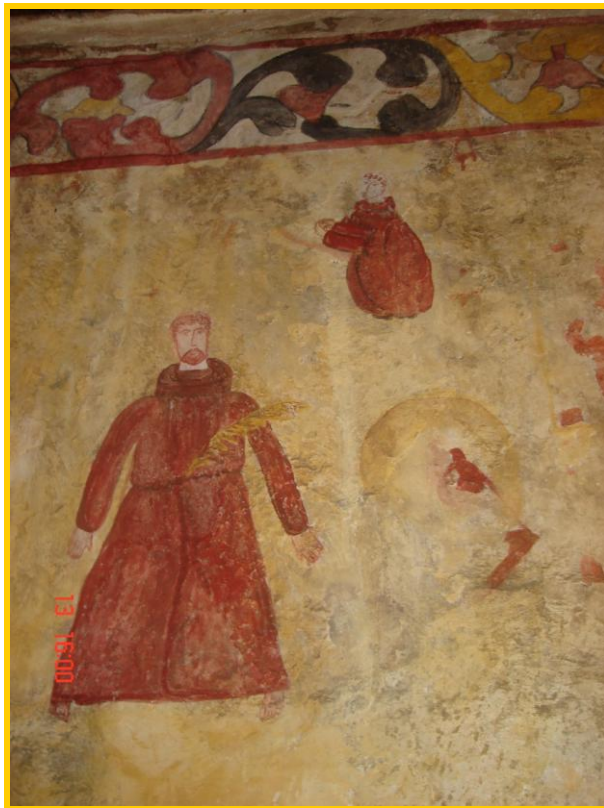
Figura 17 Detalle de proporción de imágenes

No sin razón comenta que en cuanto a pintura de murales, sobre todo en el período Clásico, los artistas se expresan con libertad y maestría. Sin embargo, en algunas ocasiones no preocupa el tamaño de las figuras, no guardan relación de tamaño lógico las figuras humanas y edificios o el entorno local, pero muestran un gran encanto (Figura 17).

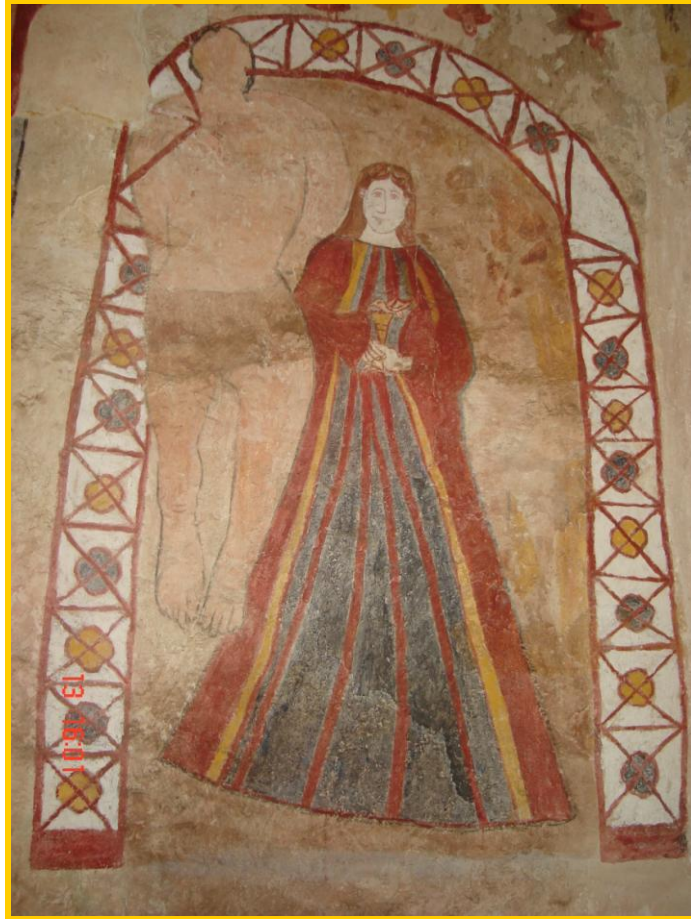
Figura 18 Percepción formal de lo femenino

Según los historiadores del arte, existen varias maneras de describir una obra, por ejemplo, la imagen pintada hacia el lado sureste del Cristo: personaje femenino, localizado dentro de un marco de figuras geométricas, vestido de largo. En sus manos porta un ave y posiblemente un collar de cuentas. La descripción puede quedar hasta aquí, como una mera percepción formal (Figura 18).

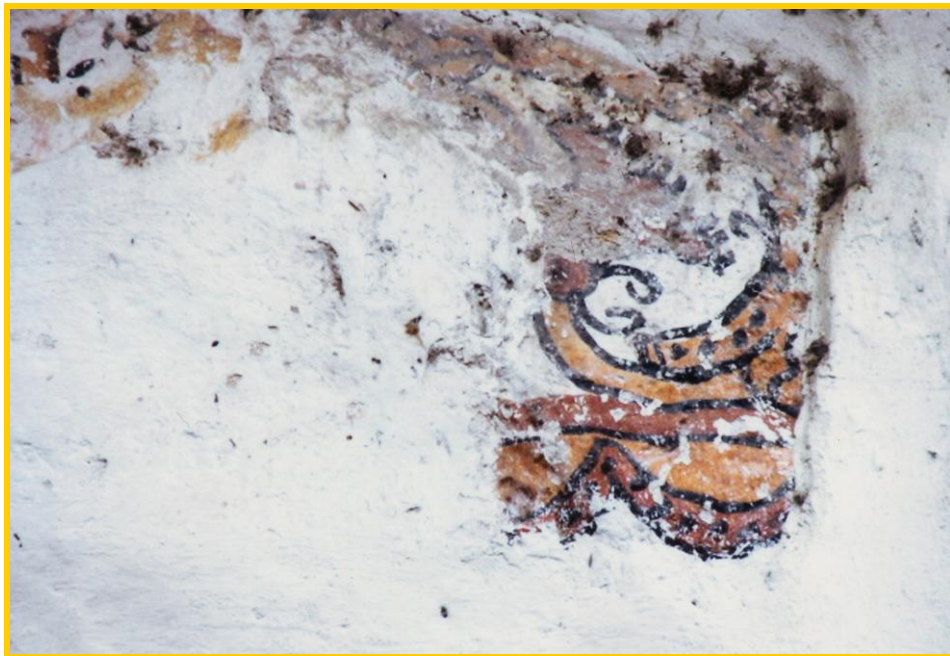
Figura 19 Reminiscencia de murales exteriores

Esta ponencia, al inicio, pretendió trabajar la iconografía de esta rica gama de imágenes, colores y motivos religiosos. Sin embargo, ello no fue posible. El tiempo fue nuestro principal enemigo, ya que la Ermita fue entregada formalmente por parte de ADESCA al Comité, hasta el 12 de julio de 2008, cuando hubo fiesta en la comunidad y se pudo fotografiar el exterior del edificio que, en su esquina suroeste muestra un fragmento de mural que parece mostrar una posible figura felina ¿jaguar? (Figura 19).
