Gutiérrez Castillo, Yeny Myshell y José Luis Garrido López  
2011 De vuelta a los asentamientos prehispánicos: Condición actual de Sarchil en Huehuetenango..  
(Editado por B. Arroyo, L. Paiz, A. Linares y A. Arroyave), pp. 616-622. Museo Nacional de Arqueología y  
Etnología, Guatemala (versión digital).

# DE VUELTA A LOS ASENTAMIENTOS PREHISPÁNICOS: CONDICIÓN ACTUAL DE SARCHIL EN HUEHUETENANGO

En este documento lo que se pretende, es colocarlo nuevamente en el inventario de sitios arqueológicos guatemaltecos. Si bien esta investigación no es estrictamente arqueológica, intenta evaluar la factibilidad de investigación de Sarchil en el futuro, a través de un reconocimiento en la región, la elaboración de un nuevo plano del sitio y la evaluación de su condición física actual.

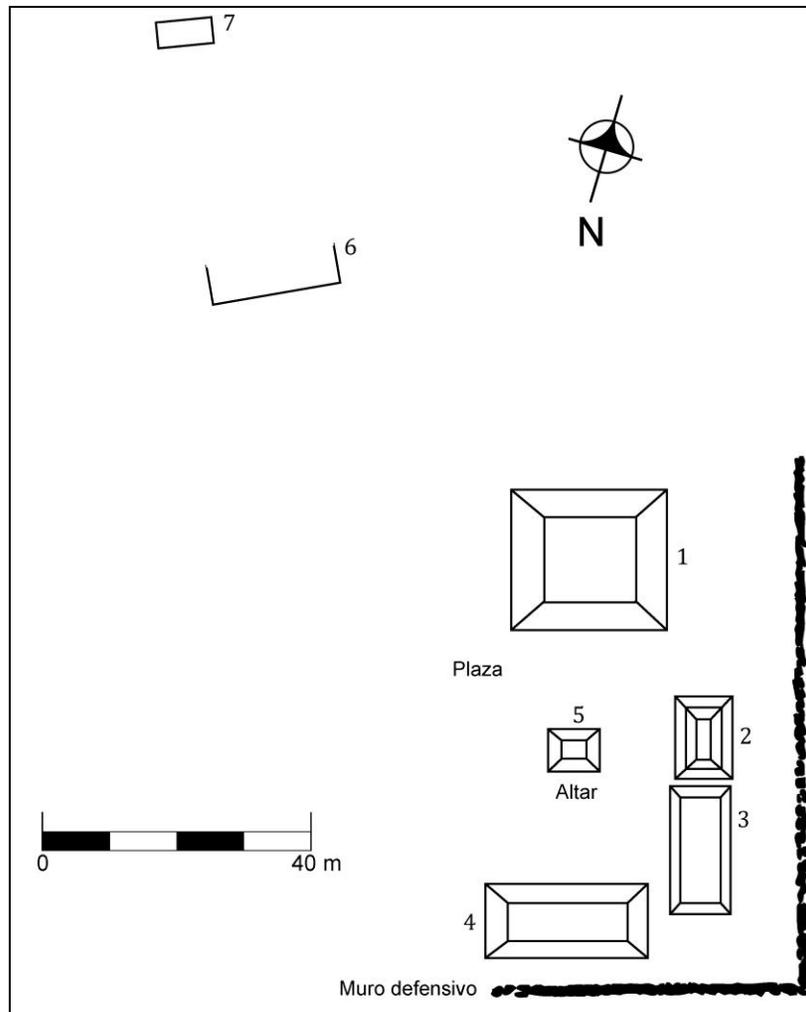
Figura 2 Plano de Sarchil, Huehuetenango Adaptado por PACARH 1997, reeditado por Gutiérrez y Garrido 2010.

El sitio arqueológico, Serchil o Sarchil (Figura 2), como se refieren actualmente los pobladores al caserío y al río, se encuentra en las coordenadas Lat. 15°14'00", Long. 91°24'54", aproximadamente un kilómetro al norte del río del mismo nombre que corre entre los municipios de Huehuetenango y Malacatancito, que se forma de los ríos Malá y Hondo. El río Serchil, tiene un recorrido serpenteado al este, recibe al río Malacatancito, pasa al sur de la aldea Cancábal y en el caserío Serchil recibe el río Cancábal, cambiando en dirección sureste, integrándose a su vez a la quebrada Xetenam, así como los ríos Quiaquízayal y El Aguacate (DGN 1978).

El sitio se encuentra en una parte relativamente plana, un kilómetro al noroeste del río Sarchil y está compuesto por cuatro estructuras de grandes proporciones físicas, un pequeño altar y dos estructuras bajas de menor dimensión; su disposición está definida por una plaza abierta, con el altar en el centro de la misma. La nomenclatura de las estructuras fue propuesta en el año 1996 por el PACARCH, a partir de un reconocimiento sistemático del área y posteriormente por la investigación del asentamiento por medio de unidades de excavación realizadas cercanamente a algunas de las estructuras principales del sitio (Roldán 1998:604).

La estructura 1, según la define Roldán, es de forma cuadrangular y mide 24 m por lado, alcanzando una altura cercana a los siete m, así mismo señala que para aquel año, evidenciaba escalinatas al frente y dos de sus lados, y que su mampostería la componían tres cuerpos. Indica también, que en la parte superior de la misma, aún se observaban restos de una cámara.

Las estructuras 2 y 3 se encuentran adyacentes y las separa únicamente un pequeño pasillo de 3 m de ancho; la estructura 2 la componen dos cuerpos y mide 13m de largo por 8 m de ancho, con una

altura relativa de 3.50 m, en su parte superior se encuentran los restos de un cámara; la estructura 3 consiste en una plataforma de 20 m de largo por 9 m de ancho y 2.50m de altura.

La Estructura 4 cierra al sur la plaza y mide 24 m de largo, 12 m de ancho y 1.70 m de altura. La descripción de Roldán indica que en el año 1996 de su visita en la parte superior de este edificio se encontraba un cuarto alargado con evidencia de un muro de lajas.

La estructura 5, de forma cuadrada, mide 7 m de largo por 1.80 m de altura y por su ubicación se sugiere que esta haya funcionado como un altar.

Las estructuras 6 y 7, son estructuras de menor dimensión física. La estructura 6, mide 20 m de largo por 6 m de ancho y 1 m de altura. Mientras la estructura 7, mide 8 m de largo por 4 m de ancho y menos de 0.50 m de altura. Sobre esta edificación fue construida una vivienda. Estas estructuras no son fácilmente definibles debido a la naturaleza del terreno y sus esquinas parecen perderse en el mismo.

Hacia el este y sur de la plaza, se encuentra un muro construido de lajas rectangulares y de época prehispánica. Este muro tiene una altura aproximada de 1.50 m.

A finales del año 2009, los arqueólogos Gutiérrez y Garrido realizaron un reconocimiento en el área, distinguiendo las estructuras que el Pacarch había reconocido e investigado en el año 1996. En total se reconocieron las mismas siete estructuras, aunque con algunos cambios interesantes, producto del paso del tiempo, las condiciones climáticas y factores incidentales que han modificado la configuración física del sitio, aunque no de forma drástica.

- Haciendo comparaciones retrospectivas de fotografías del sitio, tomadas en la década de 1980, por Justo Castillo, las descripciones hechas por Pacarch en 1996 y el reconocimiento realizado por Gutiérrez y Garrido en 2009 y 2010, es posible inferir que el sitio ha sufrido algunos cambios, sobre todo de deterioro y que por lo mismo sus estructuras han perdido en algunos casos parte de su mampostería, como es el caso de la estructura 1. Otra observación latente de esta estructura es que en base a fotografías de la década 1980 y nuestras repetidas visitas al sitio, se constató que la estructura 1 está compuesta solamente por dos cuerpos y no tres como indica el Pacarch, además no son visibles las escalinatas de acceso a la estructura 1, como se indicó en el año 1996.

- En el caso de las estructura dos y tres, el pasillo ha sufrido depredaciones, en el caso específico de las estructura 2, su lado sur, que colinda hacia el sur con la estructura 3, ha perdido parte de su muro, debido a la reciente época de invierno; la estructura 3 parece estar en mejor estado de conservación, aunque hacia el sur de la misma es posible ver una cantidad exagerada de piedras de canto rodado que seguramente fueron componentes del sitio, aunque no es posible saber con certeza si corresponden a la estructura 3 o bien a la estructura 4 o al muro defensivo ubicado al este y sur de la plaza identificada como 1.

- Una segunda observación radica entre el factor tiempo y la erosión que ha hecho que las estructuras estén deteriorándose y que algunos de los muros que se encontraban expuestos hace al menos 14 años (desde las investigaciones del Pacarch), se encuentren derrumbados. Asimismo, otro detalle interesante de señalar es que el área en donde está el sitio, es un área de cultivo que ha sufrido movimientos de tierra y por tanto se alude la posibilidad de que las estructuras estén perdiendo su dimensión física original así como su morfología, aunque tampoco es factible decir que por lo mismo el sitio esté cambiando drásticamente, porque en todo caso, el dueño del terreno, el señor Hermenegildo Monzón, ha tenido el cuidado de no sembrar sobre las estructuras.

- Así mismo el muro defensivo que resguarda el este y sur de la plaza abierta ha sufrido derrumbes, con lo cual se ha ido perdiendo su morfología original, según las indicaciones del Pacarch, el muro fue reposicionado por ellos durante sus investigaciones, empero, después de catorce años, es tiempo prudencial de proveerle al muro nueva atención para evitar su colapso.
