Hansen, Richard D., Edgar Suyuc Ley y Héctor E. Mejía
2011 Resultados de la temporada de investigaciones 2009. Proyecto Cuenca Mirador. (editado por B. Arroyo, L. Paiz, A. Linares y A. Arroyave), pp. 174-191. Museo Nacional de Arqueología y Etnología, Guatemala (versión digital).

RESULTADOS DE LA TEMPORADA DE INVESTIGACIONES 2009 PROYECTO CUENCA MIRADOR

*Richard D. Hansen
Edgar Suyuc Ley
Héctor E. Mejía*

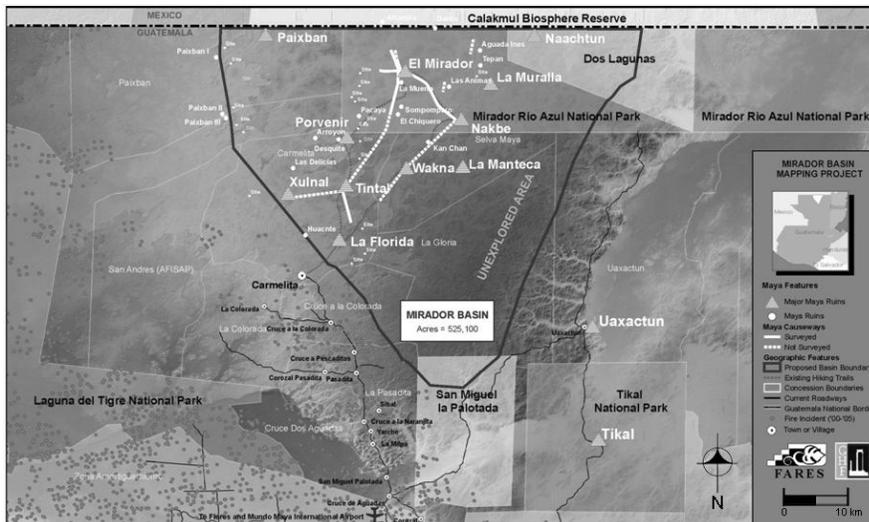
Figura 2 Sitios principales presentes en la Cuenca Mirador.

La Temporada 2009 es la número siete que se realiza en El Mirador, por lo que este sitio muestra ya, detalles de la majestuosidad y grandeza de una cultura que alcanzó un grado de sofisticación social sin antecedentes, durante el período Preclásico Medio y Tardío (Figura 2).

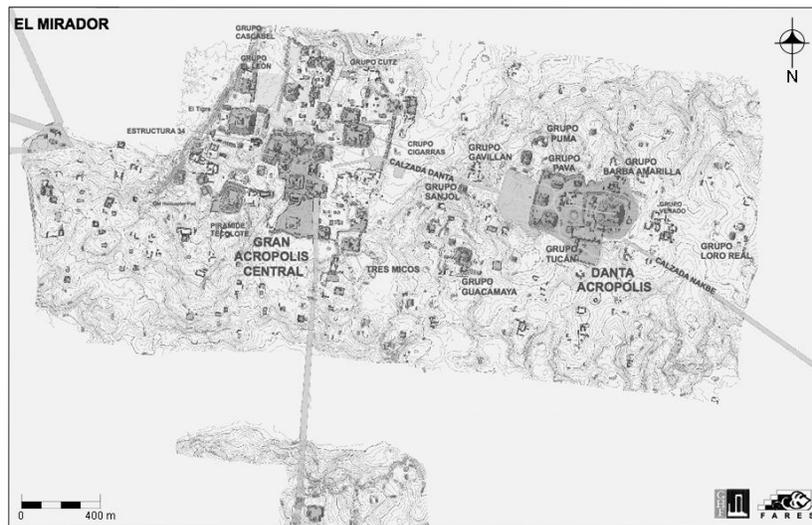
Figura 3 Mapa del área central de El Mirador, Petén.

La investigación arqueológica se desarrolló intensivamente en áreas ya intervenidas con anterioridad, a la vez que se iniciaron sondeos en el área norte y oeste del sitio. Las áreas bajo investigación son las siguientes (Figura 3):

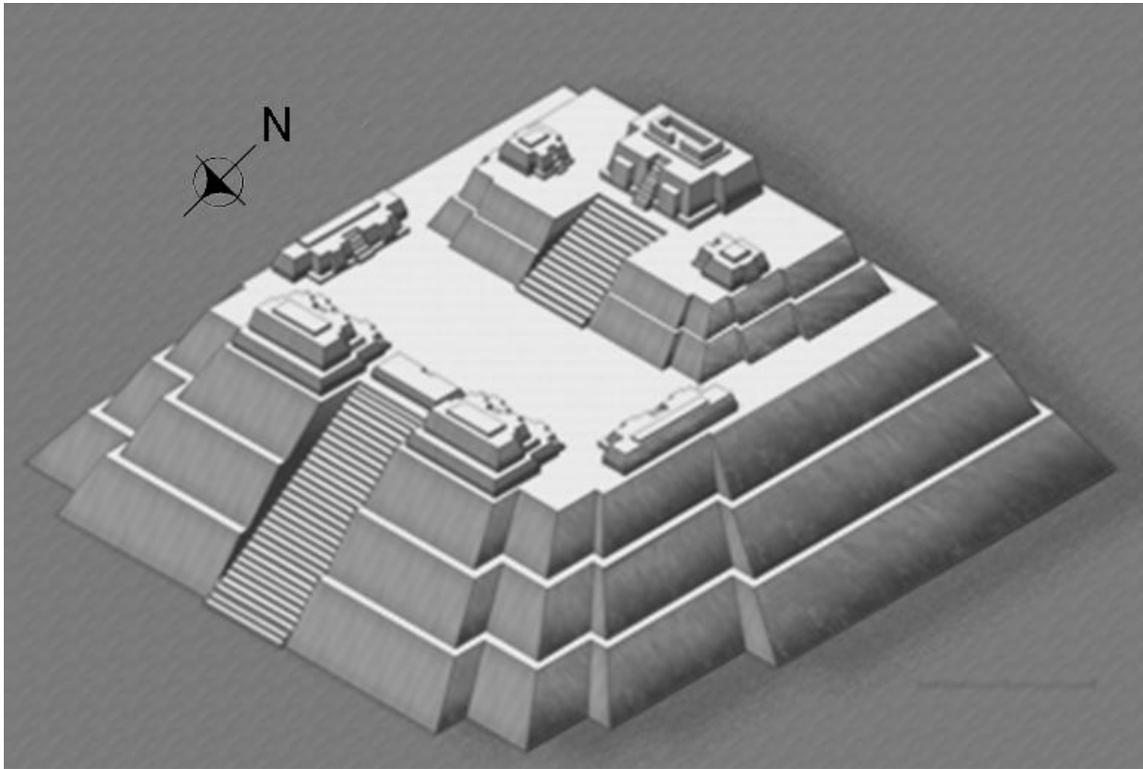
Figura 4 Reconstrucción hipotética de la acrópolis La Pava.

En la primera plataforma del complejo se continuaron las investigaciones en la Acrópolis La Pava (Figura 4), que es la construcción que domina toda la Primer Plataforma, ubicada al sur de la misma. Los edificios del grupo consisten de un Complejo de tipo Grupo E, un posible palacio ubicada por el lado norte de la plataforma, y el gran Templo La Pava ubicada al sur de la misma plataforma. Esta investigación fue dirigida por el Lic. Edgar Suyuc, quien realizó excavaciones en la base del primer basamento donde se localizaron parcialmente los primeros doce escalones en relativamente en buen estado. También se realizó la ampliación de un túnel en el basamento complementario, donde se encontraron algunos tiestos pertenecientes al período Preclásico Medio (Figura 5).

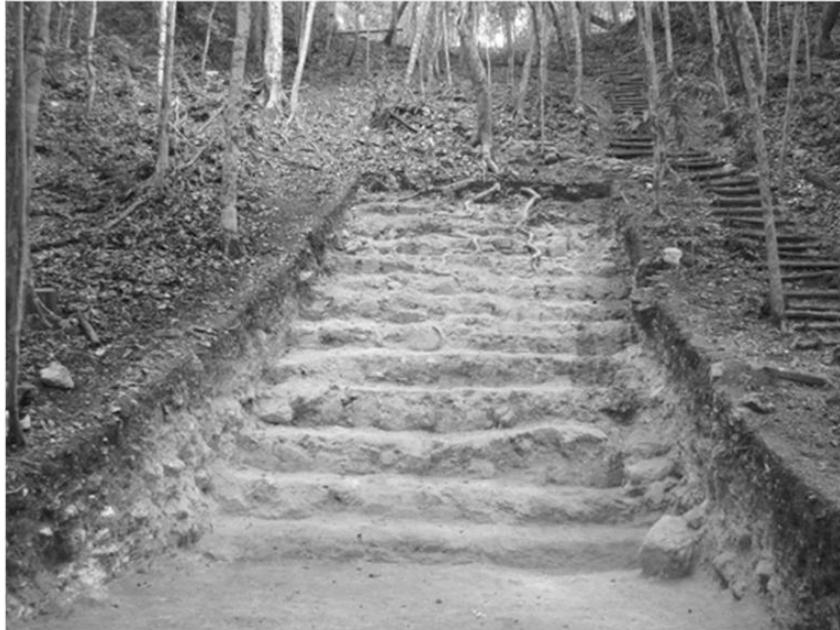
Figura 5 Escalinata de acceso al primer basamento de la Acrópolis La Pava.

Estas excavaciones revelaron el patrón típico de la construcción de La Danta, con bloques megalíticos puestos con lo largo de punta. En vez de un solo bloque en el muro con lo largo expuesto, los mayas colocaron tres a cuatro bloques, representando un consumo exagerado de piedra. Las piedras fueron cubiertas, además con una capa gruesa de estuco. Enfatizamos el factor económico al construir toda la pirámide, desde su basamento al lado de la gran plaza hasta la cumbre de la estructura, el patrón constructivo no solo indica que La Danta fue construida en una forma masiva, sino también muy cara. De

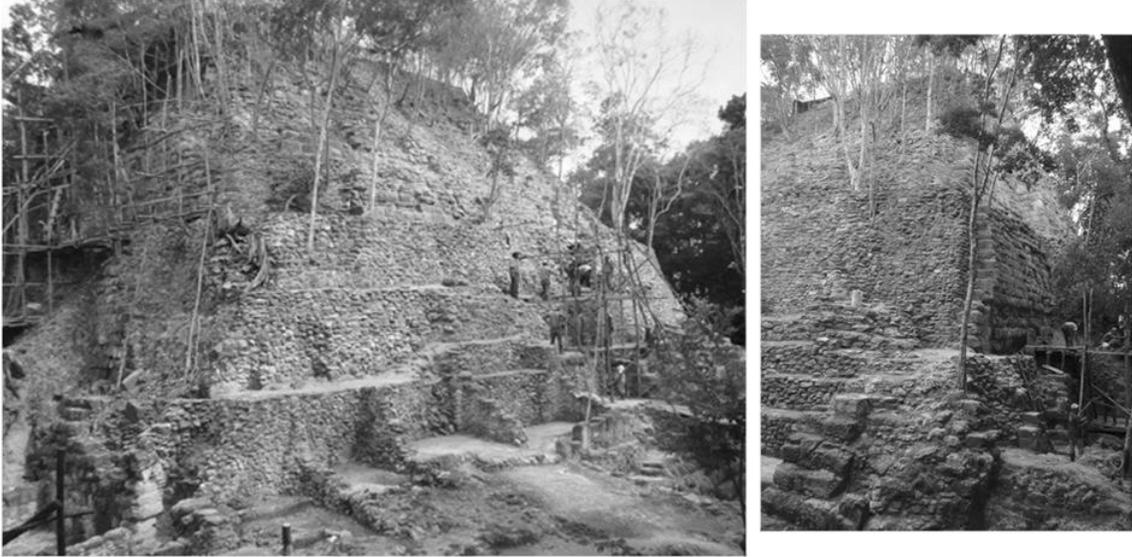
Figura 6 Trabajos de consolidación en la Fachada oeste del complejo La Danta.

El Lic. Enrique Monterroso Rosado estuvo a cargo de la conservación y restauración del Edificio 2A8-2 (estructura central de la cumbre de La Danta), el cual fue objeto de intensas intervenciones de consolidación que concluyeron con un 90% de avance (Figura 6). El edificio queda con evidencias de las gradas originales, las rocas originales en su lugar, el relleno consolidado y árboles y arbustos seleccionados para darle sombra al edificio. También se lograron importantes adelantos en la consolidación permanente de la estructura situada al norte, identificada como 3A8-1, excavada en otras temporadas. Esta estructura había sido excavada en temporadas previas, y la consolidación le dio más estabilidad estructural, especialmente para los bloques originales que todavía están visibles por la cumbre del edificio (Figura 7).

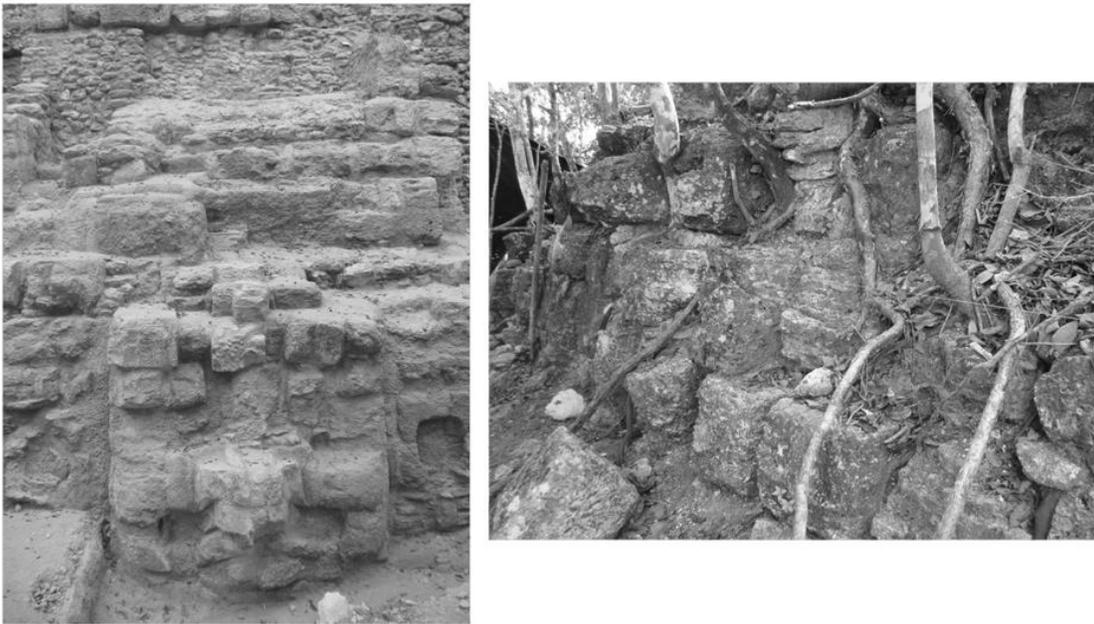
Figura 7 Trabajos de restauración en el Edificio 2A8-2, La Danta.

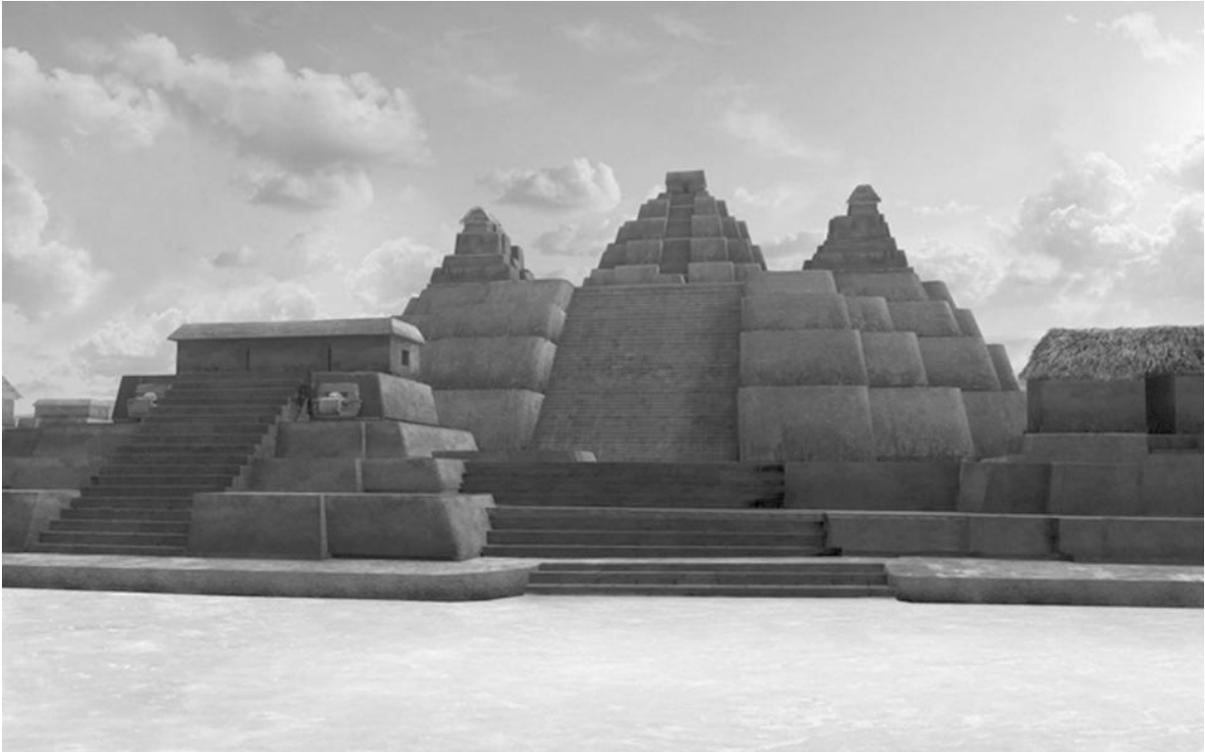
Figura 8 Reconstrucción hipotética del Complejo El Tigre, El Mirador.

Este es uno de los complejos más investigados (Figura 8), principalmente en la plataforma baja, donde se ubica la Estructura 34 y la plaza asociada al frente de la pirámide. En el Templo Garra de Jaguar (Estructura 34) se procedió a realizar trabajos de consolidación del mascarón del lateral oeste, el cual fue investigado por el Dr. Richard Hansen en los 80s' (Figura 9).

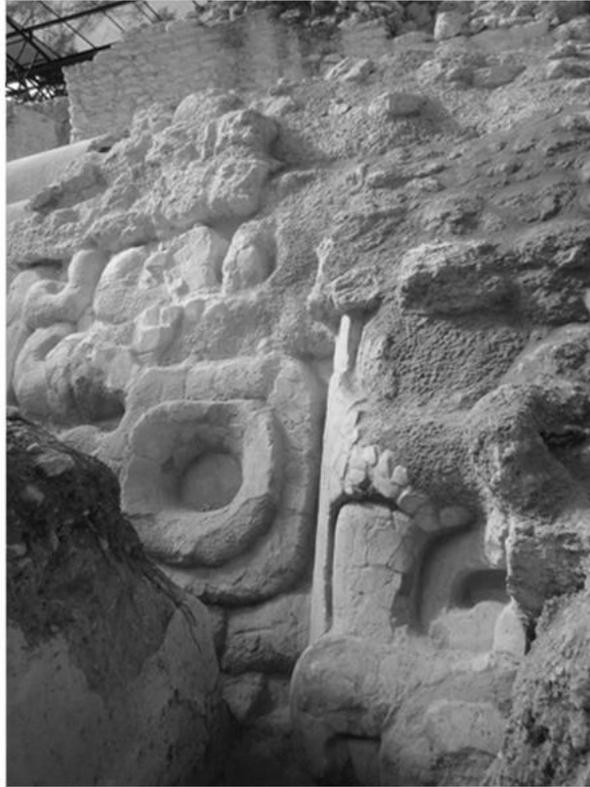
Figura 10 Consolidación del Mascarón Oeste, Estructura 34.

Los estudios electrónicos de la humedad relativa y la temperatura debajo del techo protector, así también en comparación con el ambiente natural demostraron que la humedad relativa y la temperatura se mantuvieron estables durante el transcurso del día. Una vez que se estableció el valor del techo en la conservación de la arquitectura y el arte asociado, se excavó nuevamente una parte del mascarón oeste debido a que se encontraron numerosas raíces nuevas que habían penetrado la tierra del relleno protector que había sido depositado en 1982. Excavaciones meticulosas recuperaron restos de estucos y fueron reintegrados en su lugar original para poder ser estabilizados, consolidados y conservados. Estos trabajos estuvieron a cargo del Dr. Richard D. Hansen, Enrique Monterroso Tun, y Marco Tulio Enamorado (Figura 10).

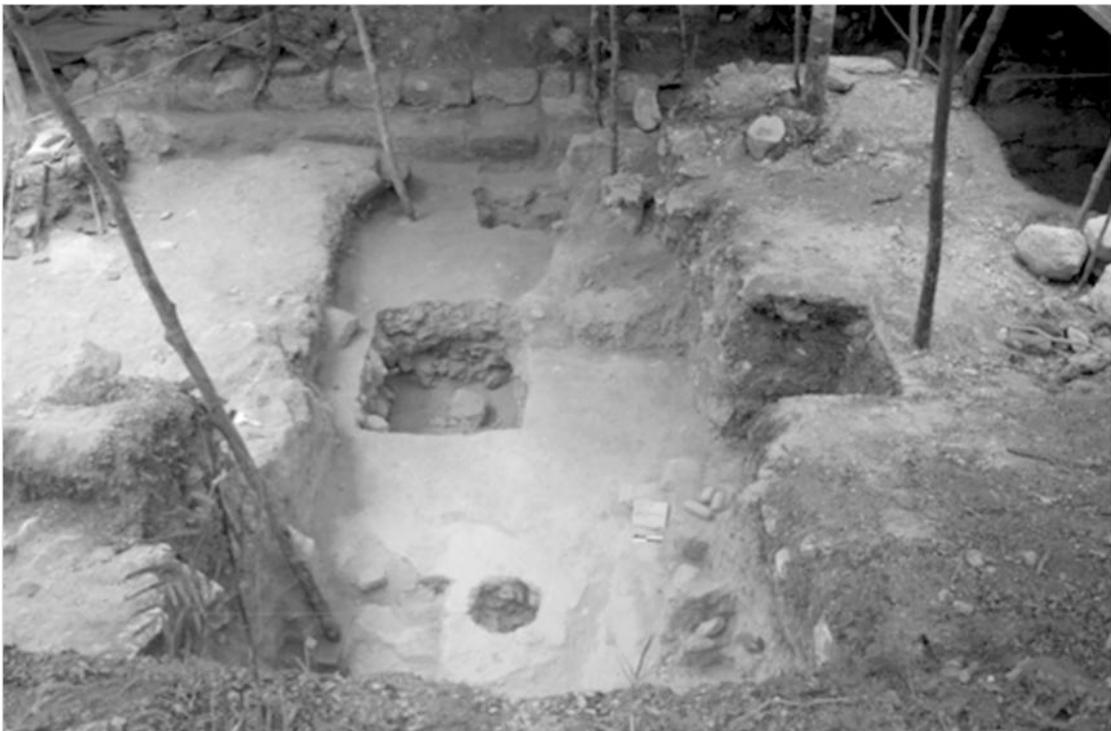
Figura 11 Excavaciones en el Edificio 4D3-1, Complejo El Tigre.

En la plataforma superior se investigaron los edificios situados al oeste y norte del Conjunto de Patrón Trádico. La pirámide Tigre es el segundo en tamaño en El Mirador, con una base de 140 por 145 metros y una altura de 55 metros. La pirámide fecha al período Preclásico Tardío. El edificio situado al Oeste (Figura 11), que es el principal, fue investigado por Laura Velásquez, quien pudo encontrar los bloques originales de la escalinata central del edificio, así como importantes detalles de la fachada.

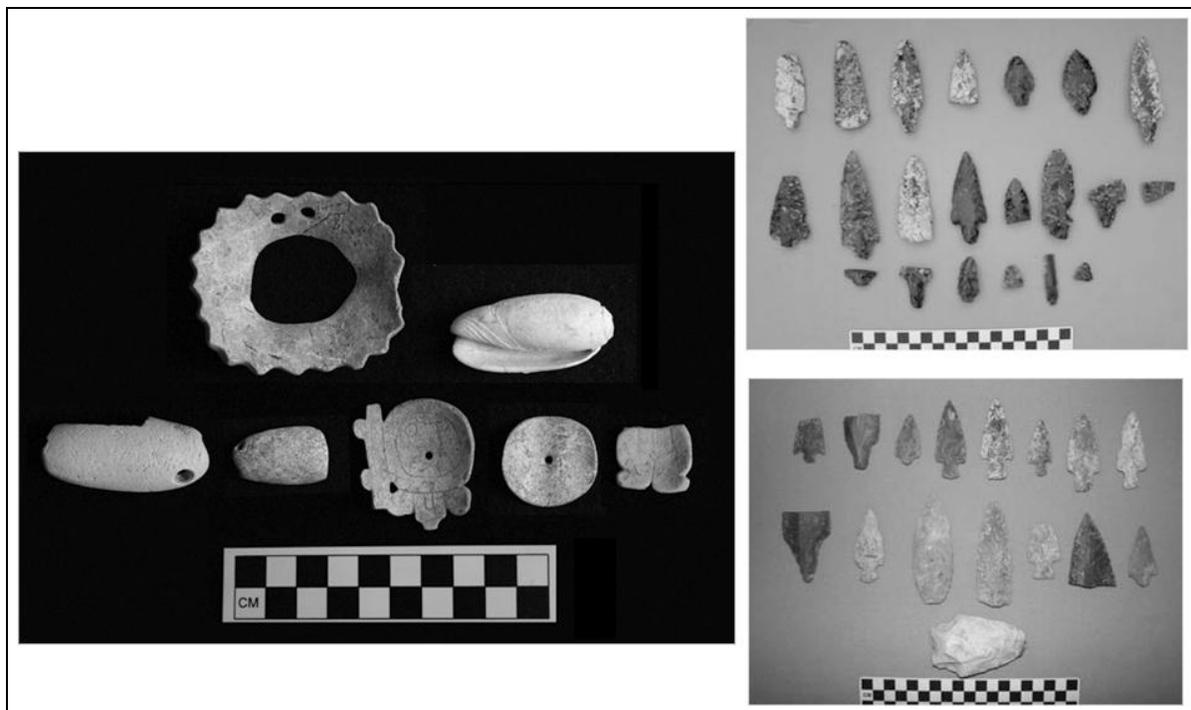
Figura 12 Artefactos encontrados en la plataforma superior del Complejo El Tigre.

La arqueóloga Velásquez también encontró más evidencia de una posible batalla (Figura 12) que había sido realizada sobre la plataforma del edificio en el Clásico Temprano. Es importante notar que hay evidencia de que el edificio había sido abandonado en el colapso demográfico de El Mirador, a finales del Preclásico Tardío, entre 150 y 200 años d.C., y la batalla fue realizada a 200 años más tarde. Cerámica Tzakol del Clásico Temprano sugiere que la batalla no fue vinculada con el abandono principal del sitio, sino fue un evento singular en la historia del edificio. También, es importante notar que ningún otro edificio en todo el sitio, inclusive las estructuras que rodean la plaza Tigre, como la Estructura 34, la Estructura 4D2-1 al frente de la pirámide Tigre, tienen evidencia de esta batalla.

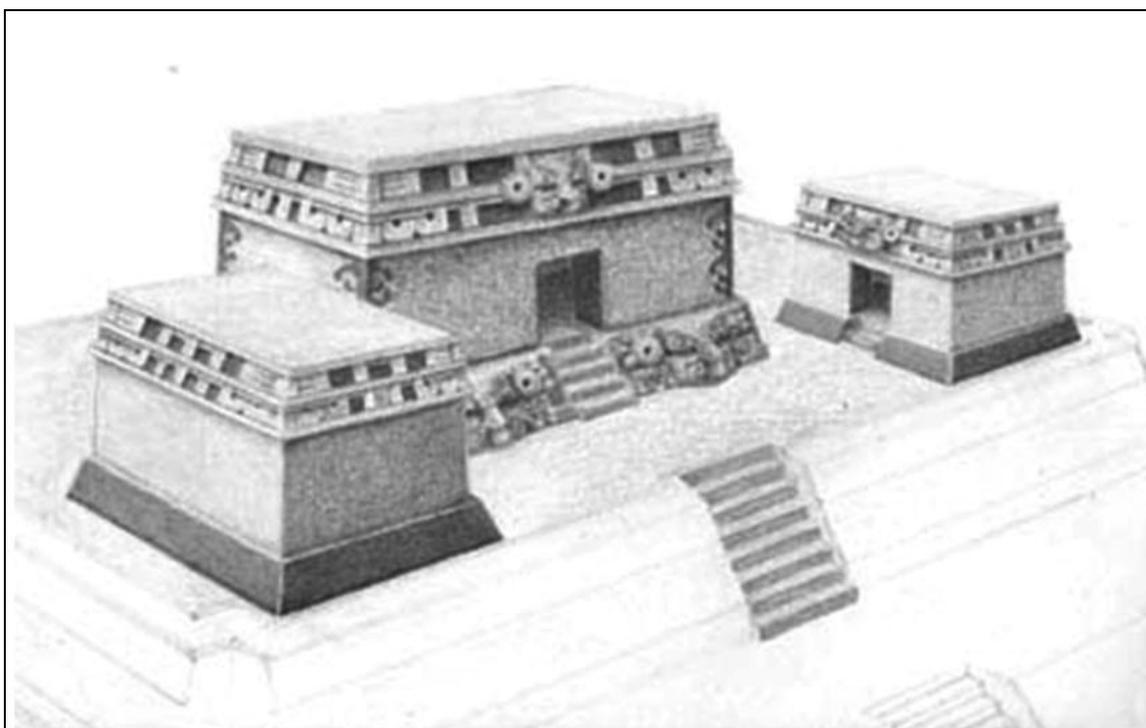
Figura 13 Reconstrucción hipotética del Edificio 313, Gran Acrópolis Central, El Mirador.

Los Edificios 313, 314 y 315, son objeto de investigaciones a cargo de la Licda. Beatriz Balcárcel (Figura 13), quien ha identificado la arquitectura de última ocupación (Preclásico Tardío) del edificio en buen estado de conservación. Según la forma y el estilo de los muros, escalinatas y pisos, estos edificios guardan mucha similitud constructiva así como una función contemporánea cronológicamente. Una de los hallazgos más significativos fue la presencia de cuencos y vasijas enteros del Preclásico Tardío. La presencia de piezas enteras sobre los pisos sugiere el hecho de que el abandono Preclásico de El Mirador fue bastante rápido y complejo y que nadie había regresado a recolectar o utilizar las piezas.

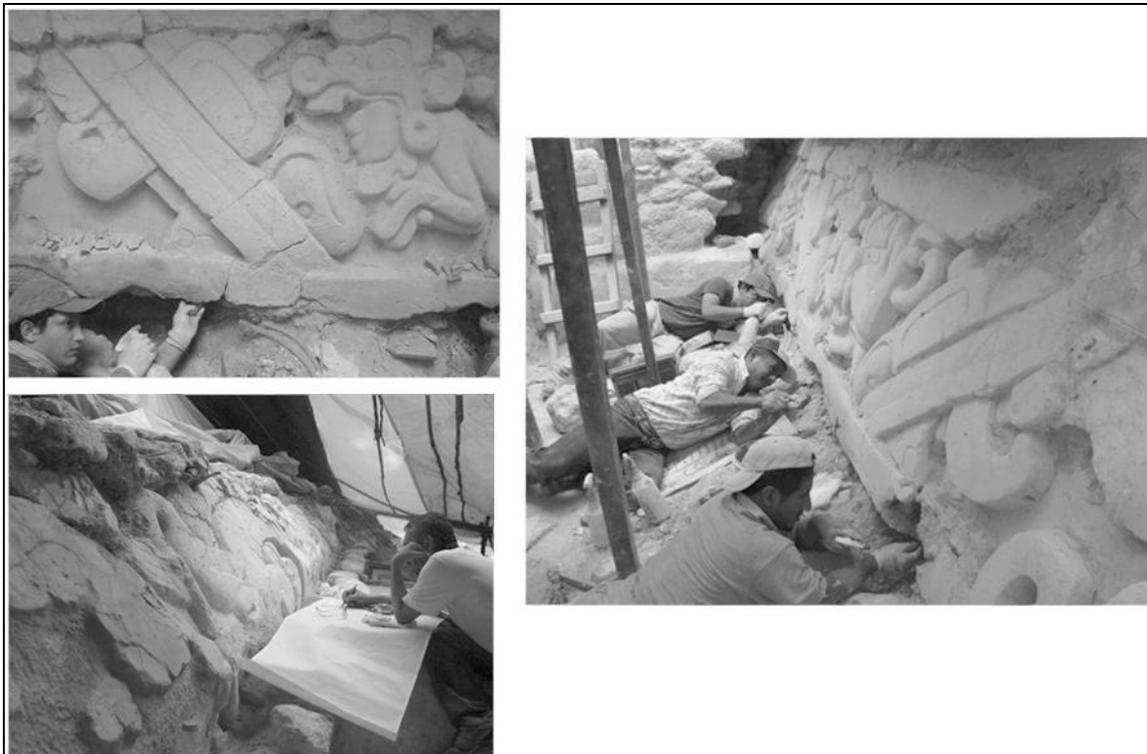
Figura 14 Trabajos de consolidación de paneles de estuco en la Gran Acrópolis Central.

El Dr. Joseph Argyle continuó con la investigación de los paneles con estucos modelados, asociados a las piscinas del sistema hidráulico del sitio. Los trabajos continuaron al exponer varios detalles de dichos paneles, donde se muestran dos personajes nadando en una representación mitológica, que han sido asociadas a una escena del Popol Vuh. Estos paneles fueron consolidados por el equipo encabezado por los conservadores Enrique Monterroso Tun y Josué Guzmán (Figura 14).

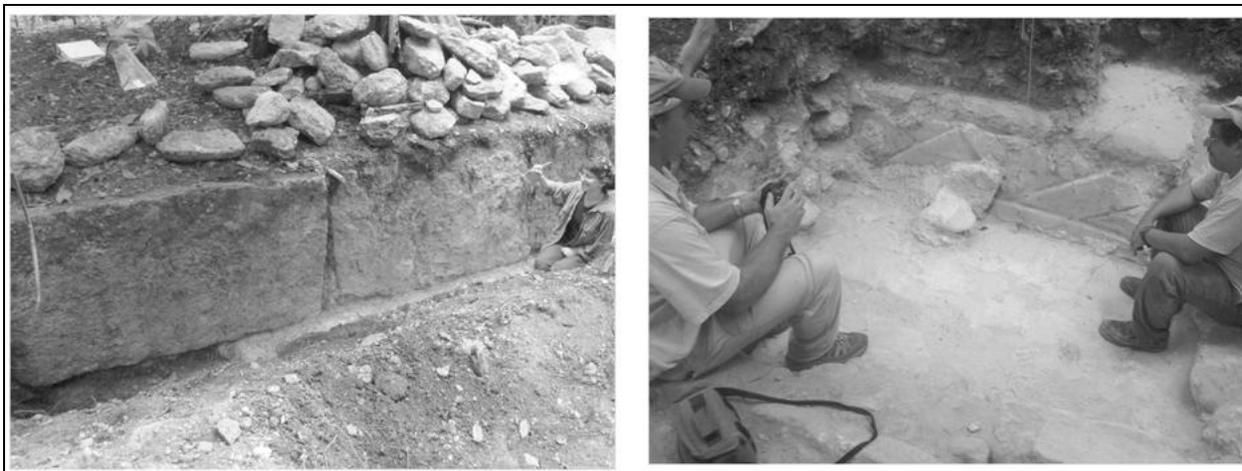
Figura 15 Acceso principal a la Gran Acrópolis Central, Escalinata monumental y edificio norte (tipo trono), investigación a cargo de C. Ramos, P. Morales y K. Nickels.

La excavación de la escalinata central de acceso a la Gran Acrópolis Central y lo que parece ser un trono real (estructura 304) estuvo a cargo de la Licda. Carmen Ramos, quien localizó y expuso parcialmente los escalones de la última ocupación (Figura 15).

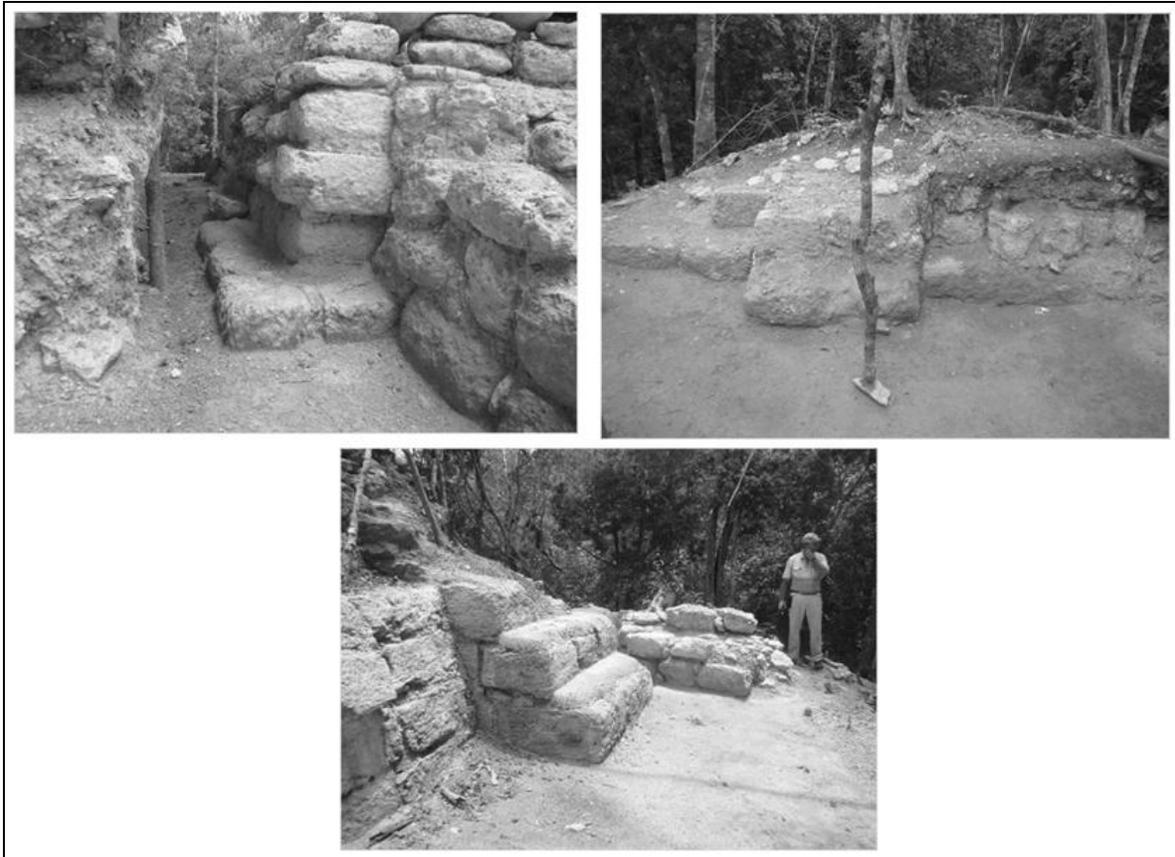
Figura 16 Detalles arquitectónicos de edificios y accesos del basamento de la Estructura 204, Complejo Cascabel, El Mirador.

Este grupo de edificios ubicados al norte de la arquitectura monumental del Grupo Oeste de El Mirador, se caracteriza por ser un grupo de pirámides alineadas, que más o menos guardan las mismas proporciones. En el Edificio 200, las investigaciones se prolongaron hacia la esquina sureste y en el interior se continuó con la excavación del túnel, información que confirma la temporalidad del edificio, anteriormente fechado para el Preclásico Medio entre 600 y 400 a.C., y representan algunas de las estructuras más grandes conocidas en el Mundo Maya para estas fechas. La investigación de la fachada sur de la Estructura 204, se intensificó en la segunda plataforma, trabajo a cargo del Lic. Gustavo Martínez (Figura 16).

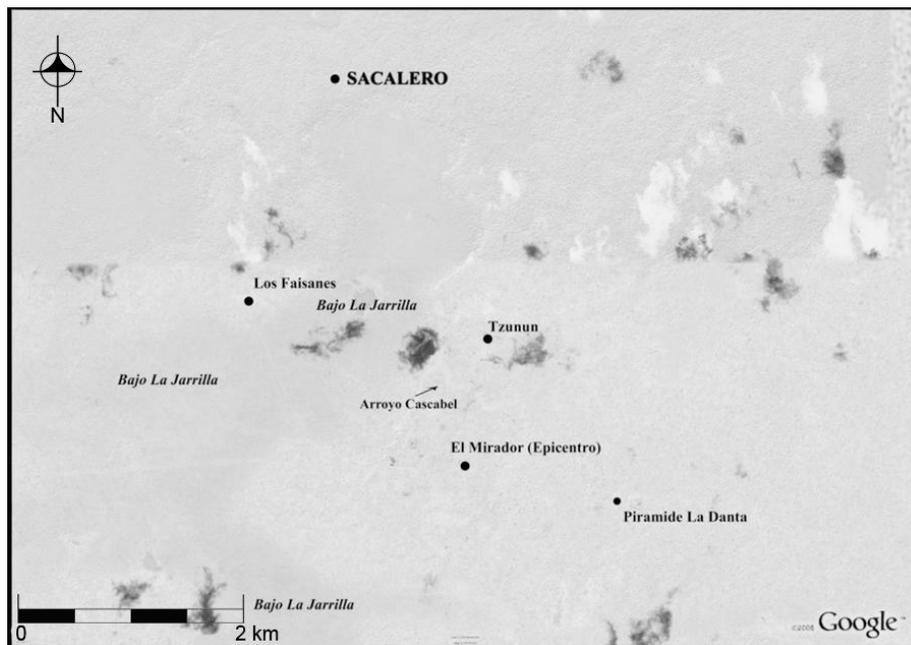
Figura 17 Ubicación del sitio Sacalero, Cuenca Mirador.

Este grupo se ubica al norte-noroeste de El Mirador (Figura 17 y 18), en un complejo arquitectónico conectado al centro cívico de El Mirador por una gran calzada, que corre desde la gran pirámide del Grupo León.

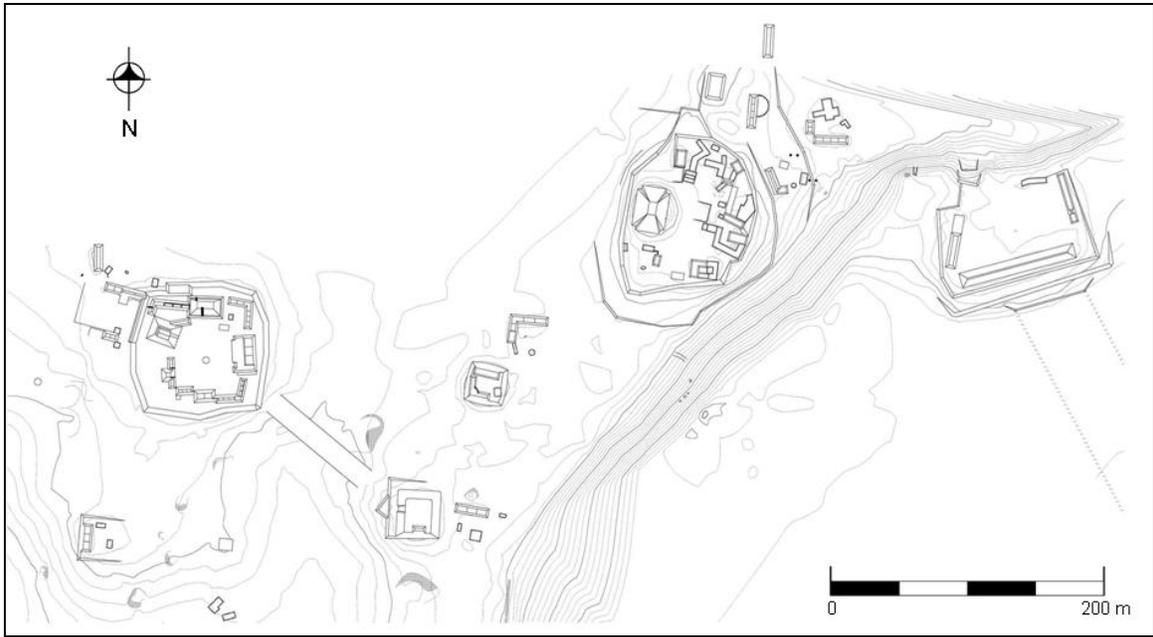
Figura 18 Mapeo y sondeo del asentamiento El Sacalero, área norte de El Mirador.

Las investigaciones se intensificaron por medio de varios pozos de sondeo, distribuidos de la siguiente manera: Tres pozos en el área del asentamiento y cuatro pozos más sobre la calzada. Las observaciones preliminares evidencian una fuerte ocupación del período Preclásico Medio y una modesta ocupación para el Clásico Temprano. La concentración de materiales del Preclásico Medio, testifican la

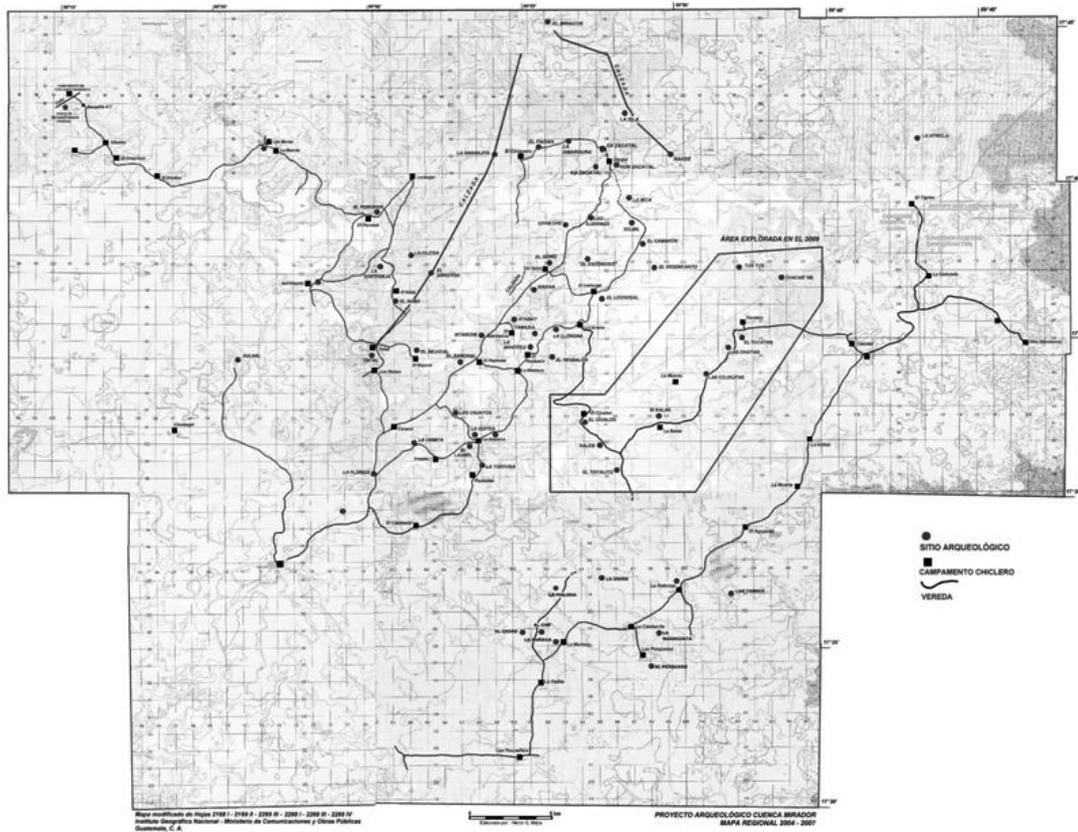
Figura 19 Mapa regional, mostrando el área reconocida en la Temporada 2009. El programa de reconocimiento regional ha cubierto aproximadamente 600 km² donde se han localizado 45 sitios.

Durante la Temporada 2009, se realizó reconocimiento arqueológico en el área de la “Concesión Forestal La Gloria”, situada en la margen sur de la Cuenca Mirador (Figura 19). Por segundo año consecutivo, este trabajo fue realizado en conjunto con el Departamento de Monumentos Prehispánicos y Coloniales, del instituto de Antropología e Historia de Guatemala. El resultado fue haber localizado importantes asentamientos, los cuales fueron mapeados y ubicados. El Programa de Reconocimiento Regional está bajo la dirección del Lic. Héctor E. Mejía y los arqueólogos Julio Cotom, Antonio Portillo, Josué García y Laura Velásquez. Los sitios demuestran la extensión cultural en la Cuenca Mirador en los periodos Preclásico y Clásico (Figura 20).

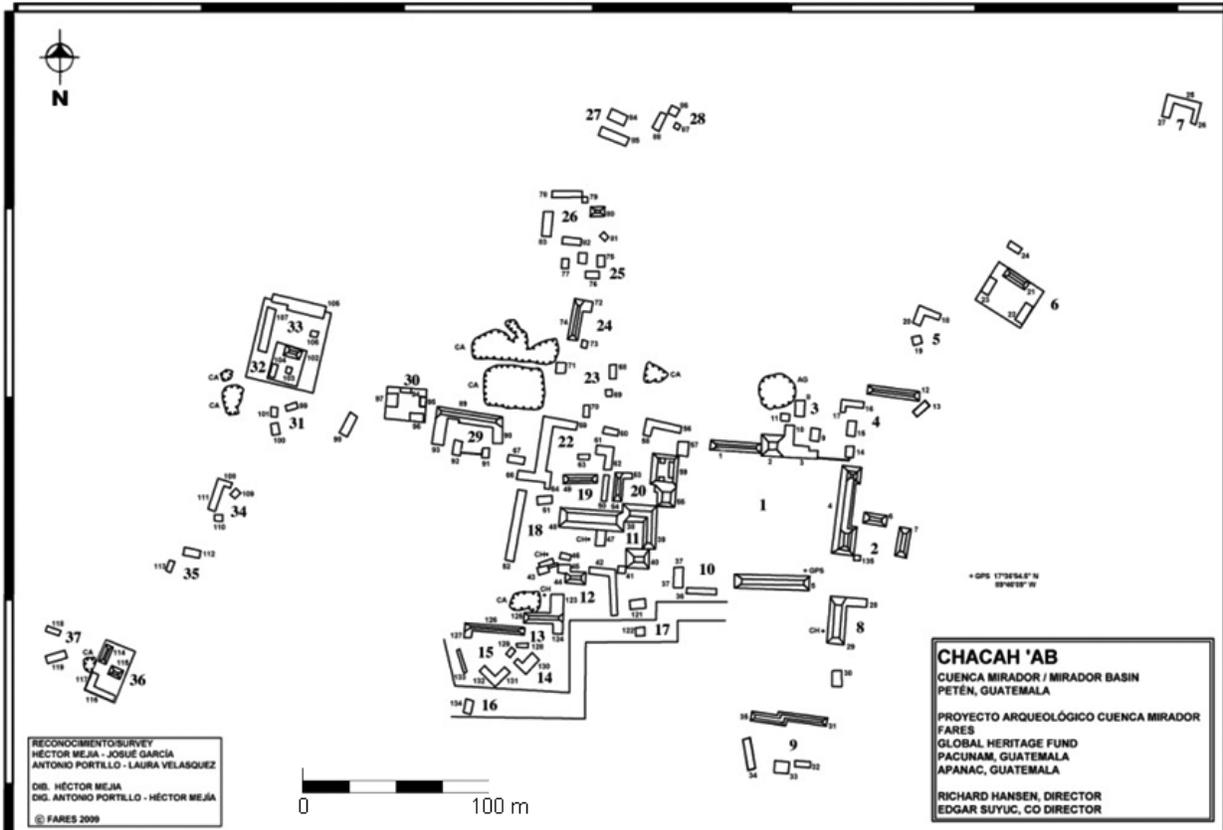
Figura 20 Mapa planimétrico de Chacah' Ab, Cuenca Mirador.

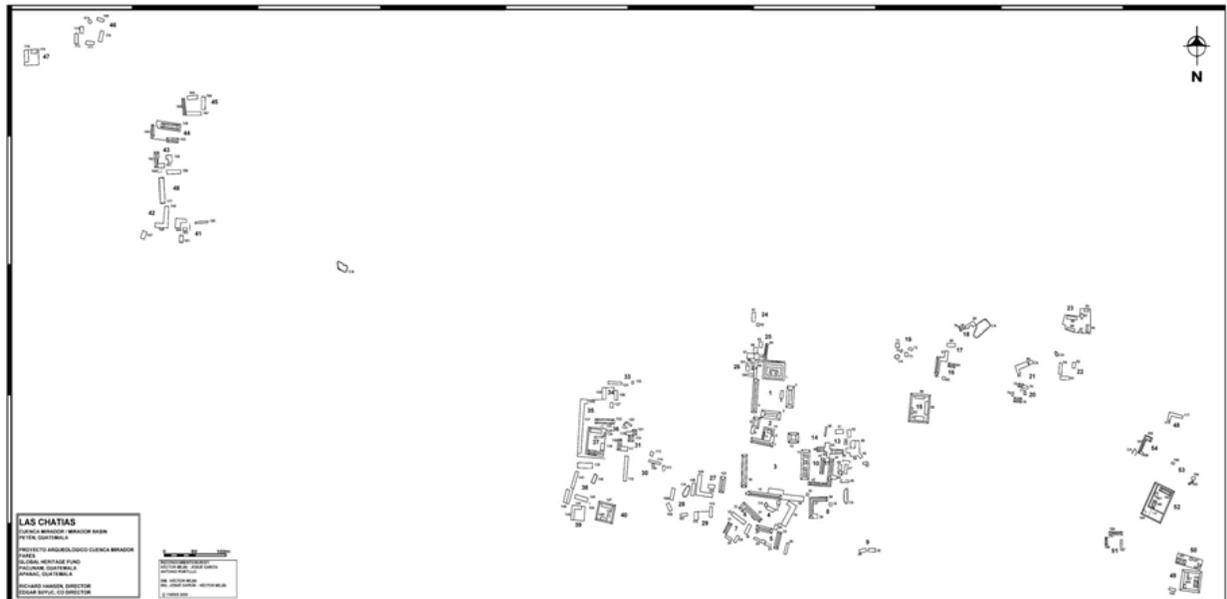
Figura 21 Plano planimétrico del sitio Las Chatias, Cuenca Mirador.

Fue evidente la ausencia de sitios de rango mayor, siendo el asentamiento principal al que llamamos Las Chatias (Figura 21 y 22), que consiste en un complejo asentamiento que cuenta con 200 estructuras, agrupadas en 54 plazas. Por la extensión del sitio, fueron abundantes los rasgos arquitectónicos que se observaron durante el registro de saqueos, actividad de gran importancia dentro del programa, de donde se obtuvieron datos de importancia en lo que se refiere a la cuantificación y proliferación de los saqueos en los sitios arqueológicos, además fueron recuperados una cantidad significativa de materiales arqueológicos para su conservación y su futura protección.

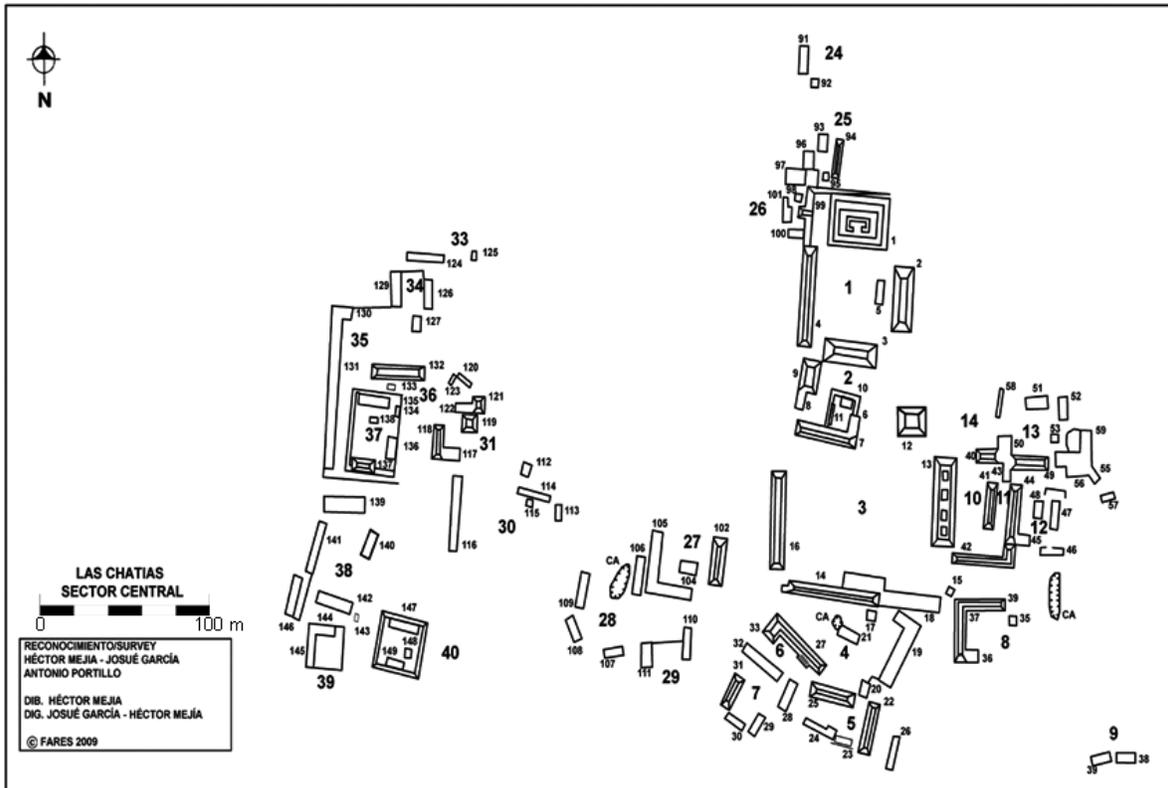
Figura 22 Mapa planimétrico del área central del sitio Las Chatias.

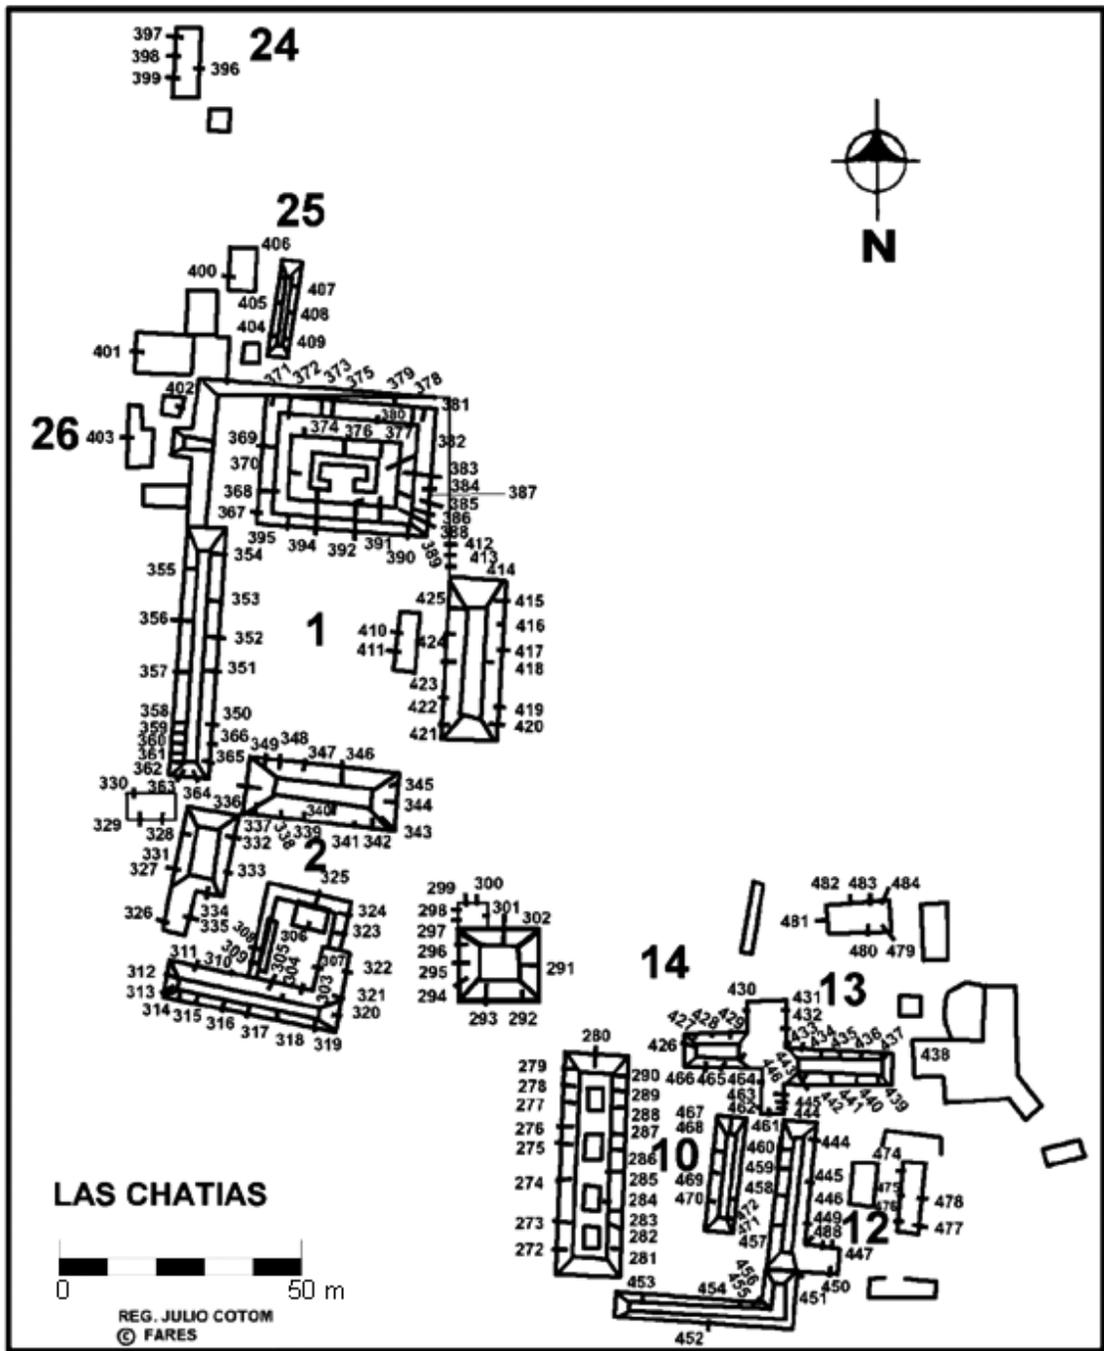
Figura 23 Saqueos asociados al área central del sitio Las Chatias.

Los grupos donde predominan las excavaciones de esta naturaleza se ubican principalmente en el Área Central (Figura 23). La cifra de las excavaciones ilícitas alcanzó un total de 554. Fueron identificados al menos cuatro nuevos saqueos.
