2011 Investigaciones arqueológicas en el Grupo Este de Quirigua. (editado por B. Arroyo, L. Paiz, A. Linares y A. Arroyave), pp. 138-147. Museo Nacional de Arqueología y Etnología, Guatemala (versión digital).

# INVESTIGACIONES ARQUEOLÓGICAS EN EL GRUPO ESTE DE QUIRIGUA

Quirigua, Río Motagua, grupo Este, Estructura 1B-14

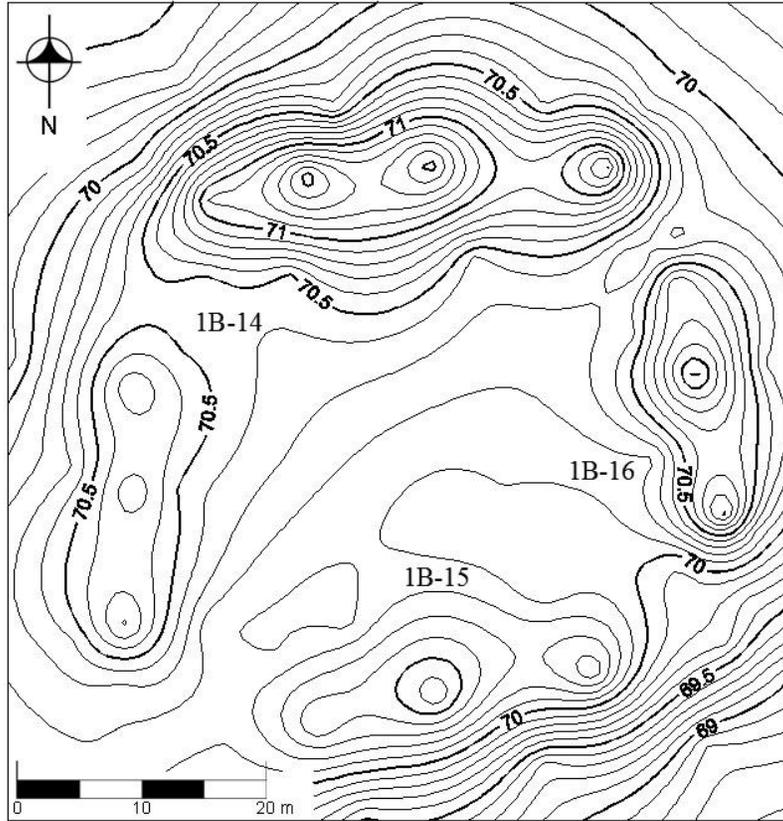
Figura 2 Plano topográfico del Grupo Este (Levantamiento J. Crasborn 2009).

El primer paso consistió en la elaboración de un nuevo plano topográfico del Grupo Este, debido a que después de la tormenta Mitch en 1998, todo el sitio fue alterado por la deposición de una capa de sedimento que alcanza 1 m de grosor en algunas partes (Figura 2). Posteriormente se iniciaron las investigaciones mediante pozos y trincheras en el centro y extremos de la plaza y en las fachadas norte y sur de la Estructura 1B-14, el control de cada unidad se realizó mediante la excavación de niveles estratigráficos (Figura 3). Todo el proceso de excavación fue registrada mediante fotografías digitales en alta resolución y documentado con dibujos a escala 1:20, los cuales fueron escaneados y procesados en el programa de computación *Autocad*.

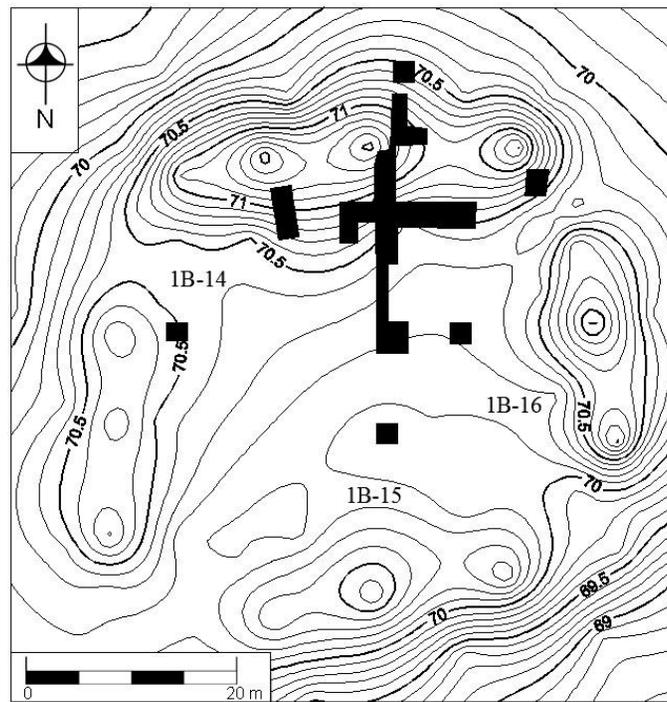
Figura 3 Plano topográfico del Grupo Este y planta de excavaciones (Levantamiento J. Crasborn 2009).

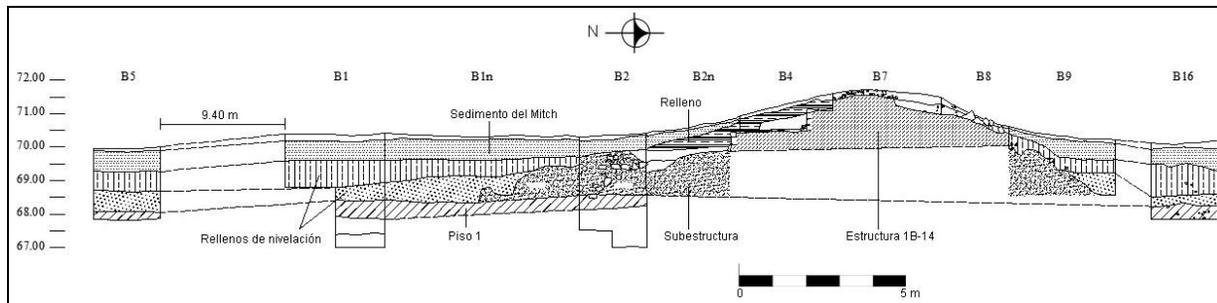
Figura 4 Corte Norte-Sur, Estructura 1B-14 (Dibujo E. Marroquín, Calco J. Crasborn 2010).

Hasta el momento se han realizado un total de 22 excavaciones, que han revelado una serie de rellenos estratigráficos naturales y culturales, así como muros, pisos y banquetas, los cuales se interpretan desde lo más temprano hasta lo más tardío. El rasgo constructivo más temprano identificado hasta el momento, corresponde a un piso identificado a 2 m de profundidad, conformado por una mezcla de barro, fragmentos de piedra y cerámica, que presenta un grosor máximo de 0.50 m, con un desnivel (0.03 m por metro) que drena el agua de lluvia desde el centro hacia los extremos del grupo (Figura 4).

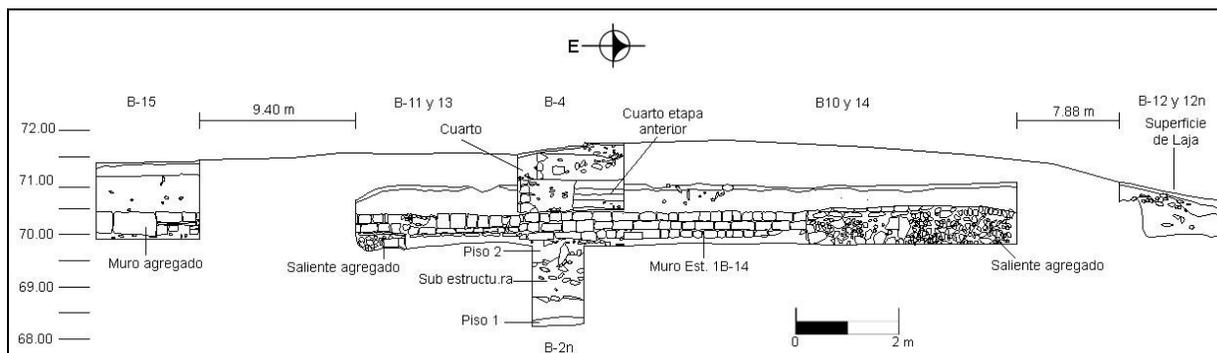
Figura 5 Corte Este-Oeste, Estructura 1B-14 (Dibujo E. Marroquín, Calco J. Crasborn 2010).

La Estructura 1B-14 cuenta con un plataforma de 0.60 m de alto, orientada a 87° noreste, esta se conforma por tres hileras de bloques tallados, en su mayoría en piedra arenisca y algunos en calcita unidos con una argamasa de arcilla de color amarillo. La hilera basal presenta una saliente que topa con los restos de un piso de piedra de canto rodado (Figura 5).

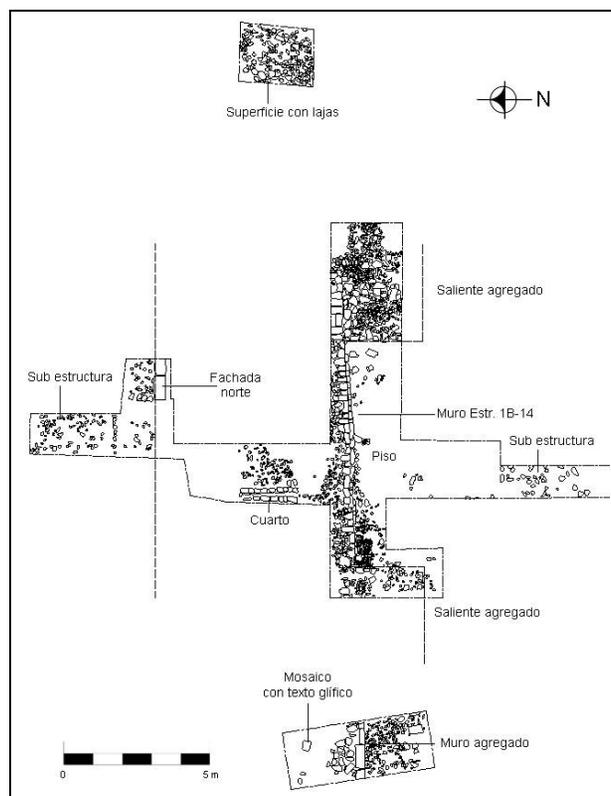
Figura 6 Planta de excavaciones Estructura 1B-14 (Dibujo E. Marroquín, Calco J. Crasborn 2010).

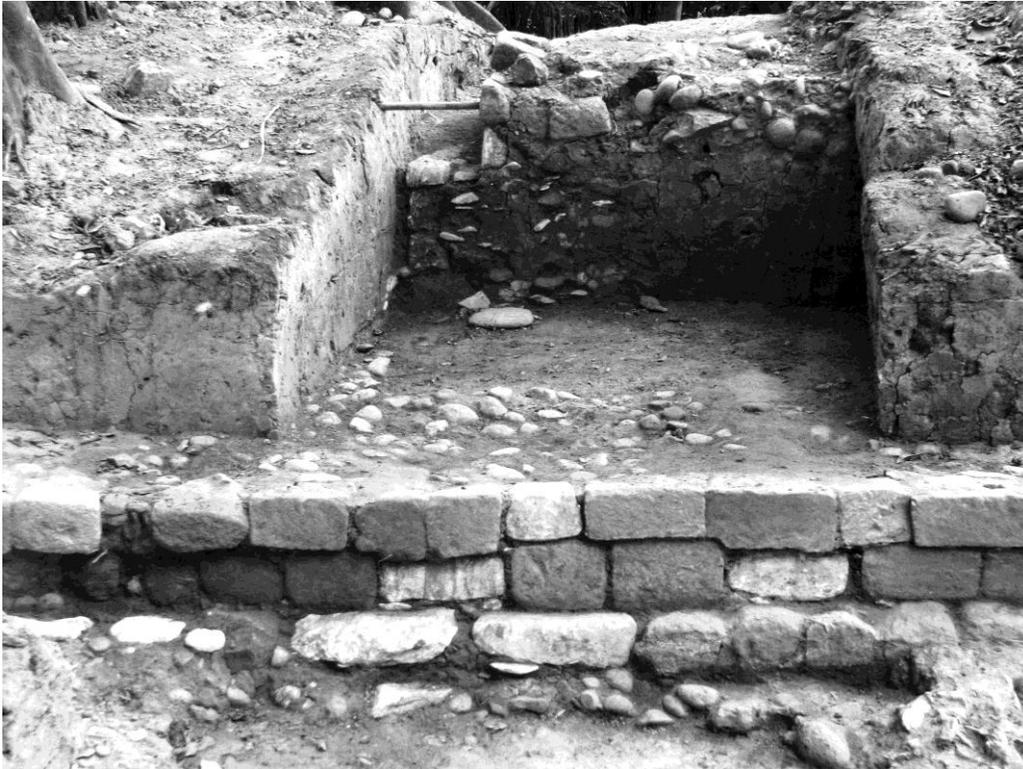
Figura 7 Vista hacia el norte del cuarto superior Estructura 1B-14 (Fotografía J. Crasborn 2010).

En la parte superior de esta plataforma se identificaron los restos de un posible cuarto, construido con bloques de barro quemado que asemejan adobes, el cual posteriormente fue cubierto completamente con un nuevo relleno de barro y piedra de canto rodado que sirvió para sustentar un muro de piedra de alguna pared interna de un cuarto o de una posible banca (Figuras 6 y 7). Sin embargo, aún queda pendiente definir las dimensiones y distribución de este cuarto y la presencia de otros. La falta de paredes externas, así como la presencia de pequeñas divisiones de canto rodado en la parte superior de la plataforma, parecen indicar que las paredes de este edificio fueron hechas con material perecedero.

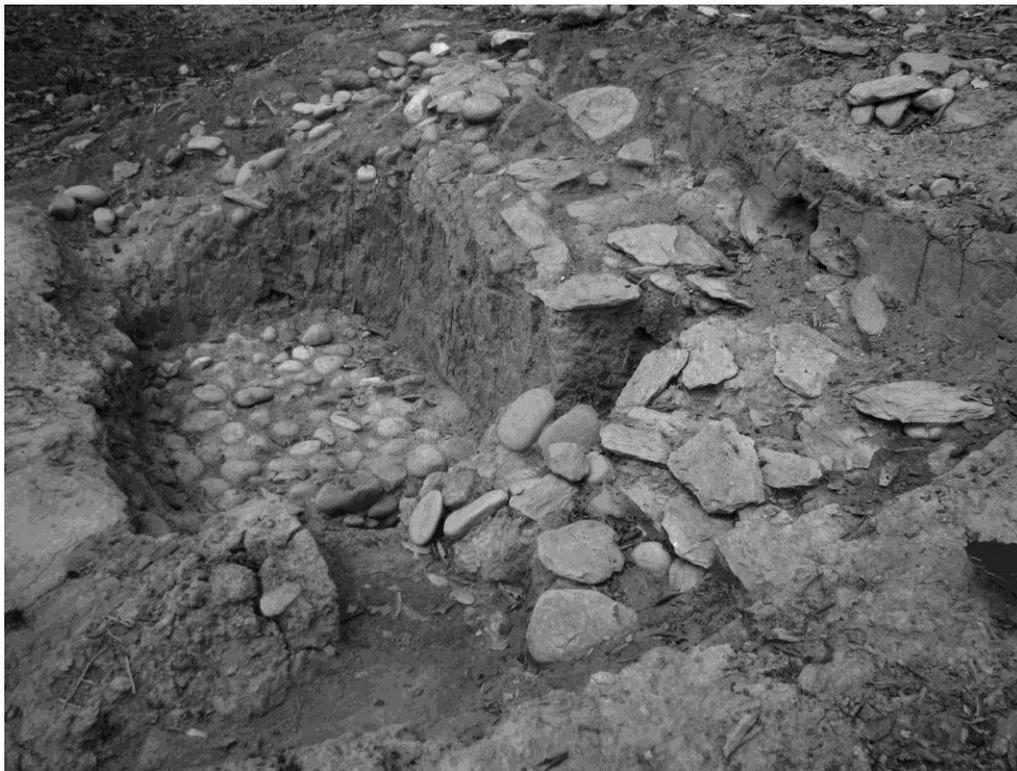
Figura 8 Vista hacia el sureste del saliente agregado de la Fachada Este y piso de plaza (Fotografía J. Crasborn 2010).

Al parecer en la plataforma también se realizaron varios agregados o remodelaciones, más tardías. Una de éstas se encuentra en la fachada este, la cual está recubierta por lajas y piedras de canto rodado, estas no pudieron ser definidas claramente por la presencia de un árbol grande, ya que solo se observa una alineación de piedras laja orientadas de norte a sur (Figura 8). Por lo que se asumió que éstas marcaban el límite este del muro de la plataforma y al profundizar en la excavación, solo se encontraron varias capas de piedra de canto rodado colocadas con desnivel hacia el este, cubriendo el piso de plaza. Este rasgo es similar a dos agregados, colocados frente al muro de la fachada sur, los cuales parecen funcionar como rampas de acceso dado que no se ha encontrado una escalinata central o lateral de acceso a la estructura.

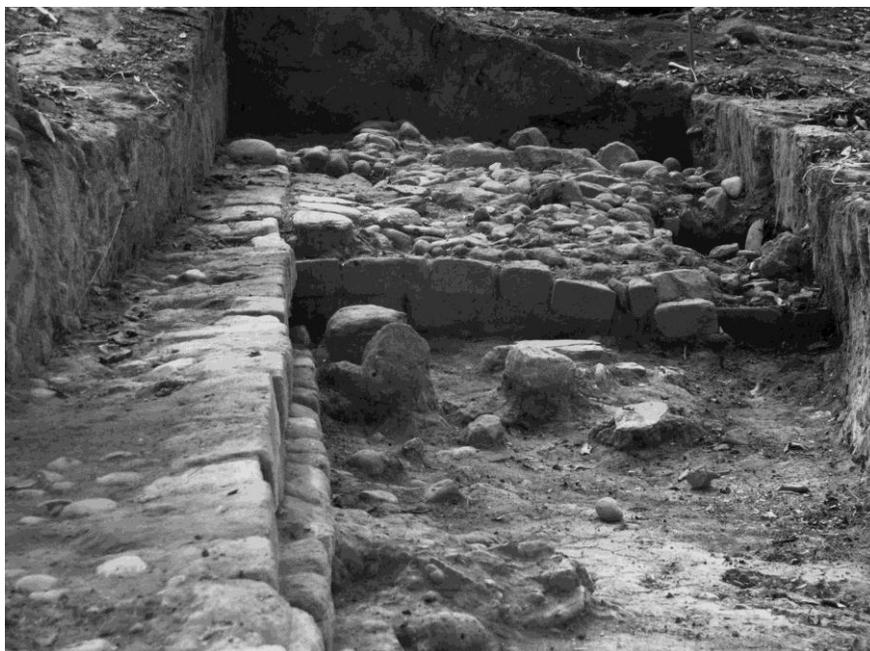
Figura 9 Vista hacia el este de la plataforma y agregado posterior Estructura 1B-14 (Fotografía J. Crasborn 2010).

Otro posible agregado, fue identificado en la plataforma de las fachadas norte y sur de esta estructura, donde se observa un cambio en el uso de bloques de piedra pequeña por bloques de piedra grande, característica que parece corresponder a las construcciones de dos de los últimos gobernantes de Quirigua, ya que durante el reinado de *K'ak Tiliw Chan Yopaat* en las Estructuras 1B-2 y 1B-sub1 de la Acrópolis, se observa el uso de bloques de piedra pequeña. Mientras que en las construcciones del corto reinado de *Jade Cielo* entre 800 y 810 DC las escalinatas y Estructuras 1B-1 y 5 del mismo conjunto, son construidas con bloques grandes de similares dimensiones a las de la Estructura 1B-14 (Figura 9).

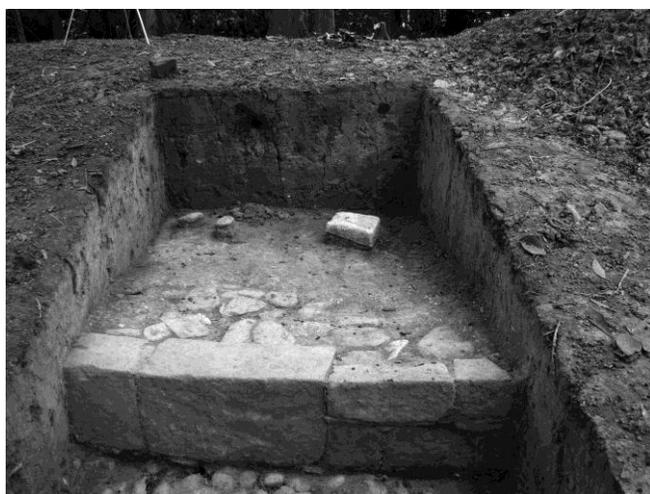
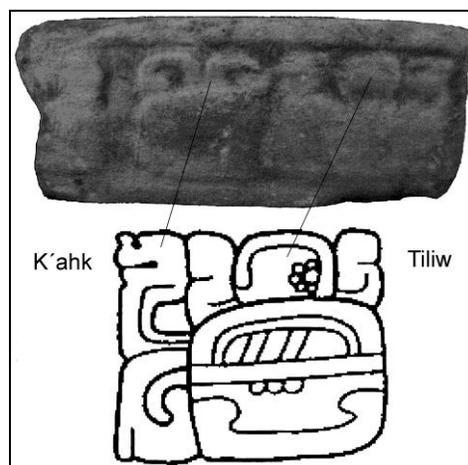
Figura 10 a: Vista Fachada Sur, que muestra el cambio de piedra pequeña a piedra grande, el mosaico con texto se observa al fondo (Fotografía J. Crasborn 2010); b: Detalle mosaico con texto identificado en la Estructura 1B-14, K'ahk Tiliw lado Oeste, Estela C (Fotografía J. Crasborn 2010, Dibujo Looper 2007).

En el sector donde se identificó este cambio del uso de piedra, se encontró sobre la superficie de la plataforma un mosaico de 0.30 m de ancho, 0.32 m de largo y 0.12 m de alto, tallado en calcita, material que hasta el momento no se había identificado en los mosaicos de Quirigua, los cuales en su mayoría están tallados en riolita y arenisca (Figura 10a). Este mosaico presenta dos glifos, los que a criterio de los epigrafistas Stephen Houston y Camilo Luin (comunicación personal 2010), se leen como *K'ak Tiliw* (Figura 10b). El contexto donde se encontró este mosaico, sugiere dos posibilidades: 1) que este bloque fue tallado en una época anterior y reutilizado como material de construcción o 2) que este
