# DEL PRECLÁSICO TARDÍO AL CLÁSICO: CAMBIOS, CONTINUIDADES Y NUEVOS HALLAZGOS EN LA REGIÓN SAN BARTOLO-XULTUN

*William A. Saturno,  
Luis Alberto Romero,  
Boris Beltrán,  
Aviva Cormier,  
Mónica de León,  
David Del Cid,  
Patricia Rivera,  
Franco Rossi,  
Jonathan Ruane,  
Astrid Runggaldier  
Jennifer Wildt*

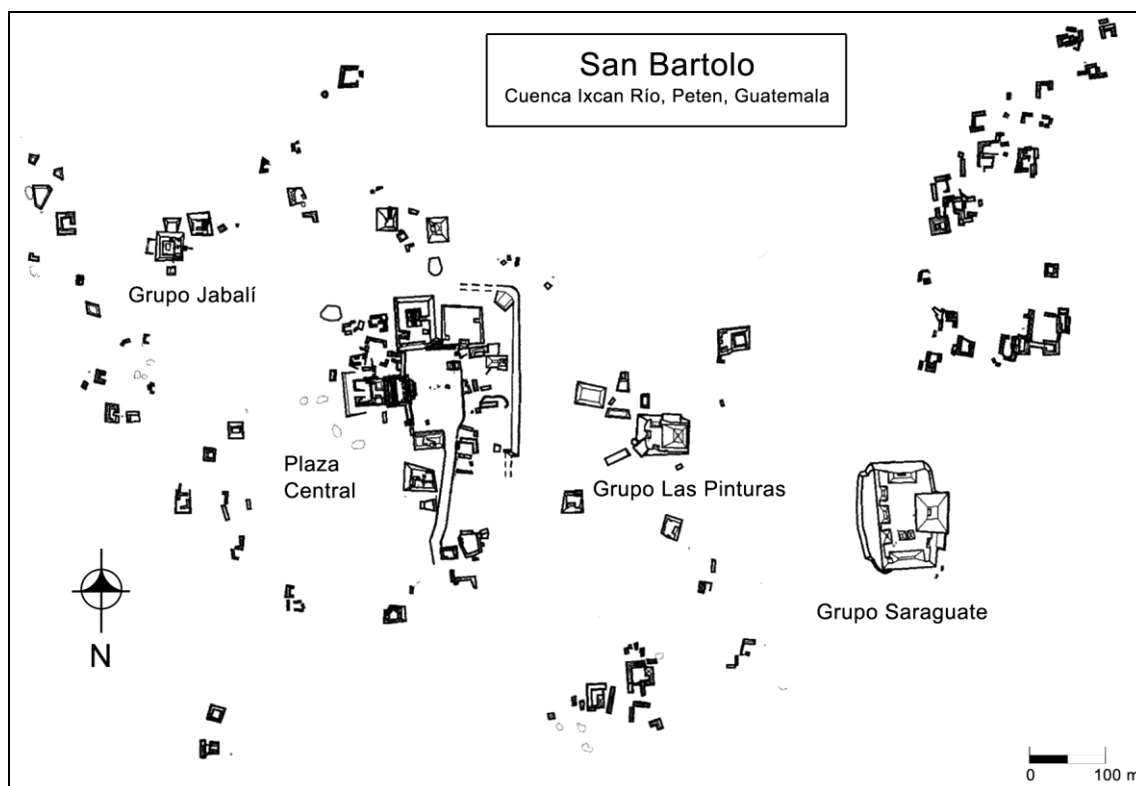
Figura 2 Localización de los grupos arquitectónicos de San Bartolo.

Al mismo tiempo durante esta temporada, se dio seguimiento a los trabajos de investigación en San Bartolo, en la Pirámide Las Pinturas y en el Grupo Jabalí (Figura 2). En Pinturas los trabajos de conservación estuvieron dirigidos principalmente en la consolidación de los túneles, liberación de áreas donde se encuentran las pinturas murales, aplicando medidas de conservación, así como también se continuó con el proceso de cierre de túneles anteriores.

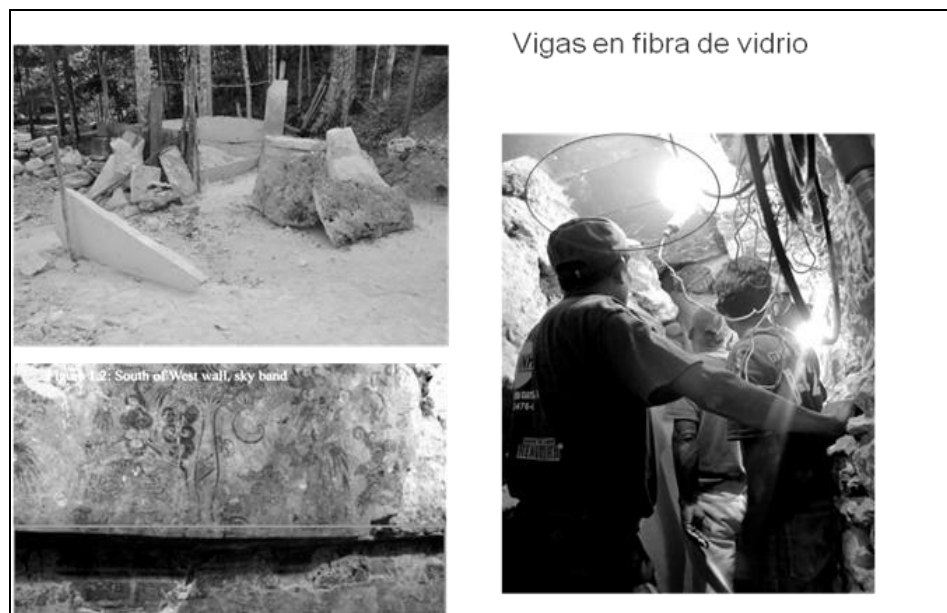
Figura 3 Trabajos de conservación y estabilización del cuarto de las pinturas.

En el cuarto de las pinturas, identificado como Sub 1-A, se finalizó la consolidación de los pasillos de observación, proporcionando mayor estabilidad al recinto de las pinturas desde su investigación inicial en 2001, la estabilización incluyó la colocación de vigas de soporte en el techo, paredes de soporte interior y exterior así como también la conservación y estabilización del friso del muro norte (Figura 3). La realización de los pasillos de observación se acompaña por un completo estudio de monitoreo ambiental que a lo largo de los años de trabajo llevado a cabo en este lugar, demuestran por medio de sensores de humedad, temperatura, microorganismos, y desplazamientos entre otros, proporcionando estabilidad, monitoreo y manejo del crecimiento de microorganismos que amenazan la integridad de la obra prehispánica (Figura 4).

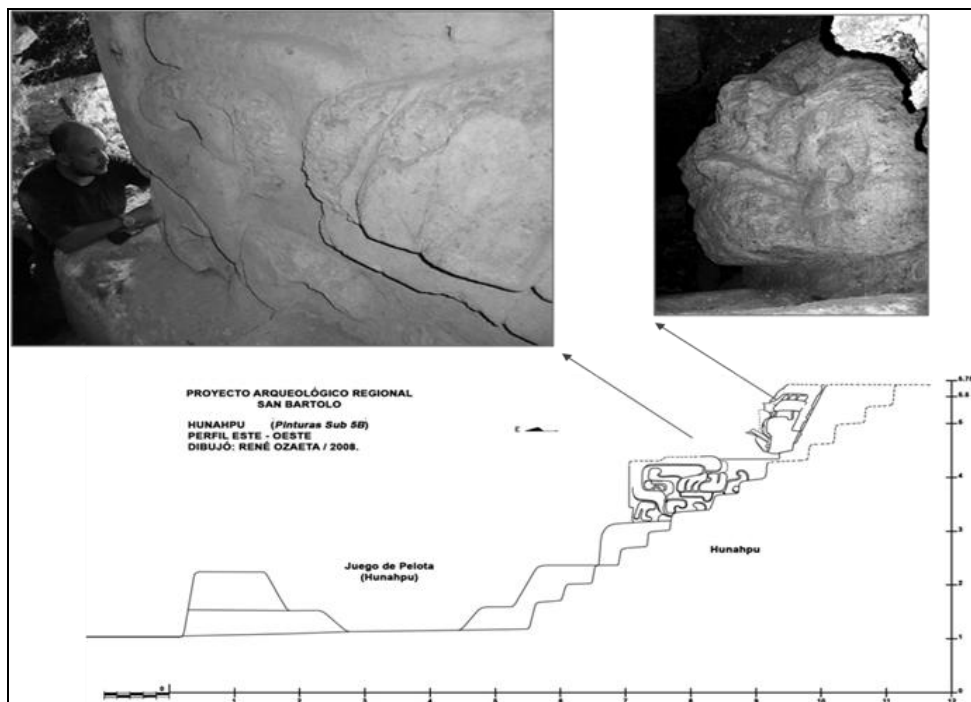
Figura 5 Excavaciones de la Sub-estructura Hunahpu, evidencia de taludes y mascarones.

En la etapa enterrada *Hunahpu*, en el Grupo Las Pinturas, se llevó a cabo la excavación en los cuadrantes sureste y suroeste (Figura 5), con el objetivo de verificar la existencia de rasgos decorativos similares a los elementos arquitectónicos previamente identificados para la definición de la edificación. Las excavaciones se enfocaron al sur de la escalinata central en dirección de la decoración del tercer cuerpo, donde se localizó el segundo mascarón en mejor estado de conservación que el descubierto en 2008. La calidad del estuco y su buen estado de conservación en estas áreas permitieron identificar los rasgos de la representación zoomorfa. Se procedió a la exploración en dirección sur a la altura de la serpiente emplumada, ya que en estas áreas el riesgo de colapso es nulo debido a la buena calidad de los rellenos.

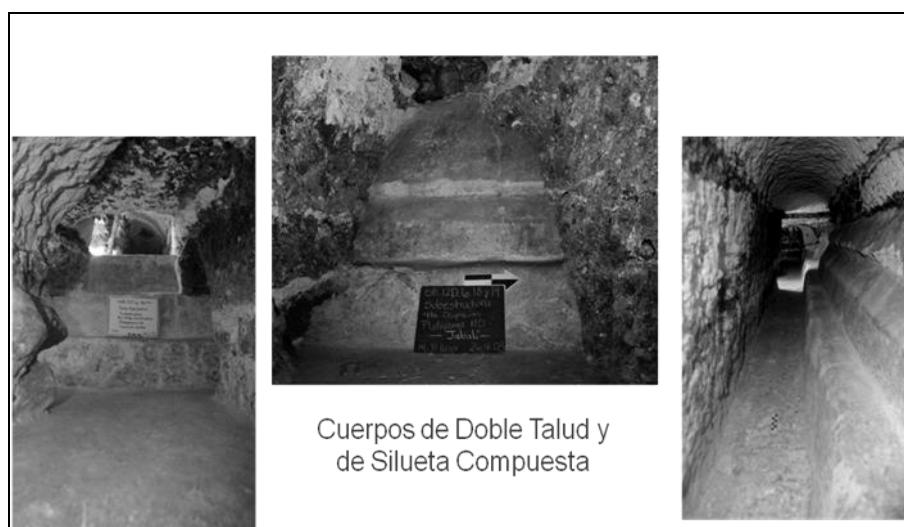
Figura 6 Rasgos arquitectónicos de las excavaciones en Jabalí. San Bartolo 2010.

El Grupo Jabalí ha sido investigado desde 2004. Los estudios en el presente año (Figura 6) se enfocaron en el área del patio denominada Suboperación D, donde se realizó en la temporada del 2008 un túnel de exploración directa sobre el piso de la cuarta etapa constructiva. Durante 2010, se llevaron a cabo excavaciones especialmente en el túnel sur, sobre el mismo nivel de piso y paralelo a la escalinata lateral. Otros cuatro túneles y varios registros proporcionaron un mejor panorama sobre los contextos descubiertos, revelando cuerpos de doble talud, faldones mutilados y un talud de silueta compuesta y banquetea.

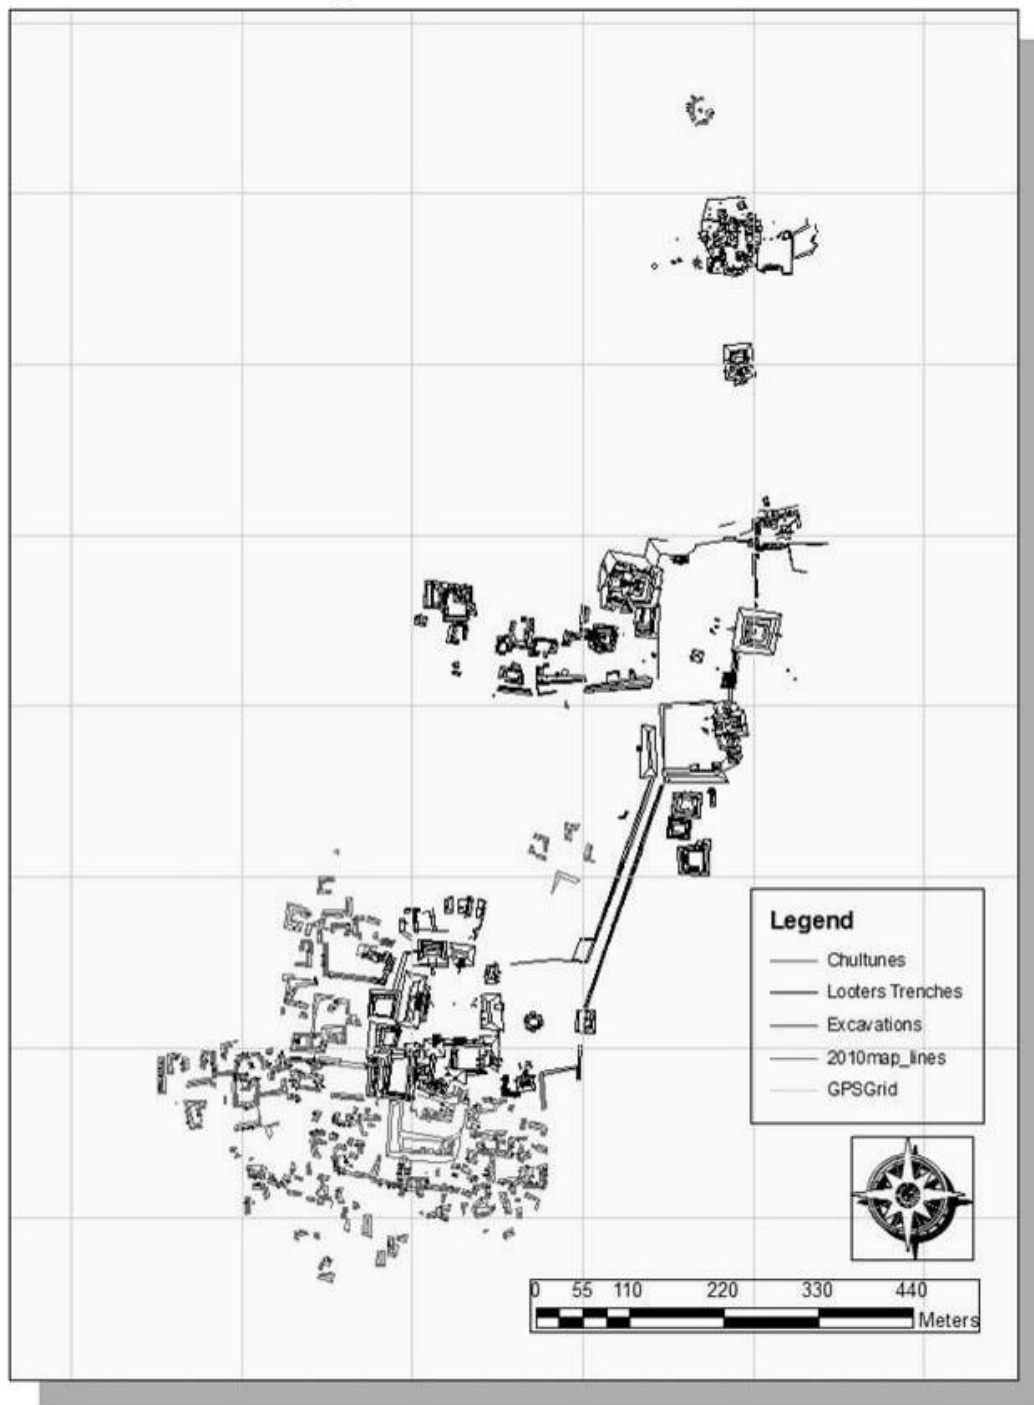
Figura 7 Áreas residenciales mapeadas durante el 2010, programa de mapeo y actualización del mapa de Xultun.

Los trabajos del 2010 son el inicio de una nueva época de investigaciones en Xultun, que formarán la base fundamental para las investigaciones futuras en la región. El enfoque del programa de reconocimiento y mapeo se basó principalmente en la actualización del mapa y el *Proyecto Corpus de Inscripciones Jeroglíficas Mayas de 1975*, y de extender el área conocida del asentamiento alrededor de los grupos ceremoniales, al fin de obtener un mejor entendimiento de la extensión y concentración de estructuras asociadas con este sitio, que demuestra una alta densidad de conjuntos complejos y edificios de mampostería (Figura 7). Para obtener un mapa detallado se dividieron las áreas del sitio en cuadrantes que permiten enfocarse sistemáticamente en toda la extensión del sitio, y no solamente en los Grupos A, B, y C identificados y así nombrados por el Proyecto Corpus en los años 70's.

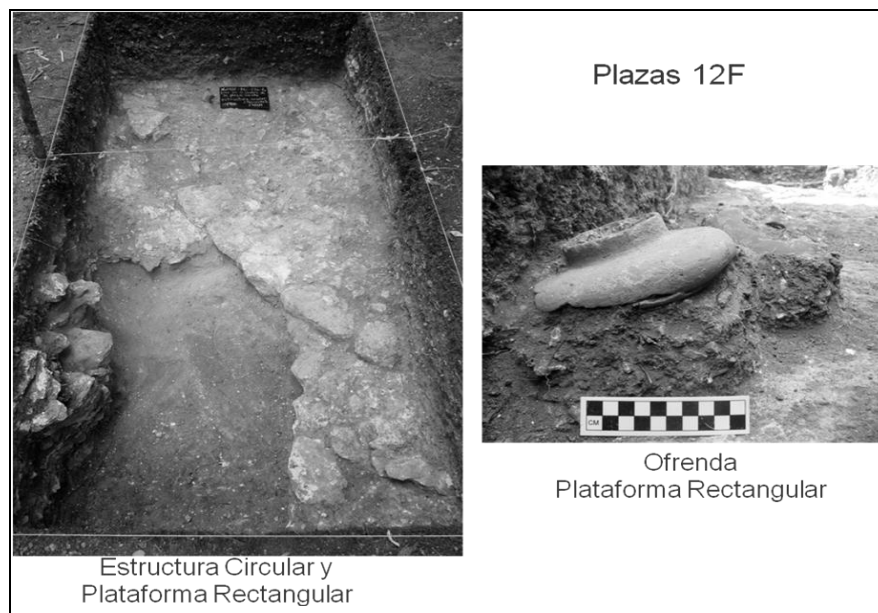
Figura 8 Evidencias arqueológicas en Plazas 12F del grupo C de Xultun.

12F, en donde se realizaron pozos exploratorios dirigidos en plazas y patios, así como también en el patio de un pequeño grupo residencial localizado más al norte. El Grupo residencial 12F se ubica en el norte del sitio de Xultun, cerca de varias canteras. La mayoría de las estructuras fueron saqueadas donde al parecer fue encontrada una tumba de élite. Algunos sectores presentan varias etapas constructivas y en otras las edificaciones suelen ser muy superficiales (Figura 8). El grupo consiste en un núcleo de domicilios y patios de élite, rodeado de grandes plazas ceremoniales hacia el oeste, norte y este. Directamente al sur del Grupo de 12F se localiza un área extensa y plana con dos pequeñas estructuras cerrando al sur por un templo monumental denominado 12F-19.

En la Plaza Oeste fueron encontrados los restos de dos plataformas bajas. Una plataforma redonda con un diámetro de 6.9 metros y una altura de 0.20 m, fue construida directamente sobre la roca madre en el centro de la plaza. El piso superior de esta fue subsiguientemente eliminado. Esta destrucción fue probablemente parte del ritual asociado con la construcción de una plataforma rectangular de aproximadamente 9 x 4 m directamente sobre la plataforma circular. En su esquina noroeste fue encontrada una ofrenda de cuencos Clásico Tardío.

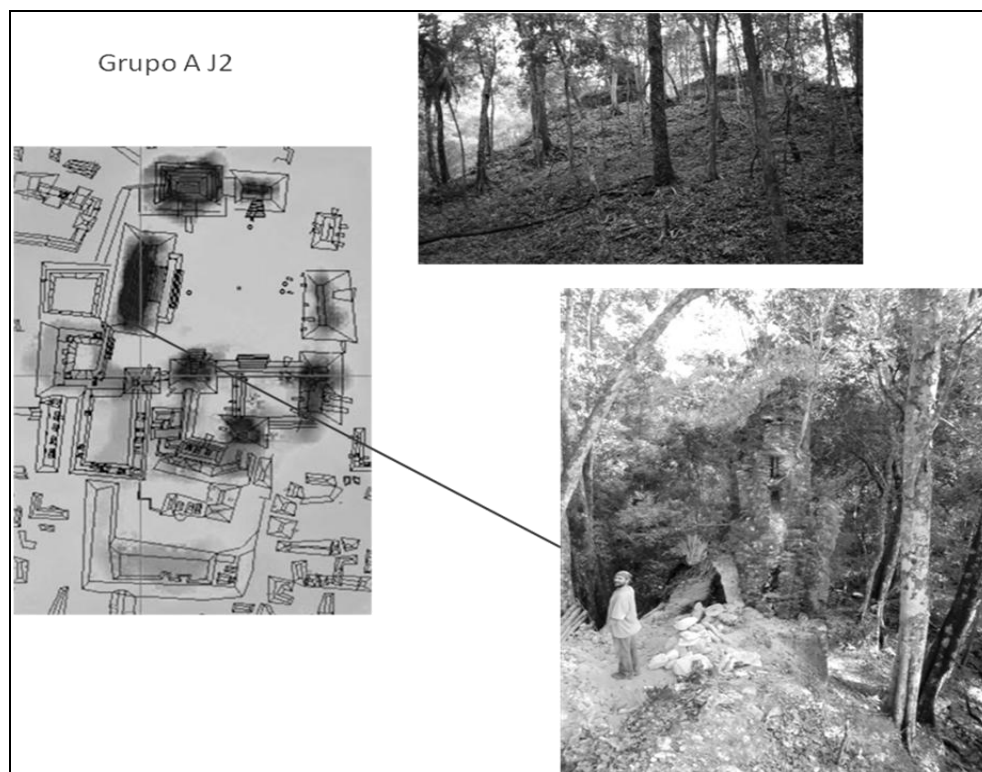
Figura 9 Investigaciones realizadas en el palacio J-2 del grupo A de Xultun.

En el Grupo A las investigaciones se centraron principalmente en el cuadrante 10-K, y en el Palacio J-2 localizado al oeste de la gran Plaza (Figura 9). Este último mide 74 m de largo y 46 m de ancho con una altura de 15 m, probablemente residencia del linaje real de Xultun durante el Clásico Tardío. El último monumento inscrito en Xultun, la Estela 10 con fecha 889 DC, estuvo colocado al frente del palacio. Con el objetivo de determinar las dimensiones de los cuartos y bóvedas, por medio de pozos exploratorios se procedió a remover todo el escombros dentro de los cuartos, determinando que los recintos tenían 1.50 m de ancho y una altura de aproximadamente 3 m hasta las bóvedas coronadas con altas cresterías.

En la parte inferior de la estructura se realizó un registro al pie de la escalinata para definir sus dimensiones y el estado de conservación. Debido a que los escalones de la última fase constructiva quedaron a la intemperie, su estado de conservación es muy malo, deteriorado por la vegetación y las raíces de los árboles que fueron desplazando cada uno de los peldaños. Según la evidencia encontrada (cerámica y arquitectura) se puede decir que la última fase constructiva del Palacio pertenece al Clásico Terminal.

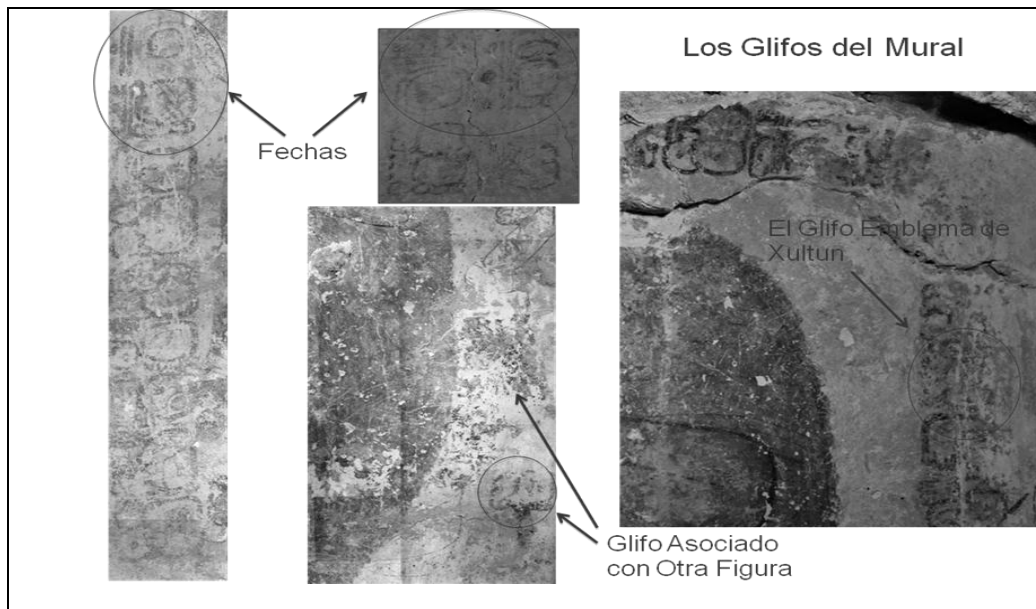
Figura 10 Importantes rasgos evidencias en el mural del cuarto de la estructura 10K-2 de Xultún.

Para determinar las dimensiones del cuarto se realizó un pequeño registro para llegar a las paredes y así obtener las dimensiones del mismo. Se localizó una pintura mural perteneciente al Clásico Tardío bien conservada (Figura 10). Presenta a un gobernante de Xultun mirando al oeste, con un cetro en la mano adornado con dos símbolos de "ik" (viento). El personaje está disfrazado y ricamente ataviado con vestimenta elaborada con plumas azules cubriendo la espalda y un tocado grande y elegante apoyado sobre la cabeza. Otra figura mirando al este aparece desde atrás de las plumas del gobernante y lleva un sombrero blanco. Esta figura está asociada con un glifo que se ubica frente al cuerpo.

Varios textos jeroglíficos fueron colocados en diferentes partes del mural incluyendo un texto de nueve glifos ubicado enfrente del gobernante que da una fecha en el calendario ritual. Atrás del personaje central, en la parte superior derecha, se puede localizar una banda de glifos, dos de los cuales visibles -y una columna de cuatro glifos que baja de la banda y que muestra el glifo emblema de Xultun, también, hay cuatro glifos colocados en la jamba oeste del nicho en que se encuentra pintado el mural. Los colores representativos de la pintura mural son azul Maya, rojo hematita especular, anaranjado y blanco. El mural está ubicado en un nicho de aproximadamente 1.10 m de ancho y 2 m de alto en el muro norte

de la Estructura 10-K 2. Este nicho fue la puerta norte del edificio en una etapa anterior, que fue posteriormente rellenada, estucada y pintada con el mural del gobernante.

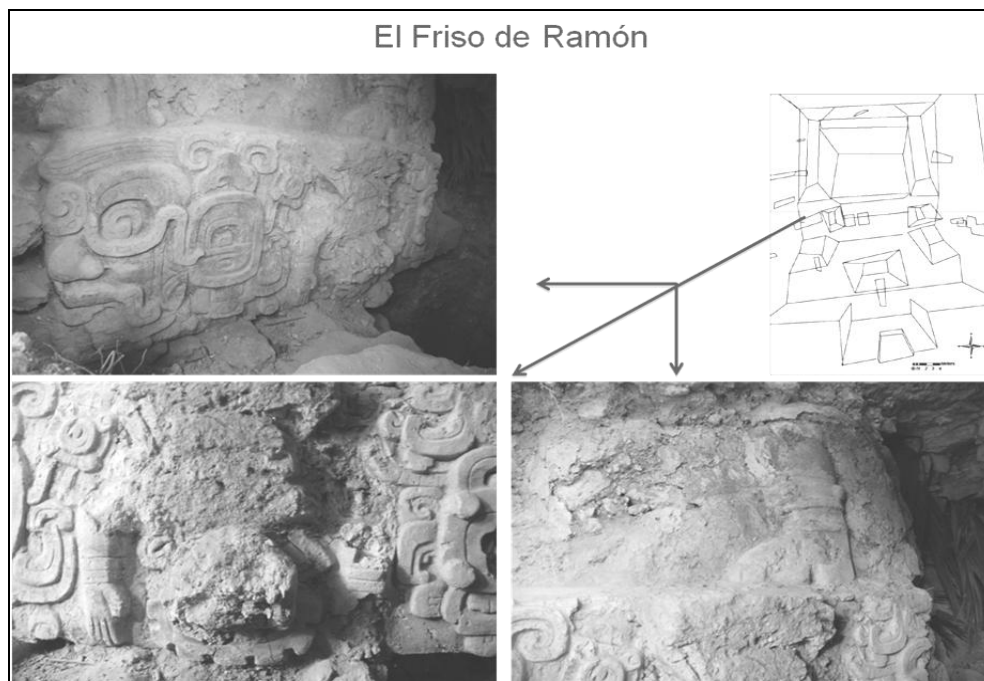
Figura 11 Diseño decorativo del friso del edificio Ramón, 12F19 de la acrópolis, Grupo C de Xultun.

Los edificios del Grupo Central, expuestos por el saqueo 4, fueron denominados Ramón y Pimiento. Al seguir el muro oeste de Pimiento y el muro sur de Ramón se registraron los detalles arquitectónicos y se descubrió por completo el friso de Ramón (Figura 11). Este friso trata el tema de la muerte, del inframundo y aspectos del Dios Solar. En particular, muestra una figura invertida y cortada por la mitad en el centro y el Dios Jaguar del Inframundo en la esquina suroeste de la fachada. La parte del friso en la esquina sureste fue cortada por los saqueadores. Este friso corre a lo largo de la fachada por 3.30 m con una altura de 0.85 m. Una extensión vertical de la fachada un metro más arriba del resto del friso presenta un panel modelado con las piernas de un jaguar sentado encima del friso; no se conservan otros rasgos aparte del extremo frontal.

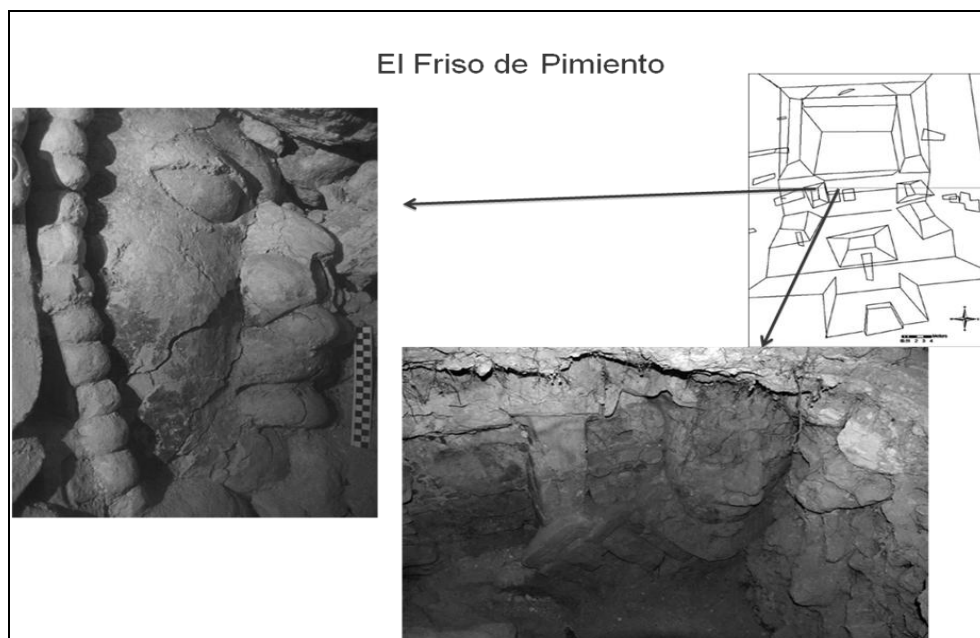
Figura 12      Diseño decorativo del friso del edificio Pimiento, 12F19 de la acrópolis, Grupo C de Xultun.

Las unidades alineadas con la fachada sur de Pimiento tuvieron el propósito de exponer y documentar la continuación del friso en la fachada del edificio, registrando al mismo tiempo las etapas arquitectónicas posteriores a Pimiento y estableciendo una cronología cerámica para 12F19 con los artefactos recuperados, que fechan estas etapas constructivas decoradas por estuco para el Clásico Temprano. Antes de llegar al nivel del friso, se identificó el derrumbe de una bóveda colapsada, un piso interior, un piso exterior y una nivelación, dando como resultado una secuencia de cerámica desde el Clásico Temprano hasta el Clásico Tardío y estableciendo tres etapas arquitectónicas. Estas unidades expusieron casi 7 m de friso en la fachada Sur de Pimiento, midiendo 1.40 m de alto y evidenciando dos mascarones. Uno de ellos lleva un collar con motivo de *Pop* (Figura 12); a un costado de este mascarón hay una gran ala, posiblemente de un pájaro principal.

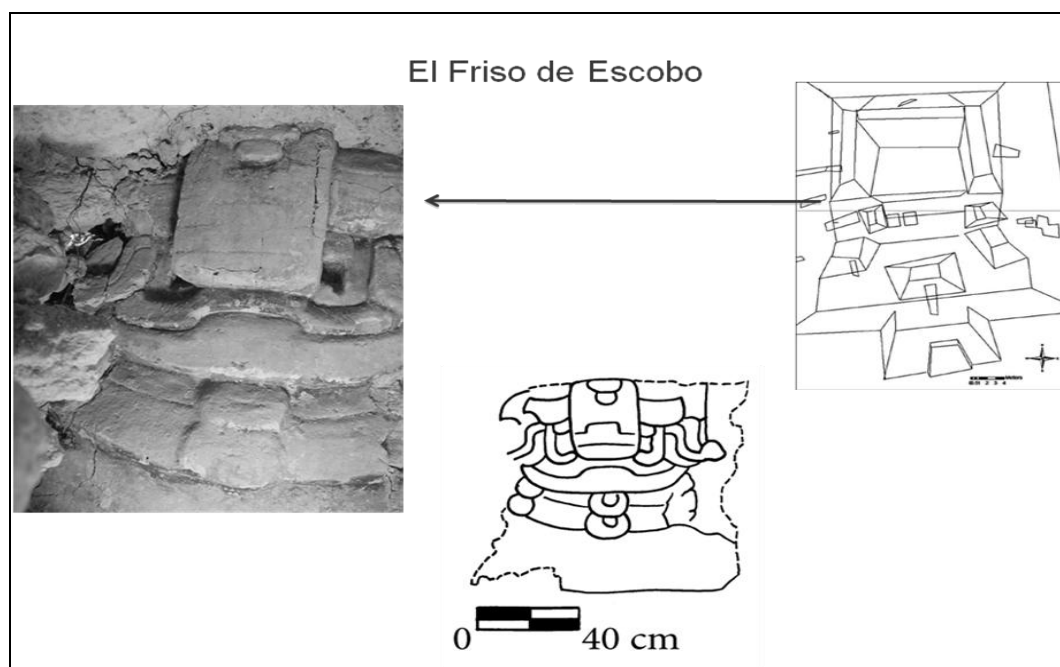
Figura 13      Diseño decorativo del friso del edificio Escobo, 12F19 de la acrópolis, Grupo C de Xultun.

En el grupo de excavaciones oeste se identificó la esquina noroeste de Ramón y se comprobó que no existe friso en la fachada oeste y tampoco en la fachada norte. Mediante el Saqueo 5 se pudo identificar un gran corte al oeste del conjunto dejando expuestas varias etapas constructivas desde el piso hasta la parte superior, exponiendo en el muro oeste hasta la esquina suroeste otro edificio Clásico Temprano que fue denominado Escobo (Figura 13). Este edificio tiene un friso que adornaba la fachada oeste, destruida por los saqueadores, sin embargo, se conservó una parte del friso estucado y pintado que representa la cabeza de un pájaro.

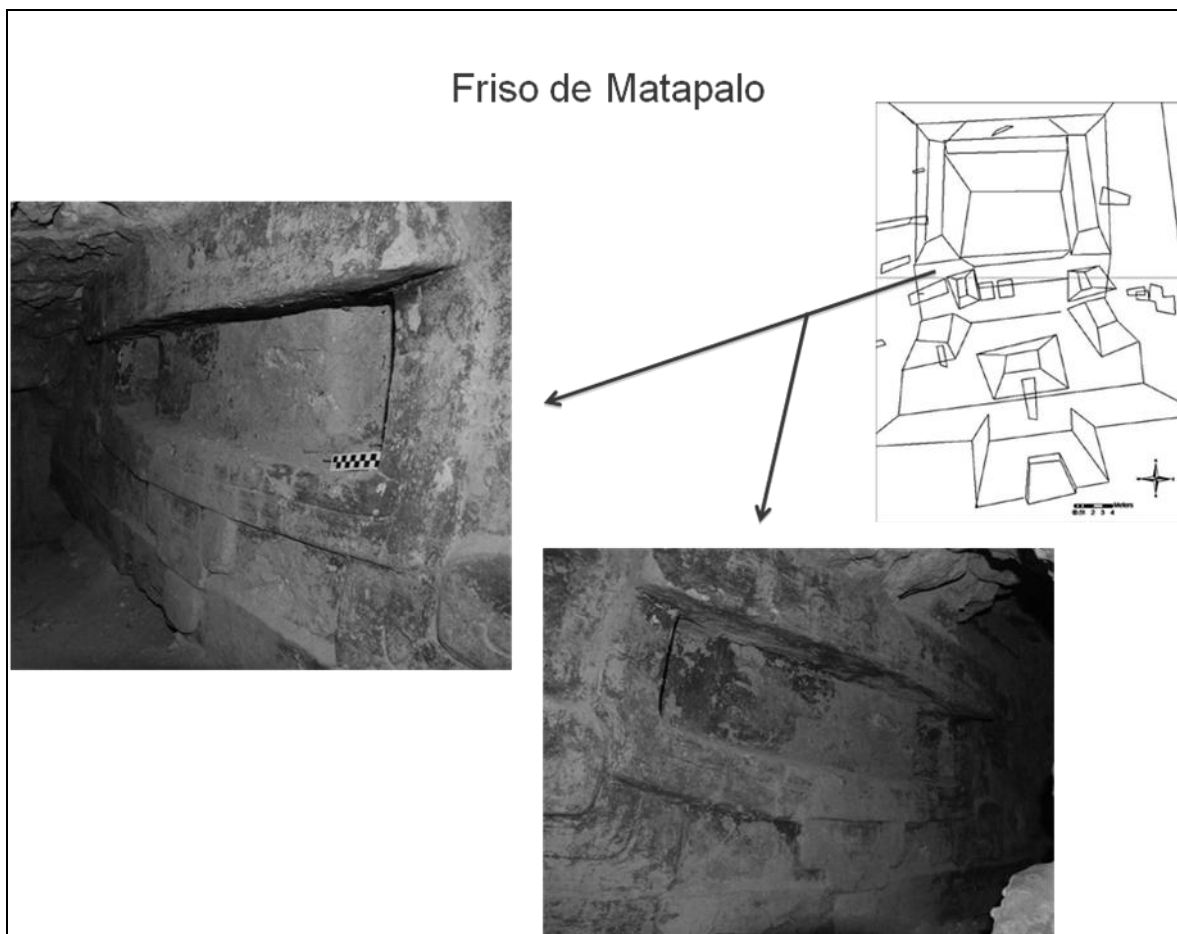
Figura 14      Diseño decorativo del friso del edificio Matapalo, 12F19 de la acrópolis, Grupo C de Xultun.

Los extremos este y oeste fueron deteriorados a consecuencia de la inestabilidad provocada por el saqueo. Se siguió el muro sur pasando por la puerta del edificio, donde se encontró otra fachada estucada y pintada con hematita especular y finas líneas de pintura negra (Figura 14). Esta fachada corresponde a otro edificio que se llamó Matapalo y que sirve de conexión con las estructuras de Pimiento y Escobo. Su altura de 4 m es mayor que la de Pimiento y presenta un friso en buen estado de conservación. En las unidades de excavación se puede identificar un enorme ojo, y la hematita especular se extiende por todo el friso.

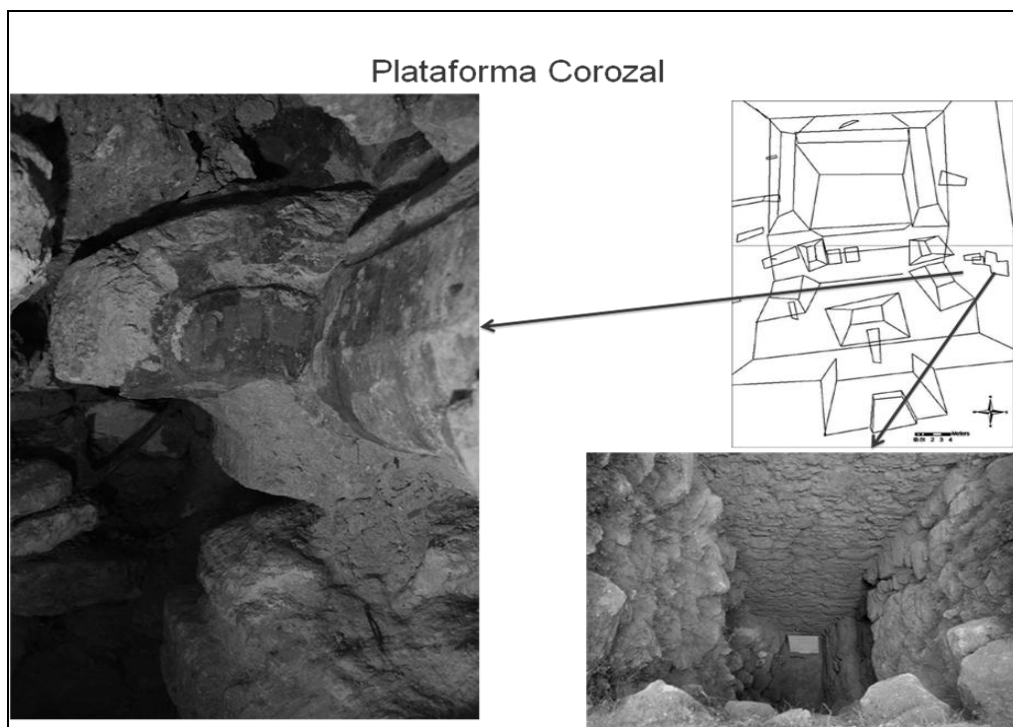
Figura 15      Diseño decorativo del friso del edificio Corozal, 12F19 de la acrópolis, Grupo C de Xultun.

Además, en el lado este de la Acrópolis se limpió otro saqueo y se descubrió la esquina superior sureste de una estructura adicional que presenta en su fachada un mascarón estucado y pintado (Figura 15). El edificio fue llamado Corozal y es la plataforma anterior que sostiene los edificios subsiguientes Ramón y Pimiento. Por otro lado en un espacio de pocos centímetros se identificó el inicio de otra estructura que se denominó Bayal. Las excavaciones siguieron los muros de Bayal hasta el nivel de la

plaza bajando hasta 5 m de profundidad. Se realizó un túnel para determinar si el mascarón de Corozal continúa hasta el nivel del piso. Esta fachada compuesta de estuco modelado forma la base del mascarón que corre por 4.20 m en la base de la plataforma.

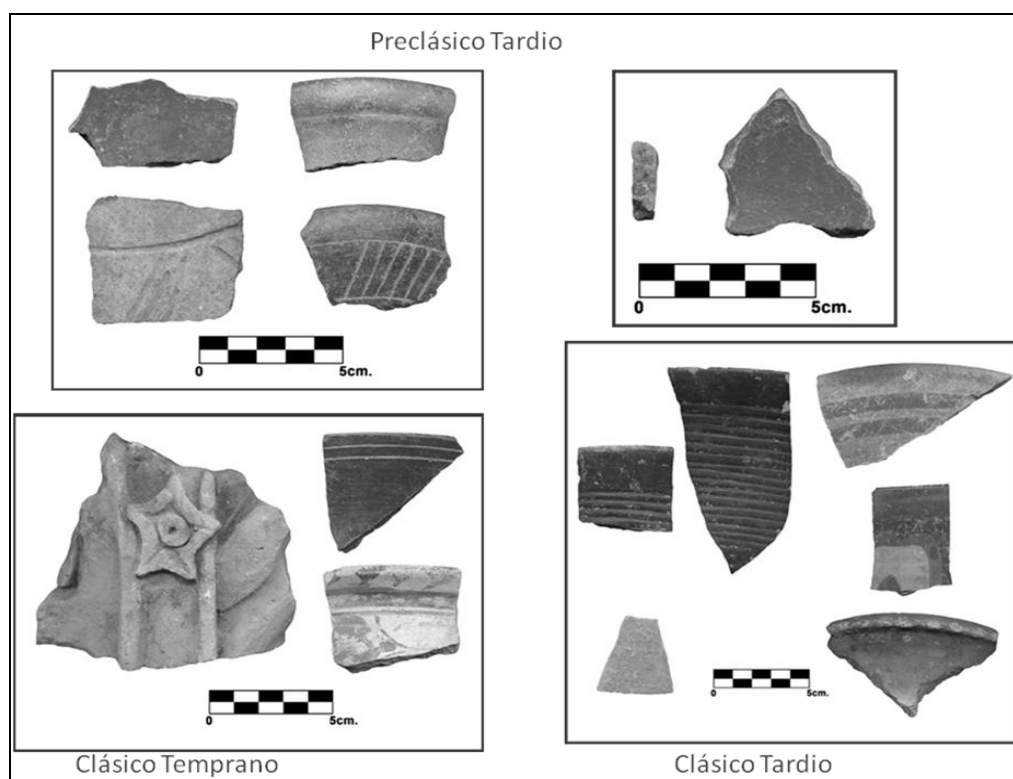
Figura 16      Evidencia cerámica localizada en las diferentes excavaciones en Xultun.

Las observaciones preliminares del material, permitieron identificar que hay áreas del sitio que, además de las etapas Clásico Tardío, presentan una secuencia más compleja en donde los niveles más profundos evidenciaron material Preclásico Tardío y cerámica del Clásico Temprano. Sin embargo, esta investigación quedó en categoría de “clasificación cerámica” y no de “análisis cerámico”, ya que solo se enfocó a determinar cronología de las áreas investigadas, por lo que no se mencionan tipos de formas, modos decorativos y otras variables cerámicas relacionadas con las propiedades físicas de las vasijas, así como de la materia prima utilizada para su manufactura; y sus cambios a través del tiempo y espacio, estudios que complementarían un análisis cerámico formal (Figura 16).
