INFORME, CUARTA TEMPORADA
PROYECTO ARQUEOLÓGICO CHINIKIHÁ
2011

PROYECTO ARQUEOLÓGICO CHINIKIHÁ

INFORME TEMPORADA 2011

DIR. RODRIGO LIENDO STUARDO

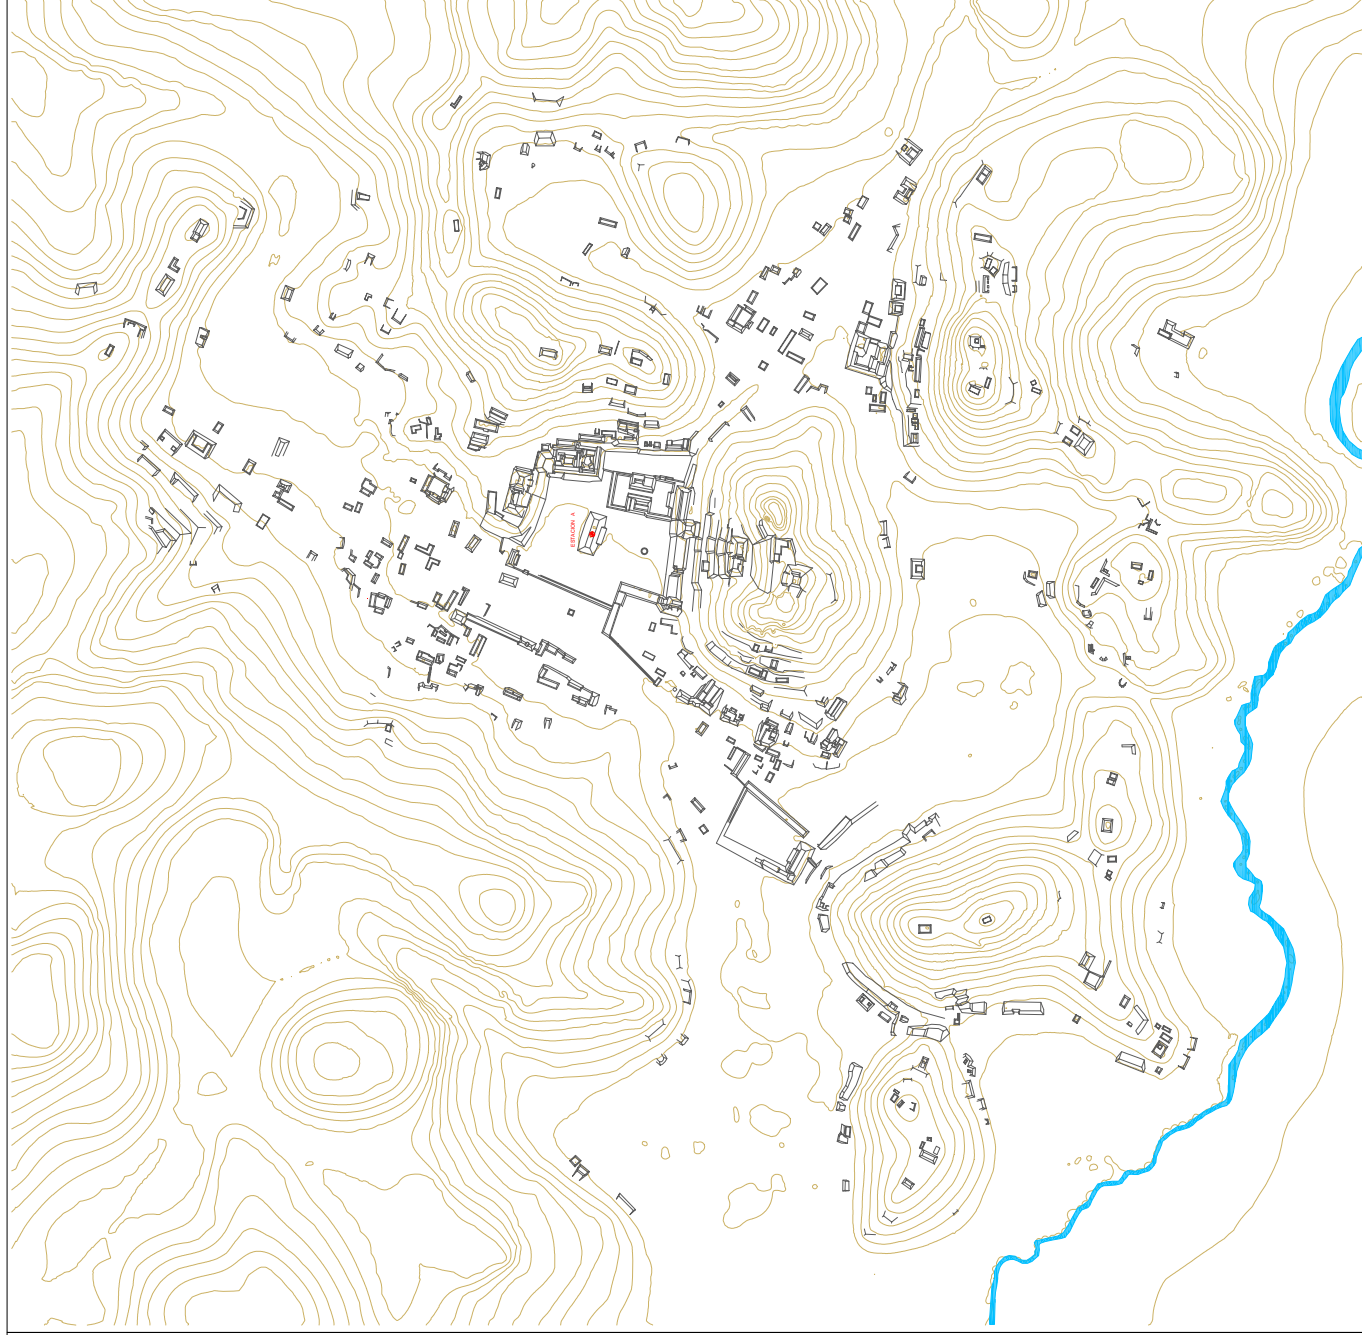
Fig. 3 Sitio arqueológico Chinihiká, mapa compilado de las temporadas 2008, 2010 y 2011

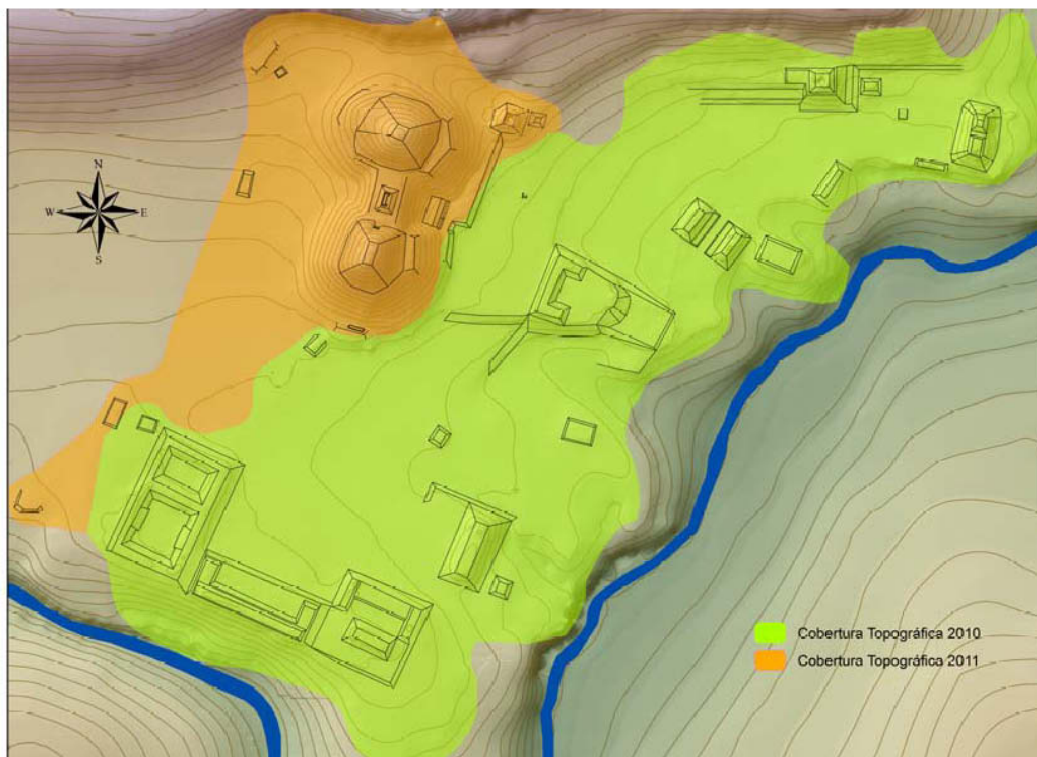
Fig. 9
Cobertura topográfica
temporadas 2010 y 2011

A partir del punto de inicio se realizó una red de apoyo de 23 estaciones de las que se derivaron 1168 puntos de control, teniendo una cobertura final aproximada de 3.4 hectáreas, en donde se ubicaron 10 estructuras contabilizando así un total de 40, tomando en cuenta las localizadas en la temporada de 2010 (Fig. 9).

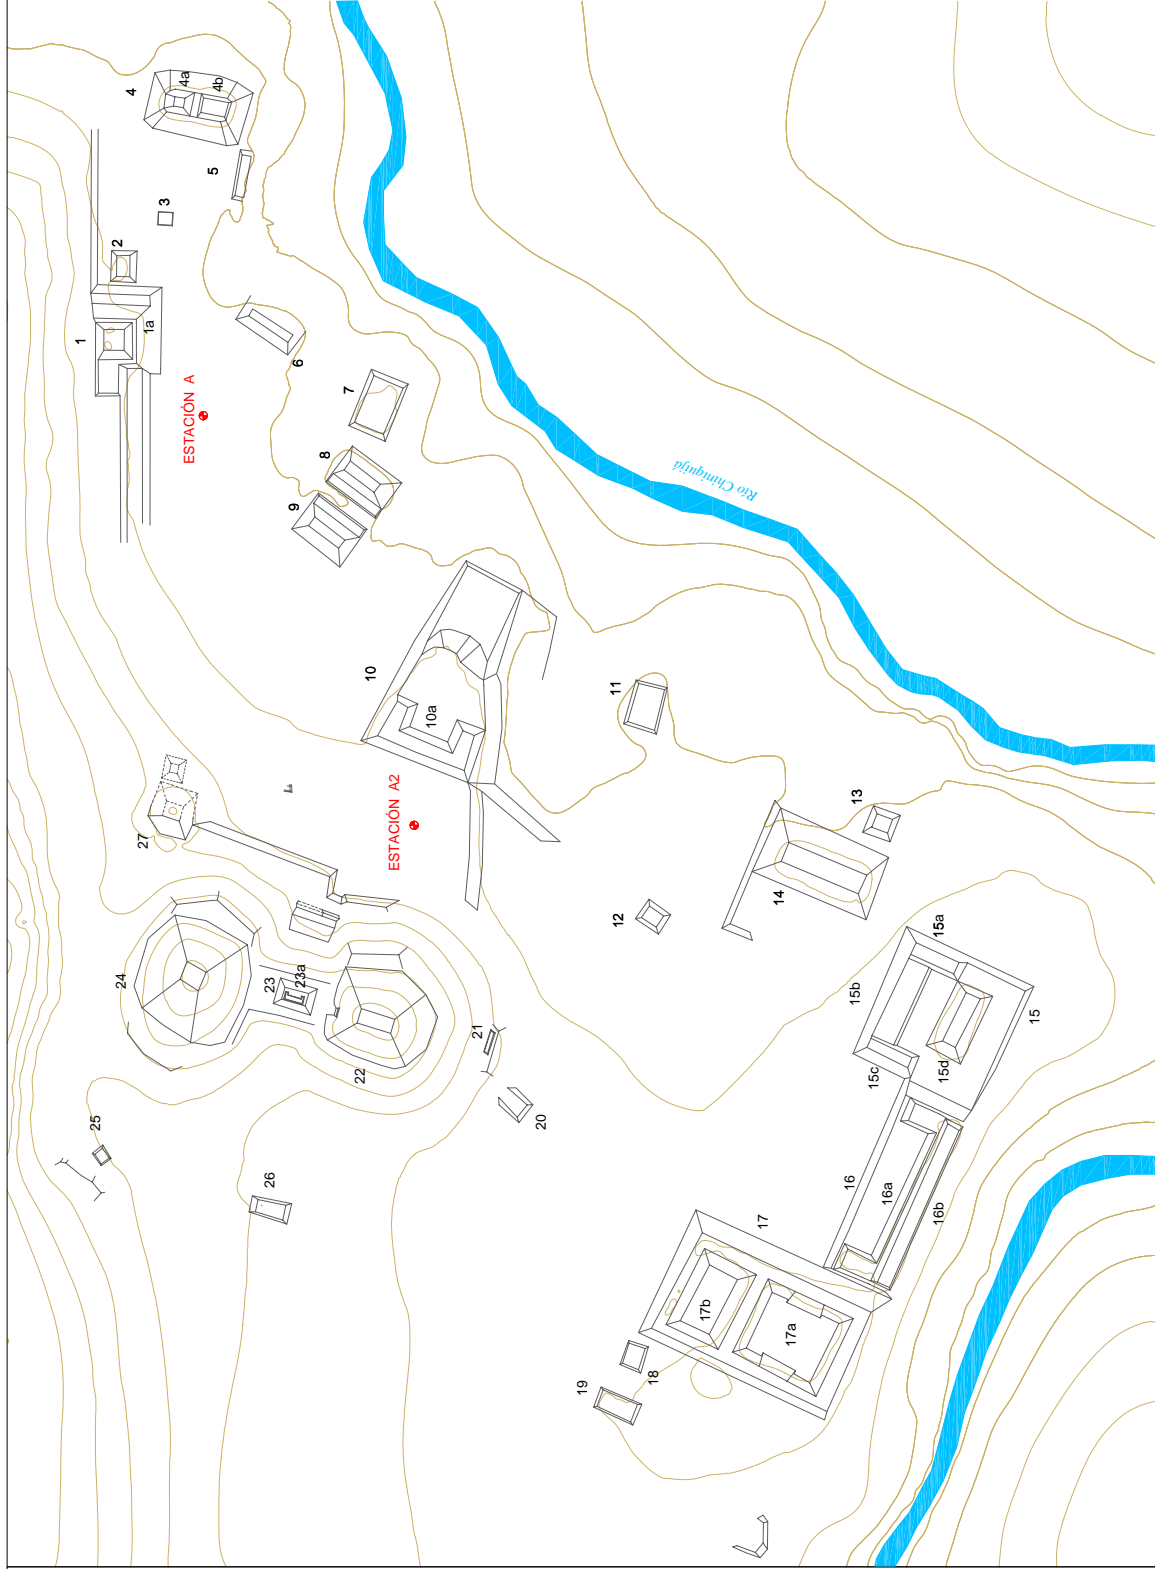
Fig. 11 Sitio arqueológico Boca Chiniquihá, nomenclatura de estructuras temporadas 2010 y 2011

Después de observar la distribución arquitectónica en el plano, se continuó asignando números para identificar a las estructuras, sin embargo, se realizó un ajuste con respecto a lo elaborado en 2010 para una mejor descripción del sitio, de esta forma tenemos que ahora las estructuras 1, 4, 10, 15, 16 y 17 se encuentran divididas en incisos que separan la plataforma basal de las estructuras superiores; a partir del número 18 se reasignó la numeración para los elementos arquitectónicos registrados durante la temporada 2011 (Fig. 10 y 11, Tablas 4 y 5).

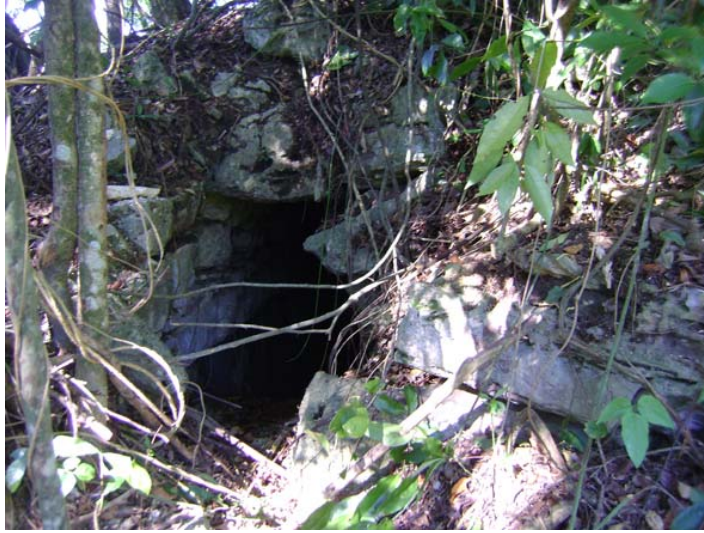
Siempre en este sector, otro conjunto que resulta de particular interés tanto a nivel formal como de volumen construido es el CHK/K94, ya que es caracterizado por un cuarto abovedado en forma de L (estr. K-5; Fig. 2.5) que tiene, al norte, en donde quiebra la crujía, una pequeña ventana en forma de “Ik” (Fig. 2.6). La bóveda es constituida por grandes bloques de caliza y se apoya, al este, a un abrigo rocoso, con el que parece mimetizarse (Fig. 2.7); posiblemente esta estructura se desarrollaba en más de un nivel, siendo visible un hoyo que parece debido a una bóveda colapsada, entre las estr. K-5 y K-4.

Fig. 2. 5. Acceso al cuarto abovedado del CHK/K94 (foto A. Campiani)

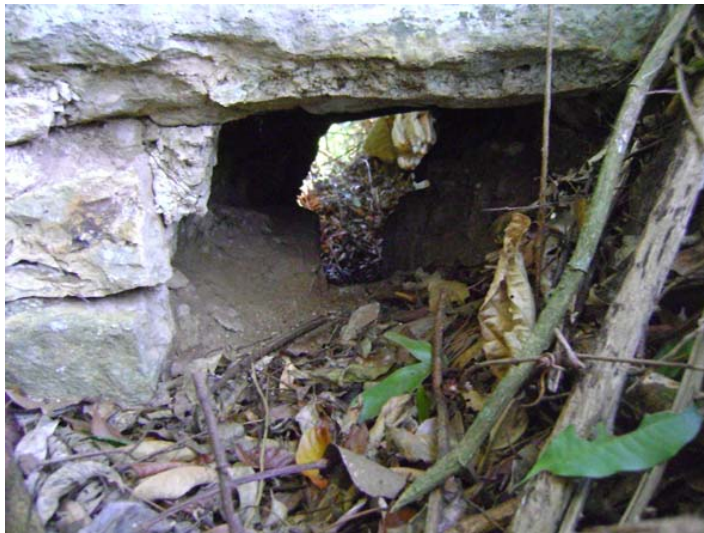
Fig. 2. 6. Ventana en forma de "Ik" de la estr. K-5 del CHK/K94 (foto A. Campiani)

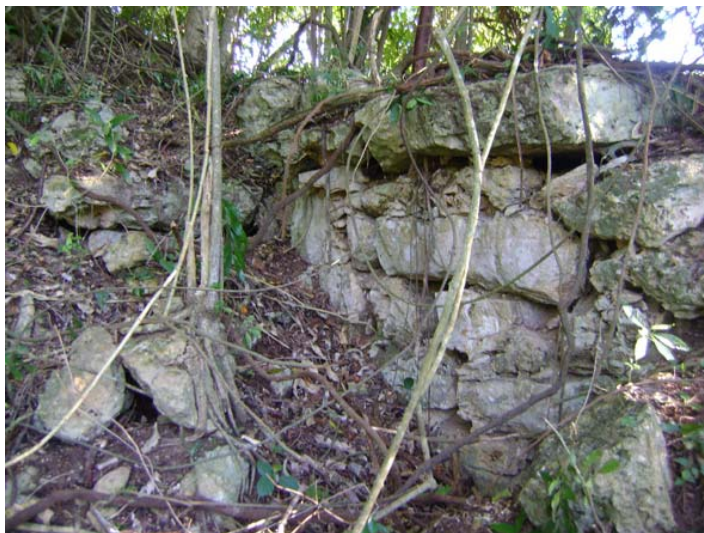
Fig. 2. 7. La parte de la crujía de la estr. K-5 que se desarrolla en sentido este-oeste, apoyándose finalmente a la ladera del cerro (foto A. Campiani)

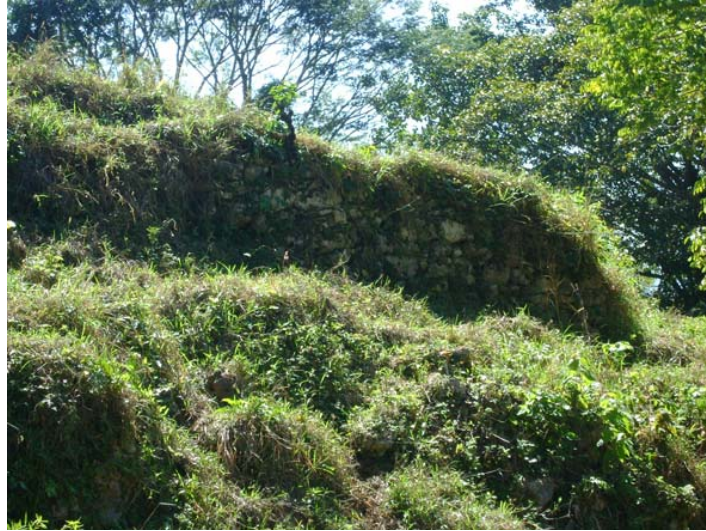
Cercano a este conjunto destacamos otro, el CHK/K93, que domina un pequeño cerro y desde aquí la salida hacia el río y la aguada (Fig. 2.8). Sobresale también por su estado de conservación y, por ende, por la visible inversión de mano de obra (Fig. 2.9) manifiesta en su basamento: su mampostería burda y bien conservada es muy parecida a la de la estr. K-17, mencionada anteriormente.

Fig. 2. 9. Frente Norte del basamento del conjunto CHK/K93 (foto A. Campiani)

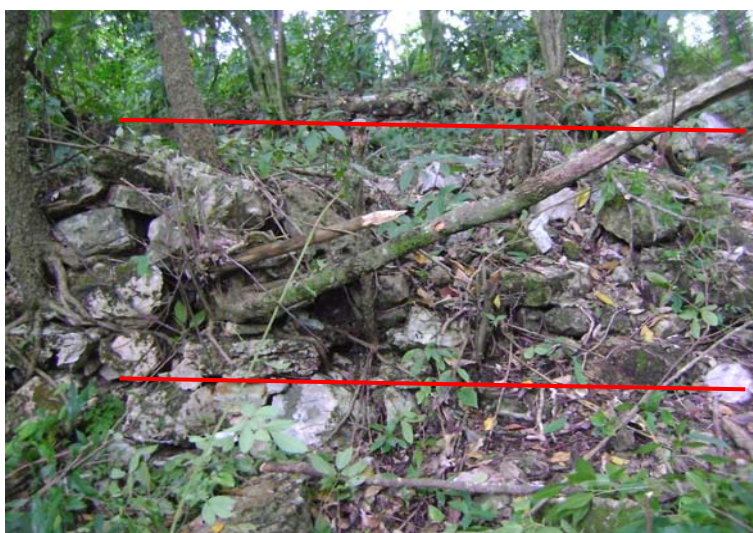
Fig. 2. 11. Los dos niveles de contención del basamento del conjunto CHK/L104 (foto A. Campiani)

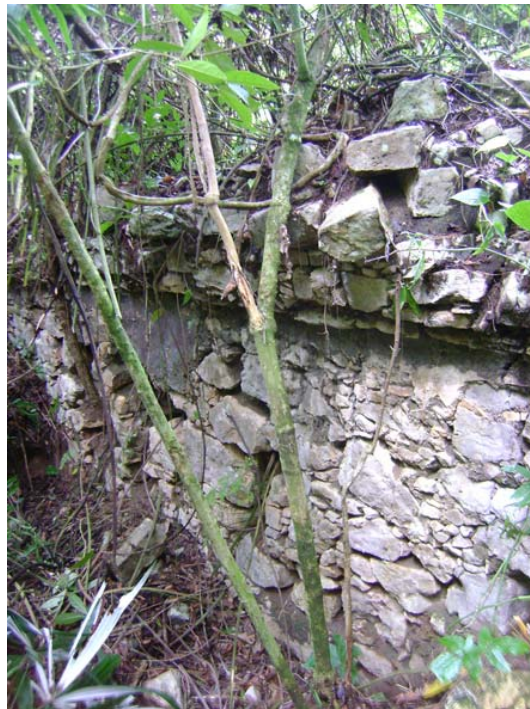
abovedada (Fig. 2.14) en dirección este-oeste, en algunos lugares se puede aun apreciar el arranque de la bóveda y las manchas del estuco que constituía el aplanado interior. En su frente Norte, es decir hacia el patio interior, se pueden apreciar las huellas y los peraltes de una escalera de acceso a la crujía abovedada.

Fig. 2. 14. Muro interior sur de la crujía abovedada de la estr. I-25 (foto A. Campiani)

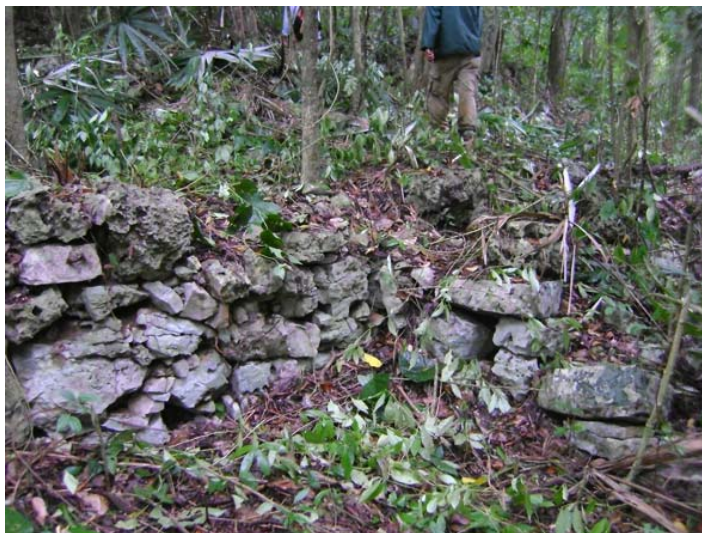
Fig. 2. 18. Mampostería de la estr. A-32 del conjunto CHK/A147 (foto A. Campiani)

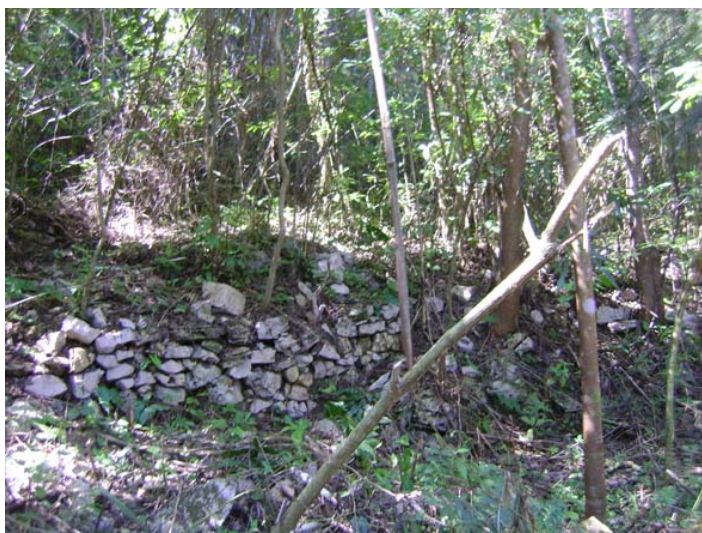
Fig. 2. 19. Mampostería de la estr. I-11 del conjunto CHK/I120 (foto A. Campiani)

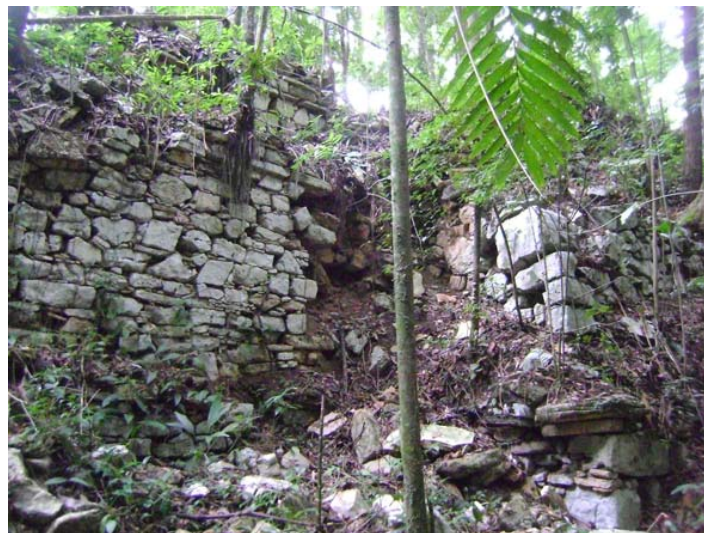
En la estructura A-9 es indiscutible la presencia de dos etapas constructivas, ya que la edificación viene evidentemente ampliada con el adosamiento de otra que presenta, en altura, un cuerpo menos (Fig. 2.20). Esto es visible sobre todo en el frente posterior, Sur (Fig. 2.21), en donde se evidencia su diferencia en dimensiones; además en el paramento norte, que manifiesta una fachada continua pero no homogénea, la junción entre los edificios provoca una fractura vertical por el simple adosamiento y unión de las dos arquitecturas sin amarre estructural de la mampostería. La cala de saqueo en correspondencia de tal quiebra pone en evidencia el aplanado estucado del primer edificio, confirmando la presencia de dos etapas constructivas (fig. 2.22).

Fig. 2. 21. Frente sur del edificio A-9, en correspondencia de la junción entre las dos estructuras que conforman el edificio final (foto E. Mirón)

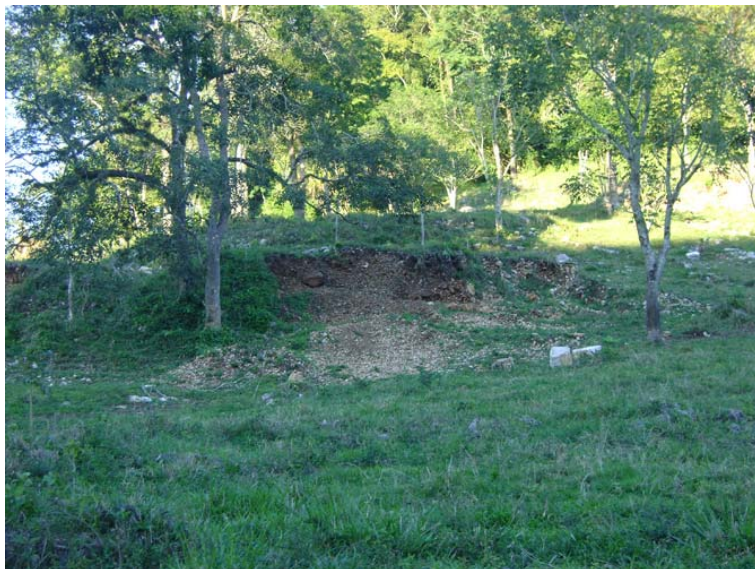
Finalmente queremos hacer algunas observaciones sobre el estado de conservación en el que se encuentran algunos de los edificios de Chinikihá, en particular modo los que pertenecen al “Grupo Monumental”; otros a lo largo del sitio han sido objeto de saqueo y extracción de material (Fig. 2.34), además de los daños provocados por el uso ganadero de los terrenos. Además de estas causas de afectación, que podemos definir antrópicas, el colapso estructural de los edificios es otra de las fuentes seriamente dañinas detectadas en Chinikihá. En particular sería urgente llevar a cabo algunas operaciones de consolidación de las crujiás del palacio en donde las bóvedas aún quedan en pié, en particular modo la que contiene las pinturas de “los murciélagos”, ya que a lo largo de tres temporadas de campo hemos visto aumentar el progreso del deterioro (Fig. 2.35). Lo mismo acontece con uno de los edificios más emblemáticos de Chinikihá, el A-9 o “Gran pirámide”, como lo definió Maler, sobre todo en su frente sur el proceso de desprendimiento de los sillares en correspondencia de la junción de los dos edificios que conforman la estructura se ha acelerado en los últimos cuatro años, lo que es visible sobre todo en su frente sur (Fig. 2.36).

Fig. 2. 34. Extracción de material del conjunto CHK/D77 (foto A. Campiani 2011)

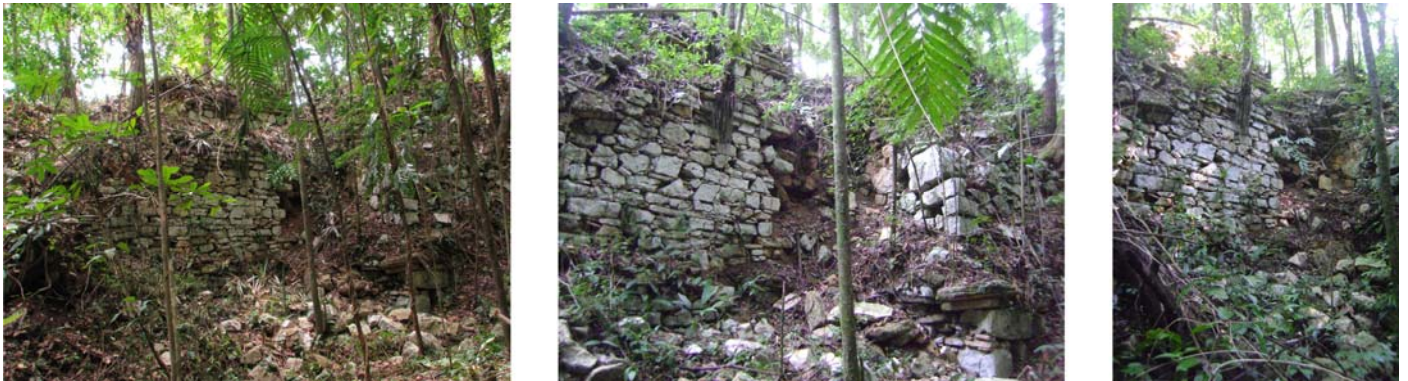
Fig. 2. 36. El frente sur del edificio A-9 (foto A. Campiani y E. Mirón 2008, 2010 y 2011)

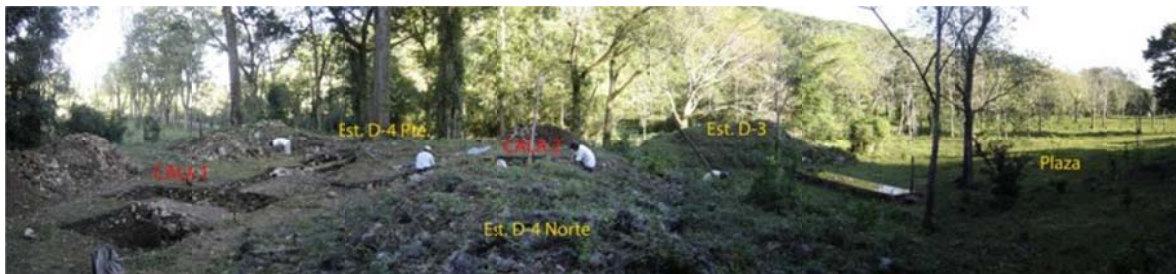
La Estructura D-4 está compuesta por tres plataformas orientadas a patio (Figs. 3.1 y 3.2). Se realizaron dos calas, la Cala 1 (eje norte – sur) comprendió el patio del conjunto y parte de la Estructura D-4 Poniente; La Cala 2 (eje este – oeste) se proyecta desde el área poniente del patio hacia la Estructura D-4 Norte hasta nivel de plaza (Figs. 3.2 y 3.3).

Fig. 3. 2. Vista general de las Estructuras D-4 Norte y D-4 Poniente y localización de calas de excavación

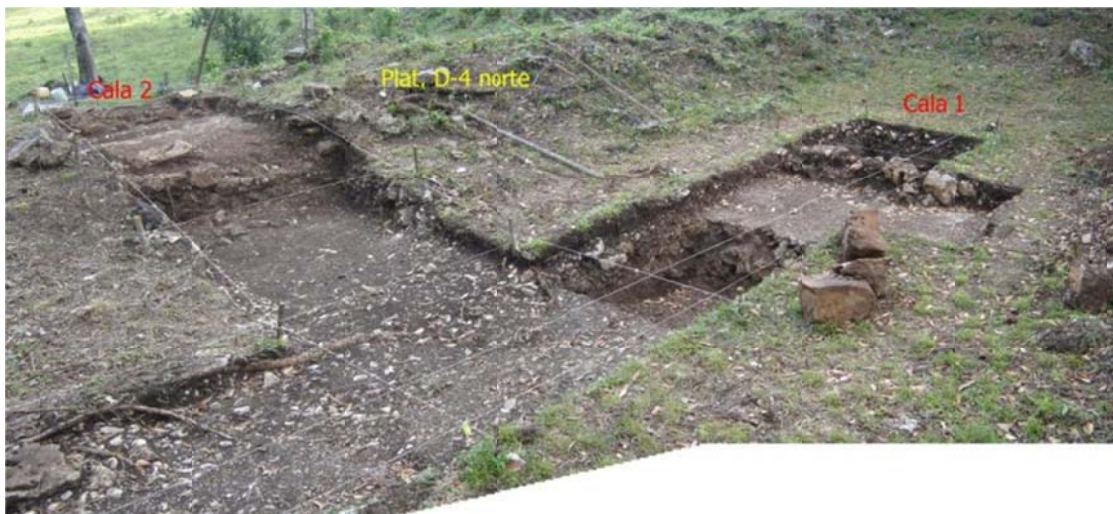
Fig. 3. 3. Vista parcial de las Calas 1 y 2 y rasgos arquitectónicos.

La cala estuvo compuesta por seis cuadros de 2 x 2 m ubicados en dirección oriente-poniente. Los cuadros se identifican con la nomenclatura consecutiva 1 – 6, y 10 – 11. La cala comprendió el eje central del patio hasta el área de desplante de la plataforma D-4 Poniente (Figura 3.3). La máxima profundidad de excavación fue de 1.20 m correspondiente a 12 niveles métricos. Esta cala reveló información importante sobre las actividades llevadas a cabo en el patio del conjunto, mismo que muestra al menos dos ocupaciones, ambas correspondientes al periodo Clásico Tardío aunque posiblemente en el futuro podamos discutir la posibilidad de la transición Clásico Temprano – Tardío debido a la presencia de materiales Motiepa en un estrato inmediatamente debajo de los materiales tardíos en contexto de relleno, sin embargo aun requerimos finalizar los análisis cerámicos y de radio-carbón para discutir la posibilidad de una ocupación temprana precedente a la ocupación tardía.

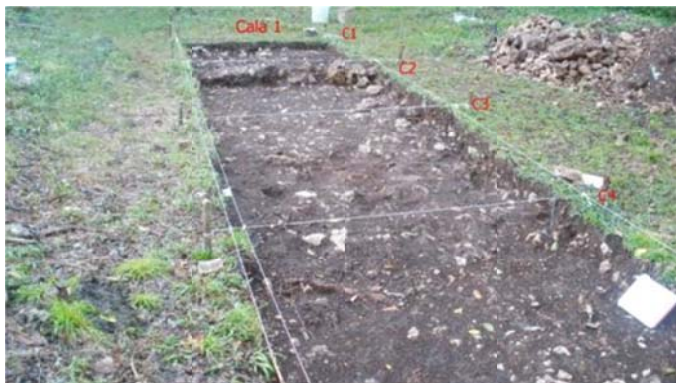
Nivel 2 (10 – 20 cm), presenta una alta densidad de artefactos; la parte superior del nivel corresponde al inicio de un apisonado bien compacto de tierra café rojizo (Color Munsell 10R 4/6) y gravas que corresponden a la última ocupación del piso del patio (Murciélagos – Balunté). La parte oriente del patio presenta abundante gravilla como parte del piso (Cuadros 1 y 2), sin embargo en la parte central y poniente las gravas aumentan de tamaño y se presentan en forma de guijarros o bien, gravillas finas sobre lajas que sirvieron para nivelar el piso del patio y contra-restar un ligero hundimiento del mismo (Cuadros 3, 4, 5 y 6). Un aspecto interesante a resaltar es que en los Cuadros 3, 4 y 5, en los Niveles 2 y 3 se registró una alta densidad de artefactos en forma de desechos de talla de pedernal, pre-formas y núcleos del mismo material; al parecer la nivelación del patio a base de piedras lajas y gravillas durante la última ocupación (y no únicamente de gravilla como en los Cuadros 1 y 2) tiene que ver con el soporte del impacto de estas actividades y evitar un ligero hundimiento del mismo, especialmente en Cuadro 5 (Fig. 3.6, 3.7 y 3.8).

Fig. 3. 7. Vista parcial de Cala 1 Nivel 2 piso de grava y tierra compactada - última ocupación

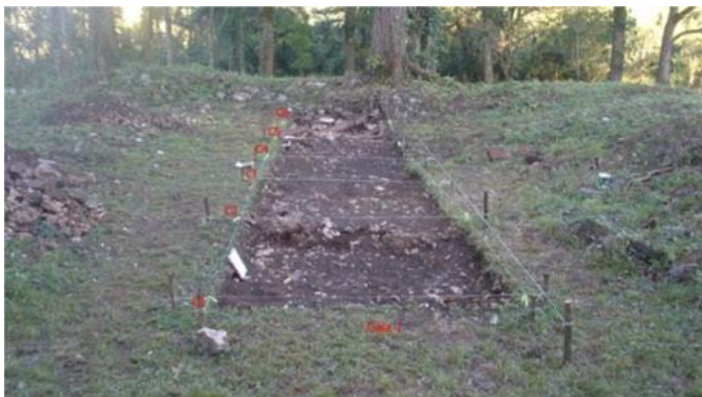
Fig. 3. 8. Vista general de Cala 1 Nivel 2 – Piso de grava y tierra compactada – última ocupación.

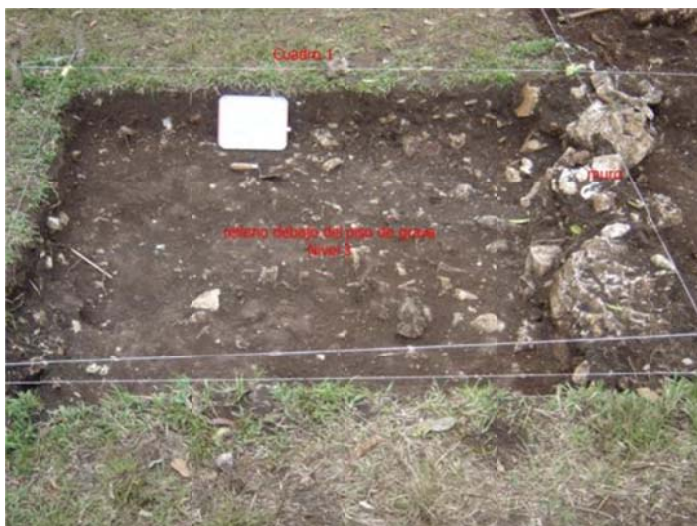
Nivel 3 (20 – 30 cm), en términos generales este nivel métrico corresponde al núcleo del apisonado de la última ocupación del patio, abundante cantidad de tepalcates como relleno, bien compactados con gravillas y tierra café (Munsell 5YR 3/2, 5YR 3/4 y 10R 3/4). Presencia de guijarros y piedras (7 x 10 cm) en la parte inferior del nivel que cimentan y corresponden al firme (Figs. 3.6, 3.9 y 3.10). Los cuadros 3 y 4 muestran un relleno más compactado con tierra arcillosa de piedras (10 x 20 cm). La cantidad de artefactos usados como relleno abundan en forma de tepalcates, restos de talla de pedernal y hueso animal. La parte inferior de este nivel, a excepción del cuadro 1, presenta tierra compactada que da paso a un piso estucado correspondiente a una ocupación anterior del conjunto.

Fig. 3. 9. Nivel 3, relleno debajo del piso de gravas, Cuadro 1.

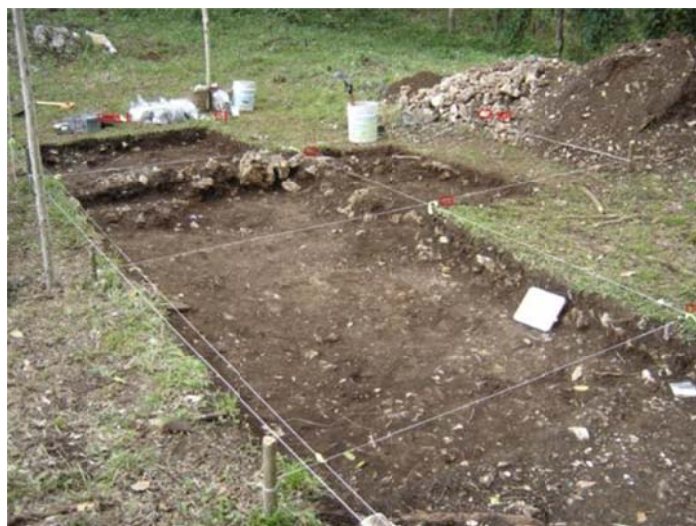
Fig. 3. 10. Vista parcial de Cala 1 Nivel 3, relleno debajo de piso

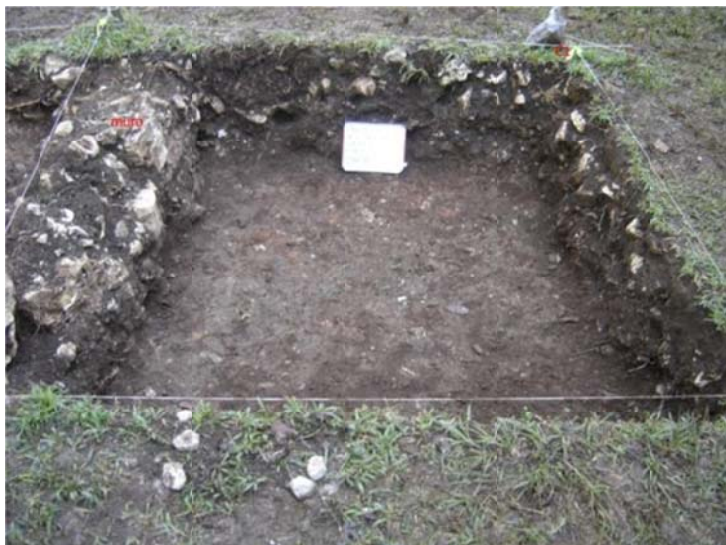
Fig. 3. 16. Cuadro 1 Nivel 5

Nivel 5 (40 – 50 cm), en el cuadro 1 este nivel se caracteriza por el relleno constructivo en forma de abundante tierra café compactada (Munsell 5YR 3/4) y guijarros (Fig. 3.16); en el resto de los cuadros el nivel comprende el grueso del apisonado de estuco (10 - 15 cm), formado por gravillas muy finas y cal que forman un cemento duro; el piso estucado fue hecho a base de cal bien fraguada, arena y gravillas que cementaron de manera excelente. La parte inferior de este nivel está formado por una cama de gravillas y guijarros que sirvió como cemento, soporte y nivelación para el piso estucado (Fig. 3.17).

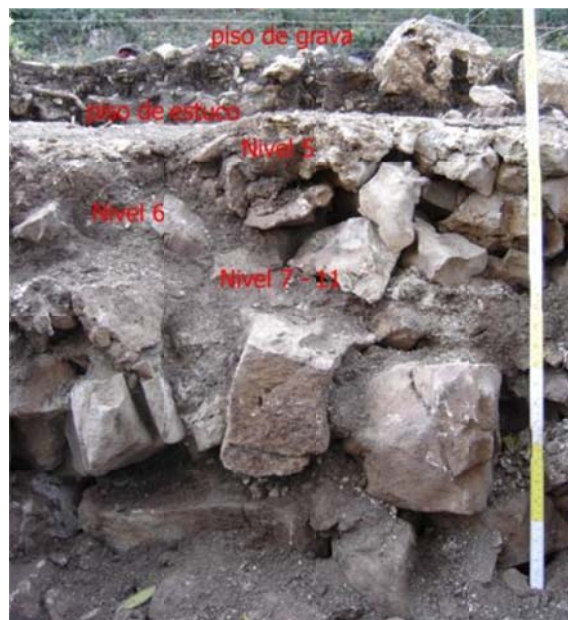
Fig. 3. 17. Detalle de los niveles debajo del piso estucado (Niveles 5 – 11).

Nivel 6 (50 – 60 cm), en el cuadro 1 este nivel corresponde a relleno constructivo bien compactado compuesto por gravilla, guijarros y tierra café muy arcillosa. En el área de patio la parte superior de este nivel corresponde a la cama de gravillas y guijarros que cimentó el piso de estuco; la parte inferior del nivel corresponde (en toda la cala) a guijarros, piedras calizas con acabados burdos, piedra caliza careada y tierra que forman el relleno constructivo presente en todo el conjunto (Fig. 3.6 y 3.17).

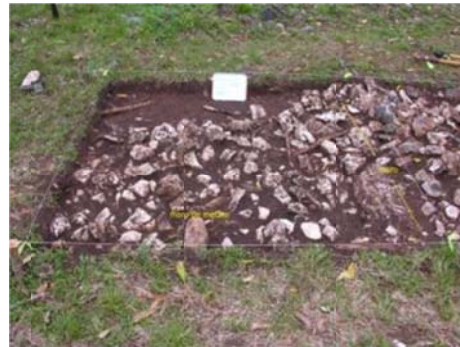
Fig. 3. 19. Cuadro 1 Nivel 1.

Nivel 1.- Una delgada capa orgánica de 5 cm compuesta por pasto y tierra café oscuro de textura migajón arcillosa con bajos porcentajes de arenas y limos, piedras de colapso arquitectónico, baja densidad de artefactos (Fig. 3.19). La parte poniente del cuadro presenta una alineación de piedras burdas que forman un muro (norte – sur), a nivel de superficie el muro tiene una altura de .50 m. La parte inferior de este nivel, a partir de los 7 – 8 cm marca el inicio de una alta densidad de artefactos líticos y cerámicos que pueden ser entendidos como el material de superficie de la

última ocupación del conjunto (Murciélagos – Balunté); en la parte noreste del cuadro se halló una mano de metate (Fig. 3.19 y 3.20).

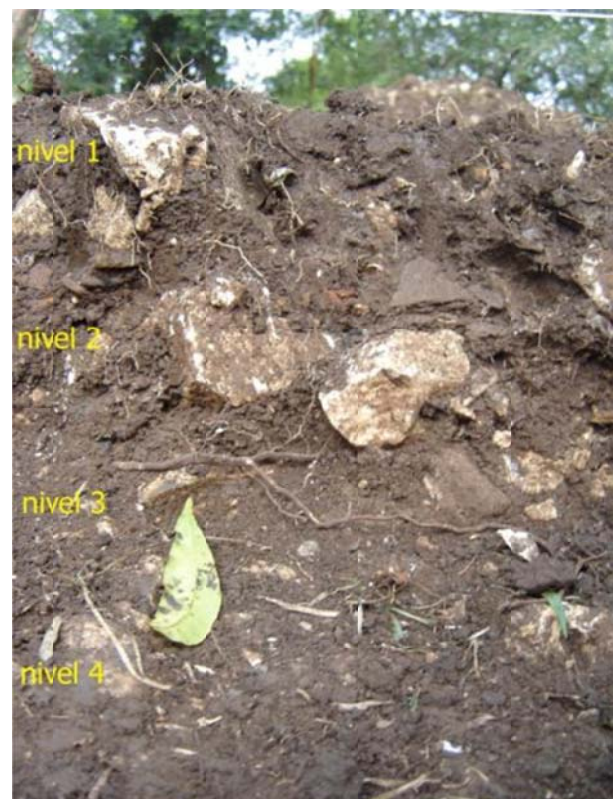
Fig. 3. 22. Detalle de Nivel 1 y 2.

Nivel 2.- Este nivel marca el inicio de una alta densidad de artefactos sobre la última ocupación y materiales de relleno expuestos por la presencia de raíces finas y actividad de roedores (Figs. 3.7, 3.21 y 3.22); la parte superior del nivel corresponde al inicio de un apisonado compactado de tierra y gravas de la última ocupación del conjunto. La parte poniente del cuadro estuvo conformada por el muro que separa el área de patio del corredor hacia las estructuras localizadas en los cuerpos arquitectónicos del costado poniente de la Acrópolis; las piedras del muro miden en promedio entre 10 x 15 cm y 10 x 20 cm, las juntas del muro no presentan argamasa y fueron rellenas por fragmentos de artefactos de obsidiana y pedernal y tepalcates.

Niveles 3 y 4.- Está conformado por el relleno que cimienta el apisonado; gravillas y tierra bien compactada, tepalcates y en la parte inferior del nivel se observaron piedras de 7 x 10 cm que sirven como cimiento de la última ocupación (Fig. 3.22 y 3.23). En la parte poniente continúa el muro que ha sido mencionado en la descripción de los dos niveles anteriores. El nivel 4 muestra prácticamente las mismas características que el nivel 3 y la única diferencia podría señalarse en dirección de la textura y estructura de la tierra, la cual se presenta más arcillosa y mejor agregada que en el nivel anterior, asimismo la presencia de gravillas es menor, dando lugar a la ligera presencia de mayores cantidades de guijarros y piedras (Fig. 3.24 y 3.25). El muro presente en la parte poniente del pozo continua sin embargo, las piedras que lo conforman disminuyen de tamaño; en superficie las piedras del muro promedian 20 x 40 cm, en la parte medial (niveles 2 y 3) promedian 20 x 30 y en su parte más profunda a partir de Nivel 4 las piedras disminuyen a un promedio de 10 x 20 cm.

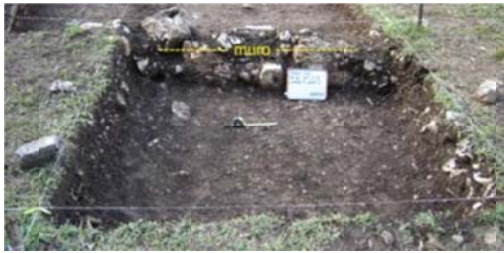
Fig. 3. 23. Cuadro 1 Nivel 3

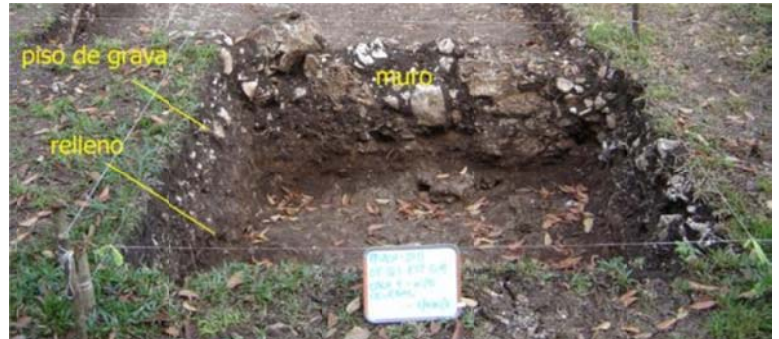
Fig. 3. 27. Cuadro 1 excavado – profundidad total 1.10 m.

constructivo. La excavación se suspendió a 1.10 m de profundidad con la presencia de piedras de amarre y cemento muy bien compactadas (Fig. 3.27).

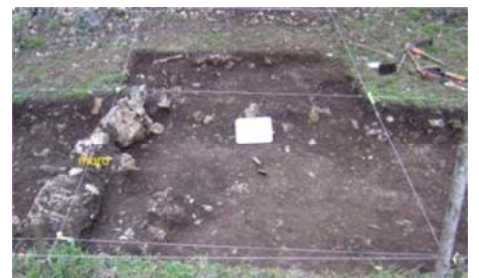
Fig. 3. 30. Cuadro 2 Nivel 2.

Nivel 2.- Conformado por un apisonado de gravilla compactada con tierra de textura migajón-arcillosa correspondiente a la última ocupación del patio. Los artefactos son abundantes sobre el apisonado, manos de metate y especialmente núcleos y desechos de talla de pedernal. Este nivel ocupa prácticamente todo el grosor del piso de gravas y la parte inferior formada por un apisonado compacto de tierra migajón-arcillosa que cimienta el piso (Fig. 3.30).

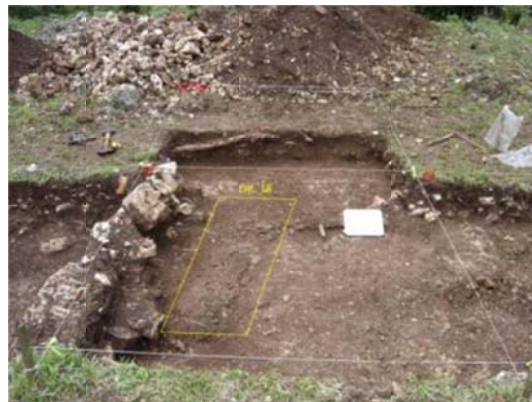
Fig. 3.32. Entierro No. 18 Cuadro 2 Niveles 3 – 4.

Nivel 4.- la parte superior de este nivel corresponde al firme debajo del piso de gravas y tierra de la última ocupación cuyas características son las mismas a las descritas para el nivel 3, incluyendo la presencia del Entierro No. 18, el cual ocupa los niveles 1, 2, 3 y 4 (Fig. 3.32). La parte inferior del nivel corresponde a la superficie de un piso estucado en muy buen estado de conservación (Fig. 3.33); al parecer el entierro no. 18 marcó la etapa de renovación constructiva del patio ya que yace directamente sobre piso de estuco y debajo del piso de gravas presente en el Nivel 2. El piso de estuco fue protegido con una densa y compacta capa de tierra café migajón – arcillosa bien compactada. Sobre el piso de estuco fueron hallados núcleos y desechos de talla de pedernal.

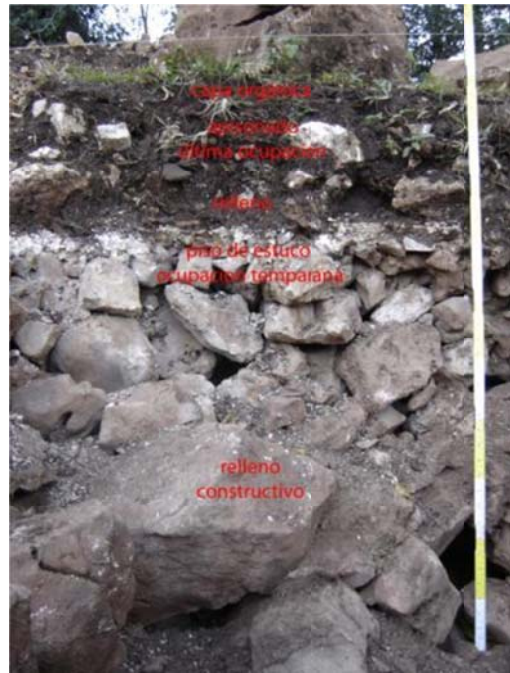
Fig. 3.35. Cuadro 3 detalle de niveles.

Nivel 1.- Corresponde a la capa orgánica formada por pastizal para alimentación de ganado bovino, bajas densidades de piedra de colapso en comparación al nivel 1 de los Cuadros 1 y 2 (Fig. 3.34). La parte inferior de este nivel da paso al apisonado de tierra café oscuro y gravilla presente en los cuadros anteriores, y la diferencia marcada es la incorporación de piedra irregular cuyo tamaño promedio es de 8 x 15 cm. La tierra muestra un color café oscuro de textura migajón – arcillosa predominando la arcilla sobre las arenas y limos (Figs. 3.34 y 3.35).

Nivel 2.- Este nivel corresponde al apisonado de gravilla de la última ocupación y mostró una gran densidad de artefactos, predominando tepalcates Murciélagos – Balunté, lascas y núcleos de pedernal. A diferencia del nivel 2 en el cuadro anterior, en este cuadro el apisonado muestra la incorporación de guijarros como parte de la nivelación y es marca el punto en el cual el patio comienza a mostrar un ligero hundimiento de 5 a 10 cm con respecto al cuadro anterior (Figs. 3.35 y 3.36).

Nivel 3.- Esta conformado por el relleno debajo del apisonado, formado por tierra café oscura, gravas y guijarros, artefactos de relleno, principalmente desechos de talla de pedernal y hueso animal. La parte inferior del nivel corresponde al inicio del piso estucado correspondiente a una ocupación anterior. Gran densidad de artefactos (tepalcates, hueso animal, fragmentos de instrumentos de pedernal) (Figs. 3.35 y 3.36).

Nivel 4.- La parte superior ocupa el relleno del apisonado descrito para el nivel anterior, sin embargo este nivel se caracteriza por ocupar todo el grueso del piso de estuco, el firme cementado del piso y en la parte inferior una delgada capa de gravilla que sirve como firme y nivelación para montar la argamasa de cal. Poca presencia de artefactos (Fig. 3.35).

Nivel 5.- Este nivel yace directamente debajo de la cama de gravilla mencionada en el nivel anterior y está compuesto por gravas y guijarros cuyo tamaño promedia 2 x 3 cm y 3 x 5 respectivamente, algunas piedras presentes alcanzan tamaños de 5 x 15 cm. No hay presencia de tierra para compactar el relleno constructivo ya que fue sustituida por polvo de piedra caliza (Fig. 3.35).

juntas de las piedras de amarre no se usó cementante, de lo contrario se usó tierra de textura migajón – arenosa y polvo de piedra (Fig. 3.35). El sistema consistió en amarrar un nivel de 20 – 30 cm de lajas sobre cual se rellenaban las juntas de las piedras y se colocaba una delgada pero maciza capa de tierra arcillosa bien compactada, sobre la cual se volvía amarrar otro nivel de lajas.

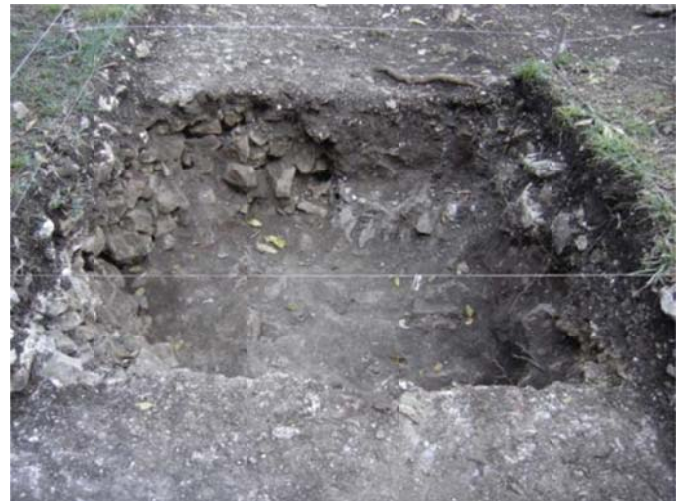
Fig. 3.37. Cuadro 3 relleno constructivo – perfil poniente.

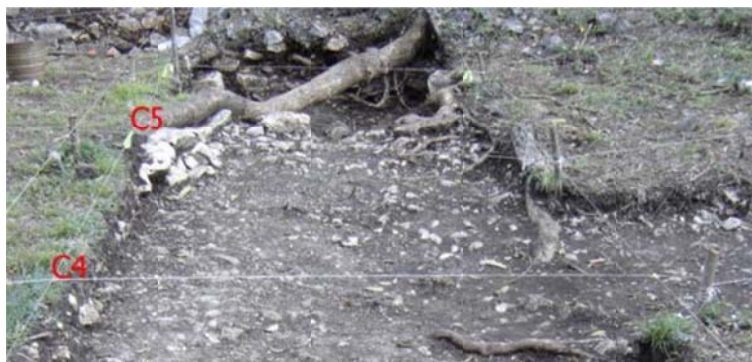
Fig. 3. 41. Cuadros 4 y 5 Nivel 3 – piso de estuco mezclado con gravas y guijarros.

Nivel 2.- Corresponden al apisonado de la última ocupación, sin embargo muestra cantidades menores de grava en comparación a los cuadros anteriores (Figs. 3.41 y 3.42). El apisonado estuvo compuesto por lajas rectangulares y delgadas que fueron dispuestas para nivelar el terreno o bien, estas lajas parecen marcar un alineamiento en dirección norte – sur que posiblemente sirvió como banqueta antes de acceder a las escalinatas de la Plataforma D-4 Poniente pero que fue desplazada por el crecimiento de abundantes raíces. Abundante material cerámico. Los niveles 2 y 3 en los cuadros 5 y 6 son los más perturbados por el hundimiento del terreno, la erosión causada por las actividades ganaderas y por la acción de las raíces de los árboles próximos al conjunto arquitectónico; el control estratigráfico de los materiales resulta complicado ya que aparecen materiales mezclados pertenecientes a diferentes niveles.

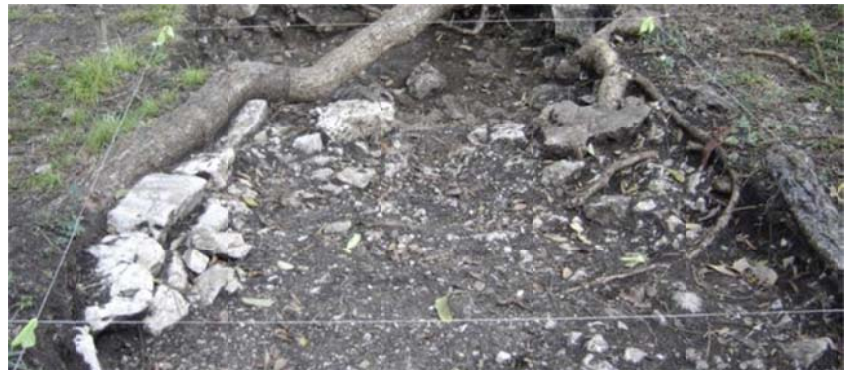
Fig. 3. 43. Cuadro 5 transición entre niveles 2 y 3.

Nivel 3.- Corresponde al grueso del piso de estuco en muy malas condiciones de conservación y muy mezclado con gravas y guijarros, con las mismas características descritas para los cuadros anteriores (Fig. 3.6 y 3.43). Abundante material cerámico.

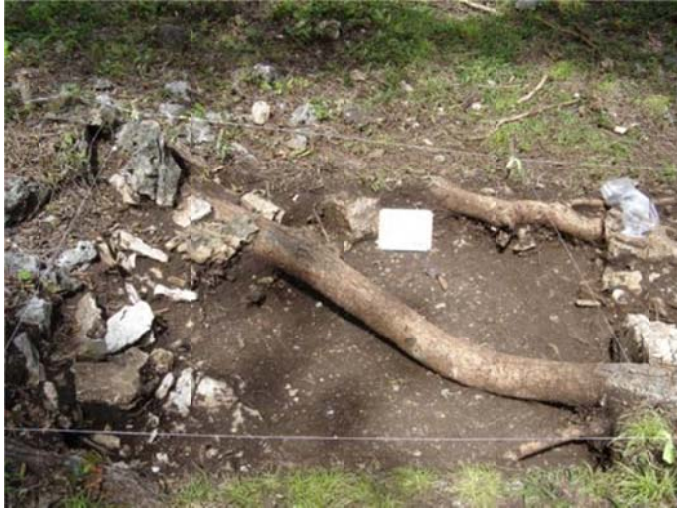
Fig. 3. 46. Cuadro 6 Nivel 3 vista norte.

Nivel 3.- Corresponde al nivel del piso de estuco de la ocupación anterior, sin embargo la presencia de estuco es menor y el piso está compuesto por una delgada capa de gravillas finas, tierra café compactada y abundantes gravas y guijarros. Alta densidad de artefactos, tepalcates y restos desechos de talla de pedernal. En la parte poniente del perfil es posible apreciar la continuación del muro – banquetta descrita en el nivel anterior; es en esta zona donde desplanta el apisonado la ocupación precedente (piso de estuco) (Figs. 3.46 y 3.47).

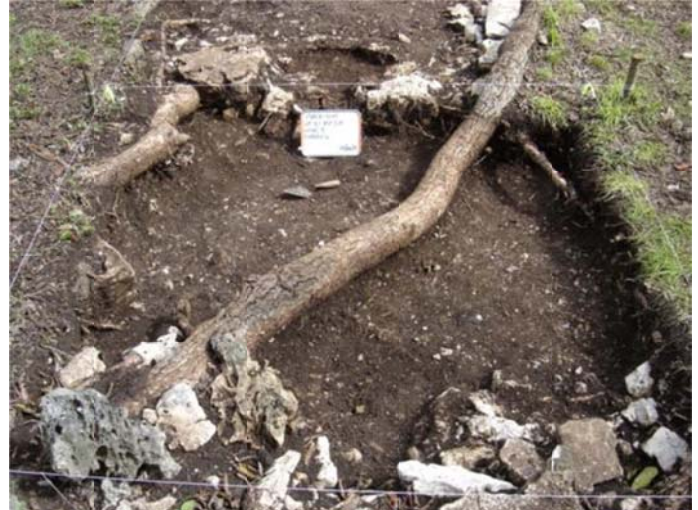
Fig. 3. 47. Cuadro 6 Nivel 3 vista sur.

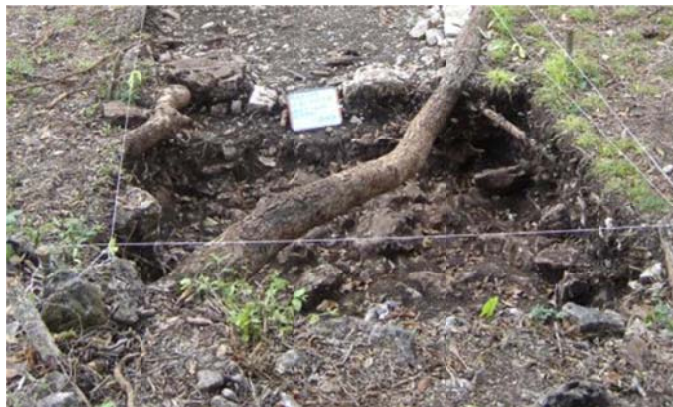
Fig. 3. 50. Cuadro 6 excavación total, vista oriente.

Niveles 5, 6 y 7.- Estos niveles presentan uniformidad en todos sus componentes. Relleno constructivo formado por lajas burdas pero bien cortadas cuyo tamaño promedia 16 x 20 cm y 20 x 30 cm (Fig. 3.6 y 3.50)

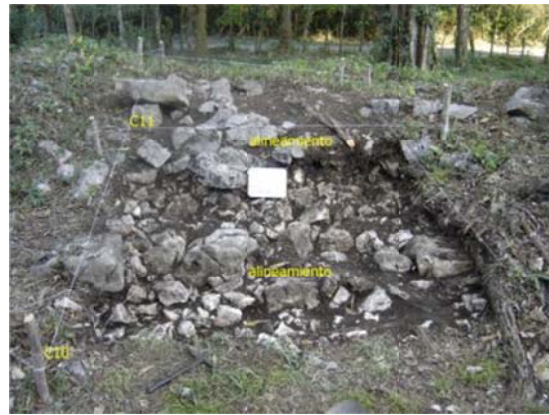
Fig. 3. 52. Cuadro 10 y 11 – alineamientos.

Nivel 1.- Esta conformado por la capa orgánica, piedra careada colapsada y alineamientos de la plataforma. En este nivel es claro un alineamiento norte – sur que corresponde al muro frontal de plataforma (Figura 3.6, 3.51 y 3.52).

Nivel 2.- Inmediatamente debajo de la capa orgánica se presentó el nivel cultural que corresponde al muro frontal de la plataforma seguido de un apisonado de gravas, piedras y guijarros, vale la pena señalar la presencia menor de lascas delgadas de forma rectangular que sugieren la posible existencia de un apisonado que pudo haber estado enlajado de forma parcial (Fig. 3.55). La presencia de tepalcates es abundante y corresponden a tiestos Murciélagos – Balunté. Vale la pena mencionar que el muro hallado en el cuadro 6 de la Cala 1 y el muro presente en este cuadro (ver el dibujo de corte de la cala) forman una pequeña terraza de aproximadamente .50 cm o bien una banqueta de acceso a la plataforma (Fig. 3.52, 3.53 y 3.54).

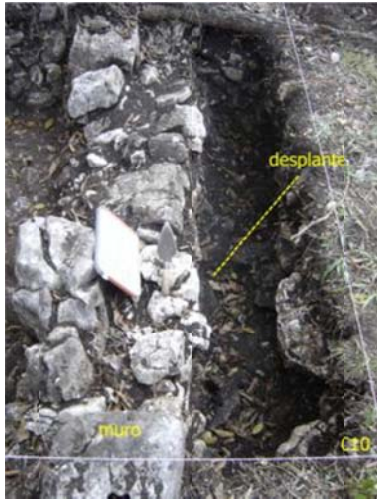
Fig. 3. 53. Cuadro 10 – desplante del primer muro o banqueta.

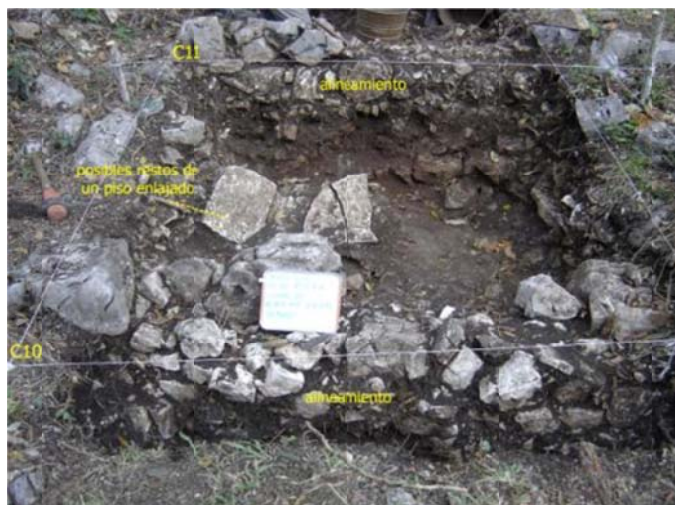
Fig. 3.55. Cuadro 10 y 11 – alineamientos y posibles restos de piso enlajado.

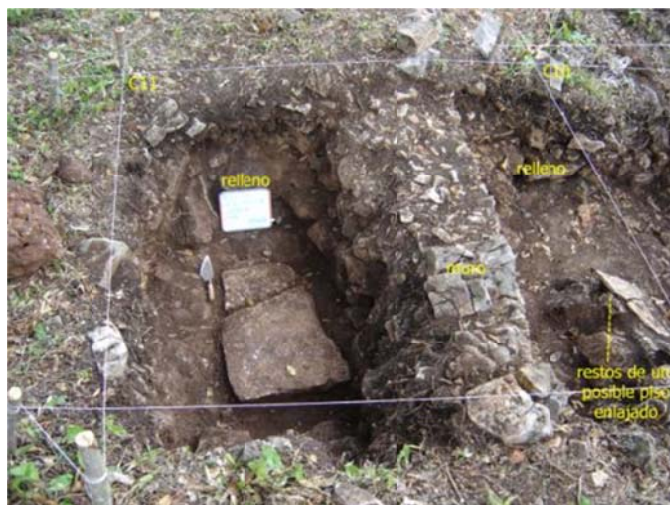
Fig. 3.56. Cuadro 10 y 11 – relleno constructivo

Nivel 3.- Corresponde al relleno constructivo debajo del piso de la plataforma, conformado por gravas, guijarros y una cantidad menor de piedras lajas mal cortadas y de acabado burdo (Figs. 3.6 y 3.56).

Nivel 4.- La parte superior corresponde al relleno constructivo con las mismas características mencionadas para el nivel 3, el único cambio se da en el aumento de piedra burda en la parte poniente del cuadro (Fig. 3.6 y 3.56). Vale la pena mencionar la presencia de lajas alargadas y delgadas en la parte oriente del cuadro, sugieren la existencia de un piso enlajado correspondiente a una subestructura posiblemente asociada al piso de estuco del patio. El muro frontal de la plataforma continua presente en el extremo poniente del cuadro. Abundantes materiales cerámicos.
