INFORME, CUARTA TEMPORADA
PROYECTO ARQUEOLÓGICO CHINIKIHÁ
2011

PROYECTO ARQUEOLÓGICO CHINIKIHÁ

INFORME TEMPORADA 2011

DIR. RODRIGO LIENDO STUARDO

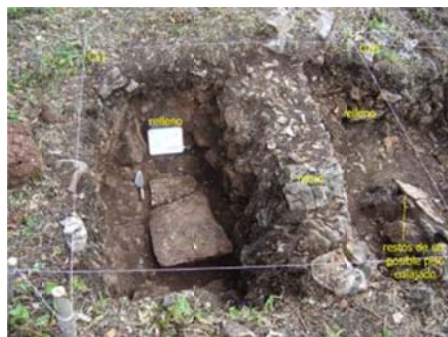
Fig. 3.57. Cuadro 11 – vista general al final de la excavación – niveles 1-11.

Niveles 3, 4, 5, 6, 7 y 8.- Estos niveles muestran uniformidad y corresponden al relleno constructivo. Vale la pena mencionar que el relleno mejora en calidad con respecto al relleno que cimenta el patio y el cuadro anterior: piedras bien cortadas y con acabados poco burdos cuyas juntas fueran rellenas con polvo de piedra y arena fina. Conforme la profundidad aumenta, el tamaño de las lajas también. La profundidad de excavación de este cuadro fue de .80 - .90 m (Fig. 3.57, 3.58 y 3.59).

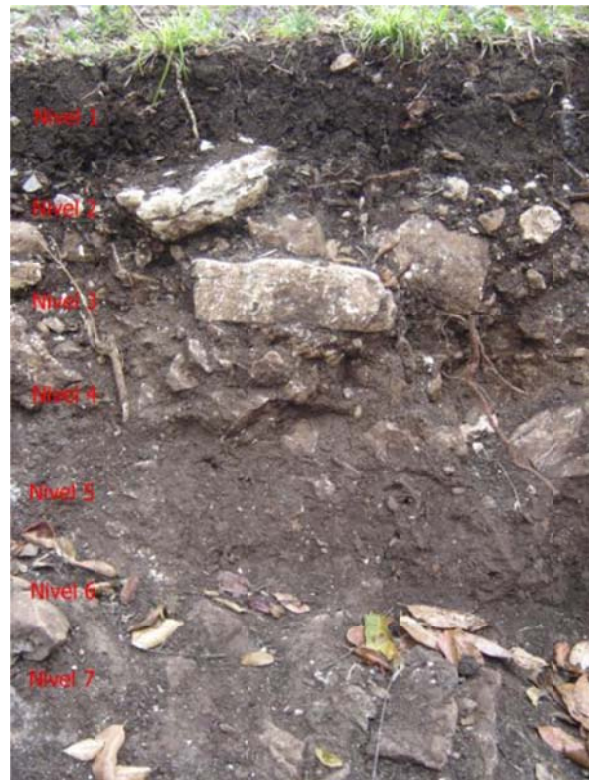
Nivel 2.- La parte superior de este nivel corresponde a la capa orgánica, tierra café con tendencias grises (Munsell 5YR 3/2 con tendencias hacia 5YR 2/2) mezclada con guijarros, piedras burdas y otras careadas que devienen del colapso arquitectónico de los muros de la plataforma (Fig. 3.68 y Fig. 3.74). La parte inferior del nivel corresponde a una presencia menor de tierra, raíces y en su totalidad se compone de tierra café (Munsell 5YR 2/2) que conforme se halla más profundas tiene texturas menos arcillosas y adopta tonalidades más claras (Munsell 5YR 4/4), se halla mezclada con piedras, gravas y guijarros. Este nivel está bien representado en los cuadros 9, 12 y 13. La frecuencia de artefactos aumenta pero sigue siendo moderada con respecto a niveles inferiores: tepalcates Murciélagos – Balunté y desechos de talla de pedernal.

corresponde al inicio de alineamientos de muros de la última ocupación. La densidad de artefactos aumenta, tepalcates abundantes de las fases Murciélagos – Balunté (ollas, *beakers* y tazones) (Fig. 3.68 y 3.74).

Fig. 3. 74. Detalle de niveles en la parte central de la Cala 2.

Niveles 8, 9, 10, 11 y 12.- En la parte central de la cala estos niveles corresponden al relleno constructivo (Fig. 3.68, 3.74); en la parte norte corresponde a las escalinatas de acceso a la estructura; en la parte sur, la parte superior del

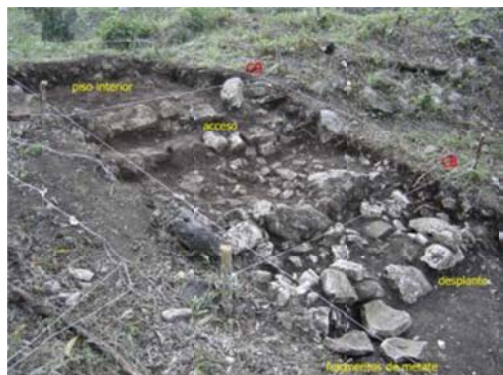
Nivel 5.- Este nivel corresponde al inicio de la arquitectura de la Plataforma D-4 Norte, de manera particular sobresalen en este nivel los cuadros 8, 9, 12 y 13. La parte inferior de este nivel corresponde al piso estucado al interior del edificio. La densidad de artefactos continua, especialmente cerámica y cantidades menores de lítica (fragmentos de instrumentos de obsidiana y pedernal) y hueso animal (Fig. 3.75).

Fig. 3. 75. Cuadros 8 y 9 – rasgos arquitectónicos en Niveles 4 – 5.

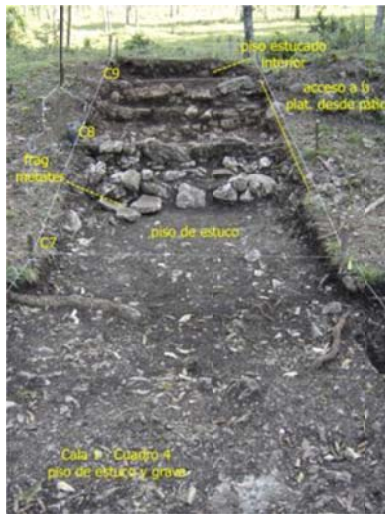
(Figs. 3.68, 3.80 y 3.81). La evidencia arquitectónica sugiere que el acceso hacia el edificio (desde el patio) estuvo conformado por dos escalones de huella prolongada, uno de .80 – 1 m (descrito para el nivel 9 del cuadro 7) y el siguiente de .90 – 1 m, ambos con una contrahuella de .20 – .30 m; posteriormente un escalón que se reduce en tamaño con respecto a los anteriores, una huella de .25 - .30 m y contrahuella de .20 m. Este escalón permite acceder directamente al piso estucado del edificio a través de un acceso flanqueado por los muros del edificio (ver dibujo de planta y corte de la Cala 2) (Figs. 3.81, 3.82 y 3.83). Vale la pena señalar la re-utilización de un fragmento de metate y una mano como parte de los escalones de acceso (Fig. 3.83).

Fig. 3. 81. Cuadros 7, 8 y 9 – piso estucado y gravas - acceso a la plataforma.

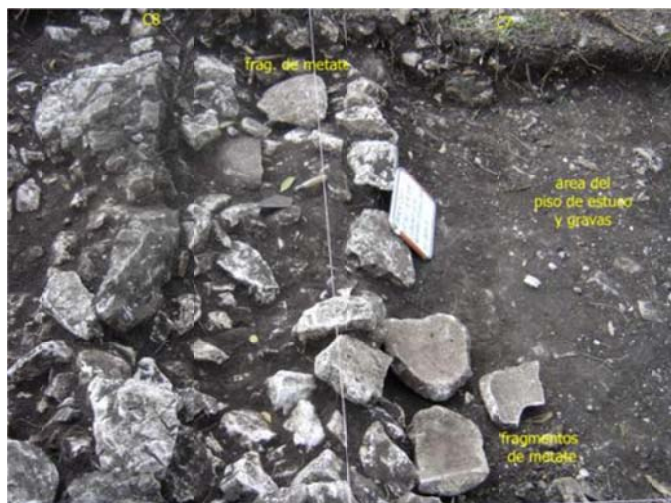
Fig. 3. 83. Cuadros 1 y 8 – detalle de acceso a la plataforma.

Luego de documentar estos rasgos arquitectónicos se abrió una cala menor de .50 x .50 m para explorar una posible subestructura, misma que fue hallada directamente debajo de los escalones de acceso de la última ocupación. Durante la ocupación anterior el acceso hacia el edificio (desde el piso de estuco) era más reducido y estuvo compuesto de un escalón de 38 cm de contrahuella y 38 de huella, mismo que conduce directamente hacia el mismo nivel de piso de estuco de la última ocupación (Figs. 3.68 y 3.84, 3.85). A .30 m del desplante del escalón de acceso, se halló un metate con el cuenco hacia abajo y .40 al sur una concentración de navajillas prismáticas, preformas y puntas de pedernal, fragmentos de figurilla, concha marina y caracoles de río (Figs. 3.86, 3.87, 3.88 y 3.89). Directamente sobre este depósito fue construida la última ocupación y al parecer el acceso hacia el patio fue la única zona de la plataforma que fue modificada. Ambas ocupaciones compartieron la misma fachada y acceso al edificio, así como el mismo nivel de piso, el cual solo fue conservado y modificado ligeramente a través de la colocación de enlucidos (Ver Cuadros 7 – 9 en dibujo de corte (Figs. 3.68, 3.80, 3.83, 3.85, 3.86 y 3.88).

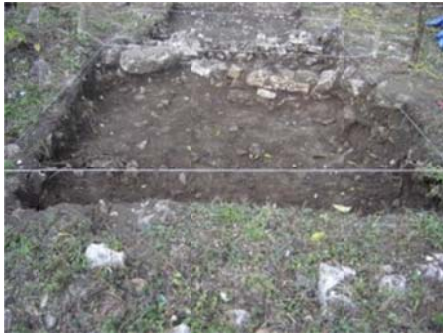
Fig. 3.91. Cuadro 9 – nivel 4.

Nivel 4.- La parte superior de este nivel representa el fin de la capa orgánica. La parte inferior del nivel corresponde a una densa cantidad de escombros producto del colapso arquitectónico (Fig. 3.91).

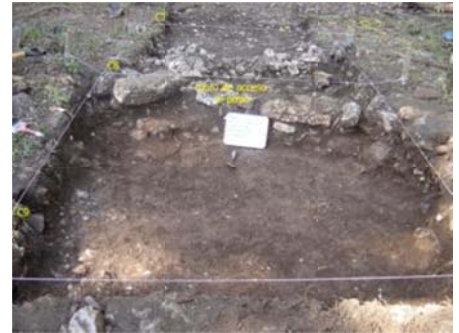
Fig. 3.93. Cuadro 9 – nivel de piso al interior de la plataforma.

Nivel 5.- El área sur del cuadro (en la parte superior) corresponde al muro y salida de la última ocupación hacia el patio del conjunto; la parte inferior corresponde al inicio del piso estucado al interior del edificio (Fig. 3.68 y 3.93).

Nivel 6.- Corresponde al piso de estuco y el firme debajo del piso compuestos por gravillas finas (Figs. 3.92 y 3.93). Vale la pena mencionar que el piso de estuco estuvo en constante mantenimiento y nivelación, así lo sugiere la evidencia macroscópica de varios enlucidos, especialmente aquellos de mayor grosor.

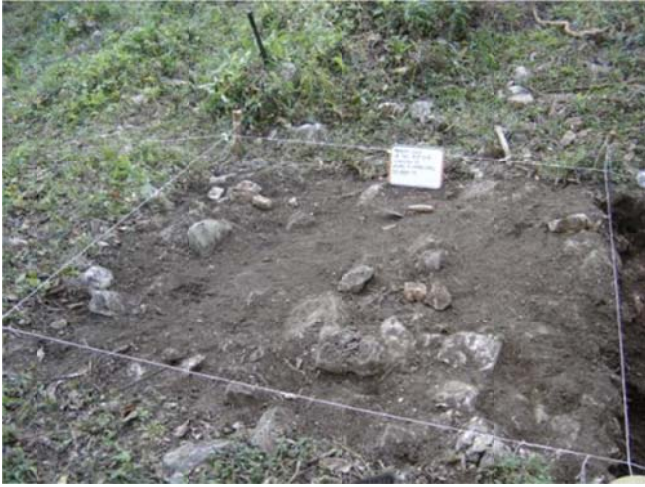
Fig. 3.94. Cuadro 12 – transición entre niveles 1 y 2

Niveles 1 y 2.- Estos niveles muestran uniformidad y están compuestos por la capa orgánica mezclada con piedras de colapso. La cantidad de escombros de colapso decrece en comparación a los cuadros anteriores y aumenta la presencia de gravas y guijarros (Fig. 3.94). La densidad de artefactos es muy baja. En el extremo norte del cuadro (en la parte inferior del nivel) aparece un alineamiento (este – oeste) que corresponde al muro frontal del edificio.

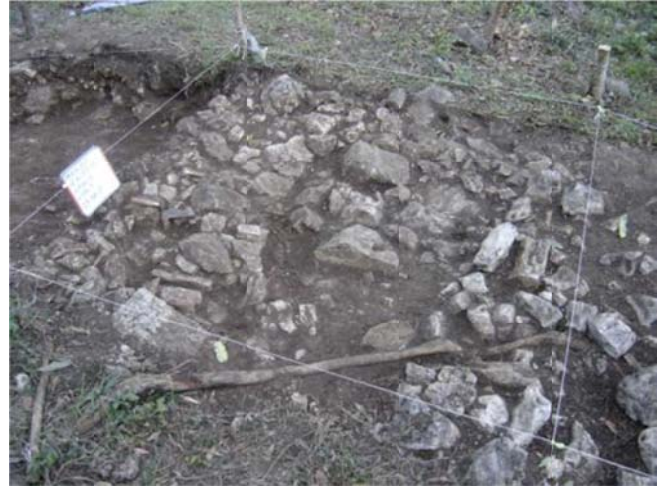
Fig. 3.95. Cuadro 12 – Nivel 3.

Nivel 3.- La parte superior se compone de la última porción de capa orgánica, mayor cantidad de guijarros, gravas y abundante material de colapso (Fig. 3.95); la parte inferior comprende un alineamiento (norte – sur) que forma el muro interno que separa las dos galerías del edificio; la parte norte del cuadro está comprendida por el muro frontal del edificio. Alta frecuencia de tepalcates Murciélagos – Balunté.

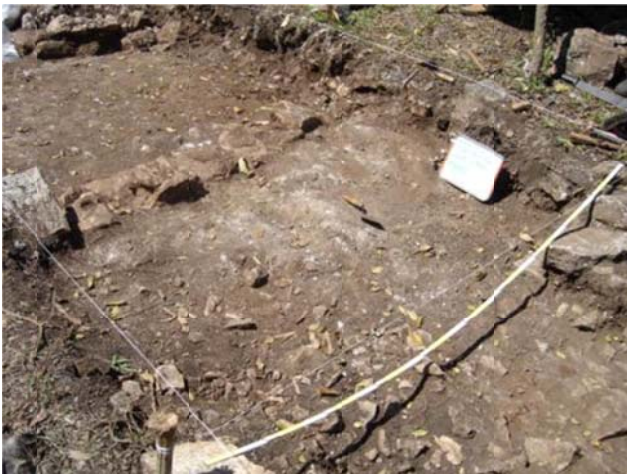
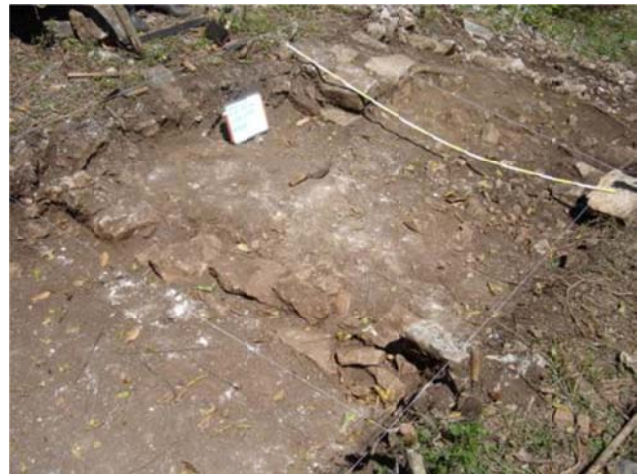
Nivel 4.- La parte superior muestra las mismas características que el nivel anterior, sin embargo la parte inferior corresponde al piso estucado al interior del edificio (Fig. 3.96 y 3.97). Frecuencia de artefactos moderada.

Fig. 3.96. Cuadro 12 piso estucado – interior de la plataforma.

Fig. 3.97. Cuadro 12 piso estucado – interior de la plataforma.

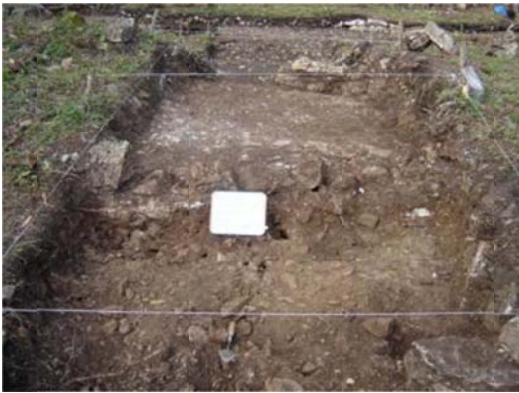
Fig. 3. 98. Cuadro 12 Nivel 6.

Nivel 5.- Esta conformado por el piso de estuco y el firme; la parte inferior del nivel está conformada por un compacto de gravillas que da paso a una capa de gravas y guijarros. Frecuencia de artefactos moderada (Fig. 3.98).

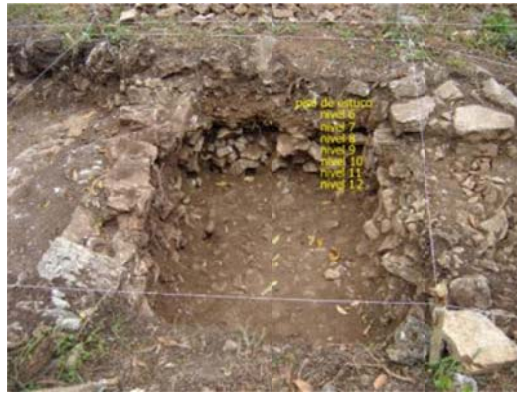
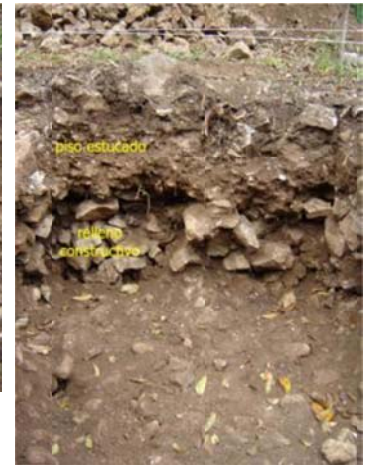
Niveles 7, 8, 9, 10, 11 y 12.- La parte superior del nivel 7 está conformado por gravas y guijarros que cimentan el piso de estuco, el resto de los niveles mantienen uniformidad y corresponden al relleno constructivo (Figs. 3.99 y 3.100). Vale la pena mencionar que el relleno mantiene una gran similitud que el relleno excavado en el Cuadro 3 de la Cala 1 y los colores del polvo de piedra, tierra y arena empleados los mismos. No podemos decir lo mismo del relleno

Fig. 3. 99. Cuadro 12 Vista general de niveles.

Fig. 3. 100. Cuadro 12 vista general del relleno constructivo.

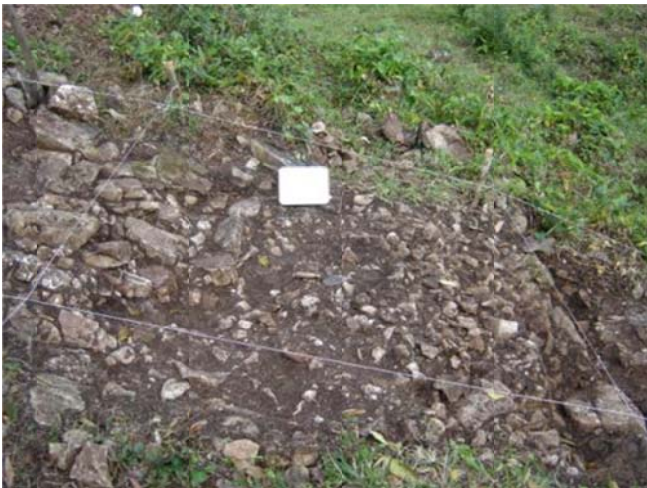
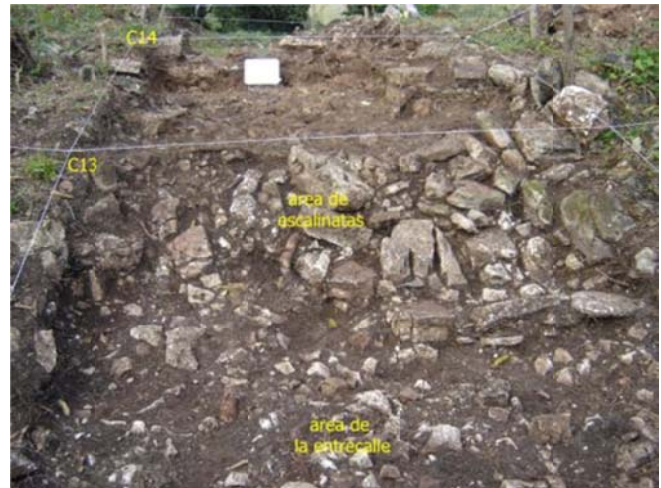
Niveles 3, 4, 5 y 6.- Estos niveles mantienen uniformidad en todos sus componentes. Una delgada capa orgánica de 5 cm que da paso a las escalinatas de acceso al edificio y parte de la entrecalle (Figs. 3.101 y 3.102).

Fig. 3. 101. Cuadro 13 niveles 3, 4, 5 y 6 – escalinatas de acceso al edificio y entrecalle.

Fig. 3. 102. Cuadro 13 – escalinatas de acceso al edificio y entrecalle.

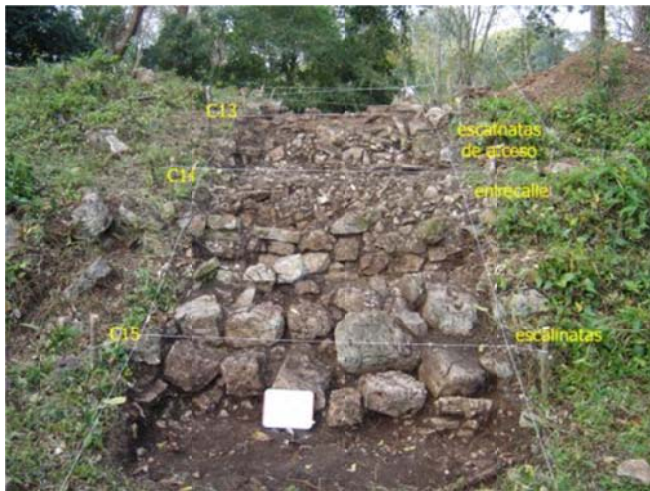
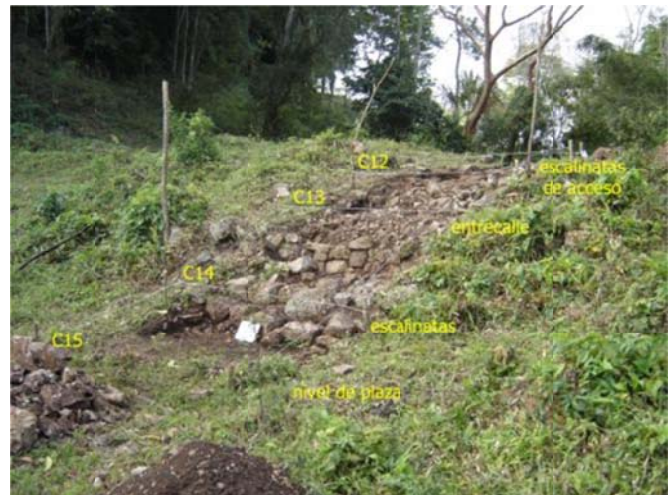
Niveles 6, 7, 8.- La parte sur de cuadro corresponde a los dos primeros escalones de 4 que formaron las escalinatas de acceso al edificio. El resto del cuadro en todos los niveles corresponde a la entrecalle que ocupa el espacio entre las escalinatas mencionadas y las escalinatas de acceso a la estructura. Debido a las actividades ganaderas

y los factores climáticos parte del suelo en este cuadro mostró erosión y expuso el núcleo debajo de la entrecalle, formado por gravas y guijarros bien compactados (Figs. 3.103 y 3.104).

Fig. 3. 103. Vista general del acceso a la plataforma.

Fig. 3. 104. Vista frontal de la Plataforma D – 4 Norte.

Niveles 10, 11, 12, y 13, corresponden a los escalones de acceso a la estructura. (Figs. 3.68, 3.86, 3.103, 3.104 y 3.105).

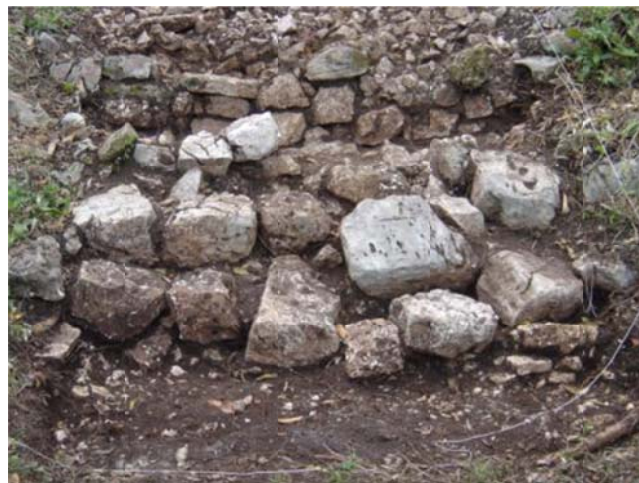
Fig. 3. 105. Detalle de los escalones – acceso a la Plataforma D-4 Norte

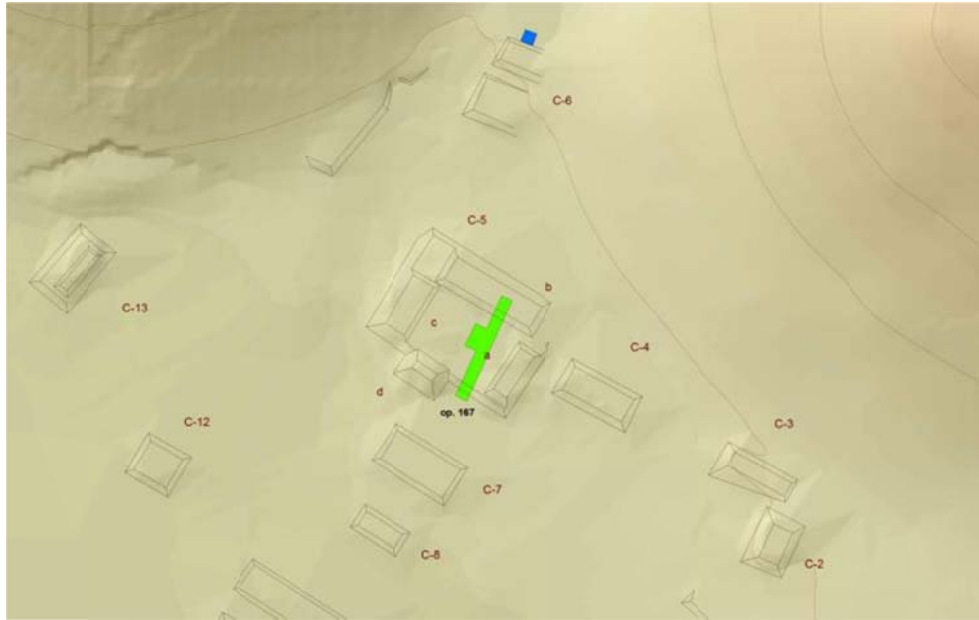
Fig. 3. 108. Ubicación del Grupo C – Estructura C – 5

La estructura C-5 se localiza en la parte sureste de Chinikihá, dentro del grupo arquitectónico denominado Grupo C, formado por 16 estructuras. En términos generales, la ubicación del grupo restringe el acceso sureste hacia el núcleo cívico-ceremonial del sitio. La estructura C-5 refiere a un conjunto de tres plataformas orientadas a patio, distribuidas sobre una nivelación de terreno con un acceso desde el sur (Fig. 3.108). Las excavaciones se llevaron a cabo a partir 1 cala, con el objetivo de explorar el acceso hacia el conjunto, el patio central, un altar al centro del patio, la Plataforma C-5 Norte y C-5 Este. La Cala 1 tuvo un eje norte – sur y estuvo conformada por 11 cuadros y una extensión de dos cuadros hacia el poniente para liberar un altar ubicado al centro del patio, asimismo 4 cuadros hacia el este para explorar la plataforma C-5 Poniente (Figs. 3.109, 3.110, 3.111, 3.112, 3.116 y 3.117). Por la diversidad constitutiva de los cuadros y sus respectivos niveles, no es posible realizar una descripción general unificada de los mismos siguiendo el esquema en el cual se describió la operación 161; para el caso de la operación 167 hemos optado por realizar de manera directa la descripción de niveles por cuadros y posteriormente un apartado referido a la discusión de los niveles más representativos, rasgos arquitectónicos y distribución de artefactos.

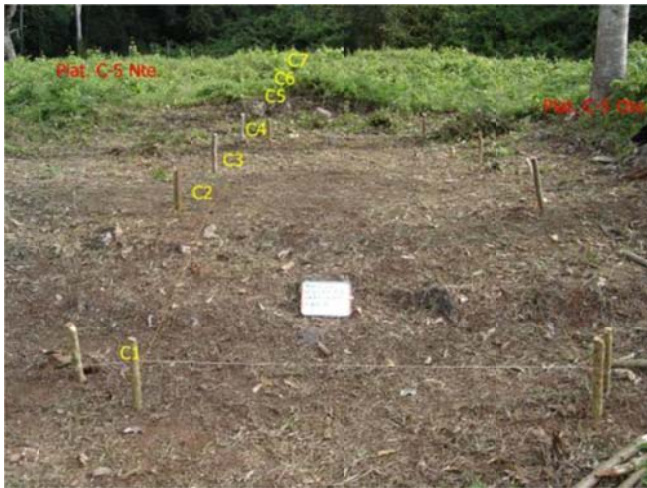
Fig. 3. 112. Vista parcial de Cala 1 Op. 167 – Cuadros 1 – 7.

Nivel 15.- Conformado por la capa orgánica en forma de pastizal que sirve como alimento para ganado, raíces de pasto y tierra color café rojiza (Munsell 5Y3 4/4) (Fig. 3.112 y 3.113). Nula presencia de artefactos. En la parte inferior del nivel, la parte norte del cuadro muestra al menos dos alineamientos en dirección este - oeste que forman parte de un muro de contención para la nivelación del conjunto arquitectónico y al mismo tiempo parte del acceso a la nivelación (patio del conjunto).

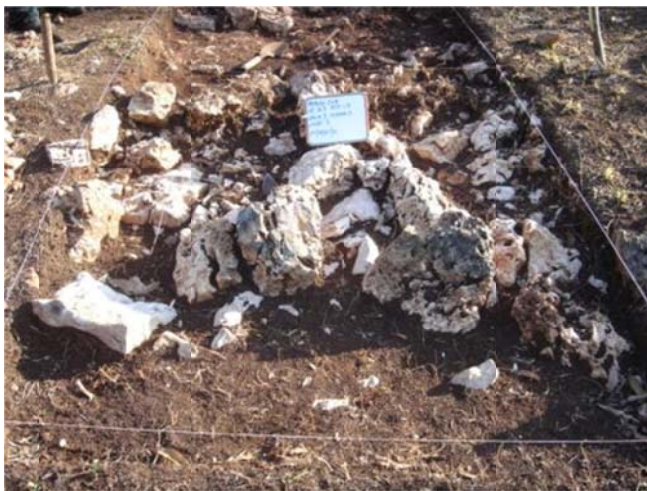
Fig. 3. 114. Cuadro 2 Nivel 14 – 15.

Nivel 15.- Corresponde al piso del patio de la última ocupación, formado por un apisonado delgado (3-4 cm) de tierra café cuyo color varía entre café rojiza y café oscuro (Munsell 5YR 3/4). La parte norte del cuadro muestra un ligero incremento en el nivel y hay evidencia de al menos un alineamiento que sirvió para contener la nivelación y permitir acceder a un nivel más alto. El apisonado descansa directamente sobre piedras y guijarros que sirvieron como firme para el apisonado (Figura 3.114).

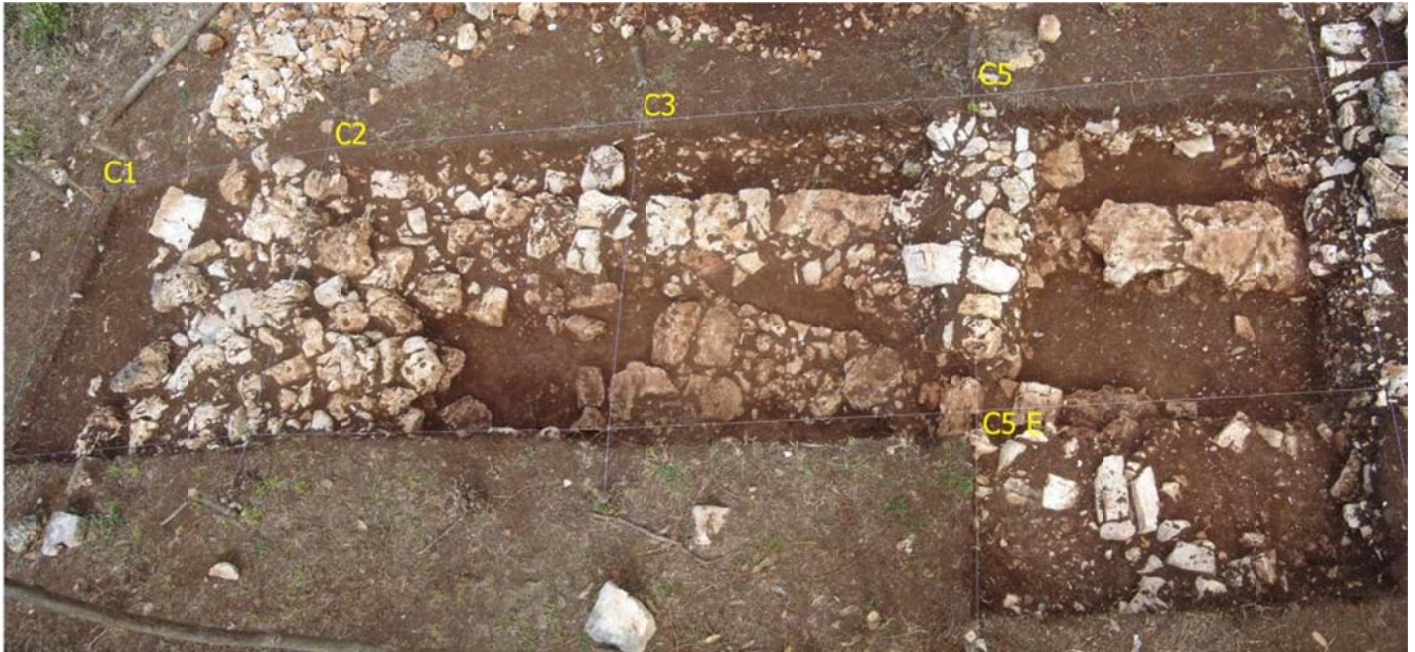
Fig. 3. 116. Vista general de Cala 1.

Niveles 13 y 14.- Estos niveles se muestran unificados en sus componentes. Corresponde a la capa orgánica formada por pasto, seguido de una gruesa y dura capa orgánica de textura arcillosa de color café rojizo (Munsell 5Y3 4/4) mezclada ligeramente con gravas y guijarros. Nula presencia de materiales (Figs. 3.110, 3.116 y 3.117).

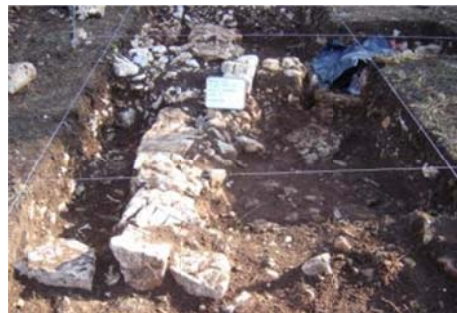
Fig. 3. 124. Cuadro 3 – Nivel 15.

Nivel 15.-La parte superior del nivel corresponde al firme descrito para el nivel anterior aunque ocurren cambios graduales, por ejemplo el tamaño de las gravas aumentas, asimismo la presencia de guijarros hasta convertirse en piedras de 30 x 30 cm y mezclarse con tierra y gravillas. Hay un cambio en el suelo, se torna más compacto y húmedo, con característica de barro, textura más arcillosa (franca) nula presencia de artefactos. Este nivel corresponde a la cimentación de la última ocupación del conjunto. El lado oriente del perfil muestra un apisonado de grava que corresponde a una ocupación anterior en el patio (Fig. 3.110 y Fig. 3. 124).

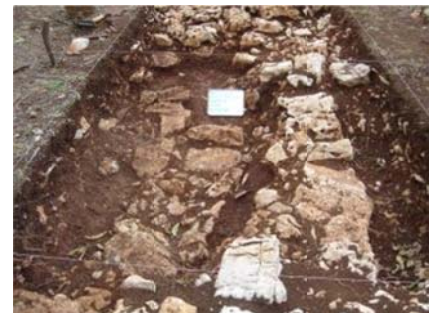
Fig. 3. 125. Cuadro 3 Nivel 16.

Nivel 16.- Debajo del apisonado de la ocupación anterior, este nivel aparece como el firme del piso, compuesto por gravillas y tierra café rojiza y moderada, y piedras de relleno constructivo dispuestas en orientación norte sur, formando una especie de cajón de resistencia para el firme (Fig. 3.110 y 3.125).

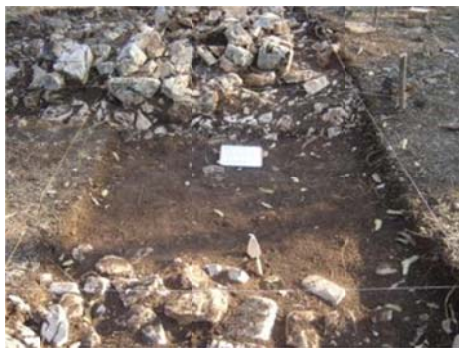
Fig. 3. 126. Cuadro 4 Nivel 11 – 12.

Nivel 11.- Capa orgánica de pastizal, suelos agrietado café rojiza, raíces delgadas de pasto, poca cantidades de grava, algunas concentraciones de tepalcates en la parte inferior del nivel (Fig. 3.126).

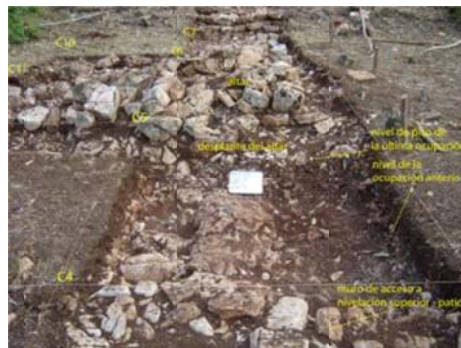
Fig. 3. 127. Cuadro 4 Vista general de Niveles y Altar.

Nivel 14.- la parte superior del nivel corresponde al firme descrito para el nivel anterior. La parte inferior corresponde al piso de la ocupación anterior del patio (Fig. 3.127), compuesto por una ligera capa de tierra bien compactada con poca grava, cimentada por piedras y guijarros; es posible apreciar la cimentación del altar y la continuación del piso; al parecer durante la etapa anterior el altar no estuvo presente y se trata de una adición que marcó el cambio de nivelación del patio.

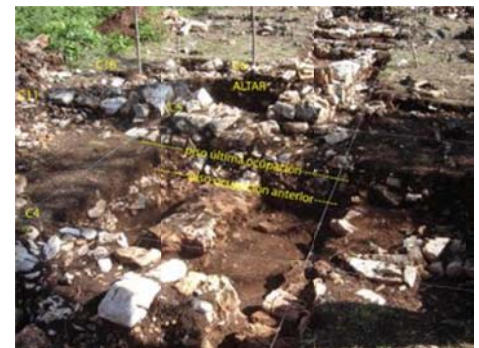
Fig. 3. 128. Cuadros 4, 5, 6, 10 y 11 – niveles generales.

Nivel 15 y 16.- Corresponde al relleno constructivo y una cista que se describe en el apartado dedicado a los entierros de la temporada (ver capítulo del Arqlgo. Luis Núñez) (Fig. 3.128).

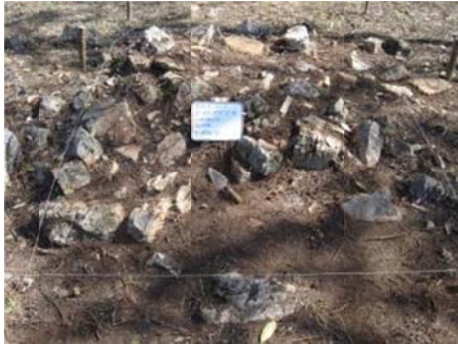
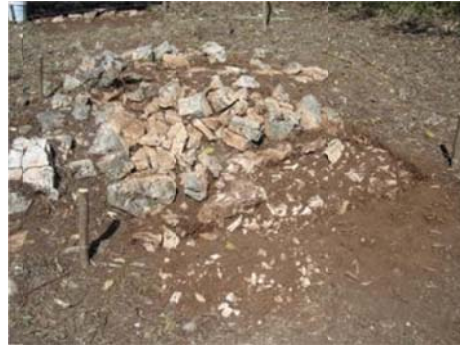
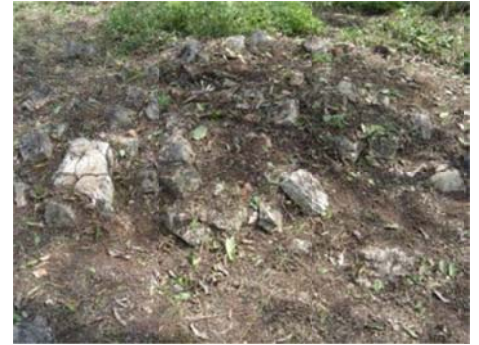
Niveles 6, 7 y 8.- Corresponden a 30 cm de piedra bien careada de la parte superior de un altar rectangular que ubicado en el centro del patio del conjunto. A pesar del paso constante de ganado en esta área, el altar presenta una buena conservación y a pesar del colapso fue posible reconocer alineamientos que corresponden al perímetro del altar (Fig. 3.109, 3.110, 3.129, 3.130 y 3.131).

Fig. 3. 129. Cuadro 5 Nivel 1 – altar bajo capa orgánica.

Fig. 3. 130. Cuadro 5 Nivel 2 – altar.

Fig. 3. 131. Cuadro 5 Altar bajo capa orgánica.

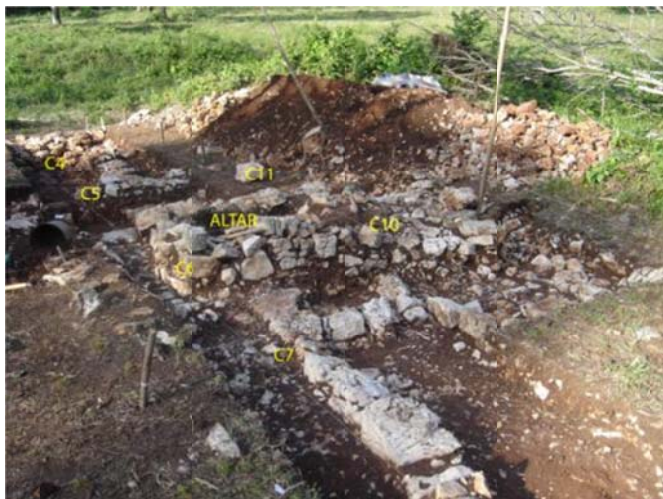
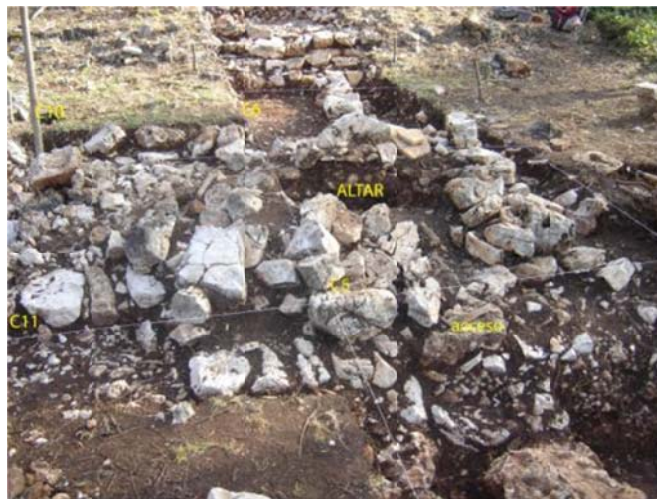
Con el objetivo de explorar el altar, se abrieron dos cuadros como extensión en el lado poniente de la Cala a partir de los cuadros 5 (Cuadro 11) y 6 (Cuadro), los cuales presentan las características ya descritas en el apartado anterior (Fig. 3.117, 3.134 y 3.135). En términos generales el contenido de los cuadros corresponde a la parte poniente del altar y un alineamiento paralelo (norte – sur) al murete hallan en el nivel 10 – 11 de Cuadro 6. Con estos cuadros liberados, fue posible observar la morfología del altar: mide 2.50 de largo y 2.28 de ancho, lo cual supone una forma rectangular hecha a partir de mampostería. Tuvo un acceso a través de 1 o quizás dos peldaños de escalinata que muestran esquinas arremetidas. Luego de su liberación se procedió a elaborar un pozo de 1 x 1 m en el centro para explorar materiales constitutivos. El altar fue hecho a partir de una estructura de mampostería de forma rectangular, en su interior fue relleno con gravas y guijarros que lo cimentaron y le dieron volumen (Figs. 3.109 y 3.110). El Altar es una adición posterior a la ocupación temprana del conjunto ya que fue construido sobre el piso de la ocupación mencionada y su desplante corresponde al piso de la última ocupación. Es importante mencionar que en el lado o riente y poniente del altar se desprenden dos pequeñas calzadas empedradas de 1.30 de ancho hechas a partir de muretes de piedra laja bien careada, asimismo, dos calzadas en sus lados sur y norte, formando un eje, lo cual supone la importancia del concepto de orientación en la construcción y cimentación del conjunto.

Fig. 3. 134. Extensiones de cala 1 – cuadros 10 y 11, vista desde el norte.

Fig. 3. 135. Extensiones de cala 1 – cuadros 10 y 11, vista desde el sur.

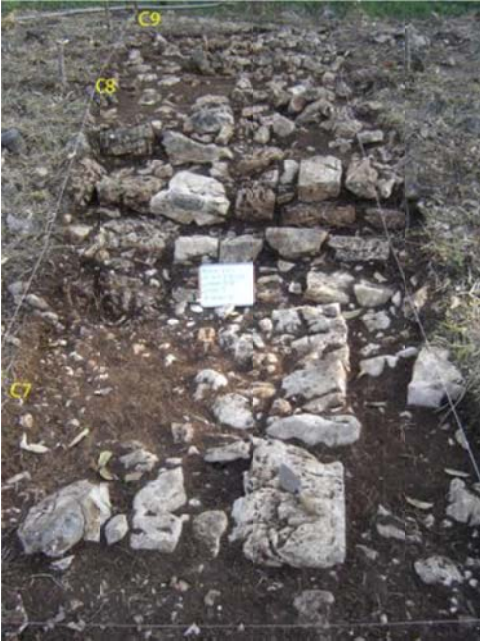
Fig. 3.137. Cuadro 7 y 8 – Escalinatas de acceso a la plataforma.

La parte superior de los niveles 3 – 8 corresponde a suelos de pastizal y una delgada capa orgánica de tierra suelta muy erosionada con presencia menor de guijarros. La parte medial e inferior de los niveles corresponde al desplante de la escalinata de acceso a la plataforma a partir del apisonado descrito para el nivel 9 del cuadro anterior. El resto de los elementos constitutivos de este cuadro corresponden a cuatro peldaños de escalones de acceso a la plataforma; los escalones tienen en promedio 25 cm de contrahuella y 30 de huella (Fig. 3.110 y 3.137).

Niveles 1, 2, 3 y 4.- Corresponden a la capa orgánica compuesta por gravillas, guijarros, tierra agrietada y piedras de colapso de la plataforma. La parte inferior del nivel 4 corresponde al piso del interior de la plataforma, correspondiente a un área de terraza abierta de 2.10 m que da paso al muro frontal y acceso al interior de la plataforma (Fig. 3.137 y 3.138).

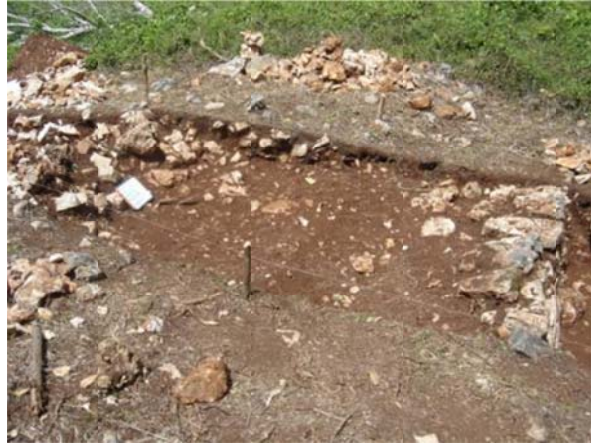
Fig. 3. 141. Cuadro 12 – piso interior y muro frontal.

Niveles 1, 2 y 3.- Corresponden al grueso de la capa orgánica formada por gravas, guijarros y piedras careadas – burdas de colapso de los muros internos de la plataforma (Fig. 3.138, 3.139 y 3.141). Todo el grueso de estos niveles en la parte sur del cuadro corresponde a la parte posterior del muro y acceso hacia el interior del edificio, hecho a partir de piedras bien careadas y predominio de piedra burda, con gravas y guijarros en las juntas.

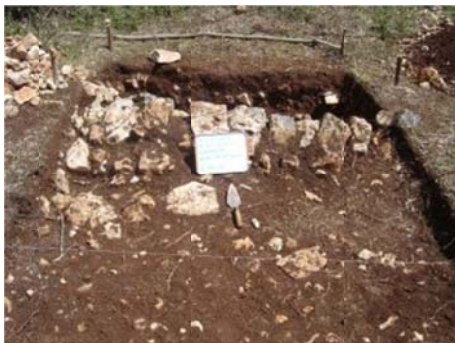
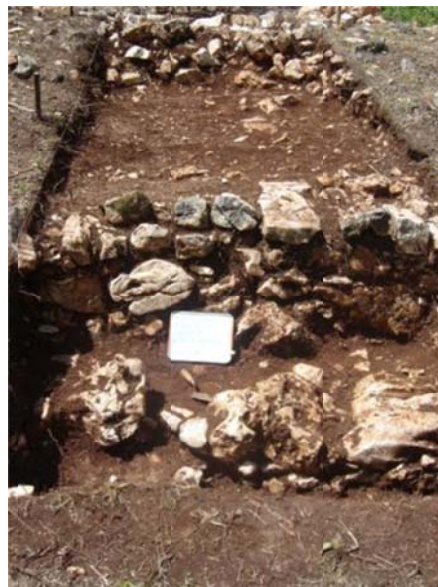
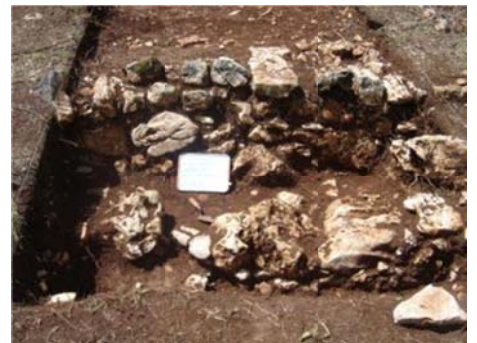
Niveles 2 y 3.- Capa orgánica con tierra característica de los suelos Vertisoles; es importante mencionar que la cantidad de piedras de colapso arquitectónico, gravas y guijarros disminuye drásticamente en comparación a los niveles de los cuadros anteriores, lo cual supone que el colapso de los muros se dio hacia la parte norte de la plataforma (Fig. 3.110, 3.142, 3.143, 3.144).

Fig. 3. 142. Cuadro 12 y 13, piso interior y muro posterior.

Fig. 3. 143. Muro posterior.

Fig. 3. 144. Muro posterior.

Este cuadro muestra una capa orgánica de 30 – 40 cm que da paso al muro posterior de la plataforma, el cual desplanta en el mismo nivel que las escalinatas de acceso, con una altura de 30 cm y un ancho de 70 cm. El muro presenta apariencia burda debido al empleo de guijarros y piedra mal careada (Fig. 3.144 y 3.145).

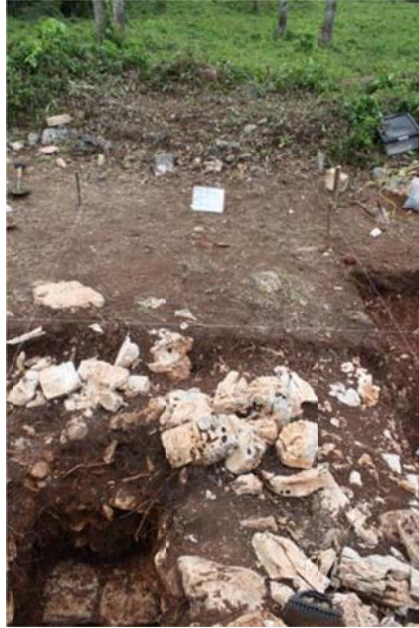
Fig. 3. 145. Cuadros 14 y 15 Cala 2 Op. 167.

Niveles 12 y 13.- Estos niveles corresponden a 20 cm de capa orgánica compuesta por tierra de textura arcillosa agrietada, característica de suelos Vertisoles erosionados, hay presencia de gravas y guijarros y presencia menor de piedra careada procedentes de la plataforma C-5 Oriente. Al igual que en toda la Cala 1, este pozo presenta tepalcates pertenecientes a las fases Murciélagos – Balunté (Fig. 3.145).

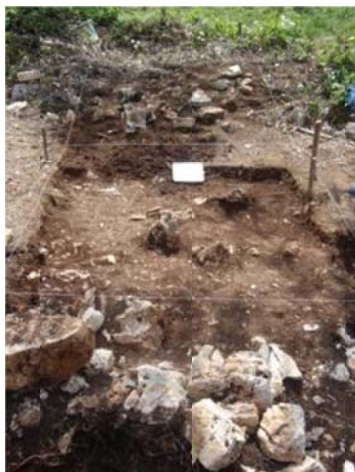
Fig. 3. 146. Cuadros 14 y 15 Cala 2 Op. 167.

Niveles 5, 6, 7, 8 y 9.- Estos niveles corresponden a una muy delgada capa orgánica de tierra café rojiza mezclada con piedras careadas de colapso arquitectónico; asimismo corresponden a los escalones de acceso a la plataforma (Fig. 3.111, 3.145 y 3.146).

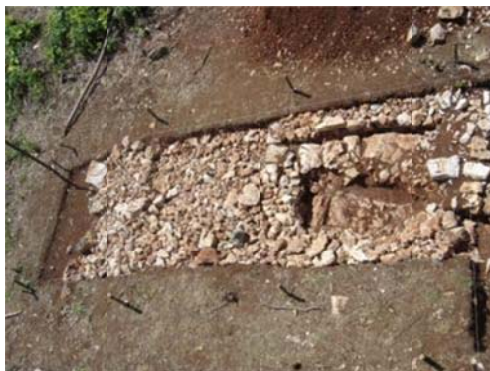
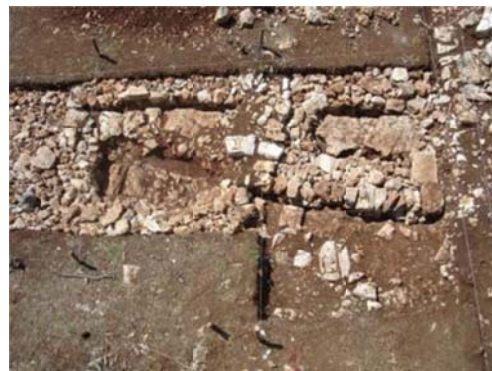
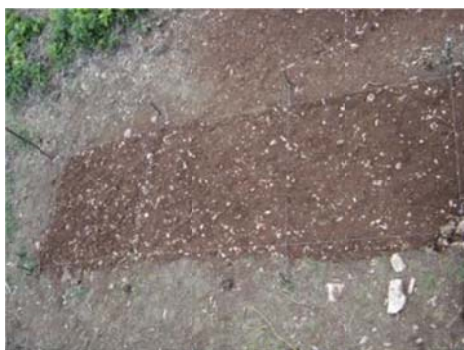
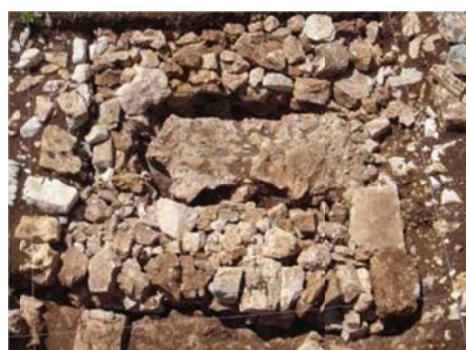
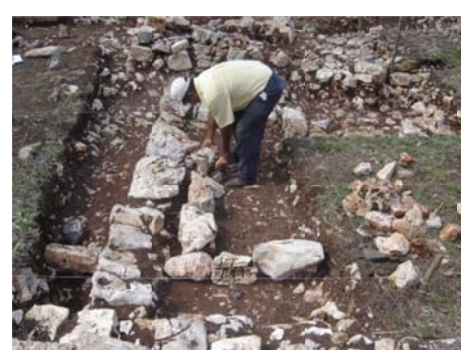
Posterior a la excavación y consolidación de rasgos arquitectónicos, todos los cuadros fueron cerrados, protegiendo la arquitectura con cajones de piedra y grava que fueron rellenos con tierra cribada (ver capítulo dedicado a consolidación) (Fig. 3.147, 3.148, 3.149, 3.150)

Fig. 3. 150. Cajones de piedra para proteger arquitectura – proceso de relleno

Fig. 3.151. Proceso de protección de rasgos arquitectónicos.

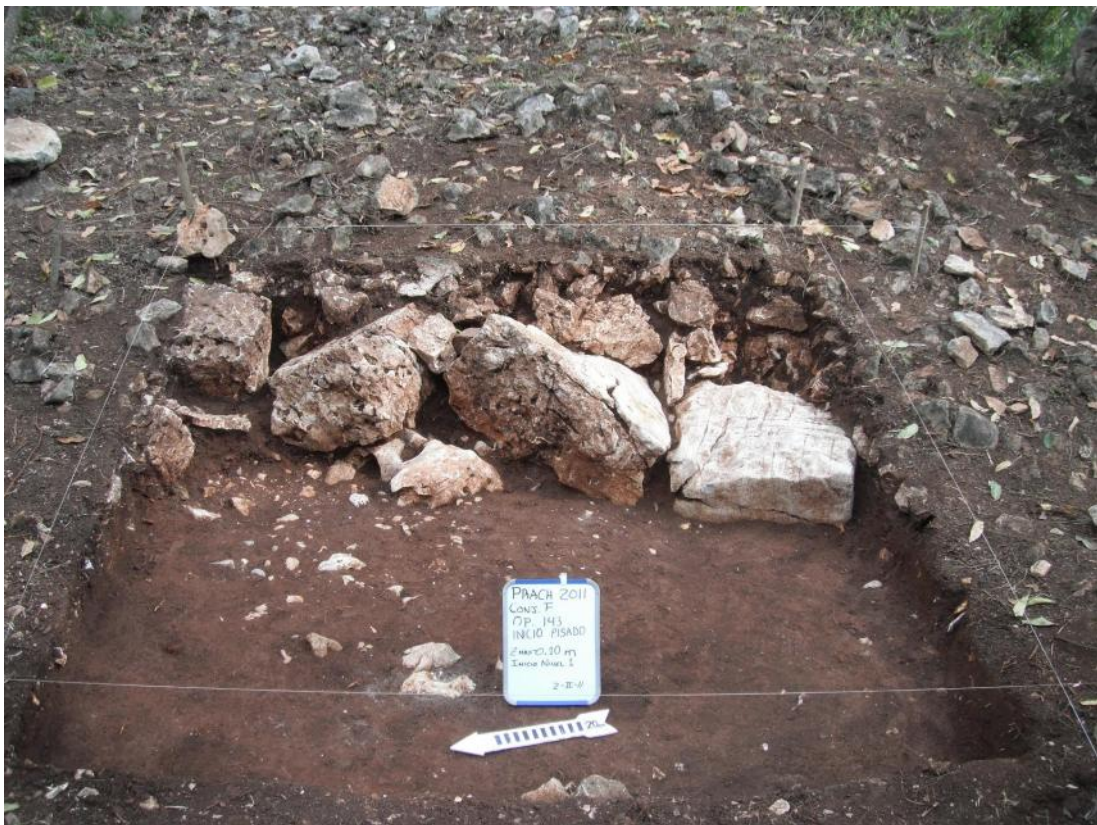
nivel se encontró, hacia el centro, la evidencia de una alteración de la Sepultura 17, la cual se encontraba en la capa inferior (IV). Se trató de varias piedras grandes, algunas semi-careadas y otras aplanadas como lajas, que se encontraban acumuladas y sin orden en la parte centro-oeste del pozo. (Fig. 3.153-154)

Figura 3.153. Capa 3, piso del patio de la última ocupación. Las piedras grandes corresponden a un elemento arquitectónico de la Estructura F-5 que se desplomaron sobre el piso del patio.

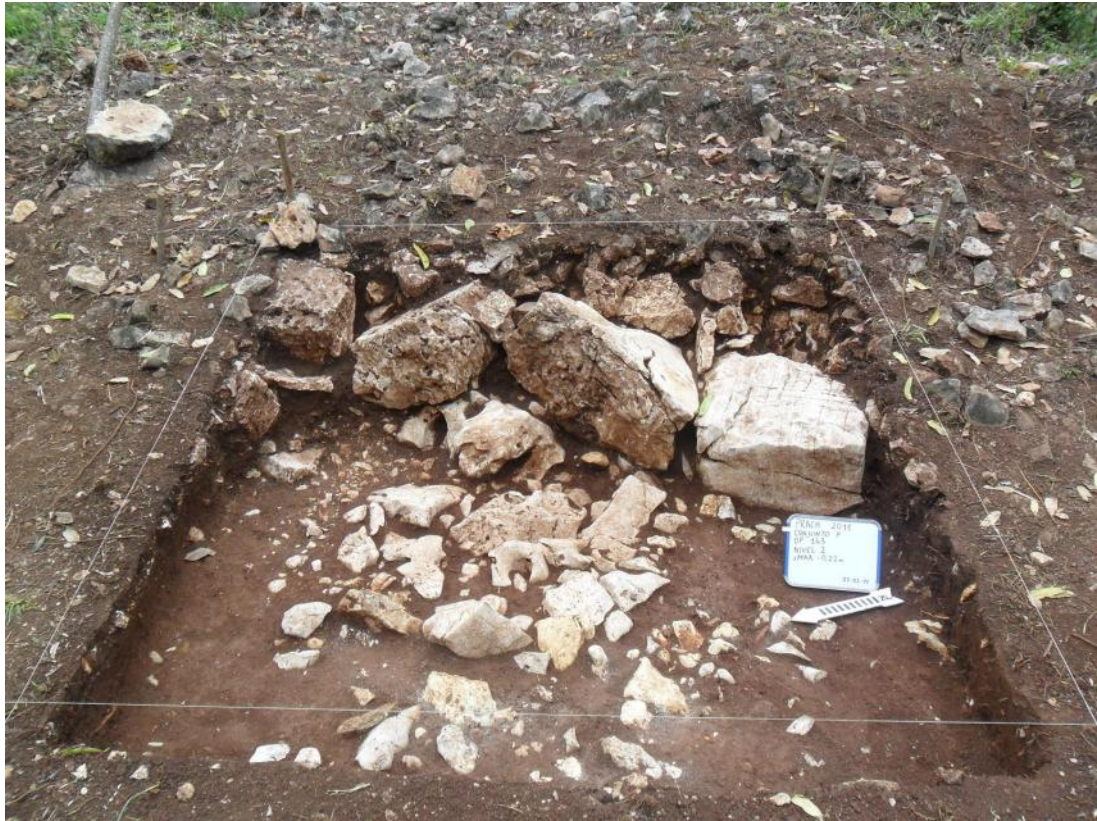
Figura 3.154 . Capa III, acumulación de piedras al centro del pozo y parte superior de la Sepultura 17 (parte inferior de la imagen).

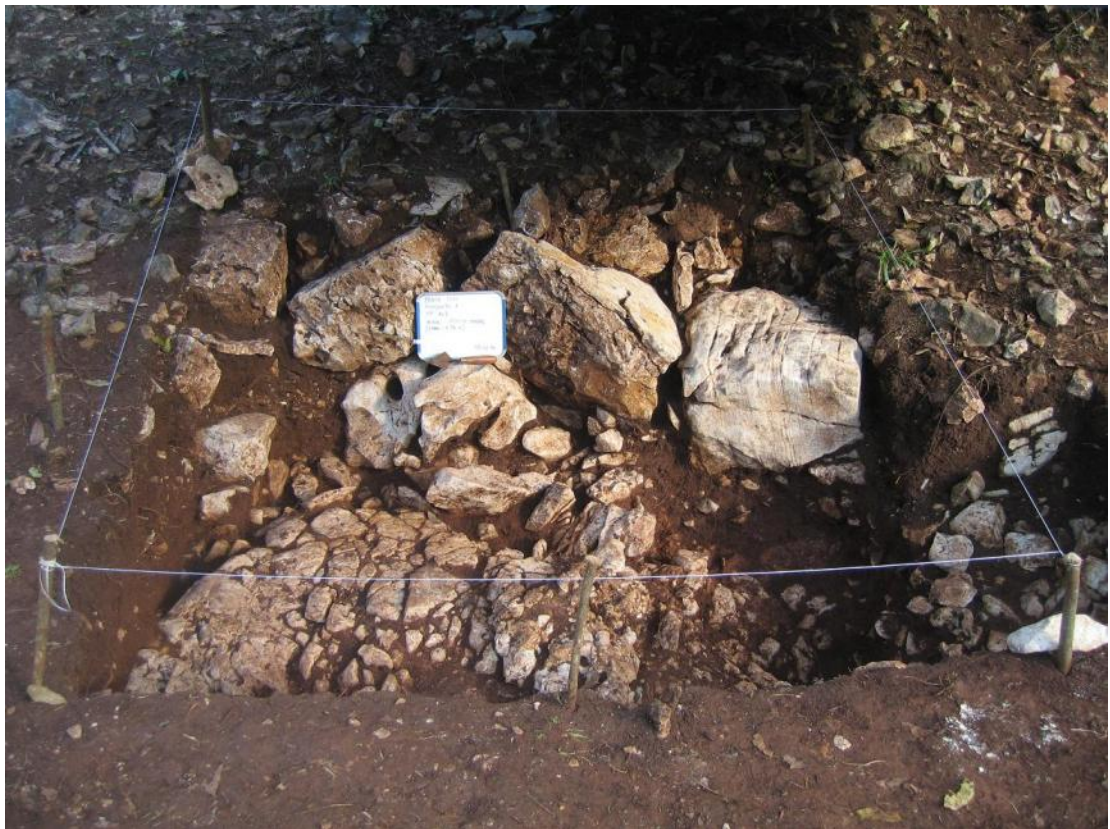
Figura 3.155 . Operación 143, nivel de la roca madre.

Capa IV: En esta capa, caracterizada por la presencia de piedras de mayor tamaño u abundante material cerámico fue en la que se construyó la cista que contenía la Sepultura 17. Debajo de esta capa se presentó, de manera generalizada, la roca madre, la cual mostro evidencia de haber sido modificada para conseguir una superficie aplanada. La otra cista que se descubrió, instruyendo en el perfil norte, corresponde también a este nivel.(Fig. 3.155-156)

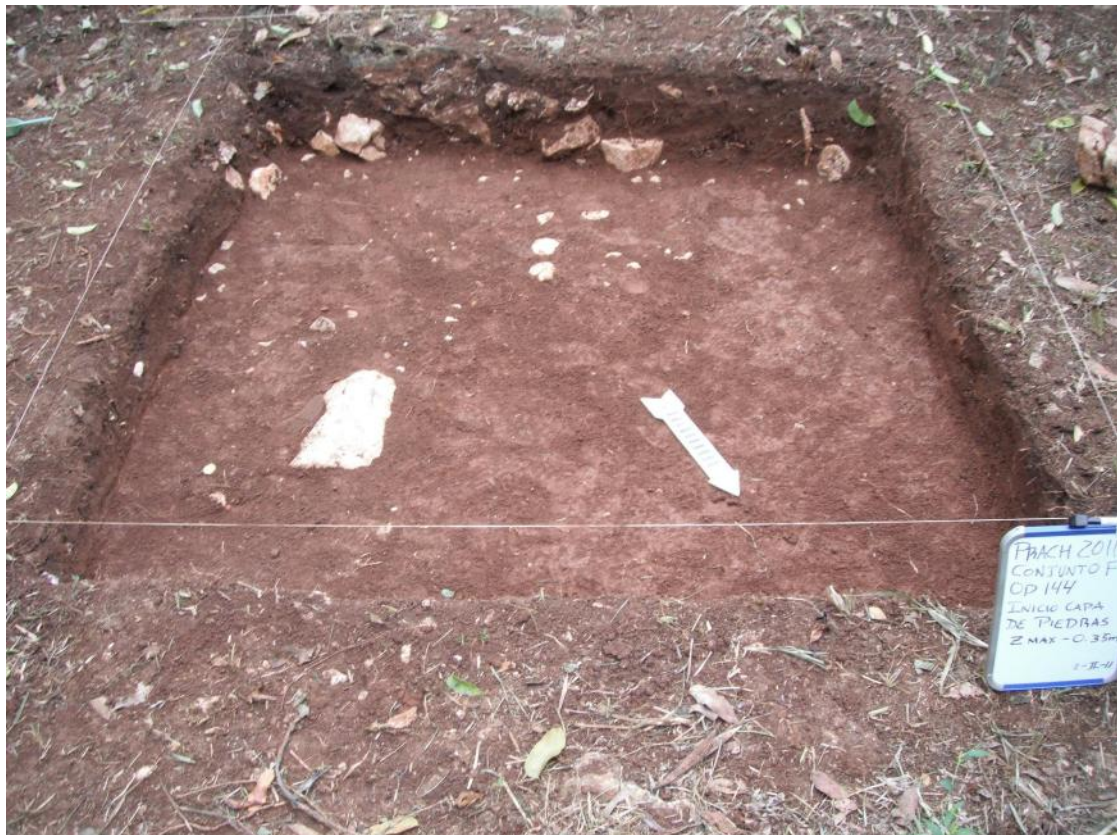
Capa II. Posiblemente el nivel del último piso del patio externo, sobre éste piedras grandes del derrumbe de la estructura al sur. Abundante en tepalcates y comienzan a aparecer piedras pequeñas mezcladas entre la tierra. Aparecen también artefactos líticos (navajillas de sílex) y se encuentran en nivel superior lentículas de ceniza gris fina, las cuales han sido evidentes a ese nivel en todas las operaciones practicadas a lo largo de las 3 temporadas. Al final de esta capa se encontró un alineamiento de lajas que delimita la parte sur del cuadro y en donde posteriormente se encontraron las dos sepulturas (Figura 3.159).

Figura 3.159 . Capa II. La laja fue el primer indicio del alineamiento de piedras que enmarcaba las sepulturas.

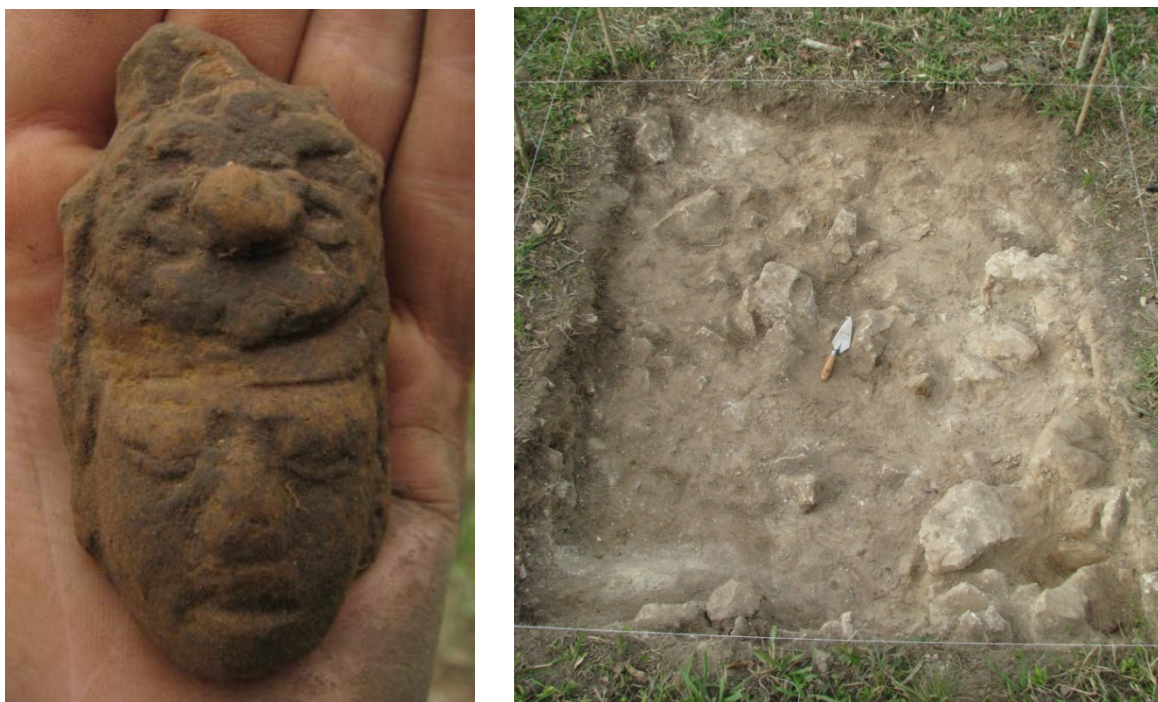
Fig. 4.11 (Izquierda) Figurilla del 2º nivel y Fig. 4.12 (derecha) 2º Nivel de la Operación 155

Después de descubrir por completo la roca madre, se registraron cuatro pequeñas bolsas de material cerámico y otras dos de fragmentos de lítica, principalmente pedernal. A su vez se recuperó la cabeza de una figurilla en la segunda nivelación. (Fig. 4.11)
