INFORME, CUARTA TEMPORADA
PROYECTO ARQUEOLÓGICO CHINIKIHÁ
2011

PROYECTO ARQUEOLÓGICO CHINIKIHÁ

INFORME TEMPORADA 2011

DIR. RODRIGO LIENDO STUARDO

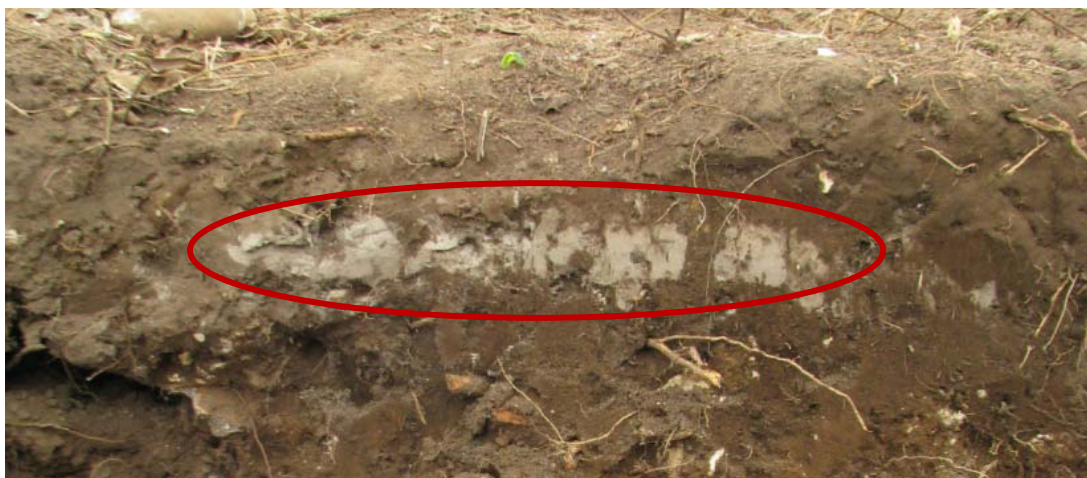
Fig. 4.17 Detalle de la capa de ceniza a 5 cm de profundidad

Cercano a la superficie, se registró una capa de partículas finas color gris, (Capa II) que probablemente correspondan a cenizas arrojadas por el Volcán Chichonal en 1981 (Fig. 4.17), asumimos esta fecha por la presencia de textiles modernos y una grapa de alambre de púas en el contacto inferior de este estrato. Se tomó una pequeña muestra.

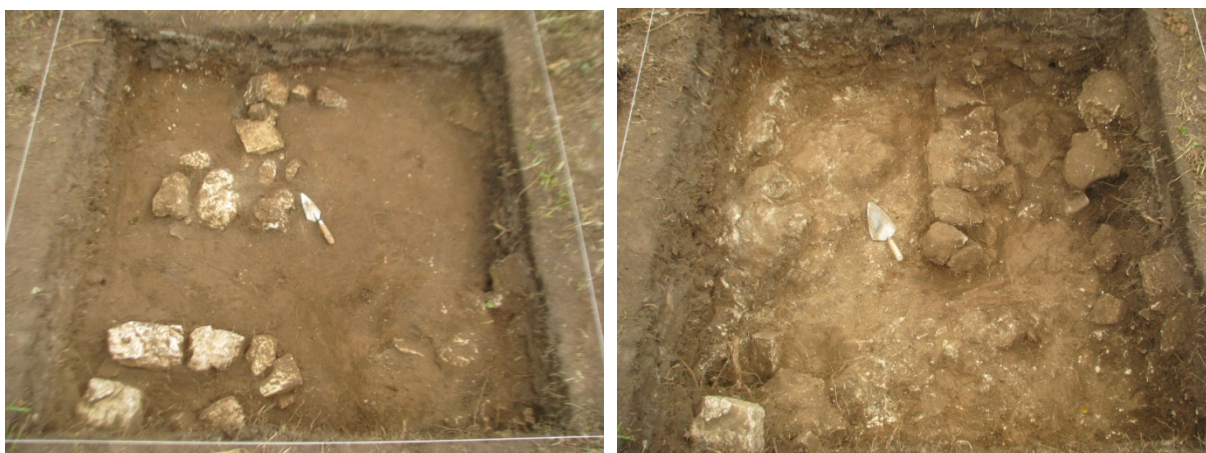
Fig. 4.18 (Izquierda) 3º Nivel y Fig. 4.19 (derecha) 4º Nivel de la Operación 152

En la capa IV se registraron dos alineamientos de piedras, que se pueden ver en las fotografías de la tercer y cuarta nivelación (Fig. 4.18 y 4.19). Estos quizás correspondían a cajones de piedra para rellenar el volumen requerido para la construcción de la terraza sobre la que seguramente existía una estructura de la que no pudimos percatarnos en este pozo.

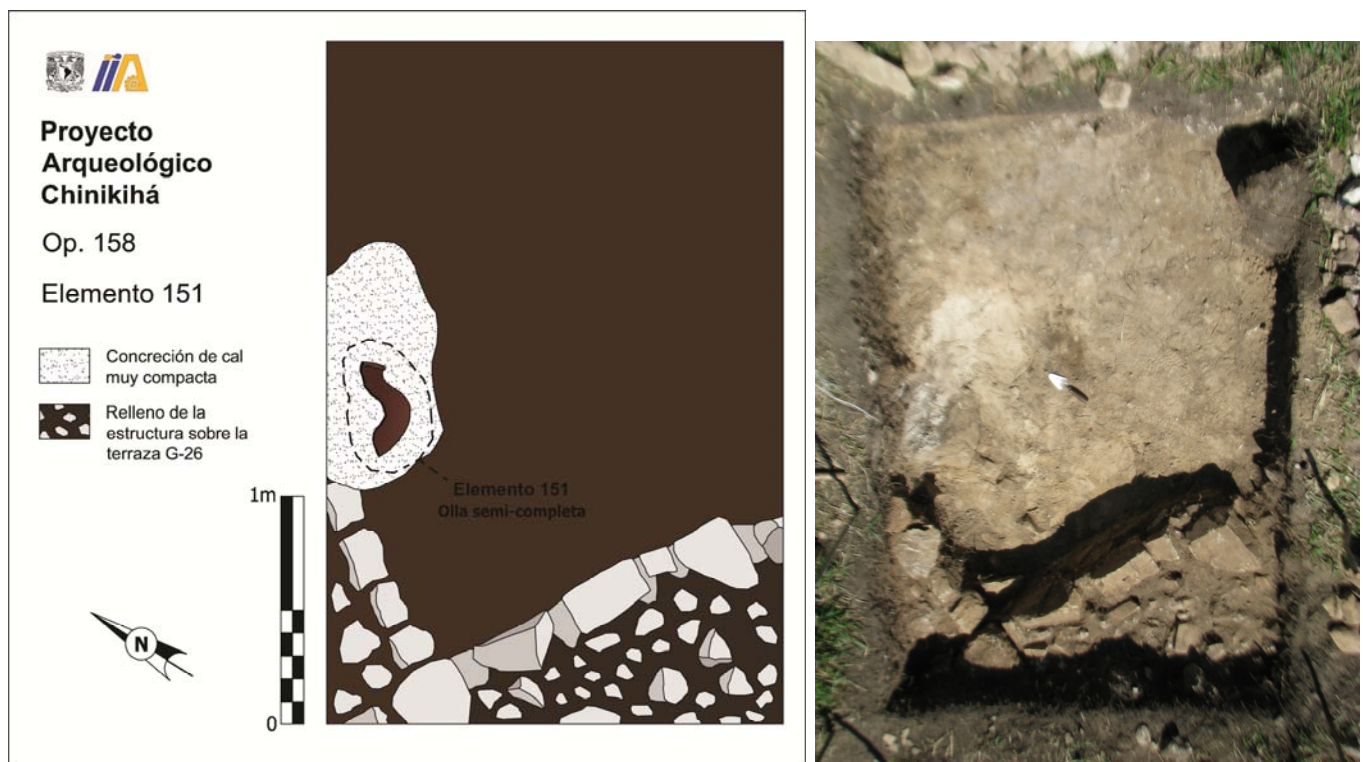
Fig. 4.31 (izquierda) Dibujo del elemento 151 y la arquitectura registrada y Fig. 4.32 (derecha) fotografía de la planta final de la operación.

Desde el cuarto nivel se fue descubriendo cercano a la esquina suroeste una concreción de cal, piedras y material arqueológico y una olla semicompleta completamente adherida a esta masa de cal solidificada, lo que conforma el elemento 151, (Fig. 4.31) mismo que se sustrajo de la excavación en bloque. De especial valor en cuanto a los datos cerámicos que contiene, debido a que es la única olla de la que podemos calcular su volumen integro, al conservar el recipiente su silueta completa, como se aprecia en la fotografía (Fig. 4.33)

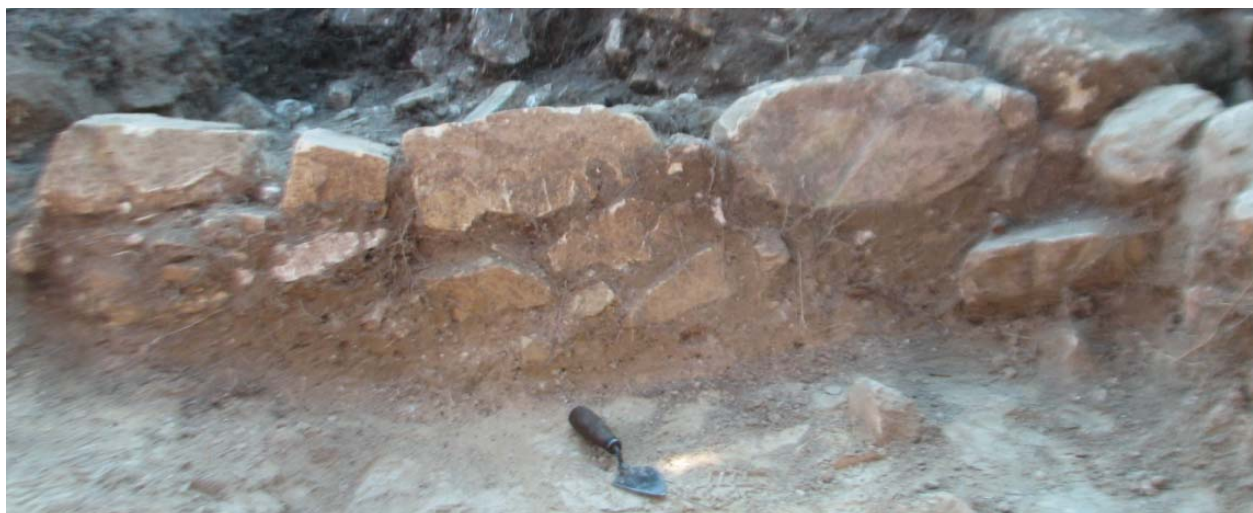
Fig. 4.34 Muro de la Estructura G-26a

En el perfil sur del pozo, contiguo al elemento 151 se percibía un alineamiento de piedras, por lo que extendimos la operación un metro hacia el suroeste, registrando el muro que contenía al noroeste el relleno de la plataforma F-26a, conservando aún tres hiladas de piedra desplantando muy cerca de la roca madre.

Adosado al oeste de este último muro, se apreciaba un adosamiento con relleno similar al de la primera estructura, ubicando al elemento 151 en la esquina que formaban ambos volúmenes arquitectónicos; mismos que no fueron excavados para no comprometer los escasos rasgos arquitectónicos conservados.

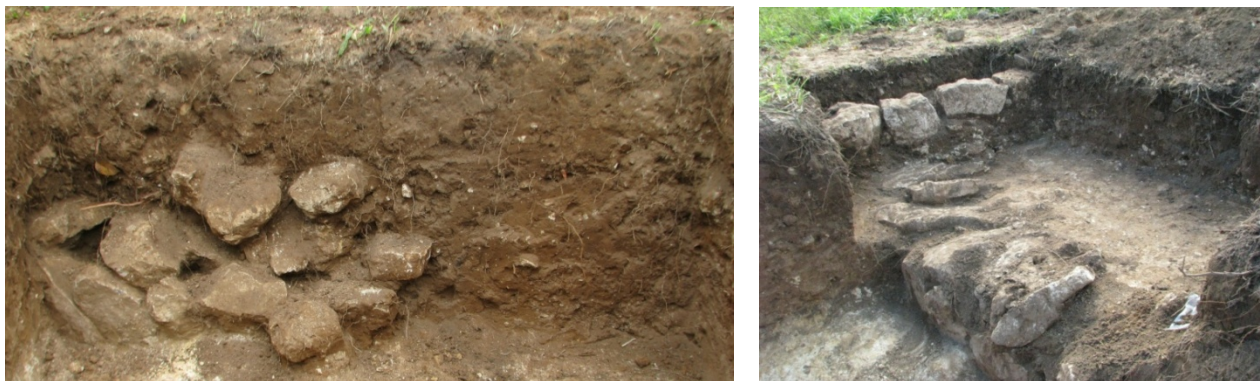
Fig. 4.41 (izquierda) Perfil oeste del pozo, con la esquina noreste de la cista del entierro 20 y Fig. 4.42 (derecha) La tapa de la cista y un alineamiento de piedras careadas superpuesto al entierro descubiertos por la extensión.

En la sexta y séptima nivelación nos percatamos del arreglo de piedras formando la esquina de una cista en el ángulo suroeste del pozo, por lo que extendimos un metro hacia el oeste y otro hacia el sur en esa esquina con el fin de descubrirlo por completo y fuese excavado por el equipo de Luis Nuñez.

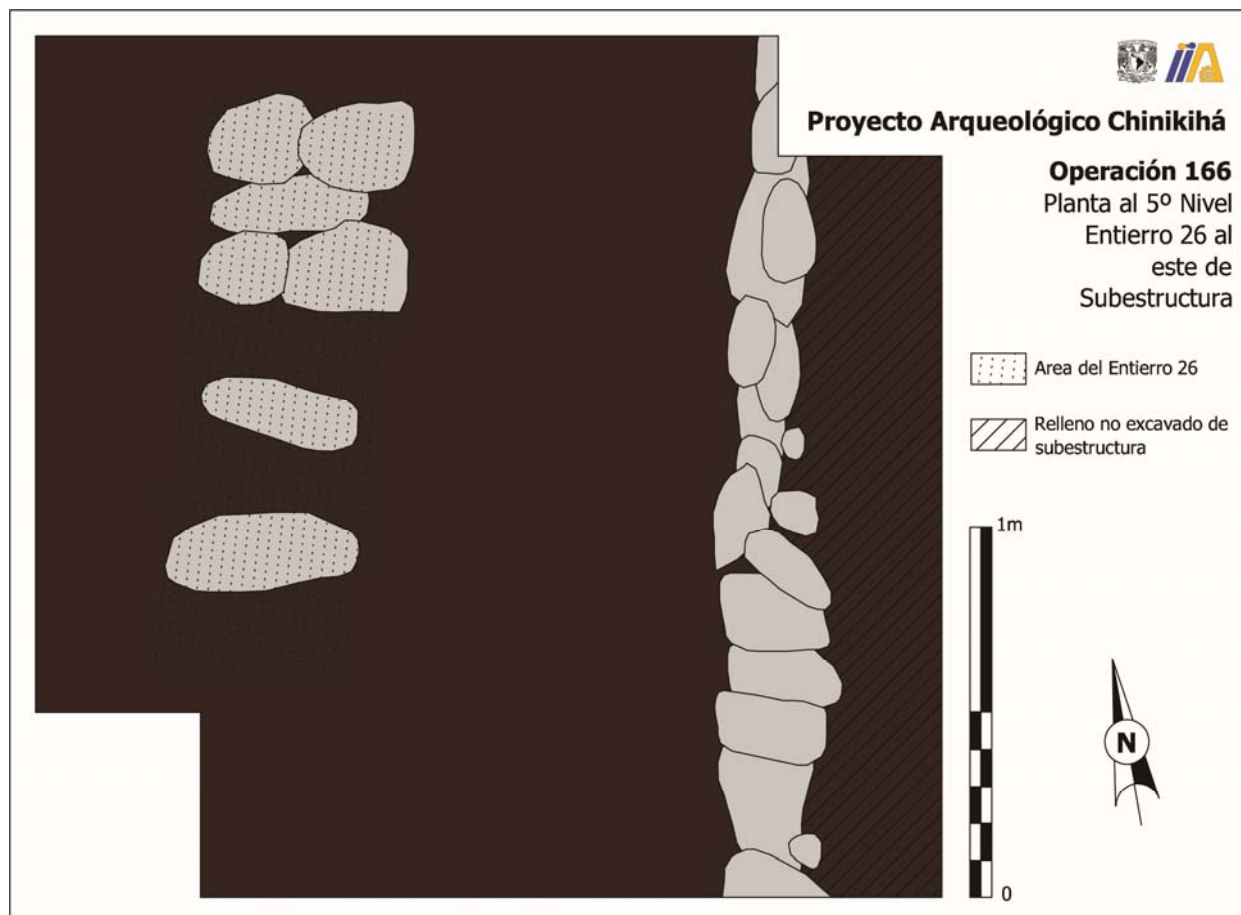
Fig. 4.57 Dibujo en planta del Muro de la subestructura y la posterior Sepultura 26.

Contenido dentro del volumen de este último evento (Capa III), al exterior al oeste del muro se registró a 55 cm de la superficie una sepultura en forma de cista cubierta por lajas que se le dio el número de Entierro 26. Se extendió la excavación hacia el noroeste para descubrir toda el área de la cista, removiendo una buena cantidad de piedras de derrumbe de la Estructura I-24 en el perfil norte de la extensión. El entierro fue excavado por el equipo de Luis Núñez para que después regresáramos a continuar con los niveles inferiores.

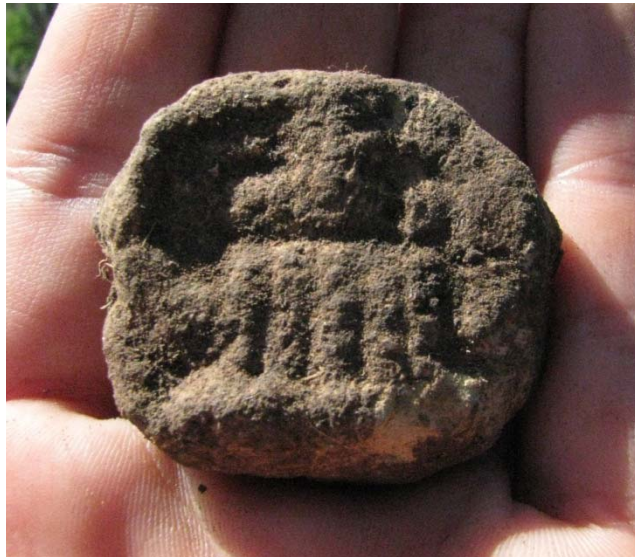
Fig. 4.68 Figurilla registrada en la segunda nivelación, con una imagen de Tlaloc.

Excavación realizada en el extremo sur del sitio, se realizó esta operación originalmente de cuatro metros cuadrados, en la parte sur del espacio entre las estructuras J-19 y J-20, con la misma orientación. Desde los primeros niveles pudimos registrar la presencia de material cerámico con engobe rojo de textura cerosa, mezclado con tiestos del clásico tardío. Cabe destacar un elemento registrado en la segunda nivelación, una pieza de cerámica en forma de medallón con la iconografía en relieve de un personaje tipo Tlaloc, con anteojeras y colmillos típicos de esa entidad (Figura 4.68)

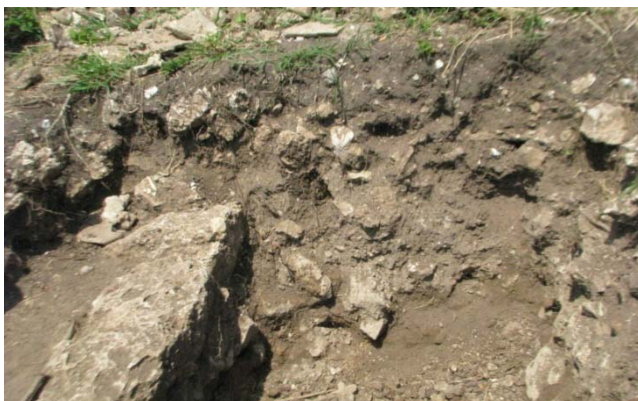
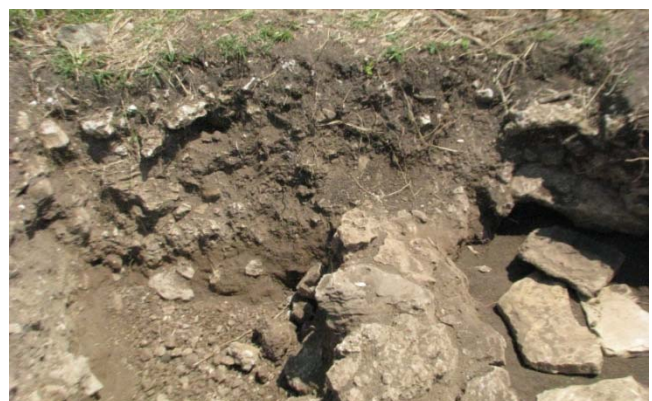
Fig. 4.69 (izquierda) Perfil Oeste y Fig. 4.70, Perfil norte de la Operación 169.

Rodeando la sepultura observamos dos alineamientos de piedra que parecen corresponder a cajones para contener y ordenar el relleno de la última etapa constructiva del conjunto arquitectónico, ya que no presentaban piedra careada ni formalidad en el alineamiento.

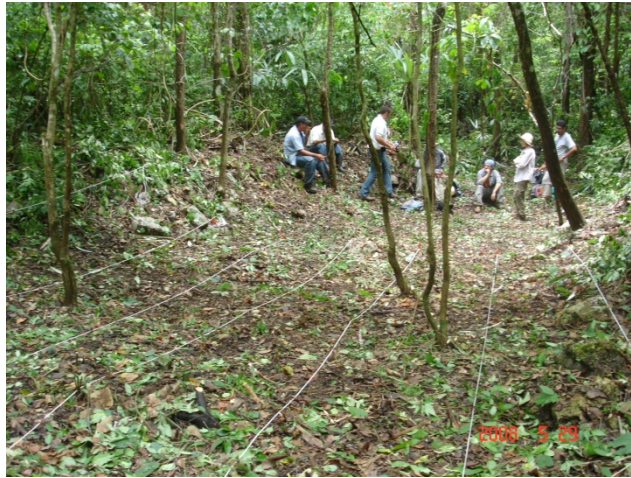
Figura 5.5 Colocación de la retícula. Parte posterior del Palacio

La retícula sobre la que se llevó a cabo los análisis fue de 7 x 10 tuvo una orientación N-S y se comenzó en la esquina SW.

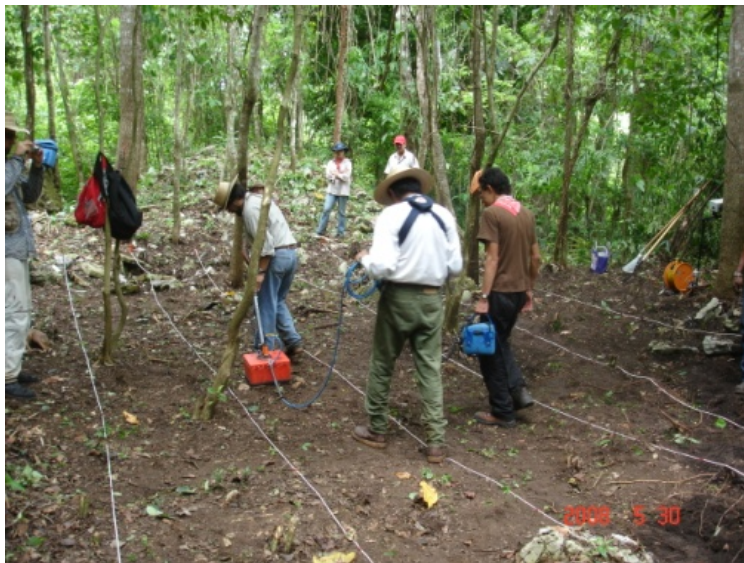
Figura 5.8. Equipo “pasando” el georadar

Con la finalidad de tratar de delimitar la profundidad y características de las anomalías detectadas previamente, el estudio se complementó con georadar.

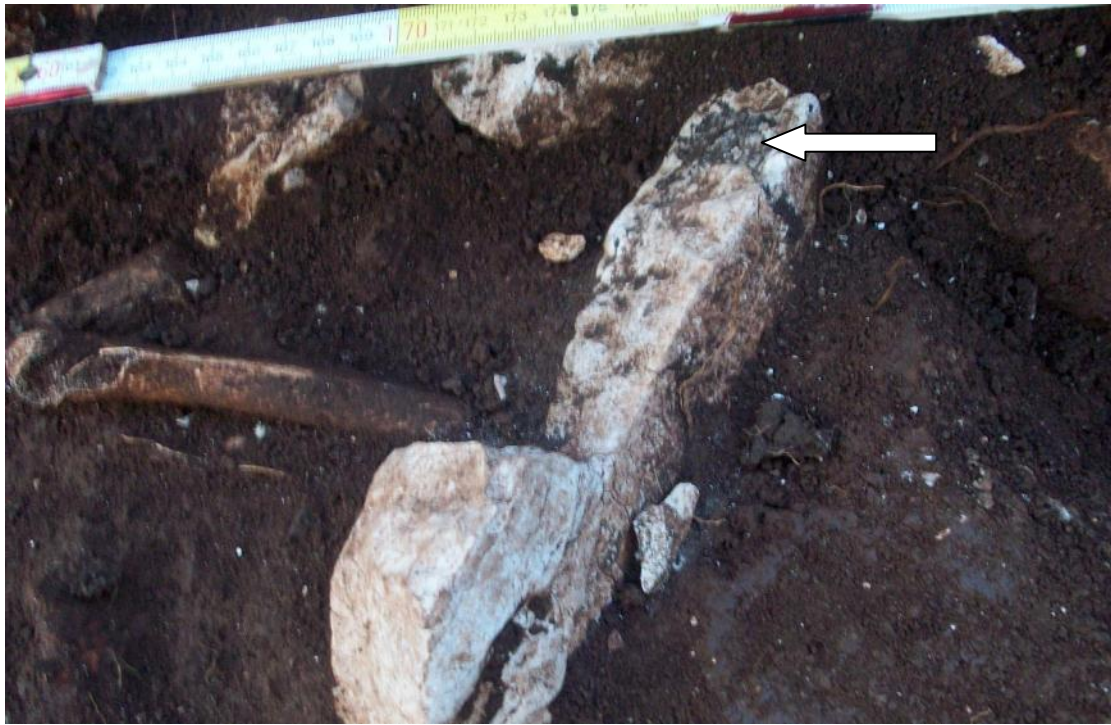
Fig. 6. 2 Mancha de sustancia negra sobre piedra delimitadora, parte sureste de la cista

Observación: Gotas de una sustancia negra sobre las piedras de la parte sur de la cista.

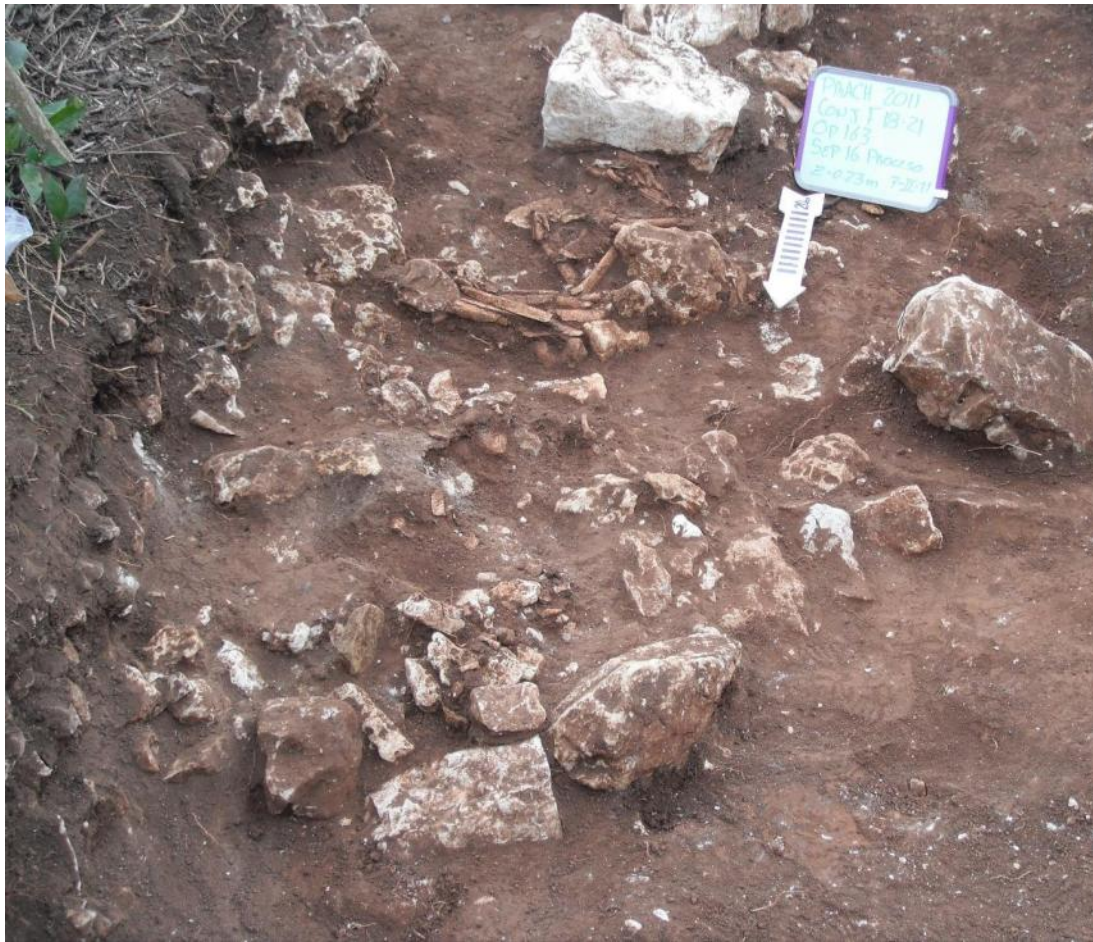
Fig. 6. 4 Acumulación secundaria de la Sepultura 16 (sur) y, huella de cista en el relleno del patio (norte).

Observación: Por debajo del relleno se observó que en el área donde se concentraron los huesos se dibujaba una delimitación de piedras, más evidente en la parte norte que podrían corresponder con una cista. Podría tratarse de otra alteración.

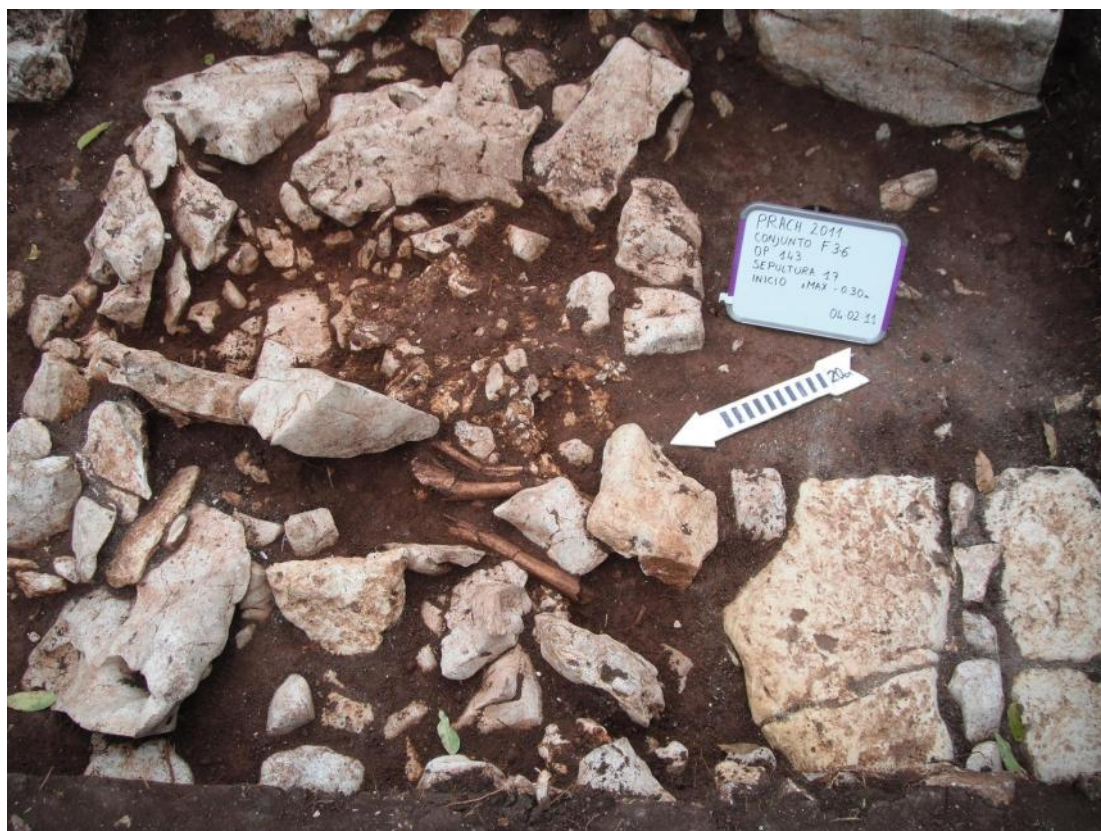
Fig. 6. 5 Sepultura 17 (parte baja de la foto), mostrando parte cubierta al sur y alterada al norte.

alteración, estaban rotos. La posición en que se encontró la vasija es otro rasgo que indica la alteración. La característica más particular de esta sepultura es la diferencia constructiva entre sus mitades.

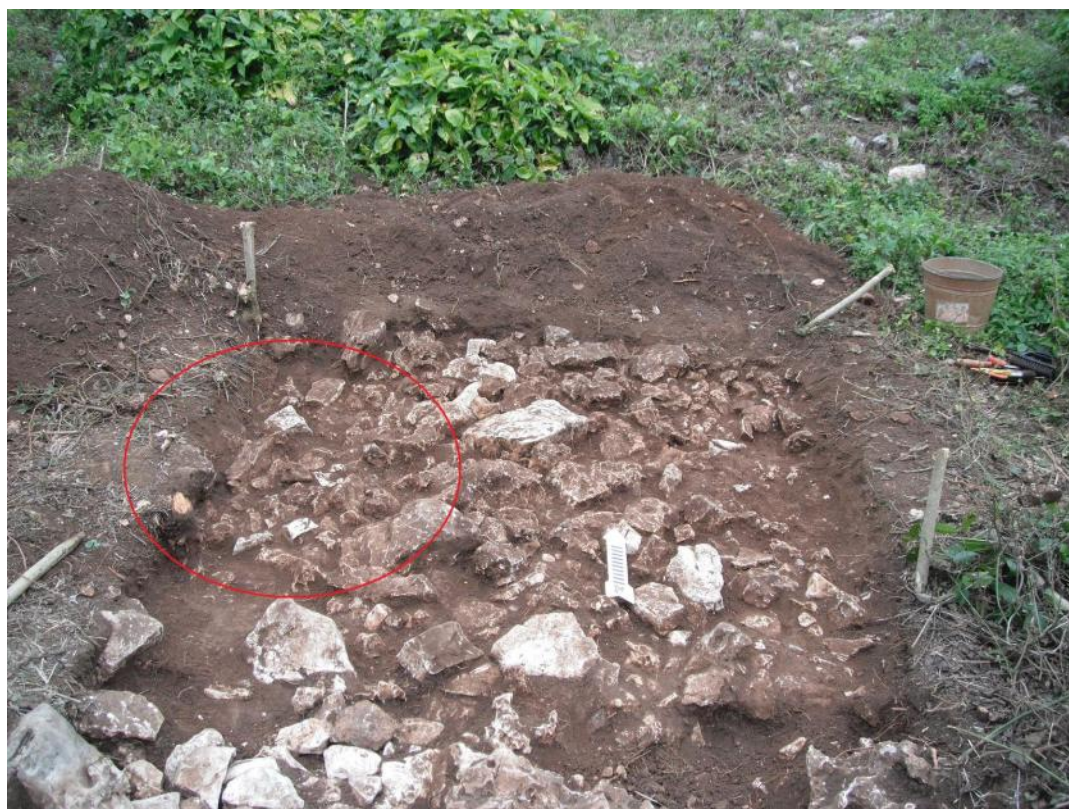
Fig. 6. 8 Huella de la excavación para acceder a S-19 desde el piso superior del patio.

Observación: La sepultura fue construida durante la primera etapa constructiva del patio. El Individuo B, fue posiblemente el ocupante original. La alteración de la sepultura pudo suceder durante la segunda etapa del patio, cuando éste ya estaba en función. Se observa en el relleno de ésta etapa un hoyo rectangular por el que pudieron hacer el reingreso. En ese acto habrían retirado varios huesos de individuo B, en especial huesos largos, fragmentos de cráneo y la pelvis y colocaron al Individuo A por encima de los restos que dejaron.

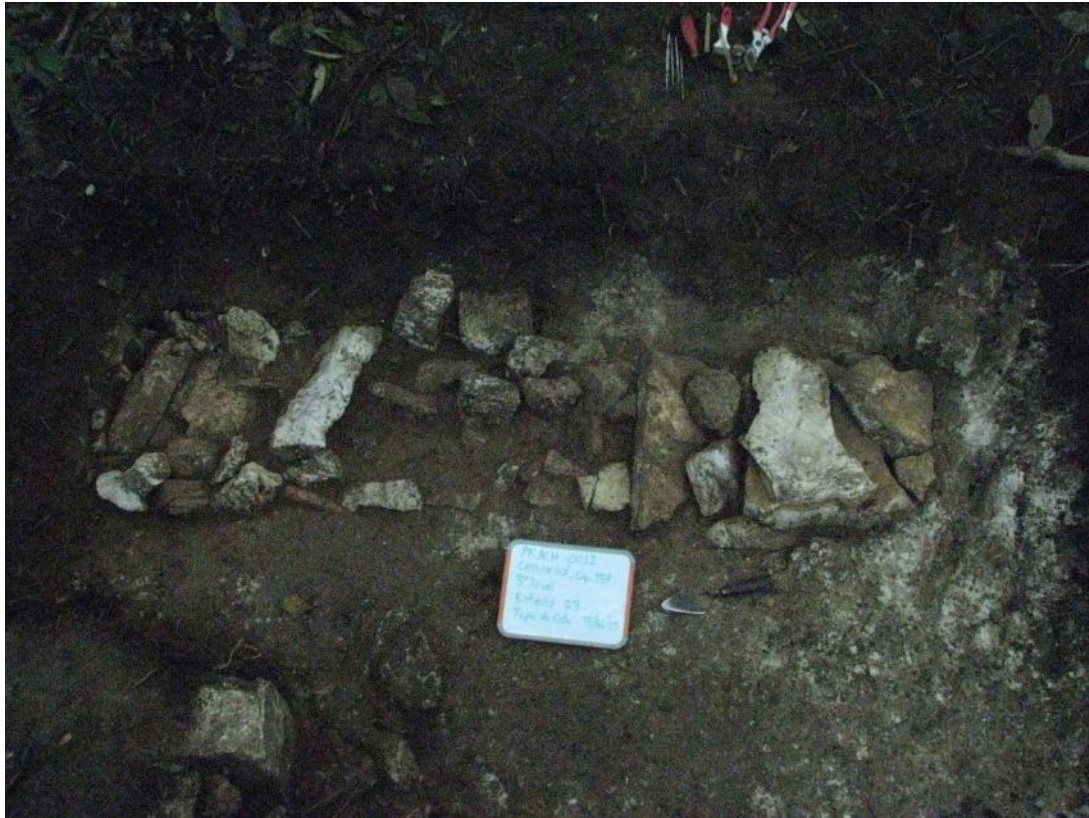
Fig. 6. 22 Vista general de la Sepultura 23 aun con la cubierta de lajas, nótese al centro la falta de lajas y la sustitución por piedras.

Observación: El Conjunto A-21-24 fue construido durante el Clásico tardío. Época para la que se ubica este entierro. La remoción de lajas, el relleno de piedras y el estado incompleto del esqueleto, son evidencia que se toma para proponer un reingreso para remover huesos tiempo después del depósito primario.

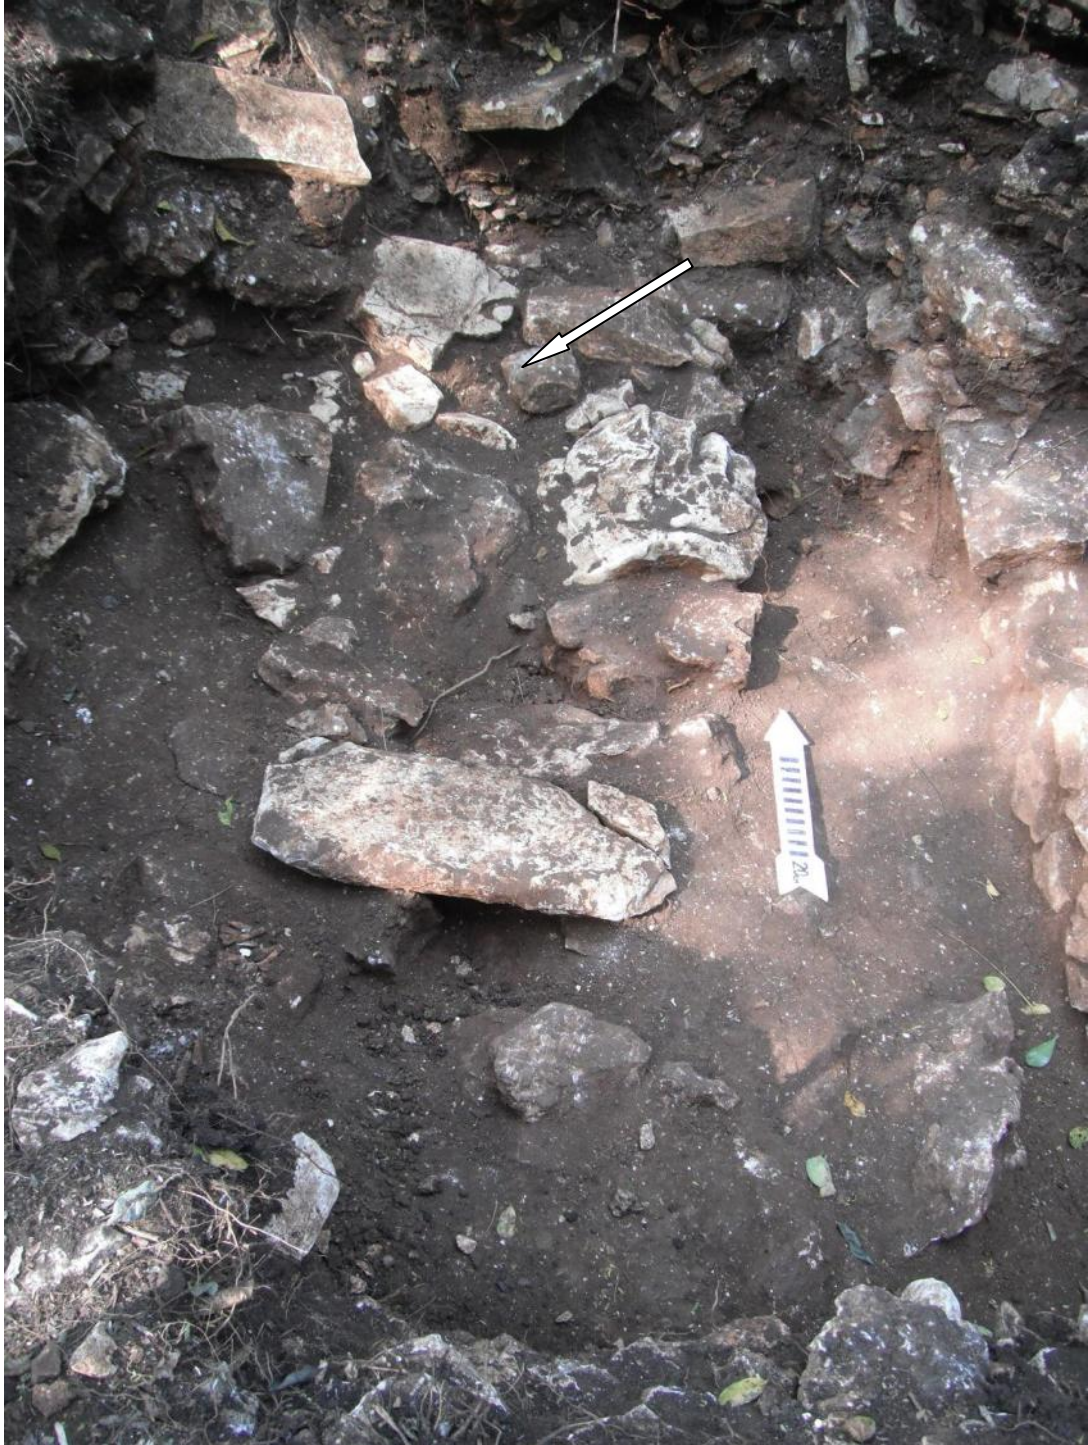
Fig. 6. 28 Cubierta de la Sepultura 26. Notar parte rellena con piedras.

Observación: La construcción de la sepultura corresponde a una etapa previa. Se encontraba debajo del piso del patio, el cual estaba limitado al este por un muro, posiblemente de un aposento. Previo a que se colocara el relleno de la ampliación del patio, la tumba fue reabierto y rellena con piedras. Es posible que el individuo B ya estuviera cuando colocaron al A. Pero la sucesión de eventos no es clara.

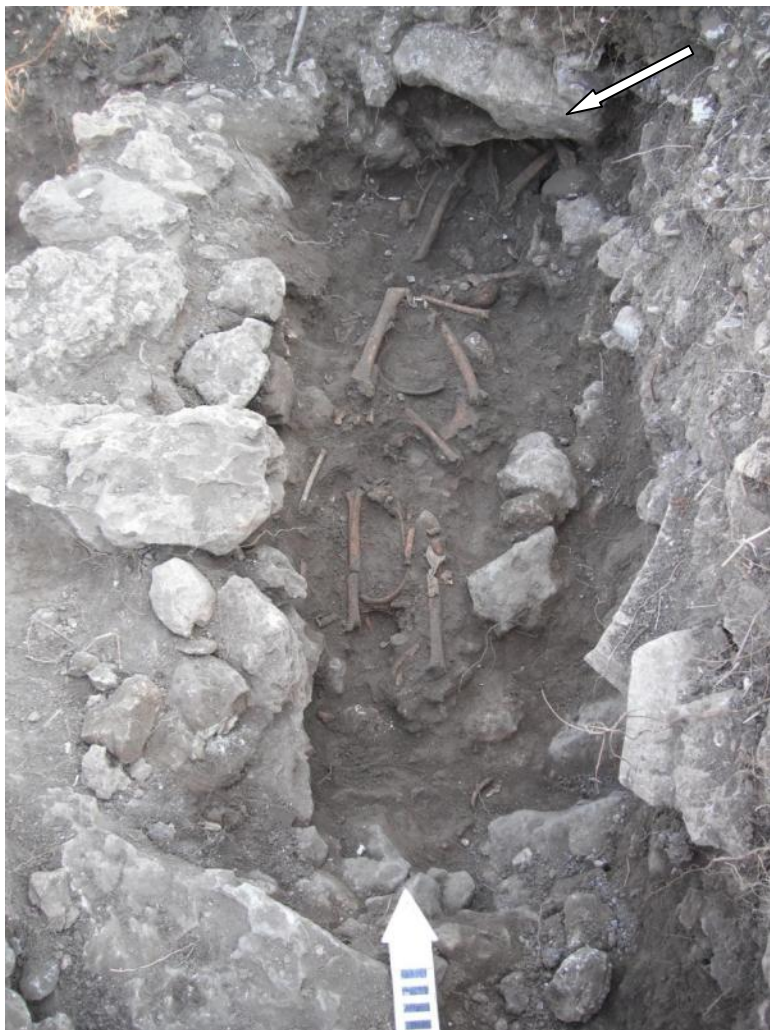
Fig. 6. 34 Vista general de la Sepultura 29, note la prolongación hacia el norte.

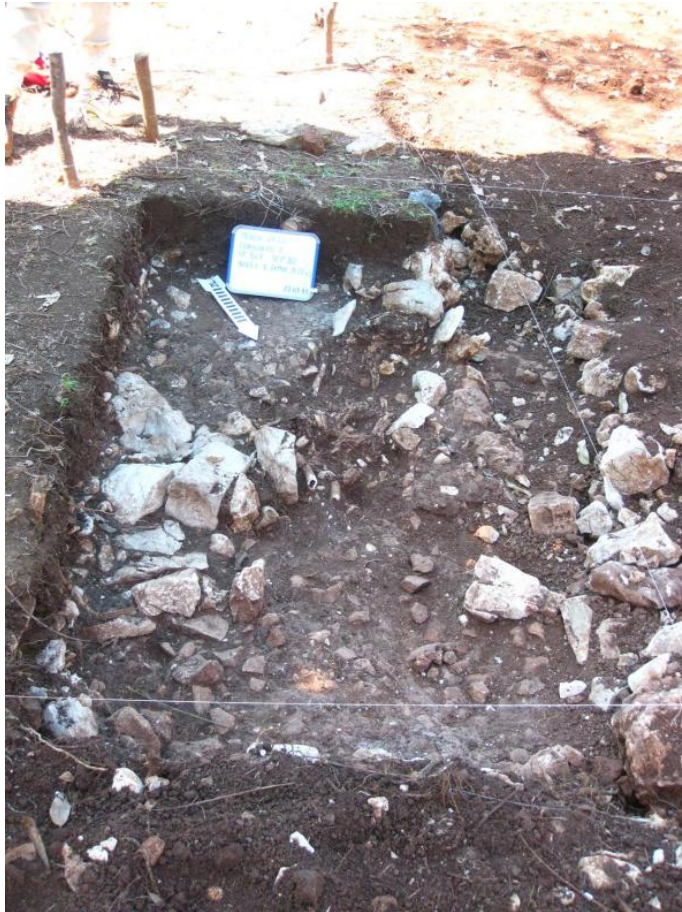
Fig. 6. 35 Vista general de la Sepultura 30. Al norte la parte más alterada.

Acomodo: Colocado extendido sobre su espalda, con el cráneo apuntando al sur. El brazo derecho descansaba sobre la pelvis y el izquierdo extendido y paralelo al cuerpo. Los restos se encontraban muy deteriorados, pero completos hasta la parte distal de ambos fémures, área donde ocurre la alteración mayor de la sepultura.

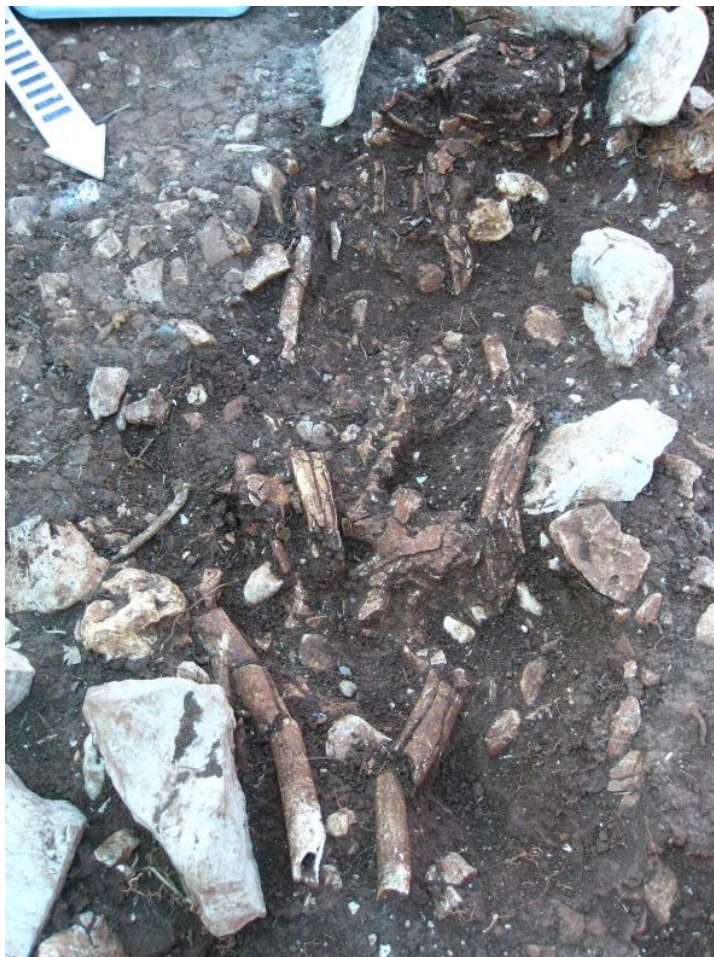
Fig. 6. 36 Detalle del esqueleto, Sepultura 30.

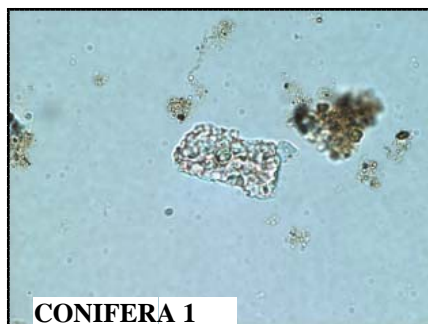
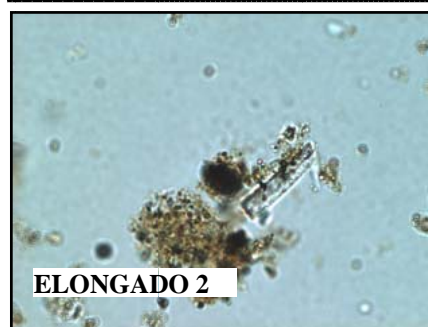
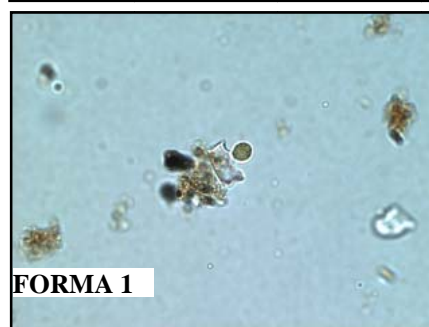
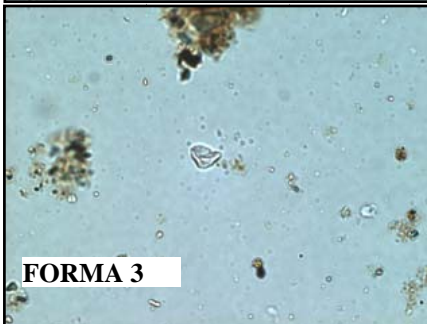
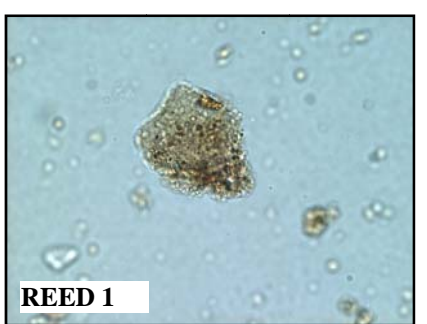
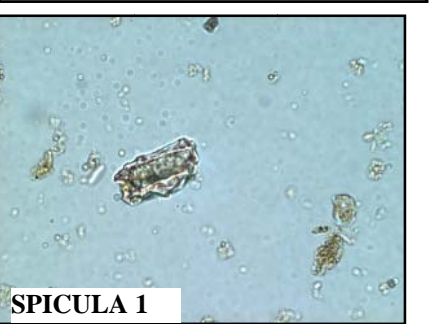
Figura 7.6. Morfotipos de fitolitos arqueológicos extraídos del depósito problemático del Palacio de Chinikihá. Extracción realizada en el Laboratorio de Palinología del LPP con la ayuda de Cristina Adriano, identificación y fotografía realizada en el Laboratorio de Edafología del Instituto de Geología con la ayuda de Alexandra Golyeva.

Se realizaron extracciones de fitolitos a partir de sedimentos del basurero del Palacio, evidenciando las siguientes plantas: coníferas, palmas y maíz. Por lo que pensamos que pudieron haber realizado algún altar, o alfombra con agujas de pino. Es la única evidencia que se tiene de maíz. El fitolito evidencia la hoja del maíz, por lo que pensamos que debió usarse como envoltorio, u ofrenda. De las palmas pensamos que podría tratarse del chapay (*Astrocaryum mexicanum*) que posee una inflorescencia comestible.

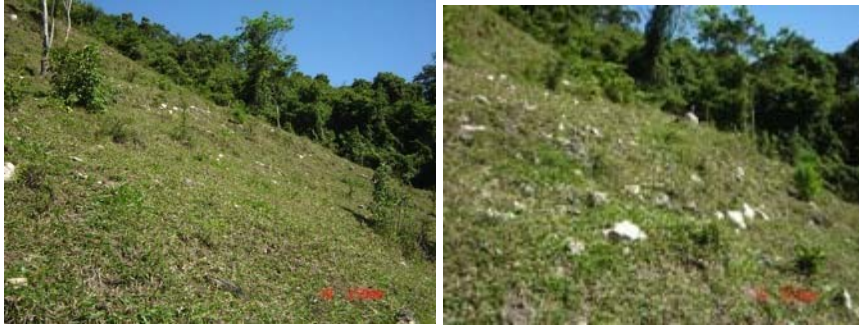
Fig. 8. 3 Imágenes de la pendiente y terraza G22; vista desde el Sur.

Las estructuras en esta área parecen ser de uso habitacional y parecen localizarse en distintas partes del Grupo G. Además, existe una serie de terrazas distribuidas en la ladera del grupo; es posible que éstas sean zonas de producción (ver imágenes 8.3). La presente investigación se centró en las terrazas asociadas al manchón de material lítico más importante localizado en el sitio a la fecha. El material localizado en superficie fue cerámica muy fragmentada y erosionada, restos de producción lítica, restos de bloques de piedra careada, partes de estructuras en lugares más elevados, piedras de molienda, y núcleos desbastados. Los trabajos se concentraron en las partes externas de estructuras y se recolectó solo una pequeña muestra del material en superficie; pensando en la conservación del sitio, sus materiales y la cantidad de material arqueológico. Las terrazas son zonas donde se modificó el paisaje en una pendiente para hacer zonas planas, utilizando materiales locales para su construcción y que funcionan como áreas de actividad productiva. Cabe mencionar que la cantidad de desecho de talla de lítica en comparación de cerámica fue realmente marcado. Incluso hubieron ocasiones que no había cerámica, solo desecho de talla (ver imagen 8.4).

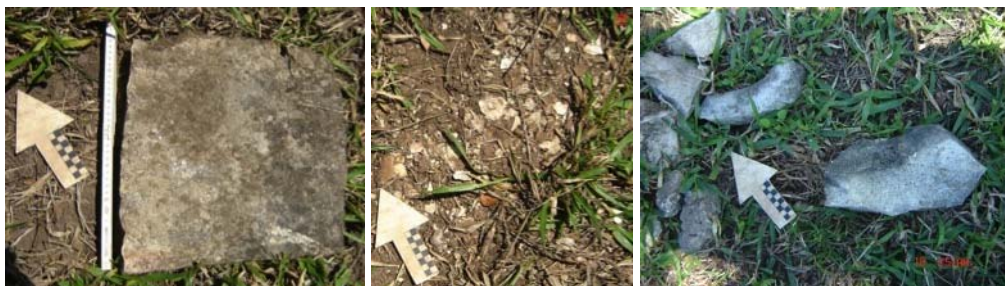
Fig. 8. 4 Imágenes de material localizado en superficie; fragmento de laja, micro y macro desecho de talla, fragmentos de metate o piedra de molienda.

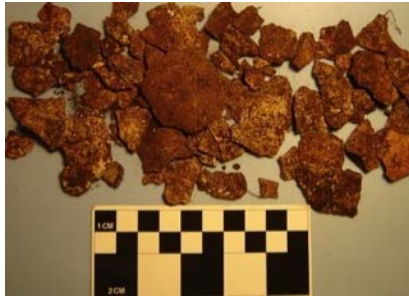
Fig. 8. 7 Imagen del desecho de talla localizado en la Capa I.

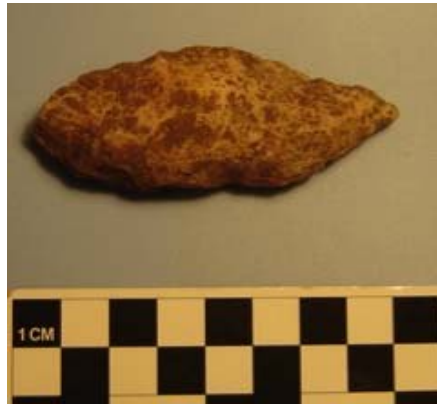
En el extremo Sureste de la operación, se localizó una preforma de punta que se registró como Elemento 1 y se localizó justo antes del comienzo de la Capa II. Ésta es muy burda y parece parte de una pieza tallada por alguien que estaba practicando o aprendiendo el trabajo de tallado lítico (ver imagen 8.8).

Fig. 8. 8 Imagen del elemento 1.

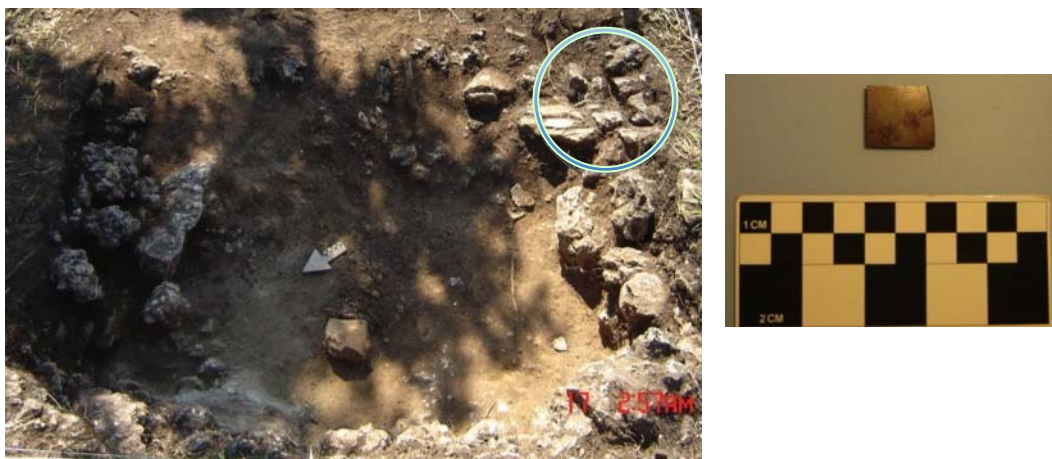
Otra pieza recuperada fue un fragmento de espejo en lámina de pirita. Se localizó en esta capa (muy cercano a la superficie), probablemente a causa de acarreo. Esta capa parecía ser una capa de escurrimiento y deposición por procesos erosivos. El fragmento de espejo de pirita se localizó a unos 5 cm de la superficie del terreno y se registró como Elemento 3 (ver imagen 8.9).

Fig. 8. 9 Imagen de la Capa I mostrando la zona donde se encontró el fragmento de espejo de pirita.

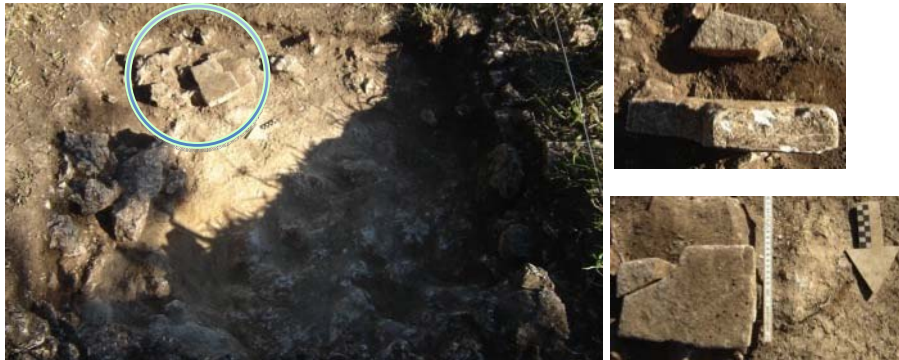
Fig. 8. 10 Imagen del fragmento de piedra trabajado encontrado en la operación.

Capa de estructura limo arcillosa con muy poca arena, y de forma irregular. Había una gran cantidad de piedras de distintos tamaños y formas mezcladas con material lítico y cerámico. Esta capa parecía ser un relleno para aplanar un poco el terreno con un grosor máximo de 38 cm. Su estructura era bastante homogénea y consistía de piedras de distintos tamaños y formas (redondas/angulares), además de un par de lajas careadas. Muy parecido a la capa anterior, se localizó bastante material arqueológico mezclado en la capa: cerámica, lítica, restos malacológicos (xutes), pocos insectos y raíces de pastos, arbustos, y uno de los arboles cercanos. La mayoría del material localizado fue desecho de talla lítica (fragmentos de lajas, lascas de reducción, lascas de presión; desecho micro y macro (pedernal/sílex) además de un percutor; un fragmento de navajilla prismática de obsidiana). En el extremo Este se localizo un fragmento de una laja bien tallada, que fue parte del relleno utilizado para hacer una superficie horizontal en la ladera (ver figura 8.10).

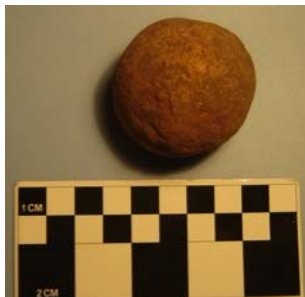
Fig. 8. 11 Imagen del percutor encontrado en esta Capa.

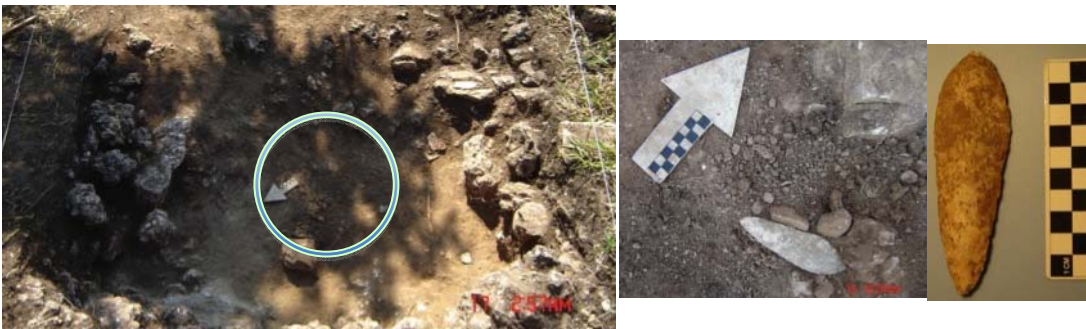
Cabe mencionar que en esta capa se detectó y registró una punta de lanza o cuchillo bifacial de pedernal completa. En la porción Oeste de la operación se localizó esta punta, el material alrededor no presentó ninguna asociación en el depósito. Incluso estaba acostado horizontalmente. Se registró con el nombre de Elemento 2; mide 11.5 cm de largo, 3.55 cm ancho y 1.2 cm en sección (ver imagen 8.12).

Fig. 8. 12 Imagen del Elemento 2.

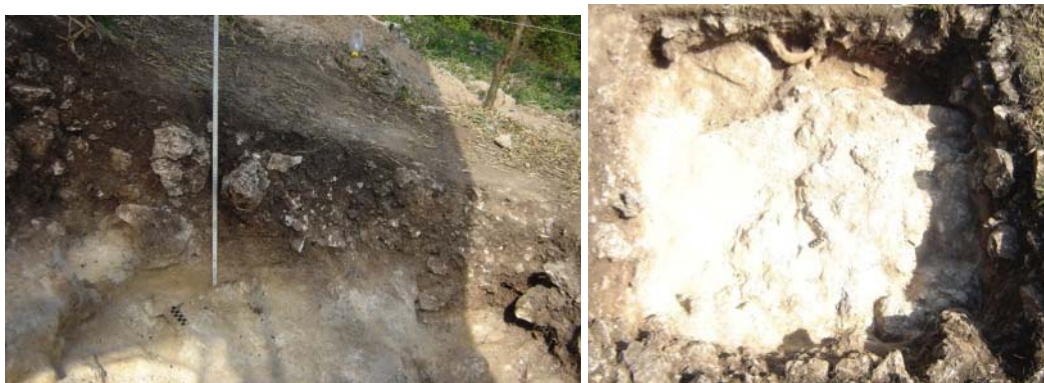
Fig. 8. 13 Imagen del perfil Noroeste (lado izquierdo) y la imagen de planta de la operación llegando a la roca madre (a la derecha).

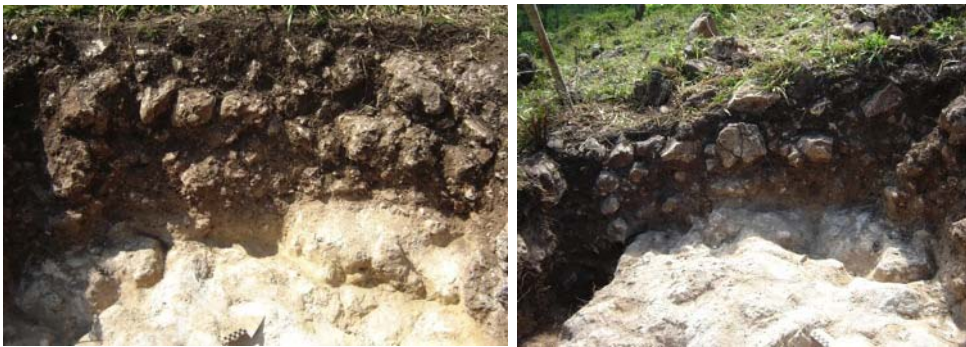
Fig. 8. 15 Imagen del perfil Noroeste y perfil Suroeste.

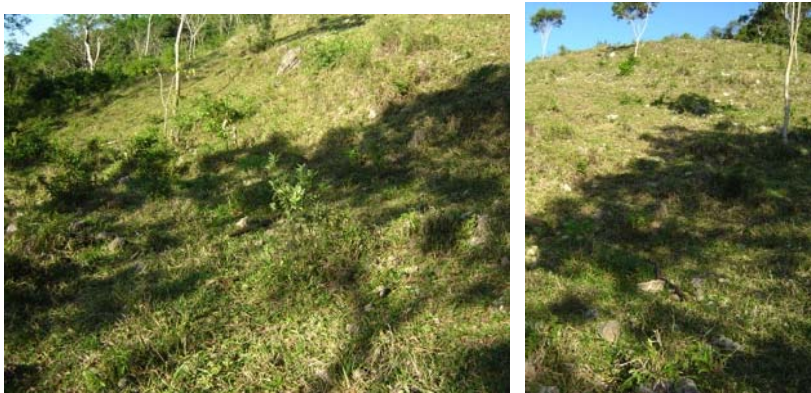
Fig. 8. 17 Imagen de la parte trasera de G-16 (izquierda) donde se ubico la operación y la fotografía tomada desde G-16 hacia G-22 (derecha).

Como se mencionó al principio de esta sección, la dispersión de desecho de talla cubría una extensión bastante amplia. Durante los trabajos de excavación, se caminó la zona constantemente para asegurarnos de poder delimitar, a menos de una forma preliminar, la zona del manchón o dispersión cerámica y las diferentes concentraciones. También, observando la topografía, se decidió poner la operación de manera que quedara perpendicular a la Operación 165. Además, existe una pequeña depresión o hundimiento en la pendiente, por lo que se pensó que podría ser un buen lugar para recuperar material de desecho de actividades humanas (al ser la parte trasera de la terraza G-16, donde se pudo depositar basura), además de recuperar material depositado por procesos erosivos. La operación 176 se ubicó en la parte posterior de G-16, orientada al Norte, con la idea de recuperar material arqueológico de la pendiente y terrazas, además de recuperar material de la terraza (ver imagen 8.17).

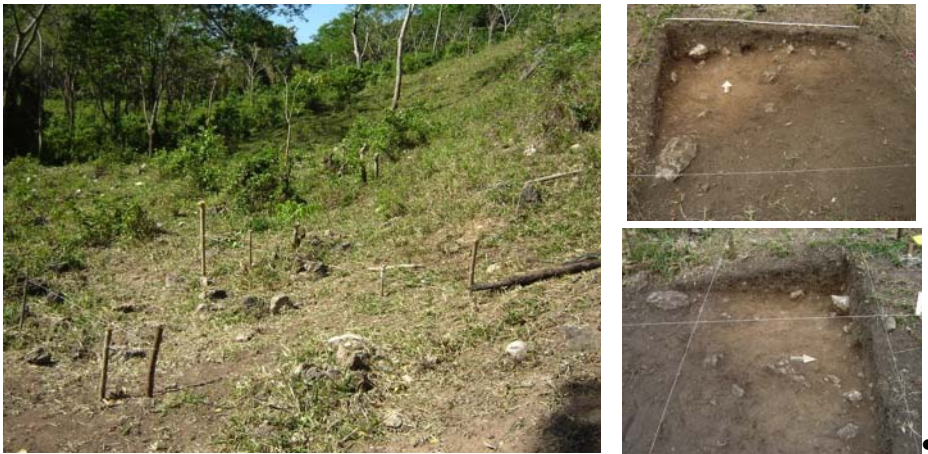
Fig. 8. 18 Imagen de la ubicación de la Operación 176, la imagen del extremo superior derecho muestra las dimensiones originales; mientras la imagen en el extremo inferior muestra la reducción de las dimensiones de la operación.

Operación de prospección inicialmente de 2 X 2 m, pero debido a la cantidad de material recuperado, el tipo de prospección y el tiempo en campo, se decidió en reducir a una prospección de 1 X 1 m. Esto nos permitió por un lado el material procedente de la ladera, y por el otro, la parte trasera de la terraza G-16. Se identificaron dos capas naturales o momentos de deposición. El tamaño de la unidad terminó siendo un factor importante como un limitante en la comprensión de los procesos de deposición arqueológicos. No se llegó a roca madre y llegamos hasta donde el espacio lo permitió. Se localizaron dos Capas naturales o de deposición. En la primera capa sobresale mencionar la cantidad de

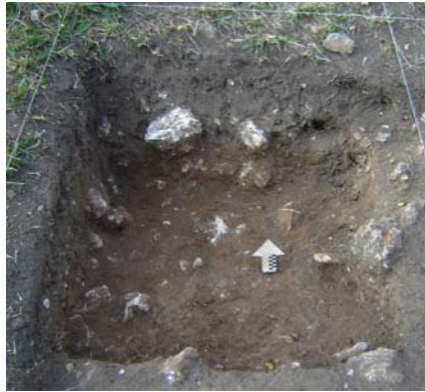
Fig. 8. 20 Imagen de la Capa I y el perfil Norte.
