INFORME, CUARTA TEMPORADA
PROYECTO ARQUEOLÓGICO CHINIKIHÁ
2011

PROYECTO ARQUEOLÓGICO CHINIKIHÁ

INFORME TEMPORADA 2011

DIR. RODRIGO LIENDO STUARDO

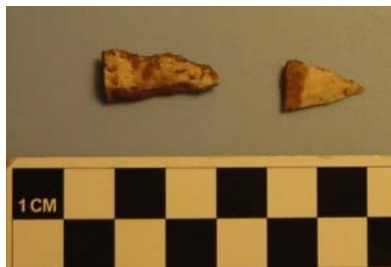
Fig. 8. 21 Imagen de fragmentos de perforadores encontrados en esta capa.

Es un relleno compuesto de piedras de distintos tamaños, desde grandes hasta gravilla, la mayoría de forma angular y bastante frecuentes, mezclado con desecho arqueológico; restos malacológicos (xutes), mucho tepalcate cerámico y desecho de talla lítica (no había tanta diferencia entre la cantidad de fragmentos de cerámica y desecho lítico; la lítica seguía siendo el material arqueológico dominante). Entre los materiales recuperados cabe mencionar tepalcates de cerámica, piezas en distintas etapas de producción, preformas de hachas y una preforma de punta de lanza, fragmentos de punzones o perforadores, y un raspador (sílex/pedernal); fragmentos de navajilla prismática de obsidiana.

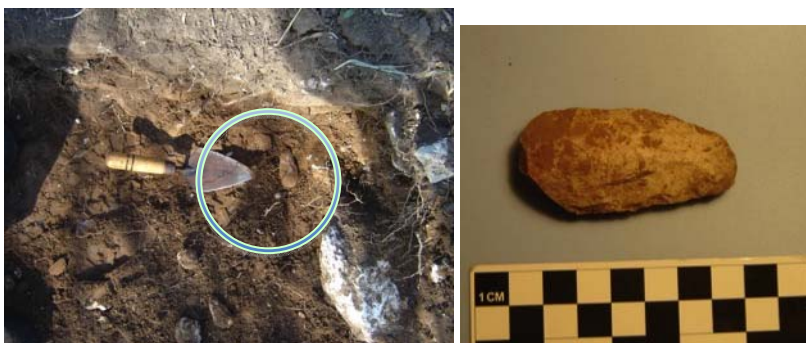
En el cuadrante NW, se recuperó una preforma de pedernal/sílex. Ésta se localizó a 92 cm de profundidad y se registró como Elemento 4. Se trata de una preforma de punta (probablemente de lanza) de burda técnica. El material asociado a éste era parte del relleno de la capa II (ver imagen 8.24).

Fig. 8. 24 Imagen del Elemento 4, preforma de punta.

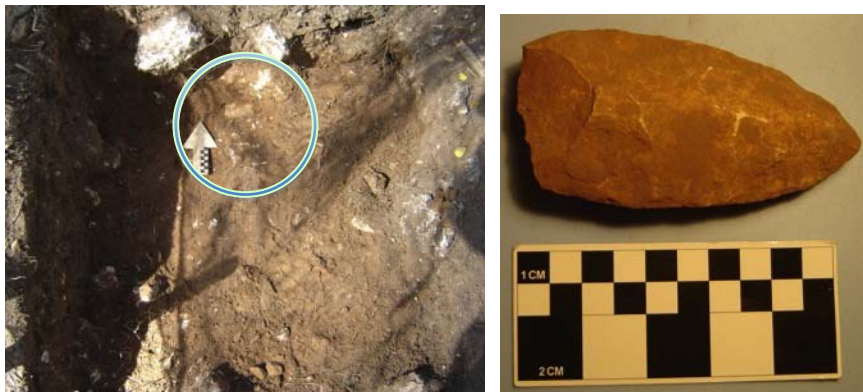
En el extremo NW de la operación se recuperó una preforma de sílex/pedernal en forma de hacha. La pieza está casi terminada, con la excepción que le dieron un golpe basal y se llevaron una buena parte; se localizó a una profundidad de 106 cm y de la misma forma que el elemento anterior, éste era parte del relleno de piedras, lítica, y cerámica. Se registró como Elemento 5 (ver imagen 8.25).

Fig. 8. 25 Imagen del Elemento 5, preforma de hacha.

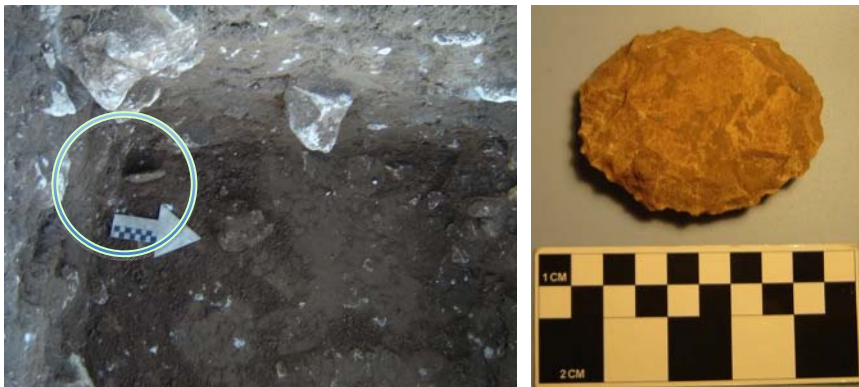
En el extremo SW de la operación, prácticamente llegando a la esquina, se recuperó una herramienta en forma de raspador o raedera y se registró como Elemento 6. Ésta se encontró prácticamente parada verticalmente, formando parte del relleno. Se localizó a 149 cm de profundidad, y de la misma forma que los elementos anteriores, formaba parte del relleno de la terraza G-16.

Fig. 8. 26 Imagen del Elemento 6, herramienta en forma de raspador o raedera.

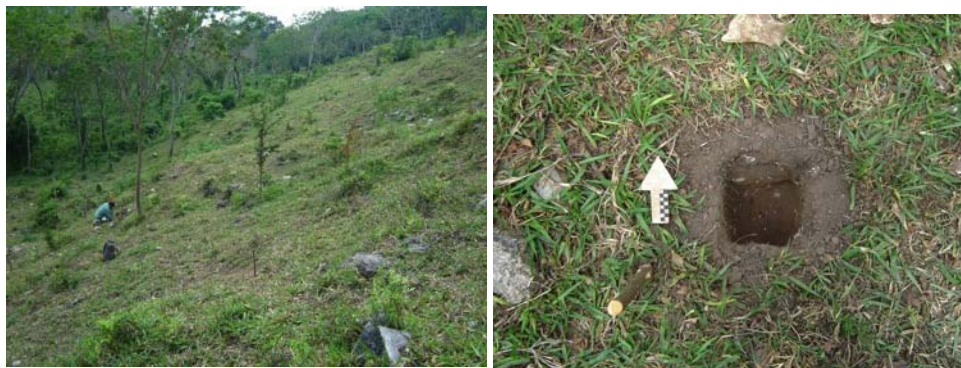
Como se mencionó en la introducción, uno de los objetivos era entender la disposición de los materiales arqueológicos y conocer las zonas con un mayor potencial para investigación a futuro. Se decidió concentrarse en la zona donde se encontró la mayor cantidad de material en superficie. Otro factor que se tomó en cuenta fue la pendiente del terreno, y las zonas donde parecía haber algún tipo de superficie. Cada Prueba de Pala se puso a una distancia de 10 m horizontalmente. En la inclinación vertical se siguió todas las zonas donde hubiera zonas transitables o algo planas y se trató de seguir líneas lo mas derecho posible. En algunos casos no se pudo excavar debido a que era pura piedra; como en el caso de la PP5 y PP9. Las pruebas de pala fueron hechas con una pala plana, de las utilizadas para hacer postes. Se hicieron pozos de 25 X 25 cm por 30 cm de profundidad; lo que era el tamaño de la pala y se orientaron al N.

Fig. 8. 27 Imagen de parte de la prospección con pruebas de pala (izquierda) y una de las pruebas de pala en el Grupo G (derecha).

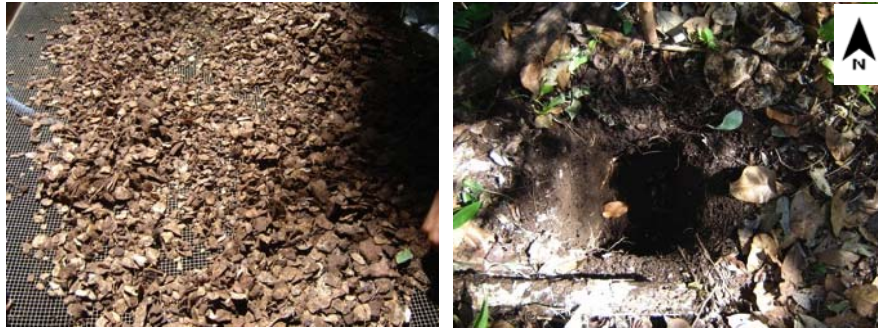
Fig. 8. 35 Imagen del material recuperado de PP 39 y la imagen de una de las pruebas de pala en el Grupo B.

Al igual que en el Grupo G, las pruebas de pala fueron hechas con una pala plana, de las utilizadas para hacer postes; se hicieron pozos de 25 X 25 cm por 30 cm de profundidad y se orientaron al N. Se asignaron los números de prueba de pala 30 a 60 para este grupo; se hicieron 23 pruebas de pala (ver Fig. 8.36). La concentración de restos de desecho de talla es menor que la del Grupo G, sin embargo, presenta la mismas características en cuanto el tipo de desecho de talla y la disposición arquitectónica o de asentamiento. La estructura B-15 y la terraza sobre la que se encuentra, presenta características parecidas a las observadas en el Grupo G y con posibilidad de estudiar una zona con otro nivel de producción. Por medio de esta información se elaboraron mapas de concentración y dispersión que permitieron la comprensión del grupo arquitectónico y su potencial para el estudio a futuro (ver Fig. 8.37). Cabe mencionar que PP39 parece ser un depósito de desecho de talla debido a la cantidad de desecho recuperado aquí. Como se puede observar en el mapa, parece que fuera la única concentración. Debido a la gran cantidad de material (comparado con las otras pruebas de pala) recuperado de esta prueba, el mapa parece estar dominado por este. Ver pesos en tabla para ver distintas cantidades de desecho lítico recuperado.

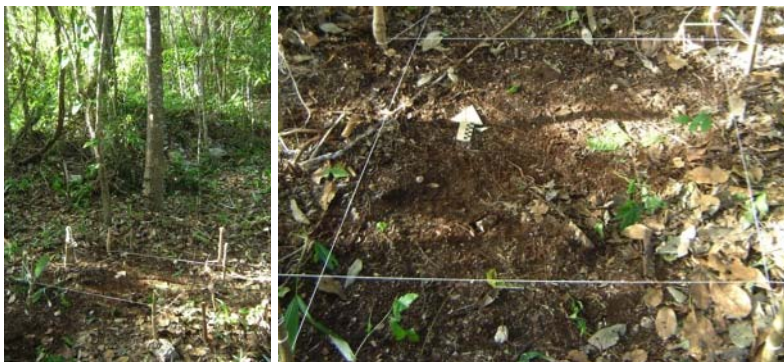
Fig. 8. 40 Imágenes de la operación 171.

Se comenzó la operación 171 ubicándose al E de la estructura B-14 (ver Fig. 8.35). La idea era obtener la mayor cantidad de material arqueológico y ver la deposición y estratigrafía en la zona. Una de las razones por la que se ubicó ahí fue porque se localizaron manchones de desecho de talla en superficie.

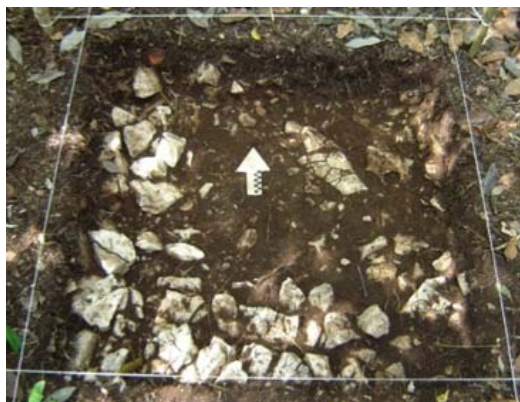
Capa de humus o materia orgánica en descomposición, de color muy oscura; color Munsell 5YR 2.5/1 Black o Negro (en seco) 7.5 YR 2/0 Black o Negro (en húmedo). Los primeros dos a tres cm estaban compuestos por hojarasca mezclada con tierra de la misma capa, ramas, y toda clase de materia orgánica de los alrededores en descomposición. La capa en si tenía abundantes raíces e insectos. La textura de la capa era limosa, de forma recta. La estructura del suelo era granular y de tamaño de estructura medio. Su extracción durante la excavación fue muy fácil; incluso parecía estar suelta. La capa tenía un tamaño promedio de 22 cm de ancho, con un relleno de piedras pequeñas y gravas angulares y frecuentes. En esta capa se localizaron y recuperaron restos malacológicos (xutes), cerámica, y lítica (desecho de talla, micro y macro lascas de calizas – pedernal/sílex; fragmento de navajilla prismática de obsidiana). La mayoría del material recuperado fue lítica, y el material arqueológico se encontraba mezclado en la capa. Se observó el mismo tipo de predominio de desecho de lítica sobre la cerámica.

Fig. 8. 41 Imagen de planta de la Capa I.

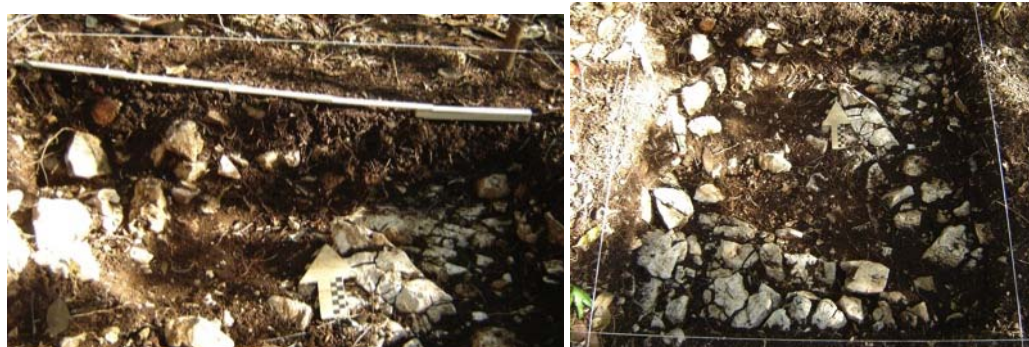
Fig. 8. 42 Imagen del comienzo de la excavación de la Capa II; (izquierda) imagen del perfil, (derecha) imagen de planta donde se puede observar la gravilla utilizada para aplanar la superficie.

Como se puede observar en la imagen, la roca madre sobre sale de la superficie y utilizaron este relleno para aplanar y hacer un firme. Los antiguos habitantes rellenaron estos huecos o espacios vacíos, con un relleno de piedras, gravas, tierra y material arqueológico. Se puso el relleno y se terminó a forma de un firme de gravilla con tierra y poco material arqueológico. Sobre este firme comienza la Capa I. Cabe mencionar que el color y textura de la tierra fue la misma en el firme y en toda la Capa II.

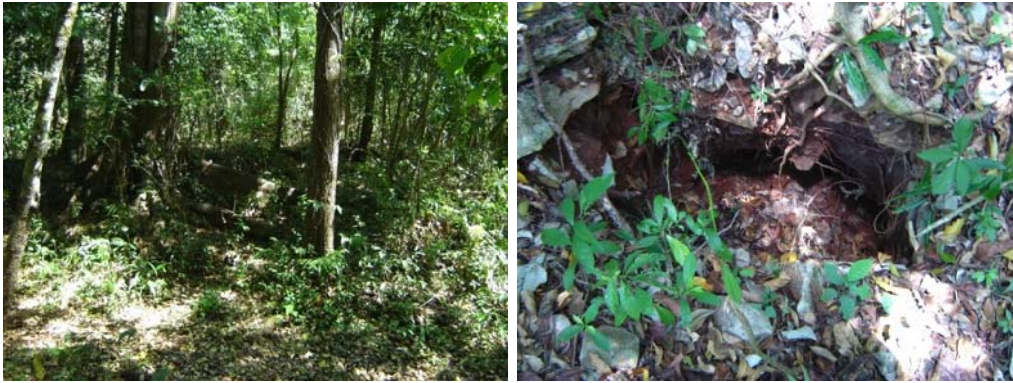
Desafortunadamente, precisamente por sus dimensiones arquitectónicas, tenía cuatro pozos de saqueo distribuidos en distintos lugares. Prácticamente el lado W de la estructura se lo llevaron con un trascabo, el pozo de saqueo dejó el esqueleto de la estructura visible, comprobando la existencia de cuartos internos y que el edificio fue abovedado. La estructura está orientada a un patio y al paso natural, en medio de ese patio hay una gran ceiba que parece dio cierta estabilidad a la estructura.

Fig. 8. 47 Imagen de la parte del parte interno de C-27 (izquierda) y uno de los pozos de saqueo donde se observa la parte interna de un edificio abovedado.

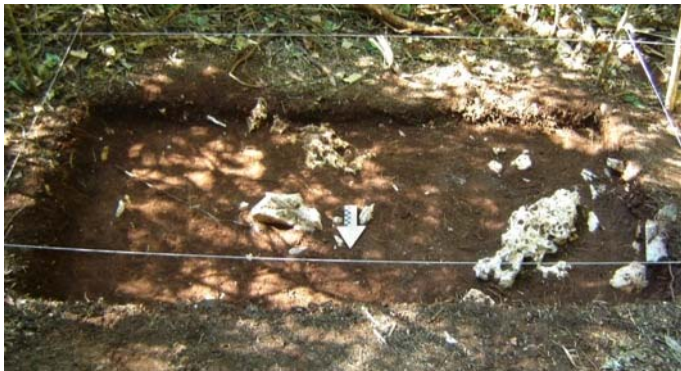
Capa de textura limo arcillosa, irregular y de un ancho promedio de 14 cm, de color Munsell 10YR 2/2 very dark Brown o Café muy oscuro con plasticidad ligera y consistencia en húmedo firme. La capa tenía bastante materia orgánica en descomposición: ramas y hojas. El estrato, a pesar de la gran cantidad y tamaño de raíces, fue de fácil extracción. El estrato está conformado por tierra con piedras y gravas angulares frecuentes mezclada con material arqueológico. En algunos lugares de la operación se observaron pequeños manchones o lentículas de ceniza volcánica. Se recuperó mucha cerámica en esta capa, además de lítica (fragmento de navajilla prismática de obsidiana; desecho de talla de piedras calizas, piedra careada – pedernal/sílex; restos malacológicos-xutes).

Fig. 8. 50 Imagen de la planta y el perfil S de la operación 171.

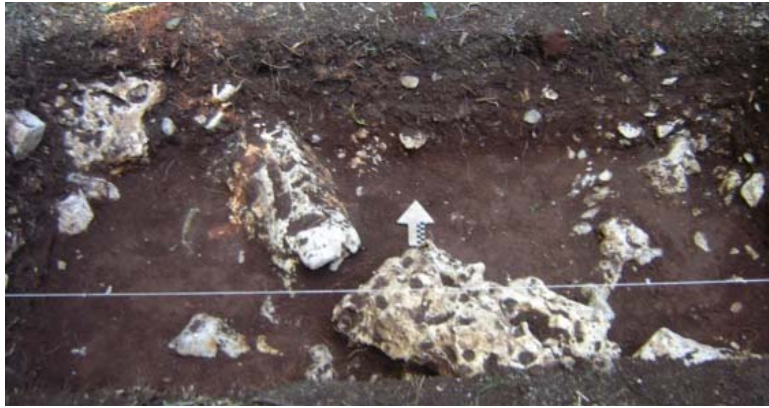
Capa de textura arcillosa con estructura granular. Es un estrato irregular con un ancho promedio de 17 cm. Su color Munsel es 2.5YR 2.5/4 dark reddish Brown o Café rojizo oscuro (en seco) y 5YR 3/3 (en húmedo) dark reddish Brown o Café rojizo oscuro. Esta fue la capa en la que se recuperó la mayor cantidad de material arqueológico; cerámica siendo el material dominante. El depósito resultó ser un basurero, con distintos materiales mezclados. La consistencia del estrato era firme con plasticidad ligera y porosidad mediana. El estrato estaba conformado por tierra mezclada con gravas y piedras angulares, además de material arqueológico y raíces. En ciertos lugares aparecieron tobas y manchones de ceniza volcánica. El material lítico recuperado fueron distintas lascas de desecho de talla, usualmente de piedras calizas como sílex o pedernal. También se recuperaron fragmentos de núcleos desbastados de calizas.

Fig. 8. 51 Imagen de la planta y el perfil Norte de la operación 172.

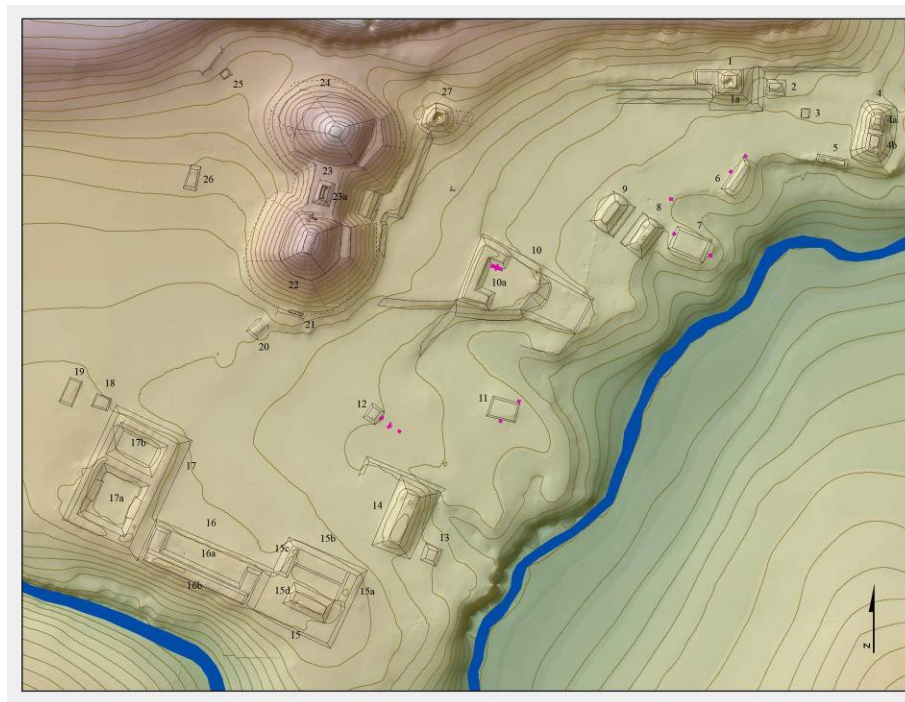
Entre el 31 de Enero y el 24 de Marzo 2011, en el marco del Proyecto Arqueológico Chinikihá, se llevó a cabo la segunda temporada de excavaciones en el sitio de Boca Chinikihá (para una descripción del sitio y de los trabajos anteriores, véase López et al. 2010; Maestri 2010; Silva de la Mora y Marván 2009). Objetivo de esta temporada era, por un lado, seguir con el programa de sondeo empezado el año pasado con el fin de tener un muestreo de materiales asociados a todas las principales estructuras del sitio y, por otro lado, excavar unas áreas seleccionadas que se piensa ser relacionadas con posibles accesos al sitio desde el río Chinikihá. La posición estratégica de Boca Chinikihá, en las orillas del río Usumacinta y al desemboque del río Chinikihá en este último, es paralela a la de otros sitios secundarios en el medio Usumacinta que están relacionados con centros políticos mayores como Pomoná (Anaya 2002, 2005), Yaxchilán y Piedras Negras (Golden and Scherer 2006; Canter and Pentecost 2007). Infraestructuras relacionadas con el tránsito fluvial, como rampas, terrazas, pequeños diques, muros de contención, y cañadas han sido registradas en el área del Usumacinta y en otras regiones Mayas y han sido propuestas como evidencia de asentamientos con puertos fluviales (Ashmore et al. 1983; Barrett and Guderjan 2006; Canter and Pentecost 2007; Cook 2005; Keller 2006; Pring and Hammond 1975; Siemens et al. 2002, Turner and Johnson 1979). La existencia de este tipo de infraestructuras, junto con la posible presencia de materiales foráneos, importados en el sitio de Boca Chinikihá podría aclarar su papel y sus relaciones en el paisaje político-económico de la región del medio Usumacinta. En esta temporada se realizaron un total de 11 operaciones. De estas, 10 fueron pozos de sondeo de 2x2 metros, y una consistió en una excavación extensiva de 2x8 metros, subdividida en 4 operaciones de 2x2 metros y dos extensiones de 1x1 mt (Fig.9.1.)

Fig. 9. 1. Mapa de Boca Chinikihá con ubicación de las operaciones del 2011

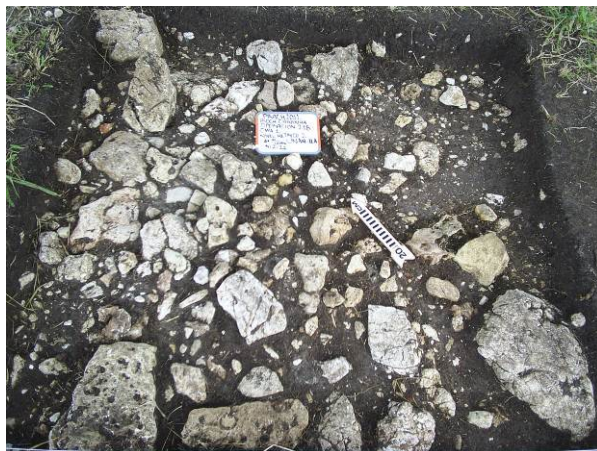
Fig. 9. 5. Op.218, Foto Capa 1

La capa 1 tiene una profundidad promedio de 14-20 cm. Hay mucho material orgánico, abundantes raices y su matriz tiene grietas y se presenta de color negro (Munsell 2.5 YR 2.5/1 black). A una profundidad de 10-15 cm aparece un empedrado formado por bloques angulares y rectangulares de grande y media dimensión. Entre los espacios se encontró material disperso (cerámica, lítica tallada, lascas de pedernal y navajillas prismática de obsidiana). Se destaca en este nivel una posible alineación de lajas mas grandes que corre en dirección NW- SE, con una desviación de 27° al oeste (Fig.9.5,9.6).

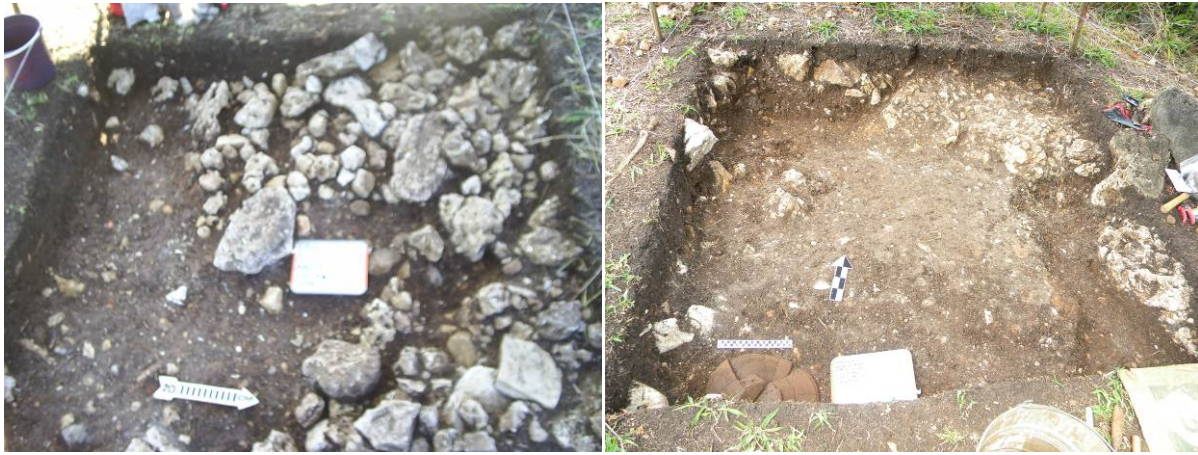
Fig. 9. 10. Op. 220, Foto capa 1 y 2.

La capa 2 tiene una profundidad promedia de 30-35 cm y su matriz tiene un color más claro (Munsell 2.5 Y 4/6 olive brown). Retirando esta capa se ve que la acumulación de piedras pegadas al lado norte del pozo sigue hasta el centro de la cuadra. Se encontró mucha cerámica dispersa entre las piedras en muy mal estado de conservación. Sobresale la presencia de una cabeza de figurilla. En el segundo y tercer nivel de la capa 2 sobresale la gran cantidad de material lítico, especialmente pedernal: bifaciales, una punta de proyectil, desechos de tallas, y núcleos. Estos hallazgos se concentran en la esquina NE de la cuadra. Se encontró también un hueso tallado imitando una espina de raya. El lado sur-suroeste de la operación se encuentra libero de piedras y con una mayor acumulación de tierra. En la esquina SW, a una profundidad de aproximadamente 30 cm de la superficie, se halló un cajete de borde evertidos, casi completo, en posición invertida (boca abajo), rodeado por otros fragmentos y bordes de cerámica (Fig.9.11.). En este nivel se empieza a ver el afloramiento natural de roca caliza, especialmente en el lado este. Se bajó un nivel más hasta encontrar en estrato amarillento que rodeaba partes del afloramiento de roca madre, con material calizo intemperizado y ausencia de material cultural. Se interrumpió la excavación.

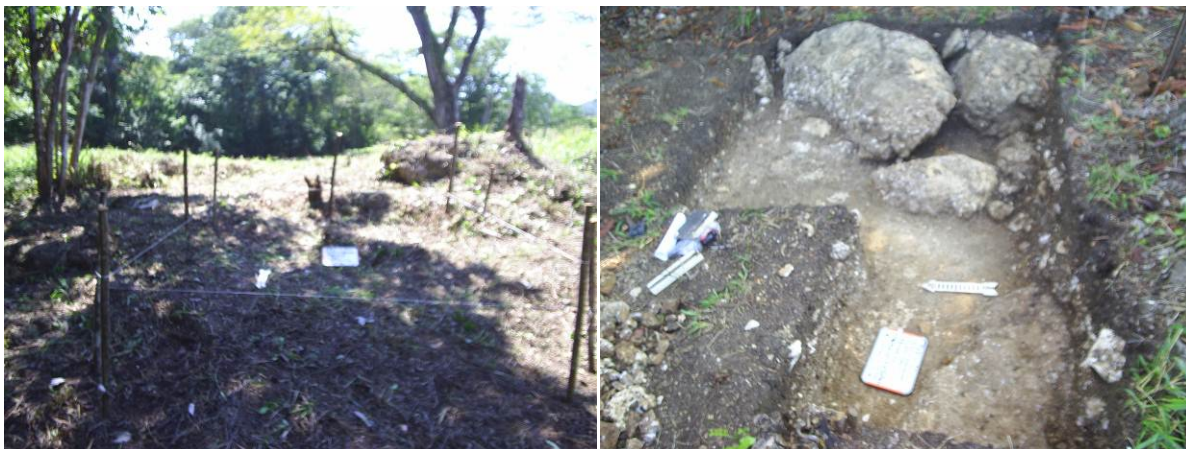
Fig. 9. 13. Op. 221, Foto inicio y fin excavación

Operación de 2x2 metros abierta en correspondencia de la esquina NE de la estructura 11. En este área se observa un afloramiento de roca caliza al cual se apoya la estructura (Fig.9.13). El datum fue colocado en la esquina SW, a un altura de 62 cm. Se registraron dos capas naturales por un total de 4 niveles métricos (Fig.9.15, 16). El

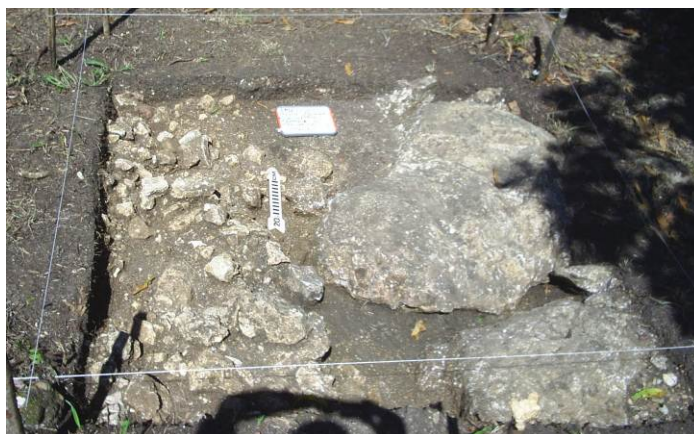
Fig. 9. 14. Op.221, capa 2

Se decidió ampliar la operación hacia el oeste de 1x1 metro. Se retiraron las piedras y en el medio de estas se encontró bastante material cerámico. Se destaca el hallarse parte de un fondo rojo ceroso con soporte en forma de botón. Bajo las piedras se encontraron piedras más pequeñas. En toda la operación, después de retirar el segundo nivel de la capa 2, el material arqueológico empieza a disminuir hasta desaparecer, y se ve el afloramiento de caliza, junto con fragmentos de piedras calizas sueltas. El área de excavación se encontró también restringida por la presencia del afloramiento de roca madre (Fig.9.14).

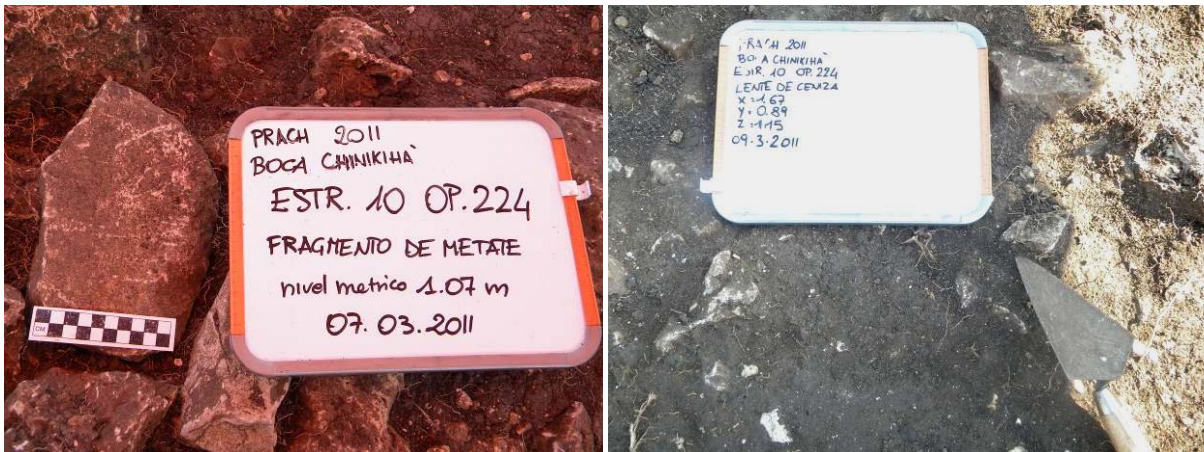
Fig. 9. 19. Op 224, Fragmento de metate y lente de ceniza, capa 2

La capa 2 tiene una profundidad promedio de 30 cm. La matriz es de color gris y de una consistencia más fina, gredosa, casi polvo, con inclusiones de caliza (Munsell 10 YR 5/3). Este estrato se encuentra mezclado con un nivel de piedras de grandes dimensiones, algunas careadas que se distribuyen, sin aparente arreglo, por toda la operación, y siguen en la operación 225. En el medio de este nivel de piedras se encontró un fragmento de metate. En el lado oeste de la operación estas piedras cubrían la hilera de lajas que forman el muro de contención de la grada ya identificada en la operación 223. En el sector sureste de la operación, a una profundidad de 30 cm de la superficie, se encontró una lente de ceniza asociada a pedazos de carbón. Se tomó una muestra de la lente de ceniza y de la tierra bajo esta, así como del carbón (Fig.9.19). El material encontrado en esta capa incluía: cerámica, lítica, obsidiana, y huesos encontrados cerca del área quemada.

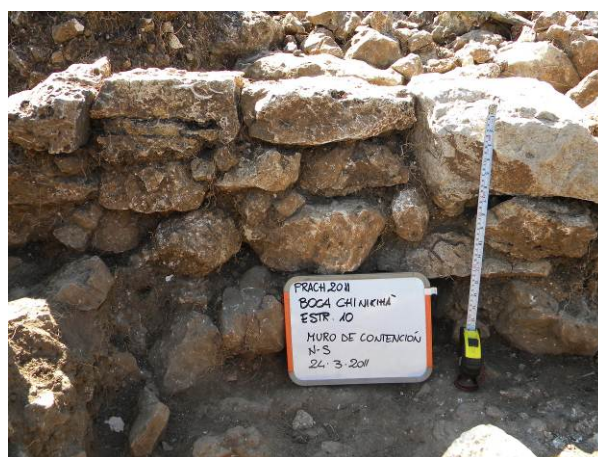
Fig. 9. 21. Op.224, foto muro de contención

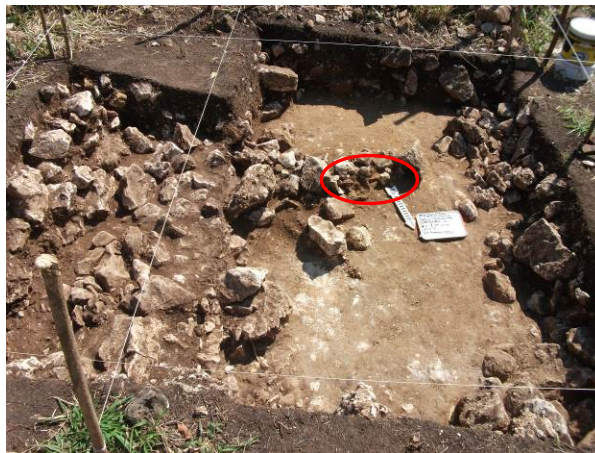
Fig. 9. 25. Op.226, Foto final y ubicación entierro 1

Operación de 2x2 metros abierta en correspondencia del lado oeste del la estructura 7, entre esta y la estructura 8 del Juego de Pelota. El pozo está orientado con la estructura y desviado 30° al este respecto al norte magnético. El datum se posicionó en la parte media de perfil este, a una altura de 62 cm. Cabe mencionar que en la esquina SW de la operación, al nivel de la capa 2 se encontró un entierro. Hallandose justo en la esquina de la operación, se decidió ampliar de 1x2 metros hacia el este y sur para liberar completamente el entierro (Fig.9.25). Se registraron dos capas naturales por un total de 6 niveles métricos (Fig.9.26). El material fue abundante. Destaca el hallazgo de dos cabezas de figurilla zoomorfa, abundantes tiesto cerámicos, entre estos unos fragmentos rojo ceroso, y abundante lítica y obsidiana.

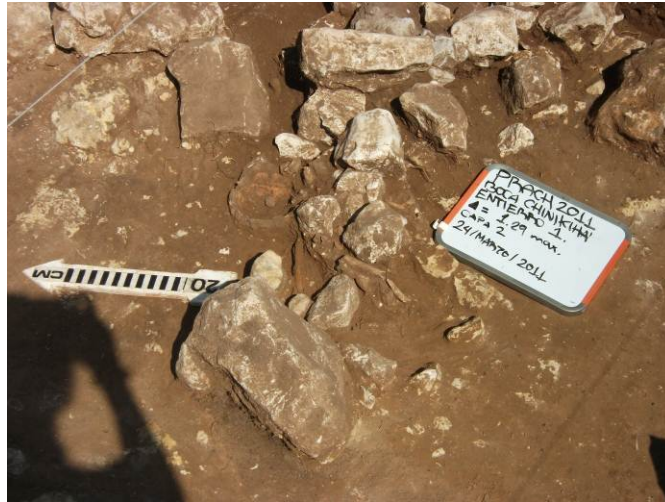
Fig. 9. 27. Op.226, Entierro #1

A una profundidad de 60 cm de la superficie, en el sector sureste de la operación, pegado al perfil, apareció un cráneo aplastado y fragmentado (Fig.9.27). El cráneo está invertido, probablemente roto o se trata de un contexto secundario. Asociado al cráneo se encontraron un fragmento de pirita, unas navajillas de obsidiana y unos fragmentos de cerámica tipo rojo ceroso. Además del cráneo, se hallaron unos huesos largos y partes del sacro. El entierro (Entierro #1, OP 226) está ubicado al fondo de la excavación donde ya se ve aflorar la roca madre. Para liberar completamente el entierro se abrieron dos extensiones al este y sur de la operación 226, dado que el entierro tenía una orientación E-O y seguía afuera de los límites de la operación, (para una más detallada descripción del entierro véase la cédula de entierro en los anexos).

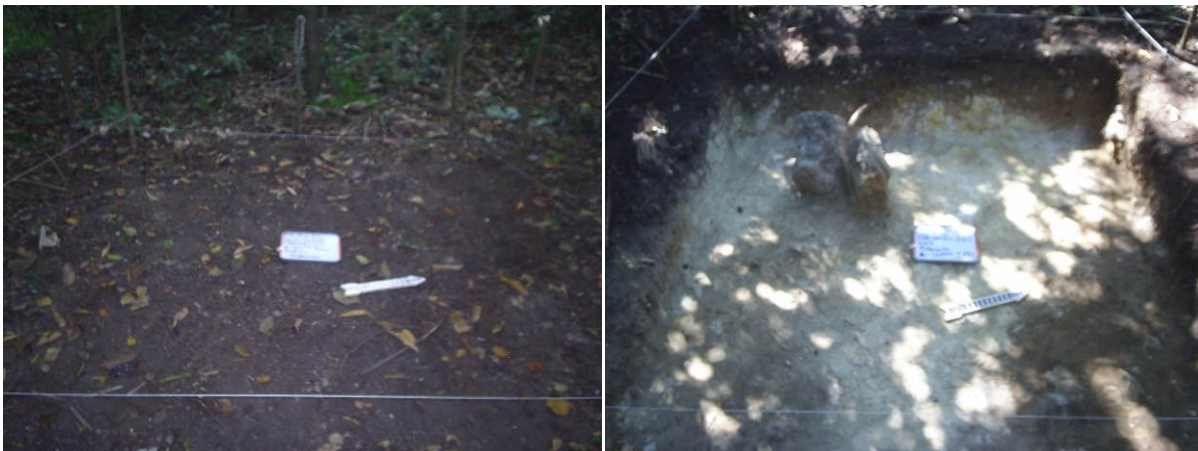
Fig. 9. 28. Op. 227, Inicio y Fin Excavación

La operación 227 se abrió adyacente al lado oeste de la estructura 7, en un área donde la cobertura de vegetación es de acahual (Fig.9.28). El pozo, de 2x2 mt., está desviado 10° al est del norte magnetico. El operación tiene una fuerte pendencia N-S, hacia el orilla del río Chinikihá. El datum se colocó en correspondencia de la esquina SW de la operación, a un altura de 58 cm. Se registraron tres capas naturales, pero el material cultural se concentró en las primeras dos, siendo la capa 3 de material parental (Fig.9.29). El material cultural fue escaso, se encontró cerámica dispersa (entre esta un fragmento de rojo ceroso), jutes, navajillas de obsidiana, y lascas de pedernal. En general las capas tenían una consistencia más limosa, posiblemente por la cercanía al río Chinikihá y al área inundable.

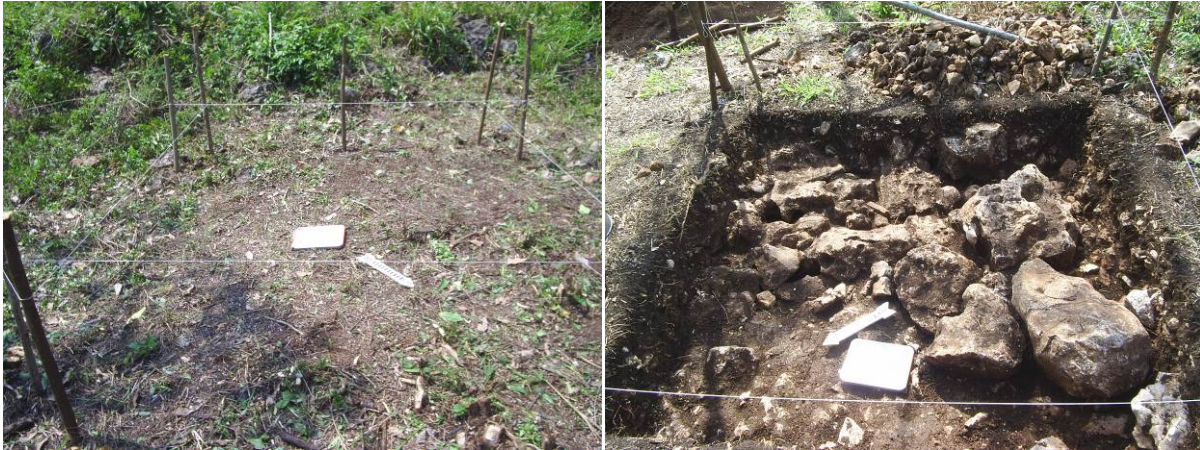
Fig. 9. 31. Op.228, Foto inicio y fin excavación.

La operación 228 se abrió en la esquina noroeste de la estructura 6 (Fig.9.31). En general se encontró muy escaso material arqueológico y después de unos 20 cm se encontró un nivel de piedras grandes e irregulares,

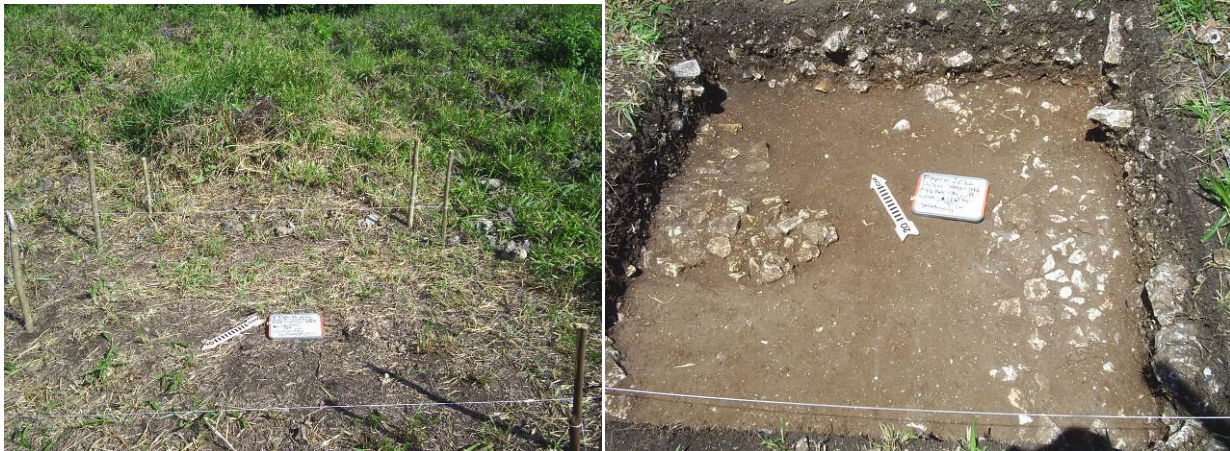
Fig. 9. 33. Op. 229, Foto inicio excavación y parte de empedrado Capa 2

Operación de 2x2 metros abierta en correspondencia del lado oeste de la estructura 6. La estructura está saqueada. El pozo de saqueo corta el eje mediano del lado oeste de la misma. Nuestro pozo de sondeo fue abierto justo a lado del área saqueada (Fig.9.33). La cuadra se orientó con el lado de la estructura, y está desviada 38° al este del

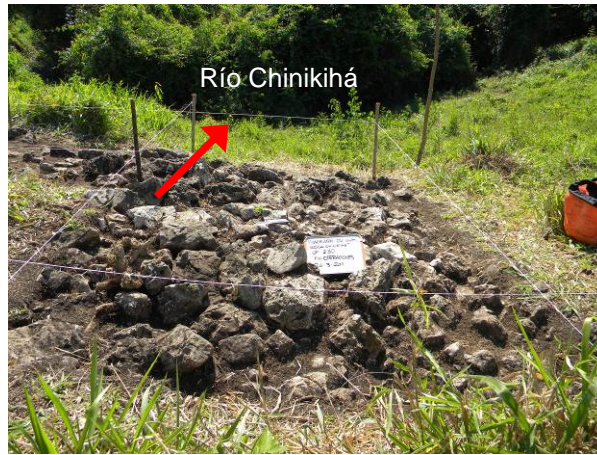
Fig. 9. 36. Operación 230, Fin excavación

Se registró una sola capa natural que cubría el nivel de piedras y tenía una profundidad promedio de 10 cm. El material cultural fue escaso y mezclado con material moderno como vidrio. Se encontraron unos fragmentos de cerámica, unas lascas de pedernal y unas de obsidiana. Una vez retirada la capa de tierra se puso en luz un amontonamiento de piedras de diferente tamaño sin aparente arreglo, y solamente en algunos sectores de la excavación estas estaban niveladas. Es posible, sin embargo, que la actividad antrópica y el nivel superficial de las piedras haya sido un factor de perturbación del contexto. De toda forma, no se pudo confirmar la presencia o meno de una infraestructura relacionada con el acceso al asentamiento desde el río (Fig.9.36).

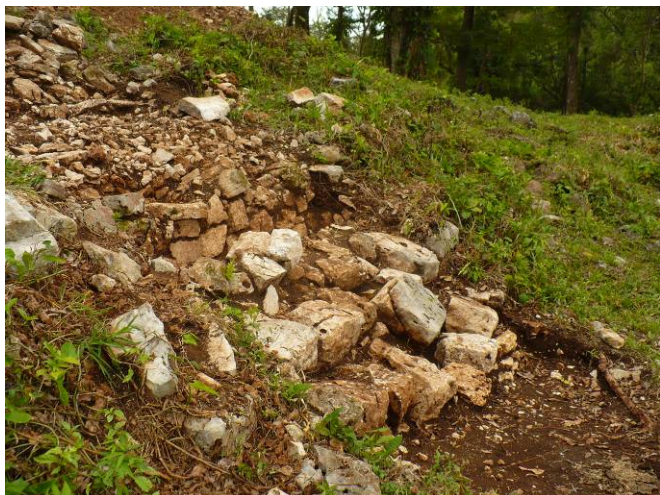
Fig. 10. 1. 10.1. Operación 161, Aspecto de la escalinata del Edificio 4 al concluir el proceso de excavación

El edificio 4 consta de dos cuerpos: el basamento y el recinto propiamente habitacional. En el caso de basamento, la cala permitió identificar la escalinata de acceso (Fig. 10.1), de la cual se conservaron tres escalones bien peraltados y con una huella bastante amplia; así como el paño frontal del basamento (Fig. 10.2), el cual, con toda seguridad, funcionó como un cuarto peldaño. La escalinata se construyó mediante grandes bloques de caliza bien labrados tanto en la huella como en peralte.

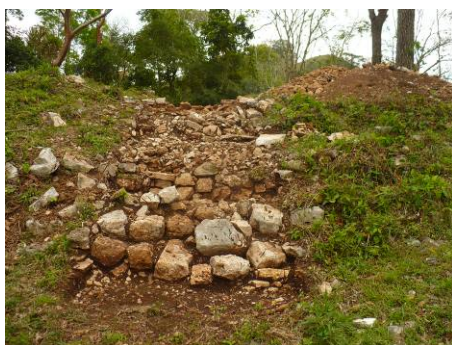
Fig. 10. 3. Operación 16: Vista general de la cala

Como era de esperarse, las hiladas de la escalinata mostraban cierta deformación así como el desplazamiento de algunos bloques hacia el frente (Fig. 10.3) En este sentido, nuestro trabajo consistió en el saneamiento de juntas así como en la recolocación y alineación de los bloques en sus hiladas correspondientes (Fig. 10.4) Conviene destacar que la tercera hilada del escalón no se localizó completa (Fig. 10.5), razón por la cual esta porción se consolidó como si fuese la base para soportar el escalón (Figs. 10.6, 10.7)

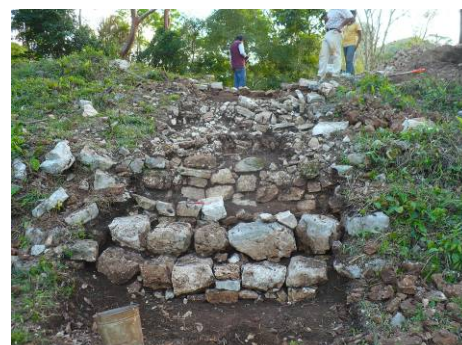
Fig. 10. 3B. Operación 16: Saneamiento de juntas en la escalinata del Edificio 4.

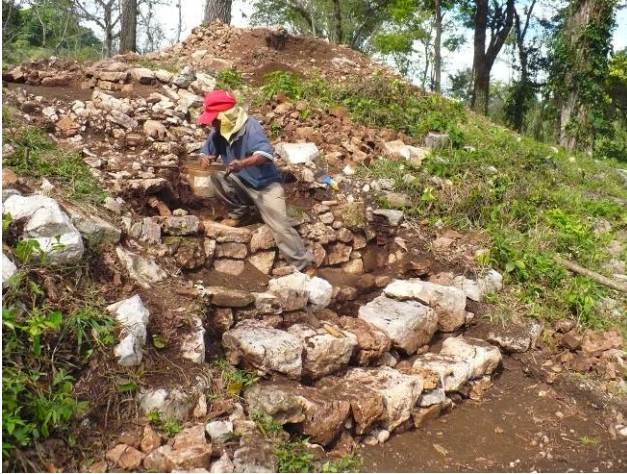
Fig. 10. 4. Operación 16: Remoción de escombros y materiales disgregados en la porción superior del basamento del Edificio 4.

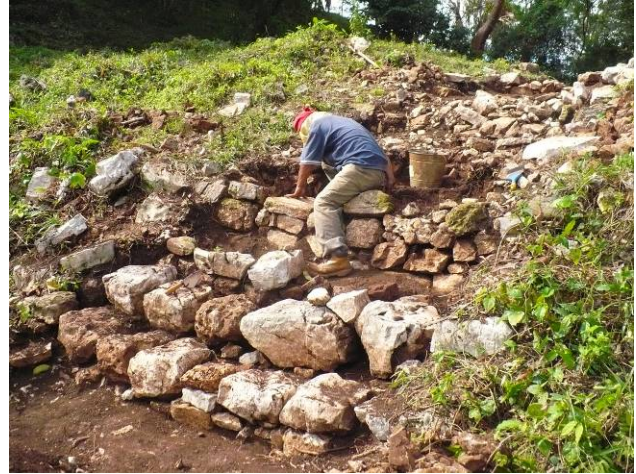
Fig. 10. 5. Operación 16: Reacomodo y alineación de los peldaños de la escalinata.

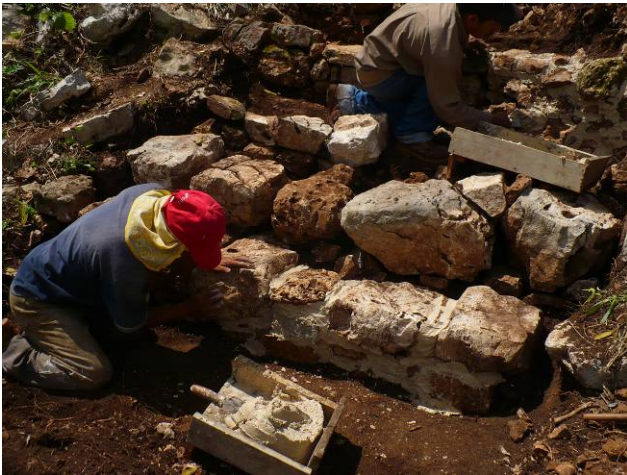
Fig. 10. 6. Operación 16: Reposición de juntas en la escalinata del basamento del Edificio 4.

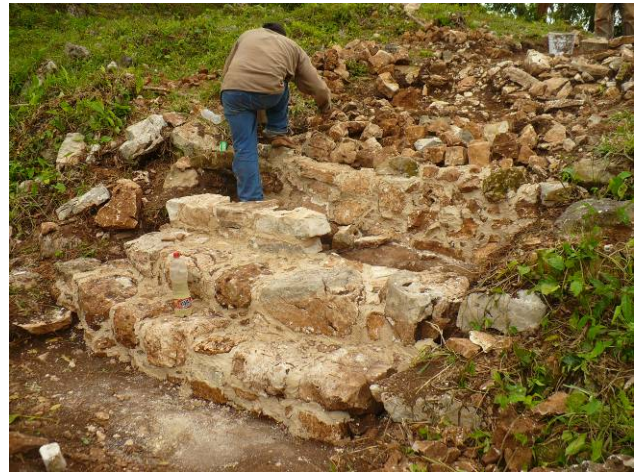
Fig. 10. 7. Operación 16: Preparación y consolidación del núcleo para la base de la escalinata

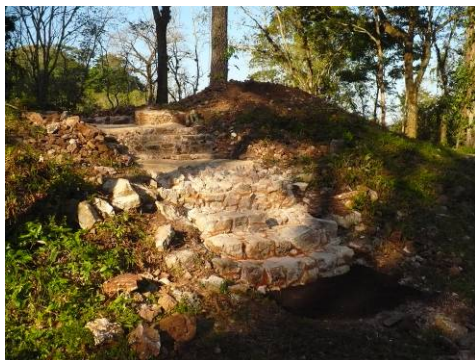
Fig. 10. 10. Operación 161: Detalle de la escalinata una vez concluido el proceso de consolidación

Para su consolidación, se utilizó una mezcla de cal y *sascab* en proporción 1:2, a la que se adicionó un 5 % de cemento blanco para brindarle una mayor resistencia. Quizás resulte oportuno aclarar que los terrenos donde se sitúa este conjunto habitacional, son utilizados como potrero donde pasta un hato de ganado vacuno. De tal manera que uno de los factores de deterioro más importante, es el paso constante de los animales encima de las estructuras que se localizan en la parte baja del terreno. Esto ha ocasionado la erosión y compactación del terreno, con la consecuente pérdida de elementos arquitectónicos de casi todas estructuras que se localizan en estos terrenos. Es bajo esta consideración que hemos optado por adicionar el cemento blanco a la mezcla. Ahora bien, una vez aplicada la mezcla, los labios de la piedra fueron cepillados para limpiar el exceso. Las juntas se entallaron y pintaron con tierra de color ocre para acentuarlas. En cuanto al paño frontal del basamento, también se sanearon las juntas, algunos de los bloques que se habían desplazado fueron recolocados y alineados, para posteriormente consolidar el núcleo expuesto en su porción superior, hasta alcanzar la altura del descanso (Fig. 10.10)

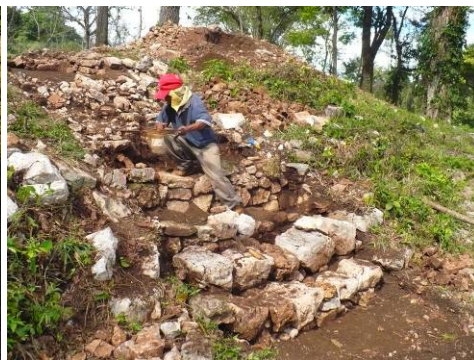
Fig. 10. 14. Operación 161: Reacomodo y consolidación de la escalinata superior del Edificio 4.

Por lo que toca a lo que hemos definido como el recinto habitacional asentado sobre el basamento, la cala permitió identificar diversos elementos arquitectónicos: su escalinata (Fig. 10.14), una de las jambas del vano (Fig. 10.19), un muro medianero que divide el espacio longitudinalmente (Fig. 10.24), los restos del muro posterior y parte de la superficie que parece conformar una amplia terraza que se extiende detrás del recinto (Figs. 10.28 y 10.30)

La escalinata es de huellas mas angostas y menos peraltadas en relación con las del basamento. En ella se detectaron tres escalones, aunque es probable que el escarpe del recinto haya funcionado como un cuarto peldaño (Fig. 10.14) También conviene señalar que la porción oriental de la escalinata se encontraba sumamente destruida, razón por la cual se consolidó un núcleo expuesto para marcar la base de los peldaños (Figs. 10.16 y 10.17) El claro formado al interior del recinto se encuentra bien delimitado: al frente por una sección de la jamba y en la parte posterior por los restos del muro. De acuerdo a las evidencias recuperadas, sabemos que el interior estaba recubierto mediante un piso de estuco blanco, bien pulido y con casi dos centímetros de espesor (Fig. 10.23) Sobre éste, seguramente durante alguna remodelación, se colocó un nuevo piso de estuco más delgado, quizá sólo para resanar la superficie ya erosionada por el uso constante. Es interesante hacer notar que el sistema constructivo del piso, resulta similar a los

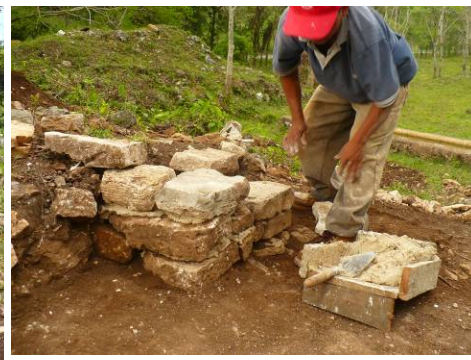
Fig. 10. 19. Operación 161: Consolidación del vano de acceso al recinto de Edificio 4

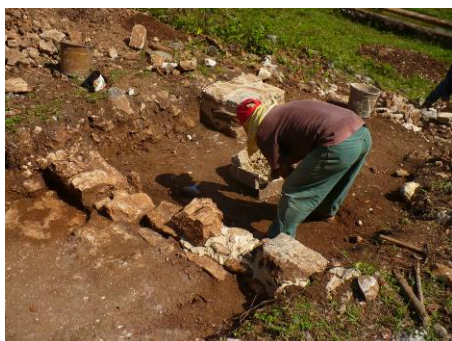
Fig. 10. 24. Operación 161: Consolidación del muro medianero.

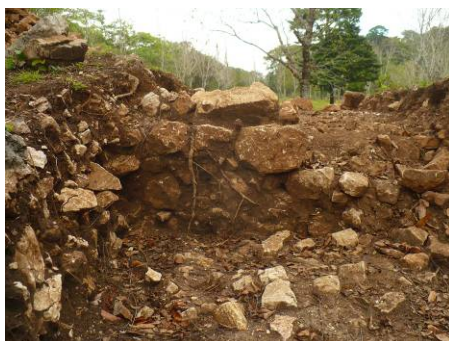
Fig. 10. 28. Operación 16: Vista del muro posterior donde se aprecian las raicillas que ocasionaron la disgregación de la mampostería.

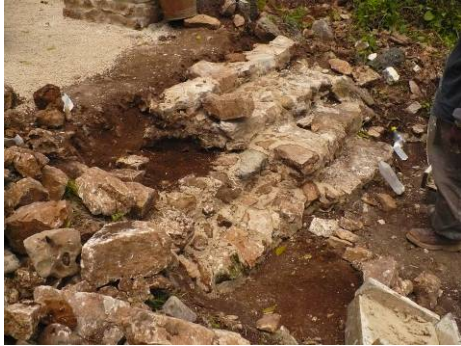
Fig. 10. 16. Operación 161: Colocación y consolidación del núcleo en la porción faltante de la escalinata superior en el Edificio 4.

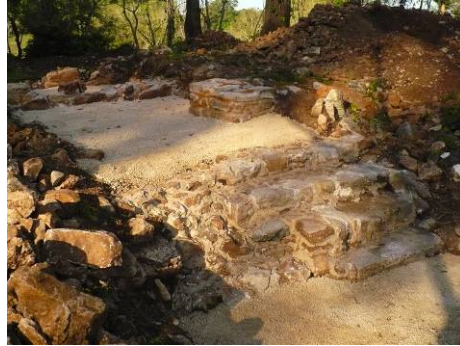
Fig. 10. 17. Operación 161: Proceso concluido de la consolidación de la escalinata superior del Edificio 4.

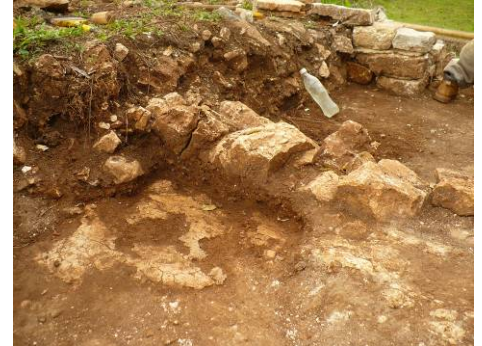
Fig. 10. 23. Operación 161: Aplicación de agua de cal para consolidar los restos del piso de estuco.

Los fragmentos del piso que se detectaron, fueron consolidados mediante la aplicación de agua de cal durante varios días. Posteriormente se le colocó una delgada capa de *sascab*, y todo el interior del recinto se recubrió con gravilla de *sascab* para enfatizar visualmente la superficie que debió estar sellada por el piso de estuco (Fig. 10.27) No así el descanso al frente y la terraza posterior, los cuales se recubrieron con una capa de tierra oscura, lo cual también permite diferenciar el espacio interior del exterior.

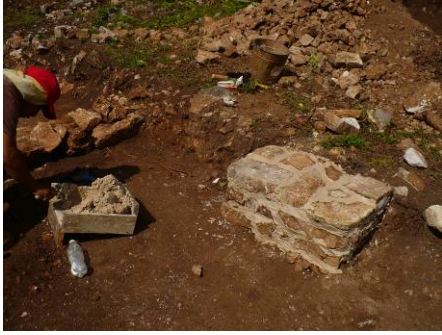
Fig. 10. 20. Operación 161: Una vez concluida la consolidación del vano, se procedió con la limpieza del muro medianero en el recinto del Edificio 4.

La sección de la jamba se construyó mediante lajas cuatrapeadas de caliza, cuyo deterioro más evidente obedeció a la pérdida de argamasa en las juntas y su desplazamiento debido a la penetración de raíces (Fig. 10.20) Para la conservación de este elemento, se desmontaron las lajas, retiramos las raíces, saneamos el núcleo y se unieron con una mezcla de cal y *sascab* en proporción de 1:2, a la que se agregó un 3 % de cemento blanco (Figs. 10.21 y 10.22).

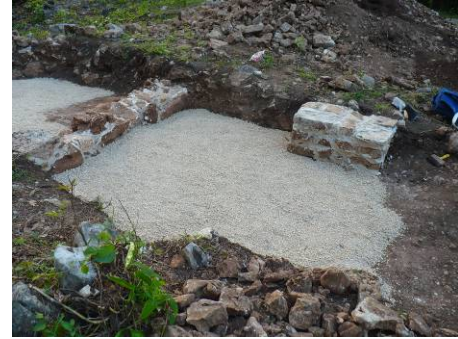
Fig. 10. 21. Operación 161: Aspecto del recinto, al término de la consolidación, al cual se le incorporó una capa de gravilla de sascab para indicar la ubicación del nivel de piso.

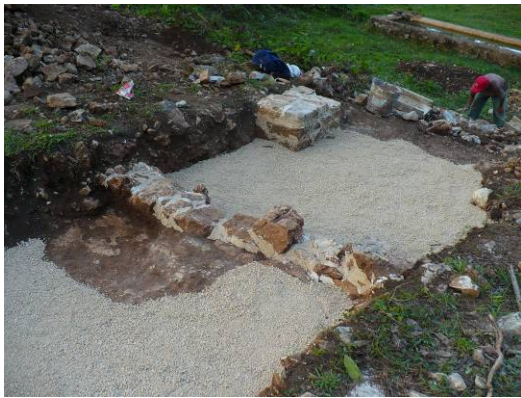
Fig. 10. 27. Operación 16: El piso de estuco quedó protegido mediante la aplicación de *sascab* bien cribado. Sobre éste se colocó una capa de gravilla de *sascab*, indicando así su nivel general.

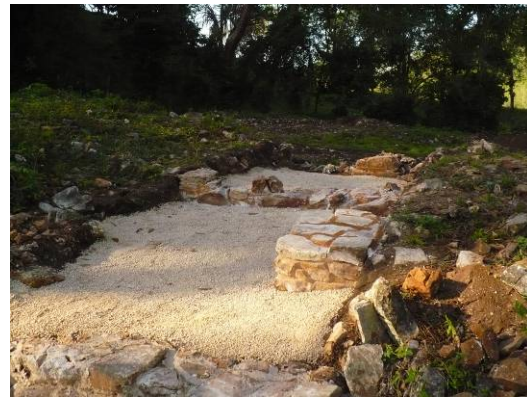
Fig. 10. 22. Operación 161: Vista general del recinto superior ya concluido el proceso de consolidación.

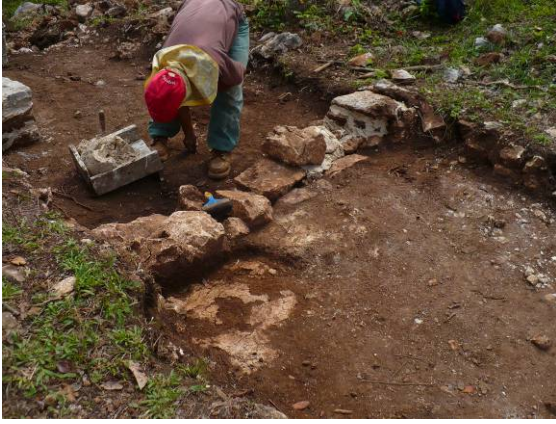
Fig. 10. 25. Operación 161: Limpieza de juntas y consolidación del muro medianero.

El muro medianero es angosto. Se construyó a partir de calizas a las que se les buscó el “rostro”, lo que permite que la cara expuesta sea mas o menos lisa (Figs. 10.25 y 10.26) El muro posterior en cambio, es más ancho y se construyó con bloques de caliza (Figs. 10.31 y 10.34) que mantienen el mismo sistema constructivo observado en otros edificios de la región. Esto es, bloques bien cortados que confinan un núcleo indiferenciado de piedra y tierra compactado. De este último muro sólo se conservaron dos hiladas en el costado poniente de la cala, cuyo deterioro también fue ocasionado por la penetración de raíces. En este caso, se consolidaron los bloques de caliza y sólo se repuso el volumen del núcleo interior, lo cual le brinda solidez al muro y nos permite visualizar con mayor claridad las dimensiones del recinto (Figs. 10.37 y 10.39) En la terraza posterior se colocó una capa de tierra oscura bien compactada, similar a la del descanso (Fig. 10.40 y 10.41)

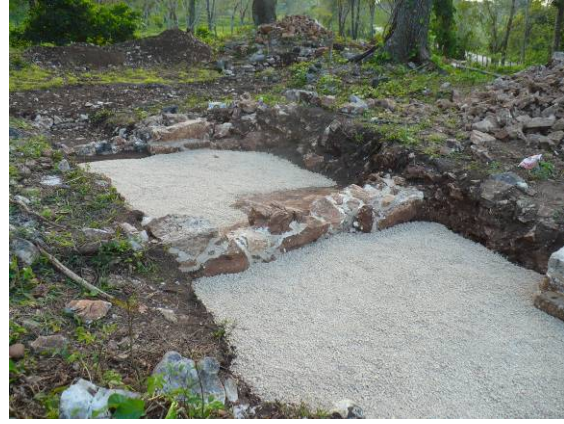
Fig. 10. 26. Operación 161: Vista general del recinto del Edificio 4 ya concluido con el piso de gravilla de *sascab*

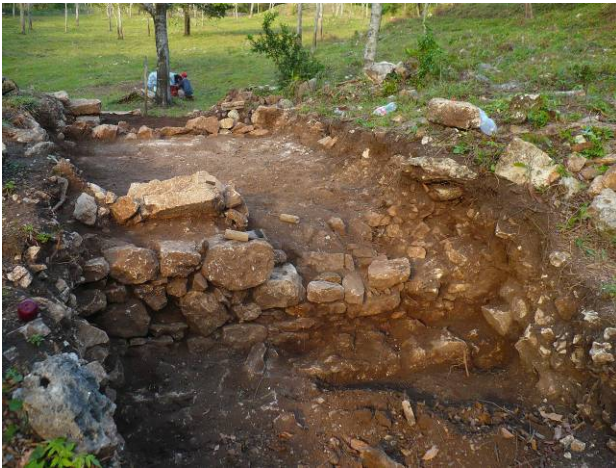
Fig. 10. 31. Operación 161: Aspecto del muro posterior una vez saneadas las juntas.

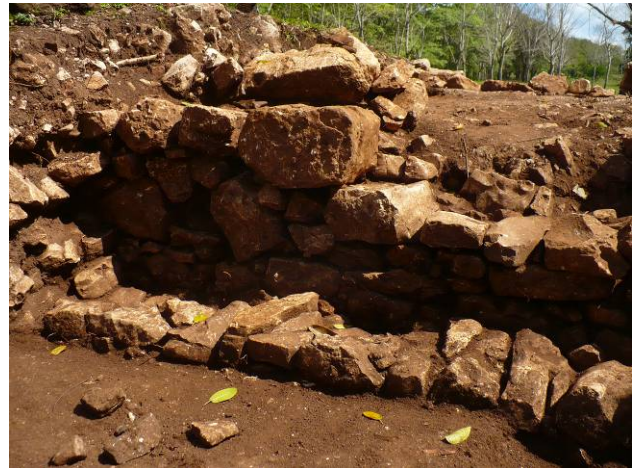
Fig. 10. 34. Operación 161: Detalle de la anterior.

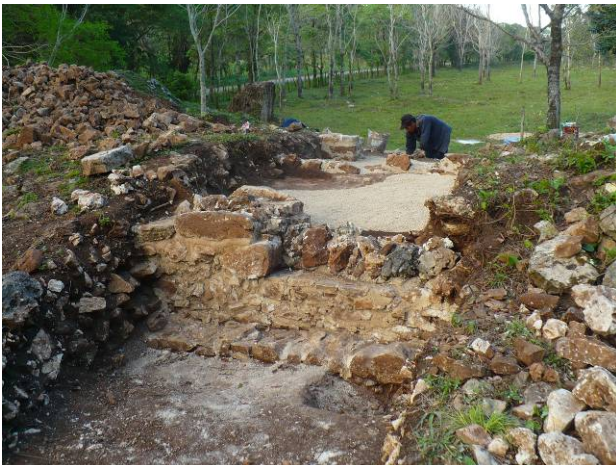
Fig. 10. 37. Operación 161: Aspecto del muro posterior con la incorporación del núcleo para indicar el límite del recinto.

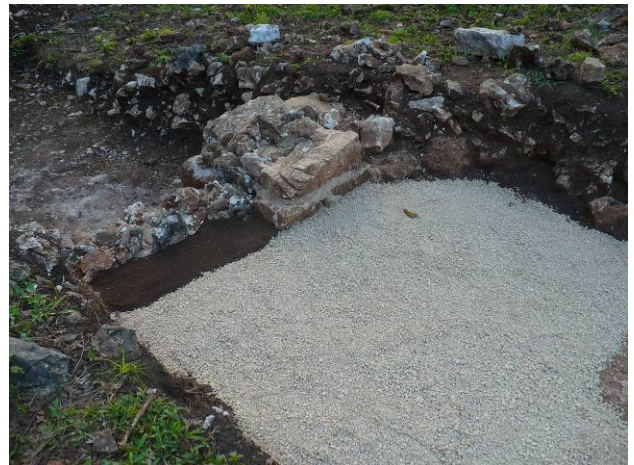
Fig. 10. 39. Operación 161: Para diferenciar la porción faltante de muro, se aplicó una capa de tierra negra
