INFORME, CUARTA TEMPORADA
PROYECTO ARQUEOLÓGICO CHINIKIHÁ
2011

PROYECTO ARQUEOLÓGICO CHINIKIHÁ

INFORME TEMPORADA 2011

DIR. RODRIGO LIENDO STUARDO

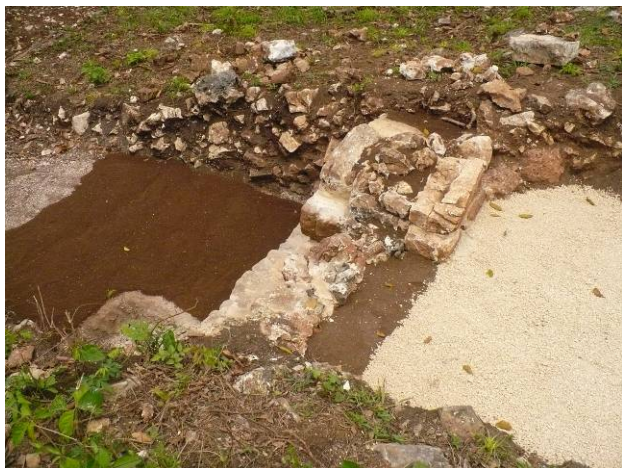
Fig. 10. 40. Operación 161: Detalle de la consolidación del núcleo en el muro posterior

El muro medianero es angosto. Se construyó a partir de calizas a las que se les buscó el “rostro”, lo que permite que la cara expuesta sea mas o menos lisa (Figs. 10.25 y 10.26) El muro posterior en cambio, es más ancho y se construyó con bloques de caliza (Figs. 10.31 y 10.34) que mantienen el mismo sistema constructivo observado en otros edificios de la región. Esto es, bloques bien cortados que confinan un núcleo indiferenciado de piedra y tierra compactado. De este último muro sólo se conservaron dos hiladas en el costado poniente de la cala, cuyo deterioro también fue ocasionado por la penetración de raíces. En este caso, se consolidaron los bloques de caliza y sólo se repuso el volumen del núcleo interior, lo cual le brinda solidez al muro y nos permite visualizar con mayor claridad las dimensiones del recinto (Figs. 10.37 y 10.39) En la terraza posterior se colocó una capa de tierra oscura bien compactada, similar a la del descanso (Fig. 10.40 y 10.41)

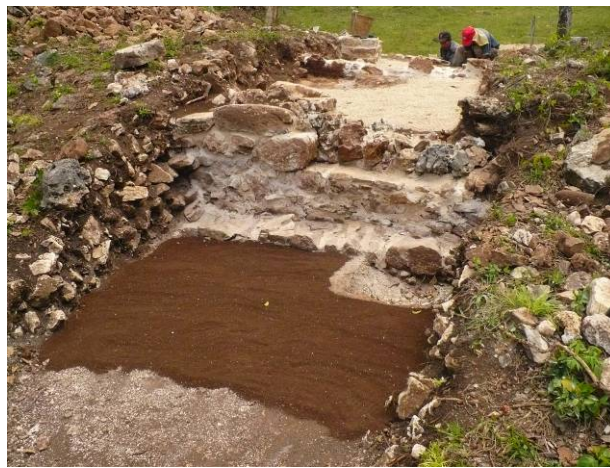
Fig. 10. 41. Operación 161: Vista general de la cala desde el muro posterior ya terminado el trabajo de consolidación.

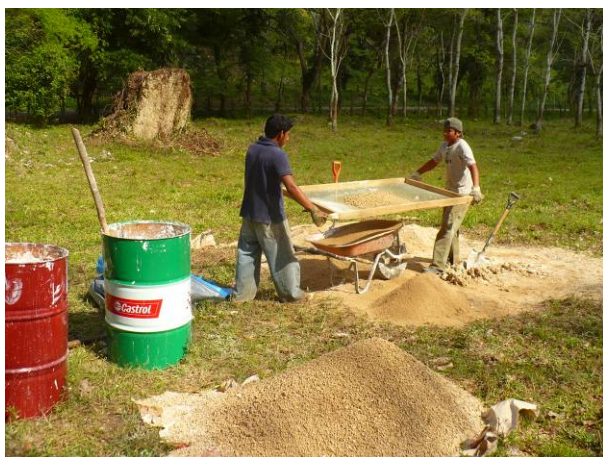
Fig. 10. 45. Operación 161: Tambos para el apagado de la cal y cribado de *sascab* para la preparación de mezclas.

Toda vez que se concluyó la consolidación de los elementos arquitectónicos, se colocó una capa de tierra amarilla (Fig. 10.45) para que futuras excavaciones permitan diferenciarlos sin equivocación alguna. Adicionalmente, los muros quedaron protegidos mediante el adosamiento de “muros secos”, separados también por una capa de tierra amarilla. Posteriormente se incorporaron cajones de relleno, alternando capas de tierra y piedra hasta cerrar totalmente la cala con una gruesa capa de tierra (Fig. 10.46)

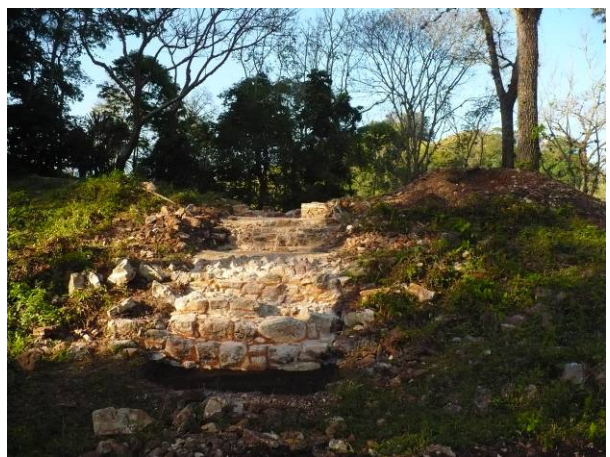
Fig. 10. 46. Operación 161: Vista general de la cala ya terminado el trabajo.

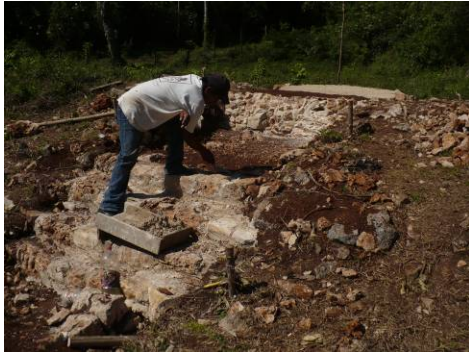
Fig. 10. 47. Operación 167: Consolidación de la escalinata del Edificio C-5b.

Este edificio muestra dos cuerpos bien diferenciados: el basamento y lo que identificamos como el recinto. El basamento cuenta con una escalinata descrita por cuatro peldaños bien peraltados de amplia huella (Fig. 10.47) Se construyeron con bloques de caliza bien cortados. Las cuatro hiladas de los peldaños estaban claramente definidas, aunque con cierta deformación y ligeramente desplazadas de su posición original. Sobre la cuarta y última hilada, que permite alcanzar la terraza superior, se percibe un mayor desplazamiento hacia el frente. En este sentido, la consolidación se limitó a recolocar y calzar los peldaños desplazados. Se retiraron raíces y se sanearon juntas mediante una mezcla de cal y *sasacab* en proporción 1:2, a la que adicionamos hasta un 5 % de cemento blanco para garantizar su estabilidad (Figs. 10.48 y 10.49)

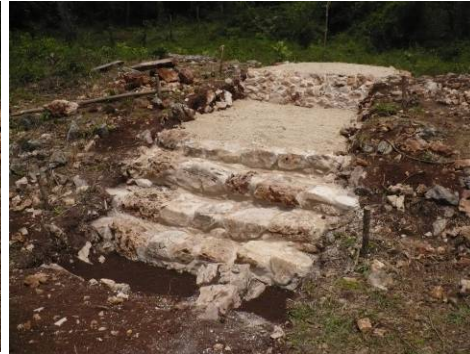
Fig. 10. 48. Operación 167: Vista general de la cala, con la escalinata ya consolidada y la colocación de gravilla de *sasacab*.

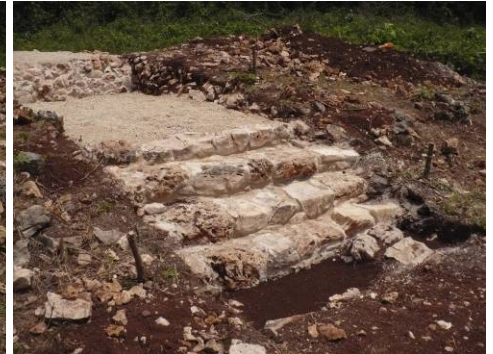
Fig. 10. 49. Operación 167: Detalle de la escalinata.

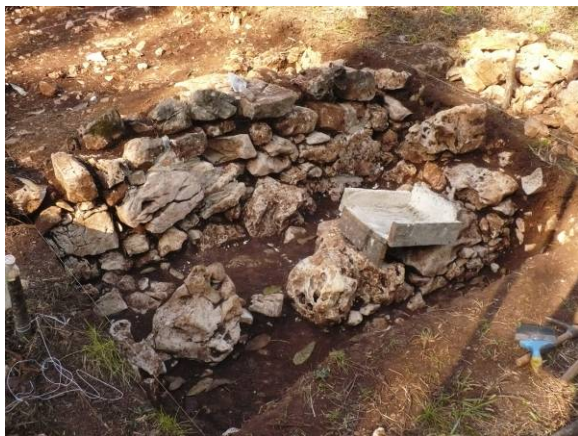
Fig. 10. 50. Operación 167: Limpieza y saneamiento de juntas del muro posterior del Edificio C-5b

En cuanto al trabajo de restauración, procedimos a sanear y reponer las juntas, utilizando una mezcla de cal y *sascab* en proporción 1:2 a la que se adicionó un 3 % de cemento blanco. En el muro posterior, optamos por restituir su volumen mediante la colocación de un núcleo para enrasar la superficie y destacar así la configuración del recinto, lo cual favorece sensiblemente la comprensión del espacio construido (Fig. 10.51) Conviene señalar que durante el proceso de exploración se retiró el relleno alojado al interior del recinto, razón por la cual, una vez restituida la altura del muro posterior, lo recolocamos nuevamente. Para ello se construyó una caja con muros en seco, la cual se relleno alternando tierra y piedra para su adecuada compactación (Figs. 10.52 y 10.53) Una vez nivelada la superficie, se apisonó con tierra y se colocó una capa de gravilla a manera de piso. Dada la erosión del montículo, resulta difícil determinar con cierta precisión no sólo las características del piso alojado en el recinto, sino aún las de la estructura misma. No obstante, es muy probable que ésta hay sido construida mediante un armazón de madera techado con palma.

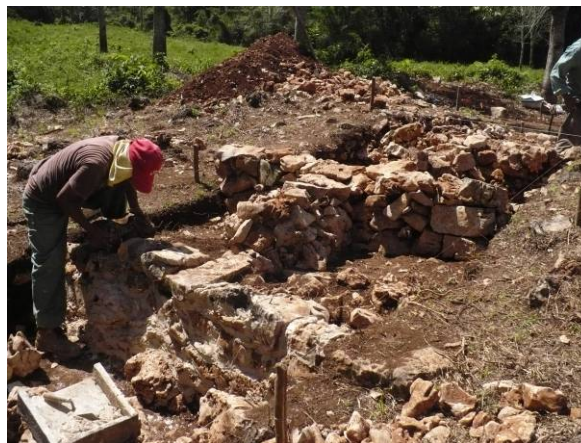
Fig. 10. 51. Operación 167: Consolidación del muro posterior del Edificio C-5b y colocación de la caja para su relleno.

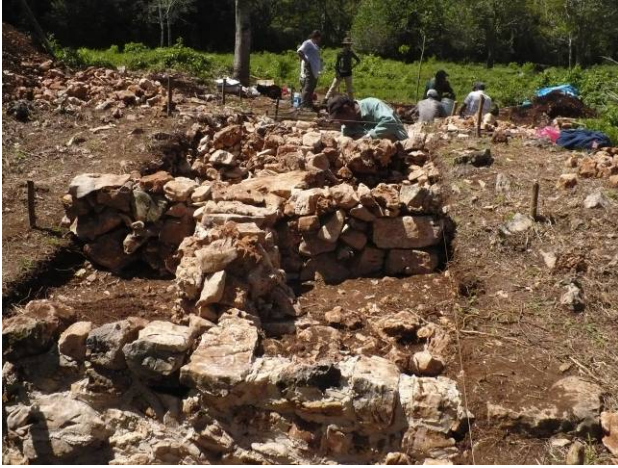
Fig. 10. 52. Operación 167: Detalle que muestra la colocación de muros secos para el armado de las cajas de relleno.

Una vez concluido el proceso de consolidación se procedió a cerrar la cala. Para ello se protegieron la escalinata y los muros. En las escalinatas se colocó *sascab* cribado y sobre éste un relleno de piedra. Alineados al paño de los muros y separados de éstos unos 10 centímetros, se acomodaron muros secos, entre cuya separación se dispuso un relleno de *sascab* cribado. Finalmente se colocó piedra que se compactó con tierra. De esta manera, futuros trabajos de excavación pueden identificar y retirar los rellenos sin peligro de alterar los elementos arquitectónicos ya consolidados.

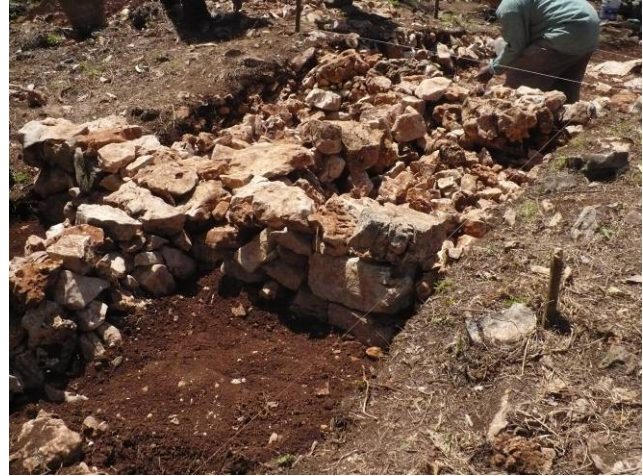
Fig. 10. 53. Operación 167: Relleno de las cajas alternando capas de tierra y piedra.

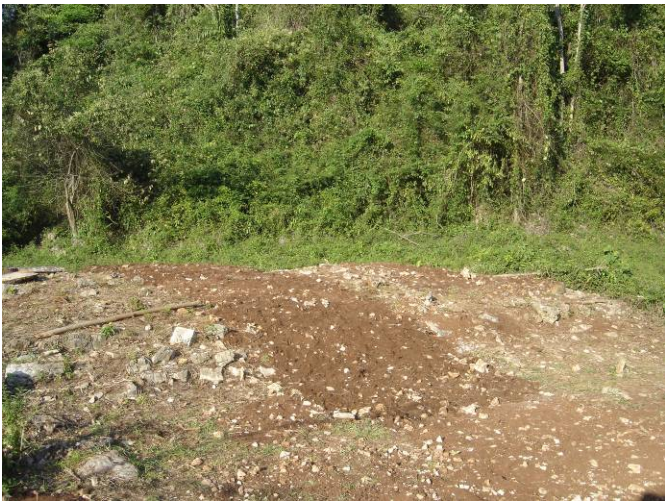
Fig. 10. 56. Operación 167. Finalización de las labores de relleno.

El recinto parece haber alcanzado un claro bastante amplio: alrededor de 3.50 metros. La mampostería del muro frontal es sumamente irregular, da la apariencia de un paño “rajueleado” o “ripeado” (Fig. 10.56), a diferencia de la que se observa en el muro posterior. En este último, se advierten bloques de caliza y piedras “careadas” (Fig. 10.50) Esta notable diferencia en el aparejo, podría sugerir que la fachada principal llevó algún tipo de recubrimiento o bien que permaneció oculta por el peldaño que parece faltar. La fachada posterior contaba también con un zócalo, el cual, muy probablemente, recorre el perímetro del basamento (Fig. 10.54) Uno de los factores de deterioro más notables en el edificio, ha sido la intensa erosión que afectó la parte posterior del conjunto, donde se aprecia la disgregación de materiales constructivos. Esto fue aún más evidente durante su exploración, ya que el muro posterior del recinto perdió, por lo menos, un tercio de su altura con respecto a la fachada.

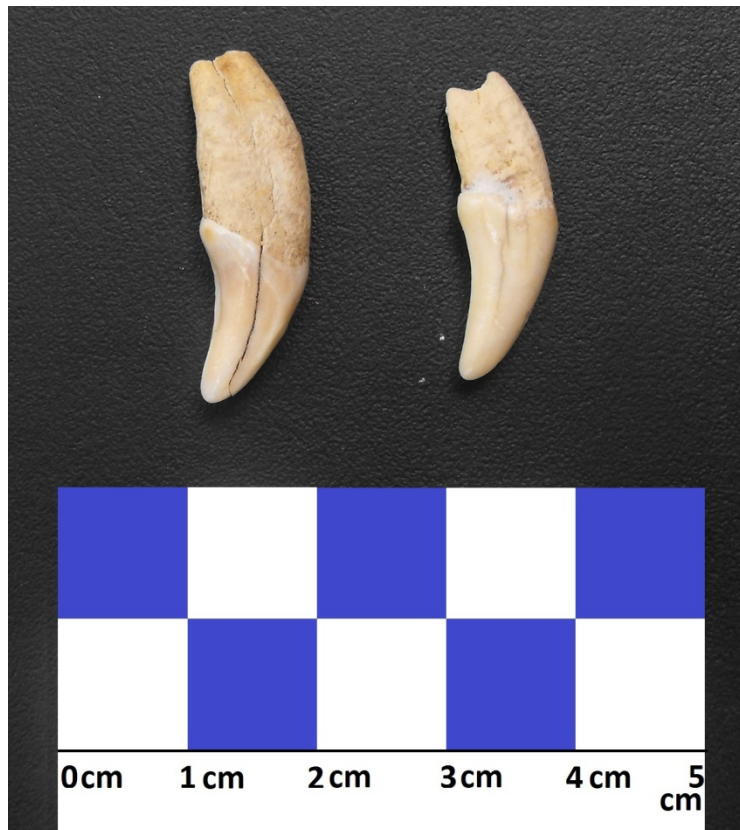
En cuanto a materiales ornamentales se encontró un canino de mandíbula de *Canis familiaris* que presentaba una perforación en la raíz del diente, por lo que posiblemente se trate de un pendiente.

Fig. 11.4 Caninos de perro doméstico. Nótese la perforación en la raíz, la cual se encuentra rota, pero es evidente la modificación cultural. El ejemplar de la derecha pertenece a la colección arqueológica de Palenque, Chiapas.

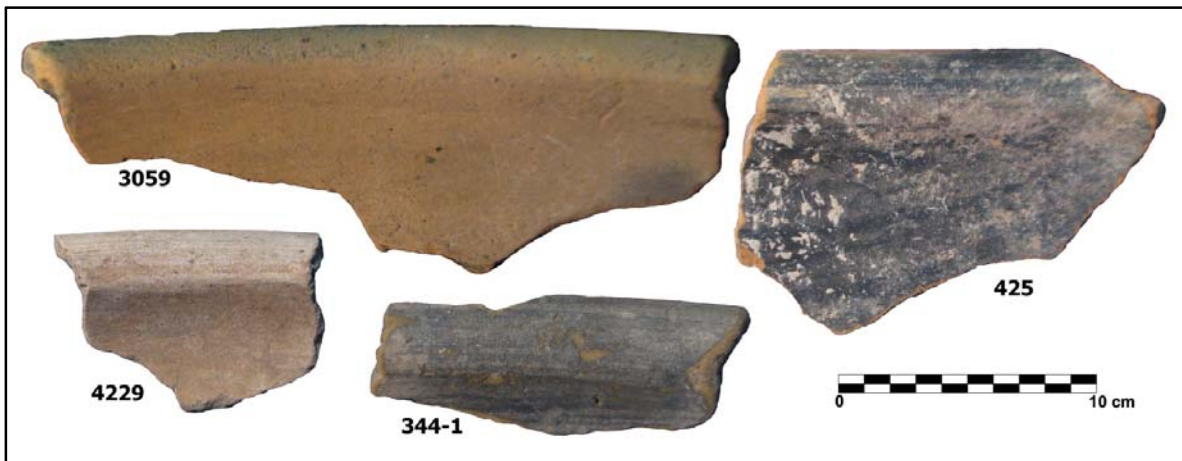
Fig. 22. Superficies de cazuelas. Pastas: 3059, 344-1 y 425 arenosa; 4229 carbonatos.

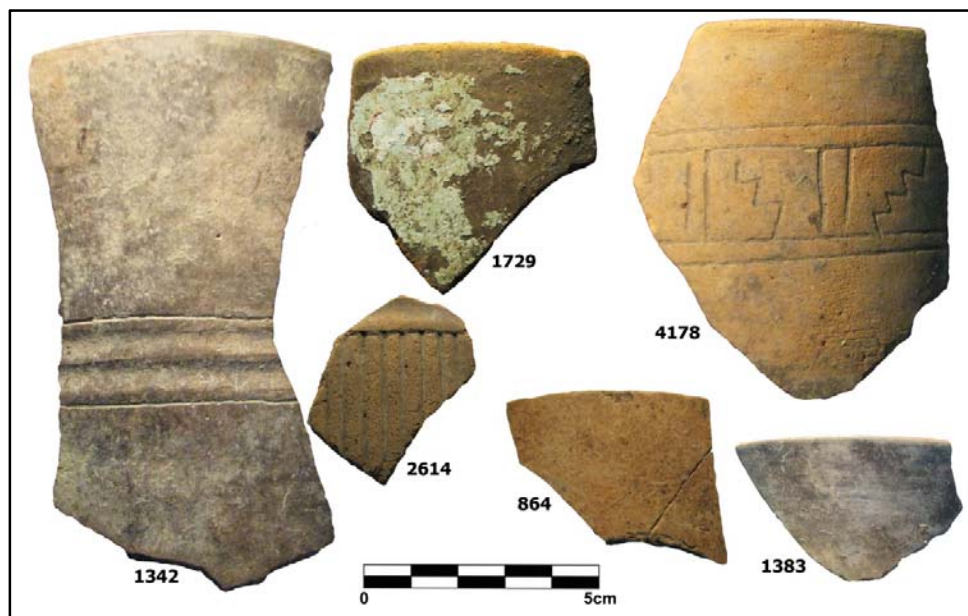
Fig. 24. Superficies de cajetes de paredes delgadas y altas. Todas las pastas arenosas excepto 4178, que es gredosa de oxidación completa.

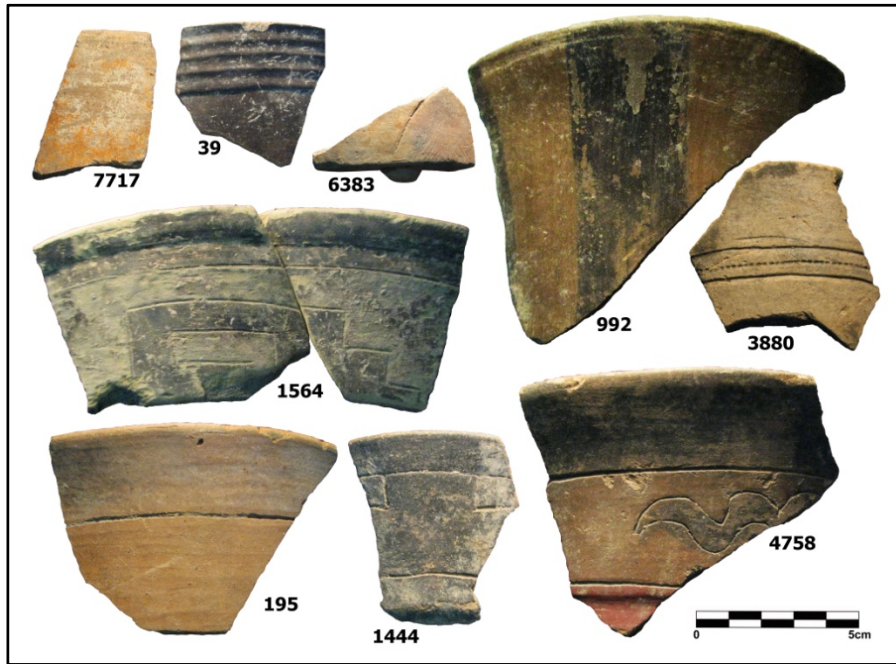
Fig. 28. Superficies de cajetes de paredes bajas. Todas las pastas arenosas, excepto 1564 (gris fina)

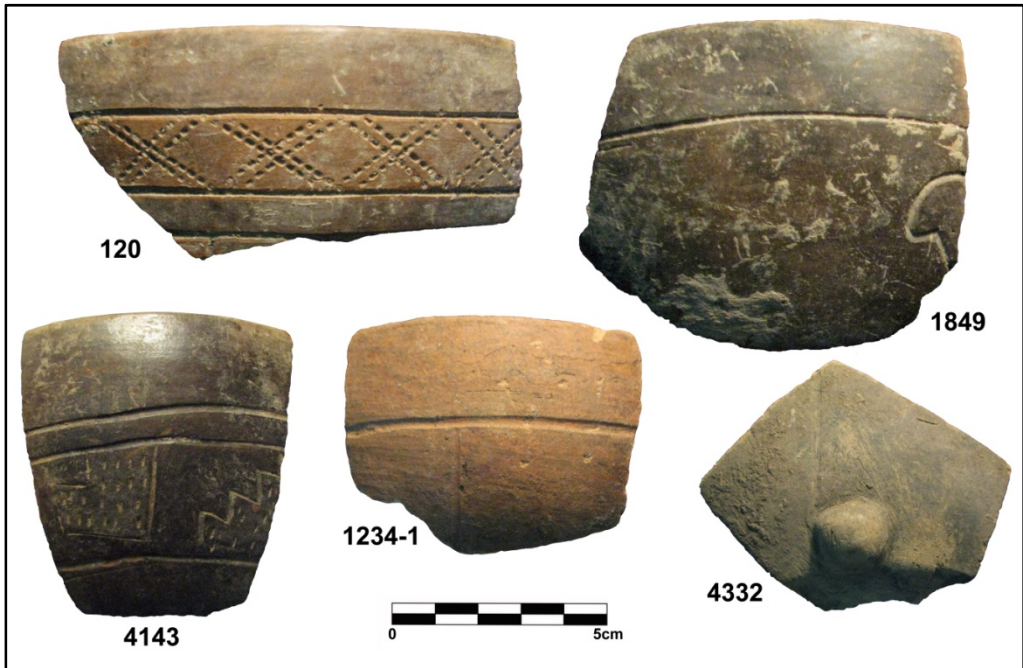
Fig. 30. Superficies de cajetes de paredes curvo convergentes. Todas las pastas arenosas excepto 4332 (gris fina)

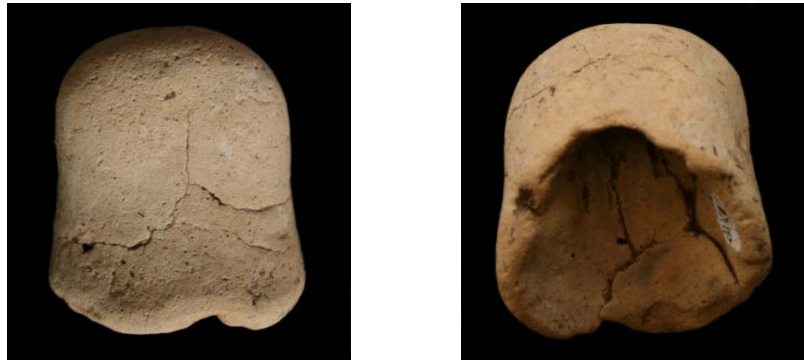
Figura 12. muestra diferentes perspectivas del fragmento CHF001

- Antro?: Se usó para designar de modo general las extremidades –brazos, piernas, pies, hombro-. Hay un caso particular que merece mención, dentro de esta categoría fue agrupado el fragmento CHF 001, correspondiente a un tocado, debido a que durante el análisis de la muestra se consideró posiblemente de un personaje femenino.

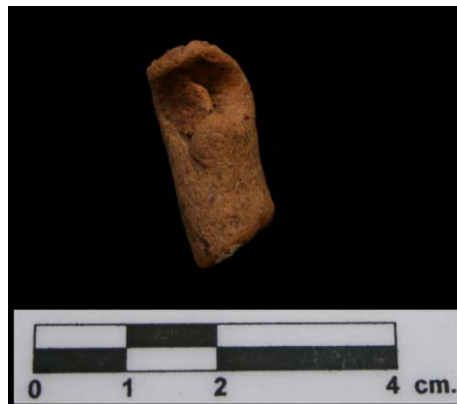
Figura 13. Muestra una mano derecha (?) con pulgar y dos dedos incisos sujetando un objeto. Corresponde al fragmento CHF 107.

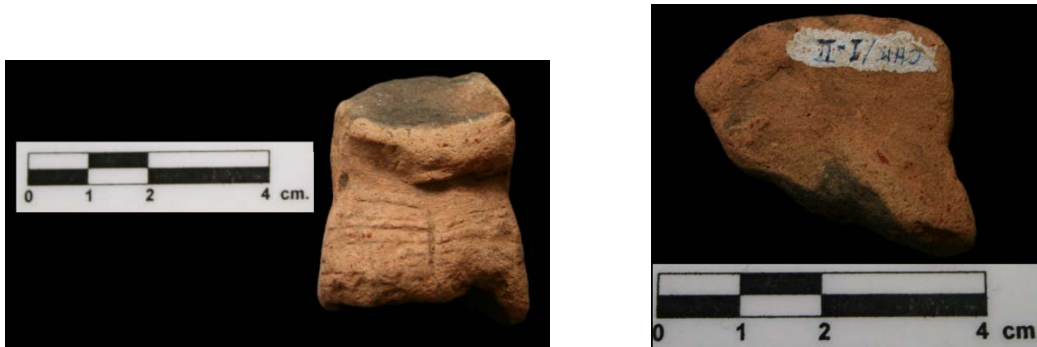
Figura 14. a) cabello con tocado inciso en línea mediana b) Parte alta de tocado (?) en forma de abanico (CHF008). (CHF 081)

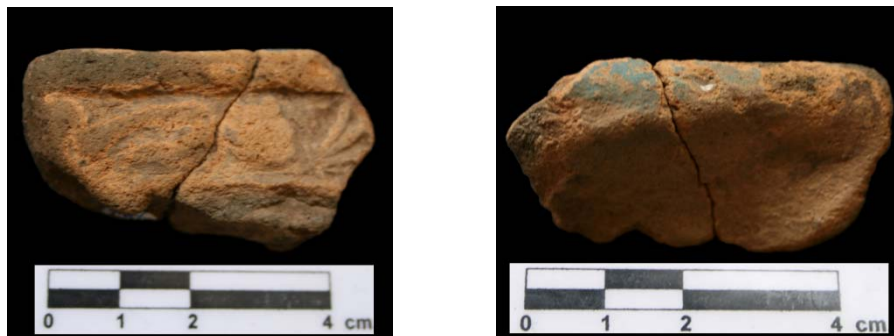
Figura 15. Diferentes vistas del fragmento CHKF110, mostrando tanto los motivos como la posible pintura azul.

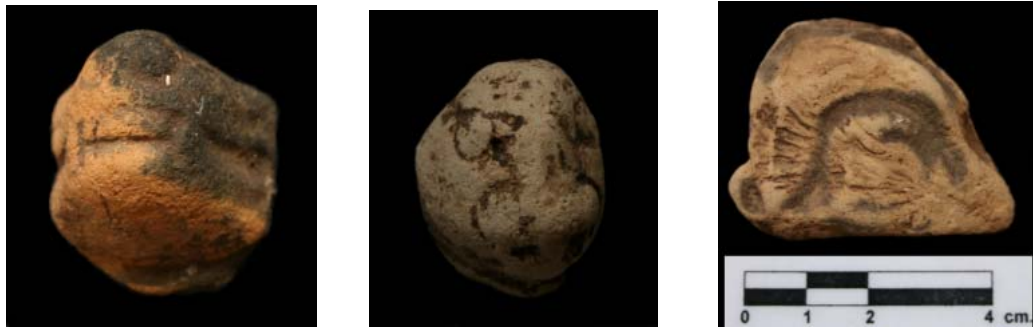
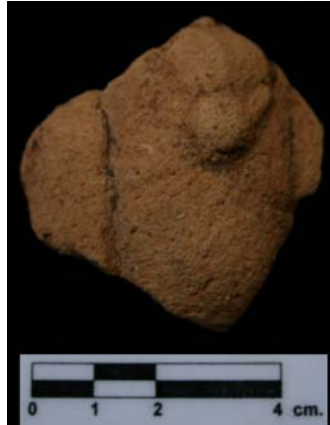
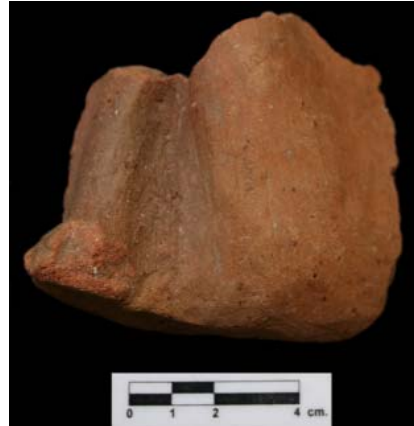
Figura 17. Figurillas consideradas dentro de la categoría Zoo:

a) cabeza, posiblemente jaguar (?) b) cabeza, posiblemente conejo (?) c) ojo

d) ave, torso con ala izquierda y derecha, pico y cuenta e) perro, parte izquierda y parte del tronco.

- Zoo: Se usó para las piezas que con mayor certeza se les pudo clasificar como zoomorfas. En este caso se trata hasta el momento de fragmentos pertenecientes a la cabeza (CHF013 y CHF 021 principalmente, y CHF 068), ojos (CHF 057), una oreja aparentemente como aplicación; las patas y parte del cuerpo (como en el caso de la CHF 073 que incluso fu considerada como posiblemente un perro), así como torsos de ave donde además se aprecia parte de las alas y en el caso de la CHF 067 donde en la que incluso hay una representación del torso del ave, con el pico y lo que podría ser una cuenta (¿jade?).

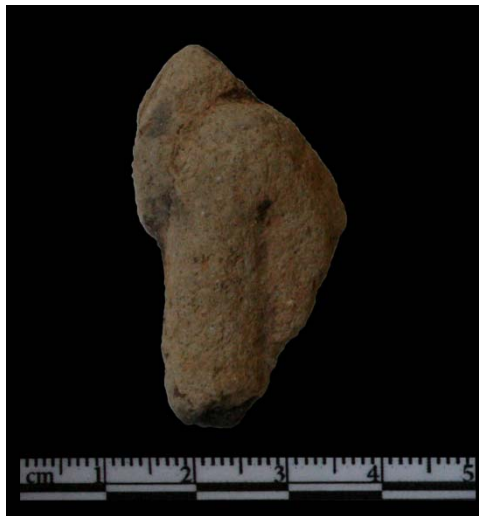
Figura 18. Posible zoomorfo o enano(?) corresponde al fragmento CHF 003

- Zoo?: Se designó al fragmento que por su forma fue imposible determinar con certeza si se trataba efectivamente de la parte superior de la cabeza de algún ser zoomorfo y el fragmento que no pudo determinarse si se trataba de una figura zoomorfa o de un enano posiblemente en cuclillas (CHF 003).

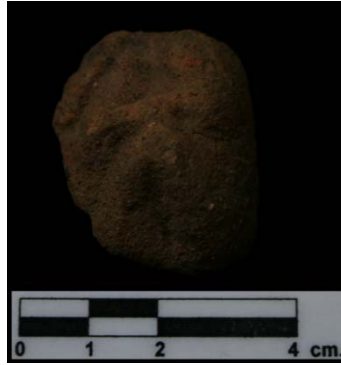
Figura 19. Fragmento CHK 047 que representa posiblemente a un enano de perfil izquierdo con el brazo y pierna doblados.

- Enano: Como enano se identificó solo un fragmento –no obstante hay otro fragmento, arriba mencionado, en el que hay la duda de si se trata de un ser zoomorfo o de un enano.

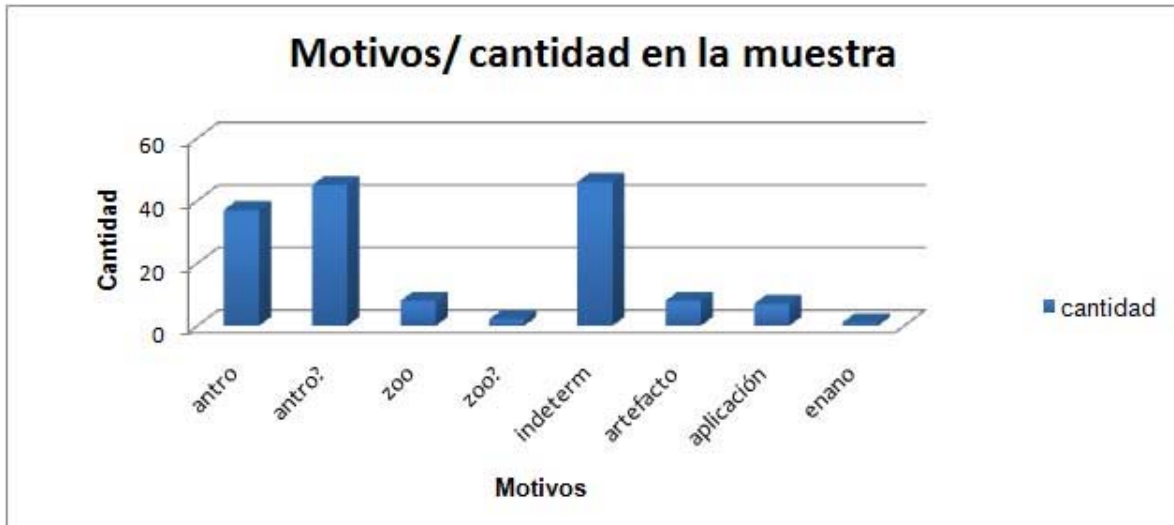
Figura 20. Muestra los diferentes motivos y su frecuencia dentro de la muestra.

La frecuencia de los diferentes motivos descritos líneas arriba, puede observarse en la siguiente tabla, donde puede notarse como la categoría denominada como “indeterminados” (representan el 29.87% de la muestra) es la que más abunda en la muestra, seguida por “antro?” (con un 29.22%) y finalmente “antro” (representando un 24.03% de la muestra).

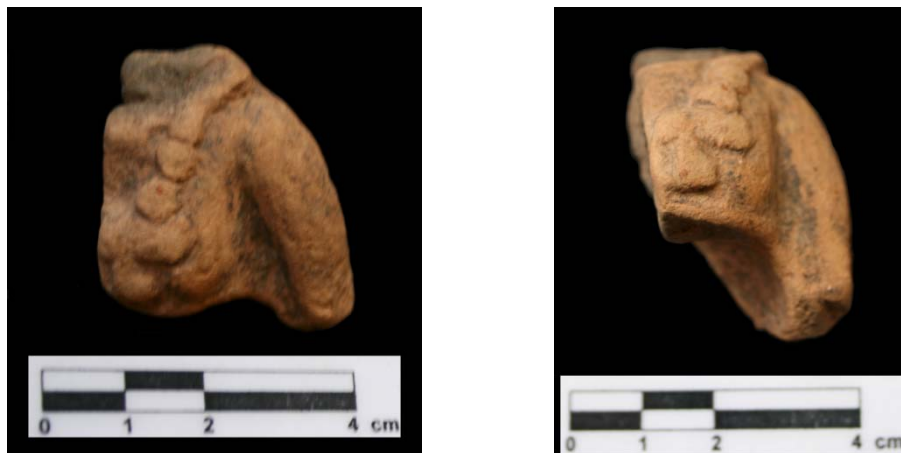
Figura 21. Muestra manufactura por moldeado del fragmento CHKF -, torso posiblemente antropomorfo (femenino?).

A partir del estilo y la manufactura siendo ésta tanto modelada como moldeada de las figurillas identificadas, estas pertenecerían al clásico, según la propuesta de Rands y Rands (1965).
