# Proyecto Regional Arqueológico San Bartolo-Xultun

## Resultados de Investigaciones, año 2019.

Informe entregado a la Dirección General del Patrimonio  
Cultural y Natural de Guatemala.

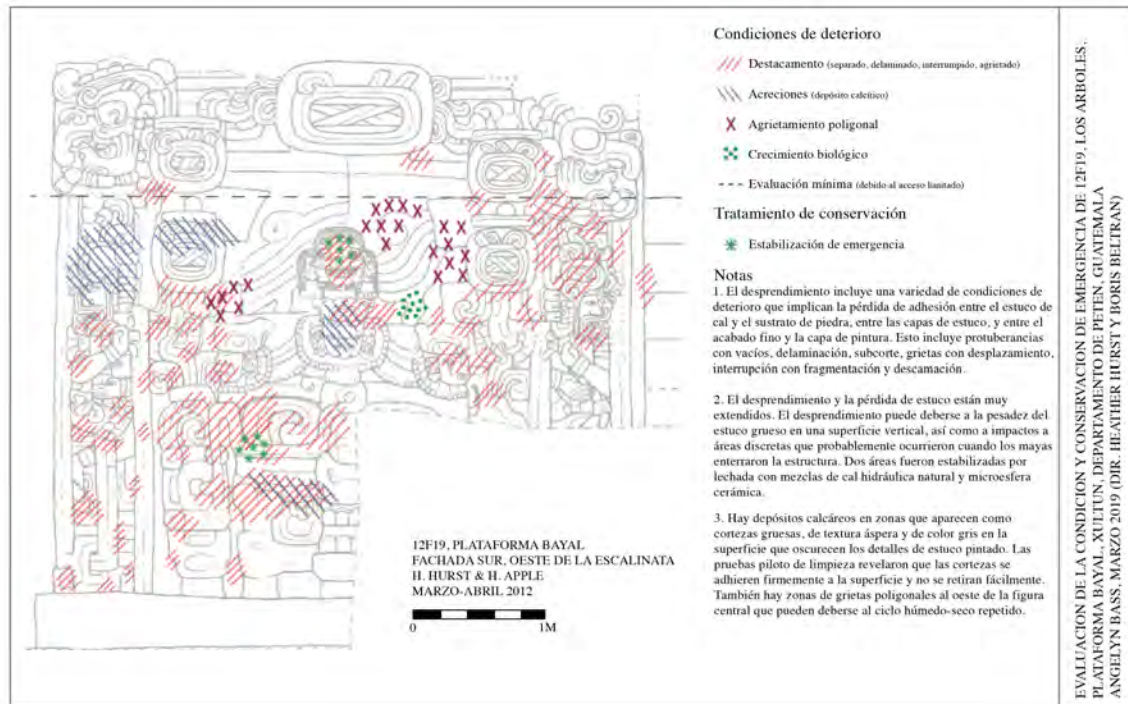
El mascarón está en gran parte intacto, pero su condición general es justo lo esperado. El desprendimiento de estuco, definido como la pérdida de adhesión entre las capas de estuco y el sustrato, está muy extendido. Hay defectos a gran escala que incluyen protuberancias con huecos ciegos, estuco y piedra interrumpidos y fragmentados, bordes sin soporte que rodean las pérdidas y desplazamiento a lo largo de grietas anchas, así como defectos a pequeña escala como escamas de yeso y pintura, y grietas <1 mm de ancho. Las áreas de alto relieve tienden a ser inestables con más desprendimientos y pérdidas que en las áreas de bajo relieve. El alcance y la gravedad del desprendimiento también aumenta de arriba abajo, algunos de los estucos en la base de la pared están torcidos (combados), lo que sugiere que están en compresión.

Existen pérdidas discretas de estuco en todo el panel, la mayoría están cubiertos con tierra del relleno constructivo, lo que indica que el daño ocurrió antes o durante el entierro. También presenta parches de grietas poligonales en el área de la figura central; este patrón es característico de los materiales que se han mojado y secado repetidamente. Basado en la abundancia de acumulaciones superficiales y una neblina blanca que cubre las superficies de estuco, parece probable que el mismo estuvo sujeto a humectación persistente cuando se expuso, y / o el relleno del entierro estaba muy húmedo cuando se aplicó. Aparte de un área al este de la figura central (10 x 5 cm), no hay crecimiento biológico observable en la superficie.

Figura 1.1. 4. Evaluación de las condiciones actuales del mascarón Bayal, lado oeste, 12F19, Los Árboles. (dibujó por H. Hurst 2012).

- Limpieza en seco la superficie del mascarón para eliminar el relleno constructivo y otras acumulaciones de la superficie de modo que el diseño pintado y los detalles de construcción puedan documentarse y las causas y condiciones de deterioro se evalúen mejor.

- Realizar una evaluación más integral de la condición para comprender mejor los tipos y el alcance del deterioro, así como sus causas; para determinar la ubicación y el alcance de las áreas que tienen una alta prioridad para el tratamiento (estucos que probablemente se perderán si se suspende el tratamiento).

- Realización de estabilización de estuco *in situ* adicional, principalmente mediante lechada y ribete para la incorporación.
- Realización de análisis para caracterizar las pinturas, enlucidos, sus productos de deterioro (como sales solubles e insolubles) y monitorear los colores para detectar decoloración y cambio de color.

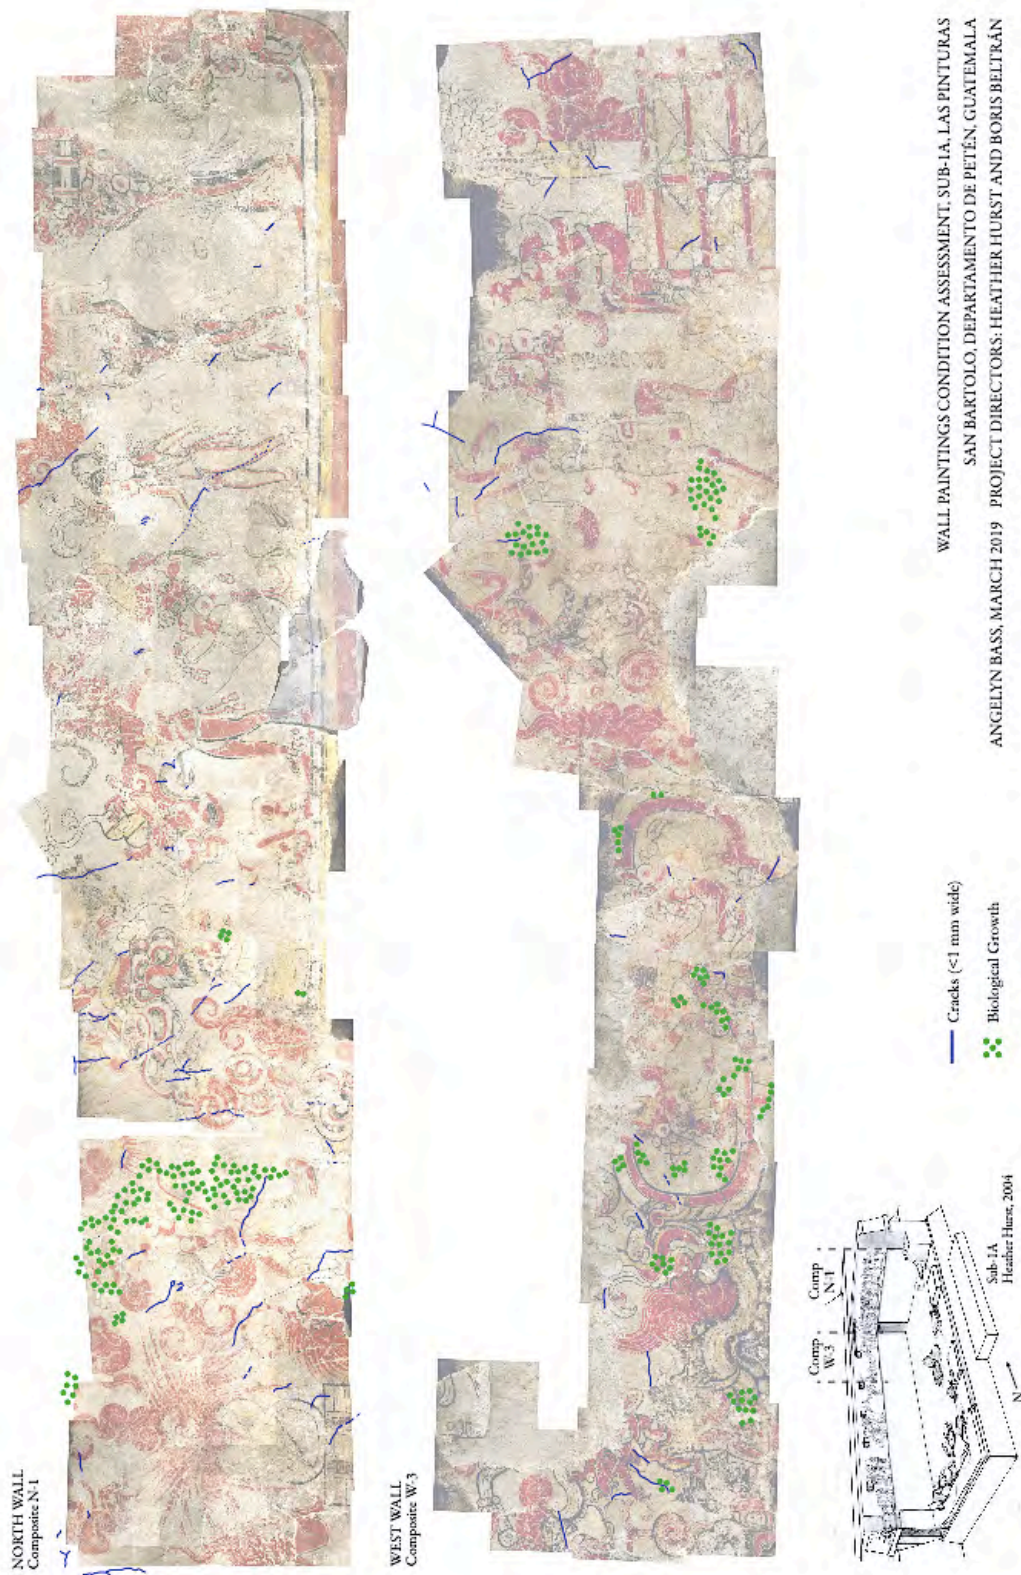
En la temporada de campo 2010, la mayoría de las grietas sobre la banda celestial en las paredes norte y oeste se rellenaron con un mortero de cal como una forma de monitorear el movimiento (la idea es que el nuevo material de relleno, que es más débil que el estuco original, se agrietará debajo estrés). La mayoría de los rellenos están intactos, y la comparación de las grietas con las fotos tomadas en 2006 indica que no hay cambios significativos en el ancho o la longitud de la mayoría de ellos. En la esquina noroeste hay cuatro rellenos fracturados, uno con un ligero desplazamiento (<1 mm) a cada lado. Este agrietamiento y desplazamiento también se observó en el año 2014 y no parece haber progresado. El movimiento en esta área puede haber ocurrido durante la instalación de las vigas del techo. Hay algunas grietas finas en el estuco pintado en las paredes norte y oeste, así como numerosas grietas más grandes en la banda celestial de la pared oeste y el estuco sin decorar debajo que nunca se rellenaron. Se anotaron en los gráficos de evaluación de condición y se recomienda que todas las grietas se llenen como indicadores para monitorear el movimiento.

Figura 1.1. 7. Evaluación de la condición y conservación de los murales de San Bartolo – muros norte y oeste (dibujo por H. Hurst 2012).

1. Tomar un nuevo conjunto de fotografías o escaneos profesionales que incluyen todas las superficies decoradas y enlucidas en el interior y exterior de Las Pinturas Sub-1A que se pueden usar para monitorear el avance.
2. Rellenar todas las grietas en las paredes enlucidas, incluida la banda celestial, los campos no decorados en las bases de las paredes, el exterior del norte y reparar las grietas fallidas en la esquina noroeste. En general, el muro oeste no recibió un relleno de grietas tan completo e integración estética de las reparaciones como en el norte, por lo que se necesita más esfuerzo en esa área.

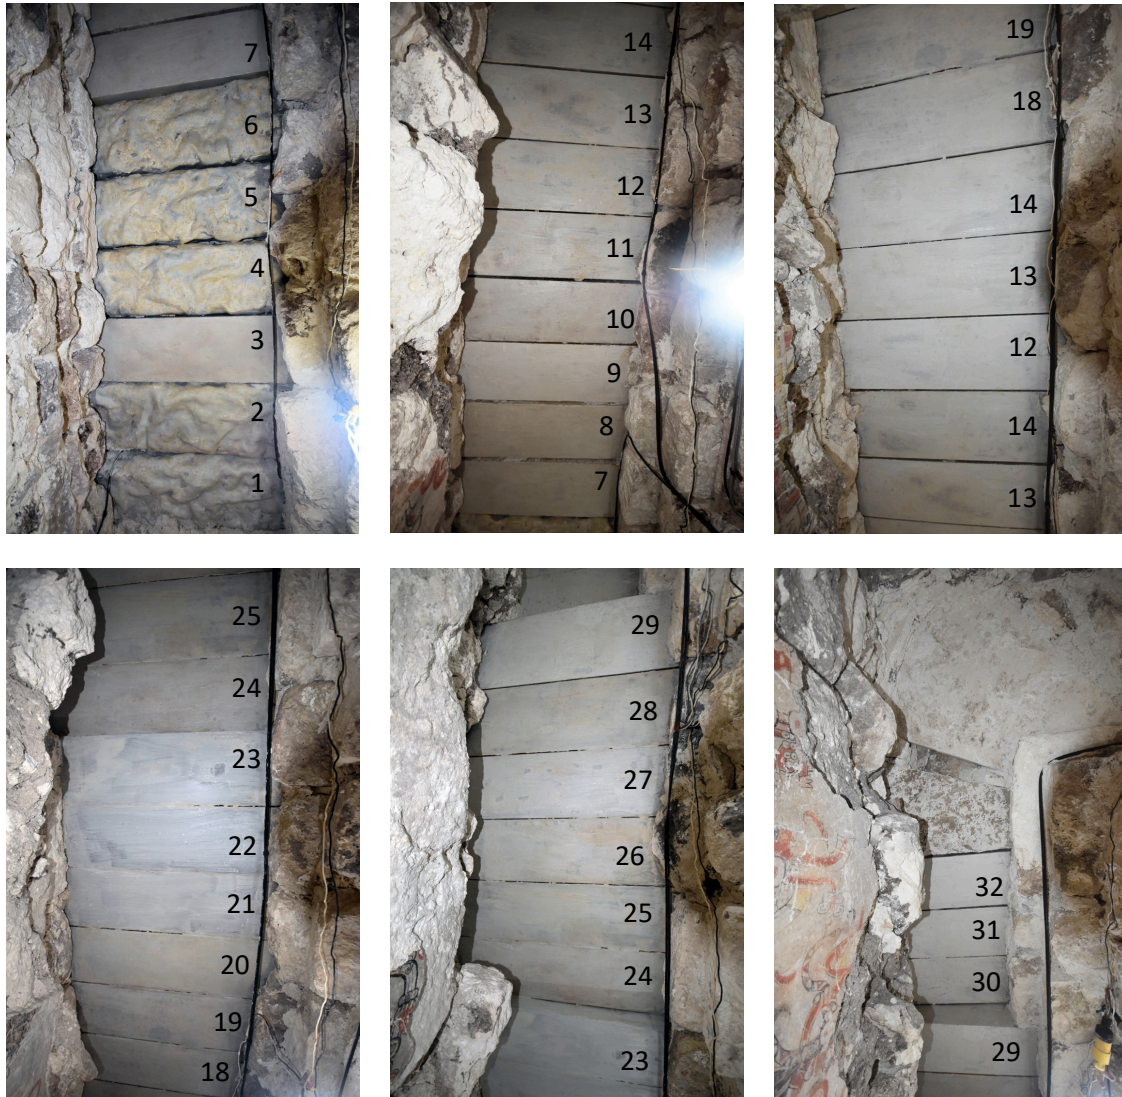
Figura 1.1. 9. Plano de techo reflejado, Vigas de techo de túnel interior occidental 1-42, después de la limpieza Las Pinturas sub-1A (Fotografías por A. Bass, Dibujo por H. Hurst).

11. Eliminar el material biológico (principalmente musgos y líquenes) en la superficie de las rocas calizas que se utilizaron para estabilizar las paredes interiores.
12. Limpiar las vigas del techo de fibra de vidrio con agua y una esponja para eliminar las acumulaciones de crecimiento biológico y sales solubles. Mientras lo hace, proteja las paredes y los pisos con plástico u otras láminas desechables para que los desechos caídos puedan recogerse y desecharse fuera de la estructura y no contaminen las superficies interiores.

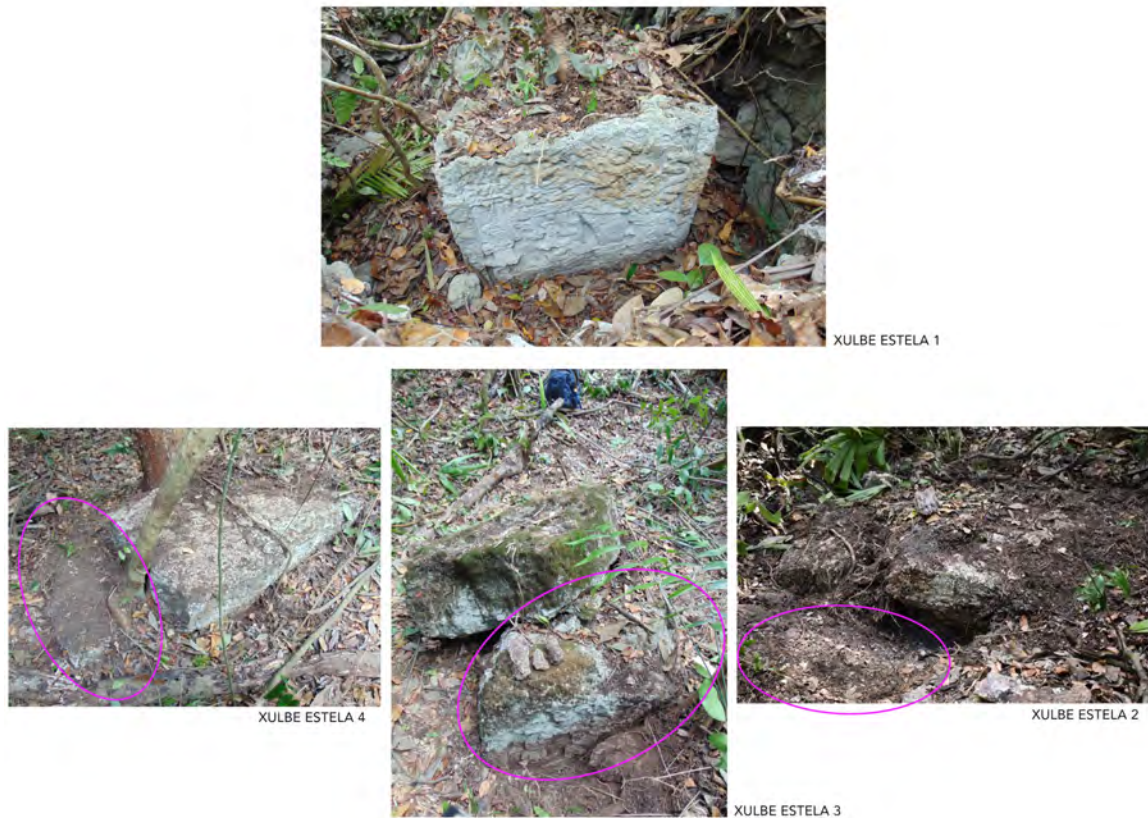
Figura 2.2. 6. Estela 1, 2, 3, y 4 de Xulbe, fotos tomado en marzo 2019; los pies de las estelas que están in situ marcado en rosada.

Estelas 1 a 4: Por último y con respecto al fragmento de estela localizado en el saqueo, David Stuart y Franco Rossi, asesores epigrafistas del proyecto preliminarmente indican que muestra las piernas de un personaje que están decoradas con elementos familiares de la iconografía del Clásico Temprano. Al lado de los pies están las cabezas de CHAN (derecha) y CH'ĒEN (izquierda),

marcando su ubicación ceremonial. La figura una vez sostuvo una barra ceremonial con dos cabezas de serpiente, una de las cuales se conserva en el lado derecho del relieve. De las fauces de la serpiente emerge la cabeza de Chahk, identificable por su característica distintiva de diadema. Cayendo desde los dos extremos de la barra ceremonial se elaboran cuerdas retorcidas y elementos de tela, como lo encontramos en otras imágenes del Clásico Temprano. Es una lástima que ninguna inscripción jeroglífica sobrevive en el fragmento existente del monumento, pero el estilo sugiere la temporalidad para los primeros años del Clásico Temprano, probablemente alrededor o cerca del año 350 d.C. (Fig. 2.2.7).

estela con evidencia de escultura en la fachada. Hicimos fotos de los monumentos (Fig. 2.2.6) y David Stuart hizo un dibujo preliminar de Xulbe Estela 1, ubicada en la trinchera de los saqueadores dentro de la Estructura 8 (Fig. 2.2.7) Al oeste de los dos grupos descritos anteriormente se observa que el asentamiento continua por lo menos 300 m más, en esta área se localizó un grupo de estructuras, posiblemente de carácter habitacional y sectores que presentan hundimiento, seguramente canteras.

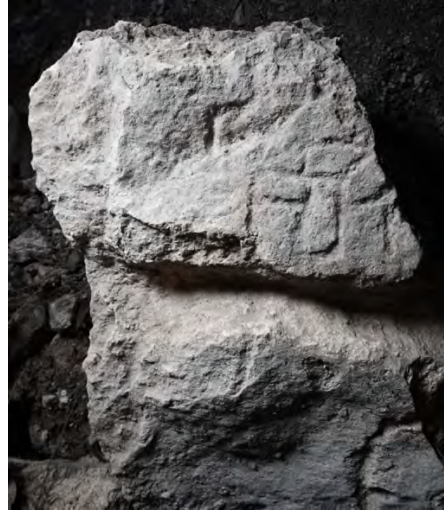
Figura 3.2. 3. Foto de un fragmento de Estela 1 con glifo, recuperado en 2019 (foto por Bruce Love 2019)

Estela 1: Se redescubrió Estela 1 debajo del escombros de saqueo en 2010, a su lado derecho (vea Rossi 2010). Aunque la mayor parte del cuerpo y del base del monumento fue encontrada en ese momento, faltaban unos fragmentos muy importantes del base hasta la temporada más reciente en 2019, cuando fueron recuperados (Fig. 3.2.3).

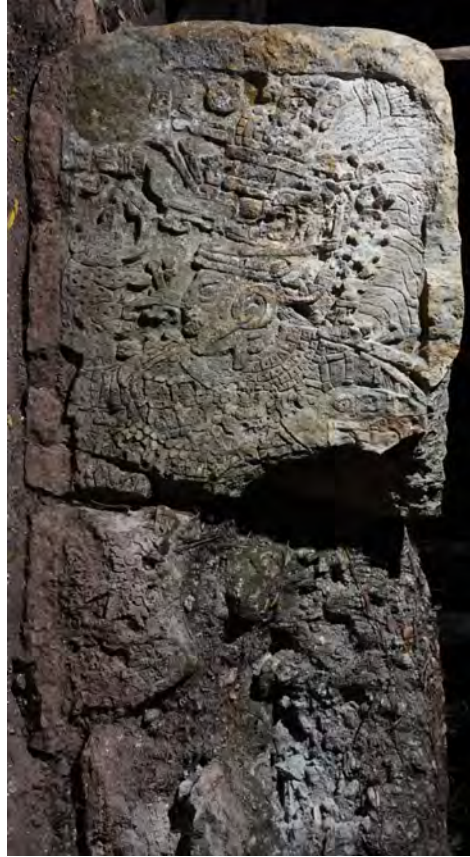
Figura 3.2. 5: Foto de un fragmento de Estela 24 (foto por Bruce Love 2019)

Estela 24: Estela 24 está en un estado de buena conservación, con la mayoría de sus detalles visibles (Fig. 3.2.5). Está quebrada en tres fragmentos mayores: la base, la mitad y la parte superior. Se quitó el escombros alrededor de la parte media y la base para prepararse para las fotos.

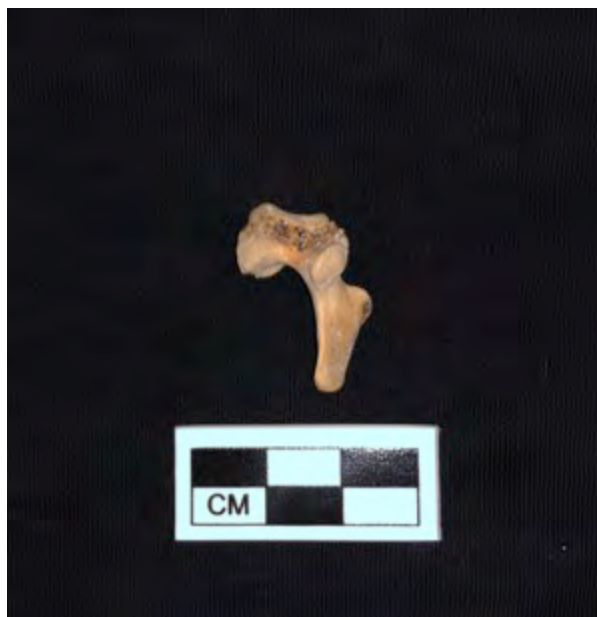
Figura 4.1. 8. Evidencia de quemadura en un arco neural lumbar juvenil de Entierro 9 (Foto por David Del Cid).

Hueso	Ubicación	Grado de Quema
Fragmento de vertebra (mitad de un arco neural lumbar) (Fig. 4.1.8)	XUL 12F5-C-83-4-1	1
NID fragmento de hueso	XUL 12F5-C-83-4-1	4

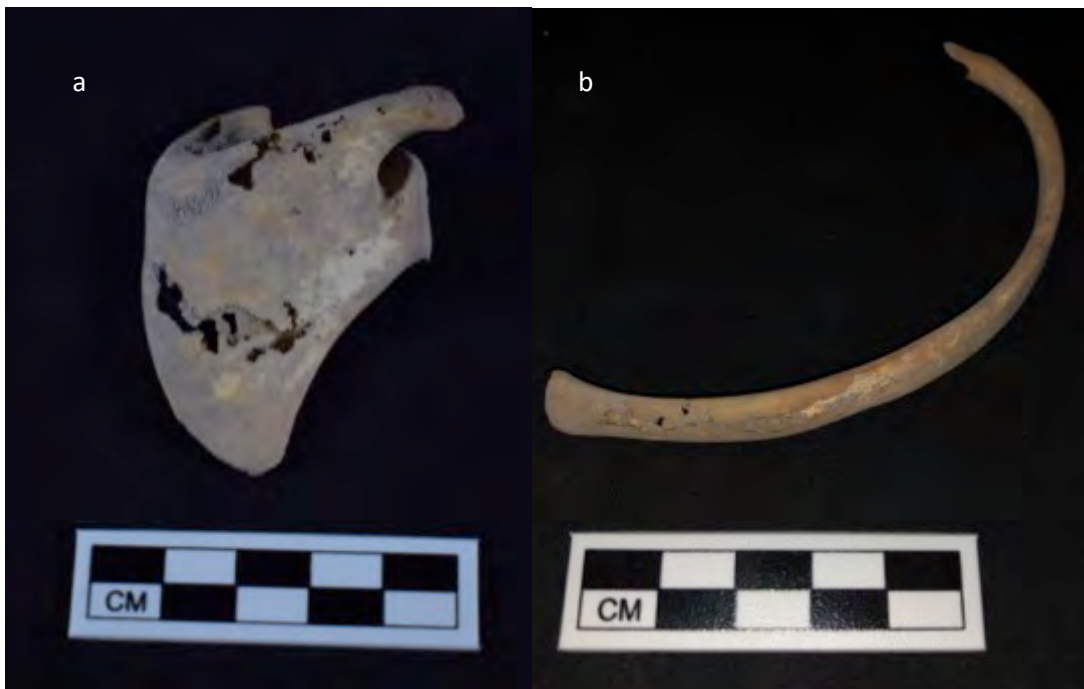
Figura 4.1. 10. Restos juveniles del Entierro 9 que exhiben evidencia de roído de termitas, omoplato derecho (izquierda, Foto por David Del Cid) y costilla sin lado (derecha, Foto por Elizabeth Hannigan).

Tabla 4.1. 8. Otras observaciones de procesos tafonómicos. Las observaciones de los procesos tafonómicos que afectan el esqueleto juvenil coinciden con la descripción de roído de termitas según Pokines y Symes (2014:239).

Hueso	Ubicación	Observación
Fémur derecho	XUL 12F5-C-83-4-1	Pequeños agujeros cerca de los extremos distales y proximales, aspecto lateral (Fig. 4.1.9)
Cubito izquierdo	XUL 12F5-C-83-4-1	Pequeños agujeros cerca del extremo distal, aspecto medial
Radio izquierdo	XUL 12F5-C-83-4-1	Pequeños agujeros en el extremo proximal de la diáfisis, aspecto anterior
Costilla de niño (NID)	XUL 12F5-C-83-4-1	Pequeños agujeros en el extremo esternal en los aspectos medial y lateral
Omóplato derecho	XUL 12F5-C-83-4-1	Pequeños agujeros en la fosa infraespinosa y la espina, (parecen túneles) (Fig. 4.1.10a)
Ilión derecho	XUL 12F5-C-83-4-1	Pequeños agujeros en el aspecto posterior y lateral
Fragmentos (2) de costilla adulta (estos dos fragmentos encajan)	XUL 12F5-C-83-4-1	Algunas pequeñas marcas paralelas de corte y una marca de corte largo en un fragmento (Fig.4.1.10b). El otro fragmento tiene la continuación de la marca de corte largo

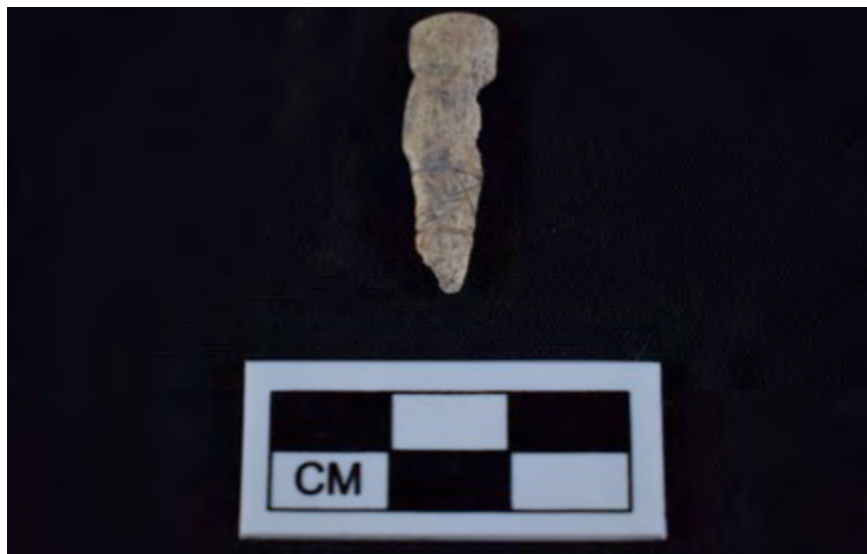
Figura 4.1. 11. Hueso trabajando no identificado (Fotos por David Del Cid).

- Asociado a huesos largos
  - Ocho fragmentos óseos no identificados
- Hueso trabajando (Fig. 4.1.11)
  - Mide aproximadamente 2.5 cm de largo

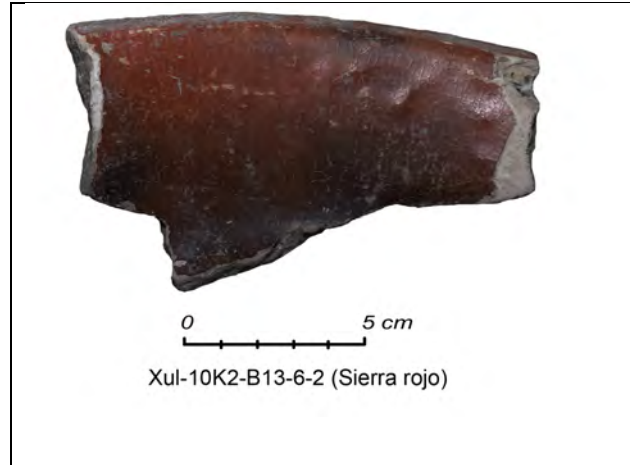
Figura 4.2. 3. Fotografía de un fragmento cerámico, Sierra rojo. (fotografía por L. Almira y H. Pérez, 2019).

Decoración: El grupo Sierra es el más complejo, debido a la diversidad de tipos que lo integran. El color de la superficie oscila entre rojo, rojo oscuro y anaranjado-rojo (Fig. 4.2.3) (Munsell 10R 4/8, 7.5R4/6-8, 2.5YR 4/8), en la muestra se observan varios modos decorativos, realizados tanto por la acción directa sobre la superficie como el inciso, acanalado, punzonado o estriado, así como por técnicas de bicromía de colores rojo y crema, rojo y negro; y rojo sobre ante. Las decoraciones predominantes en la muestra resultan ser la incisión y acanaladuras, éstas comúnmente se presentan en el exterior de la pieza principalmente debajo del borde (en el caso de las incisiones).

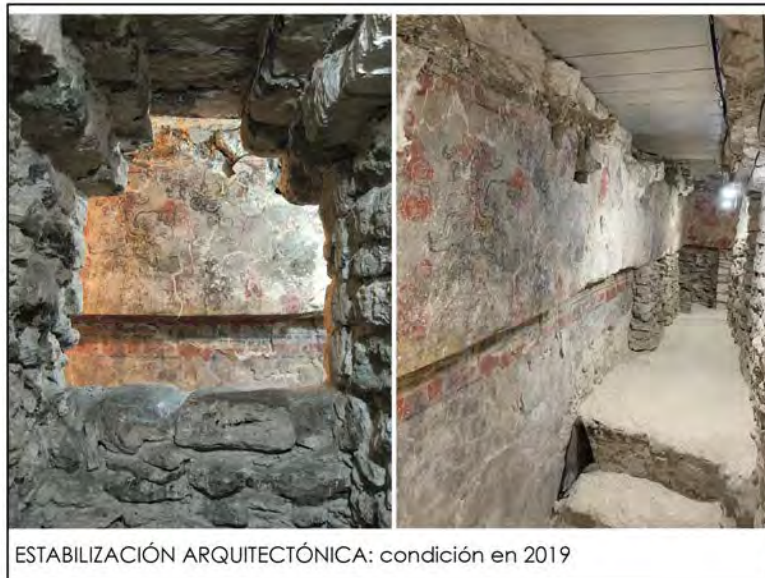
Figura 5.1. 4. Situación actual de muros y vigas de túneles (fotografía por H. Hurst 2019).

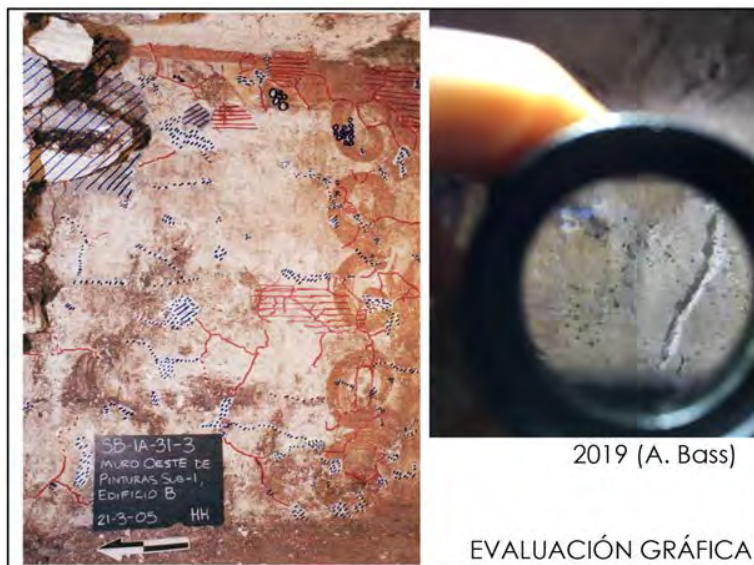
En resumen, desde el comienzo de la investigación mural, se inició la evaluación sistemática y su entorno. Bajo la dirección de Angelyn Bass, los tipos y las ubicaciones de las condiciones de deterioro y los tratamientos de conservación fueron anotados en hojas de acetato individuales sobrepuestas en las imágenes digitales. Las grietas rellenadas monitorear movimiento. Hasta la fecha, ninguno de las grietas se ha abierto (excepto por uno que probablemente fue el resultado de la estabilización arquitectónica). Este tipo de evaluación grafica de la condición ofrece un mapa de los daños, y un medio para monitorear los tratamientos de conservación y evaluar la velocidad de los cambios a través el tiempo. Los resultados de este año fueron una medida muy prometedora para el futuro de las pinturas (Fig. 5.1.5).

Figura 5.1. 5. Reevaluación con mapa de fisuras documentadas en temporada 2005 (fotografía por H. Hurst, 2005).

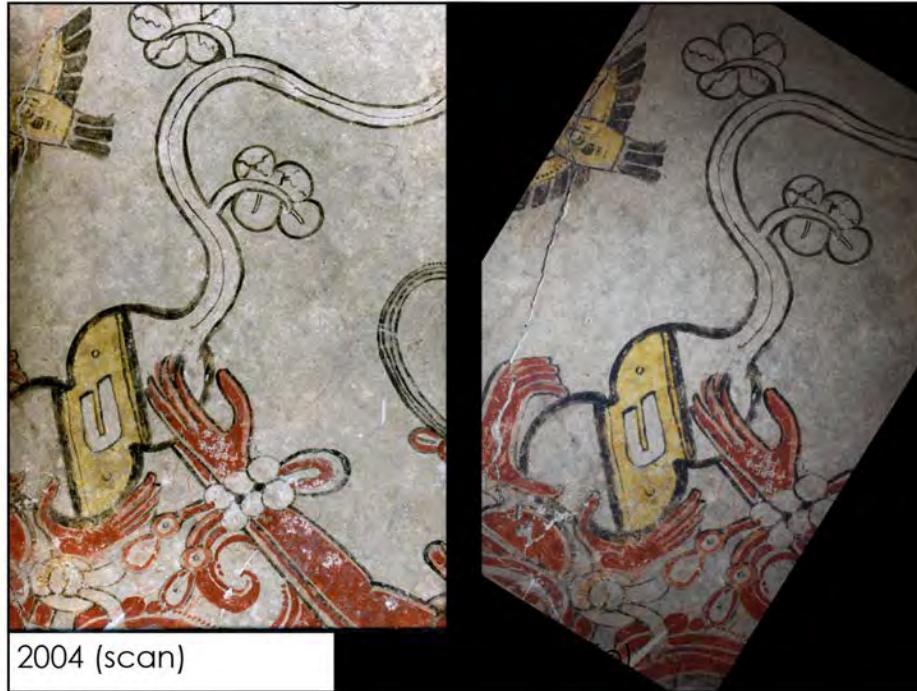
Figura 5.1. 7. Imágenes comparativas, temporada 2004 vrs 2019 (fotografía por H. Hurst).

El estado de preservación de la pintura mural quedando in situ es excelente debido a las medidas tomadas para minimizar tratamientos invasivos, limitar acceso y mantener condiciones ambientales estables (Fig. 5.1.7).

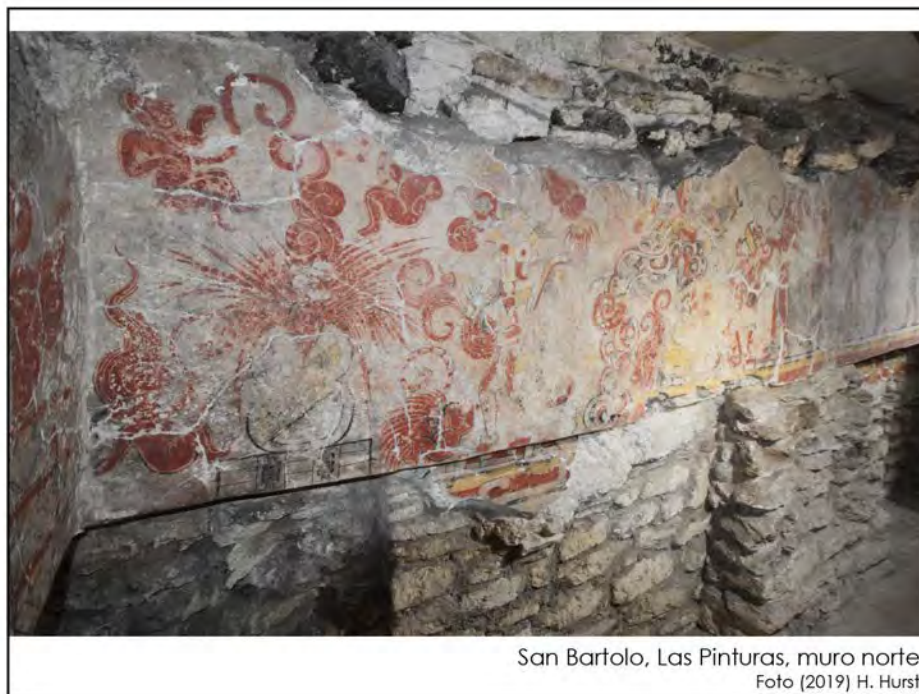
Figura 5.1. 8. Estado actual del muro norte, Las Pinturas Sub-1A (fotografía por H. Hurst).

Actualmente los murales quedan tal y como cuando se excavaron, físicamente estables bajo el peso de los 26 metros de la pirámide, y tenemos esperanzas para su futura preservación (Fig. 5.1.8).

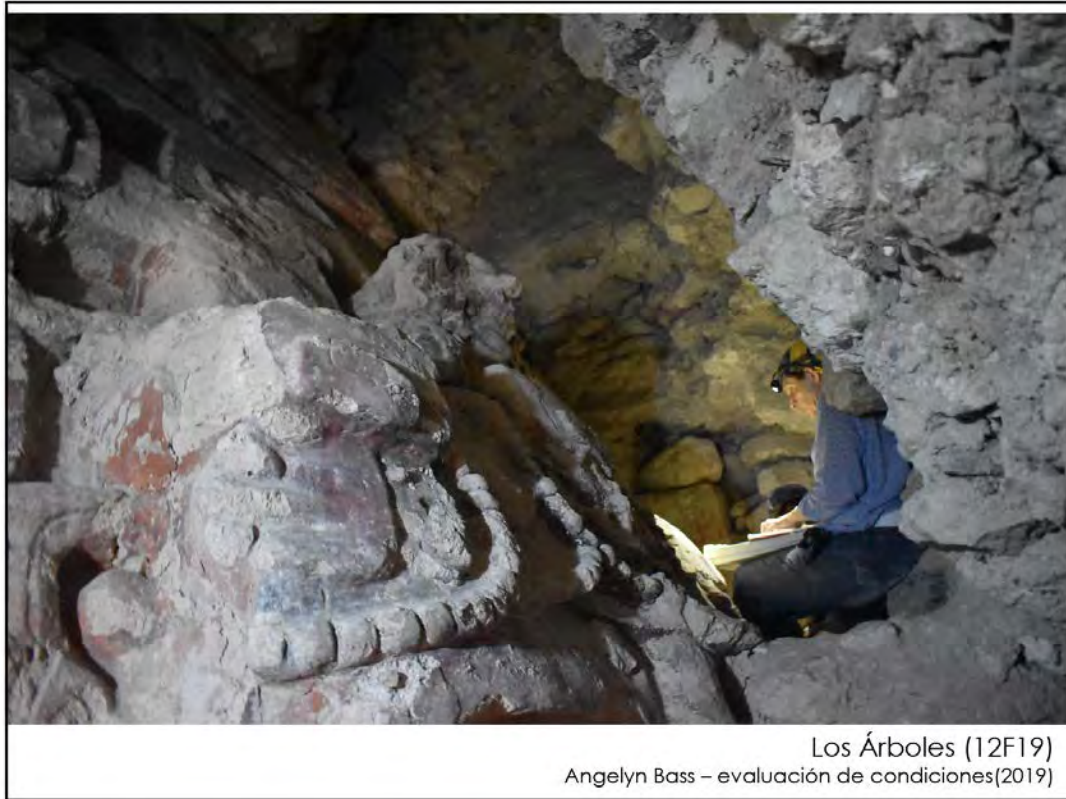
Se inició la evaluación con la documentación de dichos túneles, y hicimos una evaluación de la condición del enorme mascarón de la plataforma que resultaron en unos tratamientos para estabilizar áreas de delimitación del estuco y rellenar grietas en las áreas de mayor riesgo (Fig. 5.1.12). La mayoría de cual se deben a su ubicación en la base del mascarón donde las fuerzas de estrés son mayores.

Figura 5.1. 12. Mascaron de plataforma Bayal (fotografía por H. Hurst).

<sup>ii</sup> Los fragmentos de estuco desprendidos, las grietas y los huecos ciegos de la delaminación de las capas de estuco se estabilizaron con una lechada de cal hidráulica o un relleno a base de cal. La lechada implicaba inyectar una lechada hidráulica natural a base de cal con jeringas de 30 ml ajustadas con agujas de 12 g. Los bordes de estuco socavados y algunas grietas más profundas se rellenaron con un mortero de cal con un agregado de piedra caliza triturada.

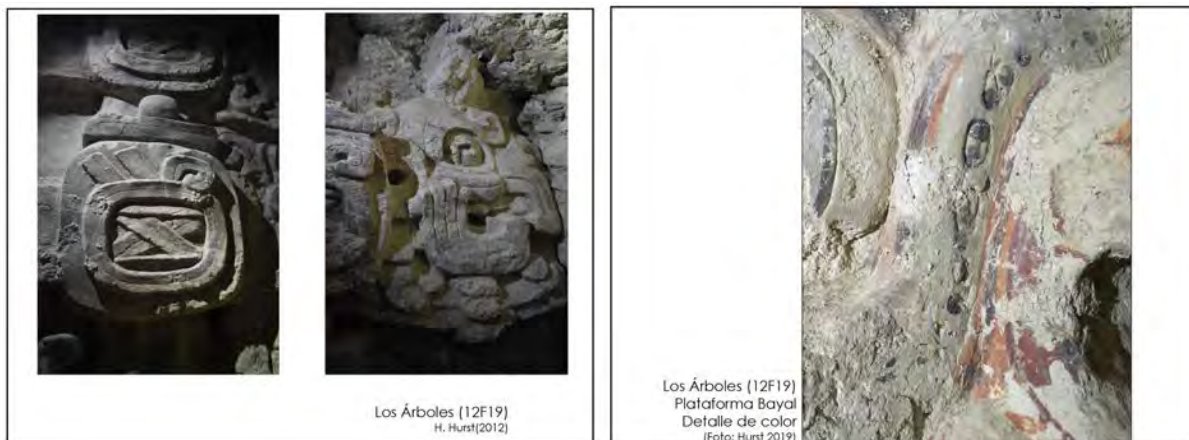
Figura 5.1. 14. Áreas para el reconocimiento de colores del mascaron de Bayal (fotografías por H. Hurst, 2019).

Durante la documentación original durante excavaciones, faltó el tiempo para documentar el programa de color del mascaron. Una capa blanca - un precipitado de cal del mismo relleno que enterró el complejo arquitectónico, hace que la pintura original sea difícil de ver sin una inspección cercana y luz variable (Fig. 5.1.14).

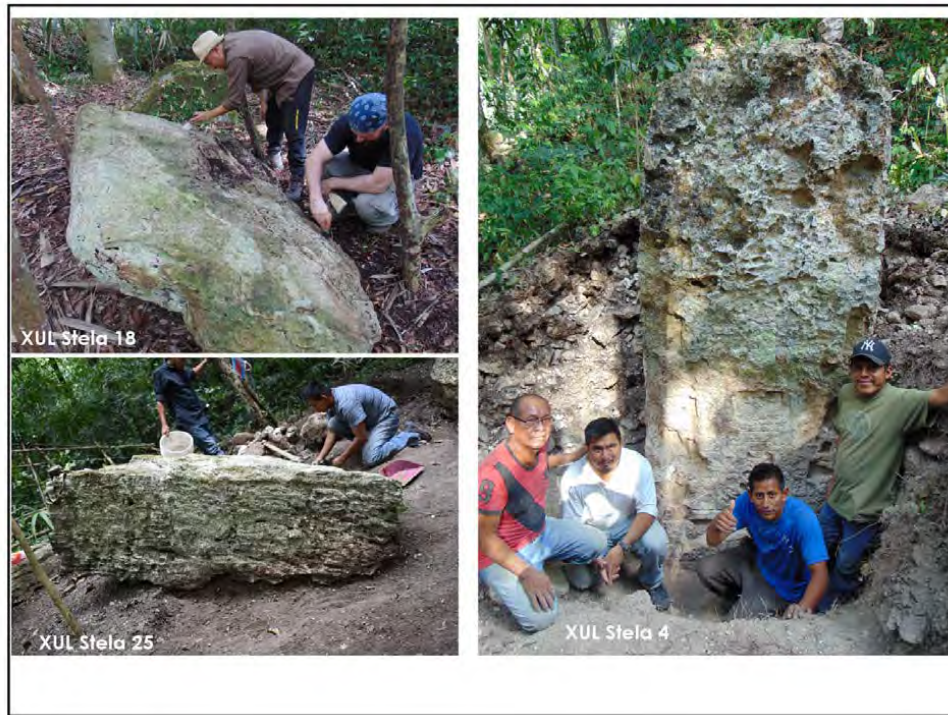
Figura 5.1. 19. Limpieza de escombros y superficie de Estelas 18, 25 y 4, sitio Xultun (fotografía por F. D. Rossi y E. Román, 2019).

Ahora, como parte de una nueva fase del proyecto, se fotografiaron las estelas de Xultun de las que sobreviven en el sitio. Para realizar tal trabajo, fueron removidos los escombros alrededor de los monumentos; se limpió cuidadosamente cada estela y se expusieron las partes de las estelas que estaban cubiertas; En ningún momento se movieron las estelas durante este proceso, enfocándose la documentación en las partes de las estelas ya expuestas, especialmente con inscripciones visibles (Fig. 5.1.19).

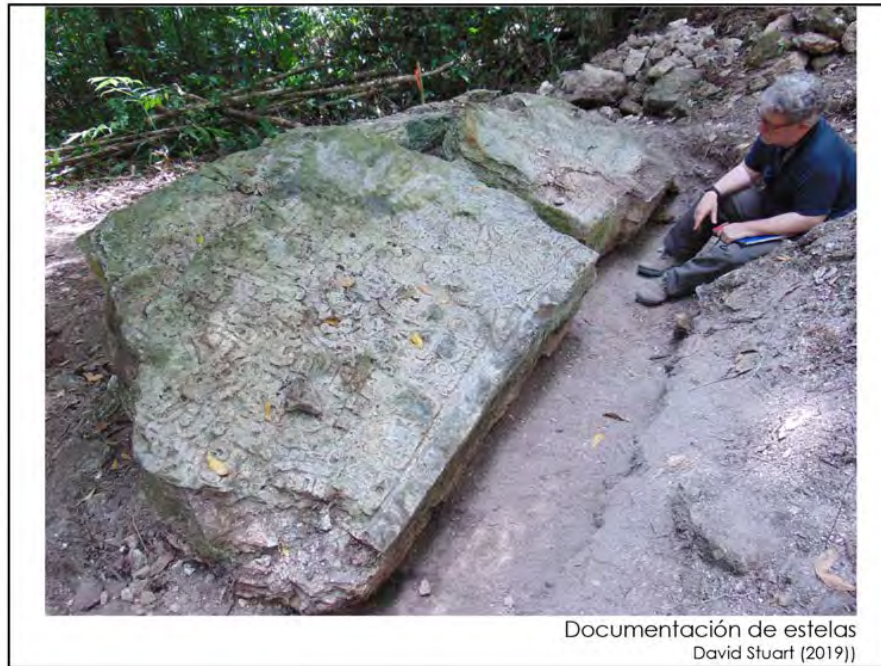
Figura 5.1. 20. Parte del proceso de documentación previo a fotografía (fotografía por F.D. Rossi, 2019).

Las fotografías fueron realizadas por Bruce Love en el transcurso de cinco noches para mejorar las condiciones de uso de la luz, esto para resaltar los detalles. La documentación recabada actualmente está bajo análisis y proporcionaran un excelente registro del estado de las estelas mostrando muchos detalles que anteriormente no se habían notado; y sin duda, aclararan gran parte de la historia dinástica del sitio Xultun (Fig. 5.1.20 al 23).

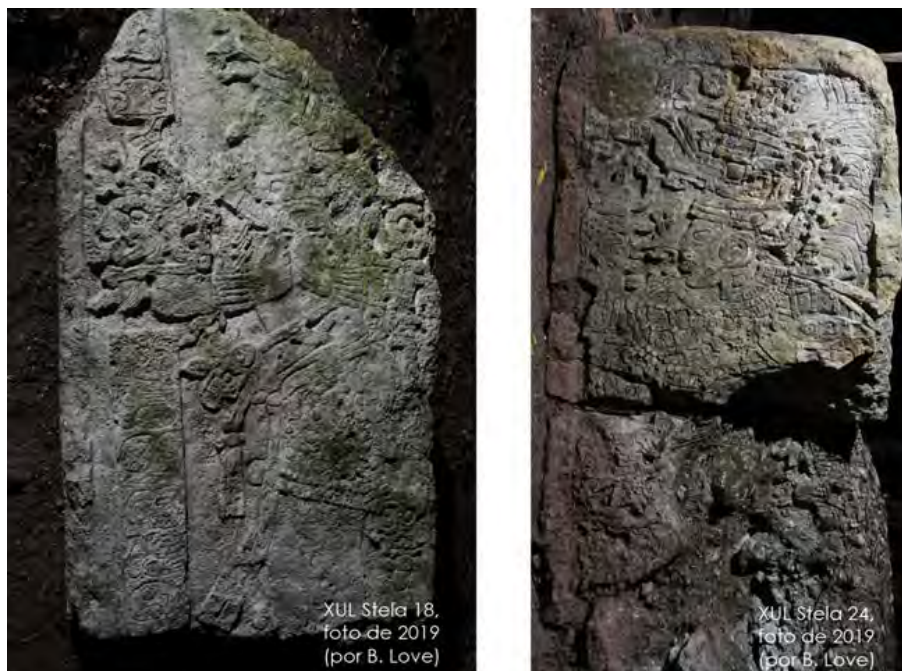
Figura 5.1. 21. Fotografía nocturna, Estelas 18 y 24 (fotografía por B. Love, 2019).

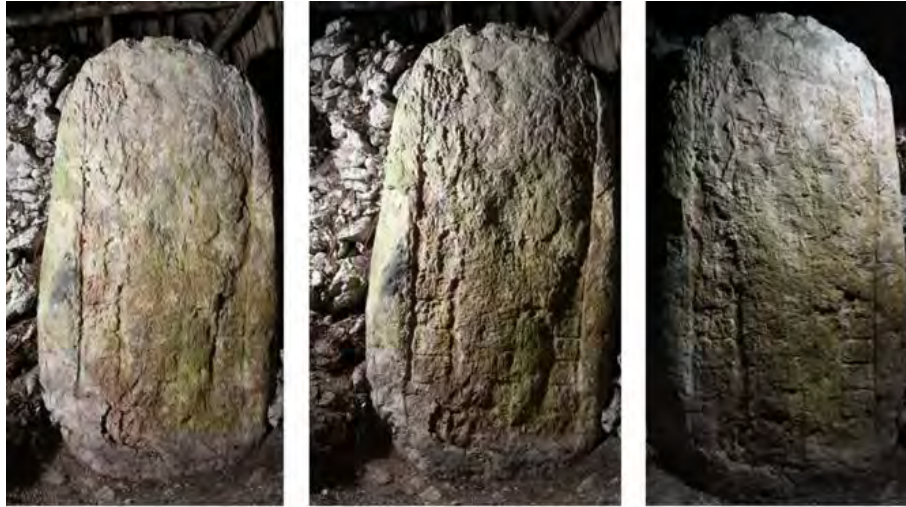
XUL Stela 2, tres fotos por Bruce Love de 2019

Figura 5.1. 22. Fotografía nocturna, Estela 2, con luz directa en distintos ángulos (fotografía por B. Love).

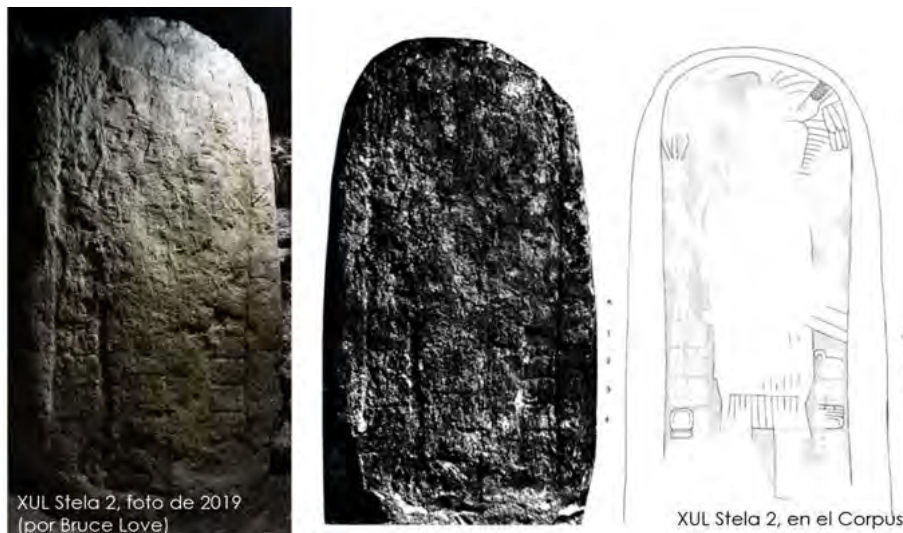
Figura 5.1. 23. Izquierda fotografía nocturna Estela 2 (fotografía por B. Love), derecha fotografía y dibujo tomado del Corpus de Jeroglíficos Mayas (E. Von Euw, 1978).
