PROYECTO ARQUEOLÓGICO EL TINTAL
INFORME No. 5: RESULTADOS DE LA QUINTA
TEMPORADA DE INVESTIGACIÓN, 2018

INFORME ENTREGADO A LA DIRECCIÓN GENERAL DEL
PATRIMONIO CULTURAL Y NATURAL DE GUATEMALA

Guatemala, 2019

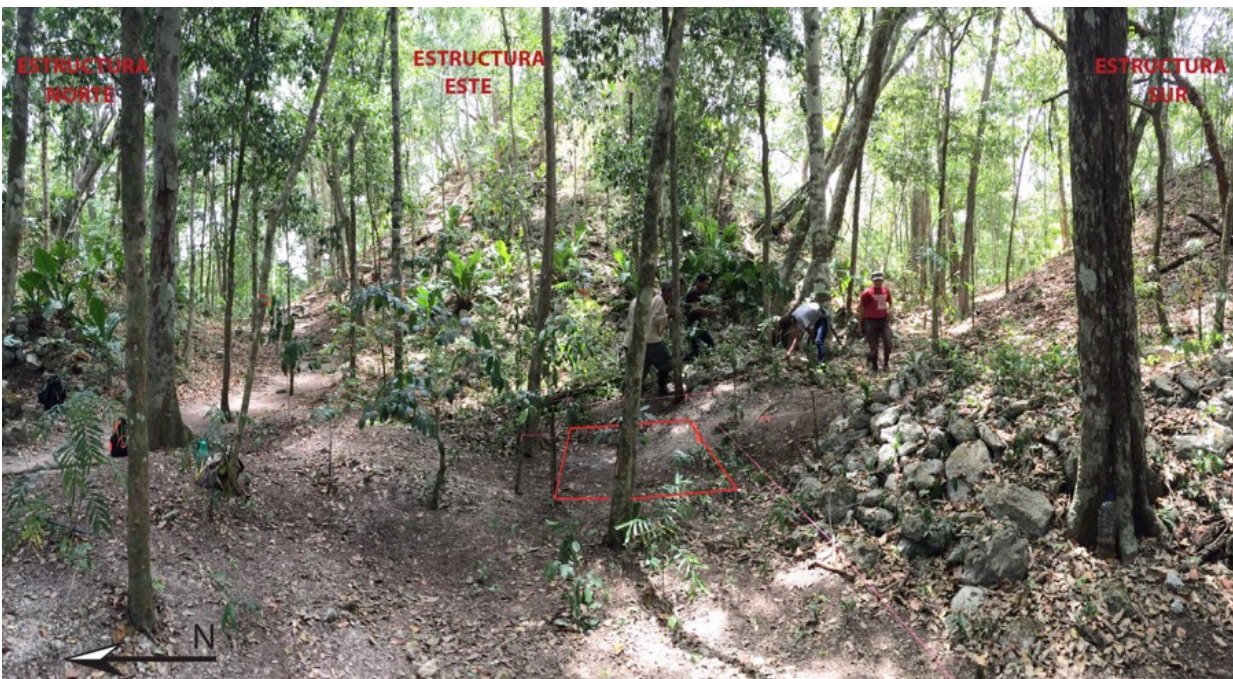
Foto 2.1. Trazo de pozo en centro de patio del Conjunto Triádico (Foto: H. Pérez, PAET).

La unidad realizada fue TIN-100C-1, un pozo de 2 x 2 m que alcanzó una profundidad de 7.8 m a partir del nivel de superficie. La estratigrafía identificada comprendió rellenos constructivos principalmente sin aglutinante. Se logró identificar un piso de estuco blanco con 0.08 m de grosor a 0.30 m de superficie. Este pozo se realizó a 2 m al este, aproximadamente (Foto 2.1, Fig. 2.2), del realizado en por el Proyecto Cuenca Mirador en 2014 (Hernández 2015:584).

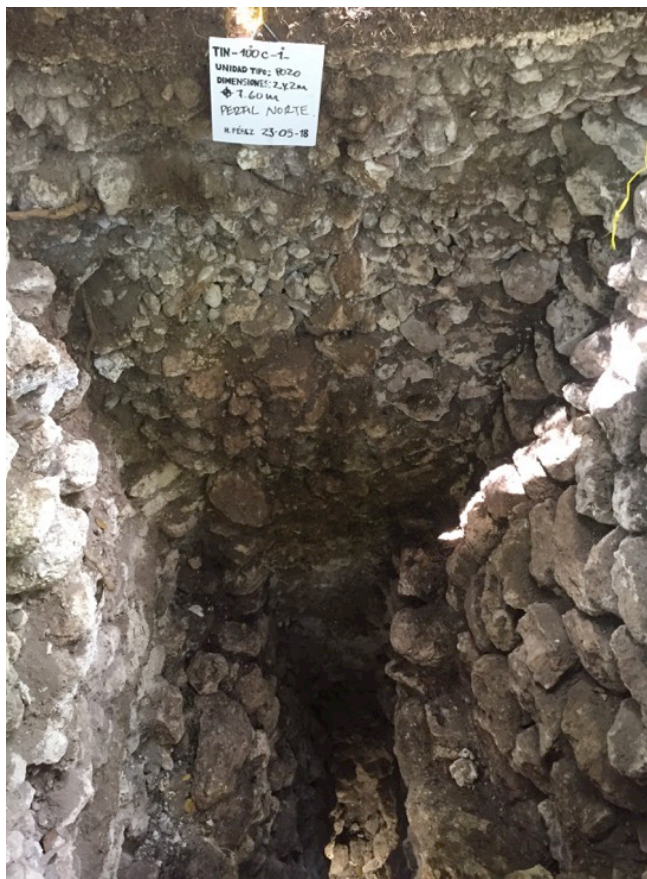
Foto 2.2. Perfil norte del pozo en el centro del patio de Conjunto Triádico (Foto: H. Pérez, PAET).

Pozo de sondeo de 2 x 2 m orientado 0° N al centro del patio superior del Conjunto Triádico (Fig. 2.2). El registro de esta unidad se llevó a cabo a través de niveles culturales. El *datum* (Dt-100-C1) fue colocado a 1 m de altura sobre el nivel de superficie al oeste de la unidad. La profundidad máxima de la excavación fue de 7.8 m a partir de superficie y a 8.6 m del *datum* (Foto 2.2).

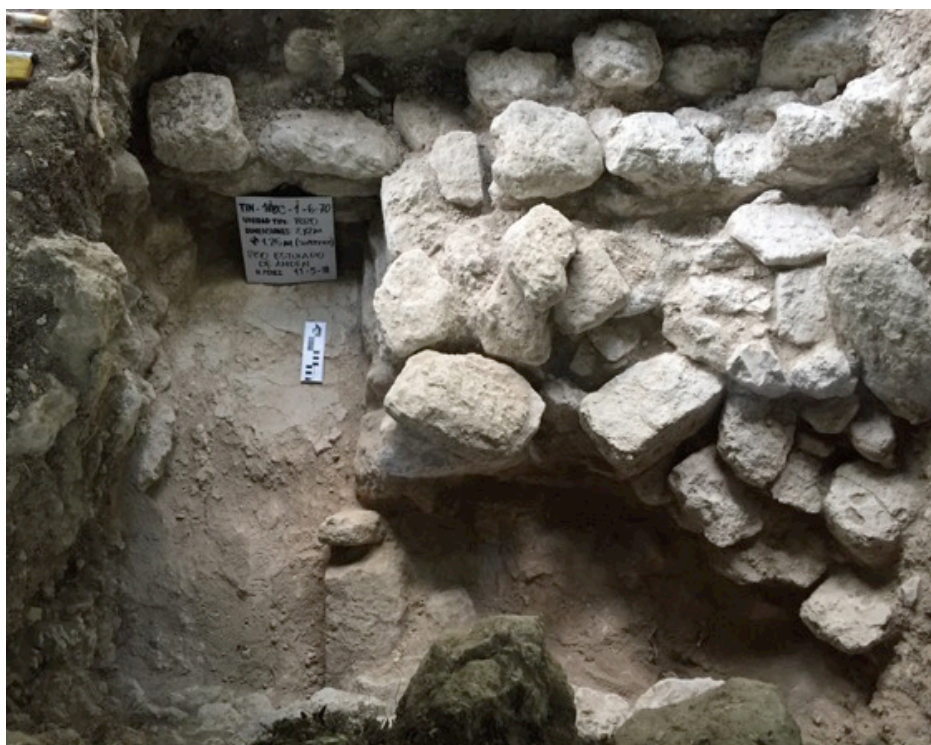
Foto 2.3. Fotografía de la esquina del andén central (Foto: H. Pérez, PAET).

2.6.1.1. *Rasgos arquitectónicos*: Esta unidad profundizó en el extremo oeste, ya que durante su excavación se identificó un alineamiento de piedras calizas irregulares que correspondía a un muro en dirección norte-sur. Al realizar la exposición de este alineamiento, fue posible identificar otro muro con dirección este-oeste. Estos muros formaron la esquina de un cuerpo remetido (cuerpo frente a andén central) que descansaba sobre un piso estucado totalmente erosionado. Al sur de la operación, fue posible observar los muros que se encontraban ligeramente expulsados con referencia a las piedras de arranque del muro que se encontraron sobre el piso estucado. El piso se localizó erosionado y deleznable, de color blanco con un grosor de 0.06 m y con una base de sascab (Foto 2.3).

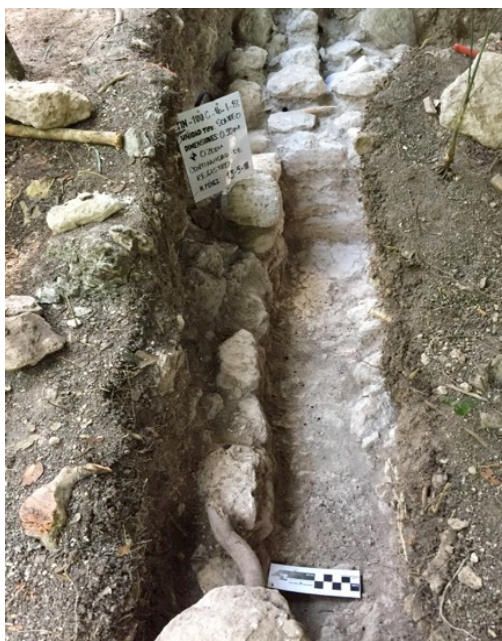
Foto 2.4. Fotografía de parapeto norte de andén central (Foto: H. Pérez, PAET).

2.6.2.1. *Rasgos arquitectónicos*: En esta unidad se localizó el parapeto norte del andén central. Se conformó de 3 alineamientos de piedras talladas y sin talla que descansaban sobre un piso estucado erosionado. La operación finalizó al llegar a la superficie de la pendiente. Este rasgo arquitectónico correspondió a la última etapa constructiva del Conjunto Triádico. Debido a las condiciones de exposición y superficialidad, algunos detalles no fueron fácilmente observables y

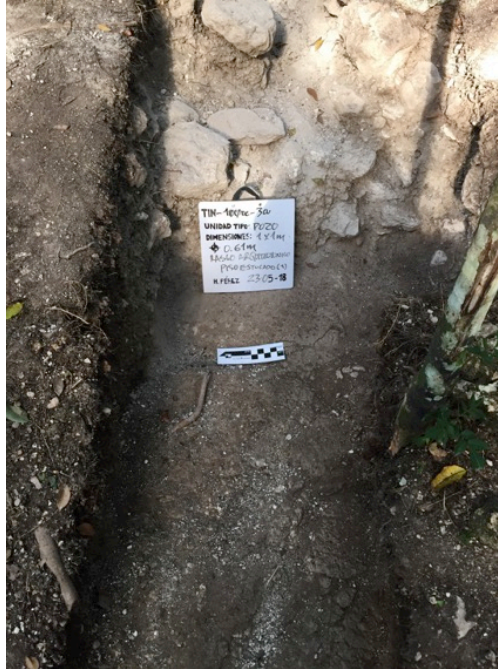
Foto 2.5. Fotografía del perfil este de la unidad con piso estucado y muro colapsado (Foto: H. Pérez PAET).

2.6.3.1. *Rasgos arquitectónicos*: La unidad finalizó al llegar a un piso estucado que correspondía al cuerpo inferior de la fachada oeste del Conjunto Triádico (Foto 2.5). Este piso estucado se encontró en mal estado de conservación.

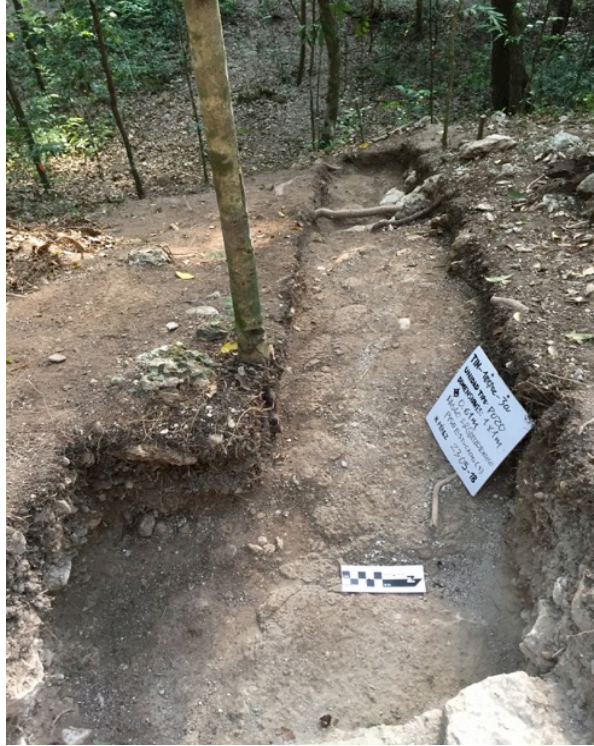
Foto 2.6. Fotografía tomada desde la parte superior de la pendiente. Unidades TIN-100Oe-5 y 5a (Foto: H. Pérez, PAET).

2.6.4.1. *Observaciones:* La remoción de éste estrato sólo se realizó hasta llegar al colapso antiguo. En esta sección la estratigrafía se encontró muy dañada y no fue posible identificar rasgos arquitectónicos. Se considera que bajo el piso estucado identificado en la esquina del parapeto norte, existía un descanso que correspondía a una nivelación de 3.5 m de longitud. Esta nivelación se encontraba bajo el humus y a favor de la pendiente. En el restante de la excavación sólo se observaron piedras calizas de muro, pero no poseían una distribución o acomodo intencional (Foto 2.6).

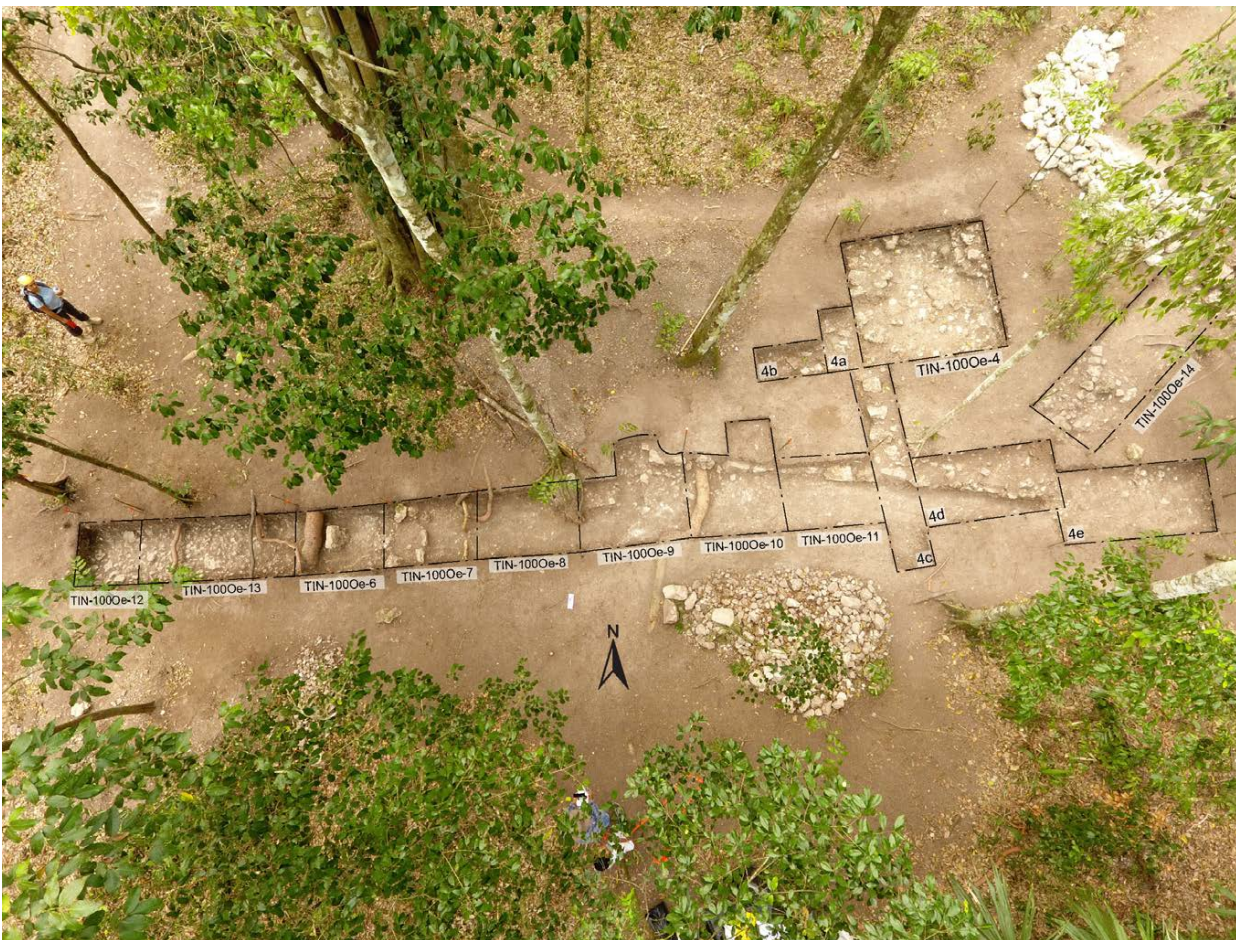
Foto 2.8. Final de excavaciones al suroeste del Conjunto Tríadico (Foto: H. Pérez, PAET).

Se realizaron 11 pozos de diferentes dimensiones en la sección de la esquina suroeste del basamento (Fig. 2.7 y Foto 2.8). Cada uno obedeció al rasgo arquitectónico expuesto. La mayor parte de las unidades no profundizaron, ya que sólo llegaron a la última etapa constructiva que se localizaba a 0.60 m de profundidad en promedio.

Con el objetivo de identificar rasgos arquitectónicos de la esquina suroeste del basamento, estas excavaciones fueron extensivas, contiguas, y poco profundas (Foto. 2.8), con excepción de las unidades TIN-100Oe-15 y 16 que fueron profundas. En general, la estratigrafía de los pozos poco profundos fue tierra café clara, oscura y piedras calizas de derrumbe de las secciones superiores. En el caso de las dos unidades profundas se identificó el relleno constructivo de la última etapa constructiva del basamento.

En ésta sección del capítulo se hará la descripción de cada unidad y se adjunta una fotografía individual por unidad. Al finalizar la descripción de todas, se incluye un dibujo y fotografía general del conjunto de unidades (Fotos 2.8 y 2.18, Fig. 2.11).

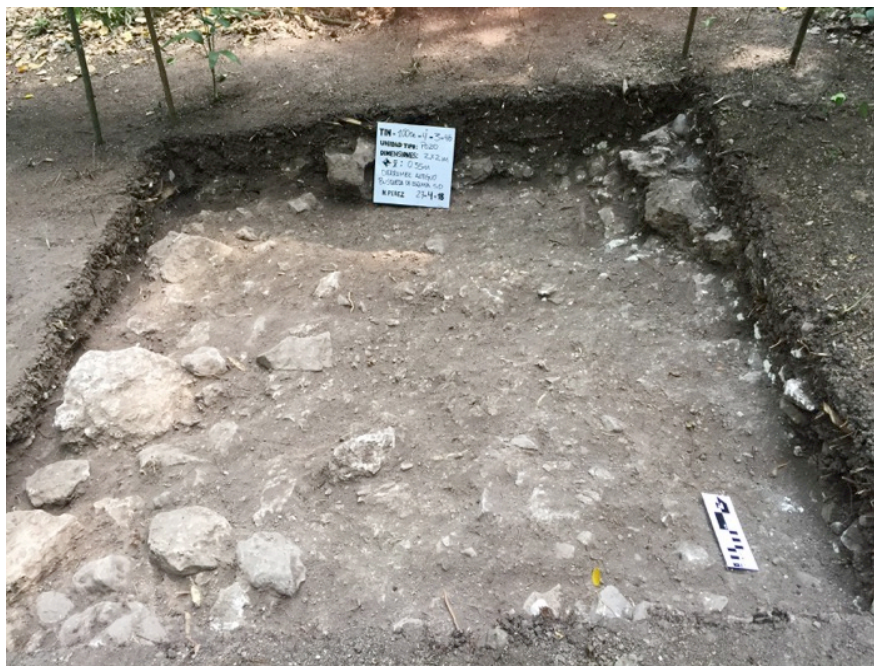
Foto 2.9. Final de la excavación de la Unidad TIN-100Oe-4, al llegar a nivel de empedrado (Foto: H. Pérez, PAET).

este a oeste. Durante la excavación se identificaron tres niveles naturales y abundante presencia de materiales culturales (Foto 2.9).

La profundidad a la que llegó esta unidad fue de 0.35 m desde superficie. No se continuó con la excavación, ya que al este del pozo se localizó un alineamiento de piedras calizas irregulares (sin talla) de diferentes tamaños (0.10 m³ a 0.35 m³). Debido a que el objetivo fue identificar rasgos constructivos de la última etapa, se dejaron para verificación y se prosiguió con calas de sondeo hacia el este y sur de esta unidad.

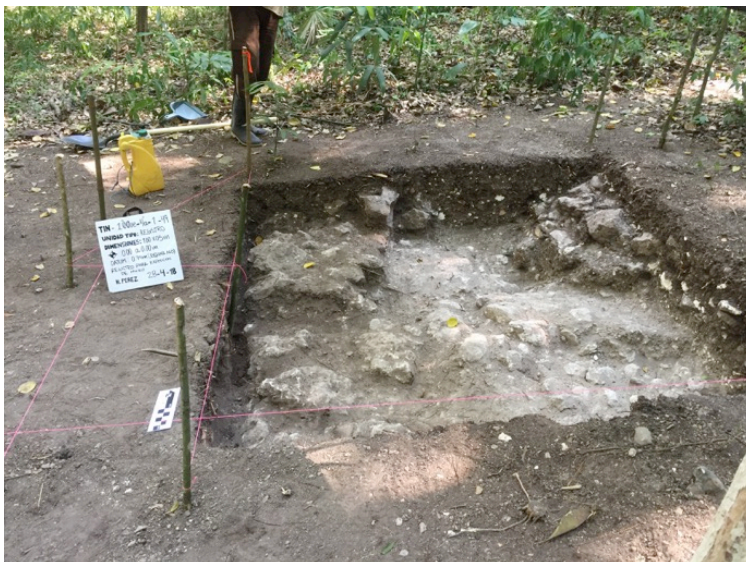
Foto 2.10. Finalización de la excavación y trazo de la extensión hacia el este (Foto: H. Pérez, PAET).

Cala de sondeo ubicada al oeste de la unidad anterior (TIN-100Oe-4). Sus dimensiones fueron: 0.50 m ancho (este-oeste) x 1 m largo (norte-sur), con una profundidad máxima desde superficie de 0.21 m (esquina noroeste), 0.32 m (esquina noreste), 0.26 m (esquina suroeste) y 0.20 m (esquina sureste). El *datum* se localizó a 1.10 m sobre superficie. En esta unidad se identificaron dos niveles naturales (Foto 2.10).

La unidad finalizó al encontrar piedras calizas medianas (0.20 m^3) e irregulares sin talla que parecían estar acomodadas intencionalmente. Se observó que el acomodo de piedras correspondía a un empedrado con una elevación similar a una grada con una altura de 0.25 m. Se consideró preliminarmente que fue una remodelación de esta sección en la última fase constructiva.

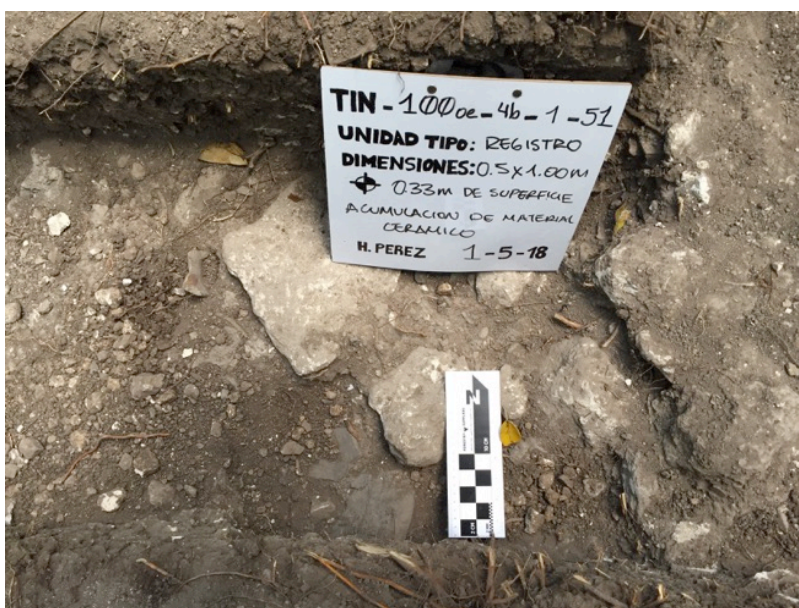
Foto 2.11. Sección del empedrado en la cala de sondeo TIN-100Oe-4b (Foto: H. Pérez, PAET).

Cala de sondeo ubicado al oeste de la unidad anterior (TIN-100Oe-4a). Sus dimensiones fueron 1 m de ancho (este-oeste) x 0.50 m de largo (norte-sur), con una profundidad máxima desde superficie de 0.23 m (esquina noroeste), 0.33 m (esquina noreste), 0.15 m (esquina suroeste) y 0.26 m (esquina sureste). El *datum* se localizó a 1.30 m sobre la superficie. Para el registro de esta unidad se utilizó un nivel arbitrario (Foto 2.11).

La operación finalizó al encontrar el empedrado. La piedra caliza que la componía fue irregular, sin talla, y generalmente pequeña (0.10 m^3). No se observó que continuara el rasgo arquitectónico. Se encontró una acumulación de material cerámico sobre empedrado.

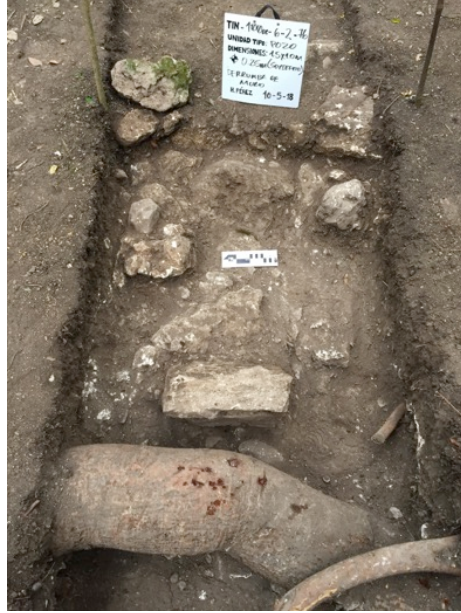
Foto 2.12. Unidad TIN-100Oe-6 finalizada al llegar a un empedrado (Foto: H. Pérez, PAET).

En el Nivel 2 (TIN-100Oe-6-2-75) la estratigrafía identificada se compuso de tierra café clara con abundante material cerámico. Del proceso de excavación y tamizado se recuperaron 212 fragmentos cerámicos, 16 de pedernal, 4 de obsidiana y 1 fragmento cerámico en forma circular. El grosor promedio de este nivel fue de 0.18 m. Finalizó esta operación al llegar a un empedrado a 0.33 m de profundidad desde la superficie (Foto 2.12).

2.7.7.1. *Rasgo identificado*: Fue posible identificar con esta unidad una elevación (plataforma) en forma de grada con una contrahuella de 0.30 m de altura a partir de un nivel definido por un empedrado que corresponde a la última remodelación de la plaza. Esta contrahuella se formó con la distribución de por lo menos 2 alineamientos de piedras calizas irregulares de tamaño mediano (0.20 m³) colocados intencionalmente para generar otro nivel (Foto 2.12 y Fig. 2.8).

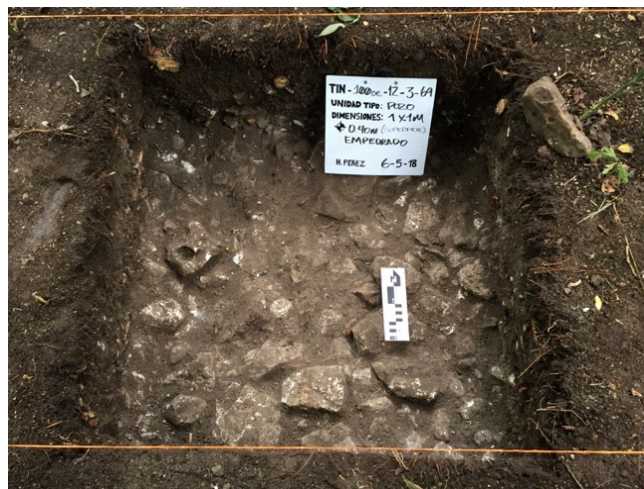
Foto 2.14. Fotografía de empedrado localizado al finalizar la unidad (Foto: H. Pérez, PAET).

Pozo ubicado al oeste la Unidad TIN-100Oe-6 y sus dimensiones fueron 1 x 1 m, con una profundidad máxima desde superficie de 0.27 m (esquina noroeste), 0.34 m (esquina noreste), 0.37 m (esquina suroeste) y 0.33 m (esquina sureste). El *datum* (Dt-100Oe-5) se localizó a 1 m sobre la superficie en la esquina noreste. En esta unidad se hizo el registro por medio de niveles culturales (Foto 2.14).

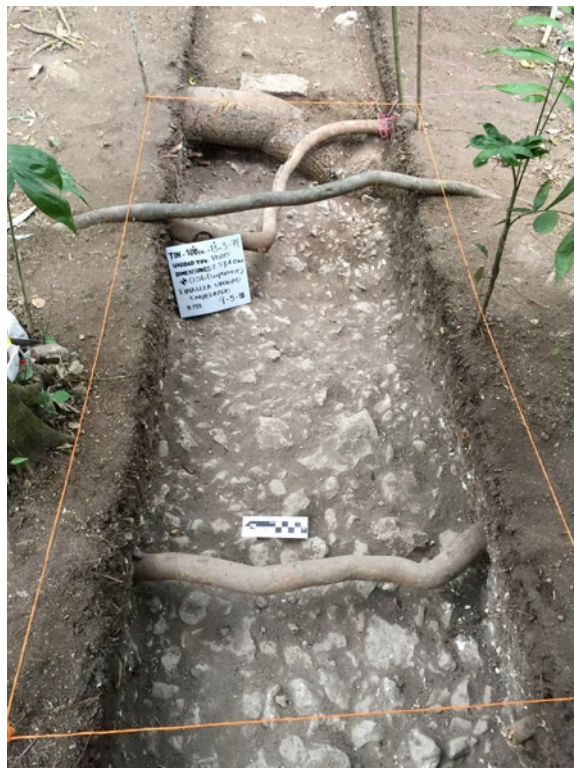
Foto. 2.15. Exposición de empedrado en forma ascendente (Foto: H. Pérez, PAET).

2.7.14.1. Observaciones: Con esta unidad se llegó a completar una trinchera que midió 17 m de largo compuesta por varias unidades trazadas cerca de la esquina sureste del Conjunto Triádico. No fue posible identificar la esquina sureste del basamento o de la plataforma propiamente, como era el objetivo. Sin embargo, se llegó a conocer un empedrado de piedra irregular distribuido en forma ascendente desde el nivel de plaza hacia el este (Foto 2.15). Además, se realizó la

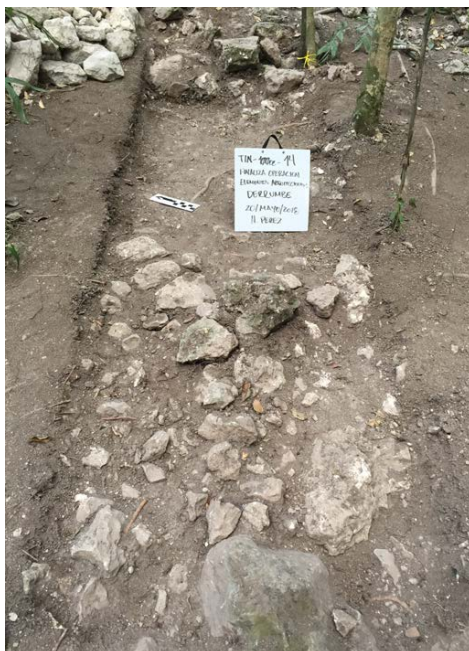
Foto 2.16. Fin de excavación de la Unidad TIN-100Oe-14 (H. Pérez, 2018).

Pozo de sondeo ubicado al oeste la Unidad TIN-100Oe-4e, cuyas dimensiones fueron 1 m (noroeste-sureste) x 3.50 m (suroeste-noreste), con una profundidad máxima desde superficie de 0.11 m. La orientación de esta unidad fue de 45° N y sólo se profundizó un nivel (Foto 2.16).

Este nivel llegó al empedrado después de haber removido únicamente la capa de humus superficial. Se realizó en esta área y con este trazo con el objetivo de encontrar la esquina de la plataforma basal del Conjunto Triádico. Sin embargo, no fue posible identificarla y, por lo tanto, se realizó un nuevo trazo a 0.70 m al norte de una unidad de 1 x 1 m.

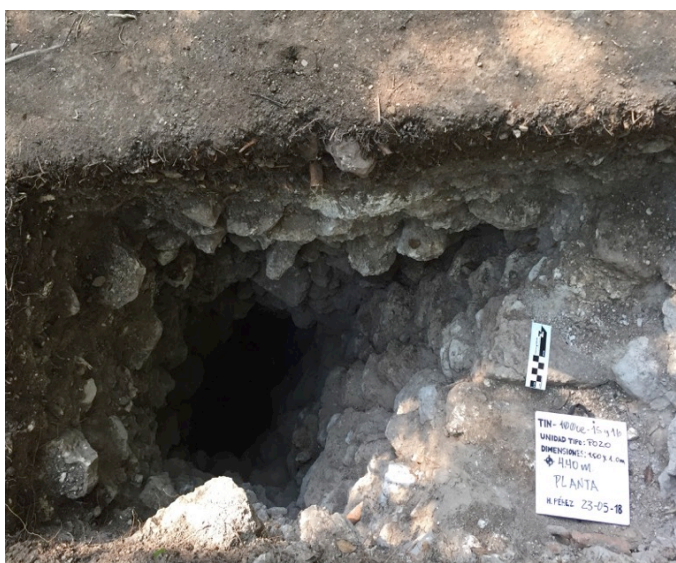
Foto 2.17. Muro de contención al oeste de Conjunto Triádico (Foto: H. Pérez, PAET).

La unidad finalizó al llegar a un piso estucado a 4.55 m de profundidad desde la superficie. El muro de contención presentó inclinación desde el piso estucado hacia la parte superior.

Para exponer y conocer de mejor manera el muro de contención localizado a 0.55 m de profundidad, se trazó una nueva unidad al este, TIN-100Oe-16 (Foto 2.17).

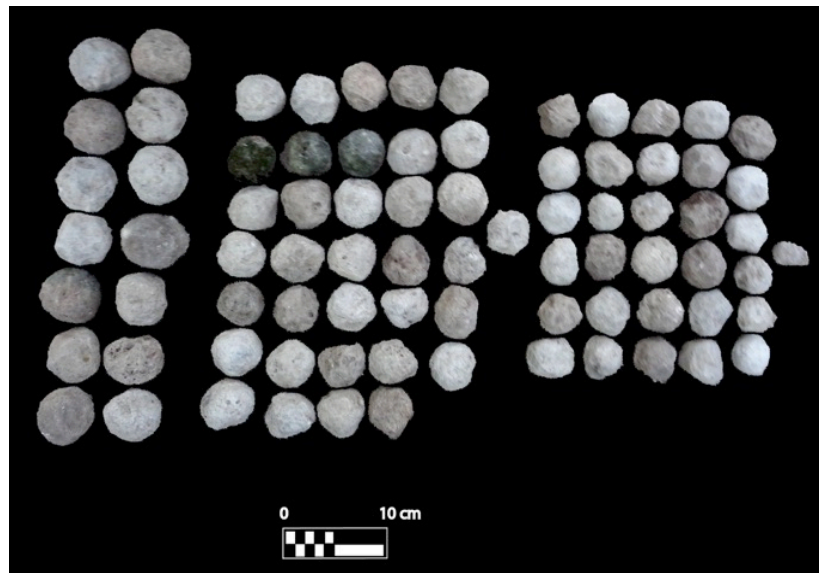
Foto 2.19. Esferas encontradas durante la limpieza de la Unidad TIN-100-H2. Los tamaños clasificados de izquierda a derecha agrupados como grandes, medianas y pequeñas (Foto: Beltrán B., PAET).

Preliminarmente, las esferas de piedra se consideraron posibles percutores. Sin embargo, Jason S.R. Paling (comunicación personal 2018) propone una posible identificación como “balastos”, que quizá cumplían la función de pesas para la estabilidad de canoas, colocadas dentro de las embarcaciones. Esto es algo que será investigado más para conocer mejor su función, ya que estos artefactos han aparecido en diversas partes del sitio.

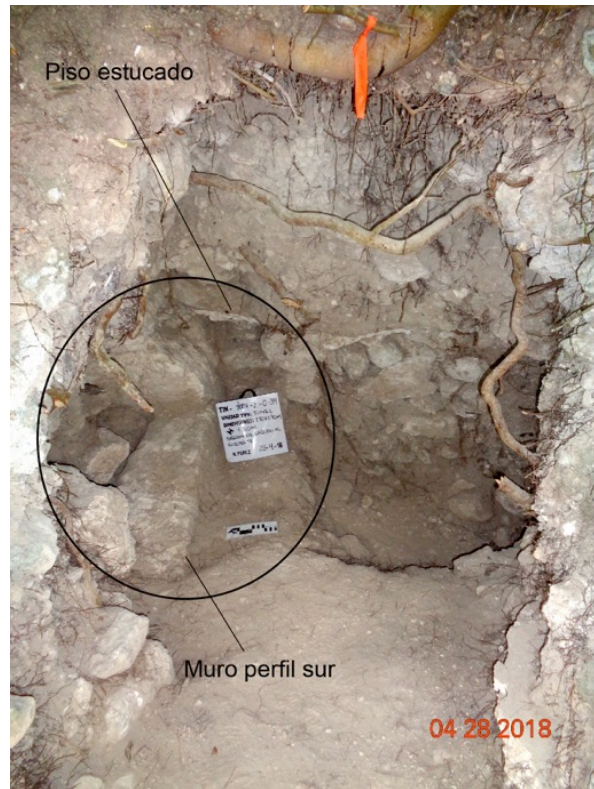
Foto 2.20. Fotografía de la sección de muro de la penúltima etapa constructiva identificada durante la limpieza del saqueo y Unidad TIN-100-H2 (Foto: H. Pérez, PAET).

2..8.1.1. *Observaciones:* Al finalizar la limpieza del saqueo se identificó un alineamiento de mega bloques de piedra caliza, que correspondía al muro sur del cuerpo superior de la penúltima etapa constructiva de la plataforma del Conjunto Triádico (Foto. 2.20). Al finalizar la limpieza del material de saqueo y debido al hallazgo del muro, se trazó una unidad tipo pozo dentro del saqueo, que permitiera conocer la arquitectura descubierta.

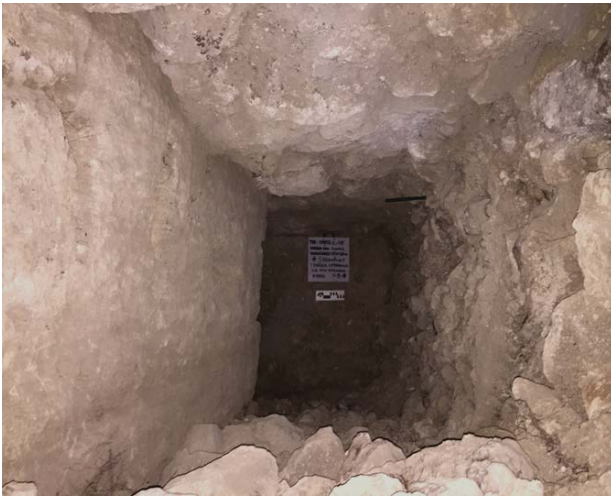
Foto 2.21. Pozo en la Unidad TIN-100-T2, vista hacia abajo (Foto: H. Pérez, PAET).

Al finalizar la excavación vertical, la arquitectura identificada fue un muro de 3.5 m de altura tipo faldón y moldura (Fotos 2.21 y 2.22).

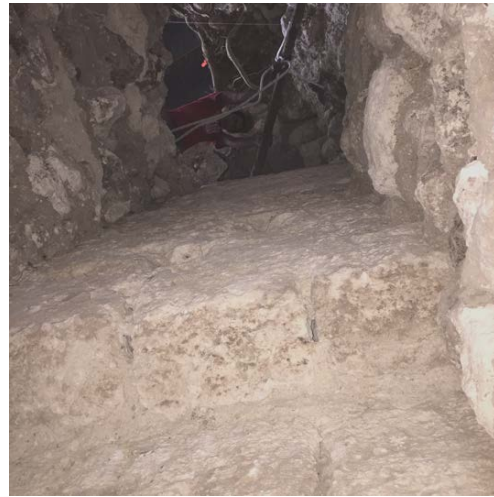
Foto 2.22. Pozo de la Unidad TIN-100-T2, vista hacia arriba de moldura y talud (Foto: H. Pérez, PAET).

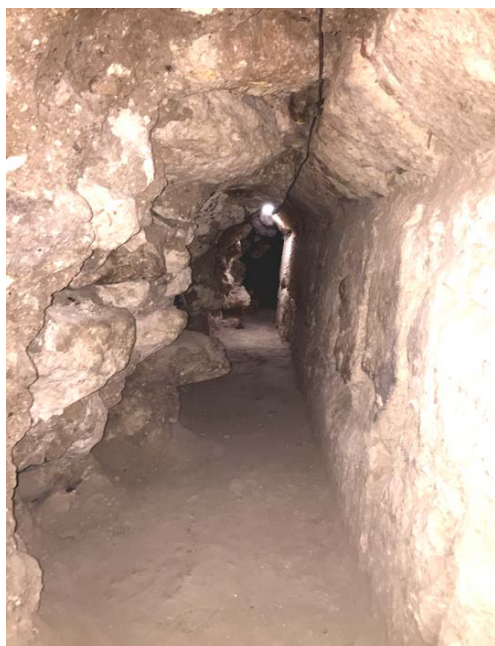
Foto 2.23. Vista oeste en el túnel, con muro y moldura visible (Foto: H. Pérez, PAET).

Sobre este muro fue construida la moldura o sección saliente, la cual constituye una tercera hilera de bloques, y a diferencia de las dos hileras inferiores, en ésta todos los bloques se encuentran colocados de punta (Fotos 2.23 y 2.24). Desde ahí arranca el muro en faldón que constituye el resto del cuerpo piramidal.

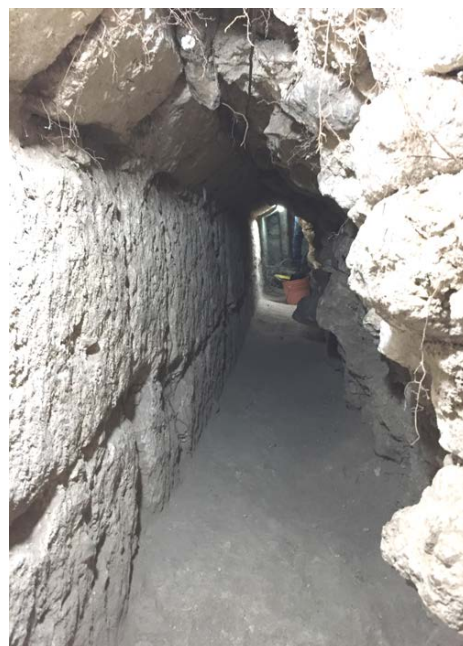
Foto 2.24. Vista este en el túnel. Obsérvese la moldura saliente y en bisel, y los mega-bloques (Foto: H. Pérez).

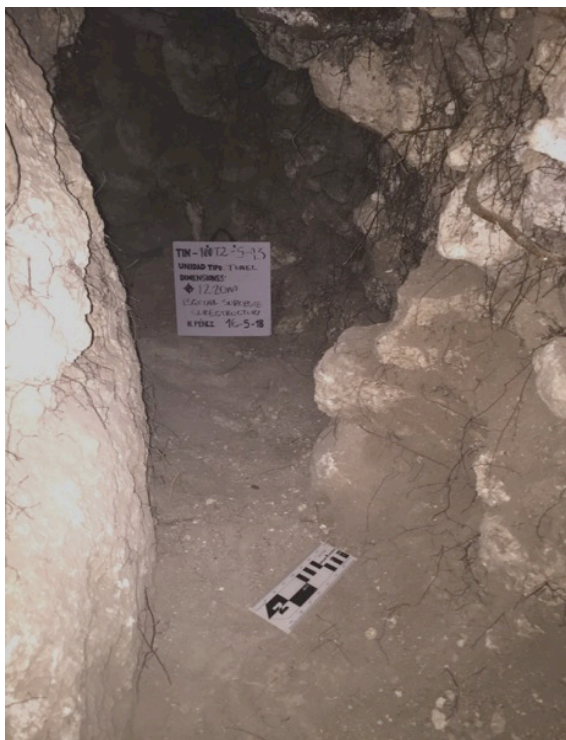
Foto 2.25. Esquina suroeste, vista al sureste de la penúltima etapa constructiva del Conjunto Triádico (Foto: H. Pérez, PAET).

La esquina suroeste del cuerpo piramidal se encontró a 9.20 m desde el inicio del túnel y su forma es redondeada a lo largo de 2 m. El relleno de esta sección final fue muy suelto y, por lo tanto, no fue posible continuar su excavación más allá de 1 m sobre la fachada oeste, es decir, en eje norte-sur (Foto 2.25).

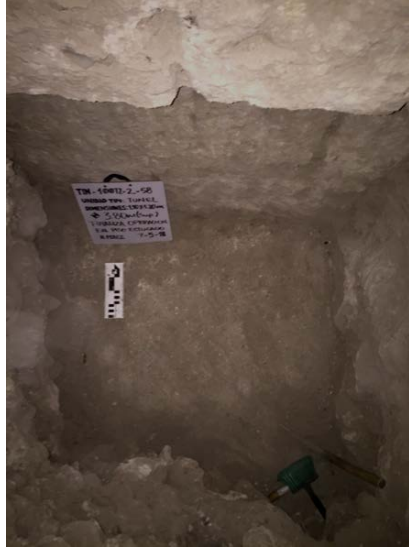
Foto 2.27. Vista del fondo y la sección de moldura del cuerpo inferior (Foto: H. Pérez, PAET).

Las características arquitectónicas de este cuerpo son muy similares al superior. En éste, se identificó un muro en talud de 8 hileras de mega-bloques rectangulares de caliza, la mayoría colocados de soga. El faldón finalizó en una novena hilera de bloques colocados de punta y que forman una moldura con bisel inferior de 0.10 m. Este faldón y moldura descansan sobre el muro inferior, con similar ángulo, construido con dos hileras de bloques. El Nivel 7 finalizó al llegar a otro piso estucado que posiblemente corresponda al descanso de otro cuerpo inferior o de plataforma, cuyo ancho fue de 1 m (Fotos 2.27 y 2.28).

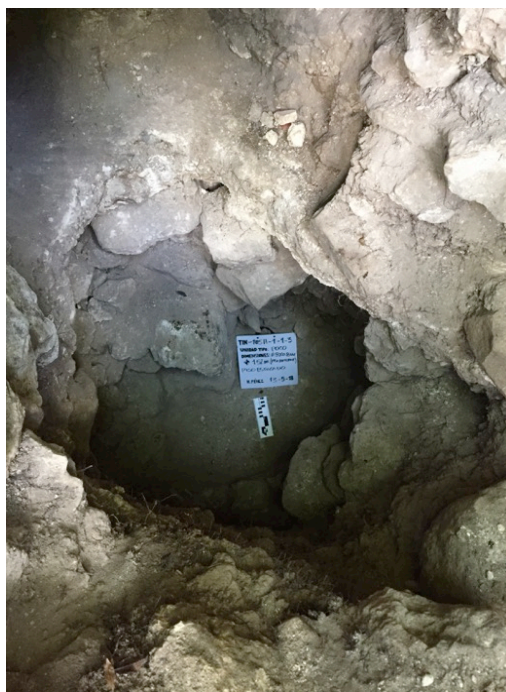
Foto 2.31. Final de la excavación de la Unidad TIN-105-H1-1 (Foto: H. Pérez, PAET).

La unidad finalizó a una profundidad de 1.90 m a partir de piso estucado intermedio, llegando a la roca madre (Foto 2.31 y Fig. 2.17).

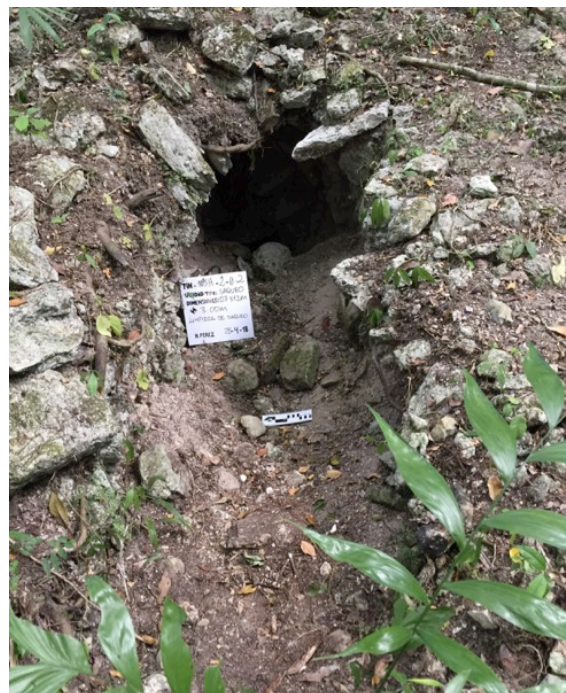
Foto 2.33. Trinchera de saqueo oeste y Unidad TIN-105-H2 previo a su intervención (Foto: H. Pérez, PAET).

Esta unidad correspondió a la limpieza de la trinchera de saqueo en el lado oeste del mismo montículo (Foto 2.29). Al igual que la unidad en el lado norte, ésta fue una combinación de trinchera, túnel y pozo, aunque de menor dimensiones (Foto 2.33).

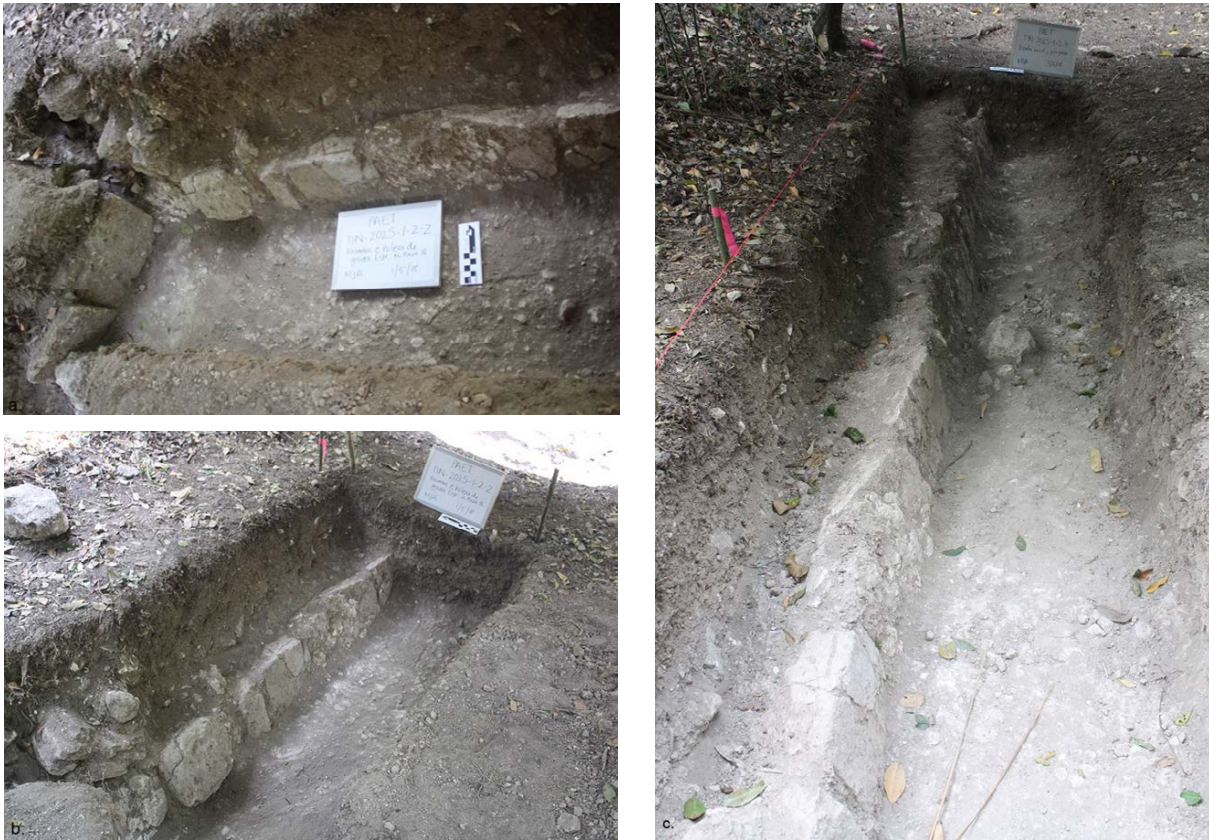
Foto 3.1. Fotografías del escalón de la probable banqueta de la Estructura Tz'unun. En la foto superior (a.) también se aprecia la intersección con el escalón descubierto en 2015 que cierra la esquina noroeste de la Plaza B y une las estructuras Tz'unun y Selepan (Fotos: M. J. Acuña, PAET).

En las tres unidades, el estuco del piso no estaba conservado, habiendo quedado únicamente expuesto el pedrín de su relleno (Foto 3.1). La única sección de estuco preservado se encontró en 2015 en la esquina oeste del escalón durante la excavación de la Unidad TIN-201E-1 (Castañeda 2016:57). Asimismo, en las tres unidades el escalón continuó en el mismo estilo, empleando principalmente piedras planas o de fachaleta que quizá estuvieron recubiertas de estuco pero éste ya no se conservó en ninguna parte. Algunas de las piedras estaban rajadas y otras ya fragmentadas; no obstante, la grada o escalón se distinguió muy bien. La contrahuella tenía una altura promedio de 0.25 m a lo largo de la sección expuesta. La excavación cubrió suficiente área al norte del escalón pero no se encontró ningún rasgo de la contrahuella de una segunda grada. De hecho, la superficie de este escalón no presentaba ninguna señal de estuco, solamente pedrín de relleno constructivo. Tomando en consideración la pendiente del montículo, aunado con la evidencia expuesta en la excavación de las tres unidades, se considera más

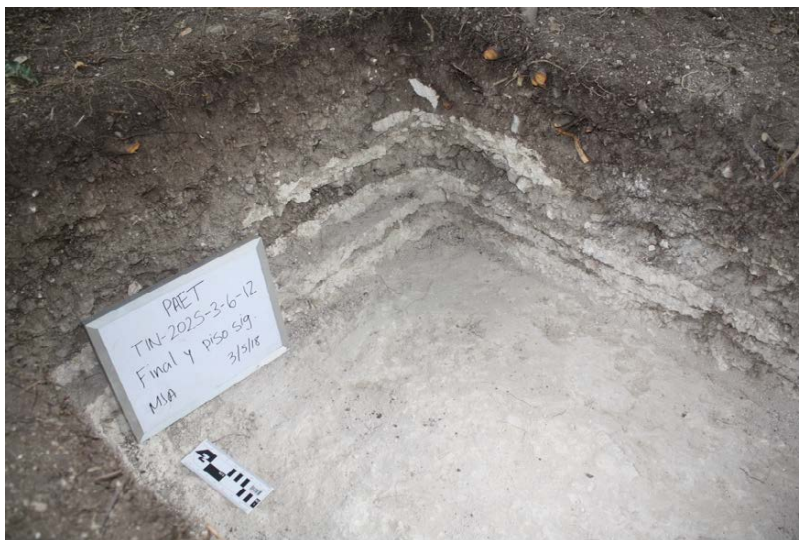
Foto 3.2. Esquina noreste de la Unidad TIN-202S-3 mostrando la superficie del Piso 5 y los anteriores (Foto: M. J. Acuña, PAET).

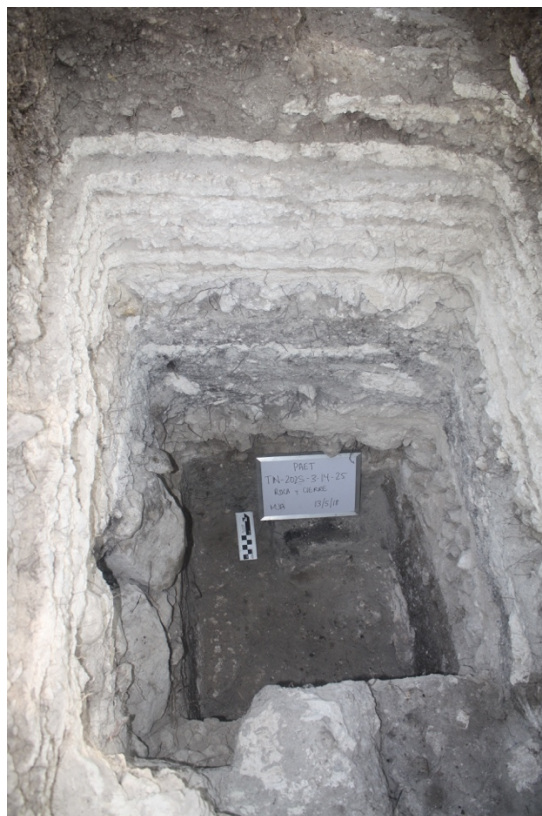
Foto 3.3. Perfil norte de la Unidad TIN-202S-3 mostrando serie de siete pisos estucados y tres nivelaciones (Foto: M. J. Acuña, PAET).

El Nivel 14 (TIN-202S-3-14-25) consistió en la excavación de un relleno de tierra café húmeda, compacta, con abundante pedrín y materia orgánica. Este relleno recubría la roca madre y es posible que fue echado como primer recubrimiento de la roca en preparación para la construcción de la nivelación (Foto 3.3). Su grosor promedio fue solamente de 0.13 m. Durante la excavación, se desprendía en pedazos húmedos o bodeques. La concentración de carbón descubierta en el nivel anterior continuó en la esquina noreste de la unidad, con el hallazgo también de piedras calizas quemadas (grises). Es posible que se haya llevado a cabo un evento de quema en preparación para la construcción, cuyo material posteriormente fue echado dentro del relleno. El carbón se desintegraba con facilidad, a pesar del tamaño grande de los fragmentos, pero se pudo recoger una muestra representativa. En general, hubo muy poco material cultural en este nivel, incluyendo solamente 3 tiestos y 2 fragmentos de pedernal.

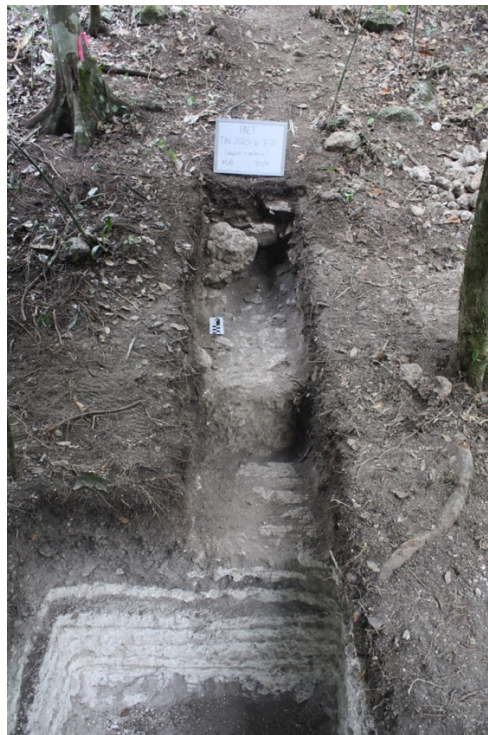
Foto 3.4. Vista general de las unidades TIN-202S-6 y 7 al finalizar la excavación, mostrando el escalón de la banqueta y la secuencia de pisos de la Plaza B. La arquitectura del escalón no está bien conservada (Foto: M. J. Acuña, PAET).

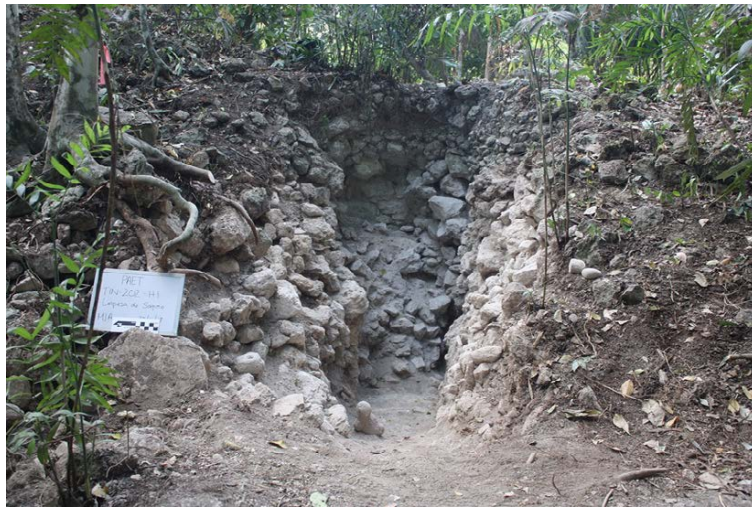
Foto 3.5. Vista general de la trinchera de saqueo y Unidad TIN-202-H1 después de su limpieza. Ilustra la grave destrucción arquitectónica del lado oeste de la Estructura Tz'unun (Foto: M. J. Acuña, PAET).

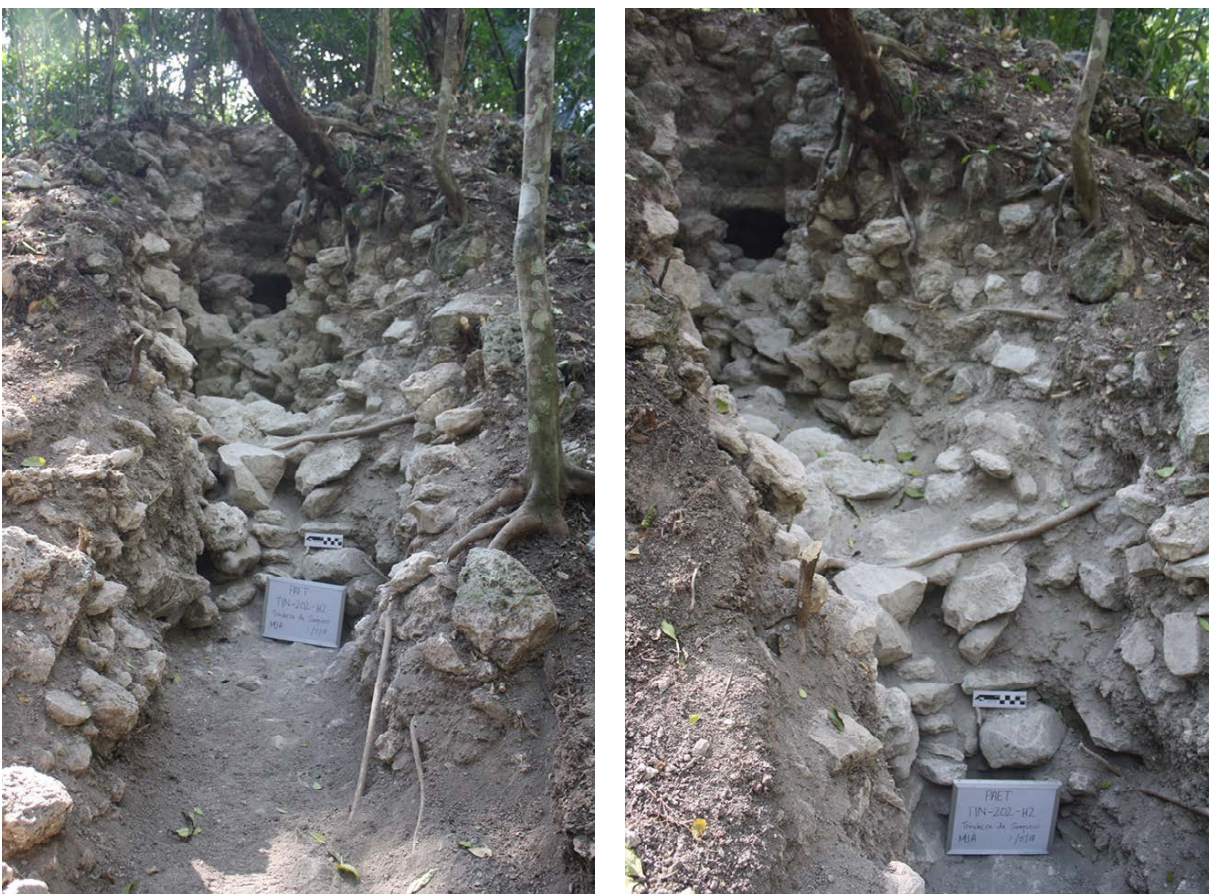
Foto 3.6. Fotografías de la trinchera de saqueo y Unidad TIN-202-H2 mostrando la destrucción causada a la arquitectura de Tz'unun (Fotos: M. J. Acuña, PAET).

El saqueo causó mucho daño y dificultó entender la relación precisa entre los rasgos arquitectónicos (Foto 3.6), y por lo tanto algunas de las identificaciones presentadas aquí quedan

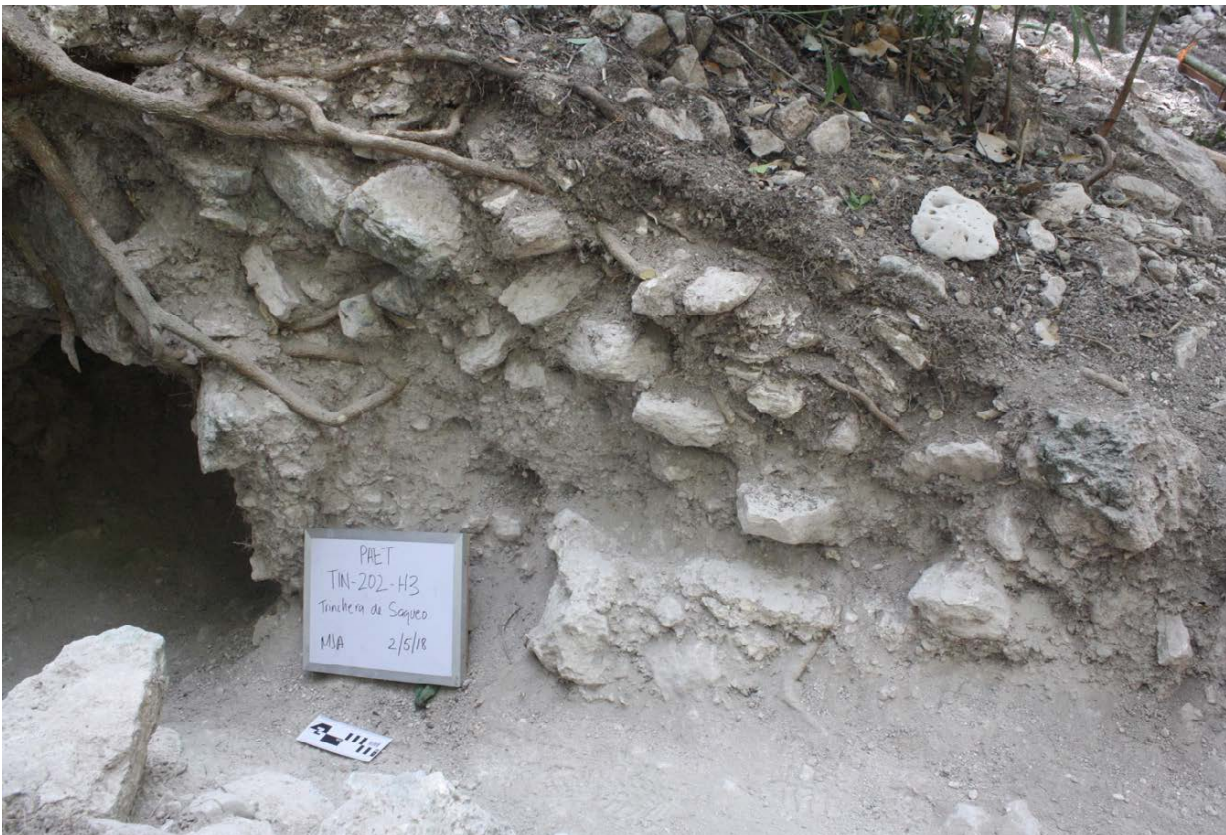
Foto 3.7. Perfil este de la trinchera de saqueo y Unidad TIN-202-H3 (Foto: M.J. Acuña, PAET).

El saqueo penetró la superestructura y destruyó rasgos constructivos y arquitectónicos. Asimismo, profundizó dentro de rellenos constructivos de sub-estructuras. En el perfil este se pudo observar una serie de pisos en la sección norte de la trinchera y parte basal del muro sur de la superestructura en muy mal estado de conservación. Hay evidencia de remodelaciones que elevaron la superficie del interior de la estructura con pisos consecutivos. En total se identificaron 5 pisos (Fig. 3.10). El más temprano visible se extiende hacia el sur, y podría haber sido la superficie superior de Tz'unun previo a la construcción de los cuartos superiores. Ese piso fue remodelado del lado interior únicamente cuando se construyó una superestructura, ya que se observa claramente que la presencia de estos pisos tardíos se restringe al área norte de la trinchera. Hay evidencia débil de la presencia de un muro, pero en realidad el perfil este parece mostrar solamente el colapso de lo que fue una superestructura (Foto 3.7). Posteriormente, hubo otra remodelación que elevó el interior del cuarto unos 0.25 m, y ese piso también sufrió dos remodelaciones subsecuentes. Más allá de los reapisonamientos, no se entiende cómo cambió la estructura propiamente dicha con estas remodelaciones. La limpieza no produjo muchos artefactos culturales, pero se recolectó una muestra de 53 tiestos de un total de 93, y 14 fragmentos de pedernal.

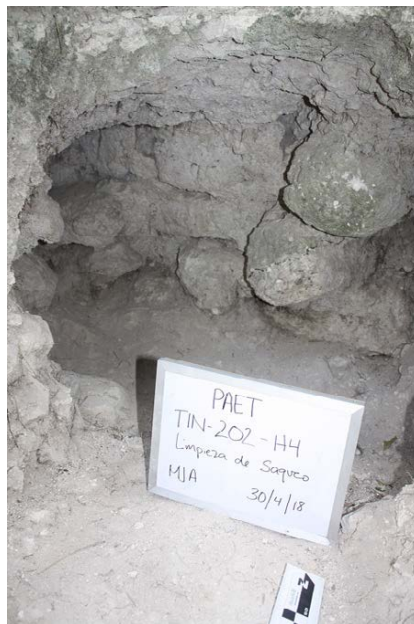
Foto 3.8. Rasgo de piedras en el perfil norte de la trinchera de saqueo y Unidad TIN-202-H4 que corresponden a una sub-estructura, lado interior del relleno de ésta (Foto: M. J. Acuña, PAET).
