PROYECTO ARQUEOLÓGICO EL TINTAL
INFORME No. 5: RESULTADOS DE LA QUINTA
TEMPORADA DE INVESTIGACIÓN, 2018

INFORME ENTREGADO A LA DIRECCIÓN GENERAL DEL
PATRIMONIO CULTURAL Y NATURAL DE GUATEMALA

Guatemala, 2019

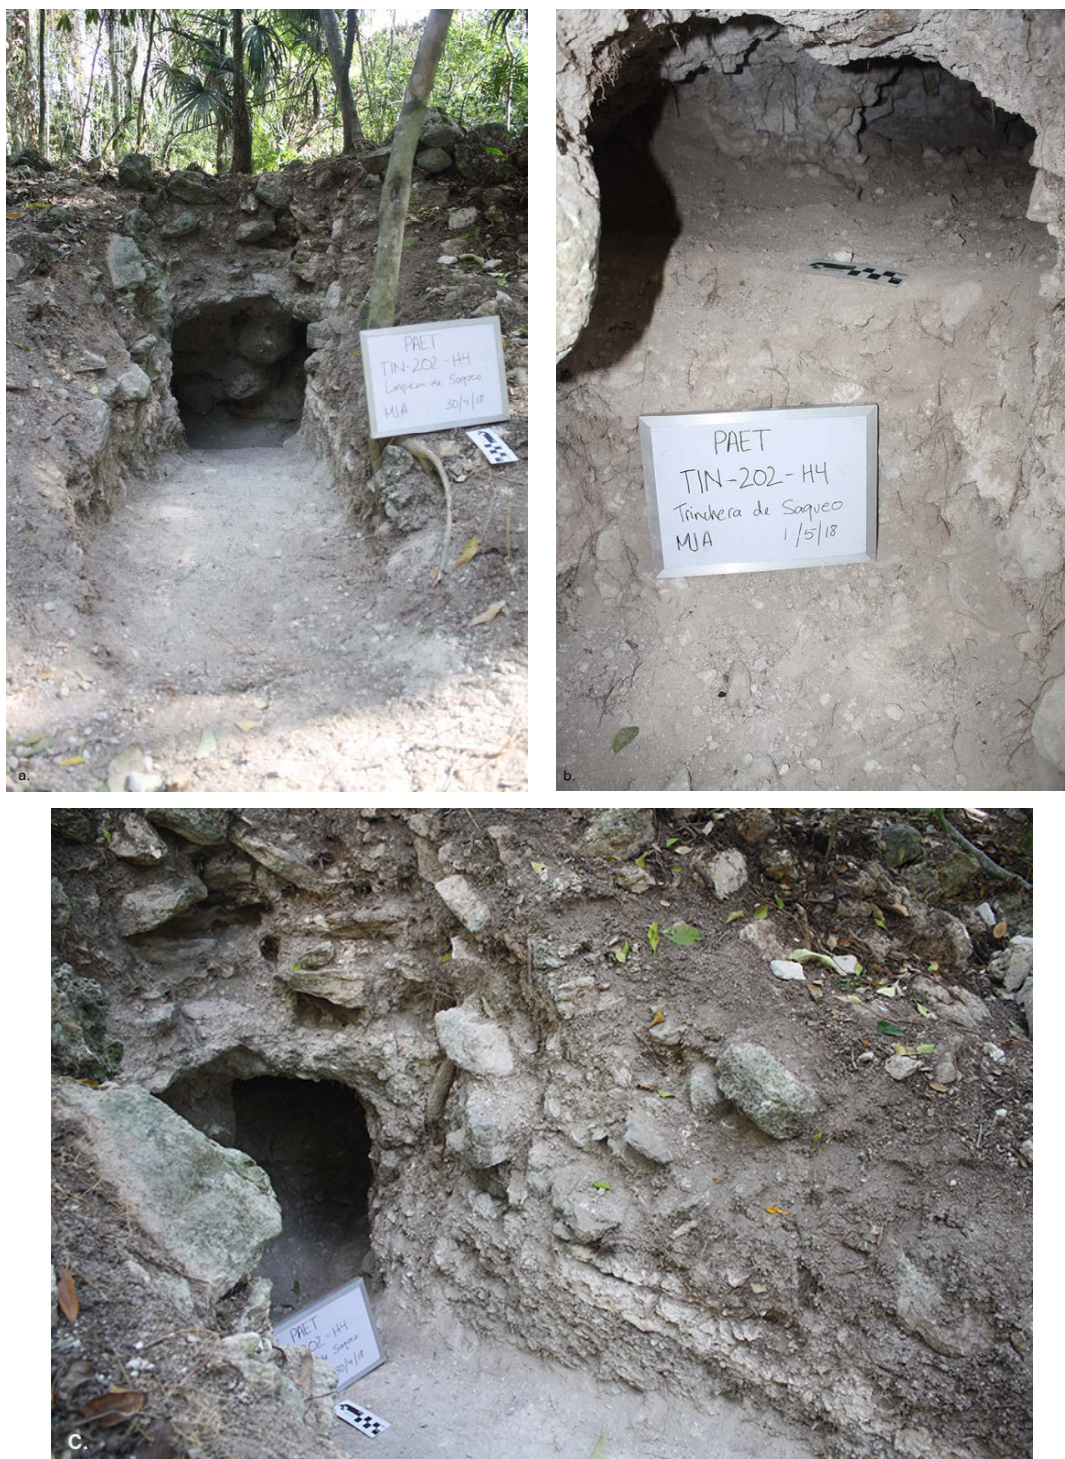
Foto 3.9. Vista general de la trinchera de saqueo y Unidad TIN-202-H4 (superior izq.); vista al este en el túnel de saqueo previo a la limpieza del escombro (superior der.); y vista del perfil este (inferior) (Fotos: M. J. Acuña, PAET).

La limpieza de la sección de túnel este se documentó como otro lote (TIN-202-H4-0-1) para mayor control del material, a pesar que solamente se estaba removiendo la tierra ya perturbada por los saqueadores (Fotos 3.9 y 3.10). A partir del perfil este de la trinchera de saqueo, el túnel se extendía por otros 2.30 a 2.50 m con un ancho aproximado de 0.74 m y un alto variable de 1.20 m. El Lote 1, por lo tanto, comprendió la limpieza de la tierra de saqueo que fue echada dentro del túnel cuando los saqueadores continuaron en otras direcciones. En el perfil norte se pudo ver que probablemente hay otro túnel que continuó hacia el norte, el cual también está relleno y no se pudo determinar si se debe a un ingreso por el lado norte que se unió con el del lado sur. El túnel este fue excavado por debajo del piso interior de la superestructura y dentro del relleno constructivo, el cual también incluía lo que se identificó como rasgos constructivos de una sub-estructura. Sin embargo, parte del piso se había caído y no se pudo determinar si fue durante la excavación de los saqueadores o posterior a ello. Durante la

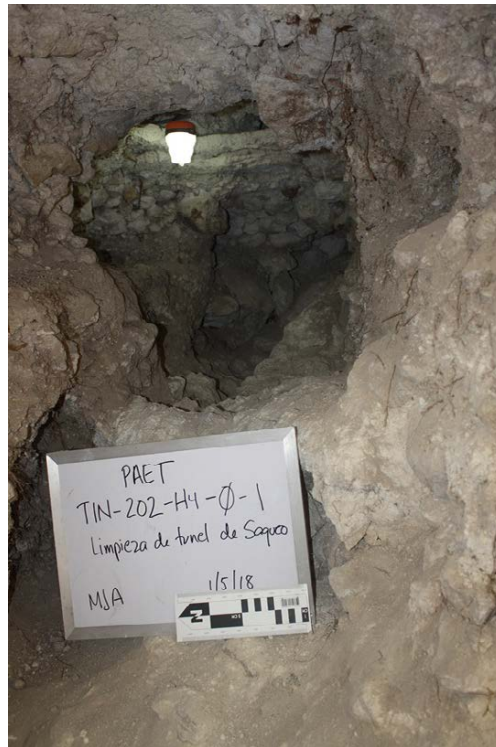
Foto 3.10. Vista del túnel de saqueo libre de escombros (Foto: M. J. Acuña, PAET).

La limpieza y excavación del túnel reveló que las piedras grandes de caliza con eje este-oeste expuestas en el fondo de la trinchera y discutidas arriba, correspondían a un muro en talud de una sub-estructura. Su construcción utilizó piedras calizas rectangulares grandes (~0.60 m x 0.30 m x 0.25/0.30 m). El saqueo, por lo tanto, no solo penetró el relleno constructivo de la última fase, sino destruyó parte de una sub-estructura. La orientación de la sub-estructura no es exactamente este-oeste y tampoco es igual a la superestructura final. El túnel expuso la cara posterior al muro en el fondo de la trinchera, y la cara anterior (fachada norte) en la parte más profunda del túnel. De esta manera, el túnel de saqueo rompió una sección del muro al atravesarla. La excavación dejó expuestas dos hileras de piedras del muro en una sección muy pequeña y no fue posible exponer más debido a lo angosto del túnel. Para ello, hubiera sido necesario extender el túnel hacia el norte creando una cavidad muy amplia que pondría en riesgo

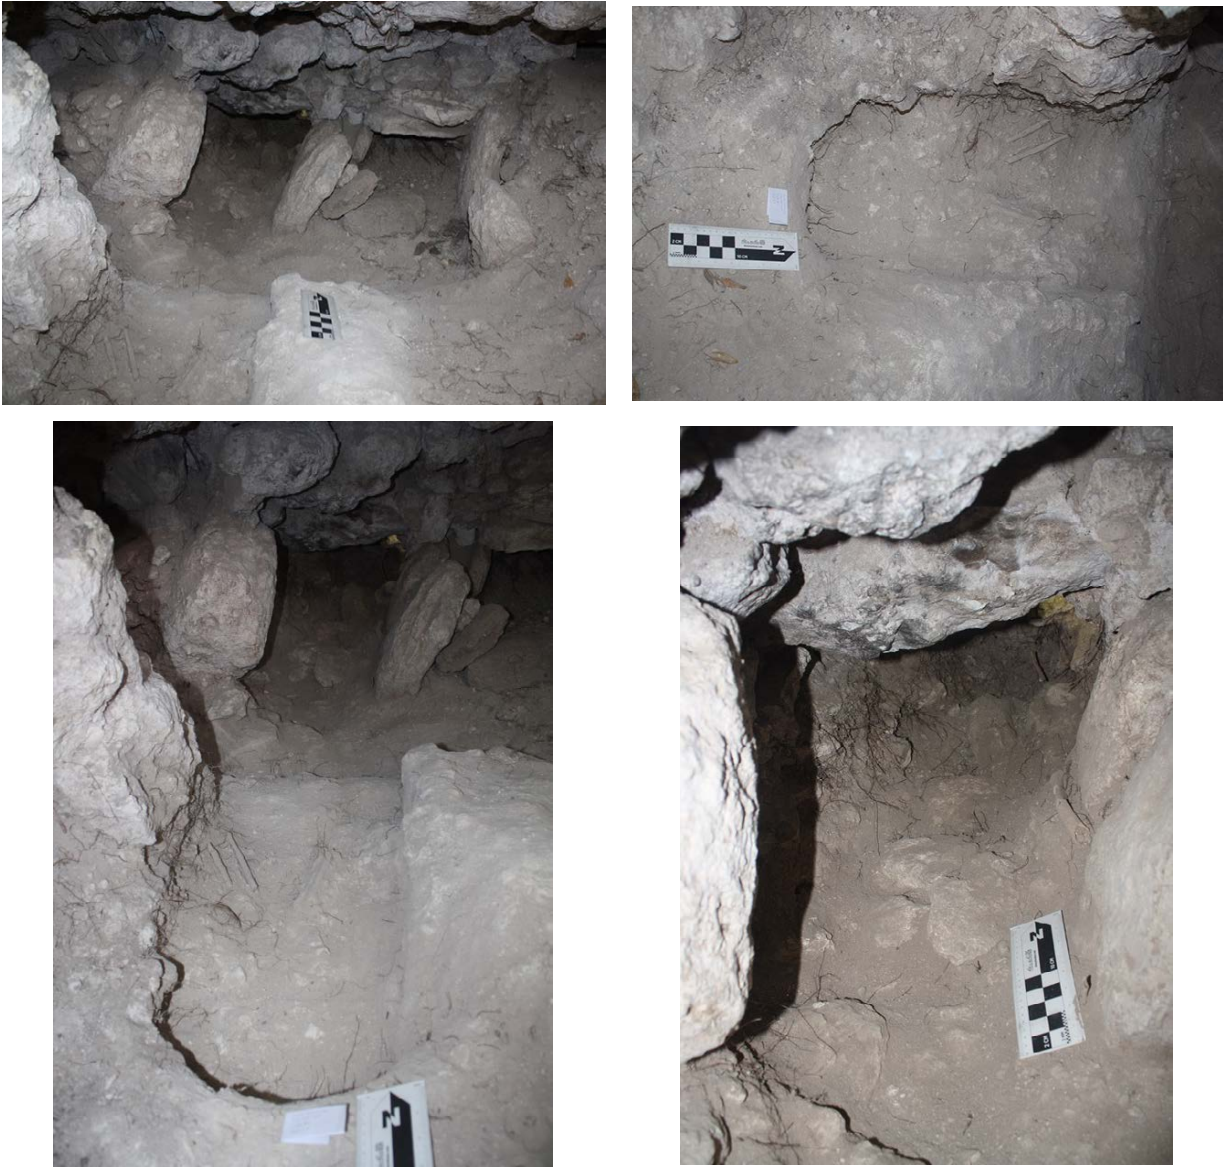
Foto 3.11. Fotografías de la Cripta 1. Superior izq.: vista general de Criptas 1 y 2; superior der.: sección intrusiva en sub-estructura previo a su limpieza; inferior izq.: vista general de Cripta 1 previo a su limpieza; e inferior der.: acercamiento a interior de sección norte durante la limpieza y posición de húmero (Fotos: M. J. Acuña, PAET).

Como se mencionó anteriormente, la sección de extremidades inferiores fue intrusiva en una sub-estructura (Foto 3.11). Para la sección medial se utilizaron piedras calizas cortadas en bloques planos y semi-planos, mientras que para la sección norte y área del cráneo se utilizaron piedras pequeñas. Asimismo, el fondo norte de la Cripta 1 tenía piedras pequeñas y medianas que formaron un empedrado. No se sabe si así lo fue en todo el fondo y los saqueadores removieron las piedras, pero no quedaba evidencia de la continuidad del empedrado hacia el sur. Lo más probable es que en la sección sur no fue necesario el empedrado, ya que el fondo estuvo compuesto por parte del muro de la sub-estructura. Las piedras de tapadera en el sector del torso e innominados se encontraron con manchas negras, como si hubo quema de algo por debajo. No hubo restos de carbón y ceniza *per se*, lo cual sugiere que pudo haber habido un ritual previo al enterramiento que fue limpiado antes de colocar al individuo, o bien, las piedras estuvieron asociadas a una quema en otro lado y luego utilizadas en la cripta. La limpieza de la tierra en el sector reveló varios fragmentos muy pequeños, como palitos, de algo quemado, pero no se puede confirmar su contexto arqueológico. El tipo de manchado de las piedras de tapadera sugería un fuego algo fuerte, y la ausencia de otros fragmentos de carbón o ceniza no apoyan que la quema fue únicamente los palitos. También es posible que la quema se haya llevado a cabo dentro de un contenedor, como vasija, y por lo tanto no se encontró ceniza en la tierra del fondo. No obstante, se debe tomar en cuenta que el contexto fue completamente perturbado, por lo cual sería difícil que esos palitos permanecieran *in situ* y por lo tanto se considera que quizá formen parte de un proceso posterior al depósito del entierro, lo más probable modernos. No se encontró ninguna ofrenda dentro de la Cripta 1. Durante la limpieza, se encontraron 18 tiestos, de los cuales se recolectó una muestra de 13, 11 fragmentos de pedernal y varios restos óseos, humanos y de fauna.

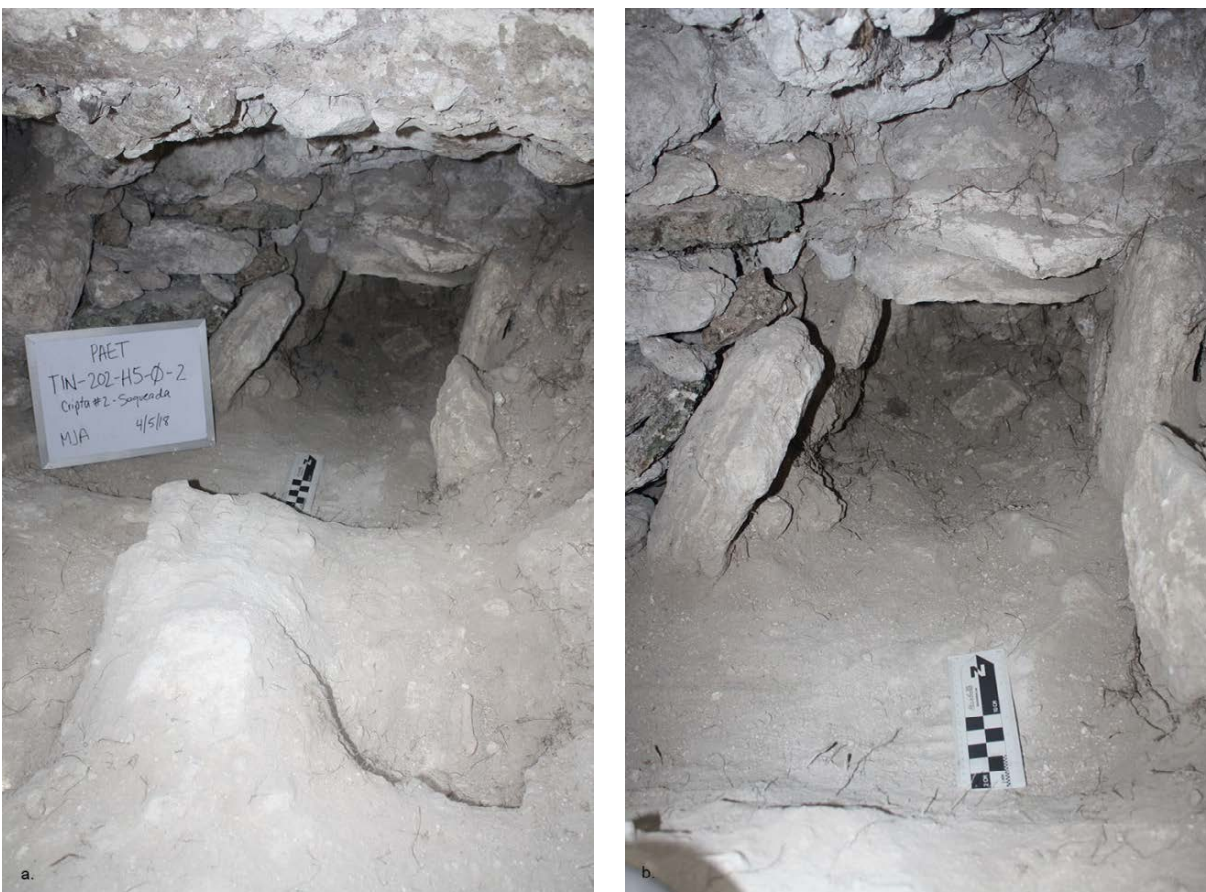
Foto 3.12. Cripta 2 (*TIN-202-H5-0-2*): a. Vista general de la Cripta 2, y b. acercamiento a la sección norte de la cripta (Fotos: M. J. Acuña, PAET).

3.3.5.2. *TIN-202-H5-0-2*: El Lote 2 correspondió a la limpieza de la Cripta 2, que se ubicaba de manera contigua y paralela al este del Cripta 1, descrita arriba (Fig. 3.15). Tuvo un largo máximo al centro de 1.85 m, siendo bastante más corta que la Cripta 1, pero con anchos similares de 0.43 m en el área del torso y 0.35 en el área de los pies. En el sector medial tuvo un grosor máximo de 0.48 m, pero es posible que los saqueadores removieron algunas piedras de lado oeste de esta cripta. Tuvo características similares a la Cripta 1, con el uso de piedras pequeñas cerrando el espacio al norte, bloques de caliza en la sección medial y uso del muro de la subestructura en la sección inferior o sur. De igual manera, utilizaron bloques para la tapadera, que se conservaban únicamente en la mitad norte (Foto 3.12).

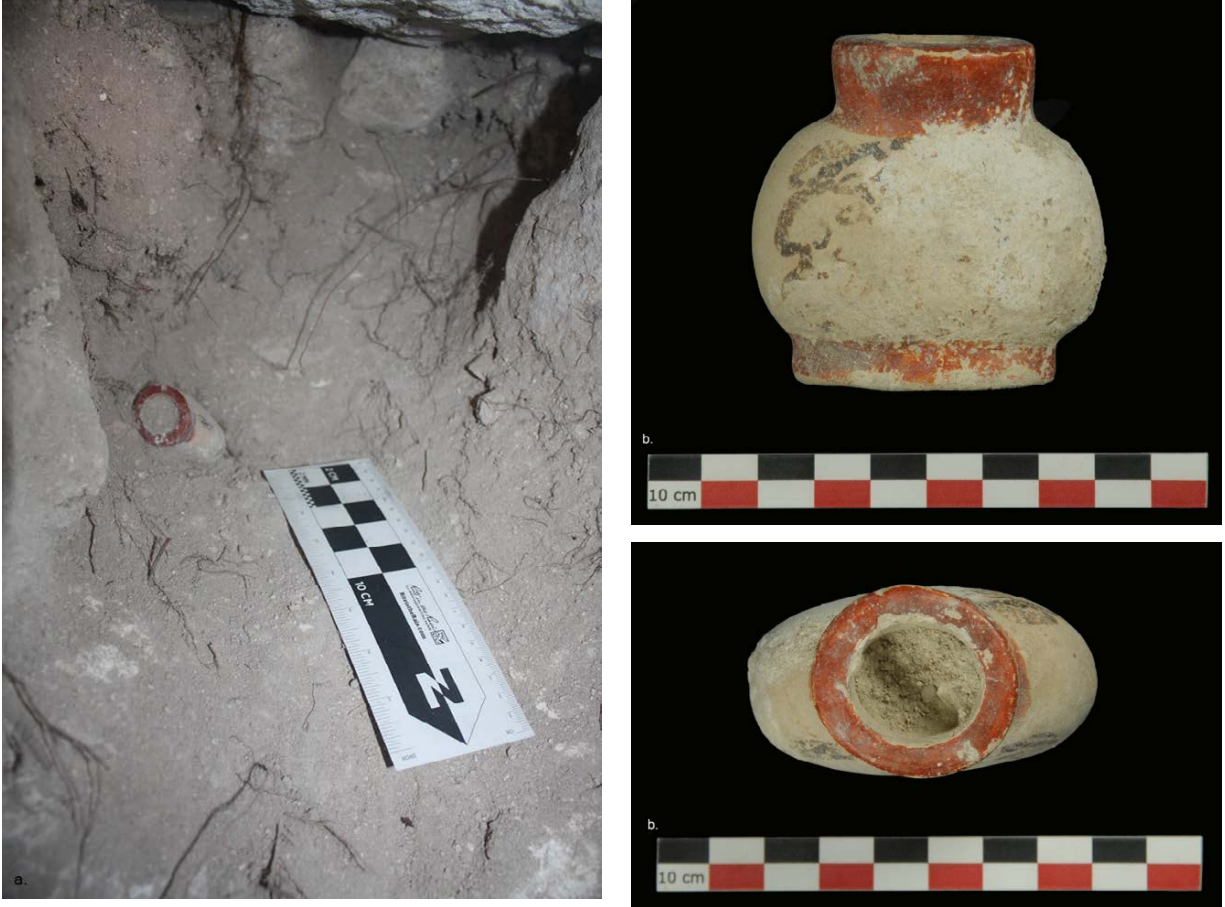
Foto 3.14. a. fotografía del hallazgo de la venenera en el contexto del Entierro 9, presumiblemente aún in situ; y b. fotografía de la vasija previo a su limpieza (Fotos: M. J. Acuña, PAET).

En la sección sur se descubrió el peroné derecho posiblemente en su posición anatómica y parte del peroné izquierdo. Al este del peroné izquierdo se encontró una vasija miniatura completa (Foto 3.14), típicamente llamadas “veneneras”, del tipo clásico tardío Zacatal Crema Polícromo y similar a otros encontrados en contextos funerarios de El Tintal, como el ejemplo del Grupo 152 (Cajas 2017:Foto 5.2). En ambos lados del cuerpo de la vasija hay medallones con un glifo en cada uno, pero lastimosamente muy erosionados para su desciframiento. No se pudo constatar si fue dejada intencionalmente por los saqueadores o no la vieron. Finalmente, al tope sur y en la tierra contra las piedras del límite se encontraron huesos de los pies. La extracción de las tibias, una de las cuales se encontró paralelo al fémur derecho, sugiere que el sector sur fue

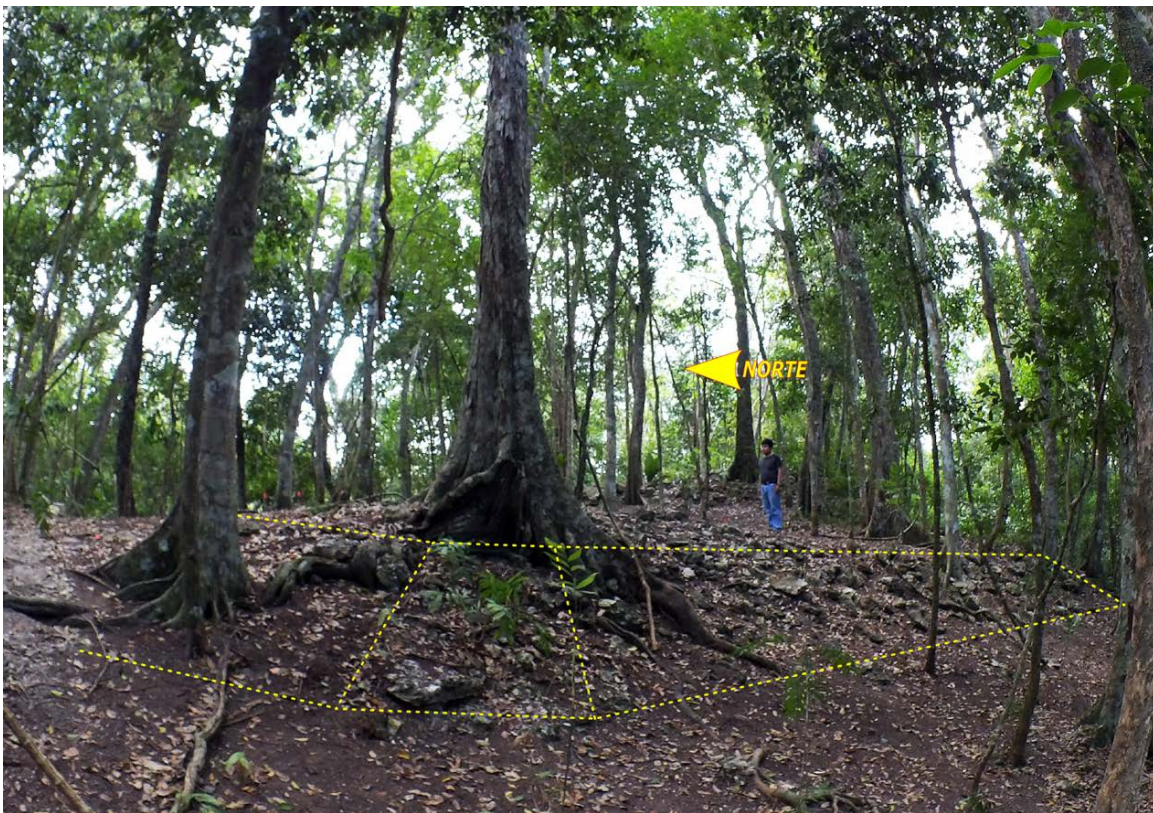
Foto 4.1. Hileras semicolapsadas de piedras a nivel de superficie, que definen el borde oeste y la esquina noroeste de la Plataforma B1. Atrás de la escala humana se puede apreciar la Estructura B3 (Foto y edición: M. Rangel, PAET).

oeste hasta el vértice que formaba visualmente ese borde con el borde norte (que además fue excavado), para exponer un poco más las hileras de piedra que se observaron en 2017. El resultado de esa liberación de vegetación y sedimento, y de los recorridos, fue la observación de varias hileras semicolapsadas de piedras, algunas claramente careadas, que forman y definen las aristas del borde oeste, y las de otro borde pequeño y en ángulo que define la esquina noroeste de la B1, que se conecta con el borde norte de la misma (Foto 4.1.), y que aumenta y define mejor la ya notada poligonalidad irregular de la plataforma.

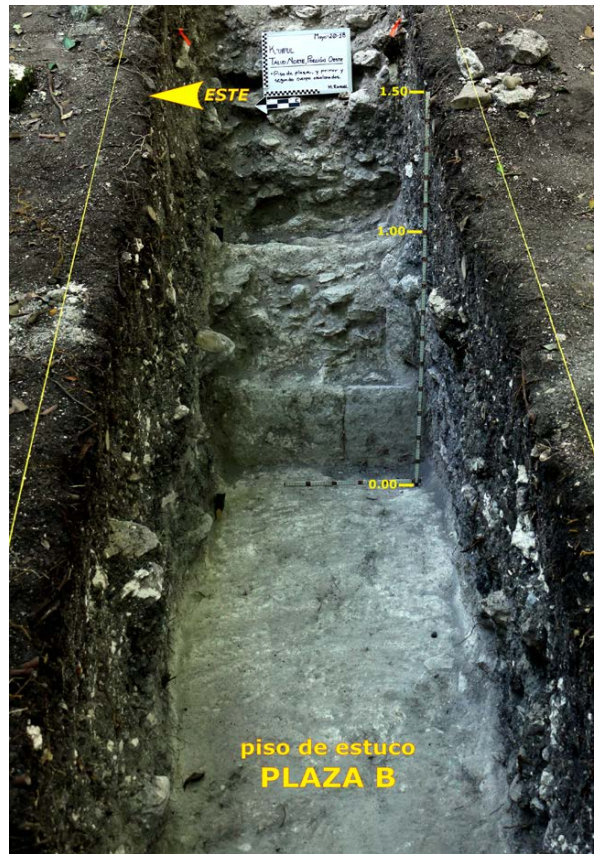
Foto 4.2. Porción expuesta del piso de estuco más tardío de la Plaza B, dentro de la sección "a" de TIN-220N-2. Nótese el buen estado de conservación que presenta el piso y como se conecta con la base del primer cuerpo del Talud Norte de K'ub'ul (Foto y edición: M. Rangel, PAET).

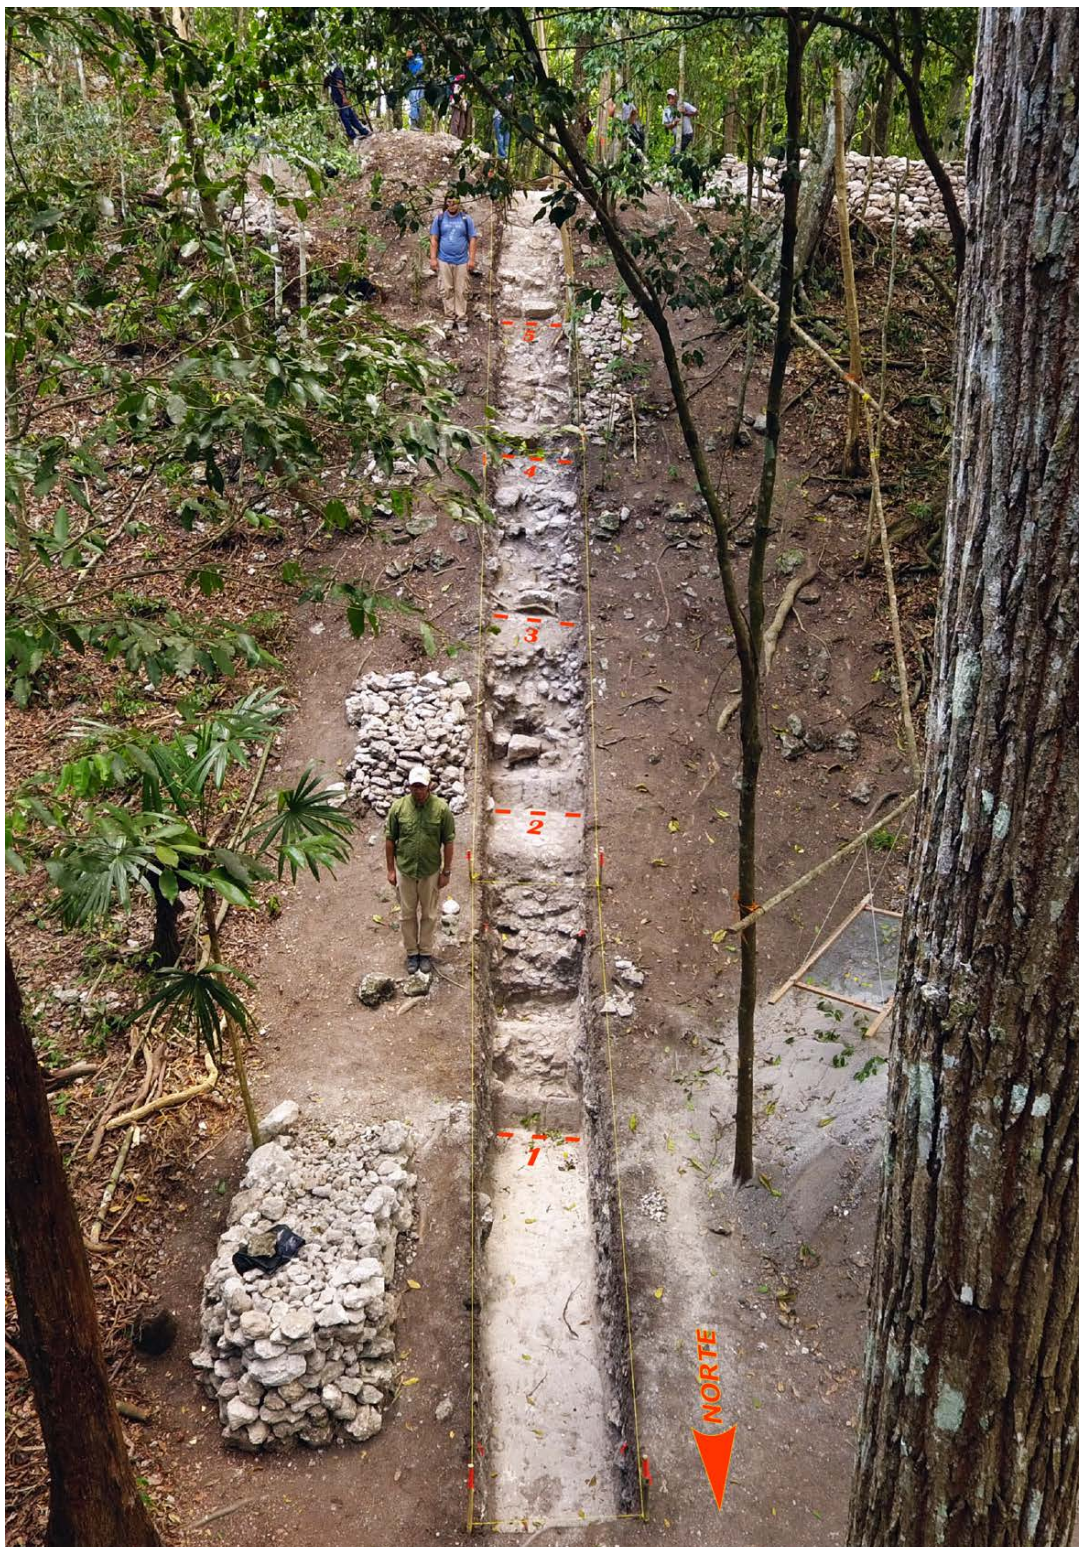
Foto 4.3. Vista aérea de TIN-220N-2 en donde se pueden observar los vestigios de cinco cuerpos escalonados. Este descubrimiento ha permitido determinar que el Talud Norte de K'ub'ul estaba formado por una escalinata central flanqueada por cuerpos escalonados (Foto: H. Pérez, PAET; edición: M. Rangel).

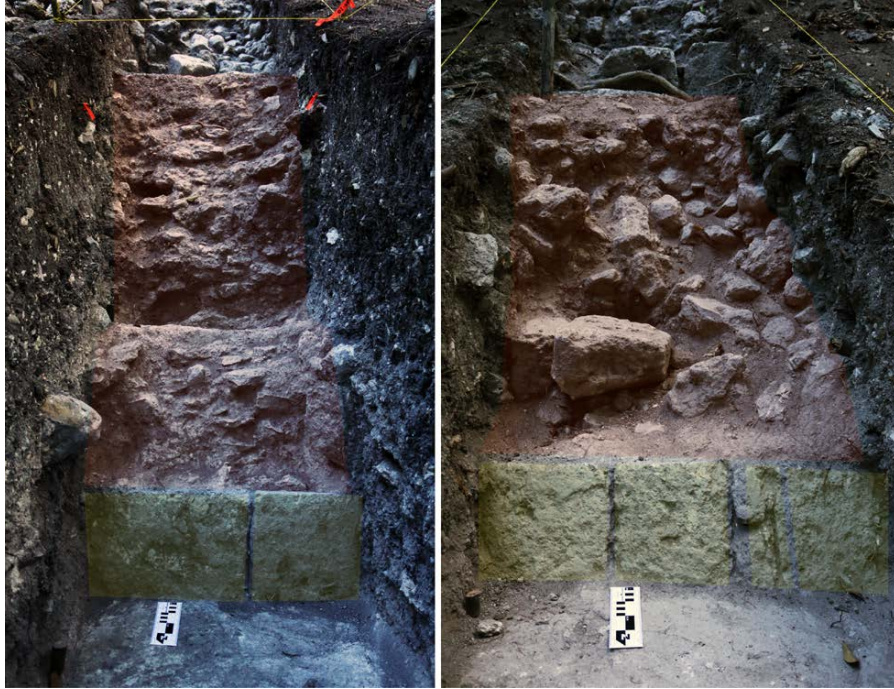
Foto 4.4. De izquierda a derecha, vestigios del primer y segundo cuerpo del Talud Norte de K'ub'ul. En amarillo están remarcados los sillares tipo loseta que se descubrieron en su base, y que también se encontraron en la base de los tres cuerpos restantes; y en naranja está remarcado el relleno de construcción de cada cuerpo con porciones colapsadas (Foto y edición: M. Rangel, PAET).

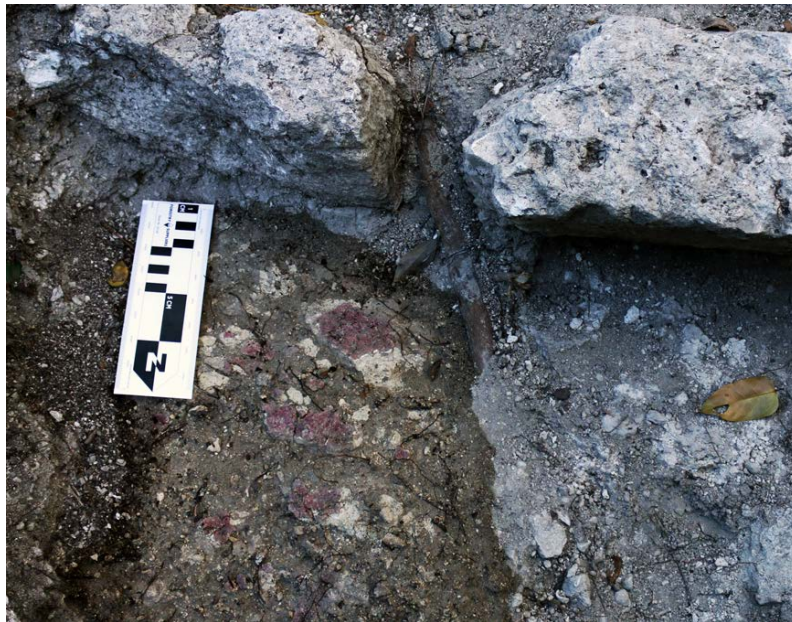
Foto 4.5. Evidencia de pintura roja en los restos de la superficie estucada ubicada entre el 4to y 5to cuerpo del Talud Norte de K'ub'ul. Esto es un buen indicio de que los cuerpos pudieron haber estado cubiertos de estuco pintado (Foto y edición: M. Rangel, PAET).

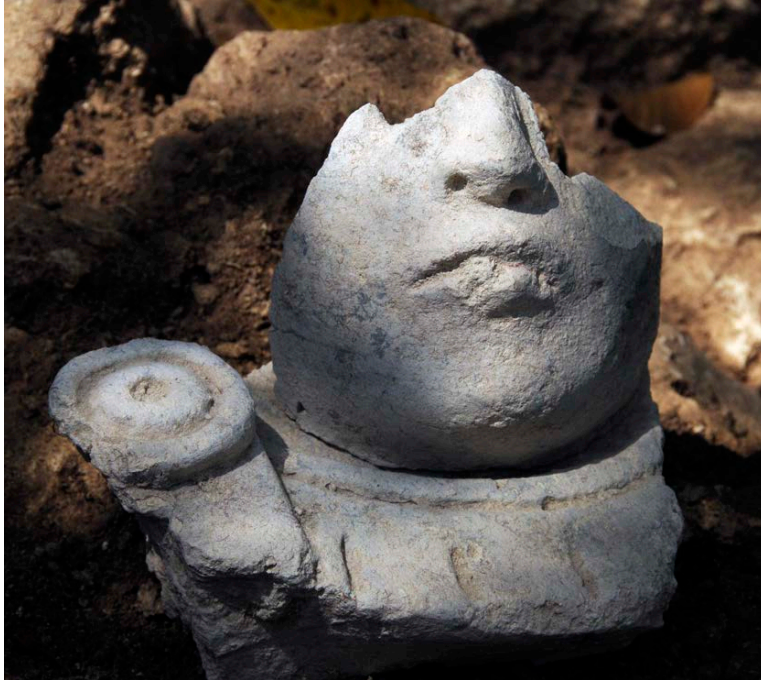
Foto 4.8. Rostro con rasgos juveniles y con restos de pintura roja y azul maya, recuperado entre los fragmentos de estuco modelado encontrados en TIN-223N-1 (Foto: A. Godoy, PAET; edición: M. Rangel).

mitad de un rostro con rasgos juveniles y con restos de pintura roja y azul maya (Foto 4.8.); además la remoción del colapso liberó parte del área del piso de estuco que fue construido enfrente de la Estructura A3; el piso se encontró en buen estado de conservación y reveló un tablero de patolli labrado casi enfrente del acceso central de la estructura (Fotos 4.9. y 4.13). Este nivel se dio por terminado al completar, hasta donde permitió el crecimiento vegetal, la limpieza del piso de estuco ubicado en frente de la Estructura A3, y cuya profundidad en relación del *datum* marcó el límite inferior del Nivel 2 y el fin de su excavación.

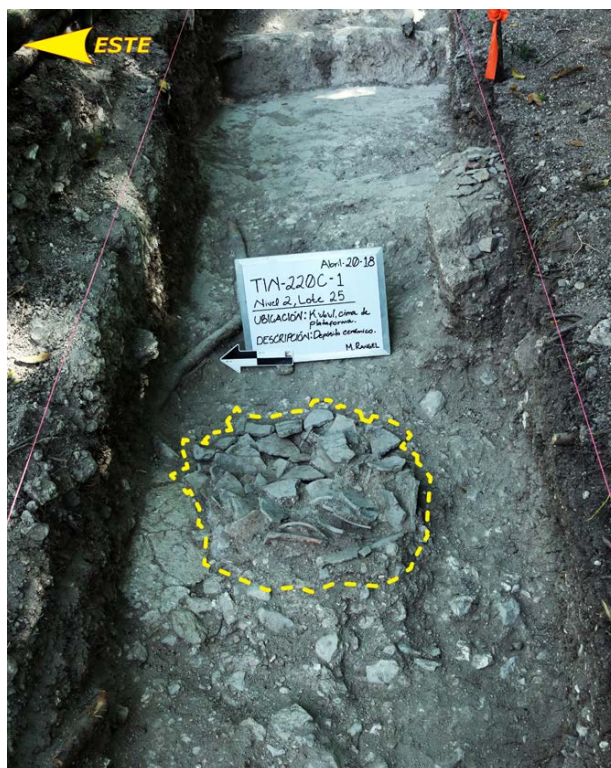
Foto 4.14. Concentración de artefactos arqueológicos ubicada entre el borde del andén enfrente de la Estructura A3 y el borde septentrional del corredor que pasa entre las estructuras A1 y A3 (Foto y edición: M. Rangel, PAET).

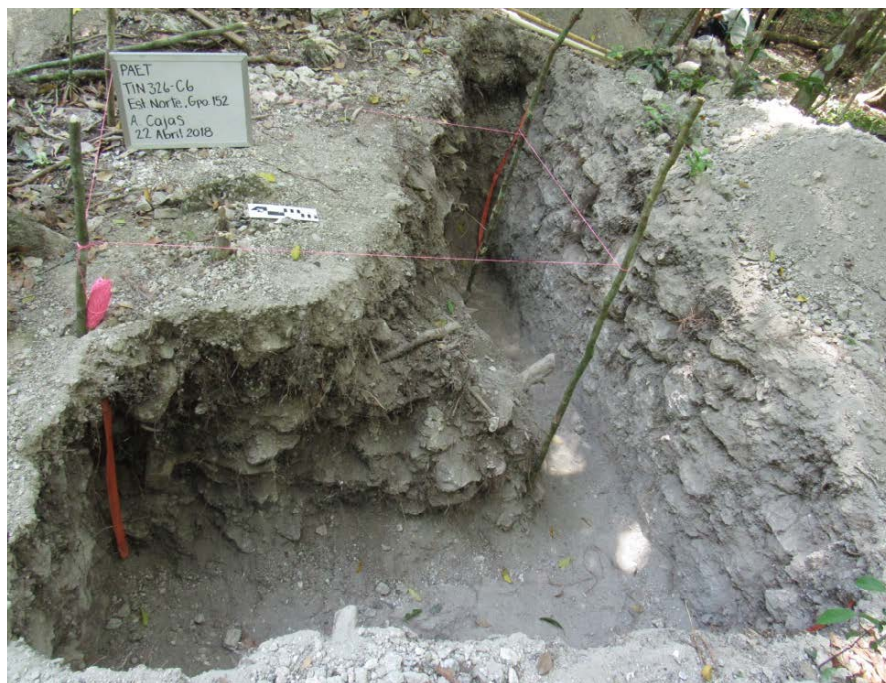
Foto 5.1. Re-excavación de las unidades TIN-326C-4 y TIN-326C-5, excavadas durante la temporada 2017, para continuar con la investigación en el lado oeste del Cuarto Oeste en la Estructura Norte (Foto: A. Cajas, PAET).

2017, en donde se encontraron seis cráneos registrados como Entierro 5 que fueron puestos dentro de un relleno grisáceo mezclado con ceniza y otros restos óseos humanos y de fauna, además de cerámica y pedernal. Durante esta temporada (2018) fue necesario remover de nuevo el relleno de TIN-326C-4 y TIN-326C-5, para ampliar y comprender mejor el contexto. En relación a los números de lotes, los registros de esta temporada iniciaron a partir del Lote 9, para dar seguimiento al número correlativo dentro de la operación TIN-326, que se inició la temporada anterior (Foto 5.1).

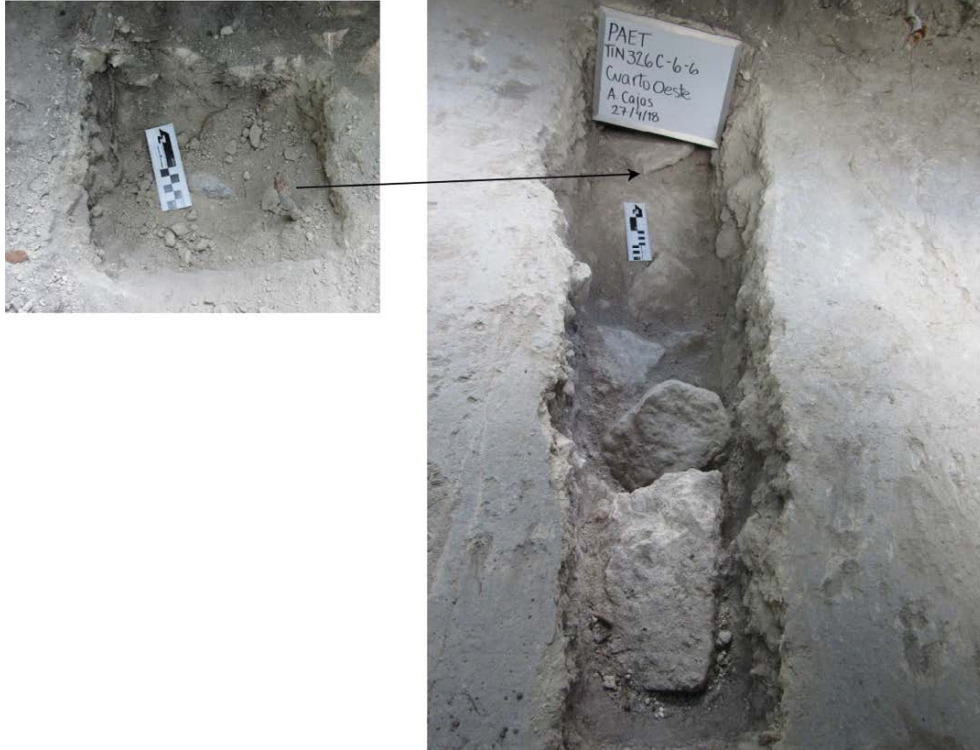
Foto 5.4. Registro realizado inicialmente en el hundimiento del piso, en donde se encontró un bifacial de pedernal sobre una laja de caliza. Al ampliar el registro se encontró la cripta del Entierro 8 (Fotos: A. Cajas, PAET).

Al remover los bloques de caliza se encontró un relleno de tierra blanca amarillenta, de consistencia suave y suelta, registrada como TIN-326C-6-6-20. Debajo del relleno se encontró una osamenta humana, identificada como Entierro 8. A diferencia del resto, la segunda laja de sur a norte fue de pedernal, y el relleno que cubrió las extremidades inferiores, estuvo compuesto de varias piedras de pedernal de diferentes dimensiones, algunas de ellas quemadas, de las que se tomaron 9 fragmentos, además de 1 esfera lítica y 1 muestra de suelo. El Lote 22 (TIN-326C-6-6-22) correspondió al Entierro 8 y a los materiales asociados al mismo.

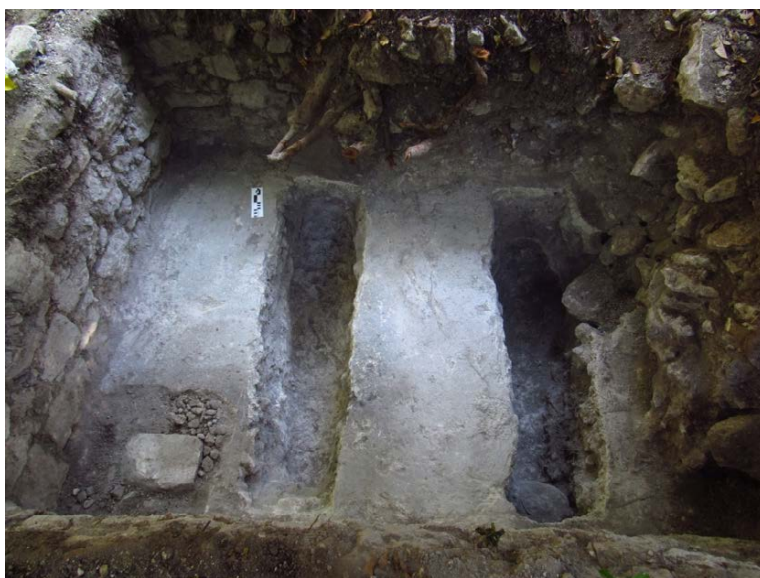
Foto 5.6. Cuarto Oeste de la Estructura Norte del Grupo 152, nichos excavados en la roca madre donde habían sido depositados los Entierros 7 (derecha) y 8 (izquierda) (Foto: A. Cajas, PAET).

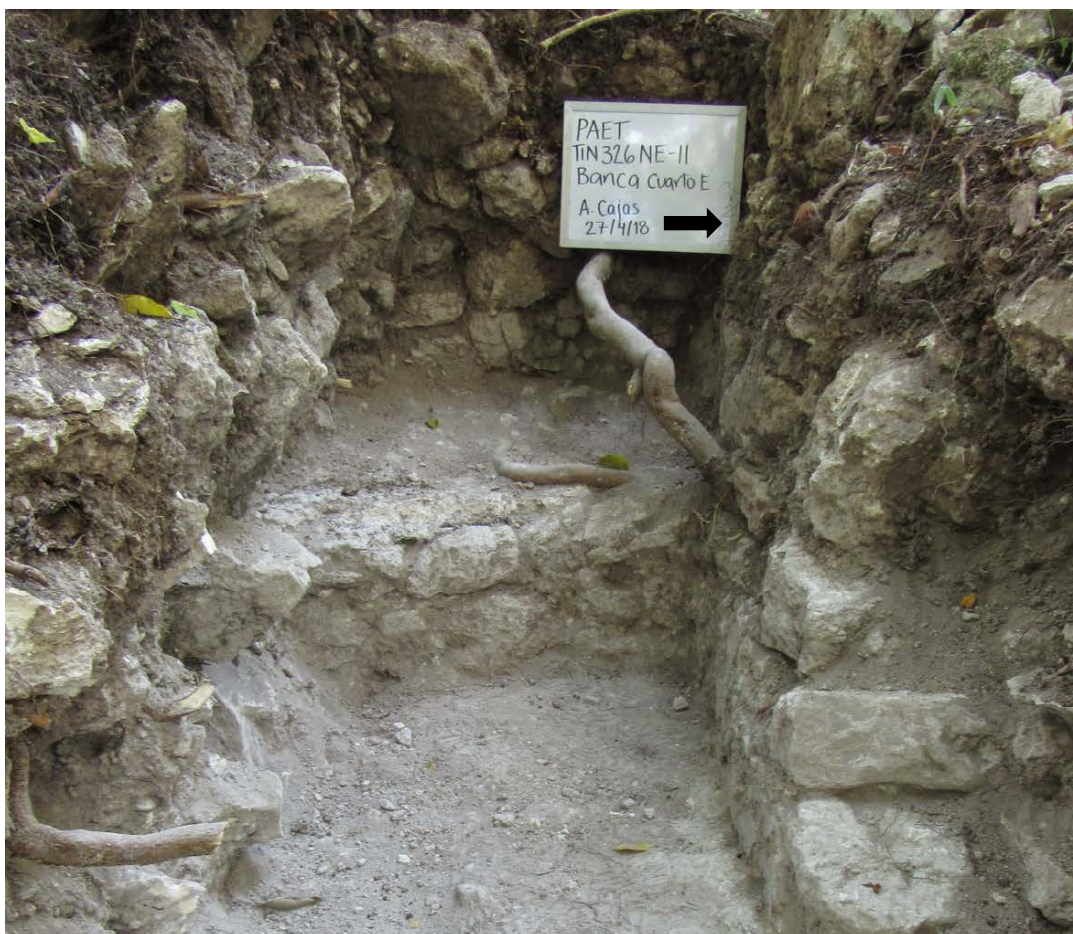
Foto 5.7. Unidades TIN-326NE-9 y TIN-326NE-11, que expusieron parte del muro norte y oeste del Cuarto Este, y la Banca A con restos de estuco (Foto: A. Cajas, PAET).

Se trazó al oeste de TIN-325NE-8, de 2 m x 1 m orientada de este a oeste, con el objetivo de buscar el muro de la fachada norte. En TIN-326NE-9-1 únicamente se removieron algunas piedras de caliza erosionadas que formaron parte de los muros de la estructura. El estrato tuvo alrededor de 0.15 m de grosor, de color café muy oscuro. En el Nivel 2, TIN-326N-2-15 el estrato cambió a café claro, de consistencia suelta, con 0.45 m de grosor compuesto de piedras de relleno, que fueron puestas sobre un piso estucado. En el lado oeste de la unidad se encontró la fachada de la Banca A, adosada a los muros oeste, norte y probablemente también al sur, con 0.40 m de altura (Foto 5.7 y Fig. 5.7). Se encontraron 4 fragmentos de pedernal y 8 de cerámica.

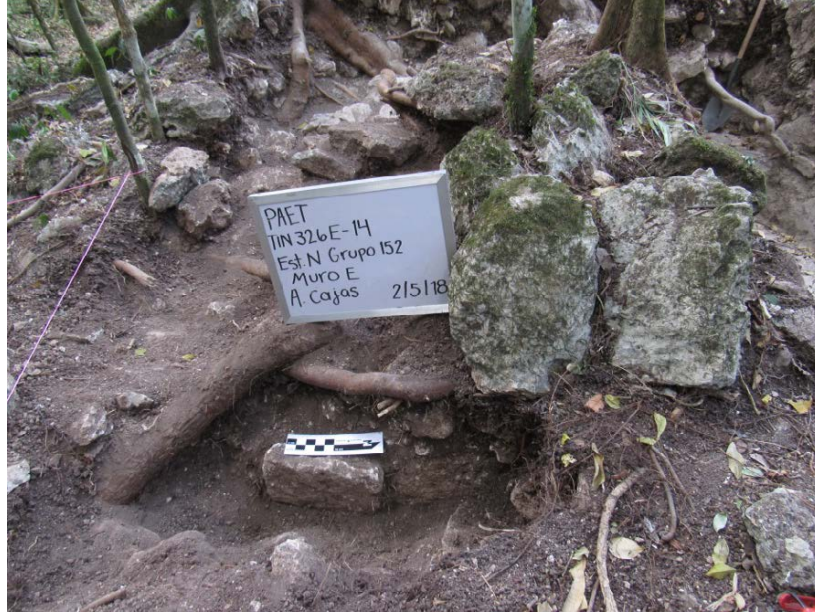
Foto 5.8. Línea del muro de fachada este, Estructura Norte del Grupo 152 (Foto: A. Cajas, PAET).

La unidad se trazó al sur de TIN-326E-13, con el objetivo de seguir los muros este y sur del Cuarto Este. Al excavar el humus se encontró parte del muro este colapsado por las raíces de un árbol de ramón. En la superficie se identificaron bloques que formaron parte de la fachada este de la estructura. En el Nivel 1 (TIN-326E-14-1-23) únicamente se encontró 1 fragmento de pedernal (Foto 5.8).

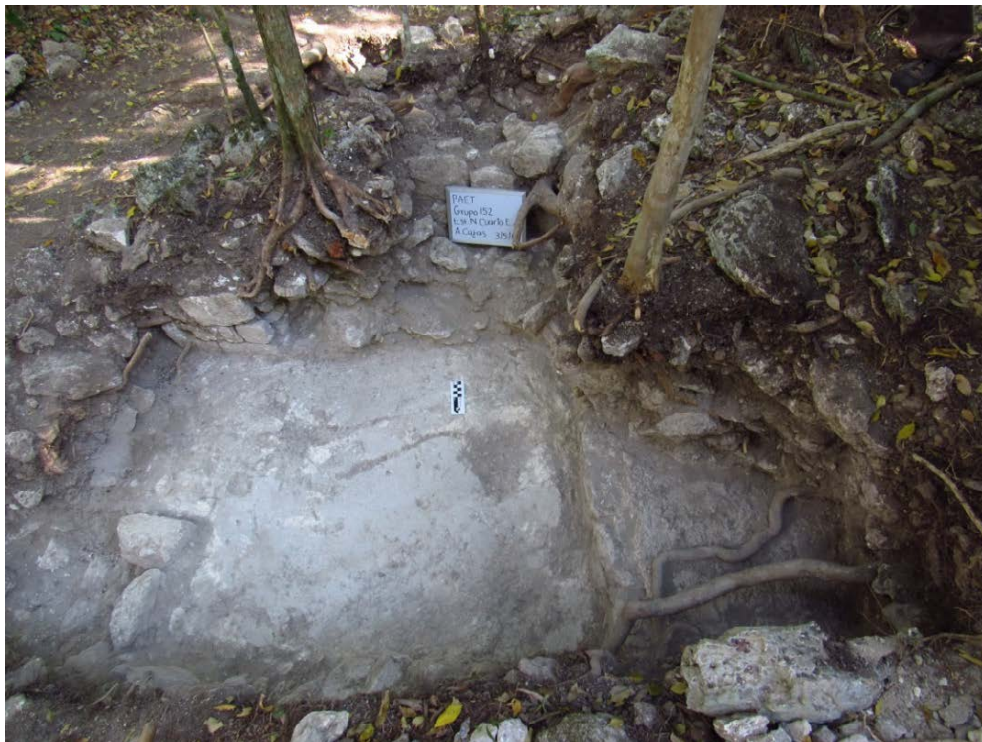
Foto 5.9. Vista del cuarto este de la Estructura Norte, Grupo 152 (Foto: A. Cajas, PAET).

Esta unidad se trazó como una extensión de TIN-326E-12, con el objetivo de seguir exponiendo la jamba sur, excavando de 0.10 m a 0.30 m del nivel 1. En el lado suroeste de la unidad se quitaron algunas piedras para liberar la jamba sureste y el piso interior de la estructura, dejando expuesta parte de la superficie del relleno que clausuró la última etapa de ocupación, sin encontrar otros materiales culturales (Foto 5.9 y Fig. 5.7).

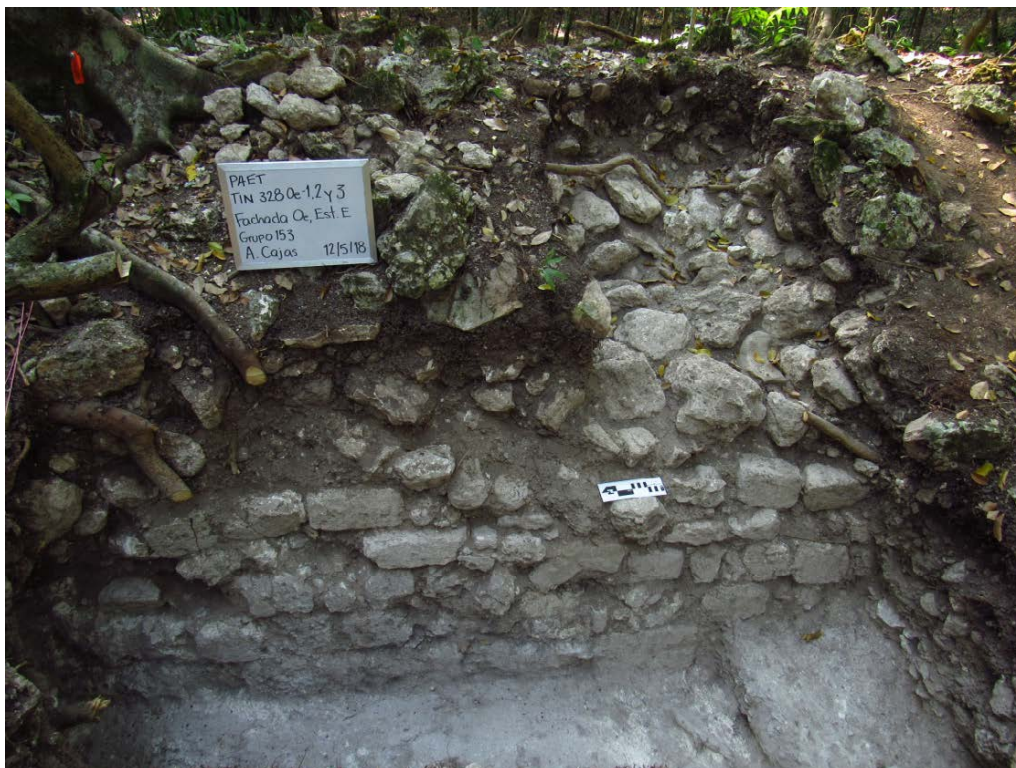
Foto 5.10. Fachada este de la Estructura Este, Grupo 153 (Foto: A. Cajas, PAET).

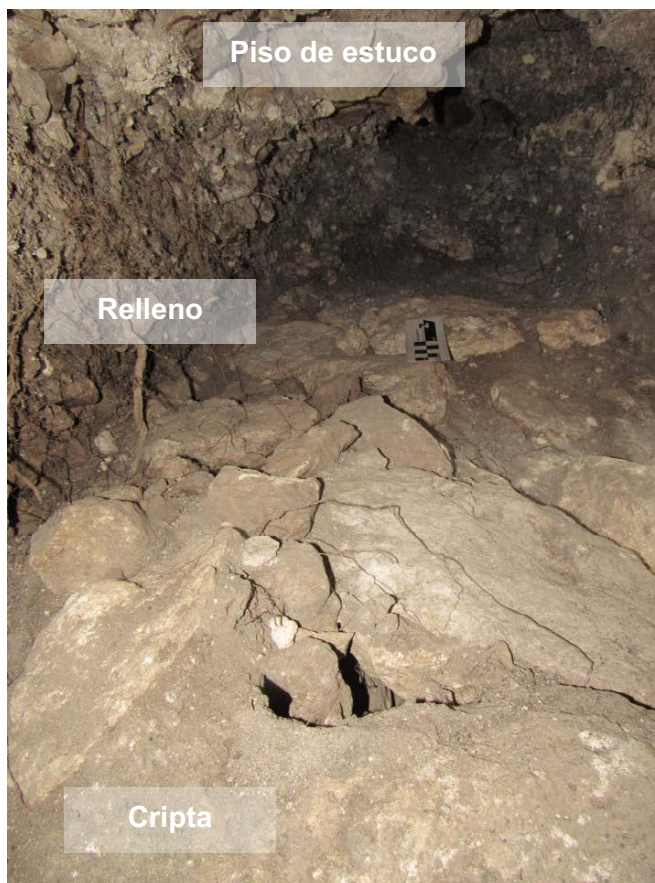
Foto 5.11. Cripta del Entierro 10, debajo de la estructura que divide los patios de los Grupos 152 y 153 (Foto A. Cajas, PAET).

de largo con orientación norte-sur, y aproximadamente 1 m de altura, con un espacio restringido para trabajar (Foto 5.11).

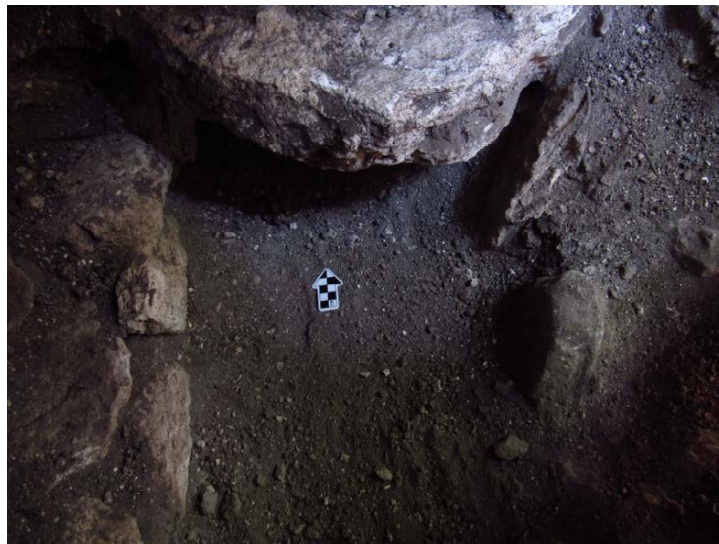
Fotos 5.12. Cripta y cista del Entierro 10, debajo de la Estructura que divide los patios de los Grupos 152 y 153, en TIN-328E-4-3-9 (Foto A. Cajas, PAET).

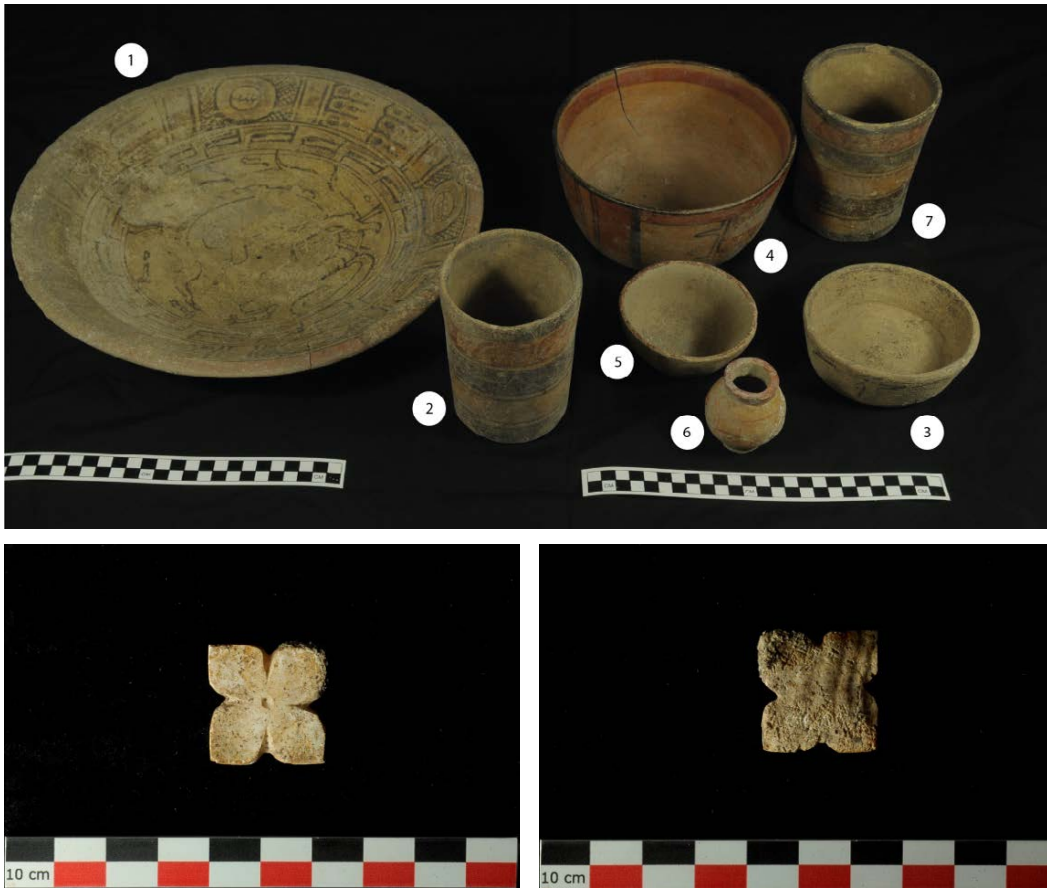
Foto 5.14. (Arriba) Vasijas encontradas en el Entierro 10. Foto 5.15 y 5.16 (Abajo). Vista de ambos lados del artefacto de concha asociado al cráneo en el Entierro 10 (Fotos: A. Godoy, PAET).

En el lado norte se encontró un plato invertido con un orificio en el centro, que al levantarlo dejó expuestos los restos del cráneo, sobre el que también se encontró un artefacto de concha en forma de flor con cuatro pétalos (Fotos 5.15 y 5.16). Asociados a las extremidades inferiores se encontraron dos vasos, tres cuencos y una vasija miniatura. Los restos óseos fueron analizados de forma preliminar y levantados por V. Matute.

A las vasijas se les asignó un número de identificación de acuerdo a cómo se fueron descubriendo (Fig. 5.12 y Foto 5.14). Cada una se levantó y embolsó con la tierra que contenían.

Vasija 7: Vaso del Grupo Palmar con decoración exterior, con franjas negras horizontales sobre color ante, y una banda de glifos en rojo. En su interior se encontraron fragmentos de aproximadamente 0.05 m de restos óseos humanos además de 2 falanges de mano y restos óseos de fauna.

Artefacto de concha: Asociado al cráneo se encontró un ornamento de concha marina tallado en forma de flor de cuatro pétalos, con una leve perforación cónica en el centro.

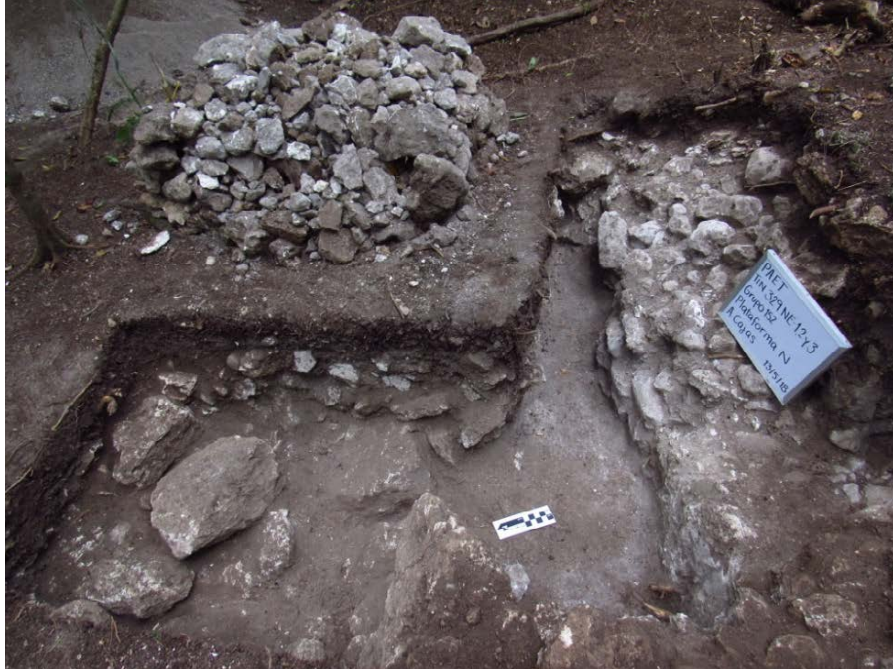
Foto 5.15. Vista de planta de las unidades TIN-329NE-1, 2 y 3 en la fachada de la plataforma al norte del Grupo 152 (Foto: A. Cajas, PAET).

La unidad se trazó con el objetivo de buscar el cuerpo de la plataforma y seguirlo hacia el este para encontrar la esquina noreste. Sus dimensiones fueron de 1 m x 1.50 m con orientación norte-sur. El Nivel 1 (humus), tuvo 0.12 m de grosor y no se registró material arqueológico, con excepción de algunas piedras de colapso. El Nivel 2 (TIN-328NE-1-2-1) tuvo 0.80 m de grosor máximo y 0.10 mínimo, y consistió en una matriz café claro de consistencia suave en donde también se encontraron piedras y material de mampostería colapsado. Debajo del colapso se encontraron además sillares de caliza (también colapsados) de alrededor de 0.60 m de largo y 0.50 m de ancho, que posiblemente formaron parte de la fachada de la plataforma. En el lado norte de la unidad también se encontró parte de un piso con restos de estuco (Foto 5.15 y Figs. 5.14 y 5.15). En relación al material, se encontraron 54 fragmentos cerámicos y 7 de pedernal.
