PROYECTO ARQUEOLÓGICO EL TINTAL
INFORME No. 5: RESULTADOS DE LA QUINTA
TEMPORADA DE INVESTIGACIÓN, 2018

INFORME ENTREGADO A LA DIRECCIÓN GENERAL DEL
PATRIMONIO CULTURAL Y NATURAL DE GUATEMALA

Guatemala, 2019

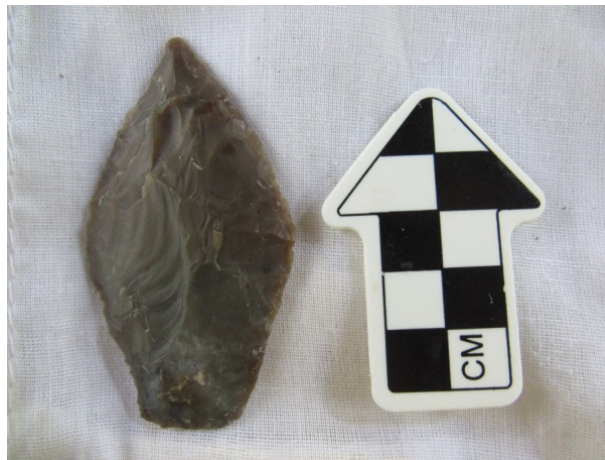
Foto 5.16. Punta de lanza de pedernal encontrado en TIN-328-H1 (Foto: A. Cajas, PAET).

El material encontrado se separó en dos lotes, iniciando con el Lote 1, que correspondió al amontonamiento de tierra que se encontró frente a la trinchera, en donde se recuperaron 1 fragmento de herramienta de pedernal, 1 punta de lanza de pedernal, 198 tiestos, 2 obsidianas y 1 pedernal.

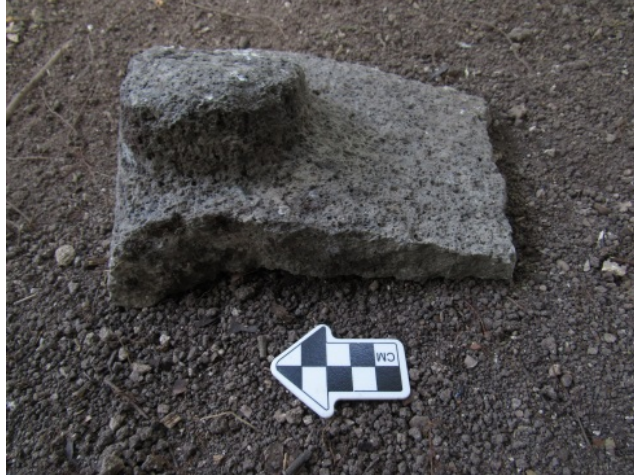
Foto 5.17. Fragmento de piedra de moler de basalto, encontrado en la trinchera de saqueo TIN-330-H1 (Foto: A. Cajas, PAET).

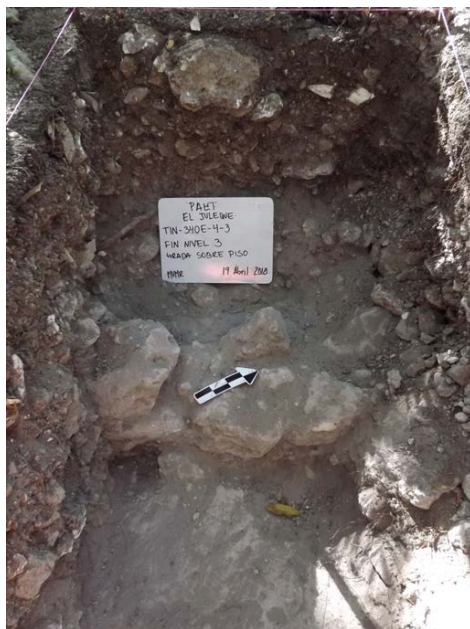
Foto 6.2. Hilería irregular de piedras sobre el piso que probablemente conforme una grada o una banqueta adosada al sector sur de la fachada frontal (Foto: V. Matute, PAET).

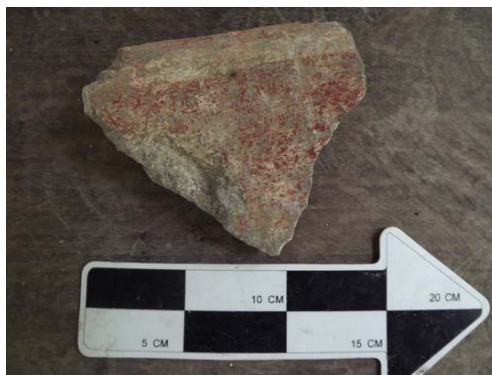
Foto 6.3. Estuco pintado de rojo y blanco (Foto: V. Matute, PAET).

Bajo el primero se encontró una matriz de tierra café clara con piedras irregulares de todos los tamaños que correspondían a un nivel de derrumbe. El estrato tuvo aproximadamente un promedio de 0.40 m de grosor en el que se descartaron 11 pedazos de cerámica y se recolectaron 58 más 6 fragmentos de pedernal, y se observaron 7 fragmentos de estuco, los cuales no fueron recuperados; 5 fueron planos, probablemente correspondientes a pisos o a superficies planas en áreas decoradas de fachadas, uno de ellos presentó pintura roja (Foto 6.3). Los otros 2 fragmentos de estuco presentaron curvaturas para recubrir algún tipo de decoración.

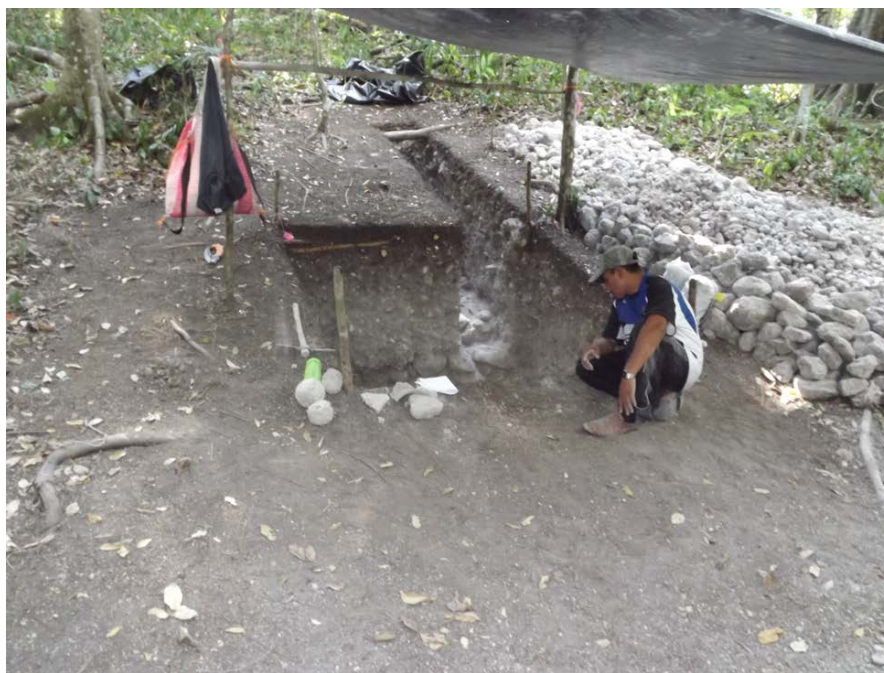
Foto 6.5. Unidades adyacentes TIN-340E-5 (2 m x 2 m) y TIN-340E-7 (Foto: V. Matute, PAET).

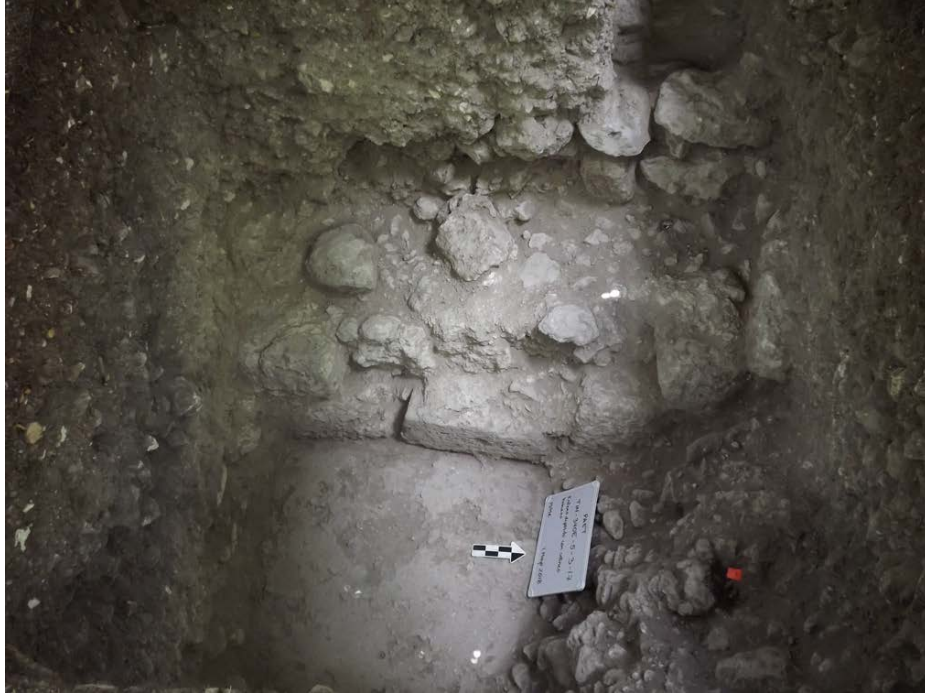
Foto 6.6. Unidad 340E-5: muro de dos hileras de bloques sobre el piso. Se observa en la esquina inferior derecha el relleno que contenía la acumulación de material del depósito problemático. El banderín anaranjado marca la ubicación del cráneo humano en mal estado de conservación in situ (Foto: V. Matute, PAET).

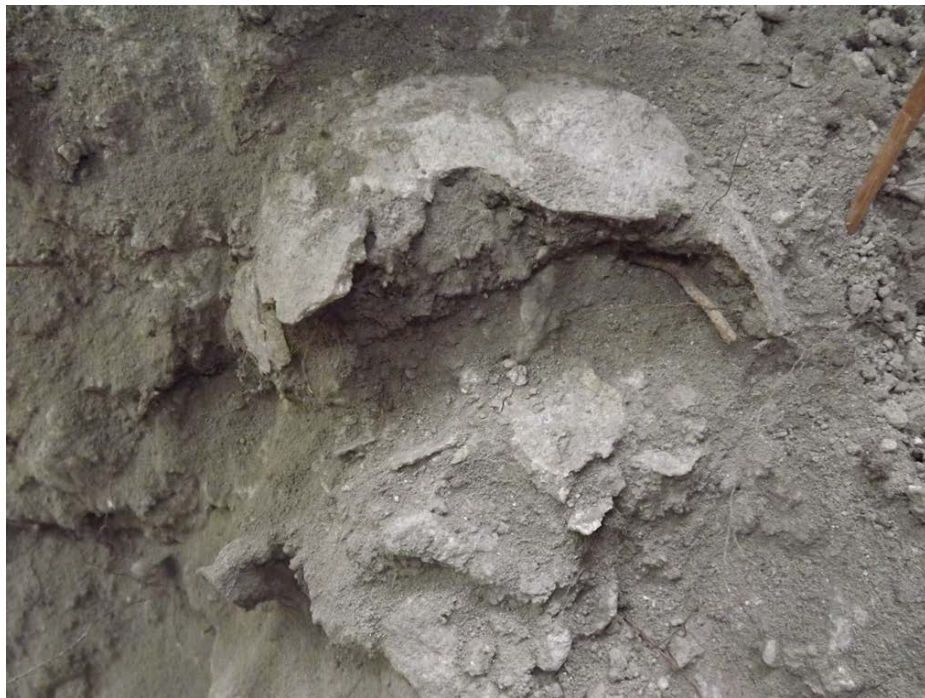
Foto 6.7. Detalle del cráneo humano encontrado en el depósito problemático de la Unidad TIN-340E-7 (Foto: V. Matute, PAET).

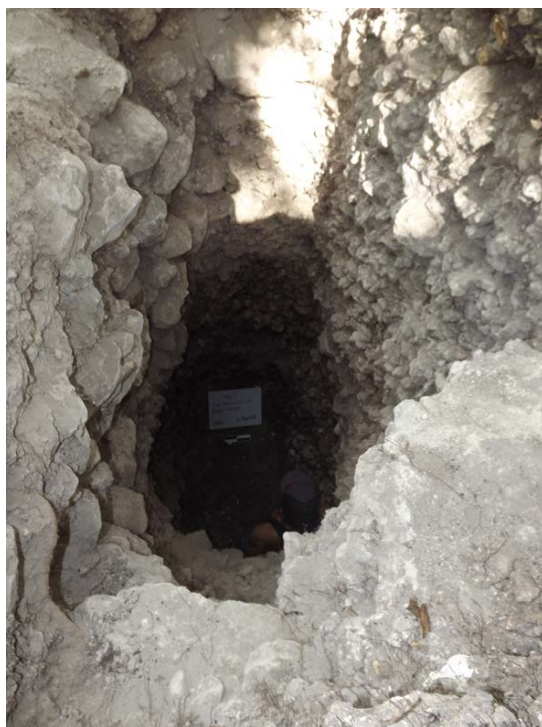
Foto 6.8. Vista de la Unidad TIN-344C-1 hasta la roca madre, donde se observa el relleno de piedras grandes en los perfiles norte y sur (Foto: V. Matute, PAET).

El último nivel fue una capa de tierra café oscura con la misma densidad de piedras medianas sueltas. La tierra dio la impresión de estar quemada en algunas partes. Este relleno de 0.60 m de grosor terminó en la roca madre. Se recuperaron 62 cerámicas y 12 pedernales (Foto 6.8).

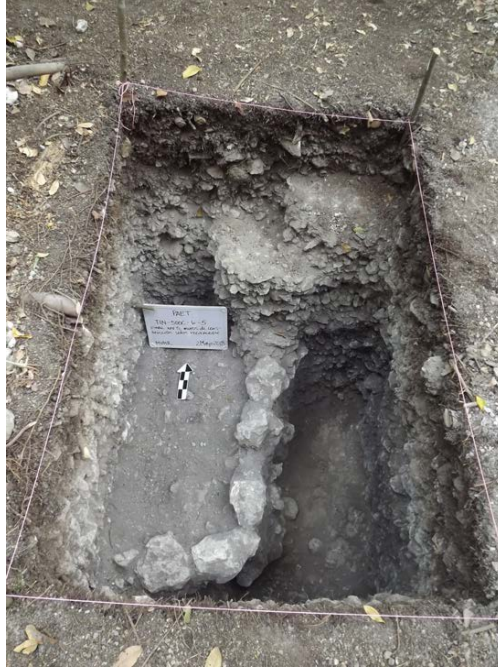
Foto 6.9. Testigos de pisos y encajonado en el relleno antes de llegar a la roca madre de la Unidad TIN-500C-6 (Foto: V. Matute, PAET).

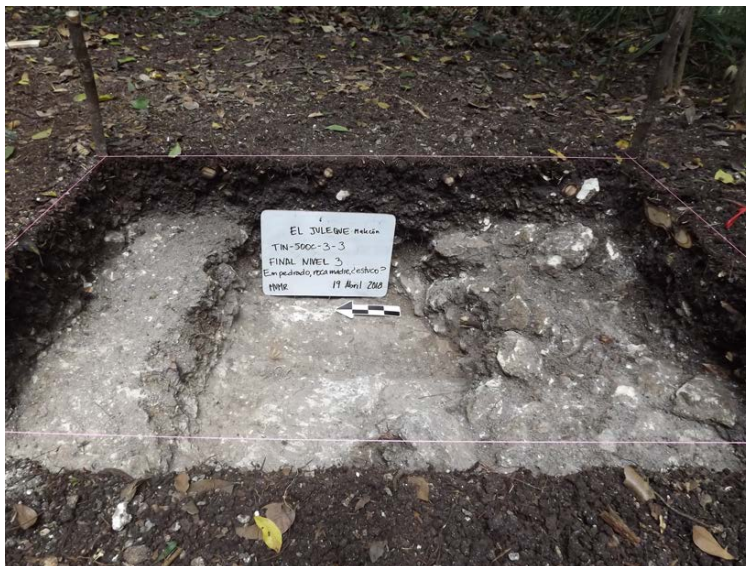
Foto 6.10. Final de la Unidad TIN-500C-3. Se observa lo que se pensó que era la roca madre en el centro y una nivelación al norte y un empedrado al sur (Foto: V. Matute, PAET).

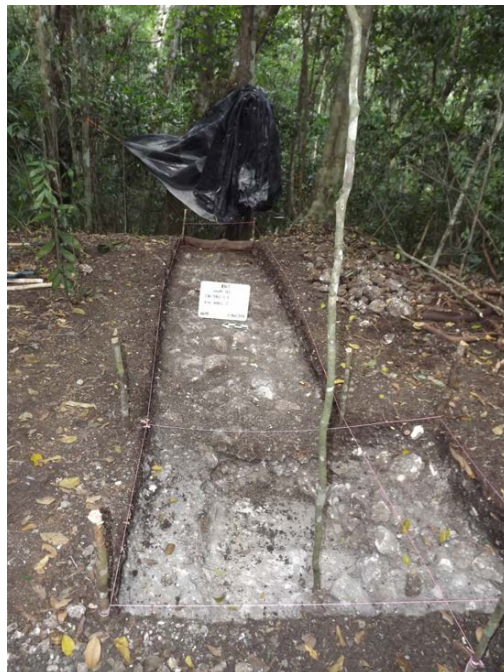
Foto 6.11. Unidades adyacentes TIN-500C-3 y TIN-341C-1 al nivel del empedrado hasta el final del malecón hacia este (Foto: V. Matute, PAET).

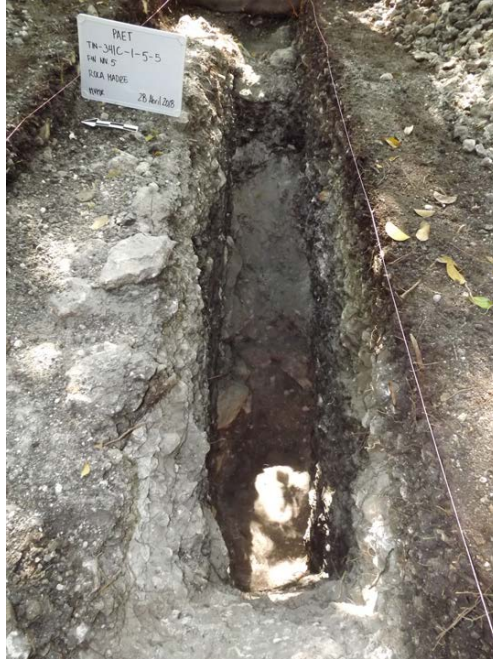
Foto 6.12. Final de la Unidad TIN-341C-1 hasta la roca madre (Foto: V. Matute, PAET).

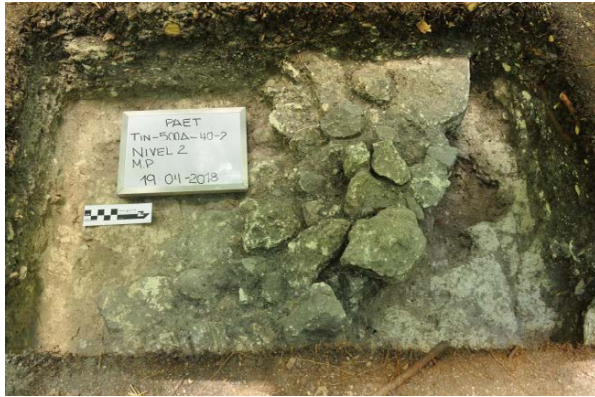
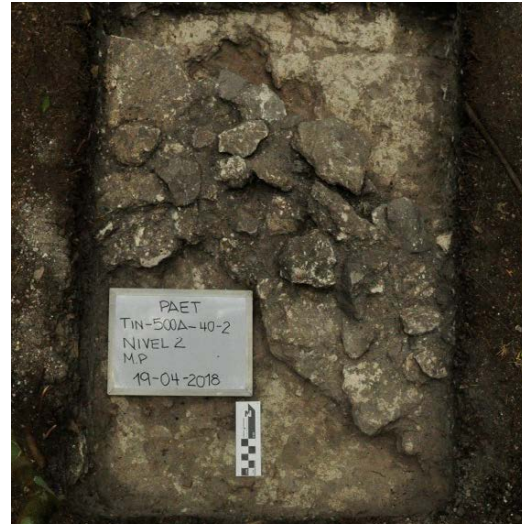
Fotos 7.2. y 7.3. Acumulación de piedras irregulares en la Unidad TIN-500A-40-2 y restos del Piso 1 del Nivel 3 (Foto: M. Perea, PAET).

Nivel 2-Lote 2: Comprendió la excavación de una acumulación de piedras irregulares, orientadas en dirección este-oeste de la unidad, las cuales se encontraron puestas sobre el piso del patio y en el centro de éste (Fotos 7.2 y 7.3). La acumulación de piedras tuvo una altura de 0.20 m y entre 0.45 m a 0.50 m de ancho. No se pudo concluir si se trató de un muro, una plataforma o un altar circular, ya que no se expandió la unidad para seguir el rastro, pero es posible que haya estado relacionado con el depósito del Entierro 6, localizado en el Nivel 4-Lote 2, descrito más abajo. El material arqueológico recuperado consistió en 59 tiestos cerámicos, no se descartó material cerámico del lote.

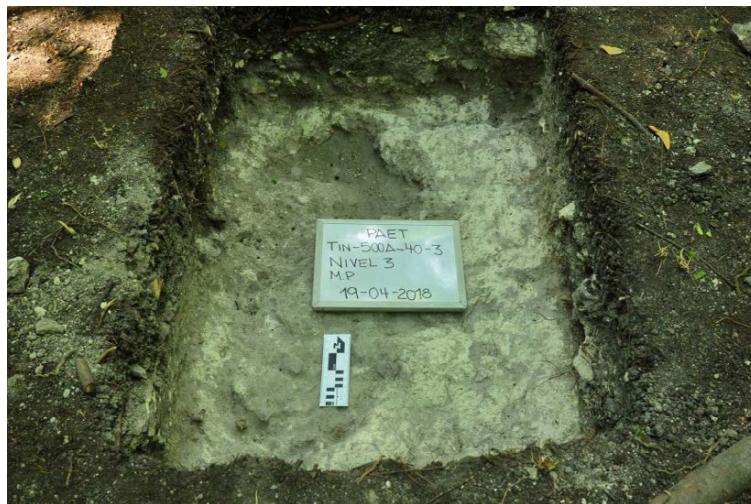
Foto 7.4. Piso 1 de la Unidad TIN-500A-40-3 (Foto: M. Perea, PAET).

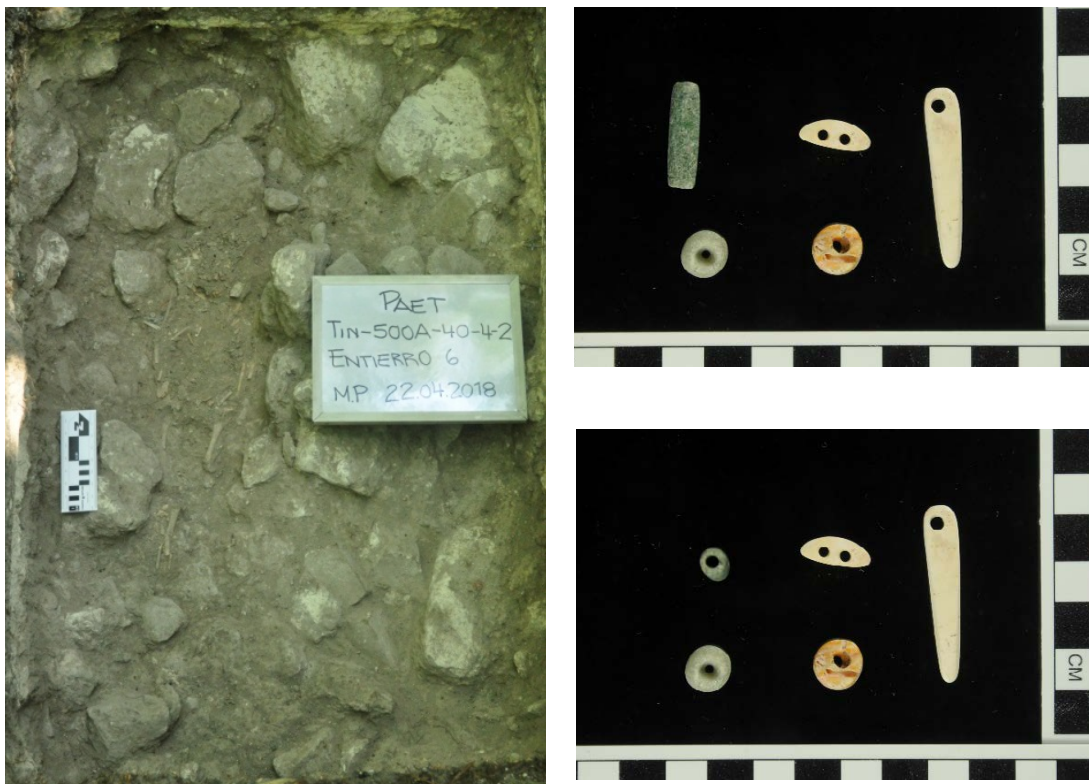
Foto 7.5. Fotografía del Entierro 6 (izq.), encontrado en la Unidad TIN-500A-40-4-2, y las fotografías de la derecha son los artefactos que se encontraron asociados al entierro (Fotos: M. Perea y A. Godoy, PAET)

La evidencia sugiere que el Entierro 6 fue intrusivo dentro del Piso 1, a 1.30 m de profundidad desde el *datum*, de forma directa e individual, decúbito dorsal extendido, con el cráneo al norte, y el cual posiblemente pertenecía a un infante (0 a 3 años). Se estima la edad del individuo por el tamaño del esqueleto, pequeños huesos frágiles y la dentición. El esqueleto no se encontró en buenas condiciones y debido a que los huesos presentes están erosionados e incompletos, se podría decir que se encuentra en un 60% la osamenta del individuo. Aproximadamente, el grosor del Lote 2 fue entre 0.15 a 0.20 m y el material que se recolectó dentro de este contexto consistió en 16 tiestos cerámicos, 2 fragmentos de obsidiana y muestra de tierra tomada de la parte lumbar del individuo. Además, como parte del contexto donde se localizó el entierro se encontraron 3 cuentas, 1 pequeña placa y 1 pendiente, pertenecientes al individuo y localizadas cerca del humero derecho, a 1.33 m del *datum* (Foto 7.5). Posiblemente formaba un collar, el cual se corrió y se desplomó. Dos de las cuentas presentan forma circular

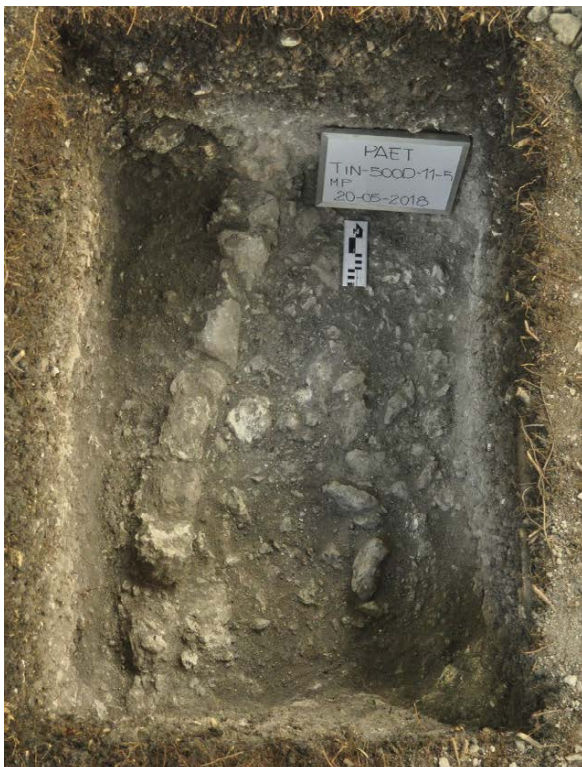
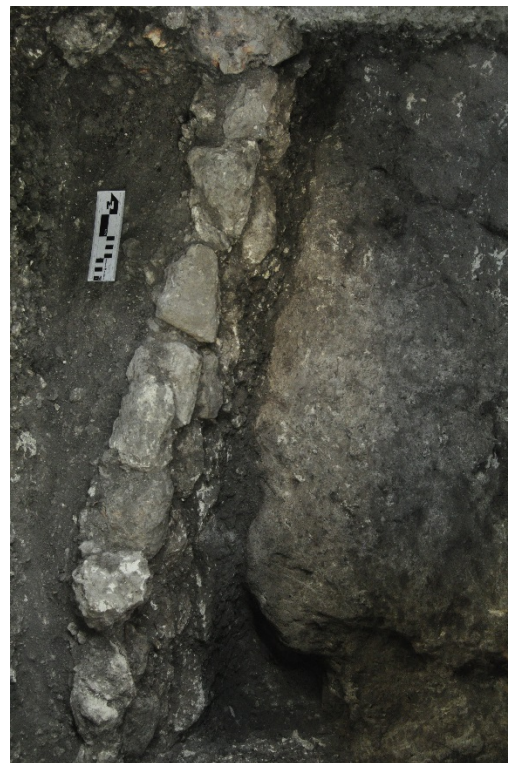
Fotos 7.6 y 7.7. Fotografía de la Unidad TIN-500D-11-5 (izquierda) y roca madre (derecha) (Foto: M. Perea, PAET).

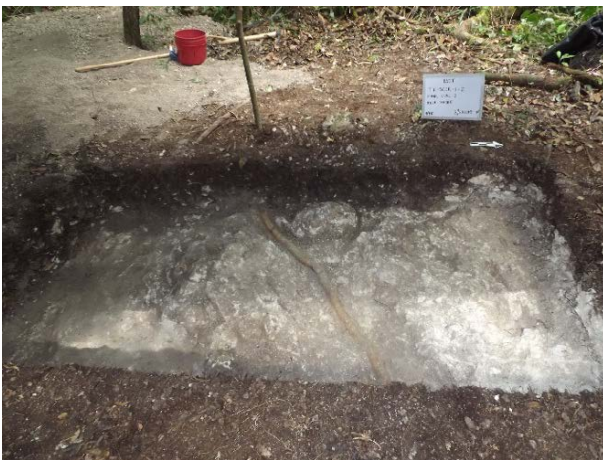
Fotos 7.8. (izq.) Fotografía de la exposición de la roca madre y vista del perfil oeste de la unidad (Foto: V. Matute, PAET).

parecían ser el desprendimiento de la superficie de la roca caliza. Tuvo un grosor promedio de 0.40 m, de donde provino únicamente 1 tiesto de cerámica. Este estrato finalizó al llegar a la roca madre, la cual continuó siendo excavada hasta llegar a la profundidad de 3 m desde la superficie (Fotos 7.8 y 7.9). La localización, poca profundidad del manto calizo natural, y la carencia de material arqueológico evidenciaron la buena ubicación para la infraestructura.

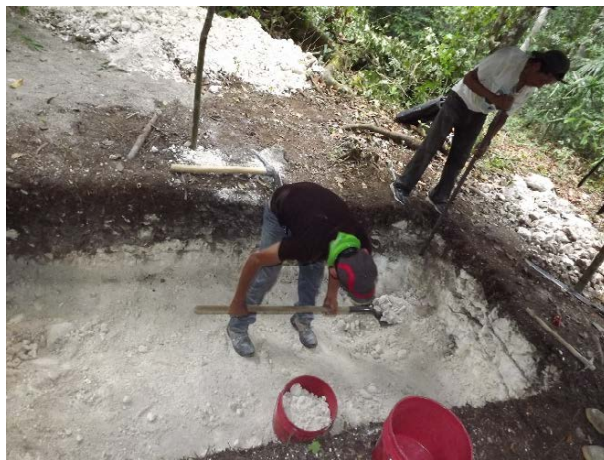
Foto 7.9. (der.) Foto de la excavación de roca madre, la cual profundizó 3 m desde superficie (Foto: V. Matute, PAET).

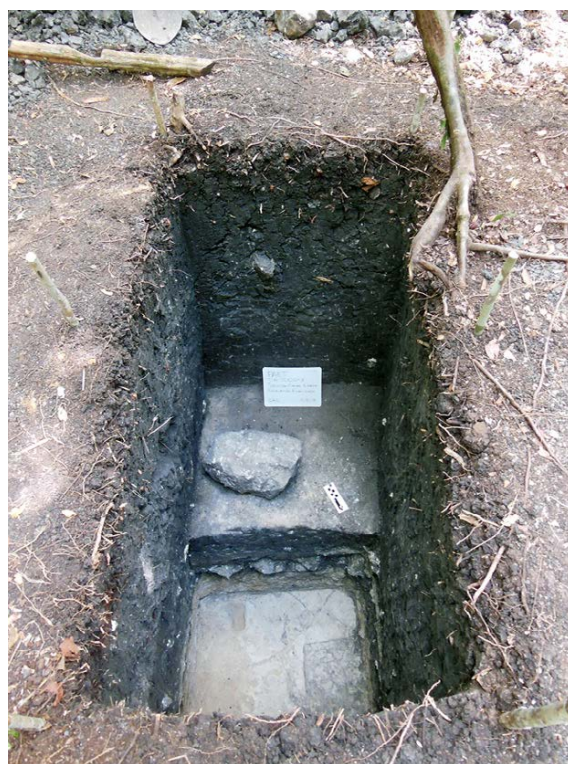
Foto 8.1. Perfil sur, Unidad TIN-500D-3. Se observa la roca madre al fondo de la excavación (Foto: C.R. Chiriboga, PAET).

8.2.1.1. *Unidad TIN-500D-3*: La unidad TIN-500D-3 se ubicó a unos 30 m en dirección nor-noroeste de la unidad TIN-500D-1, excavada durante la temporada 2017. El pozo se trazó al centro del canal y midió 2 x 1 m, orientado 30° al este de norte magnético, orientación aproximada del segmento del canal en esta localidad. La unidad fue ubicada siguiendo la alineación del levantamiento del perfil topográfico # 4, efectuado durante la temporada 2017 (Chiriboga 2017b:174, Fig. 177.119) (Figs. 8.3 y 8.4; Foto 8.1).

El último nivel de excavación (TIN-500D-3-5) consistió en un estrato de barro café oscuro el cual presentaba una capa de piedrín pequeño en su nivel superior, que marcaba la interfase entre el barro gris claro del Nivel 4 y el barro café oscuro del Nivel 5. Debajo de éste se encontró una capa blanca fina, de composición similar a sascab fino o cal, de ~ 2 mm de grosor. Por debajo de esta capa se identificó otro estrato de barro café oscuro de ~3-5 cm de grosor, seguido por

otra capa de material blanco fino de ~2-4 mm de grosor, la cual se encontraba directamente sobre la roca madre. La roca madre, de color blanca/amarillenta y de consistencia suave, marcó el límite inferior del Nivel 5, así como el final de la unidad, la cual llegó a una profundidad máxima de 3.73 m debajo de la superficie. El Nivel 5 tuvo un grosor promedio de 0.12 m y un grosor máximo de 0.22 m. No se encontró material cultural dentro de este nivel. Se tomaron 2 muestras de suelo.

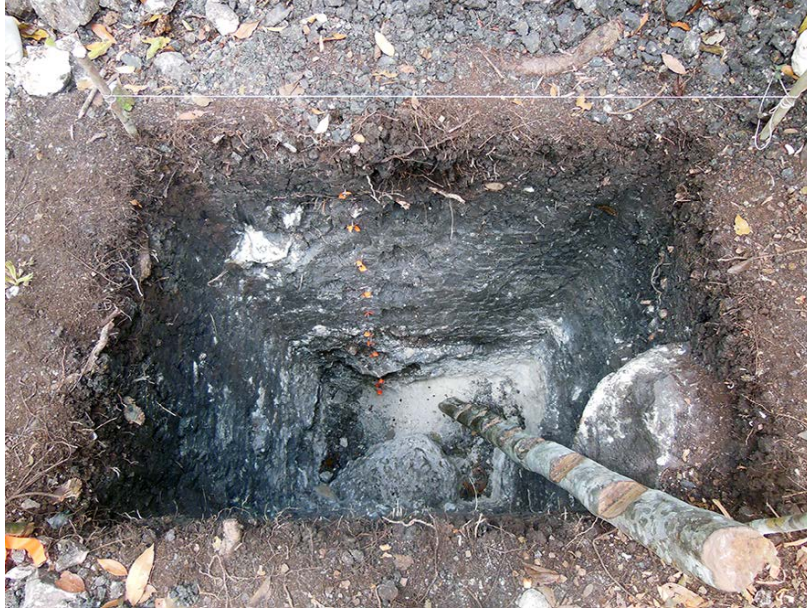
Foto 8.2. Unidad TIN-500D-4 (Foto: M.J. Acuña, PAET).

8.2.2.1. *Unidad TIN-500D-4*: Fue ubicada al centro del canal, alineada con el levantamiento del perfil topográfico # 3. La unidad midió 1.5 x 1.0 m, y fue orientada 30° al este de norte magnético, orientación aproximada del segmento del canal en esta localidad (Figs. 8.5 y 8.6; Foto 8.2).

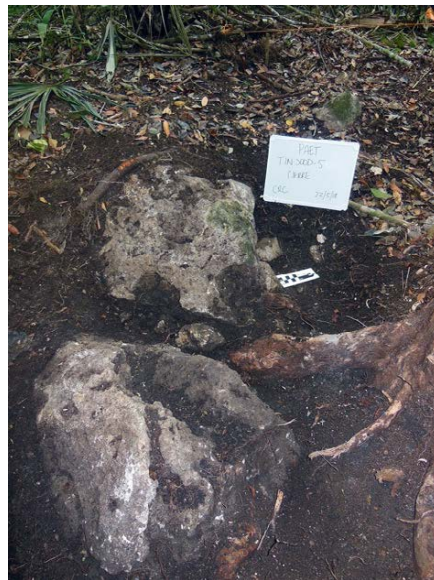
Foto 8.3. Unidad TIN-500D-5 (Foto: M.J. Acuña, PAET).

8.2.2.2. *Unidad TIN-500D-5*: Esta unidad fue trazada a 1.25 m al noroeste de la Unidad TIN-500D-4 (Fig. 8.5). La unidad midió 1.5 x 1 m, y fue orientada 30° al este de norte magnético, orientación aproximada del segmento del canal en esta localidad. Al llevar a cabo la limpieza preliminar de la superficie se identificaron rocas de gran tamaño producto del desplazamiento lateral del colapso del borde oeste del canal (Foto 8.3). Debido al tiempo y esfuerzo requerido para extraer estas rocas se decidió clausurar esta unidad y trazar una unidad 1.5 m al norte (TIN-500D-7). No se encontró ningún material cultural en la limpieza superficial realizada.

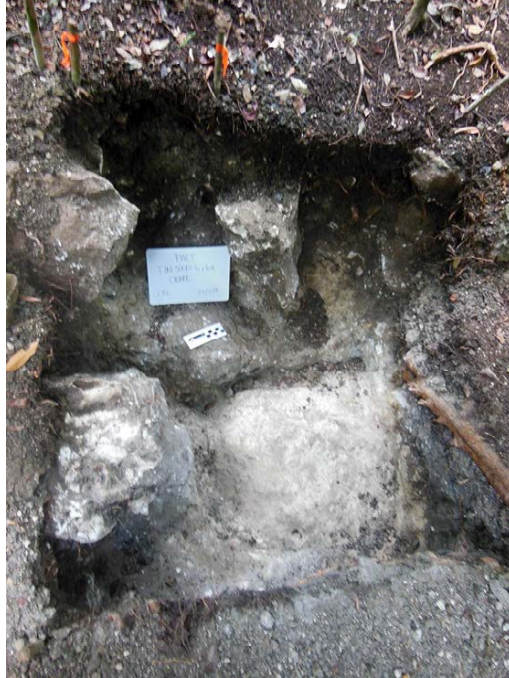
Foto 8.4. Perfil oeste, unidades TIN-500D-6 y -6a (Foto: M.J. Acuña, PAET).

8.2.2.3. *Unidad TIN-500D-6 y -6a*: La unidad TIN-500D-6 fue ubicada en el borde interno sureste del canal, alineada con el levantamiento del perfil topográfico # 3 (Fig. 8.5). La unidad midió 1.5 x 1 m, y fue orientada 30° al este de norte magnético, orientación aproximada del segmento del canal en esta localidad. Debido a la presencia de rocas grandes de colapso en el perfil norte de la Unidad TIN-500D-6, se decidió hacer una ampliación de 0.5 m hacia el norte, la cual recibió la nomenclatura TIN-500D-6a (Fig. 8.7 y Foto 8.4).

El único nivel de excavación (TIN-500D-6-1) consistió en la limpieza de superficie y la extracción de colapso de rocas calizas, las cuales se encontraban dentro de un estrato de tierra café oscura. El fondo de este nivel estaba marcado por la superficie irregular de la roca madre. Este nivel tuvo un grosor promedio 0.77 m, llegando a un grosor máximo de 0.88 m. Únicamente se recolectó 1 fragmento de pedernal.

El Nivel 1 de la ampliación (TIN-500D-6a-1) comprendió la capa de humus y raíces. Al igual que en la Unidad TIN-500D-6, este único nivel consistió de rocas grandes de colapso dentro de un estrato de tierra café oscura el cual se encontraba directamente sobre la roca madre. Este nivel tuvo un grosor promedio de 0.81 m y un grosor máximo de 0.95 m. No se encontraron materiales arqueológicos.

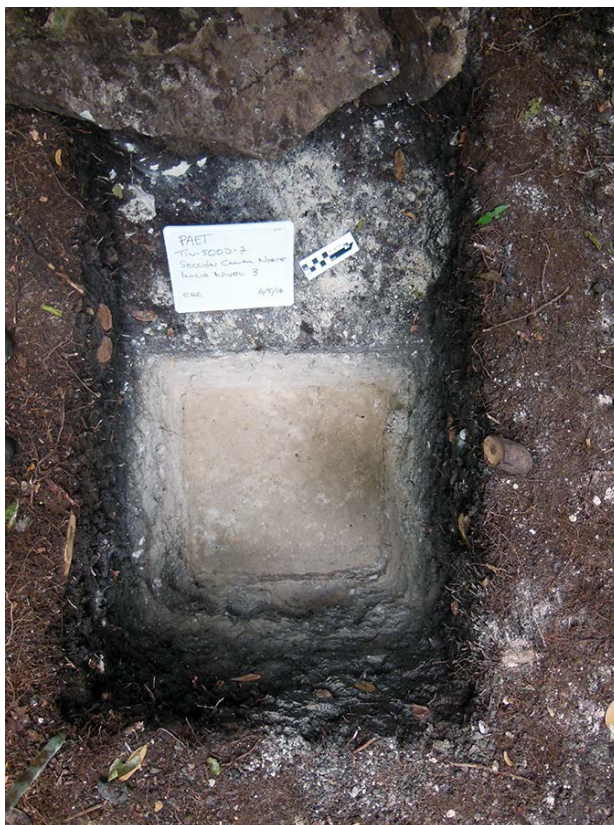
Foto 8.5. Unidad TIN-500D-7. Roca madre visible al fondo de la excavación (Foto: C.R. Chiriboga, PAET).

8.2.2.4. *Unidad TIN-500D-7*: La Unidad TIN-500D-7 fue trazada a 1.5 m al norte de la unidad TIN-500D-5, sobre el borde interno noroeste del canal. La unidad midió 2 x 1 m, y fue orientada 30° al este de norte magnético, orientación aproximada del segmento del canal en esta localidad (Fig. 8.8 y Foto 8.5).

A 1.31 m de profundidad se identificó un cambio a tierra blanca/amarillenta con presencia de pedrín y piedras, dando inicio al Nivel 3. Conforme se continuo la excavación del Nivel 3 se identificó que el estrato presentaba un declive hacia el este. Este nivel tuvo un grosor promedio de 0.55 m, llegando a un grosor máximo de 0.62 m.

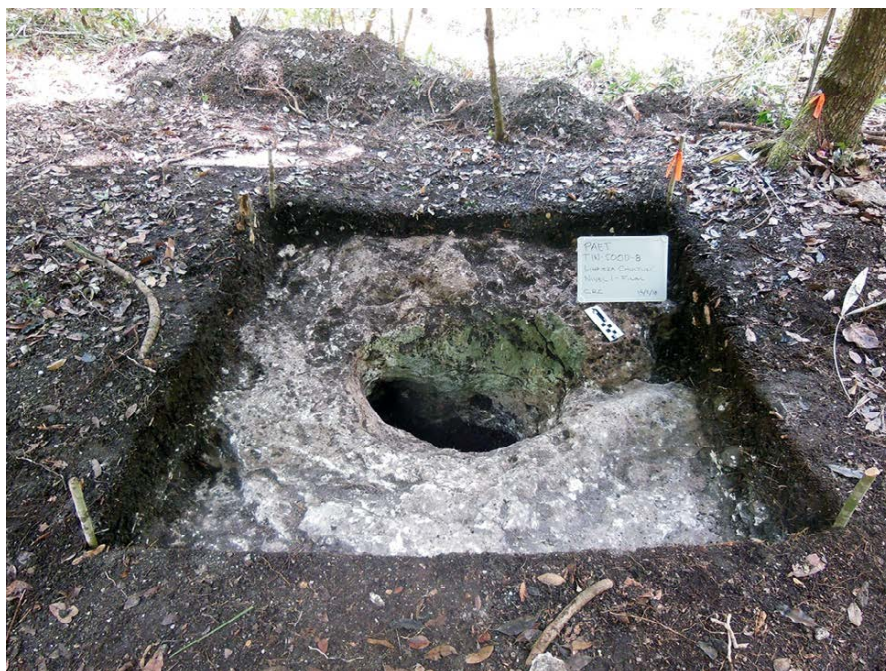
Foto 8.6. Unidad TIN-500D-8. Corte elíptico en roca madre visible al centro de la unidad (Foto: C.R. Chiriboga, PAET).

8.2.3.1. *Unidad TIN-500D-8*: La Unidad TIN-500D-8 unidad midió 1.5 x 1.0 m, y fue orientada 30° al este de norte magnético, orientación aproximada del segmento del canal en esta localidad (Fig. 8.9 y Foto 8.6). La unidad fue centrada sobre una depresión que se asemeja a un *chultun*, con el objetivo de mejor definir este rasgo e intentar identificar su relación con el canal norte. Se llevó a cabo la limpieza de humus para exponer roca madre, la cual se encontró muy cerca de la superficie. Debido a la limitante de tiempo, la excavación quedo suspendida al final de la temporada sin haberse finalizado. La unidad fue sellada mediante el uso de tablas de madera cubiertas con tierra. Se tiene planificado continuar la excavación de esta unidad durante la temporada 2019, cuyos resultados serán incluidos en el informe correspondiente.

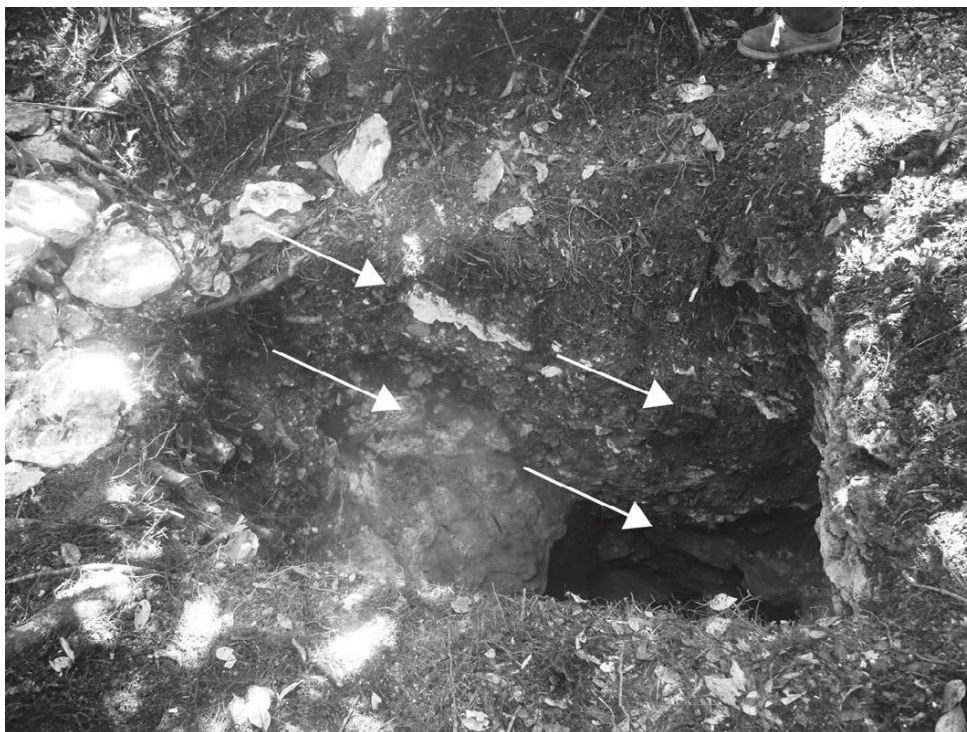
Foto 8.7. Perfil oeste, Unidad TIN-500D-2. Flechas blancas mostrando dirección de estratos (Foto: F. Castañeda, PAET).

Pozo - TIN-500D-2-1-1: El Nivel 1 consistió en la capa de humus y raíces y se caracterizó por una concentración significativa de material orgánico como hojarasca. La limpieza superficial permitió identificar que el afloramiento de roca caliza presente en el perfil norte presentaba un corte vertical que profundizaba, indicativo de una fractura en la roca madre. La excavación develó una serie de estratos indicativos de procesos naturales de sedimentación, los cuales descienden en dirección norte (Foto 8.7), indicativo de un proceso prolongado de rellenado por medio de sedimentos acarreados por flujos hídricos que probablemente ocurrieron durante mucho tiempo. Al llegar a 1 m de profundidad, la roca caliza en el perfil norte presentó una concavidad de aproximadamente 1 m de diámetro (Foto 8.8). A 2.15 m de profundidad se encontró un espacio vacío corriendo de este a oeste y extendiéndose por una distancia indeterminada hacia el norte, el cual está ubicado directamente por debajo del límite inferior de la roca caliza. Se recolectaron 28 fragmentos de cerámica.

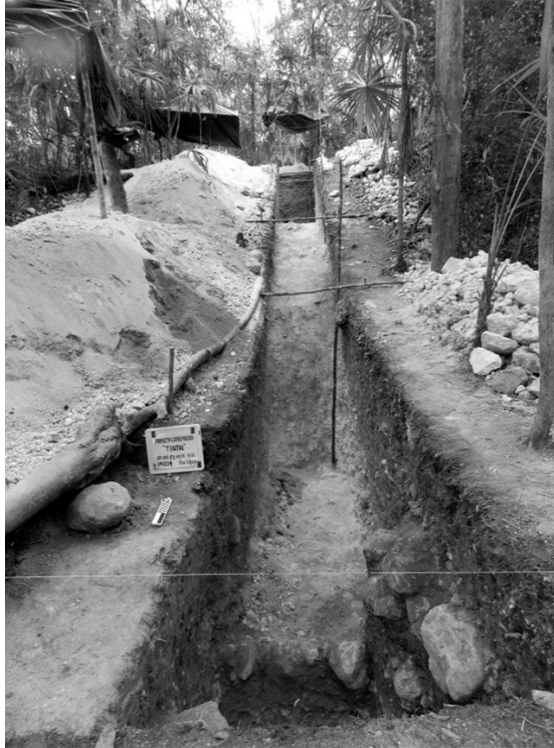
Foto 8.9. Fotografía de Operación 103-F-1. Notar modificaciones en forma de taludes en la roca madre (tomado de López 2015: Figura 24.23).

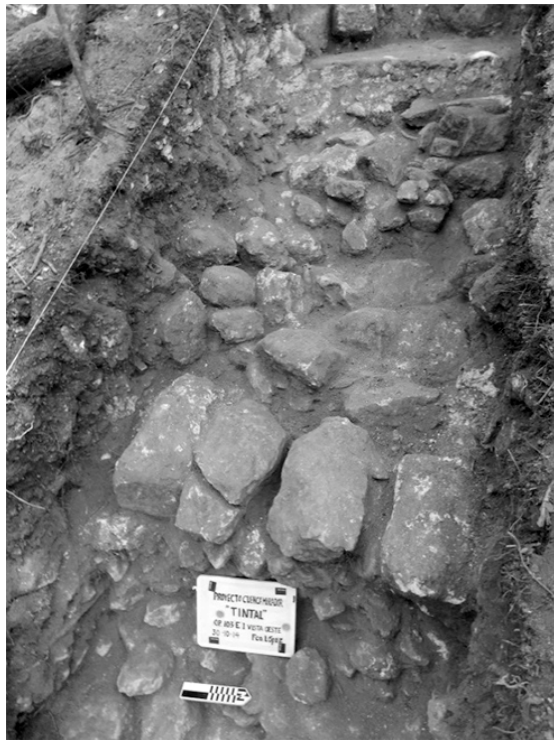
Foto 8.10. Fotografía de Operación 103-E-1 mostrando muro ataludado ubicado dentro de la fosa perimetral (tomado de López 2015: Figura 24.17).

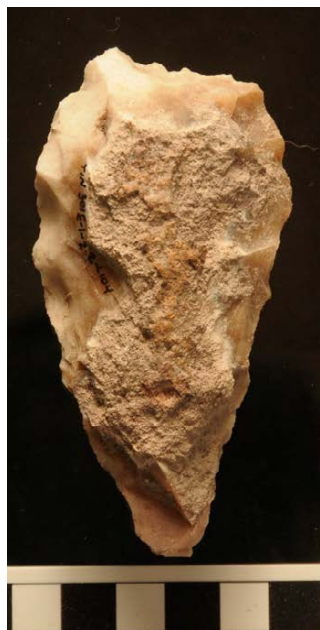
Foto 9.2. Bifacial informal (Foto: A. Godoy, PAET).

Los bifaciales informales pueden variar desde herramientas finamente talladas que no se conocen como regionalmente como especialización y por lo tanto no son un tipo de herramienta formal, a lascas primarias burdas que han sido retocadas en ambos lados. La mayoría de bifaciales informales tienen evidencia de remoción de lascas asimétricamente a lo largo de las orillas laterales y extremos distal y/o proximal, tienen mayor porcentaje de corteza (más del 25%) presente, aparecen en varios tamaños y formas, y pudieron haber sido utilizadas para diferentes propósitos (Foto 9.2). En la muestra de El Tintal, los bifaciales informales fueron principalmente reciclaje de herramientas unifaciales o bifaciales formales quebrados, y fueron reconocidas debido a su materia prima, forma o las huellas de remoción simétrica de lascas en las orillas de la herramienta original que permanecían sin dañar.

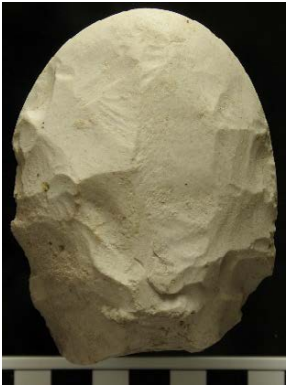
Foto 9.3. Bifacial oval y celta pulida (Foto: A. Godoy, PAET).

Las celtas pulidas eran para trabajo pesado de cortar o trocear (Fig. 9.2 y Foto 9.3). Las celtas pulidas tienen un extremo distal característica y notablemente convexo, altamente pulido y redondeado y tienen un perfil elíptico. Inicialmente, las celtas pulidas se forman por lasqueado bifacial, y luego las orillas dorsal, ventral y laterales son desgastadas y finamente alisadas para crear una apariencia pulida (Shafer 1994). En el conjunto de El Tintal se han identificado cuatro celtas pulidas.

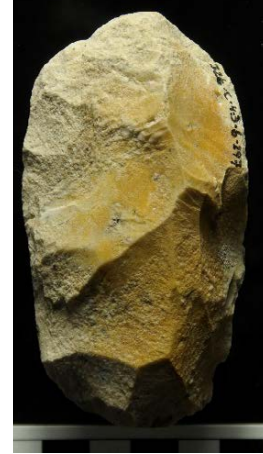
Foto 9.4. Bifacial de utilidad general (Foto: A. Godoy, PAET).

Las celtas bifaciales de utilidad general (GUB, por sus siglas en inglés) tienen un perfil grueso, bifacial y por lo general son más ovaladas que otros bifaciales ovales (Fig. 9.3 y Foto 9.4), ya que son menos afiladas en el extremo proximal (Paling 2008). Los bifaciales de utilidad general también pueden aparecer como bifaciales gruesos y alargados en forma de “D” (Ibid.). Los bifaciales de utilidad general también tienen orillas laterales ligeramente convexas (Shafer 1983), pueden estar truncadas en la sección medial, y mostrar huellas de fuertes golpizas y/o daño de trituración en los extremos laterales y distal. Estas herramientas han sido encontradas en varios sitios del norte de Belice y pudieron haber servido como herramientas de uso múltiple para trocear y martillar con más control y precisión. Eaton (1991:222) ha sugerido que los bifaciales de utilidad general fueron usados por los constructores del periodo Clásico para cortar y preparar los materiales del bosque, así como también para tallar o dar forma a las piedras de construcción. También pudieron haber servido en la producción de piedras de moler o metates.

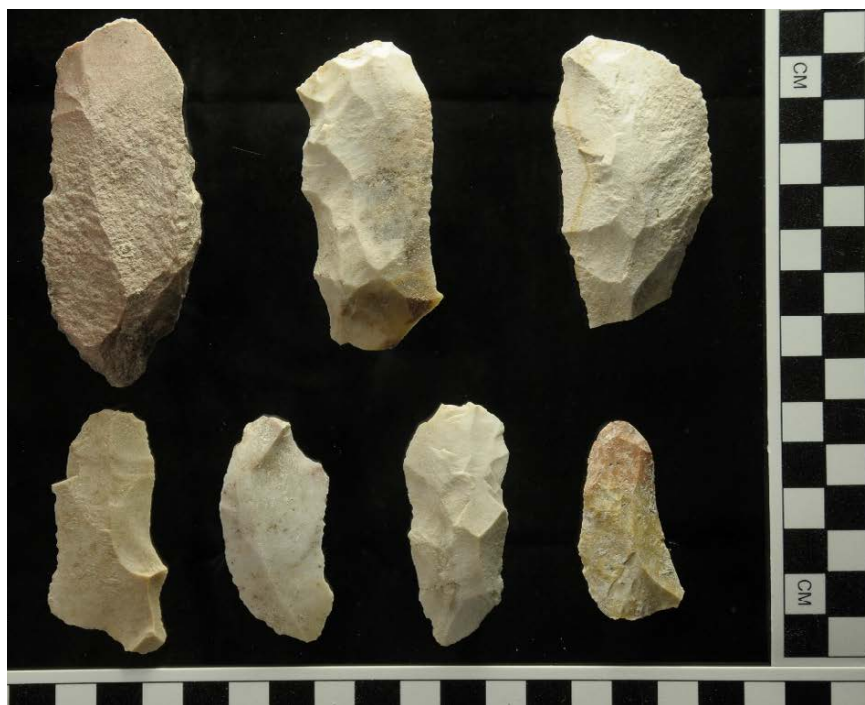
Foto 9.5. Navajas de pedernal de El Tintal (Foto: A. Godoy, PAET).

Las herramientas unifaciales de pedernal están talladas en un solo lado; más frecuentemente en la superficie dorsal que ventral de la lasca. Los unifaciales varían grandemente en forma, y en este trabajo los unifaciales son categorizados por configuración, forma, o ángulo de borde distal. Las navajas son el doble de largas de lo que son anchas y no están trabajadas bifacialmente. También varían en tamaño desde macronavajas a pequeñas, micro o navajas de lasca. Los conjuntos líticos del período Preclásico también incluyen herramientas secundarias o *ad hoc*. Estas herramientas parecen haber sido recicladas de otras herramientas tales como bifaciales, unifaciales, y núcleos. Los rasgos tecnológicos y morfológicos frecuentemente se correlacionan con una función particular. Por ejemplo, los buriles y buriles desconchados son una tecnología lítica formal reconocida donde tienen el extremo distal en punta, son gruesos y triangulares o cuadrados en su sección transversal, y fueron probablemente usados como perforadores. Característicamente, los perforadores tienen un cuerpo alargado que se estrecha al extremo distal en punta. Los perforadores tenían la intención de penetrar o perforar a través de materiales más robustos, lo que requeriría una integridad estructural más fuerte para soportar el trabajo.

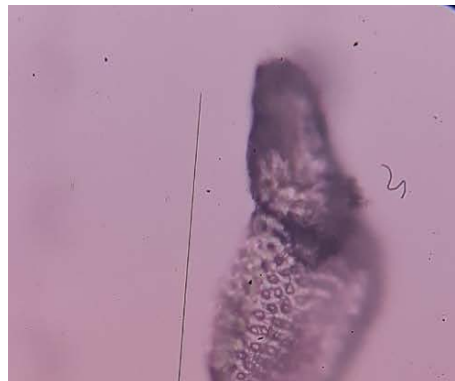
Foto 11.28. Células de semilla en Muestra 21, de TIN-500A-40-8 (observación con microscopio, objetivo 1000x. Foto: C. Abugarade).

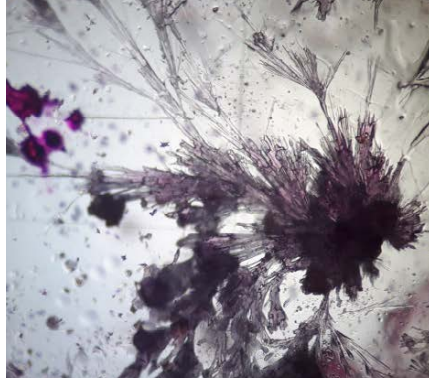
Foto 11.29. *Selaginella* sp. en Muestra 14, de TIN-500A-40-10 (observación con microscopio, objetivo 400x. Foto: C. Abugarade).

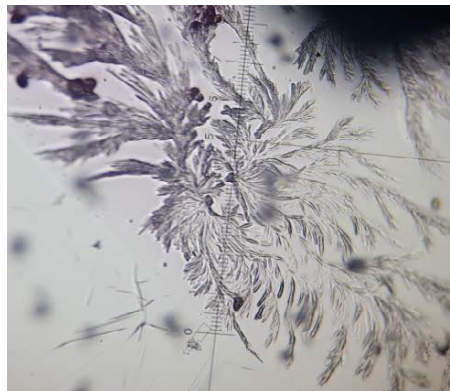
Foto 11.30. *Selaginella* sp. en la Muestra 23, de TIN-500B-4a y b-4-1 (observación con microscopio, objetivo 400x. Foto: C. Abugarade).

La Muestra 23 deriva del pozo de sondeo TIN-500B-4, excavado en 2017 en un grupo arquitectónico al suroeste de la pirámide Henequén, en el Complejo Henequén (Acuña 2017:140). Específicamente, la muestra se extrajo del suelo recolectado del interior de un cántaro encontrado al nivel de roca madre. Éste estaba relleno de tierra, aunque su cuerpo se encontró en fragmentos y el cuello había sido removido en la antigüedad (Acuña 2017:145-146). Los resultados del análisis muestran la presencia del género *Selaginella* sp., típica de ambientes húmedos.

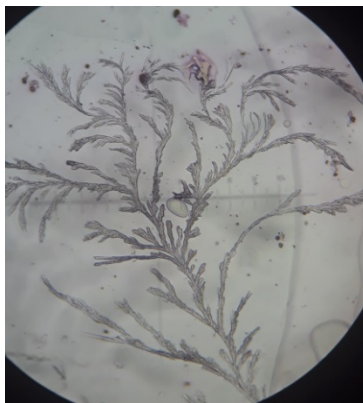
Foto 11.31. Licopodio de la familia Lycopodiaceae en la Muestra 25, de TIN-500C-8-2 (observación con microscopio, objetivo 400x. Foto: C. Abugarade).

Las muestras 24, 25 y 26 se extrajeron de un pozo de sondeo (TIN-500C-8) efectuado en el área denominada El Juleque, a la orilla de lo que actualmente es un bajo y reportado por el PAET como una probable antigua laguna (Chiriboga, et al. 2017) (Fig. 7.1). El análisis de las muestras procedentes de los niveles 2 y 3 de la unidad, permitió identificar especímenes botánicos de la familia Lycopodiaceae (licopodios) (Foto 11.31) y familia Selaginellaceae, género

Sellaginella sp. (Foto 11.32). Ambas son típicas de los ambientes húmedos, y su presencia se debe probablemente a su contexto cercano a un cuerpo de agua. En la muestra 24 no pudo identificarse ningún espécimen botánico.

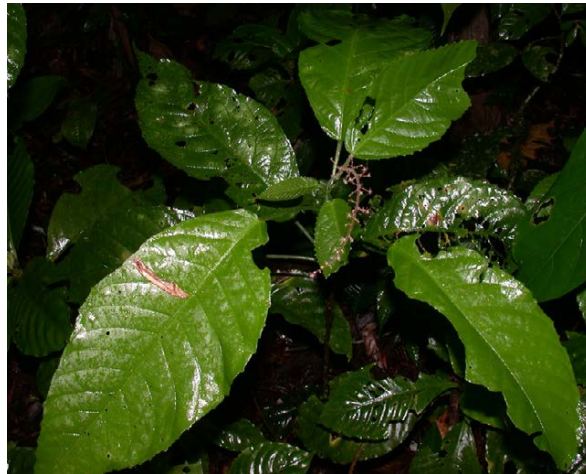
Foto 11.38. Ejemplar de *Acalypha costaricensis* (Kuntze) (Fuente: CONABIO).

11.35). Todos estos géneros se encuentran distribuidos por lo general en ambientes húmedos. El análisis de la Muestra 34 (TIN-500D-4-4), permitió identificar dos granos de polen pertenecientes a la especie *Acalypha costaricensis* (Kuntze), familia Euphorbiaceae (Fotos 11.37 y 11.38). Esta especie está caracterizada por hierbas anuales o perennes; hojas alternas, dentadas. Usualmente habita el sotobosque de bosques mixtos de las regiones tropicales de las tierras bajas. La Muestra 35 (TIN-500D-4-5) reporta únicamente presencia de cristales de sílice (Foto 11.39).

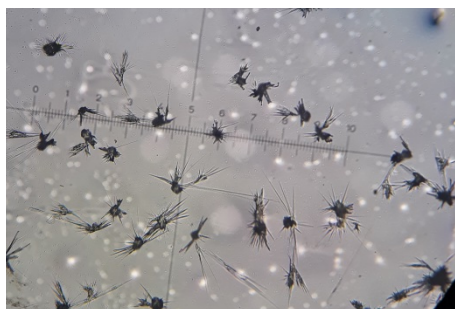
Foto 11.39. Probablemente cristales de sílice en la Muestra 35, de TIN-500D-4-5 (observación con microscopio, objetivo 400x. Foto: C. Abugarade).
