CAPÍTULO 5

WK-06: EXCAVACIONES EN LA ESTRUCTURA L11-38, EN EL COMPLEJO PALACIEGO NOROESTE

David F. Lee

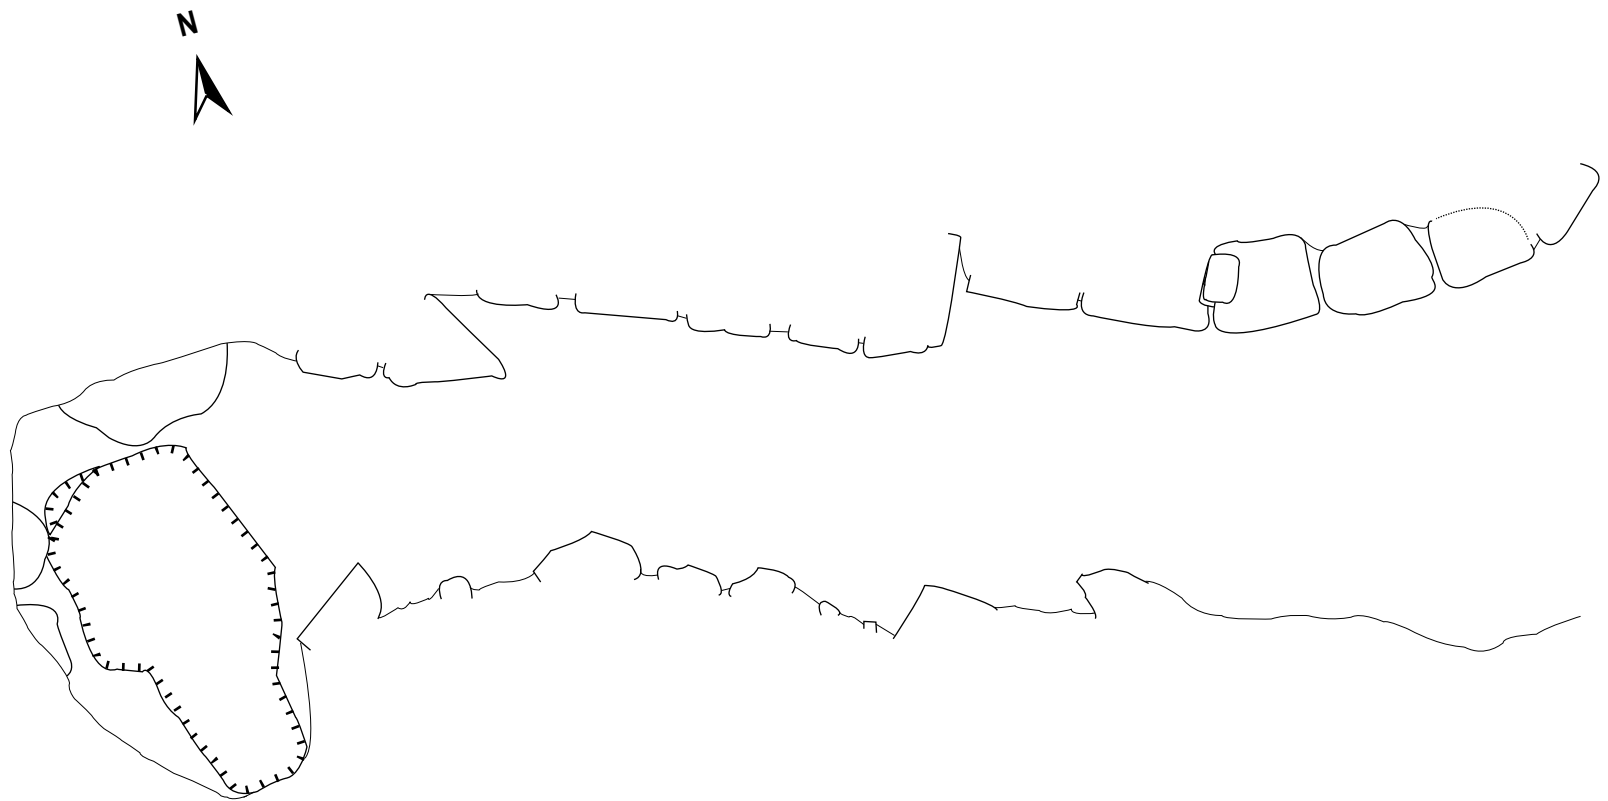
Figura 4.
WK06A Unidades 17-21
Planta de Túnel
Dibujo de David Lee y Mary Jane Acuña

combinación con el daño potencial que podía sufrir tal depósito, fueron razones suficientes para decidir invertir tiempo y trabajo para verificar esta posibilidad. El túnel fue trazado inmediatamente al sur de la columna central de la superestructura, con el fin de tomar ventaja del área expuesta en la extensión sur de las excavaciones del 2003 (Figs. 4 y 5).

El lote 56 también fue un rasgo encontrado en la extensión noroeste de la unidad. Este muro, designado Muro 7, consistía en un muro circular (Fig. 4). Sólo se descubrió una pequeña parte del arco del muro en esta temporada de excavaciones, pero evidentemente forma parte de una fase constructiva más temprana. Es interesante que cuando la curva del muro se proyecta, pareciera que la última construcción de la columna en la penúltima fase de la superestructura estuviera centrada en el plano proyectado por ese rasgo. Las excavaciones del 2005, se enfocarán en determinar el tamaño y la extensión del rasgo del muro y su relación con las últimas construcciones.
