**INVESTIGACIONES ARQUEOLÓGICAS  
EN LAS RUINAS DE KIUIC, YUCATÁN, MÉXICO**  
Temporada 2000

Informe tecnico al Instituto Nacional de Antropología e Historia  
Mayo, 2001

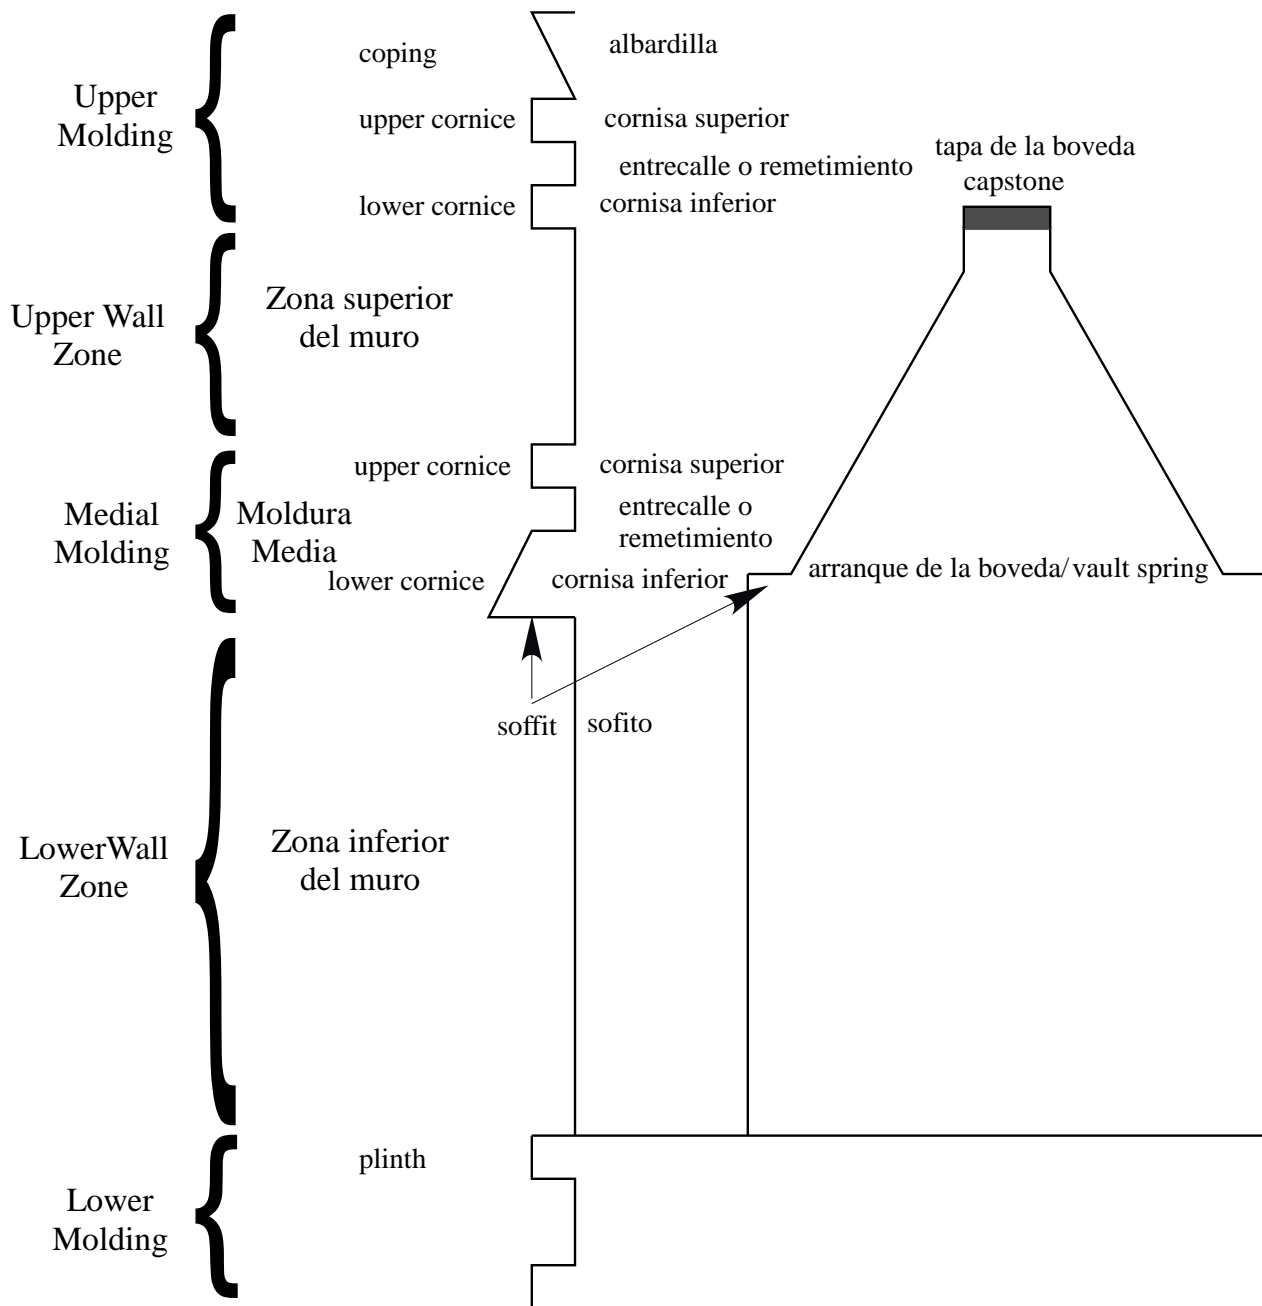
Figura 2.1. Terminos arquitectónicos utilizados en este capítulo

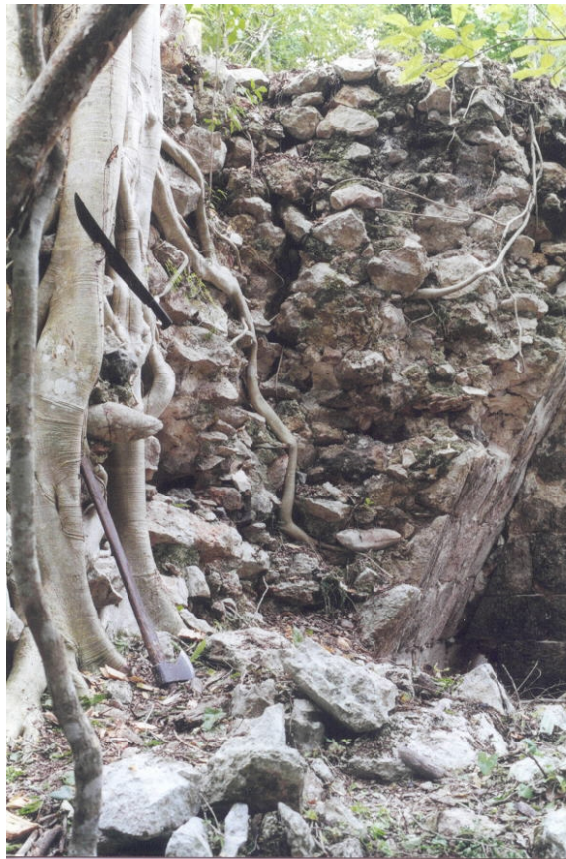
Figura 6.10. N0970E0850. Lado este del cuarto 5 antes de ser intervenido; nótese las grietas en la pared divisoria de las dos bóvedas.

Las grietas que presentaba la parte divisoria de las dos bóvedas fueron rellenadas mediante un “colado” de material elaborado con tres partes de polvo y  $\frac{1}{2}$  de cemento, y nucleadas con piedras burdas y un nuevo cementante (Foto 6.10).

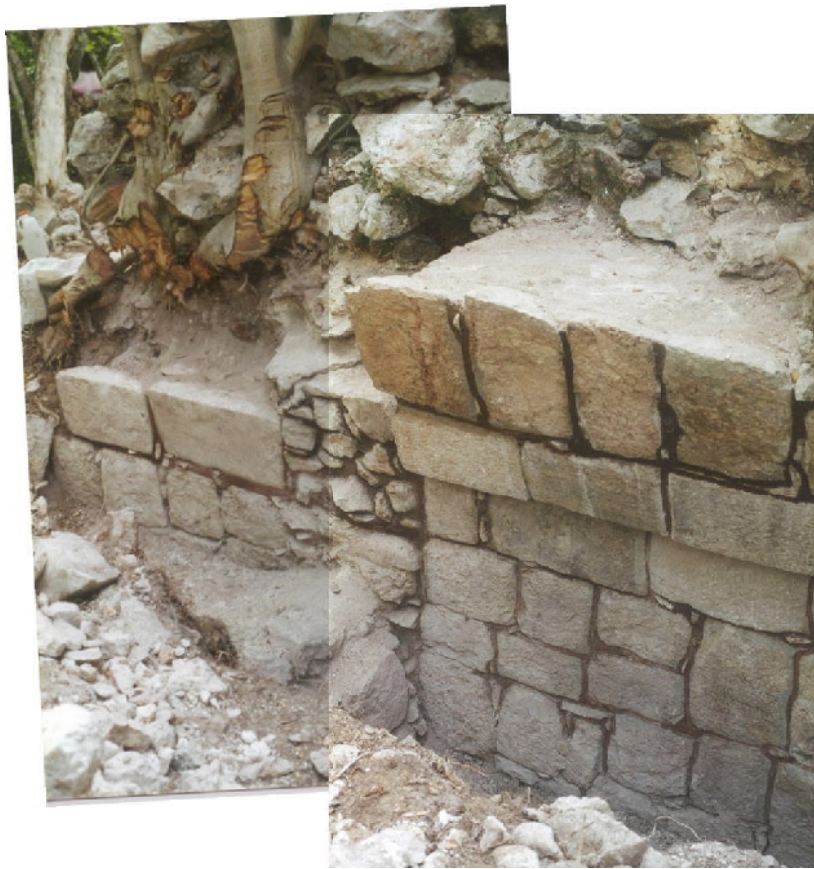
Figura 6.15. N0970E0850, Detalle del muro este del cuarto 5 en proceso de consolidación, nótese en la parte inferior izquierda el muro divisorio localizado.

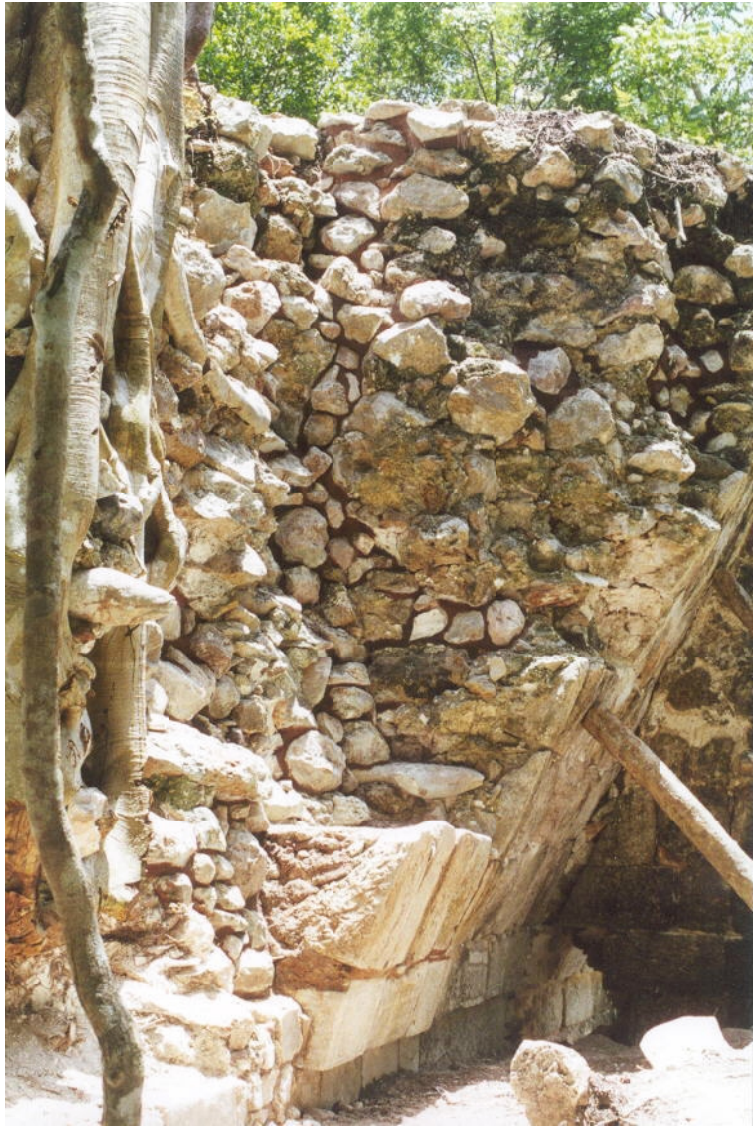
Figura 6.17. N0970E0850. Lado este del cuarto 5 después de su consolidación.

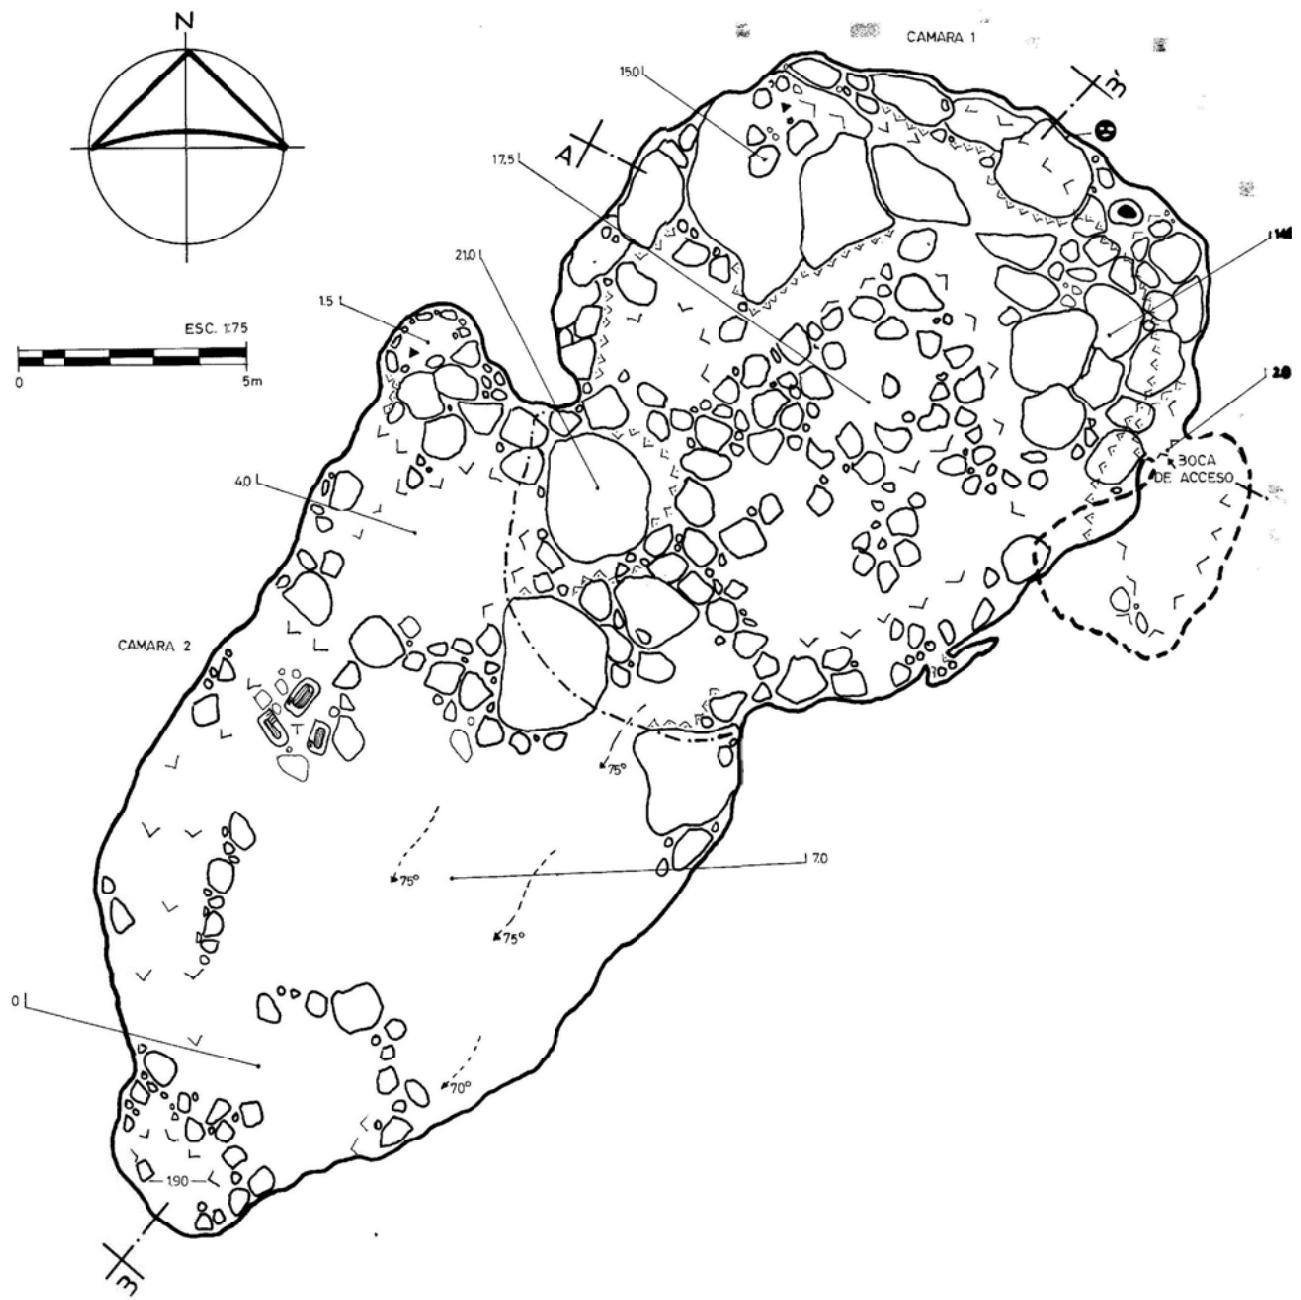
Figura 7.3. Mapa del *Actún Kiuic*

Como parte de nuestra exploración decidimos dividir la bóveda en dos cámaras, tal y como se señala en el plano (no existe división física alguna en el terreno sólo se señala así en el plano por cuestiones metodológicas de prospección).
