Proyecto Arqueológico El Zotz

Informe Final 2013

Temporada de Campo # 8

**Proyecto Arqueológico “El Zotz”
Informe No. 8
Temporada 2013**

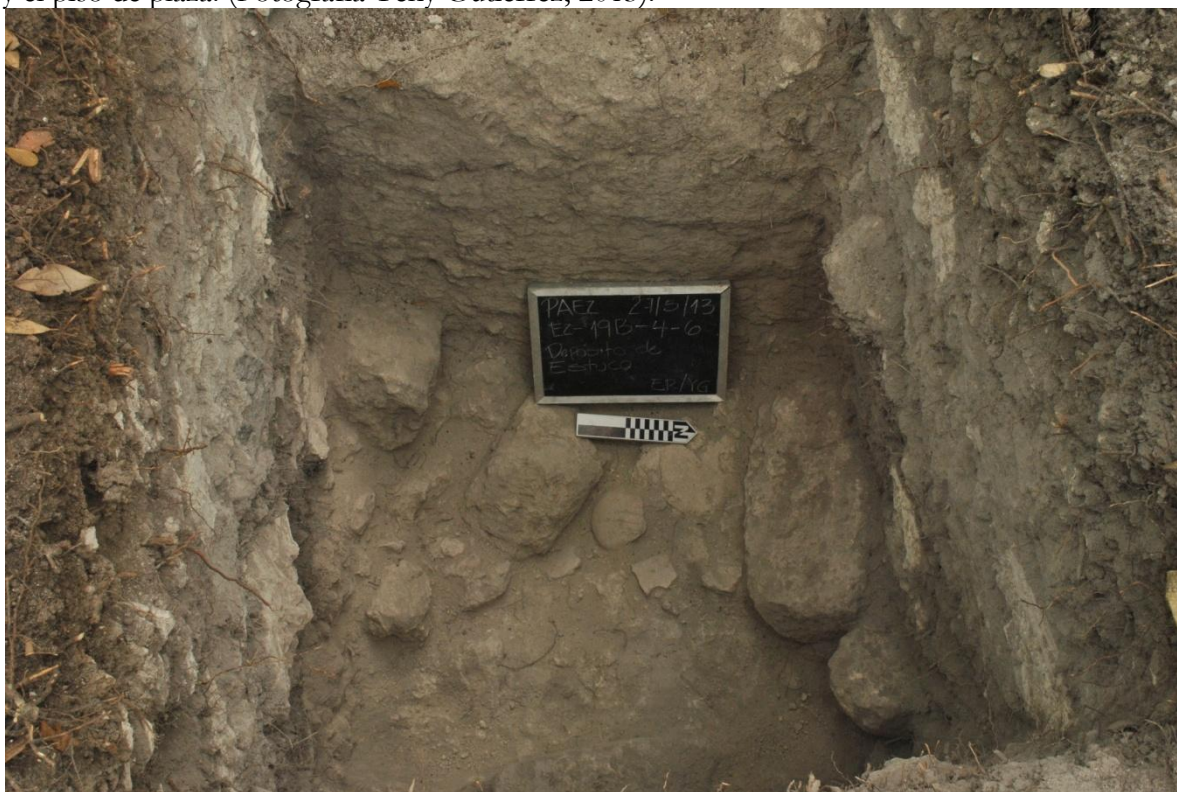
Figura 1.6. Depósito de estuco ubicado en EZ-19B-4-6 (Fotografía PAEZ 2013).

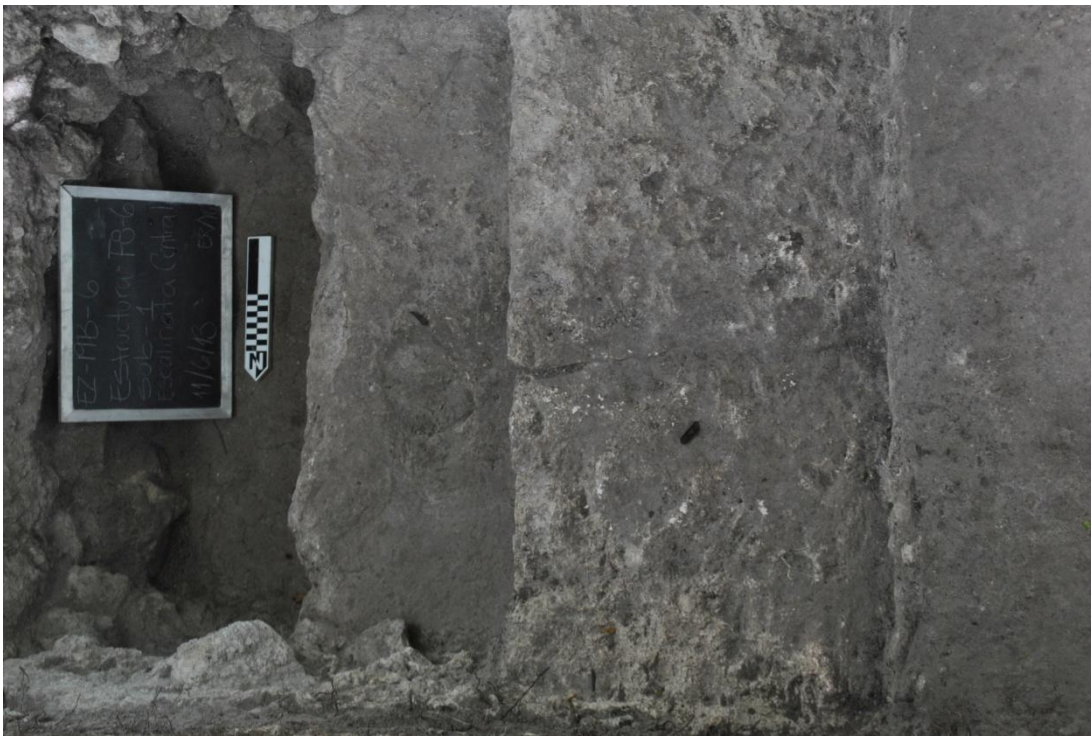
Figura 1.8. Sub-estructura de F8-6. La imagen muestra el acceso central que el edificio tuvo y que posteriormente fue remodelado (Fotografía Yeny Gutiérrez 2013).

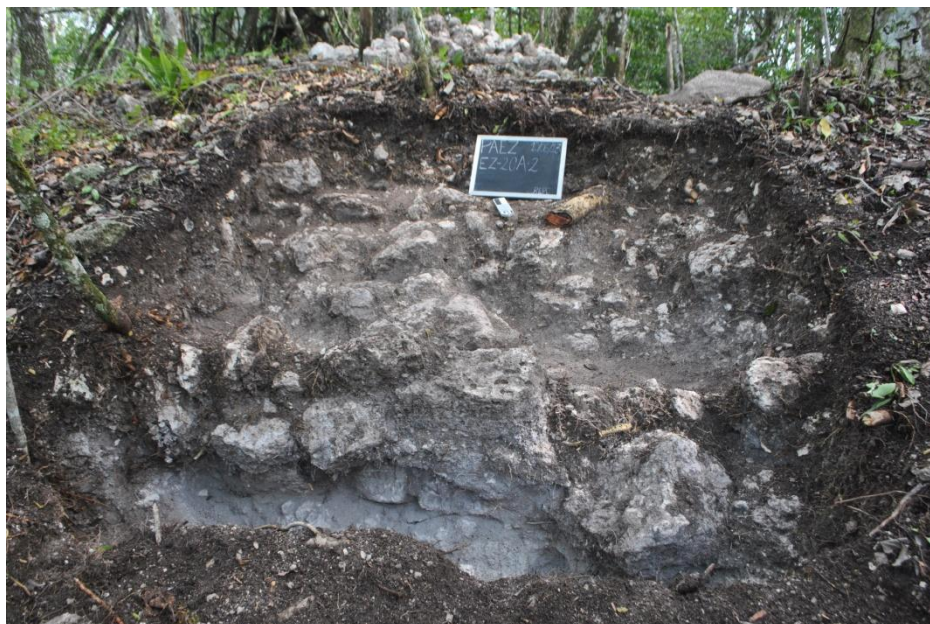
Figura 2.2. Talud posterior de la Estructura G6-2, pozo EZ-20A-2 (PAEZ 2013).

Resultados: se pudo comprobar que la parte posterior de la Estructura G6-2 está compuesta por un muro de talud deteriorada por las raíces de los árboles, presentó una capa de tierra gris característico del grupo, en la que se puede inferir que la estructura fue rellena y abandonada en el periodo Clásico Temprano.

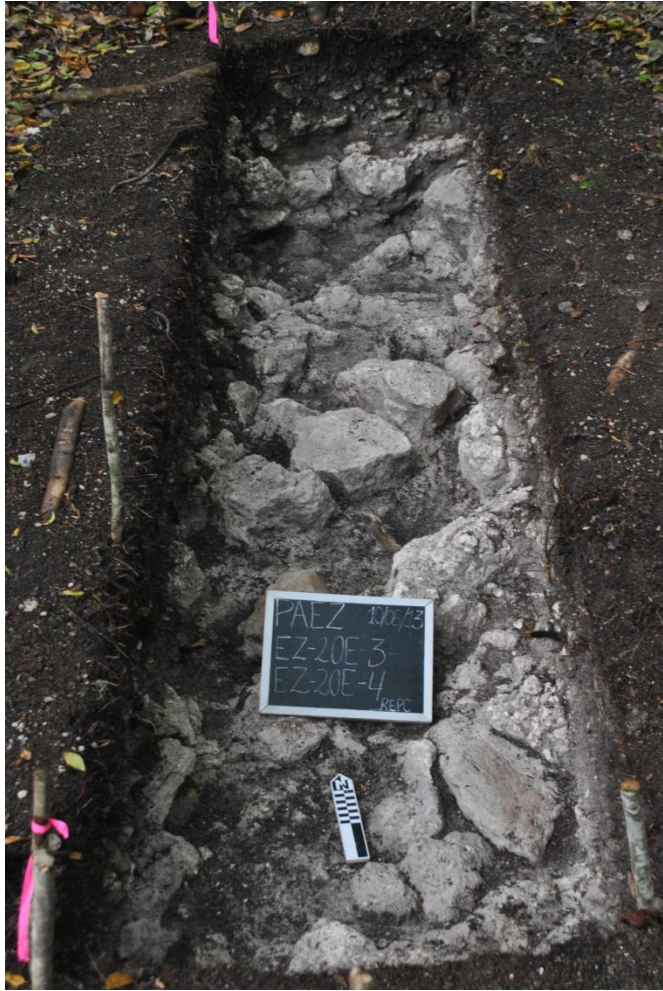
Figura 2.6. Unidades EZ-20E-3 y EZ-20E-4, en la fotografía se puede apreciar el alineamiento de piedras de Suroeste a Noreste (PAEZ 2013).

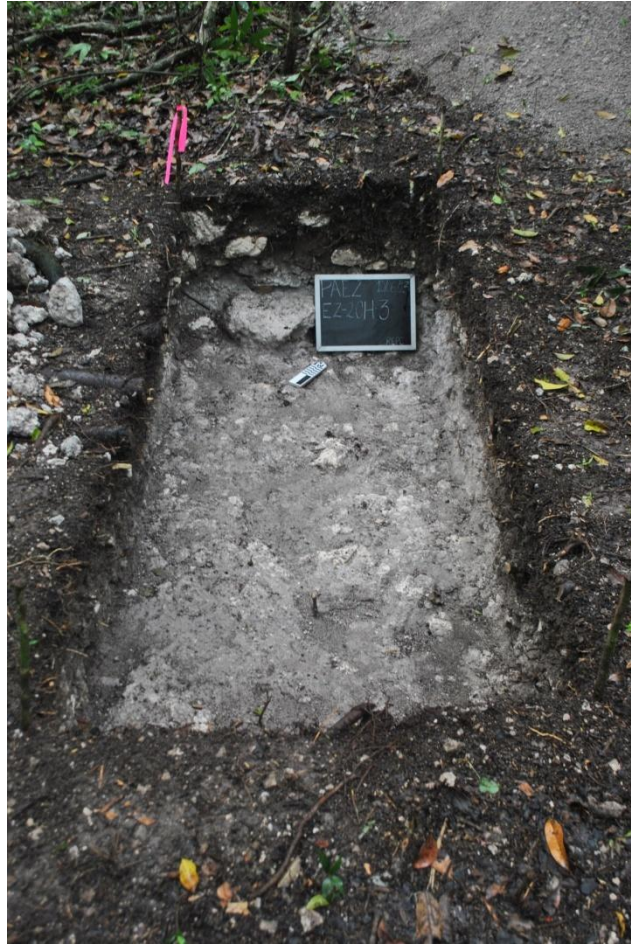
Figura 2.12. Unidad EZ-20H-3, se puede observar la nivelación de la roca madre para utilizarla como calzada que une la plataforma Norte y la central (PAEZ 2013).

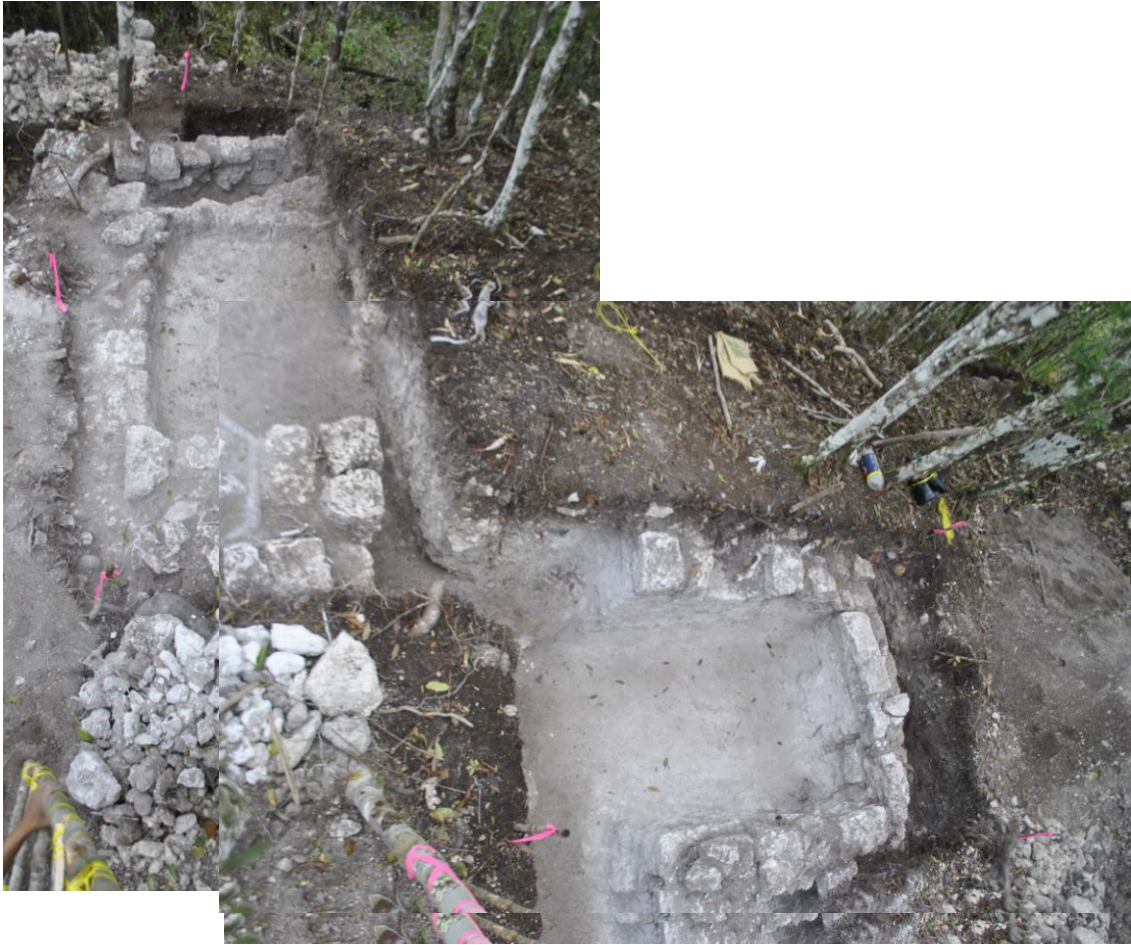
Figura 2.13. Vista general de las excavaciones realizadas en la estructura G6-1, se pueden observar los dos cuartos de la estructura (PAEZ 2013).

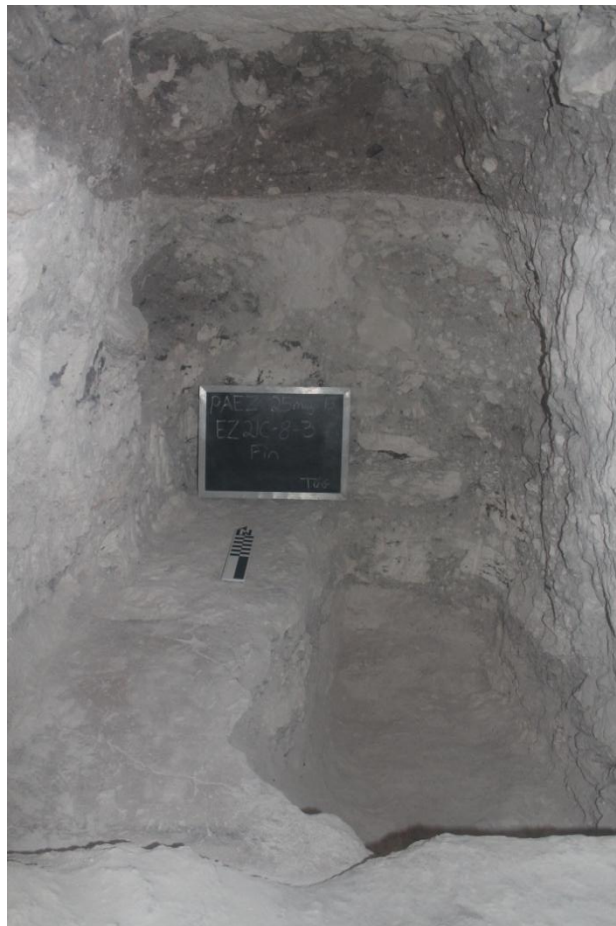
Figura 3.7. Foto de EZ 21C-8-3 mostrando el corte en la plataforma al otro lado del muro (foto por T. Garrison).

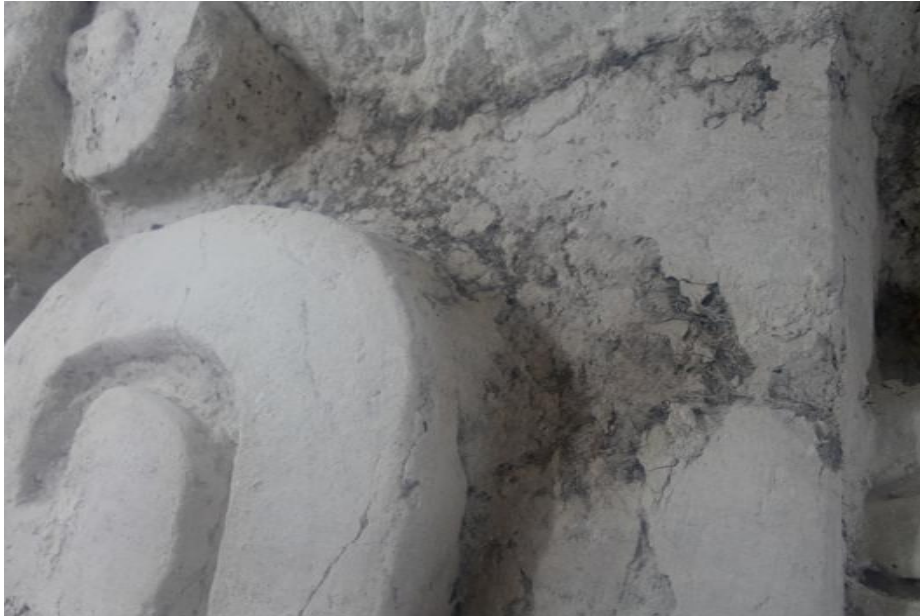
Figura 3.15. Ejemplo de daños causados por raíces en el Mascarón 2 después de la conservación (foto por T. Garrison).

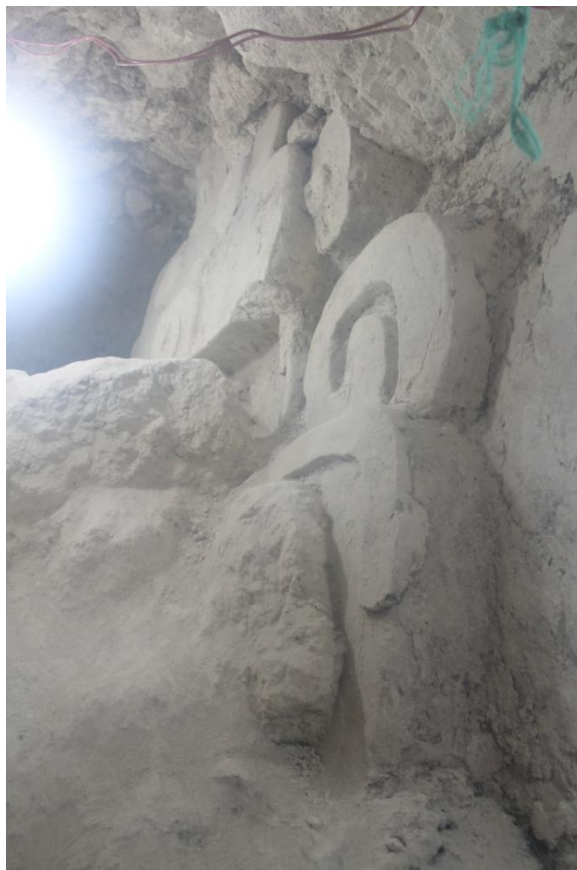
Figura 3.16. Foto mostrando parte del muro de contención construido contra el Mascarón 2 (foto por T. Garrison).

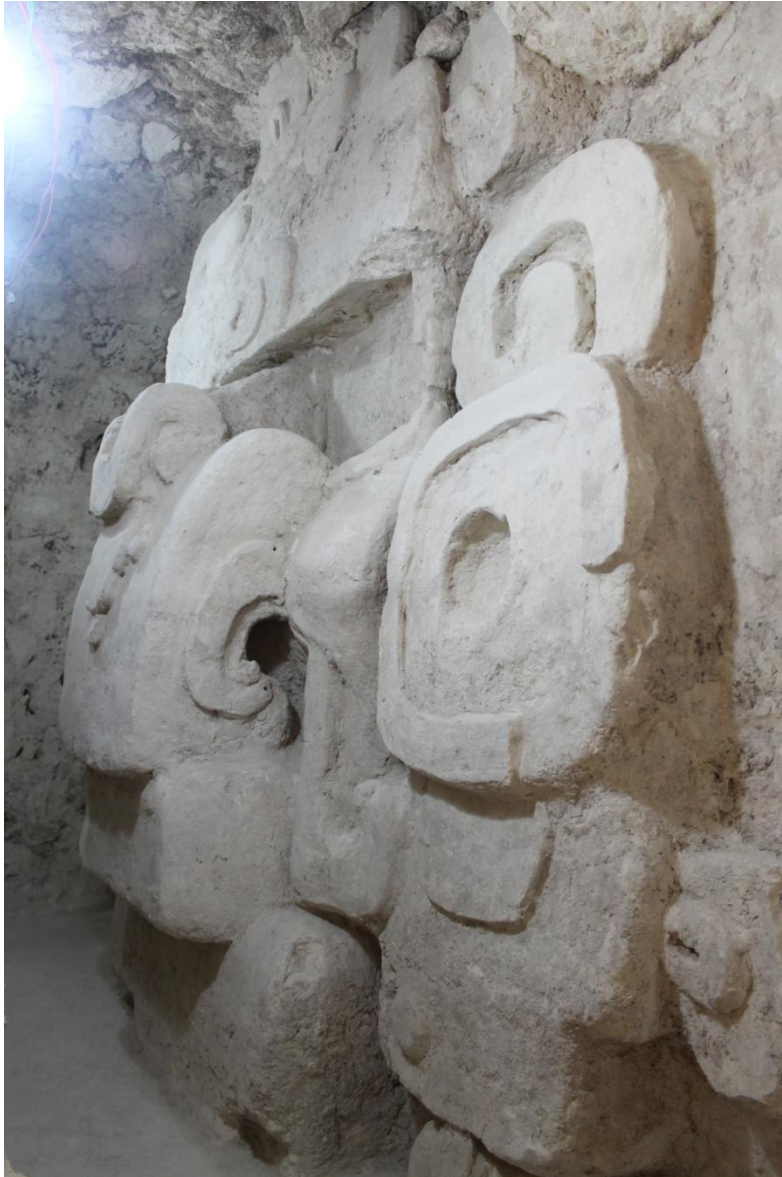
Figura 3.21. El Mascarón 2 después de excavación y conservación (foto por T. Garrison).

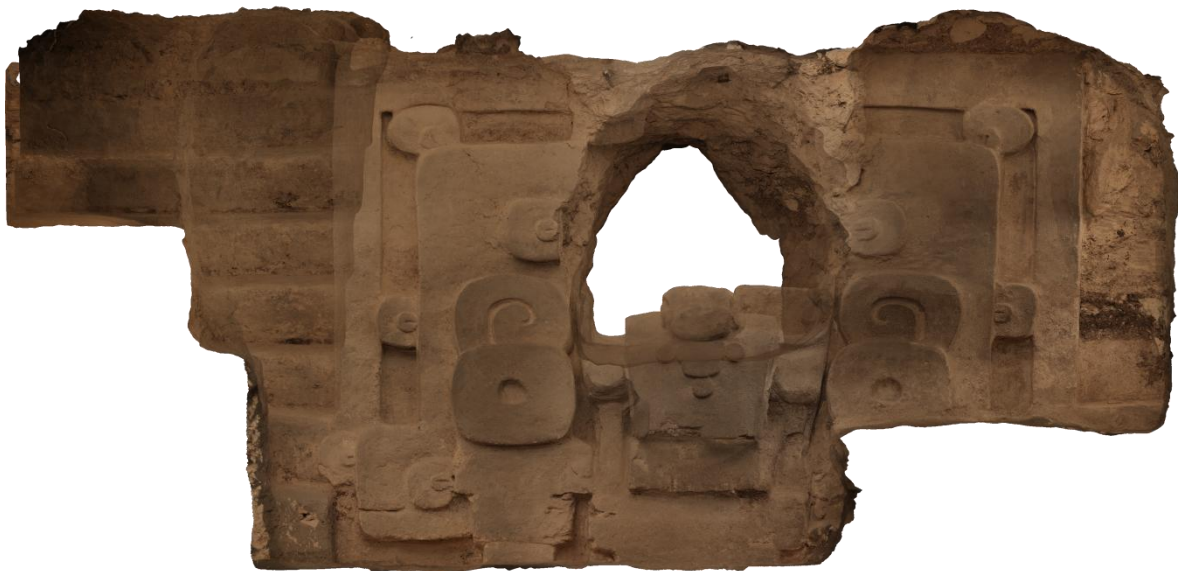
Figura 3.24. Reconstrucción del Mascarón 1 usando fotogrametría de rango cerca (imagen por V. Greene).

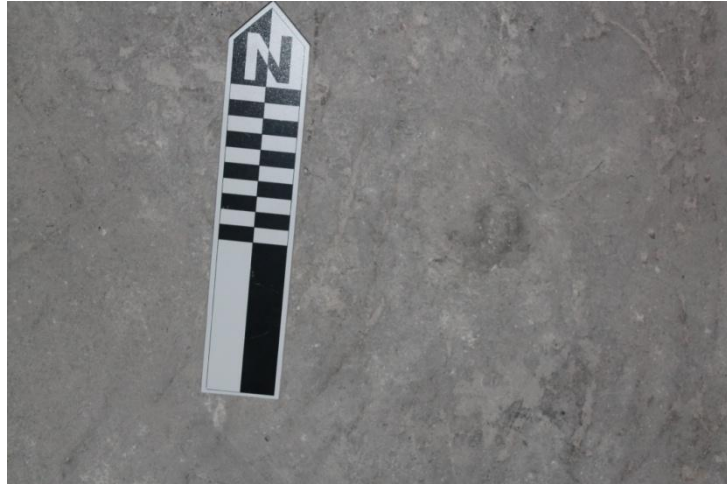
Figura 3.28. Foto del hoyo rustico encontrado en el piso de la plataforma baja en EZ 21D-2-1 (foto por T. Garrison).

Lote 1 (EZ 21D-2-1): Este lote representó toda la unidad EZ 21D-2. No encontró ningún monumento ni evidencia que la plataforma haya sostenido cualquier otro rasgo. Había un hoyo rustico cortado en el piso con un diámetro de 0.04m (Figura 28). No se recuperó ningún material.

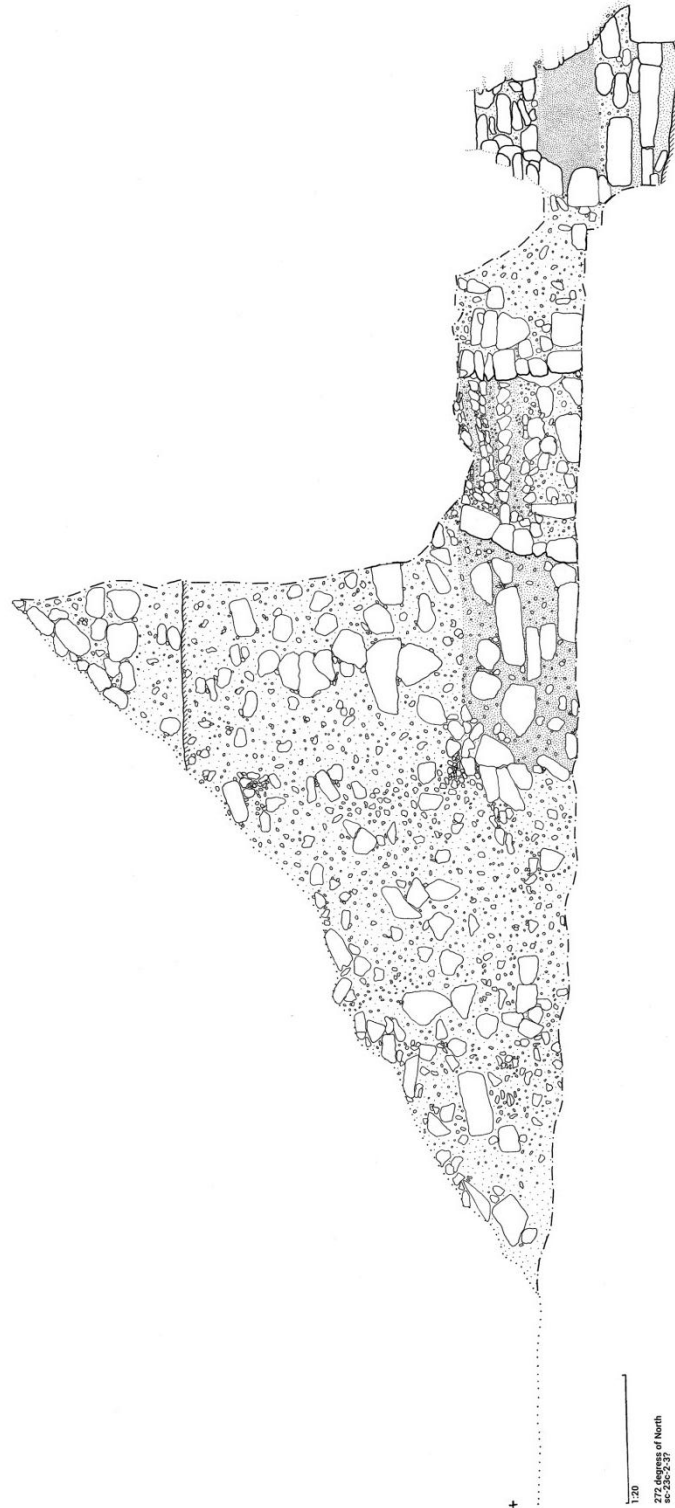
Figura 4.5. Perfil Este de la trinchera y túnel de saqueo del edificio L8-10, el dibujo muestra también la cámara funeraria localizada en dicho recinto (Dibujo por T. Linden 2013).

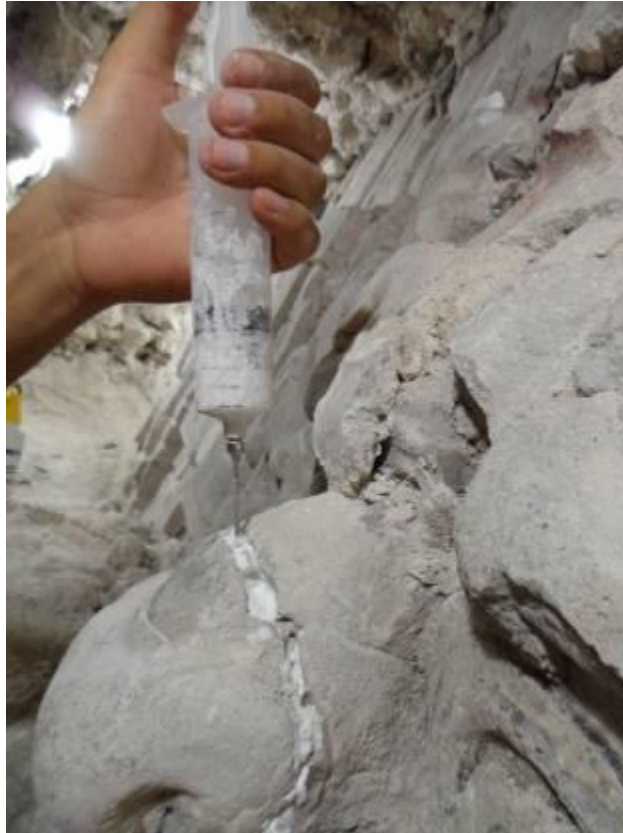
Figura 17. Inyección de lechada de cal en grieta de nariz. (Foto: E. Pérez, 2013).

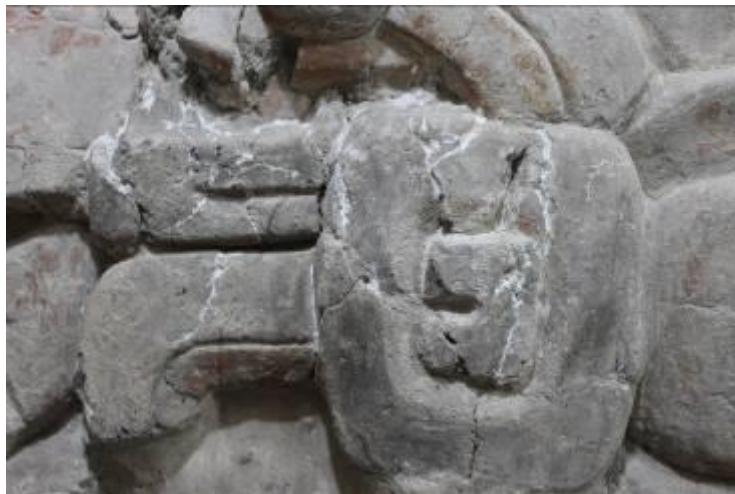
Figura 18. Inyección de lechada de cal en grietas. (Foto: M. Colín, 2013).

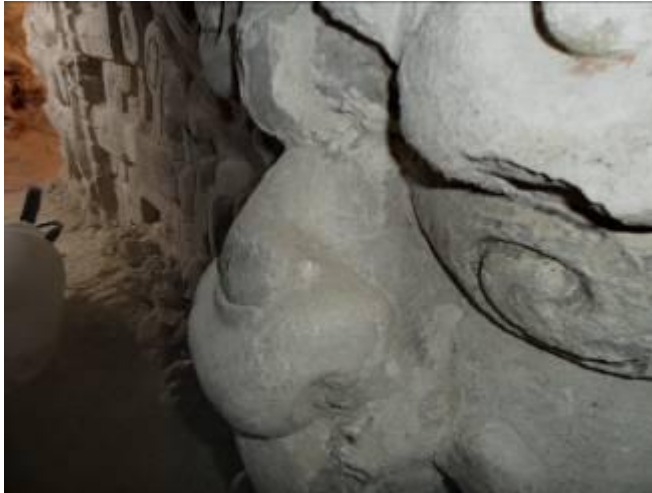
Figura 19. Grieta de nariz después de ser resanada. (Foto: E. Pérez, 2013).

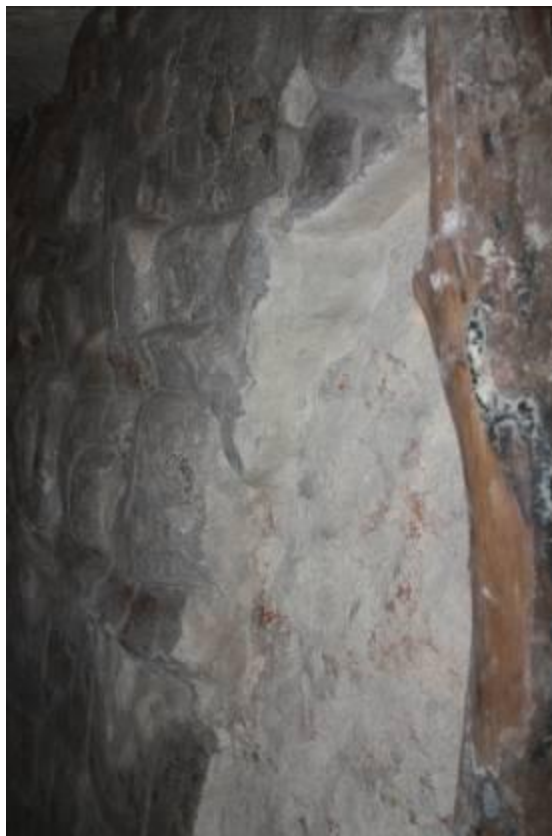
Figura 20. Vista lateral de borde con ribete a 45°. (Foto: M. Colín, 2013).

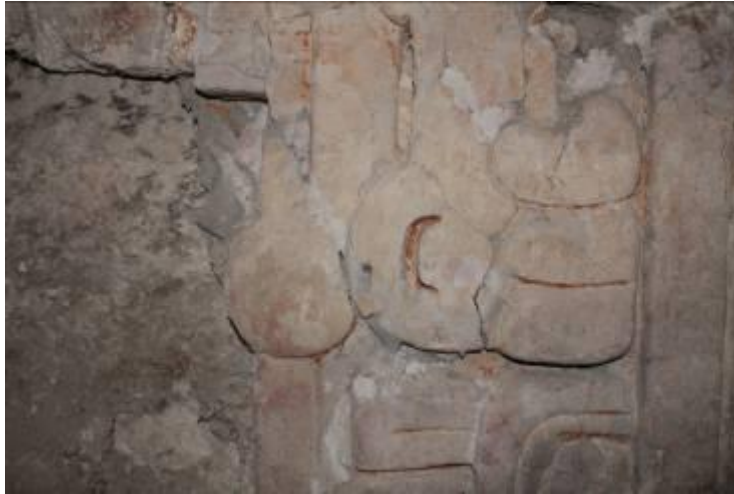
Figura 25. Aplicación de vendolites en grietas, simultáneamente a la excavación. (Foto: M. Colín, 2013).

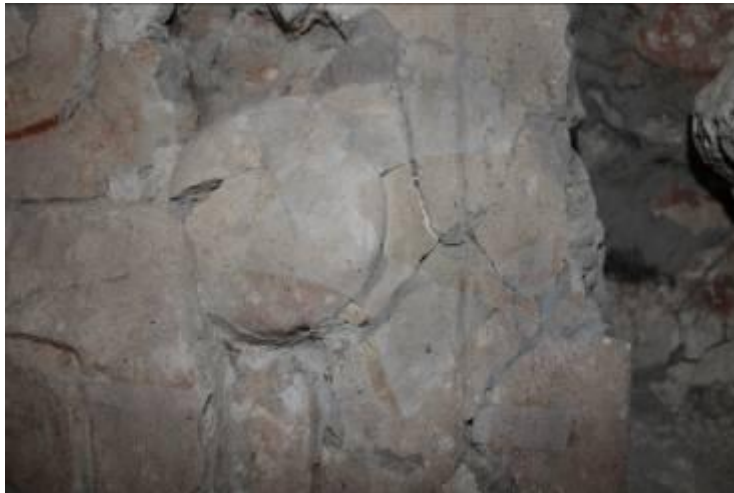
Figura 26. Vendolites aplicados en zonas propensas a desprenderse. (Foto: M. Colín, 2013).

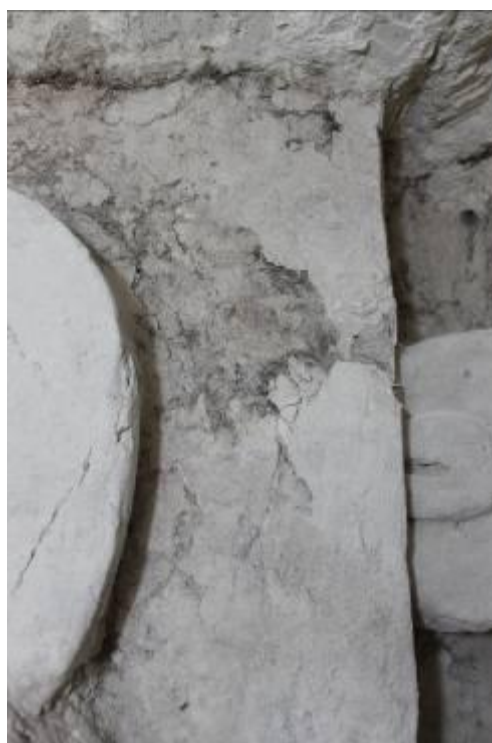
Figura 28. Grietas, fisuras y desprendimientos por raicillas. (Foto: M. Colín, 2013).

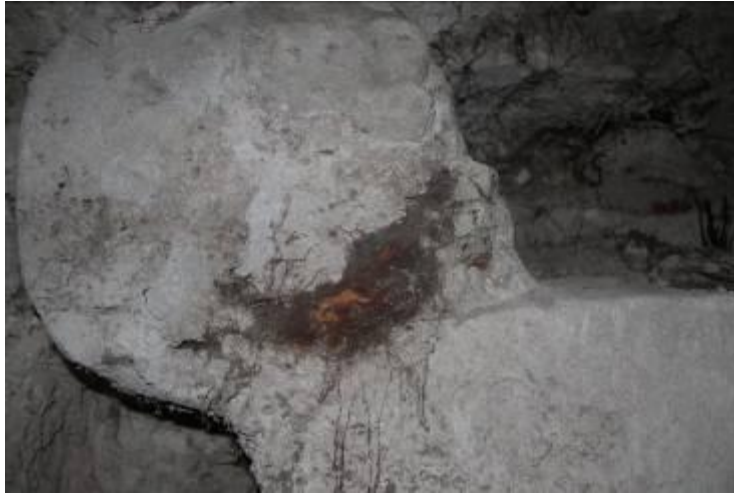
Figura 29. Raíz que atraviesa todos los estratos y provoca desprendimientos. (Foto: M. Colín, 2013).

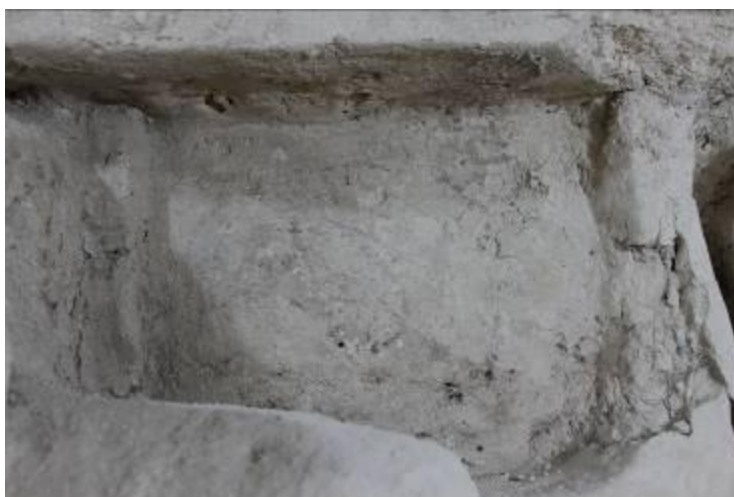
Figura 34. Ojo con restos de color negro. Al lado derecho de la imagen también se observan grietas y desprendimientos. (Foto: M. Colín, 2013).

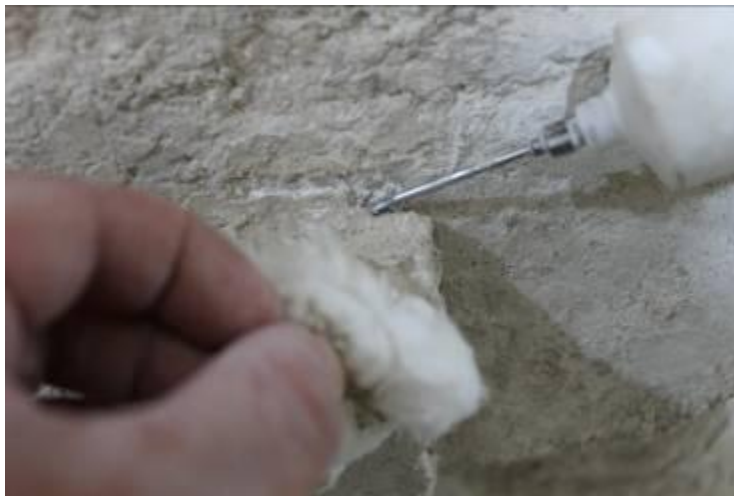
Figura 38. Inyección de lechada de cal en una grieta para fijar desprendimiento. (Foto: M. Colín, 2013).

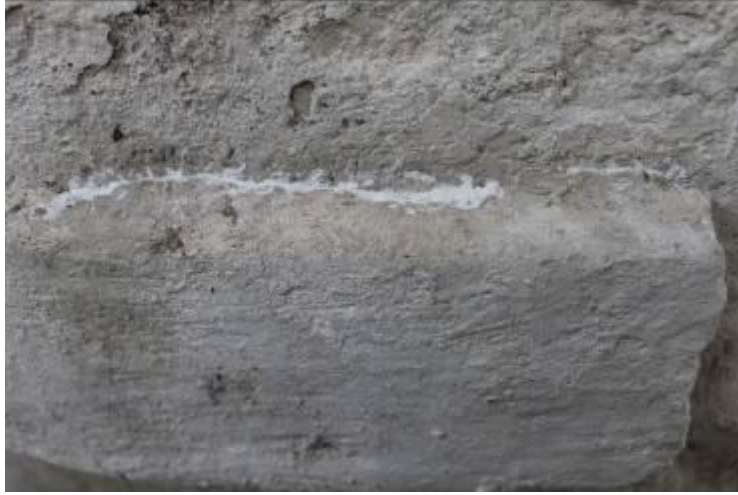
Figura 39. Grieta consolidada después de inyección. (Foto: M. Colín, 2013).

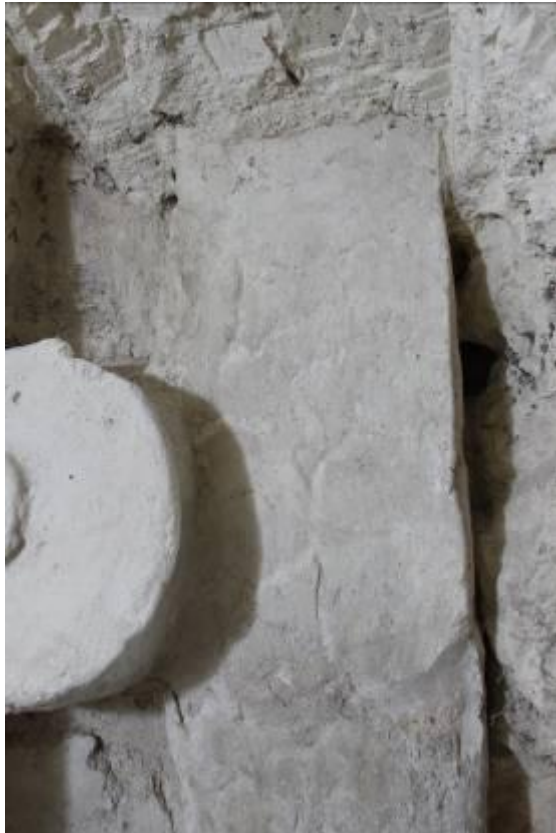
Figura 40. Superficie consolidada y resanada con ribetes. (Foto: M. Colín, 2013).
