# EL PATIO 7 EN LA ACRÓPOLIS SUR DE NAKUM

Raúl E. Noriega  
Breitner González

Proyecto Protección de Sitios Arqueológicos en Petén

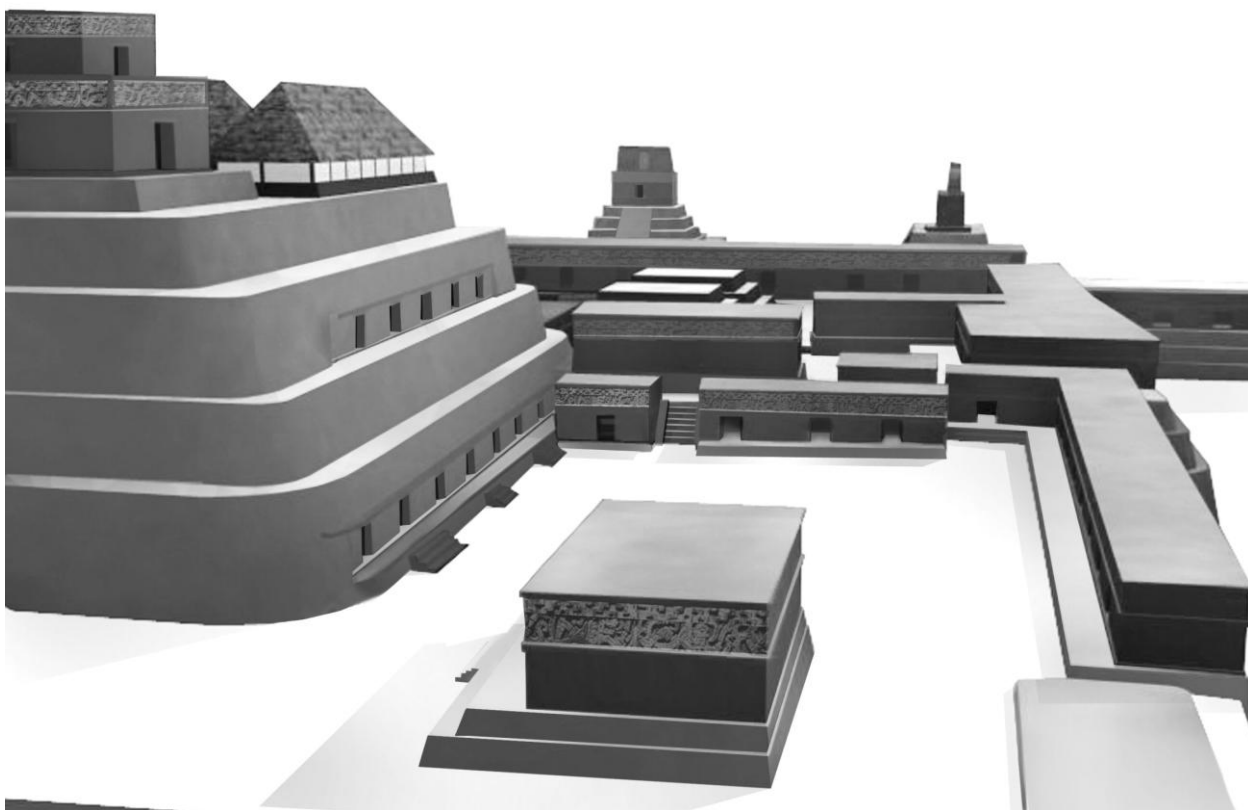
Figura 5 Idealización con edificios Z, P y Q

en el extremo sureste de la Acrópolis; es un espacio rectangular de 29 m promedio en su eje este-oeste y 38 m en su eje norte-sur, lo limitan por el norte los Edificios 62, 24 y una escalinata entre estos dos que comunica el Patio 7 con el Patio 9; en el oeste lo limita el Edificio Z, en el sur lo limita el Edificio P y por el este está delimitado por el Edificio Q (Figura 5).

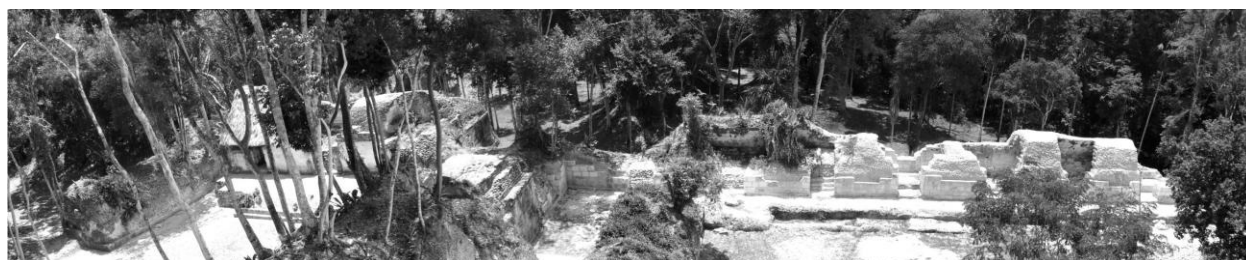
Figura 9 Panorámica Patios 9, 8, 7 a finales del 2007

Como resultado de las intervenciones de restauración en Nakum hemos conseguido integrar visualmente la arquitectura en todos los patios que conforman la Acrópolis y lo más importante de todo es que finalmente el Proyecto consiguió estabilizar la abundante arquitectura expuesta que ha conservado el sitio desde la época prehispánica (Figura 9).
