# HACIENDO EL CASO PARA LA CONSERVACIÓN *IN SITU* DE LA ESCALINATA JEROGLÍFICA EN COPAN: EVALUACIÓN Y MONITOREO INTERDISCIPLINARIO DE LAS CONDICIONES EN UN CIERTO PLAZO COMO BASE PARA EL PLANEAMIENTO DE LA INTERVENCIÓN

Thomas Roby  
Héctor Eliud Guerra  
José Rufino Mimbrenño

Getty Conservation Institute, PROARCO (Proyecto Arqueológico Copan), IHAH, Copan

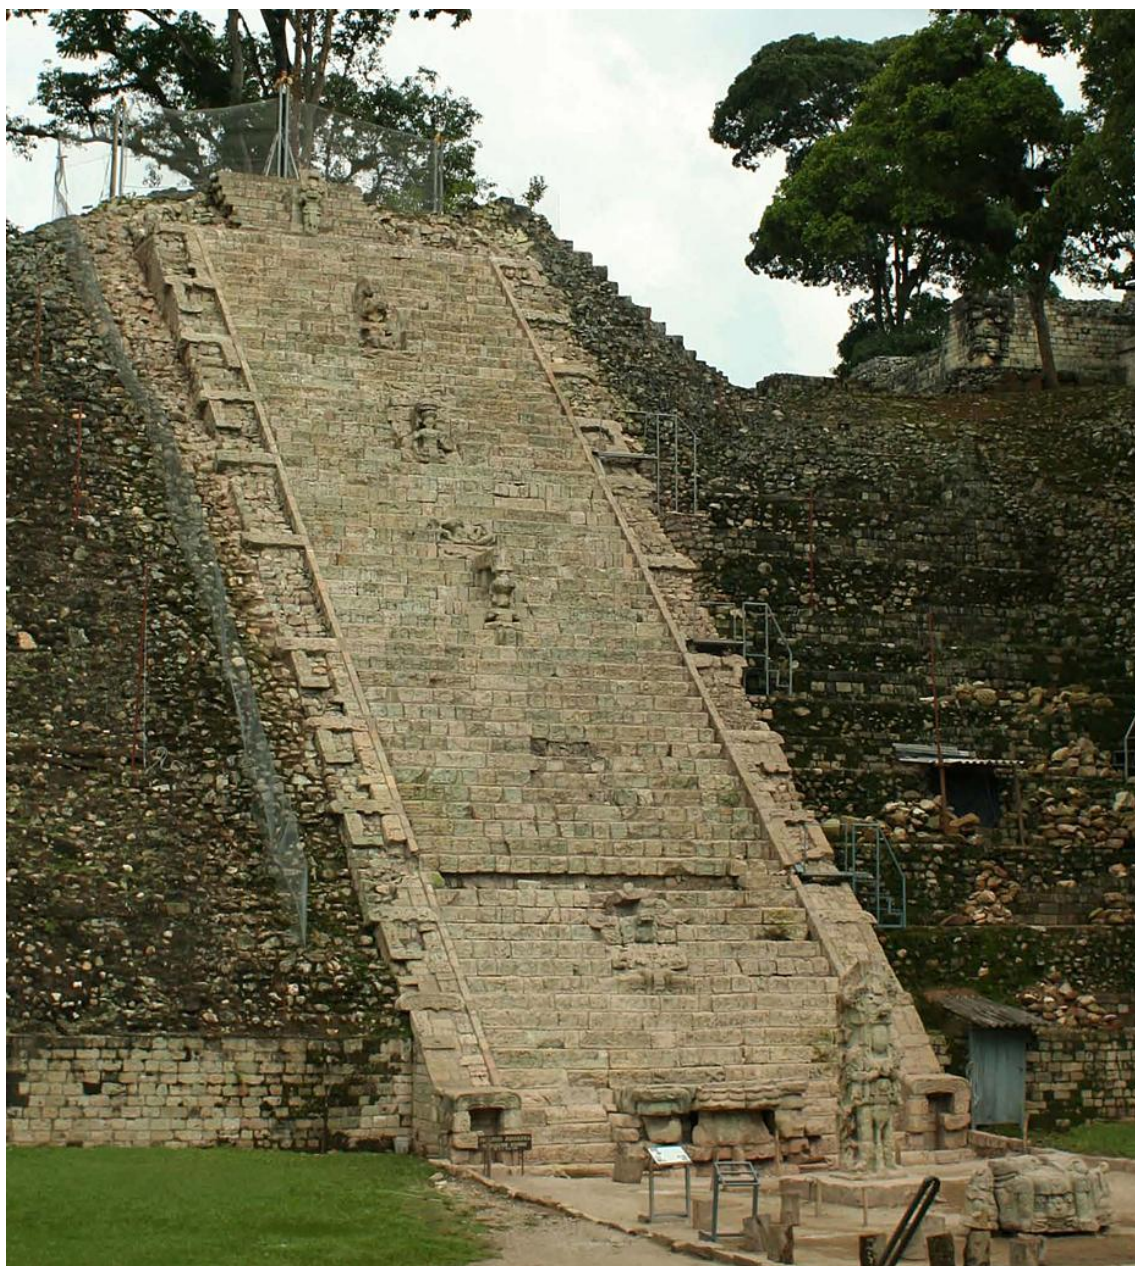
ejemplo, la aplicación de biocidas químicos y consolidantes. En 1985, se colocó una cubierta de lona para proteger la Escalinata, la cual ha sido reemplazada periódicamente desde entonces según ha sido necesario. En las décadas de 1980 y 1990 se llevaron a cabo trabajos de conservación en las superficies de piedra tallada (Figura 1).

Figura 1 Vista general de la Escalinata Jeroglífica de Copan, 2006 (Foto por Eliud Guerra)

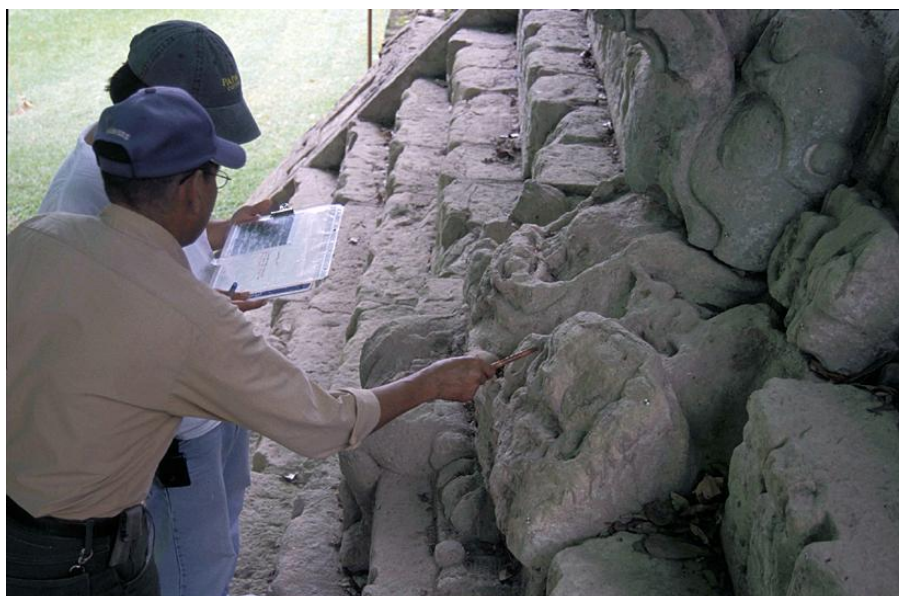
Figura 12 Monitoreo del estado de conservación de la superficie de la piedra (Foto por Thomas Roby)
