# INVESTIGACIONES ARQUEOLÓGICAS EN EL REAL PALACIO DE LA CIUDAD DE SANTIAGO, ANTIGUA GUATEMALA

Marlen Garnica  
Zoila Rodríguez Girón  
Jorge E. Cáceres

Universidad de San Carlos de Guatemala

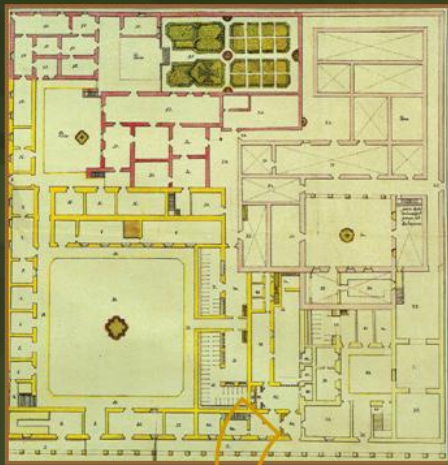
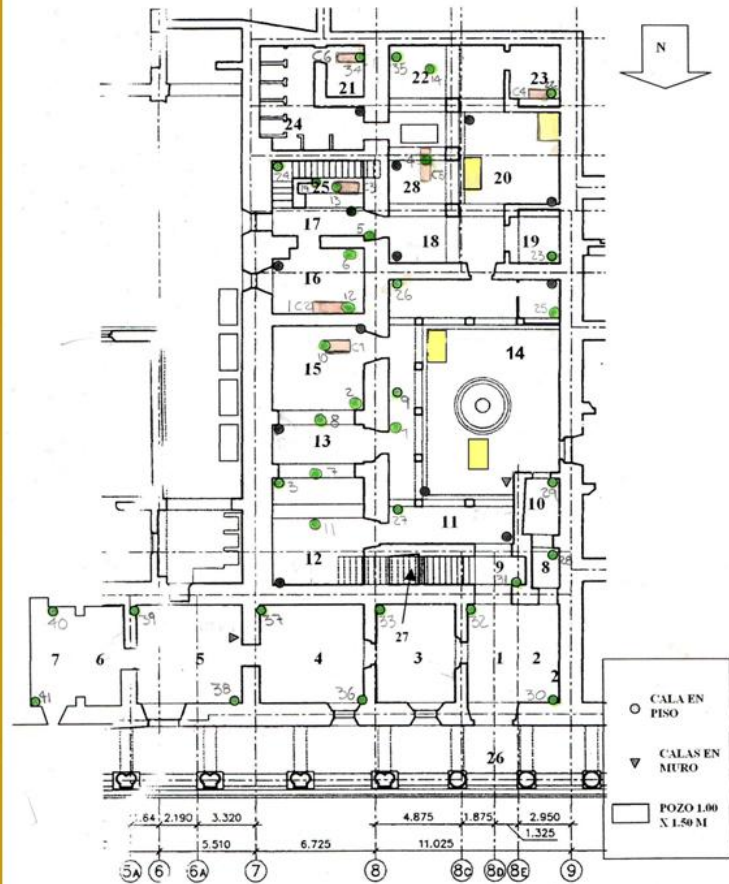
Figura 1

## ÁREA DE INVESTIGACIÓN

Fuente: Luís Díez Navarro, 1755 AGI

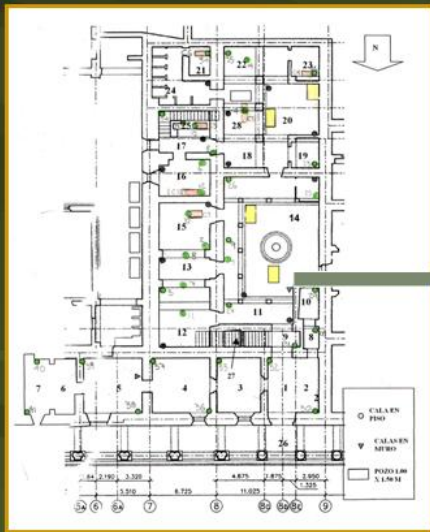
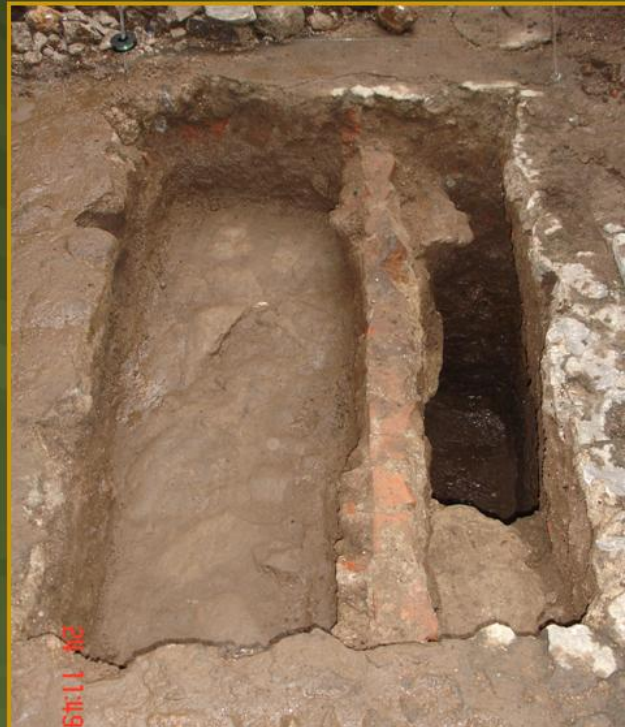
Figura 2

# RASGOS DE OCUPACIÓN

- POZO 1
- Patio Exterior, Ambiente 14
- Planta General

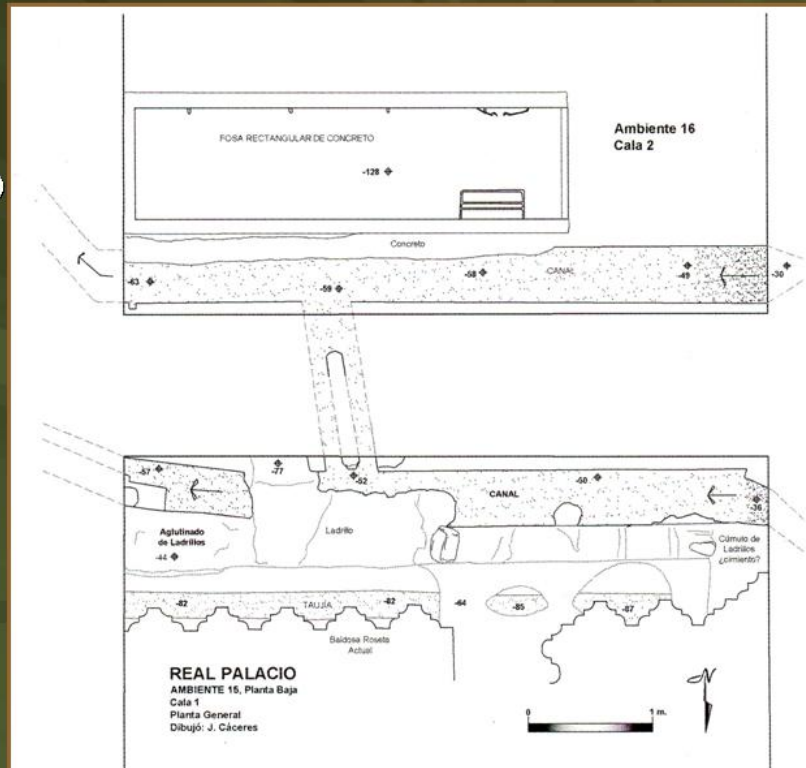
Figura 3

# Clausura Superficial y Nuevas Funciones

- De servicios básicos (cuartos del común) a espacios extraño

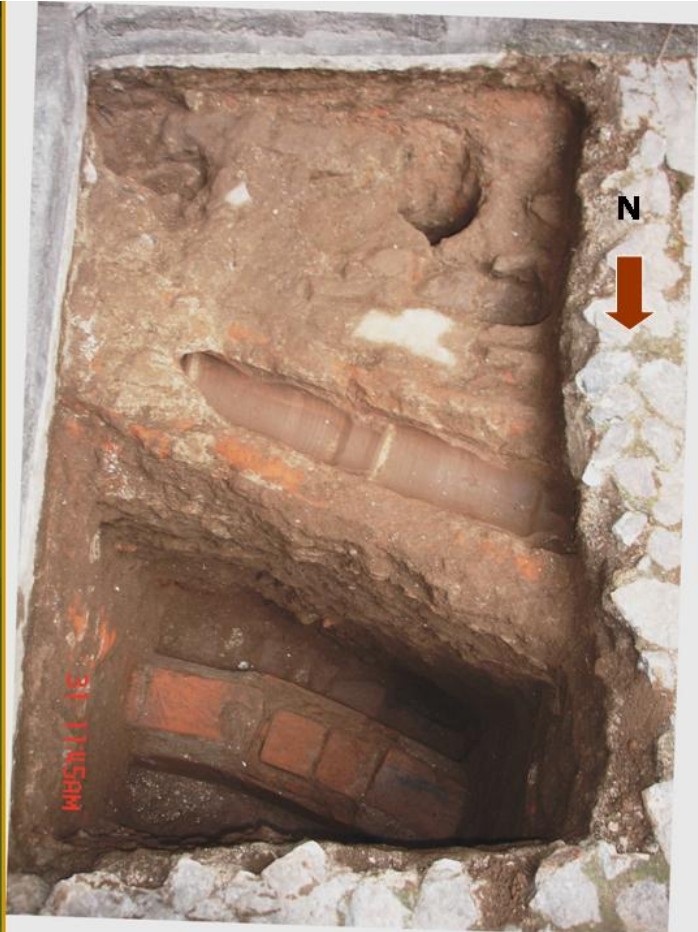
Figura 4

# POZO 4

- Sureste  
Ambiente 14
- Sistemas  
Hidráulicos a  
distintos  
niveles  
(0.14 m. y 0.98  
m., de  
profundidad)

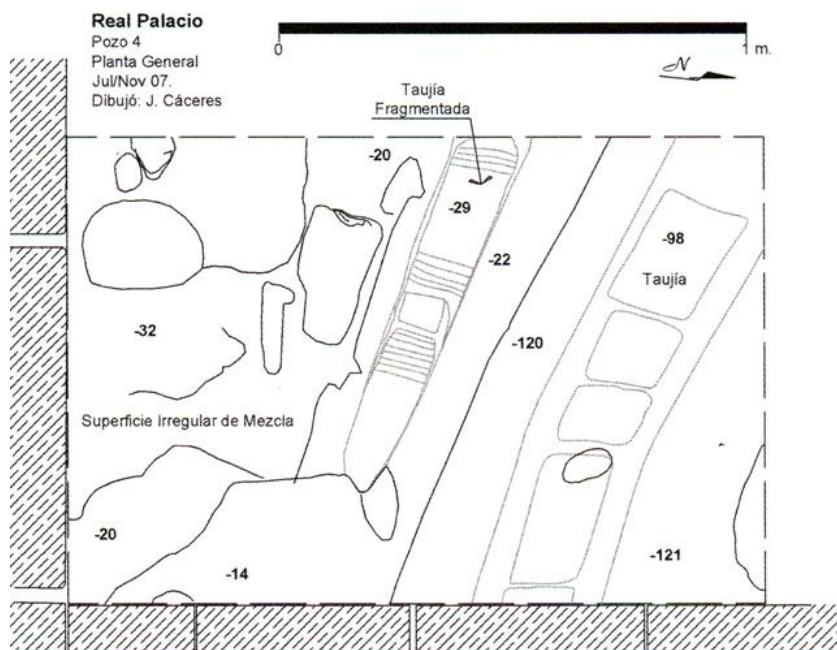
Figura 5

# Pozo 4

■ Reminiscencia hacia mediados del siglo XVIII

## Planta General Pozo 4

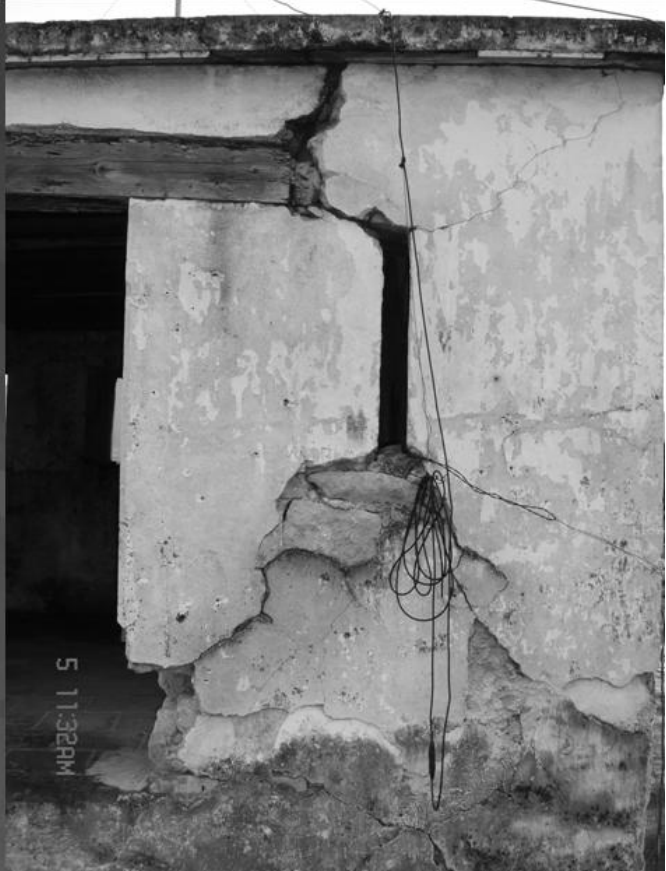
Figura 6

# Estado Físico del Edificio

## ■ Daños Naturales

A grandes rasgos, se presta atención a factores tanto naturales como inducidos que han incidido en la conservación del palacio. En principio, existen muchos ambientes que han sufrido daños por aspectos naturales, considerando en estos las fracturas de bóvedas y muros desde movimientos sísmicos; así como los deterioros por humedad según la destrucción de sistemas de drenaje y transcurrir del tiempo. Por su parte, el deterioro generado por la falta de mantenimiento así como la inadecuada aplicación de instalaciones modernas y las malas prácticas de restauración han decidido igualmente en la destrucción parcial del Palacio.

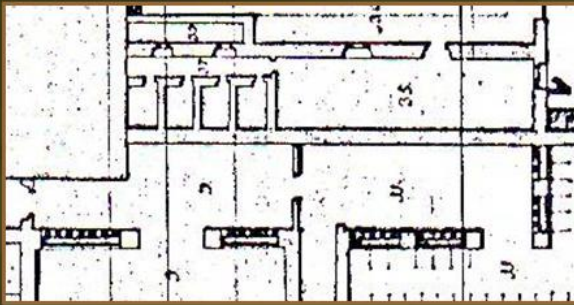
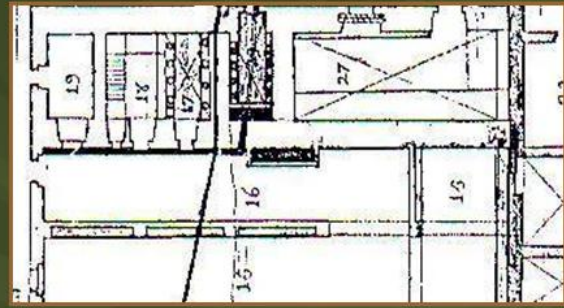
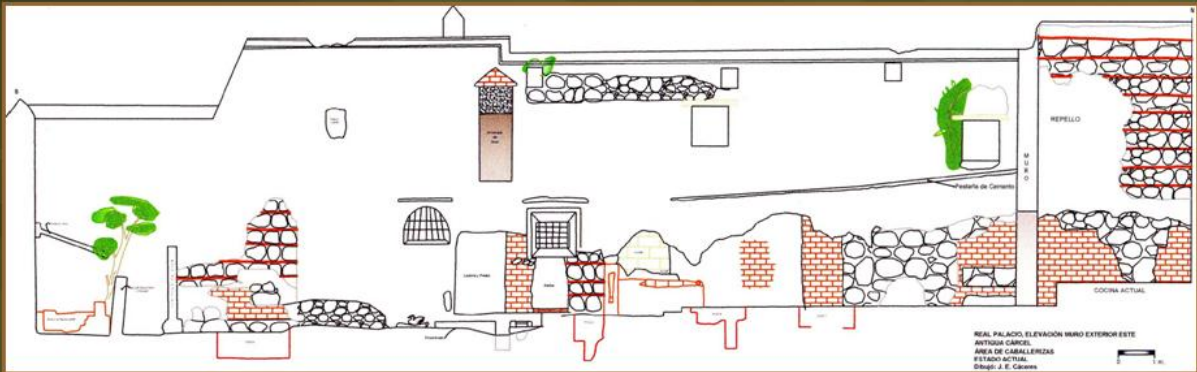
Figura 7

# Pervivencia y actualidad

- 9. Caballerizas y patio para las mulas de los Señores Presidentes.
- 15. Caballerizas de los Dragones. 16. Patio de Caballeriza.

1755

1769
