# CARACTERÍSTICAS DE LOS SITIOS COSTEROS PERIFÉRICOS DE CHAMPOTÓN, CAMPECHE

Salvamento Arqueológico Playa Esmeralda-INAH Campeche

#### CHARACTERISTICS OF PERIPHERAL COASTAL SITES OF CHAMPOTON, CAMPECHE

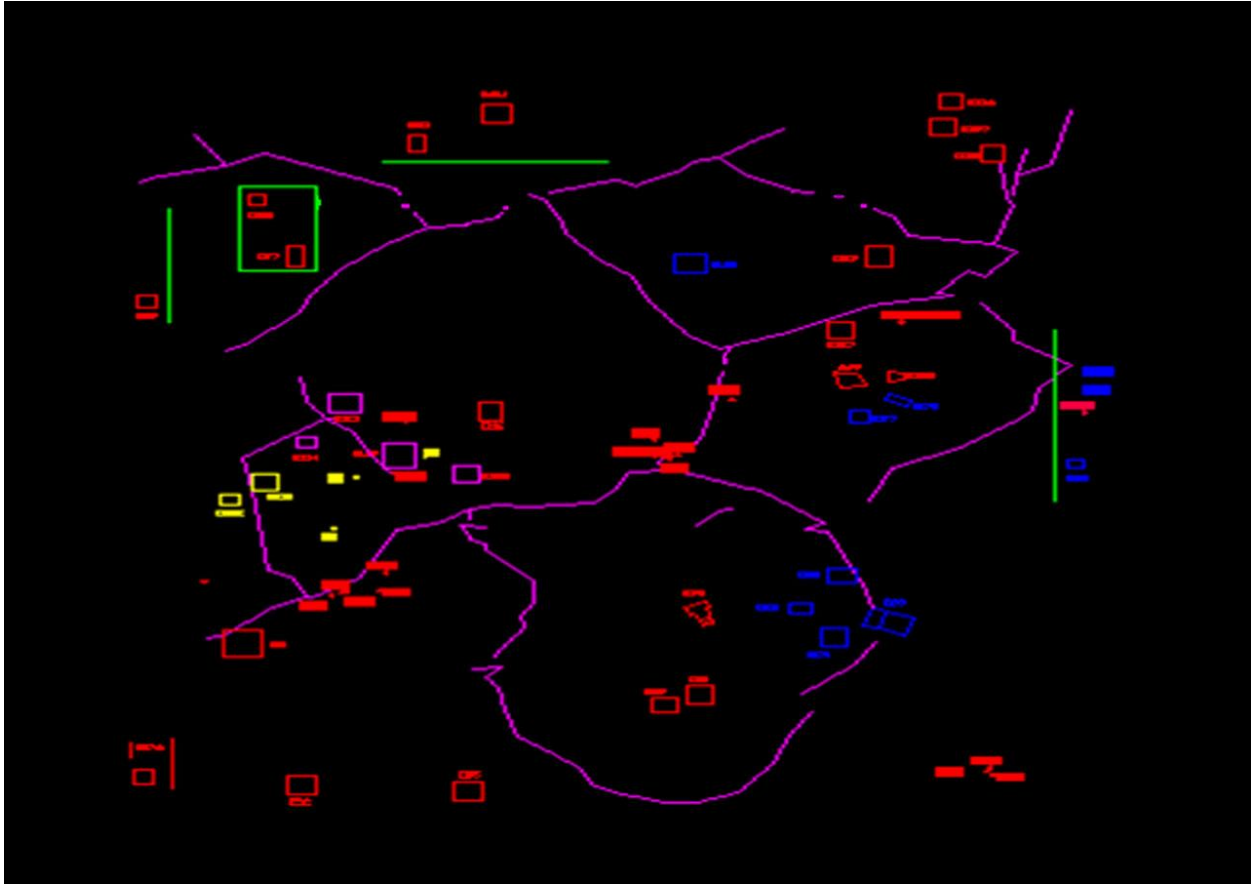
Figura 2 Una de las características de Playa Esmeralda es la delimitación de grupos habitacionales por medio de albarradas

Playa Esmeralda muestra un patrón de distribución muy homogéneo en cuanto a su emplazamiento ya que éste se da en una franja costera que inicia a unos 250 m de la costa y termina a poco más de 1 km tierra adentro algunos metros antes del inicio de las zonas inundables. La mayor parte de este asentamiento se conforma de grupos arquitectónicos habitacionales delimitados por albarradas lo cual constituye el eje rector de la urbanización (Figura 2), estas características están también documentadas en sitios como Chunchucmil (Vlcek 1978; Magnoni, *et al.* 2006:54).

Al interior de esta "lotificación" se encuentran estructuras de poca altura (desde 0.25 m hasta 1 m) y dimensiones diferentes (de 4 a 10 m) que se distribuyen a veces de manera dispersa y otras de forma nucleada pero siempre cercanas unas de otras formando las unidades habitacionales. En Playa Esmeralda se observan desde grupos con un patio central hasta aquellos que son conocidos como grupos informales (Ashmore 1981:49, Figura 3.1). Por otro lado, este tipo de emplazamiento permitió a sus habitantes contar con grandes extensiones de terreno para realizar diversas actividades de índole doméstica ya que aproximadamente entre el 20% y 30% de los solares, estuvo ocupado por las estructuras mientras que el resto consistía de áreas libres.

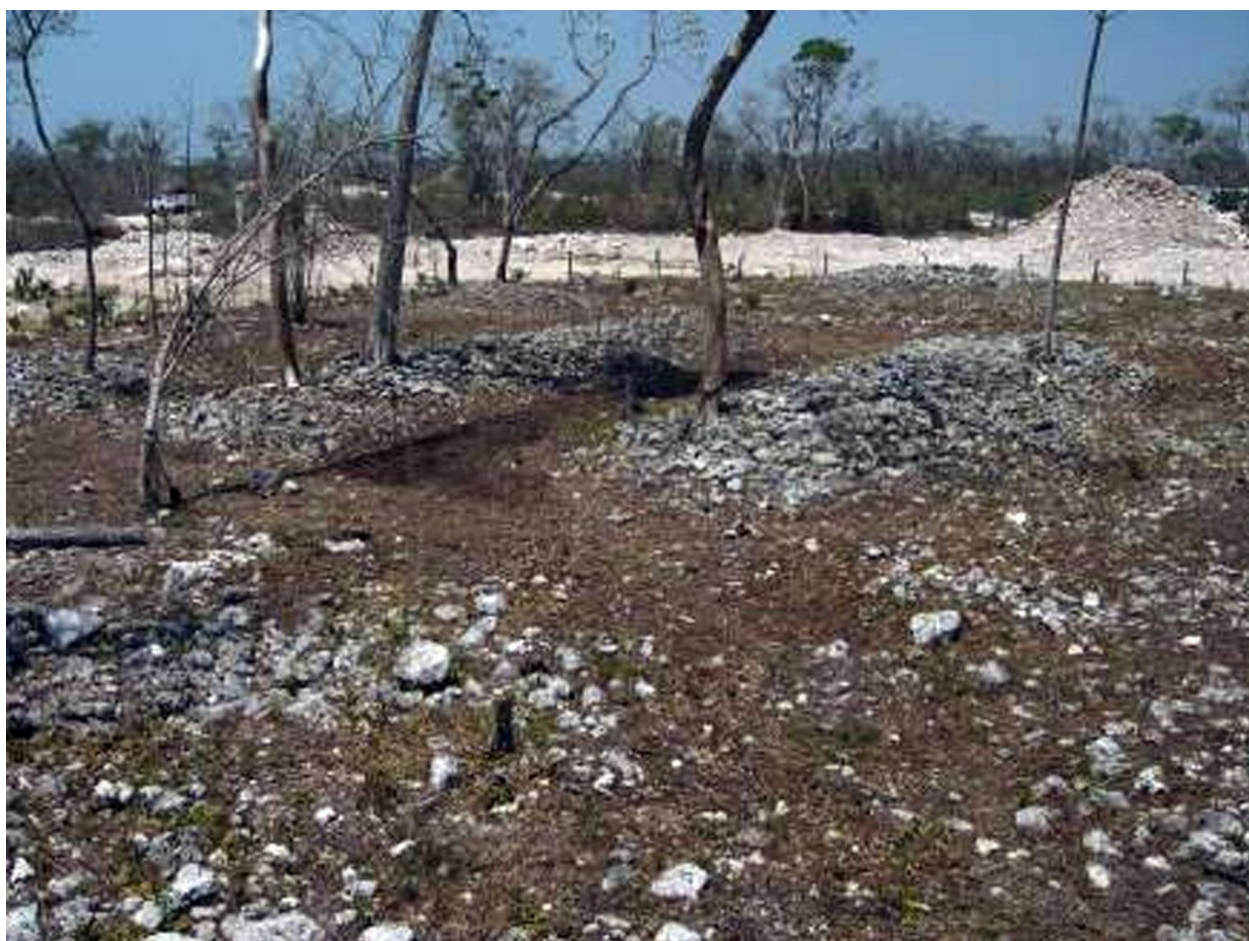
Figura 3 Panorama del área nuclear de Playa Esmeralda en donde sobresalen dos estructuras paralelas

Las Estructuras 200 y 201 construidas hacia el norte del espacio central son de planta rectangular. El eje mayor de cada una va de este a oeste alcanzando una longitud de 21 m aproximadamente. El ancho de ambas es de 4.50 m en promedio. Se presentan colocadas paralelamente una de otra y separadas por una distancia de 4.70 m, espacio en el que no se observa ninguna construcción; la altura promedio actual de estos dos inmuebles es de 80 cm. El acceso a esta área está delimitado por dos estructuras, la 193 al este y la 198 al oeste.

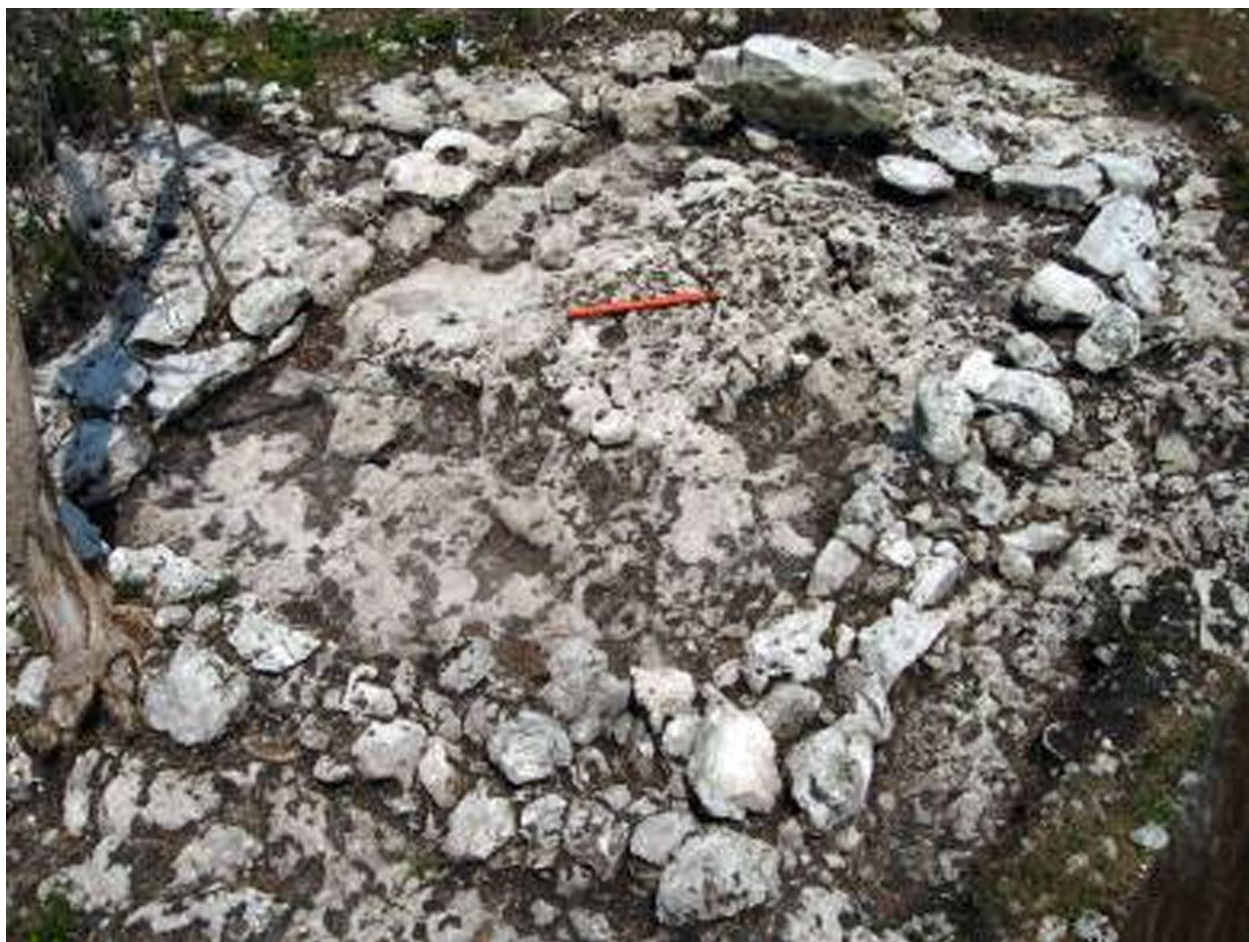
Figura 4 En su mayoría las estructuras del área de estudio son basamentos de muros rectos con poca altura

Los edificios se caracterizan por ser construcciones en su mayoría de carácter habitacional, se trata de basamentos de muros rectos de poca altura que en ocasiones en la parte superior presentaban los cimientos de otro cuerpo. Cabe señalar que se localizaron únicamente dos basamentos que en la parte superior presentaron más de un edificio. La piedra que da vista a los basamentos era heterogénea, es decir, en un sólo cuerpo se pueden observar desde piedras de grandes dimensiones hasta piedras pequeñas, delgadas y angostas (Figura 4).

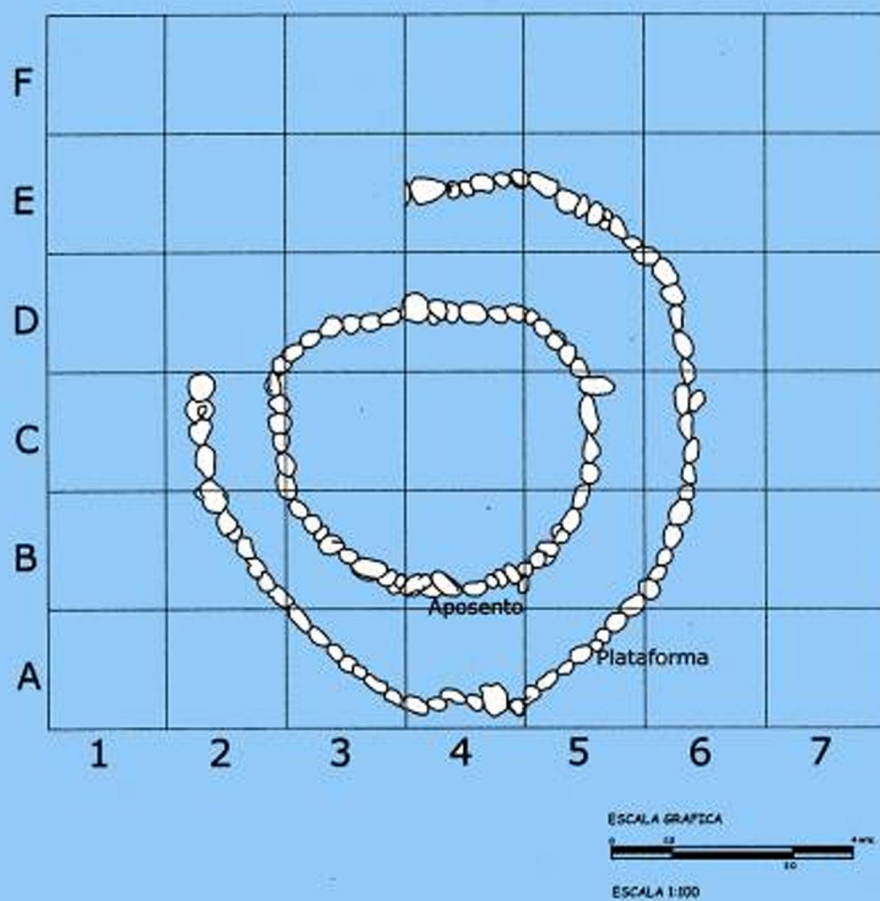
Figura 5 Las estructuras redondas presentes permiten observar características singulares en cuanto a su conformación arquitectónica

Las estructuras redondas presentes en el área de trabajo permiten observar características singulares en cuanto a su conformación arquitectónica (Figura 5), entre estas tenemos las siguientes: Algunas de las que presentan dos cuerpos muestran el inicio del primero (basamento) formado por piedras de mayores dimensiones que las del siguiente cuerpo. Miden en promedio 50 cm de largo por 50 cm de ancho; la altura no es mayor a 30 cm en una sola hilada descansando sobre la roca madre.

Estas piedras presentan una vista frontal con un talle careado, que sin tener un buen corte, delimita claramente sus aristas, ejemplos de estas las encontramos en las Estructuras 75 y 84 de Playa Esmeralda. En el cuerpo superior, así como en el cimiento que lo remata, además de tener piedras de menores dimensiones, éstas también son de menor calidad de corte. Algo semejante a las estructuras ya mencionadas ocurre en aquellas redondas de un sólo cuerpo.

Otra característica es aquella en la que se observa gran diversidad en las piedras que conforman el basamento, estas contrastan con las arriba mencionadas ya que están constituidas a base de piedras grandes, lajas y piedras pequeñas a manera de cuñas. Los cimientos de algunos de estos edificios están contruidos en secciones y presentan una altura de hasta 1 m; las piedras son más pequeñas de arriba hacia abajo y el uso de cuñas es evidente en esta clase de construcciones. La mayoría de estos cuenta con un diámetro de entre 2 m y 3 m.

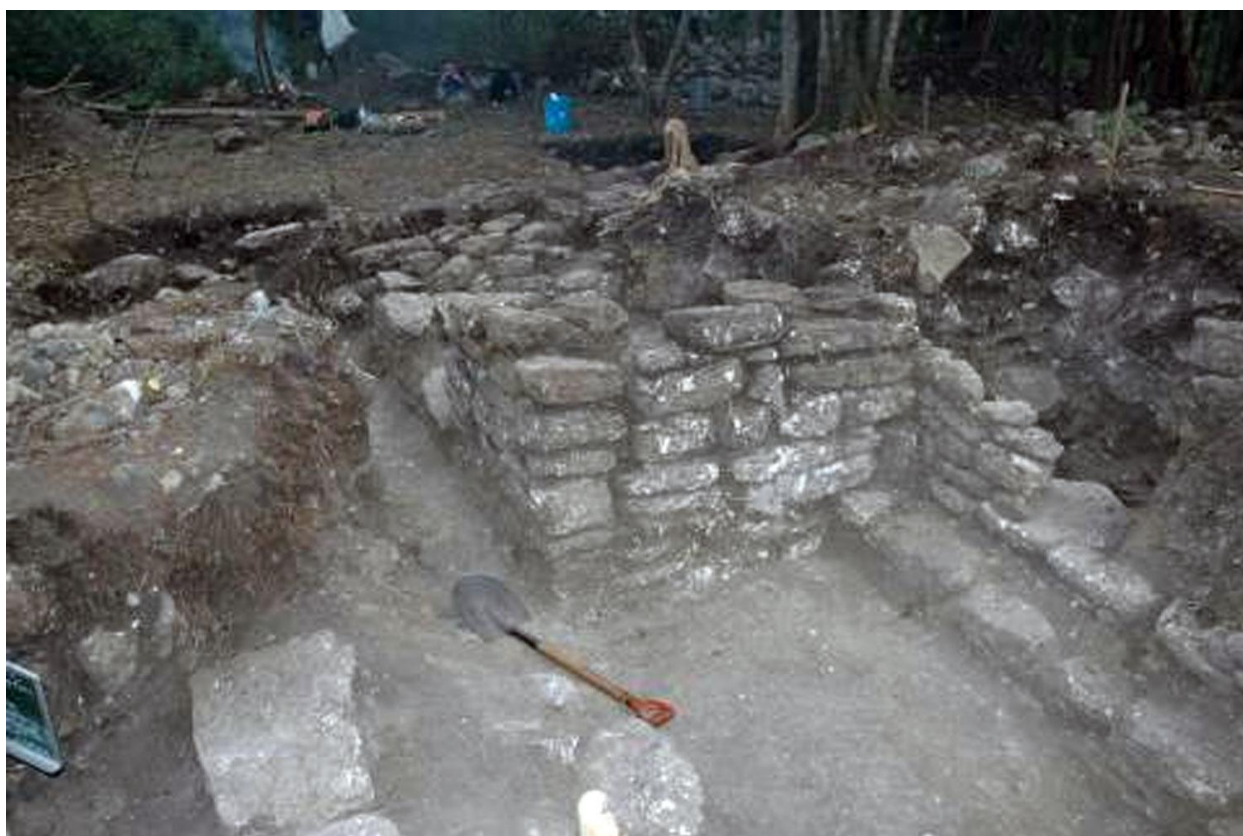
Figura 6 Primera etapa constructiva de la Estructura 44 de Villamar 1

Fue un edificio de planta poligonal de 10.50 m por 9.50 m y 1.35 m de altura cuyos paramentos, fueron elaborados con sillares toscamente labrados combinados con piedras irregulares empleándose cuñas de distintos tamaños en sus juntas. Se observó que el paramento del basamento que sobresale en el costado sur se colocó en forma de talud. Éste se facturó con piedras grandes burdamente labradas, en los demás costados se halló el rodapié elaborado con piedras rectangulares.

El edificio presentó una primera etapa constructiva conformada por una plataforma cuadrangular con rodapié y una crujía en su fachada oeste (Figura 6). El basamento se manufacturó con piedras rectangulares con un pobre labrado así como con otras similares a lajas colocadas de manera horizontal con cuñas. El rodapié fue hecho con piedras semejantes en calidad pero de mayores dimensiones a las empleadas en el basamento. El acceso a la vivienda se ubicó al poniente, los muros fueron de

mampostería de doble vista con piedras rectangulares toscamente labradas. Aunque no encontramos evidencias de la techumbre al interior sí se localizó su piso de estuco.

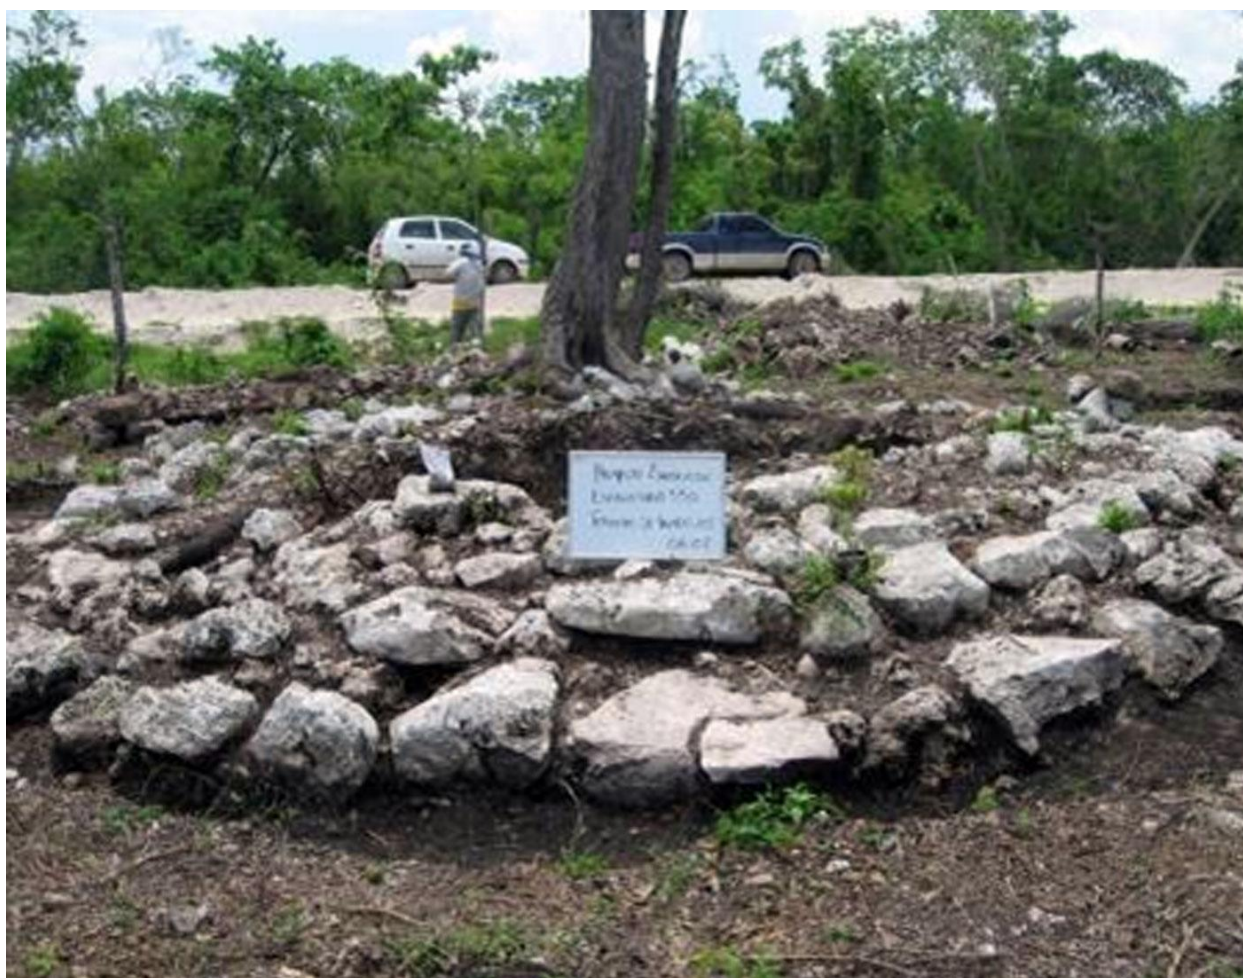
Figura 7 Ejemplo de la clase basamento, tipo redondo, variedad con acceso

- Redondo simple: Estructuras 202, 75, 56, 133, 130 y Estructura 1 de Playa Esmeralda.
- Redondo con adosamiento: Estructura 145 de Playa Esmeralda.
- Redondo con acceso: Estructuras 84, 87, 237, 55a de Playa Esmeralda (Figura 7).
- Redondo con acceso y adosamiento: Estructuras 187, 112, 132 de Playa Esmeralda.

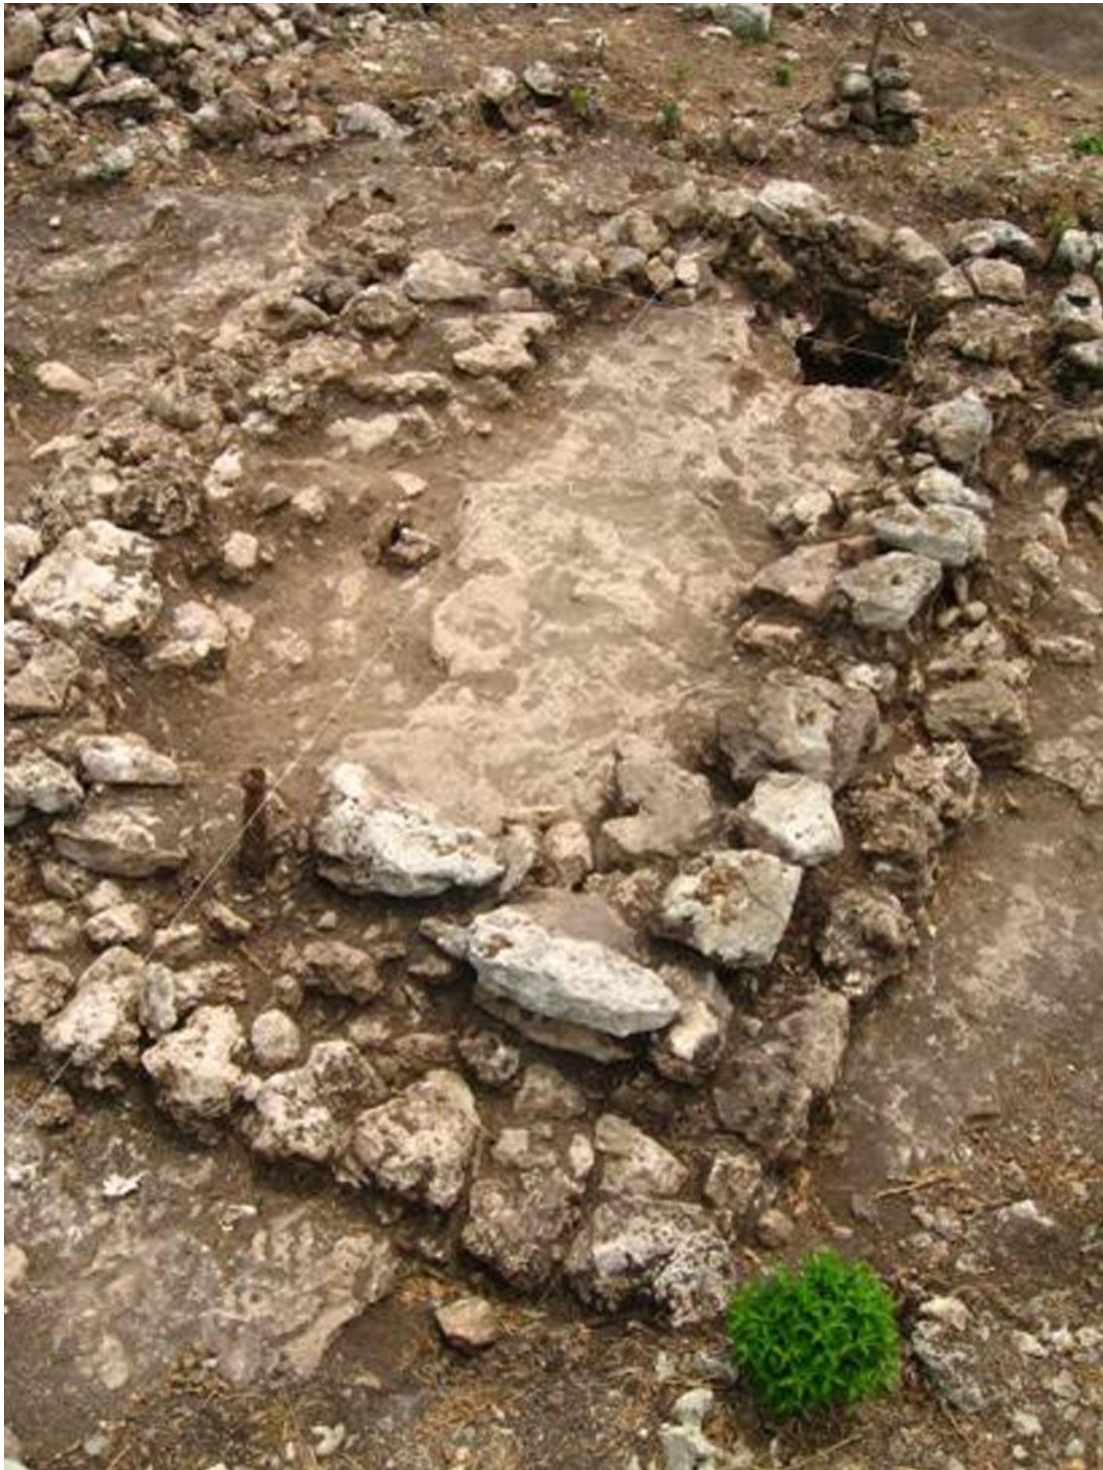
Figura 8 Ejemplo de basamento tipo rectangular, variedad con construcción superior

- Rectangular simple: Estructuras 241, 168, 170 de Playa Esmeralda y Estructura 12 de Villamar 2.
- Rectangular con construcción superior: Estructura 41 de Playa Esmeralda; E40 de Villamar 1 (Figura 8).

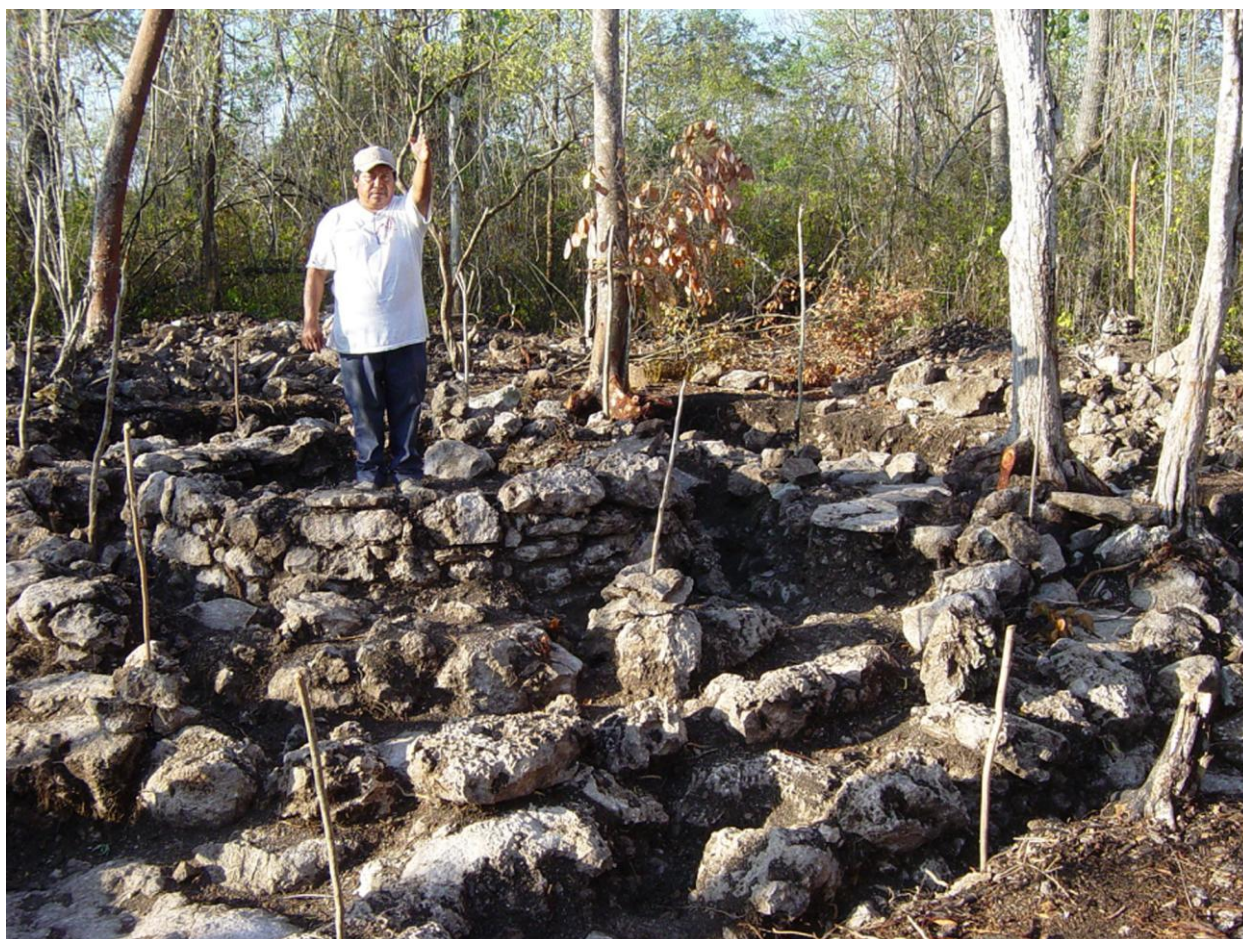
Figura 9 Estructura que ejemplifica la clase cimienta, tipo redondo, variedad que desplanta sobre la roca madre

- Redondo que desplanta sobre la roca madre: Estructuras 86 y 145 de Playa Esmeralda (Figura 9).
- Redondo que desplanta sobre el basamento: Estructura 87 de Playa Esmeralda y Estructura 31 de Villamar 2.
