# LA GESTIÓN DEL PATRIMONIO CULTURAL PREHISPÁNICO: LABORES DE CONSERVACIÓN PREVENTIVA EN YAXHA Y TOPOXTE

Daniel E. Aquino

Parque Nacional Yaxha, Nakum, Naranjo, Ministerio de Cultura y Deportes

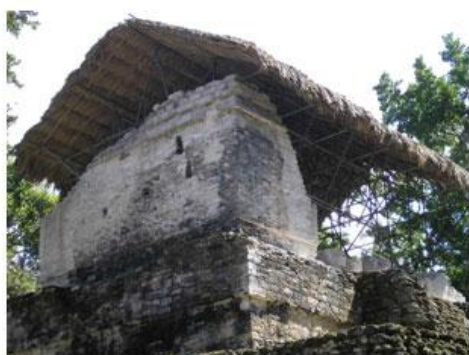
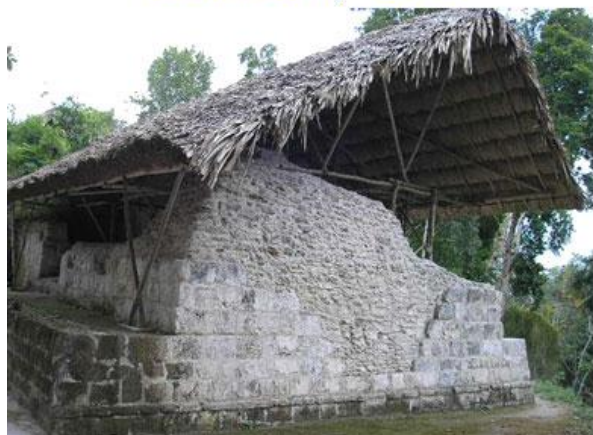
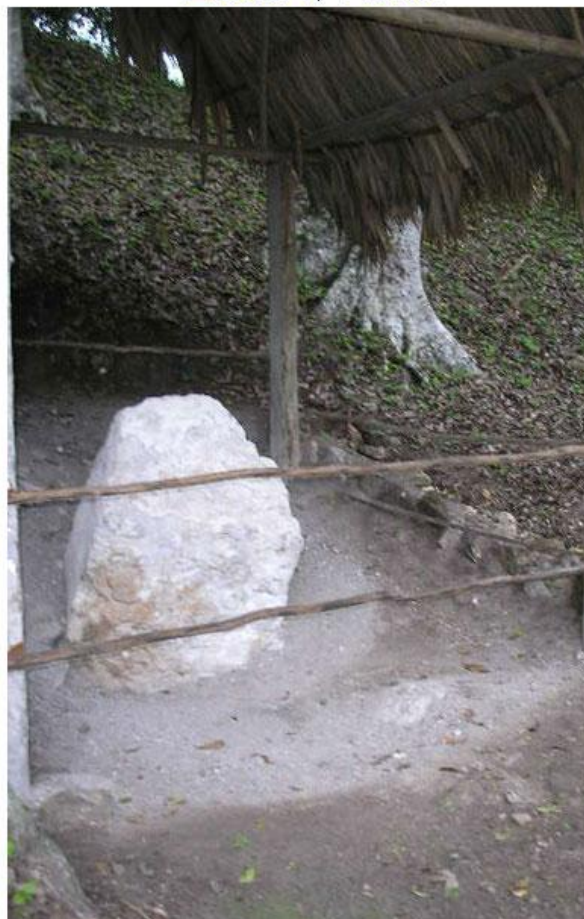
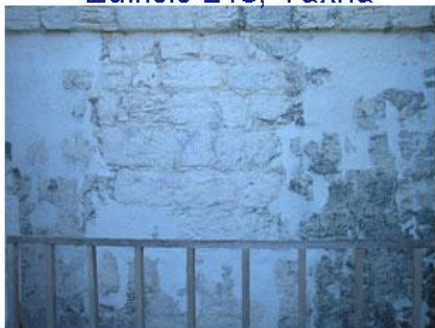
Figura 5 Cubiertas

Edificio C, Topoxté

Edificio 217, Yaxha

Estela 5, Yaxha

Edificio 218, Yaxha

- Se han construido las cubiertas protectoras para los monumentos y se ha dado mantenimiento a las cubiertas de los edificios. Actualmente, las cubiertas están construidas de diferentes materiales: guano, lámina y plástico, por lo que se espera uniformizar el diseño, empleando materiales autóctonos para minimizar el impacto visual. Por otra parte, se han realizado drenajes

franceses para los monumentos escultóricos, necesarios para evitar el intercambio brusco de humedad entre el suelo y el sustrato.

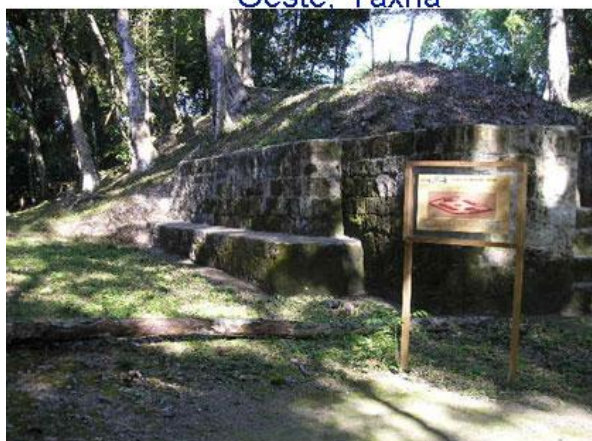
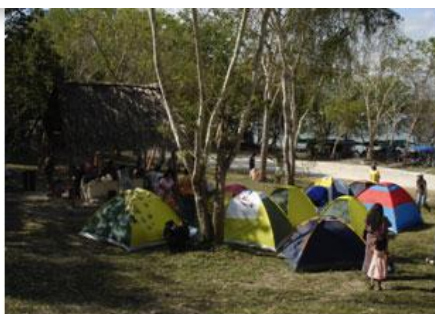
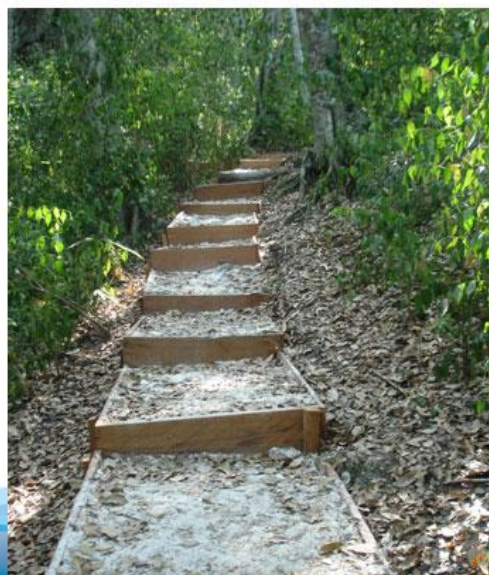
Figura 6 Manejo de visitantes

Grupo Residencial  
Oeste, Yaxha

Área de Camping

Senderos

- A través de la zonificación interna, señalización, definición de senderos, construcción de escalinatas y áreas de descanso adecuadas, en ambos sitios se han alcanzado importantes avances en el manejo de visitantes. Se ha hecho énfasis en el diseño del recorrido como una actividad educativa del visitante, a través de la interpretación apropiada en las áreas de interés turístico. También se ha trabajado en la implementación de infraestructura de servicios turísticos, que de acuerdo con Aplin (2002), es fundamental para un adecuado manejo del turismo en sitios patrimoniales.
