2009 El sistema hidráulico en Santiago, capital del Reino de Guatemala 1543-1773, un estudio histórico-arqueológico. En *XXII Simposio de Investigaciones Arqueológicas en Guatemala, 2008* (editado por J.P. Laporte, B. Arroyo y H. Mejía), pp.13-30. Museo Nacional de Arqueología y Etnología, Guatemala (versión digital).

# EL SISTEMA HIDRÁULICO EN SANTIAGO, CAPITAL DEL REINO DE GUATEMALA 1543-1773, UN ESTUDIO HISTÓRICO-ARQUEOLÓGICO

Juan Carlos Ramírez  
Universidad San Carlos de Guatemala

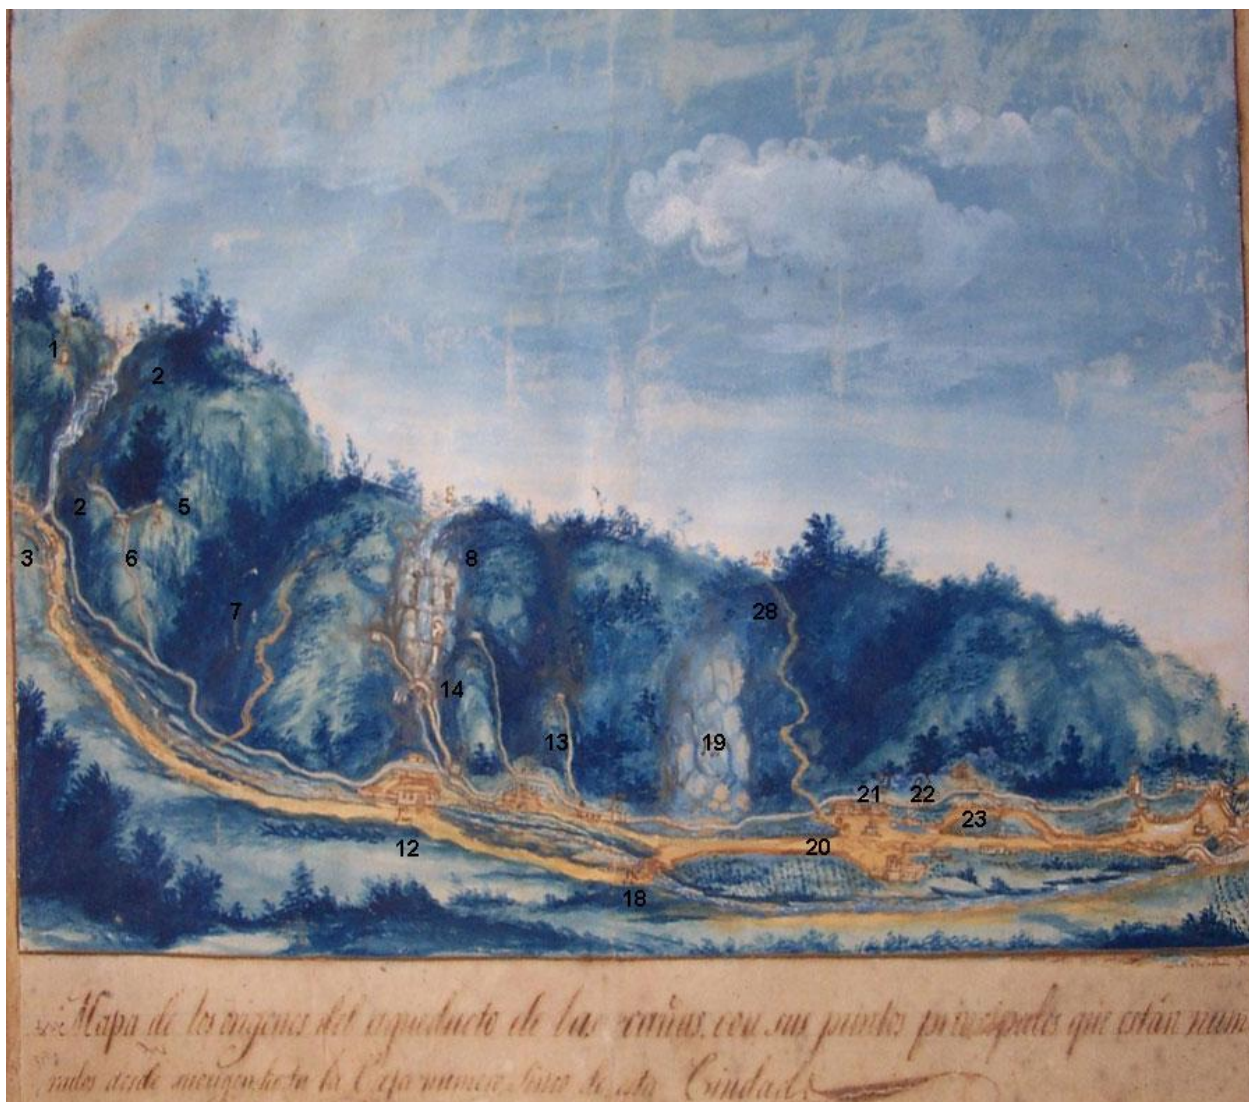
Figura 1 Acuarela acueducto de Las Cañas

### LAS CAÑAS (Figura 1)

El trabajo de campo consistió básicamente en recorridos a lo largo del ramal. Por medio de éstos a todo lo largo se lograron ubicar algunas descripciones hechas en la acuarela del maestro Muñoz. En este caso se inició desde San Juan Gascón, comenzando desde el ingreso a la ciudad de La Antigua Guatemala por la carretera que conduce hacia la ciudad capital; el recorrido se hizo en dirección oriente; la primera evidencia se registró debido a un deslizamiento causado por la tormenta *Stan* que dejó al descubierto parte del acueducto. Siguiendo la misma dirección se ubicó lo que anteriormente era llamada la “reposadera”, la que se encuentra totalmente modificada y con el número 23 en la acuarela.

Con el número 20 en la acuarela aparece la Garita de las Ánimas y el Tanque Público del cual solamente el segundo está *in situ* y actualmente se encuentra en funcionamiento para los menos privilegiados en el servicio del agua. En dirección sur de este último, es visible parte del acueducto. Siempre en la misma dirección (oriente) son visibles los arcos de ladrillo construidos para salvar terreno difícil, el acueducto y al sur de los arcos, está una desarenadora. En el número 20 de la acuarela aparece el puente Cabrejo (actualmente de cemento).

Los números 16 y 13 son los que identifican a la propiedad Cabrejo que aún funciona con este nombre y se dedica a la siembra de café, visible desde la carretera. En ella se localizaba la fábrica de Pólvora y aparece con el número 12 en la acuarela. Dentro de ella funcionó un molino que utilizaba la energía hidráulica para su marcha. Desde la carretera que conduce de Guatemala hacia La Antigua, puede ser observado el acueducto colonial (Figura 10), actualmente inutilizado y en situación precaria de conservación.

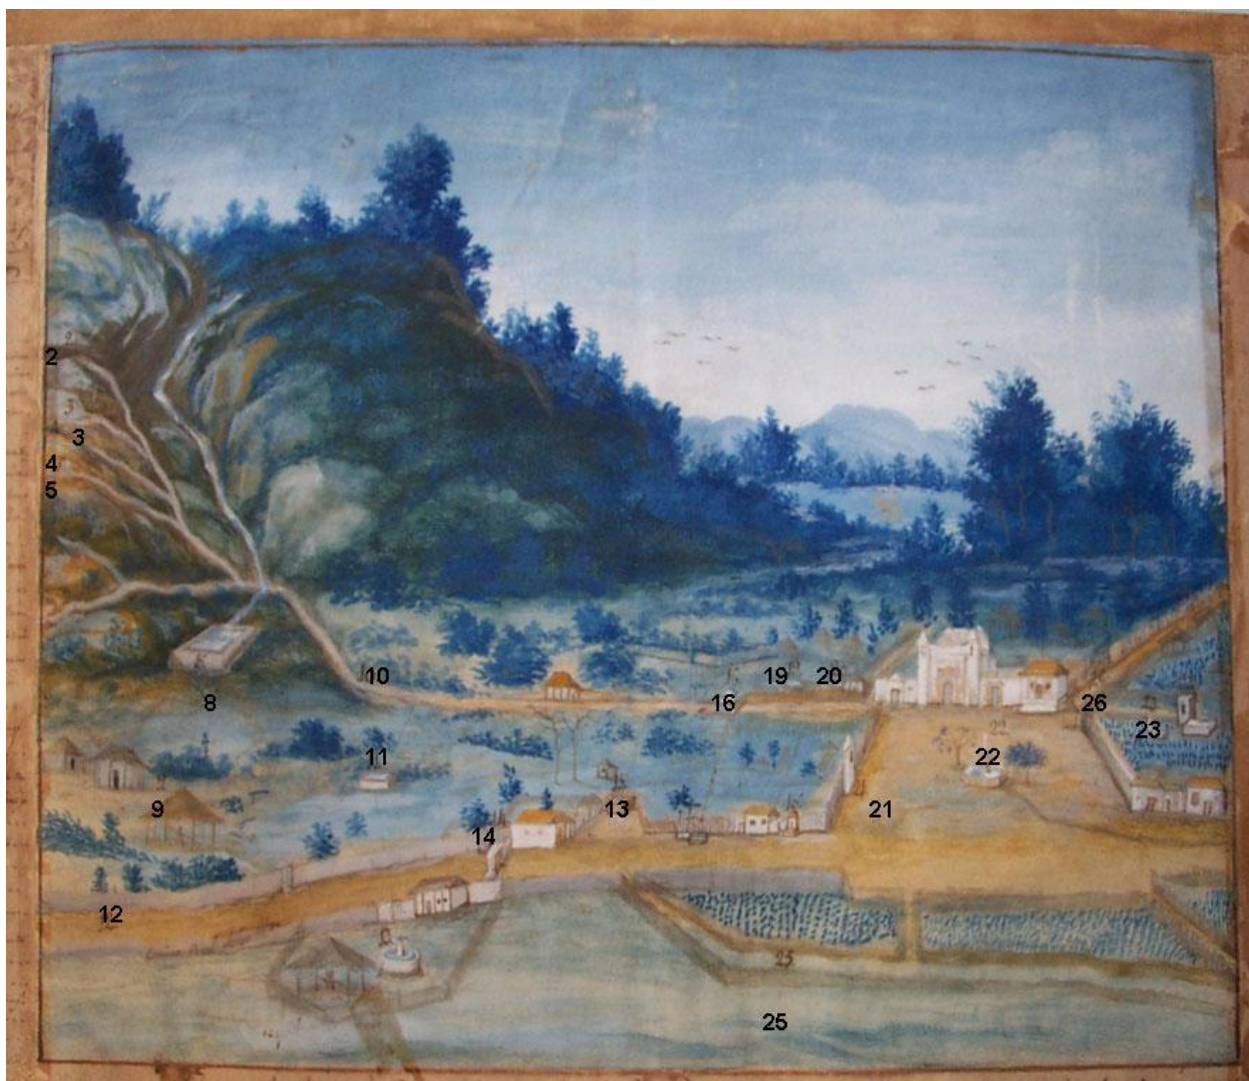
Figura 2 Acuarela acueducto de Pamputic

## PAMPUTIC (Figura 2)

Por medio del recorrido a todo lo largo del ramal se lograron ubicar algunas descripciones hechas en la acuarela por el maestro Muñoz. Este trayecto dio inicio en el parque de Jocotenango, localizando su fuente, registrada con el número 22. La pila y caja del Charrito (número 18), forma parte de la evidencia hidráulica registrada y que ha sido reutilizada puesto que son evidentes los tubos intrusivos de metal que posee; en la acuarela existe una literal "A", dato registrado al norte del punto anterior el que se refiere a una pila que posee cuatro lavaderos y pintura roja, consolidada con cemento y sin uso actual. Sobre la Calle Real de Jocotenango en dirección norte está la pila del trapiche del Doctor Mariano Gálvez, registrada con el número 12, posee cinco lavaderos, tubos intrusivos de metal galvanizado, consolidación con cemento y se encuentra sin uso.

Continuando con el recorrido siempre sobre la Calle Real, fueron localizadas una pila y una caja de agua con lavadero y depósito; la primera sin utilizarse, consolidada igualmente con cemento y tres lavaderos, ha sido reutilizada y posee tubos intrusivos de metal galvanizado, la segunda es una caja distribuidora de agua aproximadamente de 3 m de alto y 4 m de largo, no aparece en la acuarela y está en total abandono con basura depositada en ella. Con el número 14, se localiza la pila y garita de Jocotenango que tiene escasos vestigios arquitectónicos *in situ*. Al oriente de este último punto registrado hay una pila con 18 lavaderos.

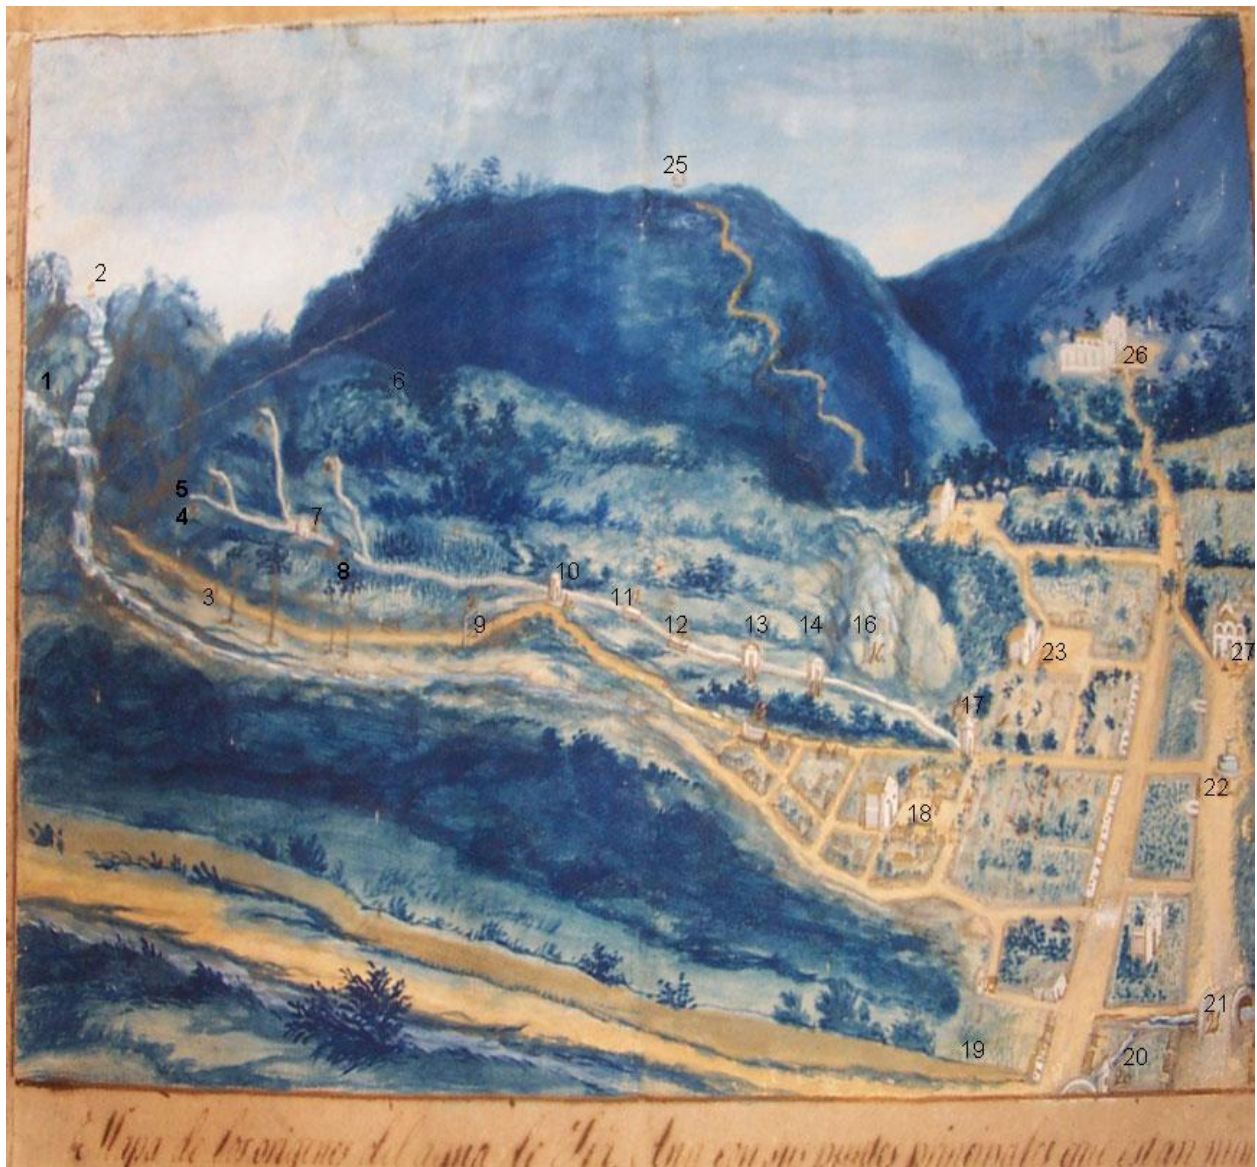
Figura 3 Acueducto de Santa Ana

### SANTA ANA (Figura 3)

Esta parte de la investigación consistió en recorridos superficiales en búsqueda de evidencia arqueológica hidráulica *in situ* que pudiesen ayudar a desarrollar una interpretación. El recorrido inició en la plaza del pueblo de Santa Ana en dirección oriente. La calle donde se encuentra la mayor cantidad de

vestigios es llamada Calle del Agua y se logró ubicar un 26% en base a la acuarela. Donde inicia la Calle del Agua, se localiza La Alameda del Calvario y en ella justamente está la fuente del mismo nombre.

Con el número 27 en la pintura hecha por el maestro Muñoz, está una caja de agua sin reutilizarse que posee una altura de 2.50 m y 1 m de ancho. Se localiza a pocos metros de la carretera que conduce hacia San Juan del Obispo. Posee tubos intrusivos de barro y hierro galvanizado. A cinco metros al poniente está localizada una pila consolidada con cemento y sin uso, la cual no aparece en la acuarela del ramal de Santa Ana de 1840. Siguiendo la Calle del Agua en dirección oriente está una caja de agua registrada en la acuarela con el número 14, que forma parte de la fachada de una casa de habitación.

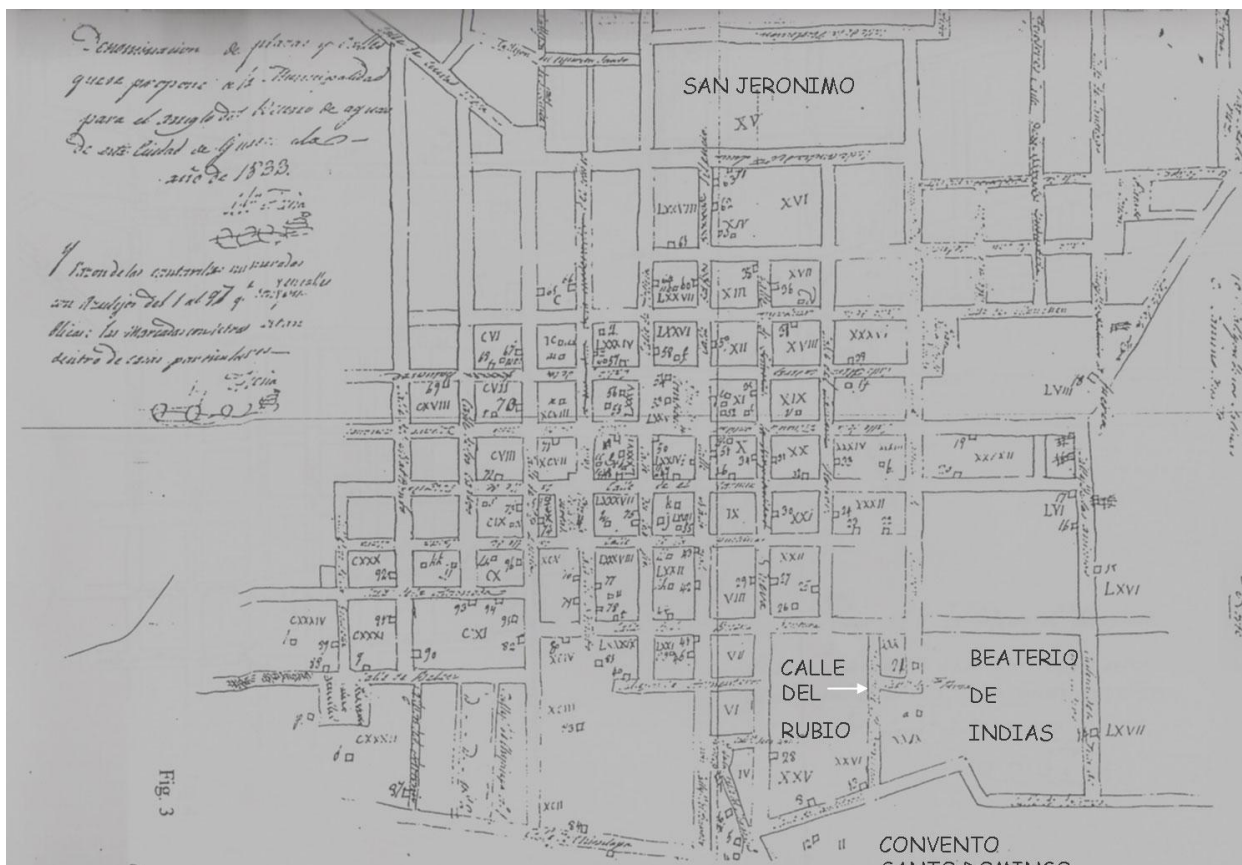
Figura 6 Plano de ubicación cajas de distribución de agua, Las Cañas 1883

Durante el recorrido para conocer las cajas de distribución (Figura 8), se notó que ninguna caja es similar a otra en cuanto a sus rasgos estilísticos o forma. Con respecto a esta última puede decirse que dependía de la cantidad de agua que se distribuyera. En el Archivo Histórico de la Municipalidad de La Antigua Guatemala se obtuvieron dos planos, donde aparece cierta cantidad de cajas dentro de la ciudad. Las fechas de dichos planos corresponden a los años de 1833 y 1834. El primero distribuía las aguas de Las Cañas y el segundo de Pamputic (Figuras 6 y 7).

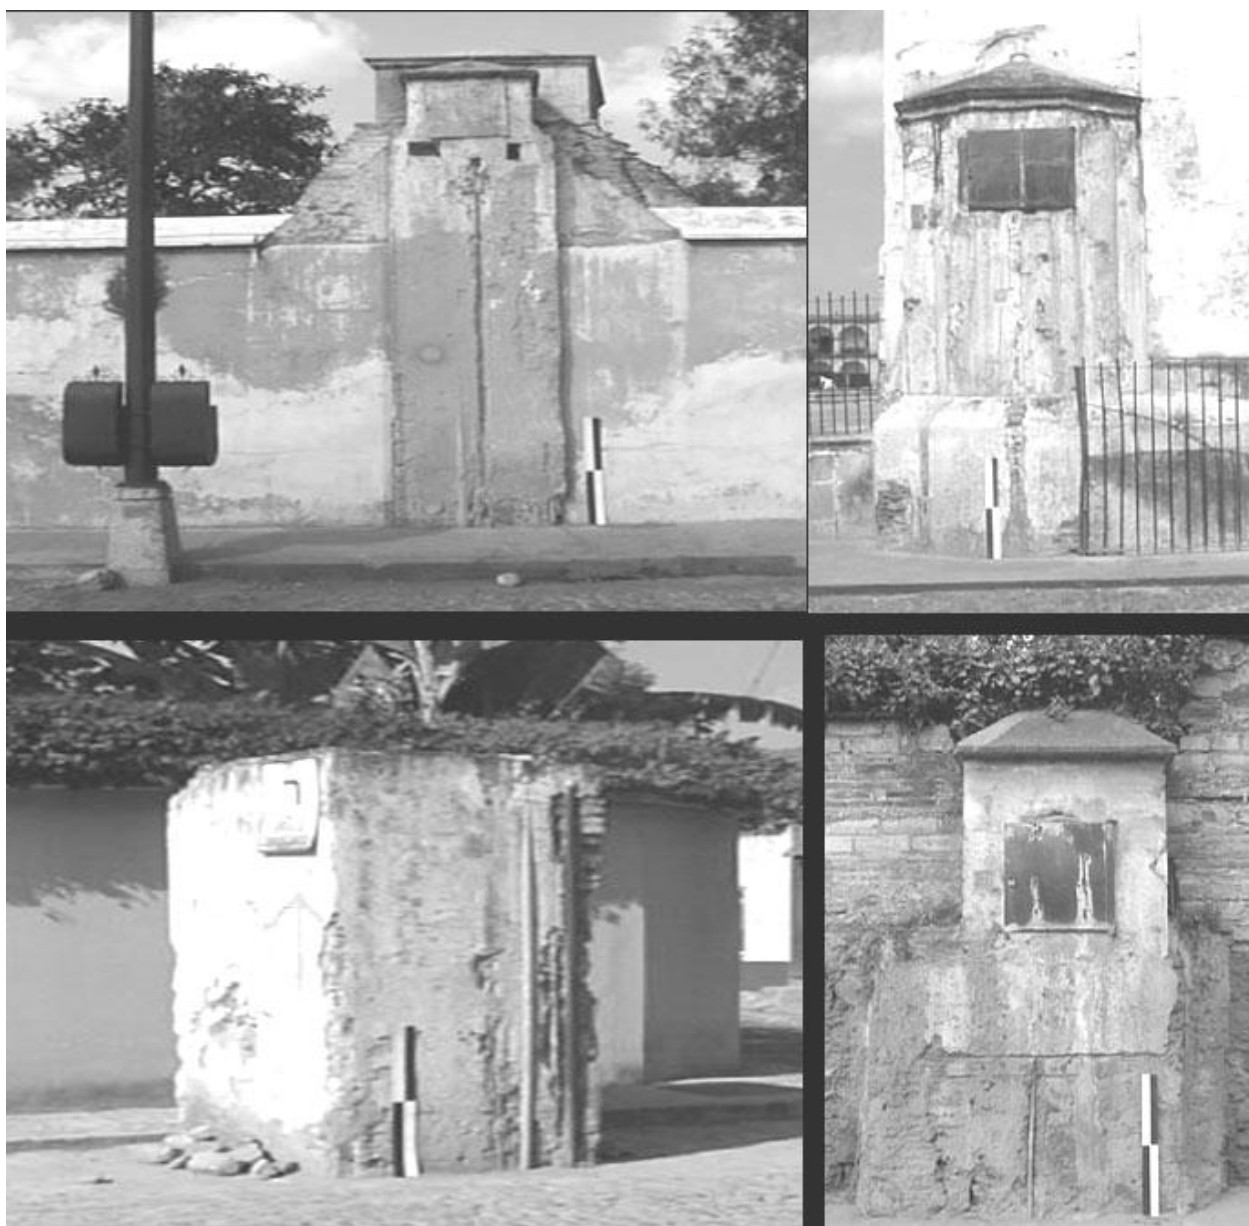
Figura 8 Tipos cajas de distribución de agua

Luego de captar y conducir el agua era necesario distribuirla por medio de las cajas de distribución de agua, que aparte de su función como tal, servían para aminorar la fuerza con que era conducida el agua proveniente de diferentes taujías. El agua era conducida por tuberías de barro y dirigida hacia la parte superior de cada caja, al llegar el agua al límite hidrostático se rebalsaba y en los alrededores del tubo principal y por este mismo orificio se dejaba escapar la acumulación del aire, habían otros orificios que permitían que entrara el agua para luego ser distribuida entre las conexiones domiciliarias y abastecedores en donde era posible observar los tubos de barro cocido con un diámetro entre 5” y 6” (Figura 9). En algunas cajas son visibles los tubos intrusivos de metal y muy pocas veces son apreciables los tubos de barro, debido a que estos últimos están en el interior de las mismas.

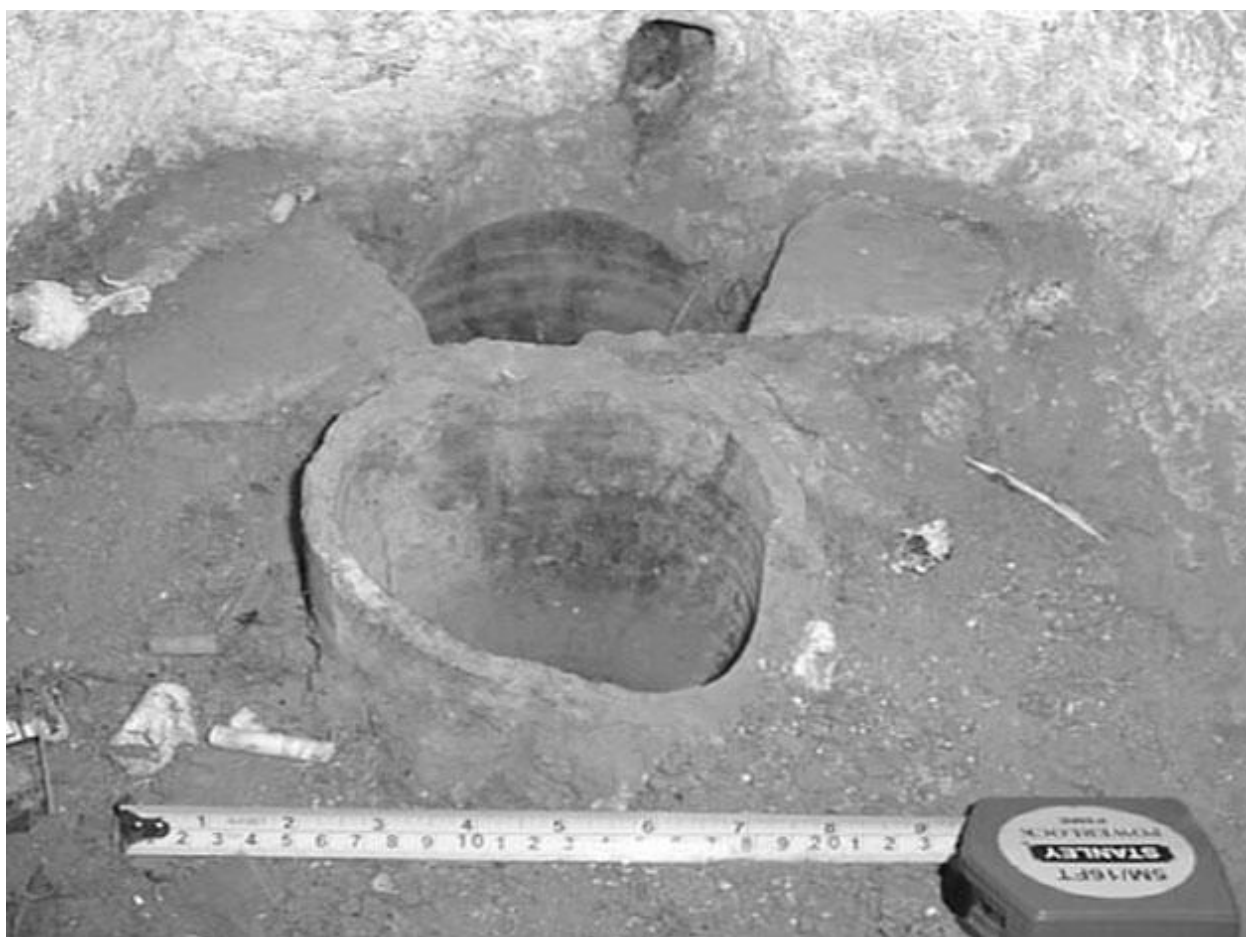
Figura 9 Parte interior de una caja de distribución de agua

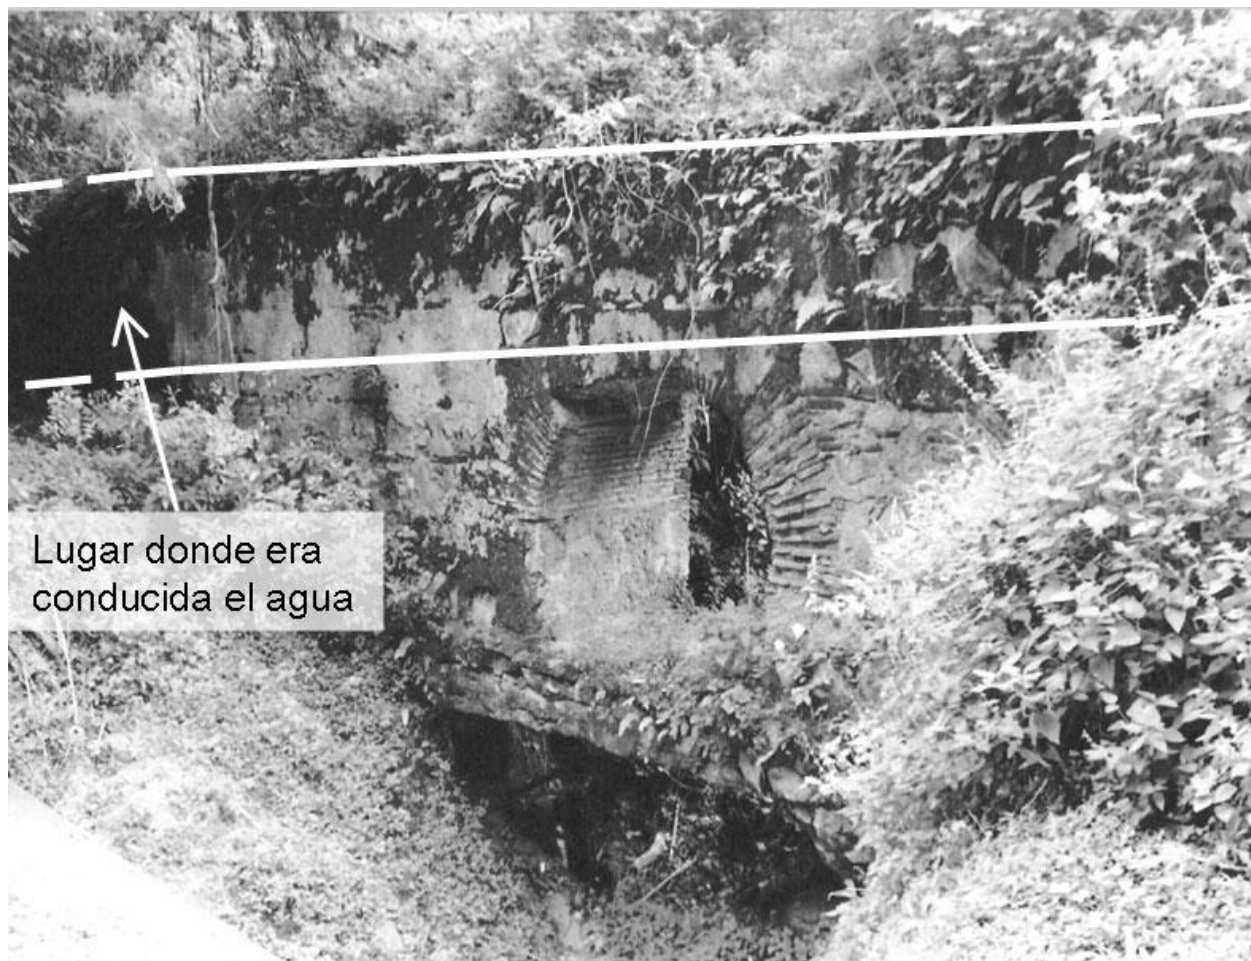
Figura 10 Detalle de un sector del acueducto Las Cañas
