2011 Asentamiento y fachadas escultóricas del sitio arqueológico Holtun, Petén, Guatemala. En XXIV Simposio de Investigaciones Arqueológicas en Guatemala, 2010 (editado por B. Arroyo, L. Paiz, A. Linares y A. Arroyave), pp. 466-490. Museo Nacional de Arqueología y Etnología, Guatemala (versión digital).

# ASENTAMIENTO Y FACHADAS ESCULTÓRICAS DEL SITIO ARQUEOLÓGICO HOLTUN, PETÉN, GUATEMALA

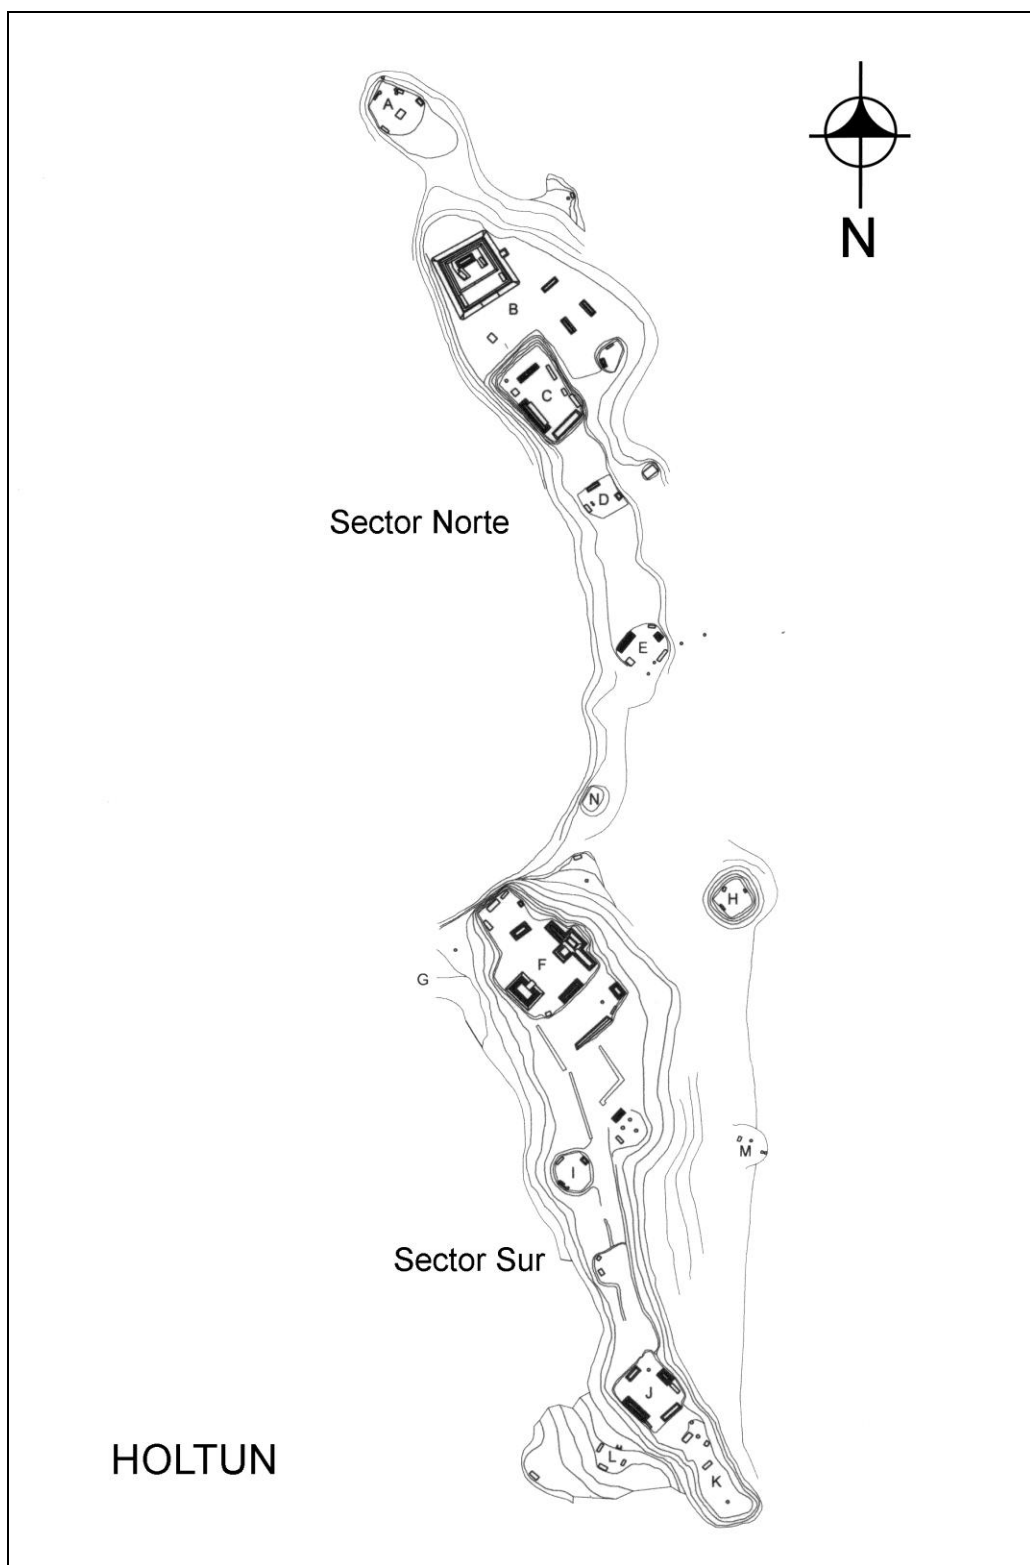
Figura 2

Asentamiento de Holtun.

Situado en lo alto de una colina kárstica, el asentamiento de Holtun cubre una extensión longitudinal aproximada de 1.5 km<sup>2</sup>, organizado en un eje con orientación NE-SO (Figura 2). La vegetación que circunda al sitio es la típica de colina media con predominio de palmas de escobo y guano joven; también existen abundantes ejemplos de árboles de ramón, chicozapote y chacté, el cedro es muy escaso y el caoba ya desapareció. En la actualidad, Holtun representa una isla de bosque circundada por cultivos de milperos que muy pronto se convertirán en pastizales y terrenos yermos. En el área de bosque ya no quedan ejemplos de fauna mayor activa, excepto por una familia de monos araña, aunque, todavía es un santuario de bandas de loros, tucanes y otras aves.

Al parecer es durante el Clásico Temprano cuando se construyen los taludes perimetrales que delimitan los basamentos artificiales sobre los que descansan los grupos C, D E y probablemente H y J (Figura 2). En estos grupos hacia finales del Clásico Temprano ya se aprecia la construcción de primeras versiones de palacios, templos-santuario y por supuesto plataformas para servicios rituales, todos ellos perfectamente recubiertos de estuco. Esto es particularmente evidente en el Grupo C, donde se construye la primera versión del palacio ubicado al norte. En el Grupo E, en una versión temprana del santuario ubicado al Este, y en la Plaza norte del CCA, bajo el santuario ubicado al Este, se conocieron un piso y una banqueta asociados a restos de un enterramiento saqueado (02). En dicha plaza, también hubo bajo el palacio ubicado al Sur, indicios constructivos Clásicos Tempranos revueltos con tiestos Preclásicos.

Durante este período cultural, prosiguen siendo vitales las funciones rituales centralizadas en la Acrópolis Triádica y el Complejo de Conmemoración Astronómica, los cuales fueron objeto de densas modificaciones. Asimismo se habilitaron nuevos sectores del sitio para ocupación habitacional especialmente manifiestos en los grupos A, G, H, I, K y L (Figura 2).

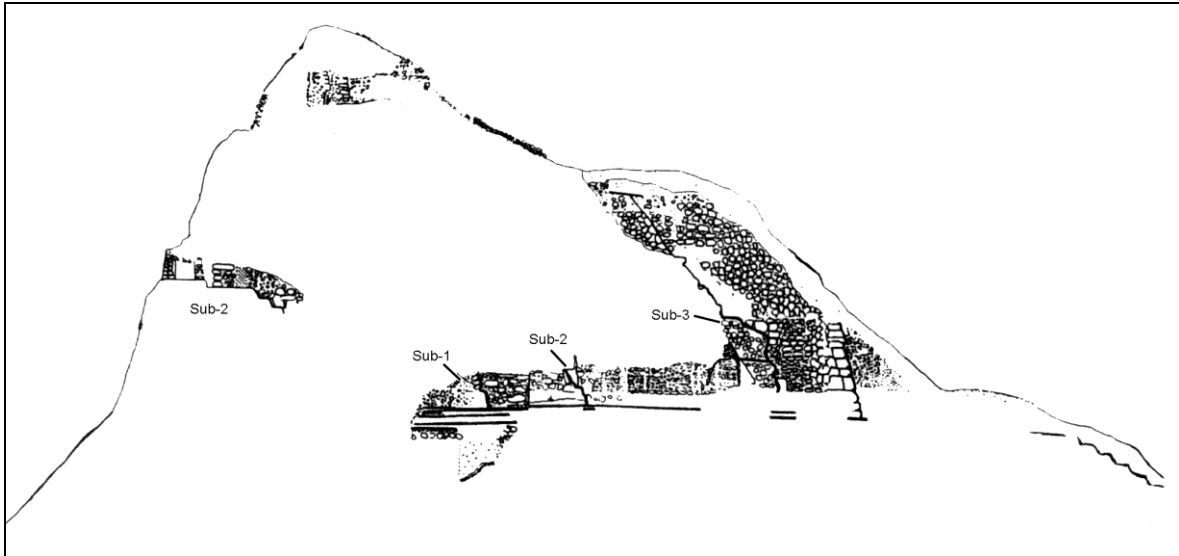
Figura 3 Acrópolis Triádica, superposición de estructuras.

La primera versión arquitectónica de la Acrópolis Triádica (SUB-1), evidencia un estilo de basamento piramidal quizás de dos cuerpos, revestidos de estuco con una banqueta en la plataforma superior (Figura 3). Probablemente esta estructura haya sido utilizada como centro de actividad cívica y ritual de la comunidad. Debajo del piso de sostén se identificaron dos pisos estucados más, que indican la existencia de por lo menos una subestructura adicional, que podría ser la correspondiente al horizonte Mamom.

Durante el Clásico Temprano (250-550 DC), se recubrió el edificio Preclásico (SUB-2), y se resolvió construir una nueva versión que significó el ensanchamiento de la Acrópolis y por supuesto mayor altura, pues alcanzó cerca de los 12 m. El edificio (SUB-3), también consistió en un basamento piramidal conformado por tres cuerpos escalonados que siguieron el patrón funcional del edificio anterior de mostrar una gran fachada escénica en el lado sur (Figura 3).

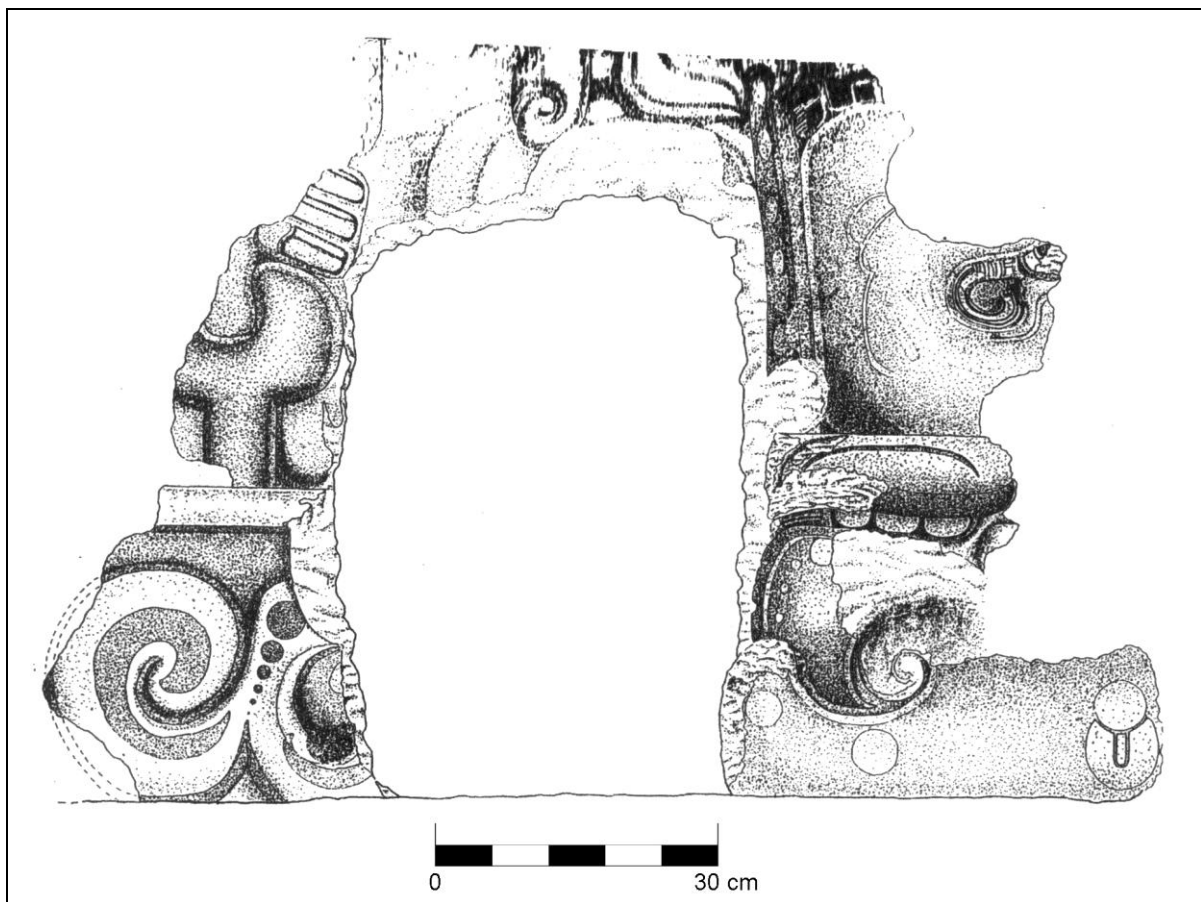
Figura 4 Detalle de fachada de edificio B-sub 2, área expuesta por saqueadores.

Sin duda, Sub-2 viene a ser uno de los edificios Preclásicos más finamente decorados hasta ahora documentados en Peten. El segundo cuerpo de Sub-2 se caracteriza por haber tenido una "fachada escénica" que incluye la presencia de dos mascarones con efigie de jaguar, uno superpuesto sobre el otro, circundados por paneles decorados con relieves cuyos temas iconográficos parecen hacer referencia a vegetación y motivos acuáticos asociados al inframundo. Los depredadores rompieron buena parte del muro destruyendo un gran sector de los diseños (Figuras 4 y 5).

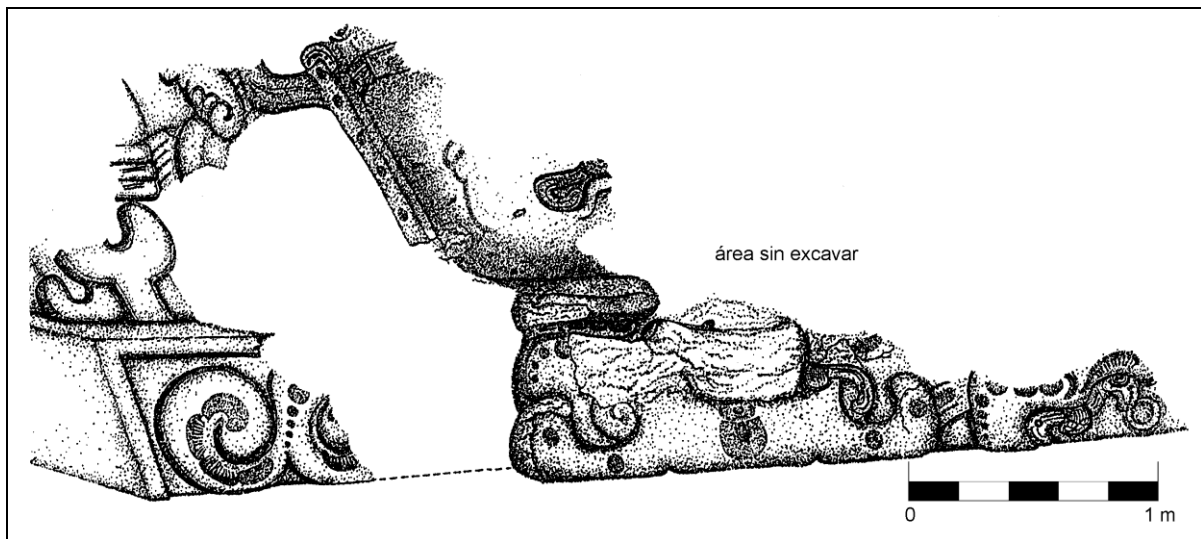
Figura 5 Isométrico de fachada edificio B-sub 2.

El mascarón que corresponde al sector oeste de la escalinata, fue pintado de rojo, con círculos amarillos que refieren la mancha y piel del jaguar; las cejas y los ojos oblicuos están pintados de color amarillo combinados con líneas negras; la nariz de color naranja y negro sobresale del belfo derecho que parcialmente exhibe un colmillo curvado, lamentablemente destruido por los vándalos. Es probable que la representación que aparece superpuesta a la efigie del jaguar también corresponda a un felino, de ella sólo se aprecia parte de la nariz y el colmillo del lado derecho. Los diseños que rodearon al mascarón muestran elementos que parecen ser vegetación y agua pintados en colores rojo, azul-negro, amarillo, blanco y marrón. Parte del diseño de la fachada muestra a un lado de la fauce del jaguar, la representación de una serpiente que muestra un colmillo con símbolo de ojo de muerto y gotas de veneno (Figuras 5 y 6).

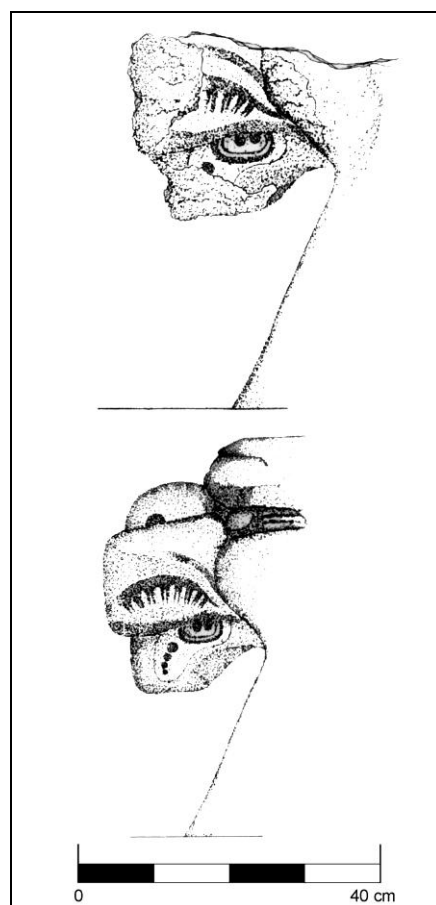
Figura 6 Perfil Este de Mascarón Jaguar, Detalle de mascarón de Edificio B-sub 2.

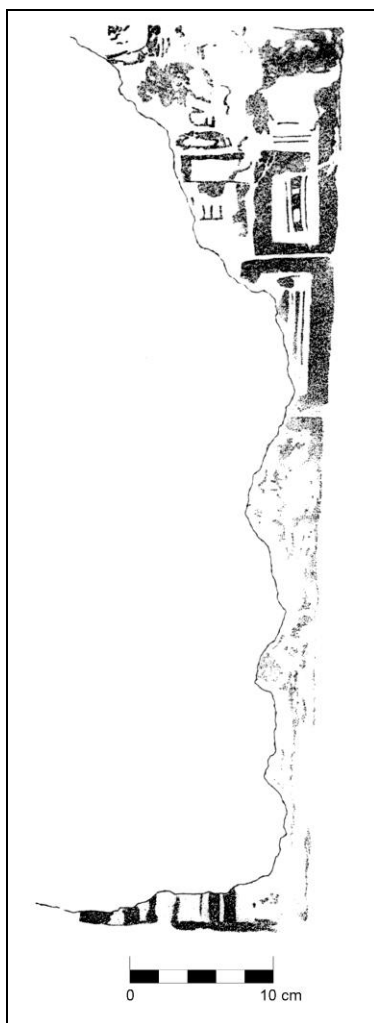
Figura 7 Fragmento de mural del recinto de Edificio B-sub 2.

Los muros interiores de los dos recintos incluyeron pintura mural, la cual aparece muy deteriorada (Figura 7). Según refieren pobladores locales, secciones completas con diseños fueron removidas por los vándalos. Los muros y jambas, en algunas partes aún conservan pintura roja y diseños geométricos y de manos en positivo.

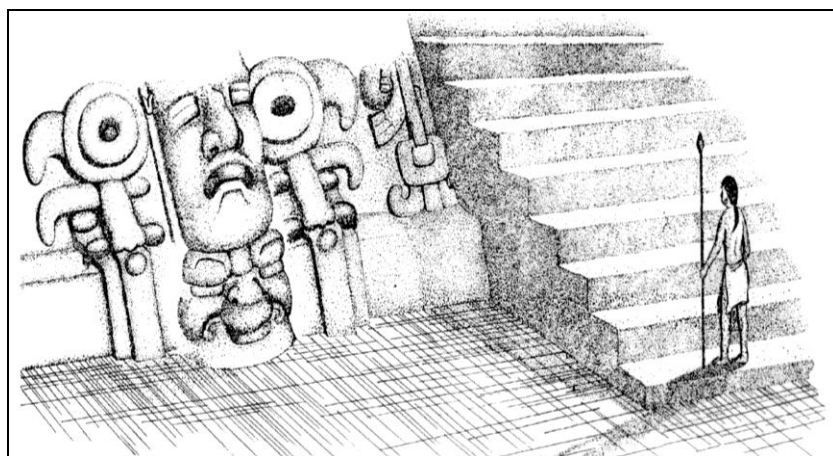
Figura 8 Fachada segundo cuerpo de Edificio B-sub 3, Reconstrucción mascarón y relieves del primer cuerpo.

En la fachada del segundo cuerpo de 3.50 m de altura, en el lateral oeste de la escalinata, el muro del talud estuvo profusamente decorado por elementos de orejeras, volutas y elementos que semejan gotas de agua, pintados en color rojo y negro; lamentablemente los saqueadores destruyeron al correspondiente maskaron, que probablemente fue similar al encontrado en el tercer cuerpo (Figura 8).

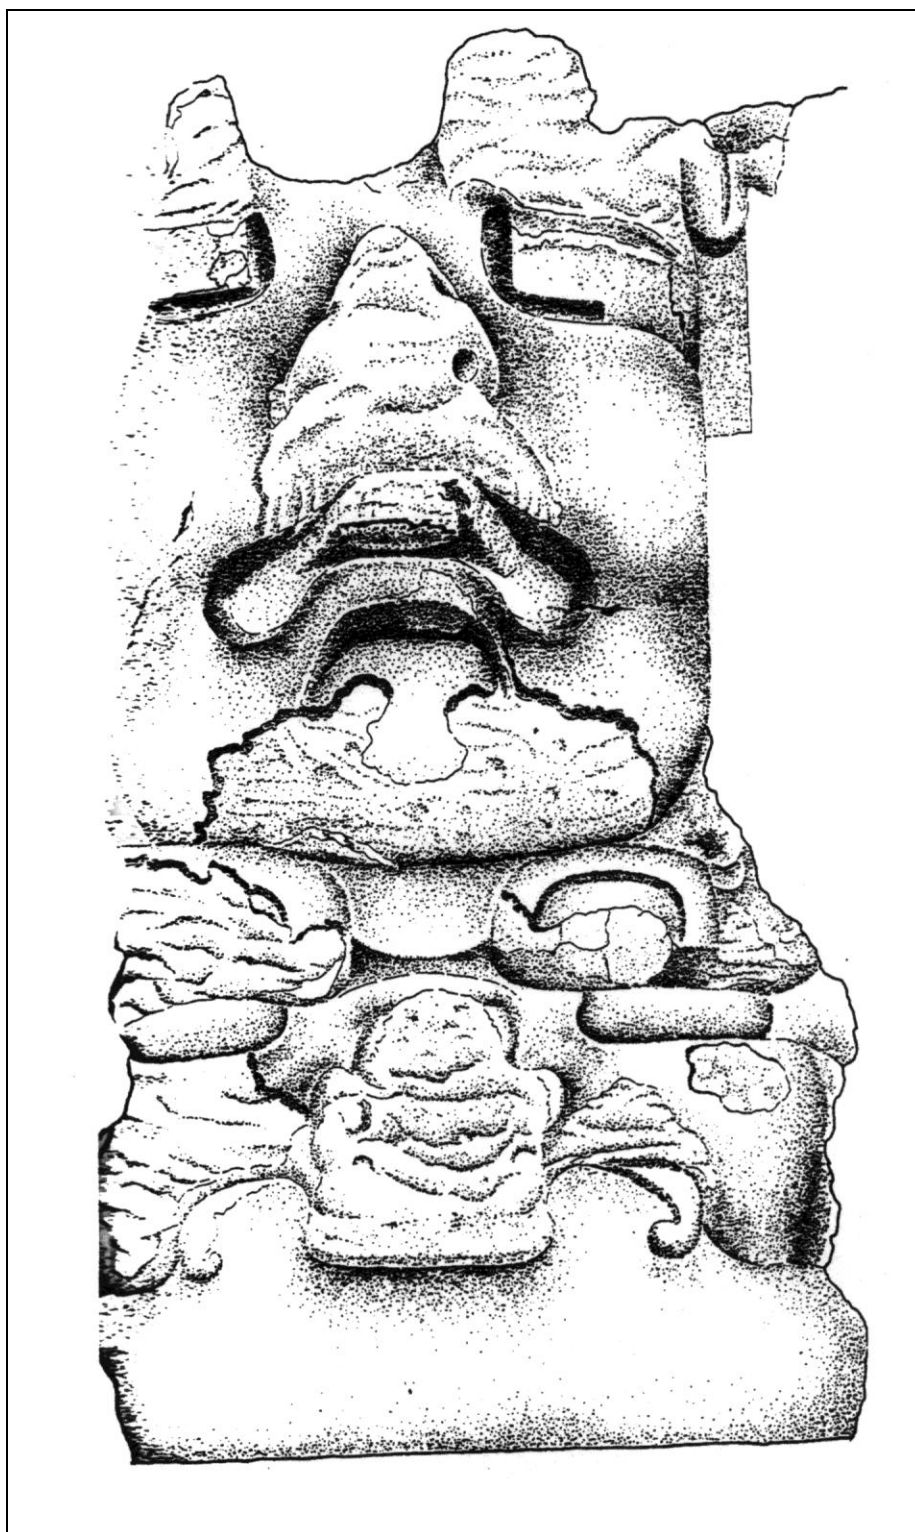
Figura 9

Mascarón expuesto del Edificio B-Sub 3 frente.

El tercer cuerpo de Sub -3 es de proporciones masivas de casi 5 m de altura, en la fachada se aprecian sendos maskarones circundados de paneles con relieves. El motivo básico de la iconografía también es el inframundo, donde un individuo, probablemente un gobernante, se representa en proceso de metamorfosis, con rasgos de felino, indicando con ello su probable transición hacia el inframundo. Bajo la barbilla lleva la cabeza de un jaguar (Figuras 9 y 10).

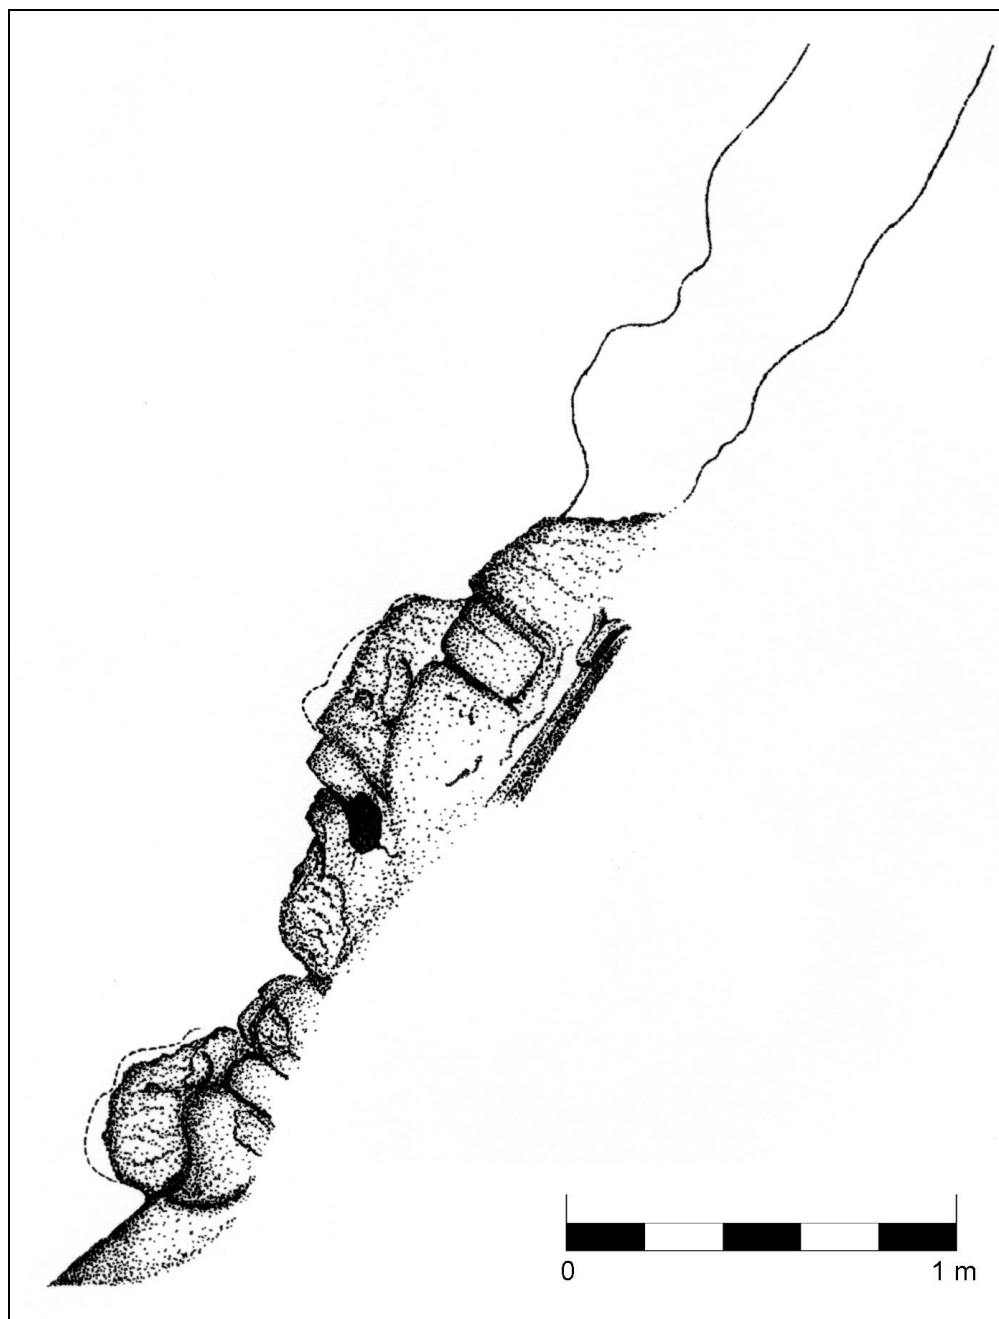
Figura 10 Perfil del mascarón, segundo cuerpo del Edificio B-sub 3.
