### ALGUNOS APORTES SOBRE LA ARQUITECTURA DEL GRUPO “JABALÍ”, SAN BARTOLO, PETÉN

*Mónica Pellecer Alecio  
Mónica de León Antillón*

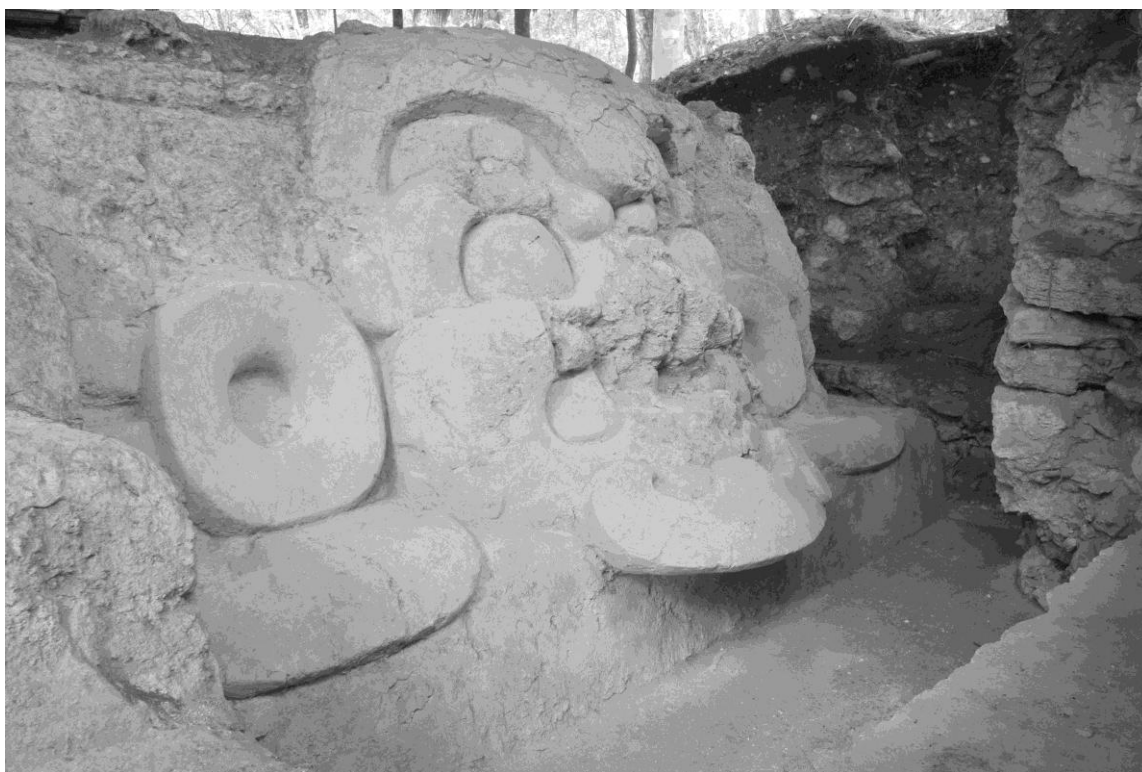
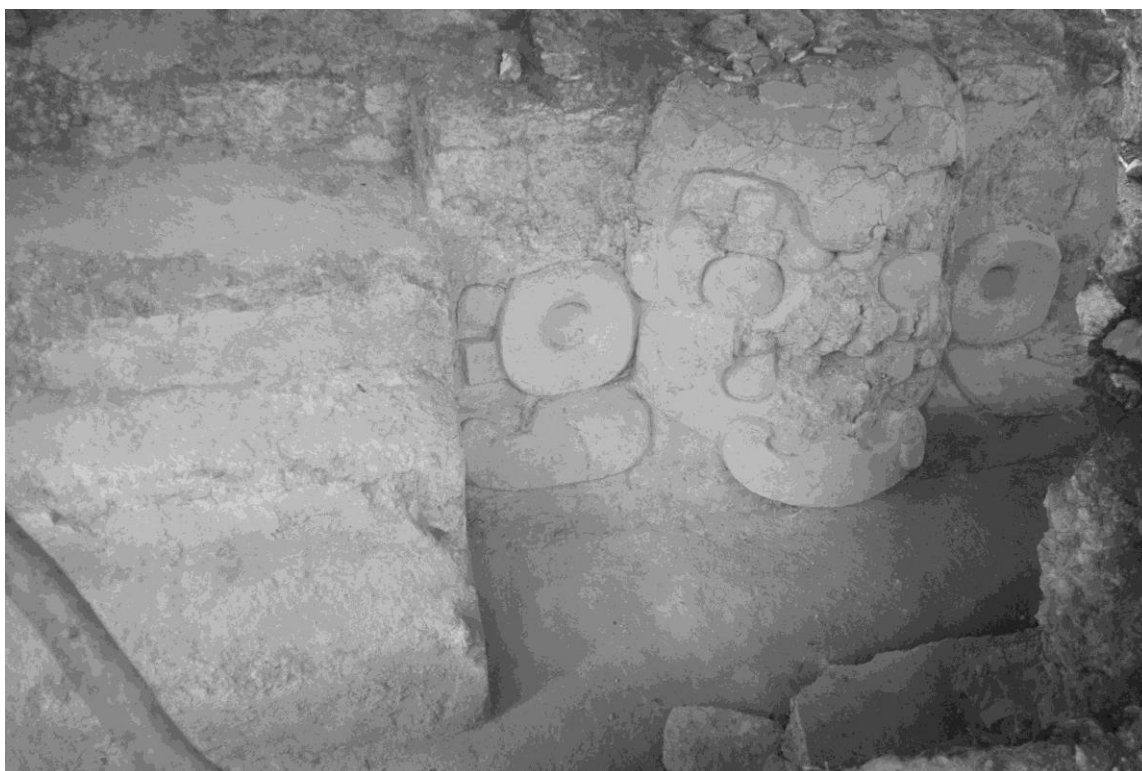
Figura 10      Fotografía del mascarón Plataforma 112.

El panel del mascarón de 3.15 m de ancho, estuvo conformado por las orejas, el rostro del mascarón y su banqueta (Figura 10). El rostro mostró rasgos cadavéricos. Presentó un tocado a manera de casco que cubrió la cabeza y gran parte de su frente. Con ojos esféricos relativamente grandes, decorados por un diseño curvado con dos pequeños diseños cuadrados aplicados en la parte superior del mismo, que posiblemente semejan las cejas (probablemente flamígeras, pero poco definidas por su estado de conservación, en cuyo caso representarían un rasgo de la deidad solar). Dos elementos semiesféricos separan los ojos y parecen simular el ceño fruncido. La nariz fue mutilada, por lo que solo posee la huella de donde se encontraba.
